Wertgutachten

Ihr Auftrag vom	03.04.2025 durch Raiffeisen-Impuls Fuhrparkmanagement GmbH & Co. KG
Besichtigungsort	36272 Niederaula, Industriestraße 11
Besichtigungsdatum	10.04.2025
Referenznummern	0002043796

Fahrzeugident.-Nr. SJNFAAZE1U0093125

Fahrzeugart	PKW - Schräghecklimousine	Farbton / Lackart	Blau / Metallic
Hersteller	Nissan	Nächste HU	keine Angabe
Typ / Verkaufsbez.	Leaf e+ N-Connecta	Laufleistung abgelesen	31.702 km
Erstzulassung	30.09.2020	Emissionsklasse	keine Angabe
Getriebe / Gänge	Automatik / 1	Sitzplätze / Türen	5 / 5
Achsen / angetrieben	2 / 1	Anzahl Besitzer	keine Angabe
Motorart	Elektromotor(en) / Elektro	Batteriekapazität	
Dauerleistung		Max. Leistung	
Ladestecker	Typ II	Antriebsart	Frontantrieb

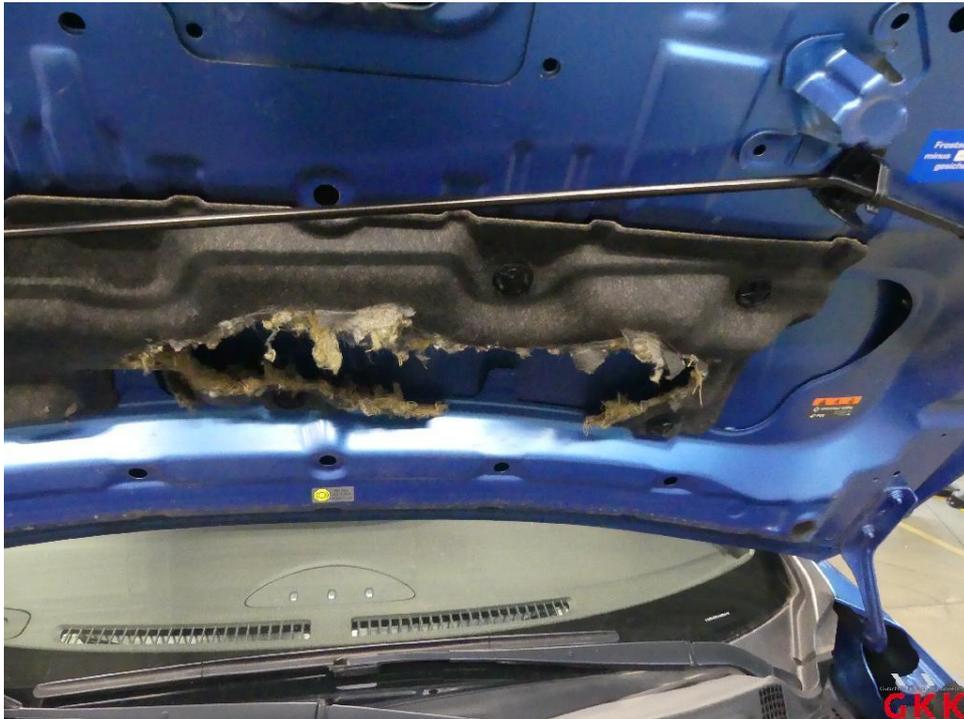
Front (Angaben ohne MwSt.)	Reparaturkosten	MW
Motorhaube Dämmmatte, beschädigt, ersetzen (Bild 15, Bild 16)	171,07 €	111,20 €
Seite rechts (Angaben ohne MwSt.)	Reparaturkosten	MW
Tür hinten rechts, verkratzt, lackieren (Bild 17, Bild 18)	803,90 €	522,54 €
Ohne Zuordnung (Angaben ohne MwSt.)	Reparaturkosten	MW
HU (Hauptunters.) PKW / Transporter, kein gültiger Nachweis vorhanden, durchführen	121,85 €	121,85 €
Fahrzeug Front, Steinschlag, Gebrauchsspur	0,00 €	0,00 €

Bild 15 Motorhaube, Dämmmatte, beschädigt, ersetzen

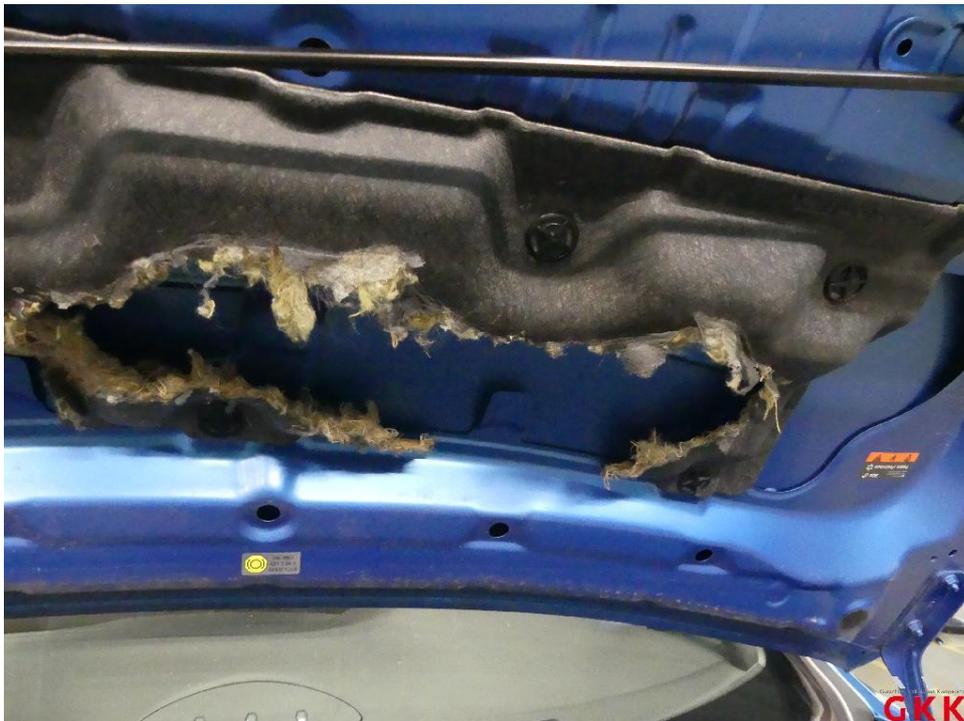
Bild 16 Motorhaube, Dämmmatte, beschädigt, ersetzen

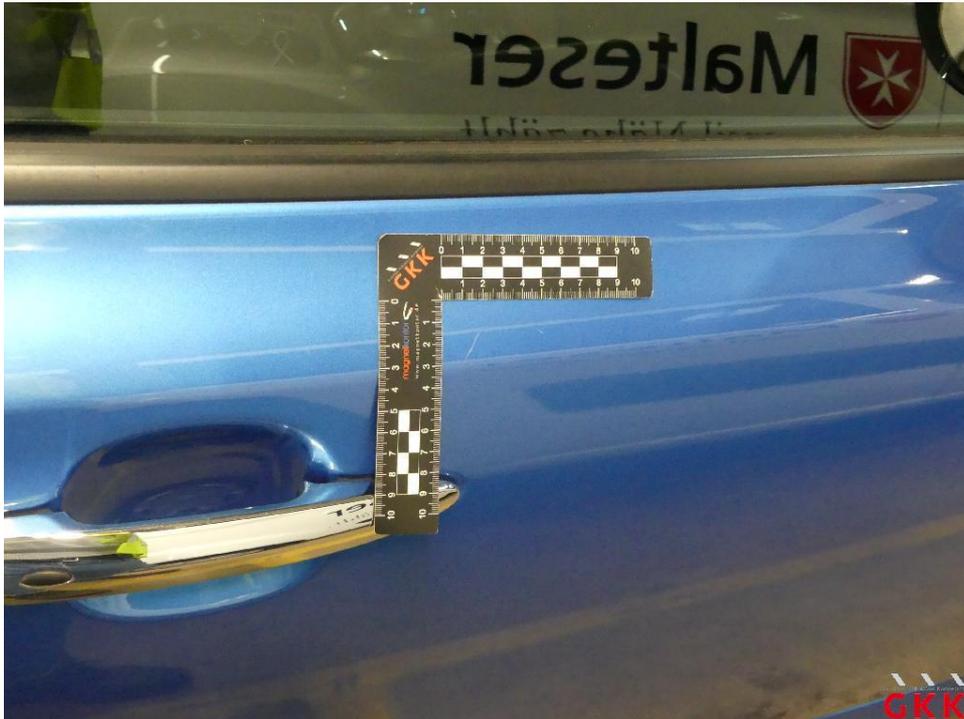
Bild 17 Tür hinten rechts, verkratzt, lackieren

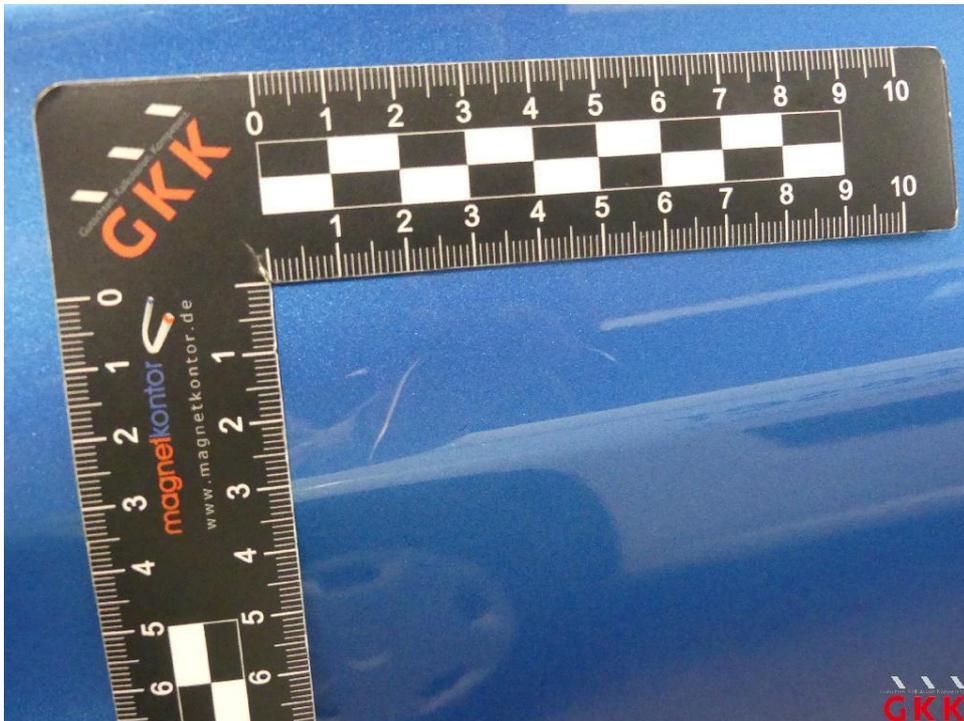
Bild 18 Tür hinten rechts, verkratzt, lackieren
