## Wertgutachten

<b>Ihr Auftrag vom</b>	03.04.2025 durch Raiffeisen-Impuls Fuhrparkmanagement GmbH & Co. KG
<b>Besichtigungsort</b>	36272 Niederaula, Industriestraße 11
<b>Besichtigungsdatum</b>	10.04.2025
<b>Referenznummern</b>	0002065133

<b>Fahrzeugident.-Nr.</b>	<b>W0VZT8EP9N1029247</b>		
<b>Fahrzeugart</b>	PKW - Kombi	<b>Farbton / Lackart</b>	Weiß / Uni
<b>Hersteller</b>	Opel	<b>Nächste HU</b>	keine Angabe
<b>Typ / Verkaufsbez.</b>	Insignia B Sports Tourer 2.0 CDTI Elegance	<b>Laufleistung abgelesen</b>	149.920 km
<b>Erstzulassung</b>	05.10.2022	<b>Emissionsklasse</b>	keine Angabe
<b>Getriebe / Gänge</b>	Automatik / 8	<b>Sitzplätze / Türen</b>	5 / 5
<b>Achsen / angetrieben</b>	2 / 1	<b>Anzahl Besitzer</b>	keine Angabe
<b>Motorart</b>	Reihenmotor / Diesel	<b>Hubraum / Nennleistung</b>	1.995 ccm / 128 KW
<b>Antriebsart</b>	Frontantrieb

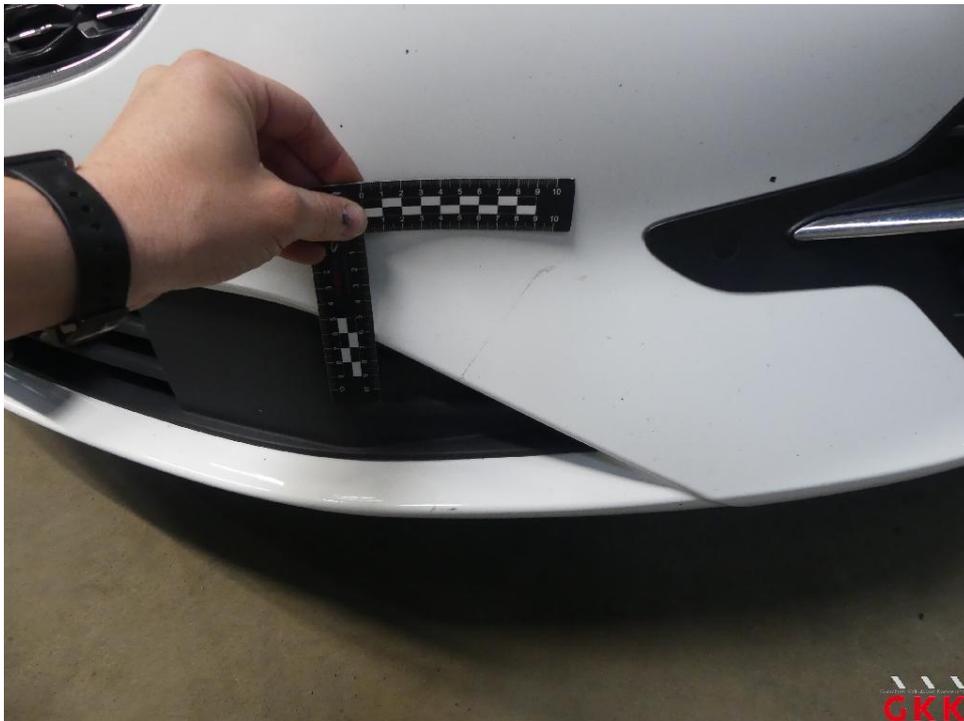
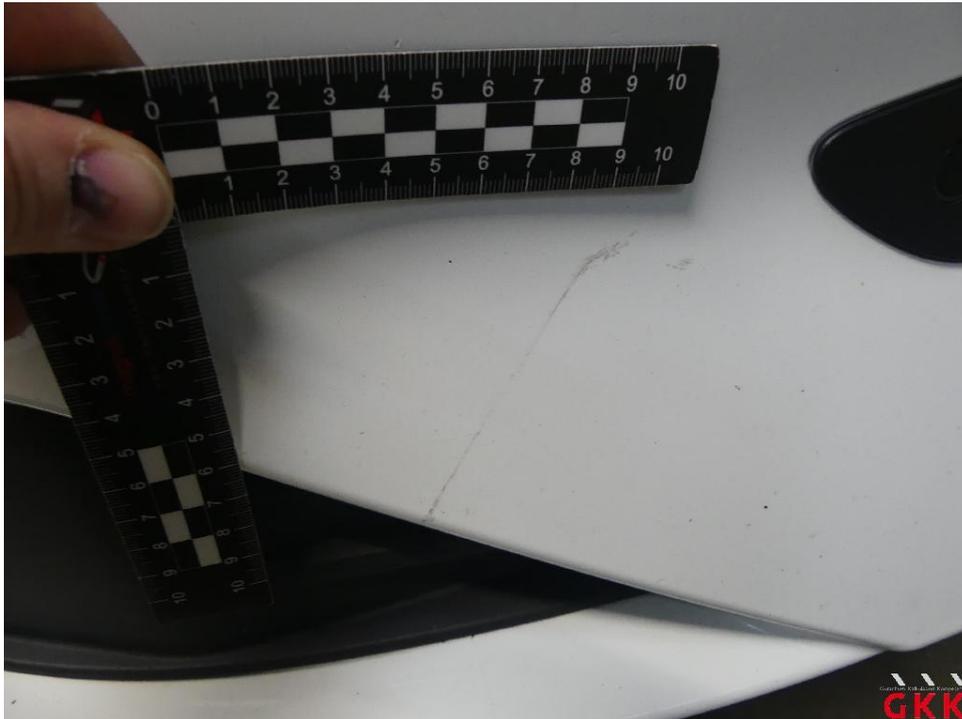
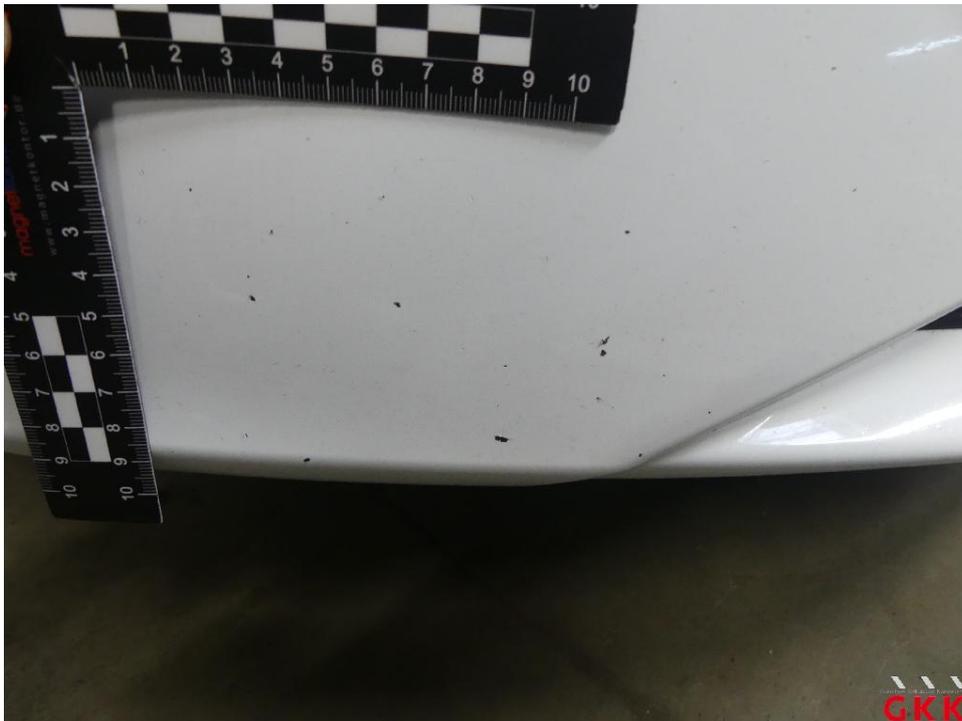
<b>Wertbeeinflussende Faktoren</b>		
<b>Front</b> (Angaben ohne MwSt.)	Reparaturkosten	MW
Stoßfänger vorne Verkleidung -lackiert-, Steinschlag und Kratzer, lackieren (Bild 16, Bild 17, Bild 18)	937,14 €	515,43 €
<b>Dach</b> (Angaben ohne MwSt.)	Reparaturkosten	MW
Dach, beschädigt, instand setzen - lackieren (Bild 22, Bild 23, Bild 24)	1899,25 €	1116,37 €
<b>Heck</b> (Angaben ohne MwSt.)	Reparaturkosten	MW
Stoßfänger hinten Verkleidung -lackiert-, verkratzt, Smartrepair (Bild 19, Bild 20, Bild 21)	100,00 €	100,00 €
<b>Interieur</b> (Angaben ohne MwSt.)	Reparaturkosten	MW
Fußmatte(n) vorne links, beschädigt, ersetzen (Bild 25, Bild 26)	72,13 €	39,67 €
<b>Ohne Zuordnung</b> (Angaben ohne MwSt.)	Reparaturkosten	MW
HU (Hauptunters.) PKW / Transporter, kein gültiger Nachweis vorhanden, durchführen	121,85 €	121,85 €
Inspektion groß Mittelklasse, fällig, durchführen (Bild 15)	634,54 €	634,54 €
Fahrzeug Front, Steinschlag, Gebrauchsspur	0,00 €	0,00 €

Bild 16 Stoßfänger vorne, Verkleidung -lackiert-, Steinschlag und Kratzer, lackieren

Bild 17 Stoßfänger vorne, Verkleidung -lackiert-, Steinschlag und Kratzer, lackieren

Bild 18 Stoßfänger vorne, Verkleidung -lackiert-, Steinschlag und Kratzer, lackieren

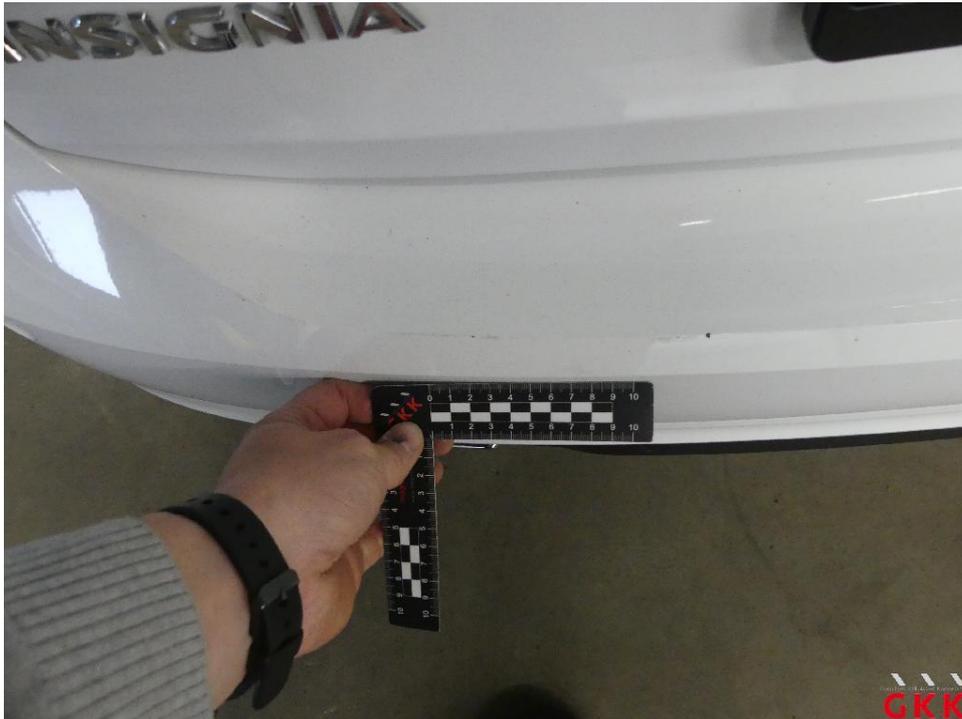
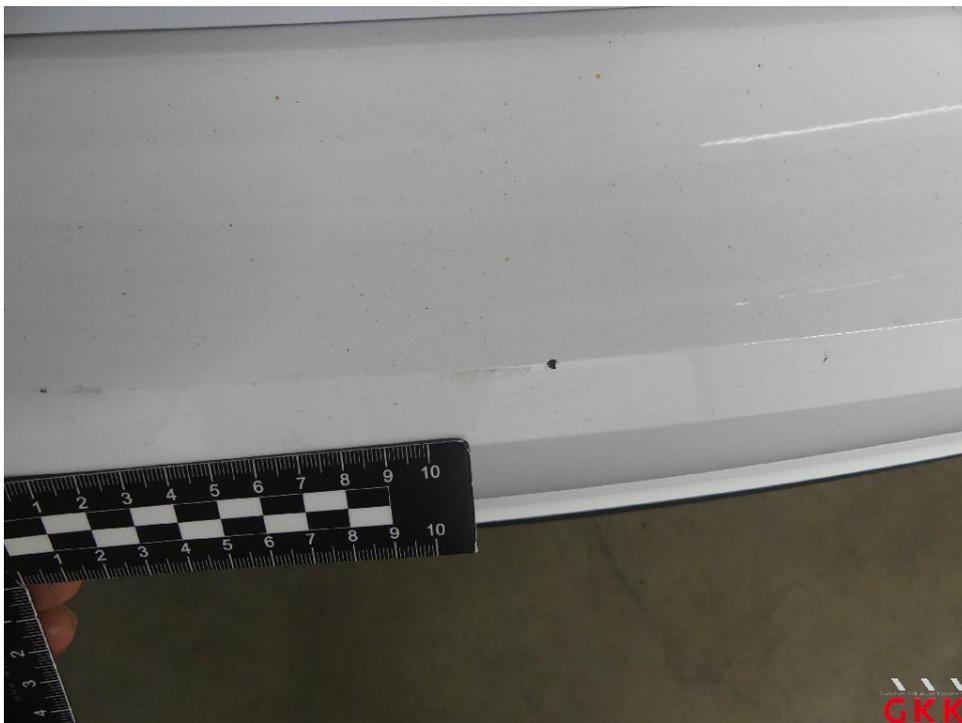
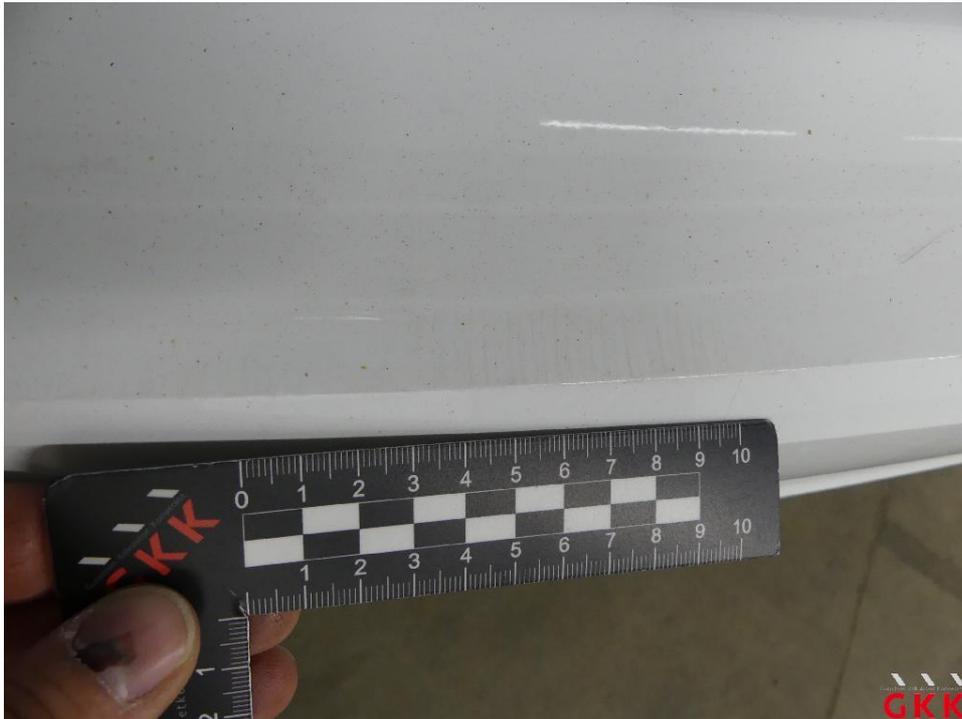
Bild 19 Stoßfänger hinten, Verkleidung -lackiert-, verkratzt, Smartrepair

Bild 20 Stoßfänger hinten, Verkleidung -lackiert-, verkratzt, Smartrepair

Bild 21 Stoßfänger hinten, Verkleidung -lackiert-, verkratzt, Smartrepair

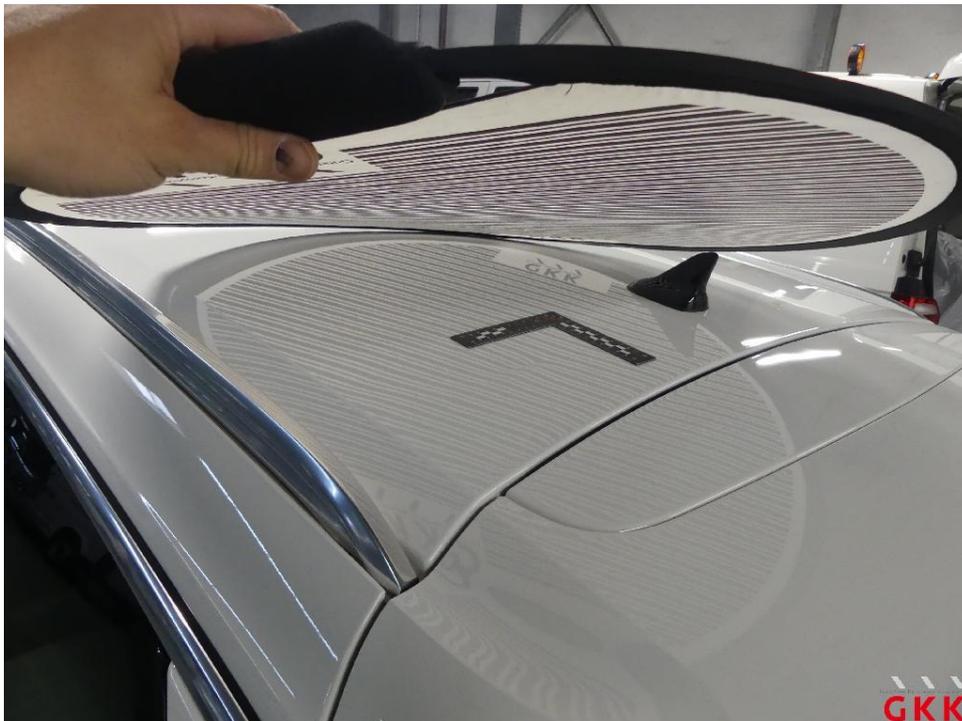
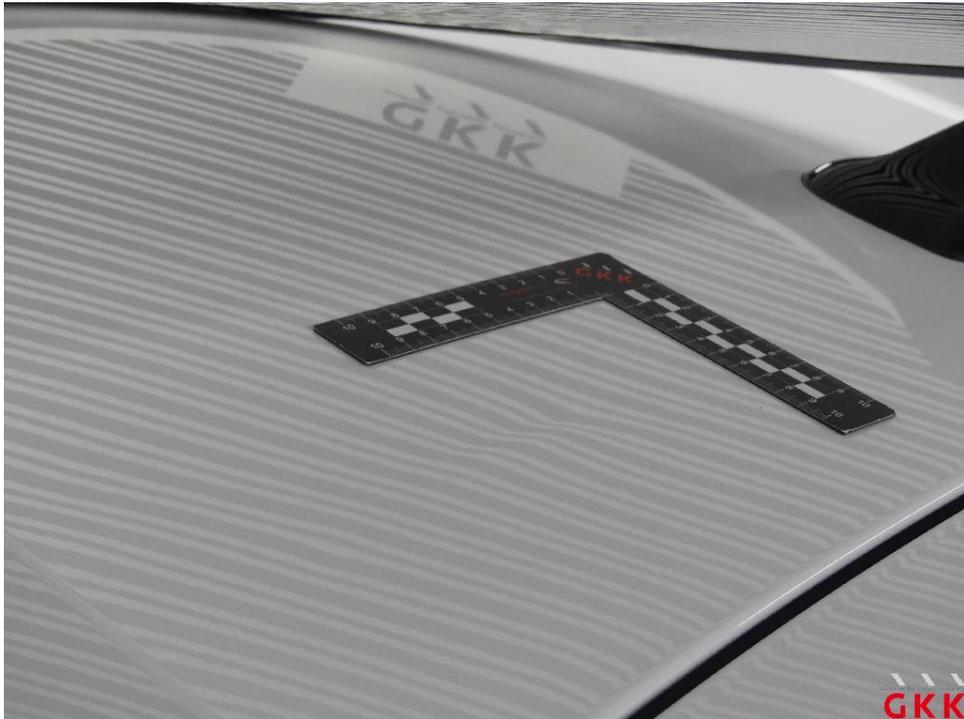
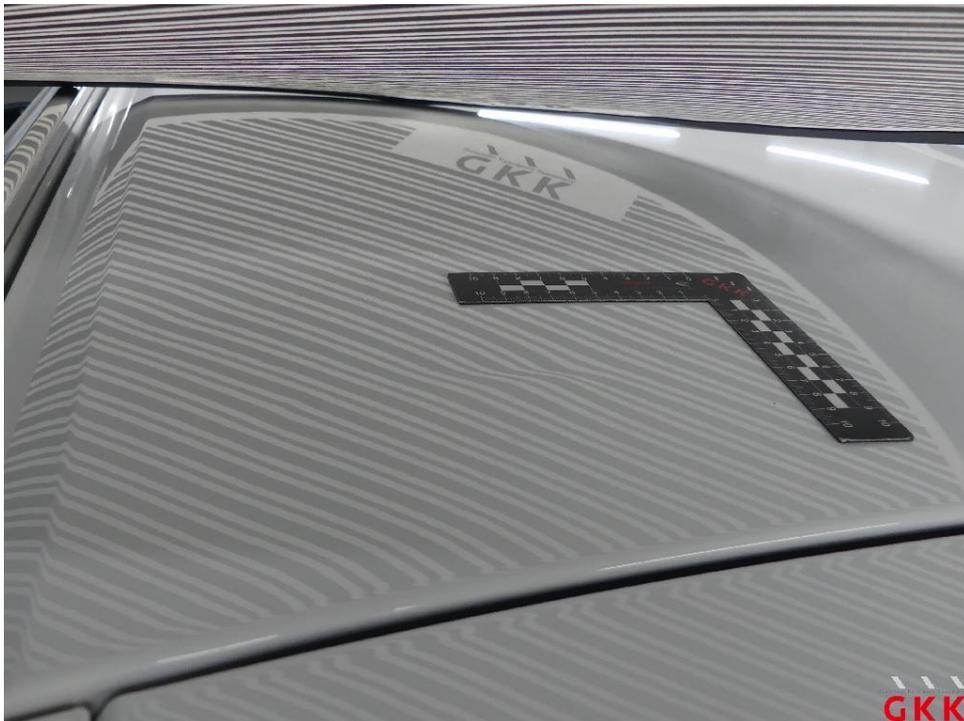
Bild 22 Dach, beschädigt, instand setzen - lackieren

Bild 23 Dach, beschädigt, instand setzen - lackieren

Bild 24 Dach, beschädigt, instand setzen - lackieren

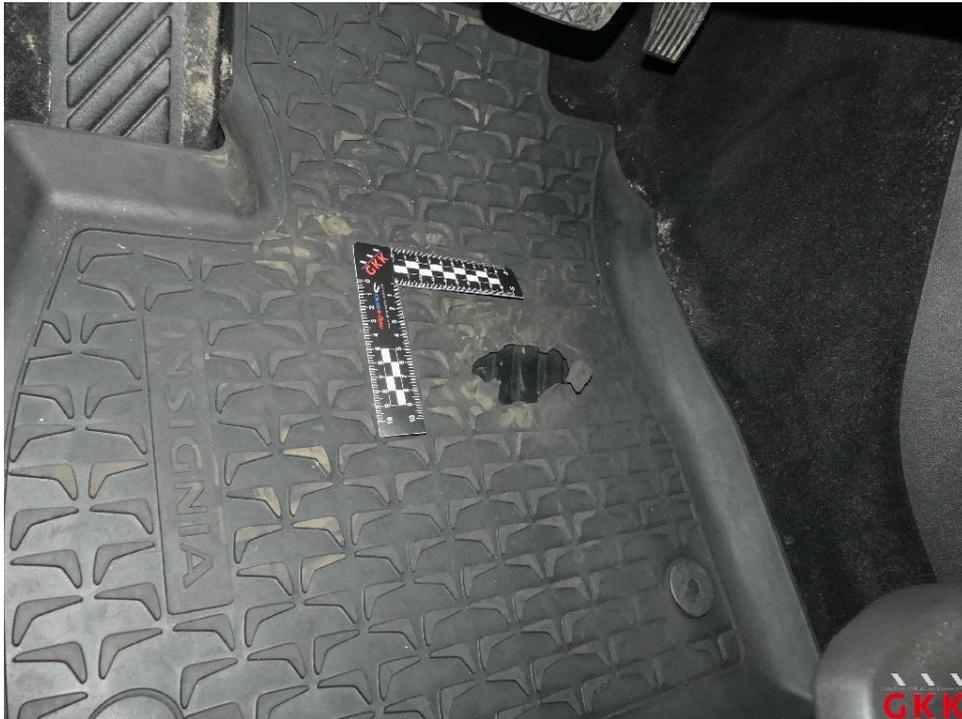
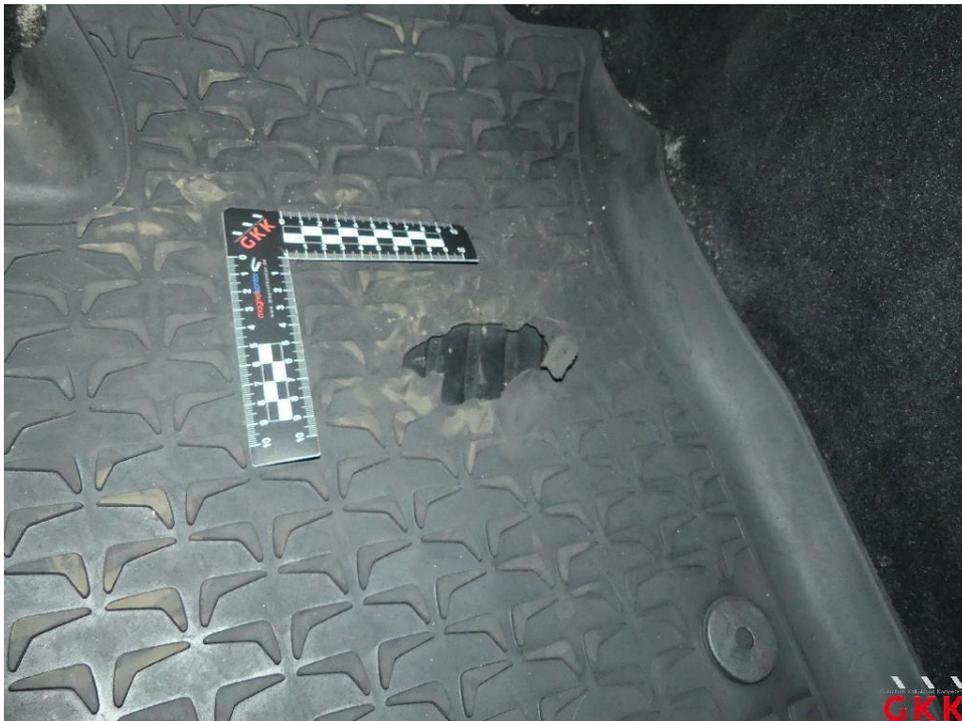
Bild 25 Fußmatte(n), vorne links, beschädigt, ersetzen

Bild 26 Fußmatte(n), vorne links, beschädigt, ersetzen
