## Wertgutachten

<b>Ihr Auftrag vom</b>	03.04.2025 durch Raiffeisen-Impuls Fuhrparkmanagement GmbH & Co. KG
<b>Besichtigungsort</b>	36272 Niederaula, Industriestraße 11
<b>Besichtigungsdatum</b>	07.04.2025
<b>Referenznummern</b>	0002037932

<b>Fahrzeugident.-Nr.</b>	<b>WF0KXXWPCKKM43645</b>		
<b>Fahrzeugart</b>	PKW - Mehrzweckfahrzeug	<b>Farbton / Lackart</b>	Blazer Blau / Uni
<b>Hersteller</b>	Ford	<b>Nächste HU</b>	09/2025
<b>Typ / Verkaufsbez.</b>	Galaxy 2.0 EcoBlue Titanium	<b>Laufleistung abgelesen</b>	106.366 km
<b>Erstzulassung</b>	19.02.2020	<b>Emissionsklasse</b>	Unbekannt
<b>Getriebe / Gänge</b>	Automatik / 8	<b>Sitzplätze / Türen</b>	7 / 5
<b>Achsen / angetrieben</b>	2 / 1	<b>Anzahl Besitzer</b>	unbekannt
<b>Motorart</b>	Reihenmotor / Diesel	<b>Hubraum / Nennleistung</b>	1.995 ccm / 110 KW
<b>Antriebsart</b>	Frontantrieb

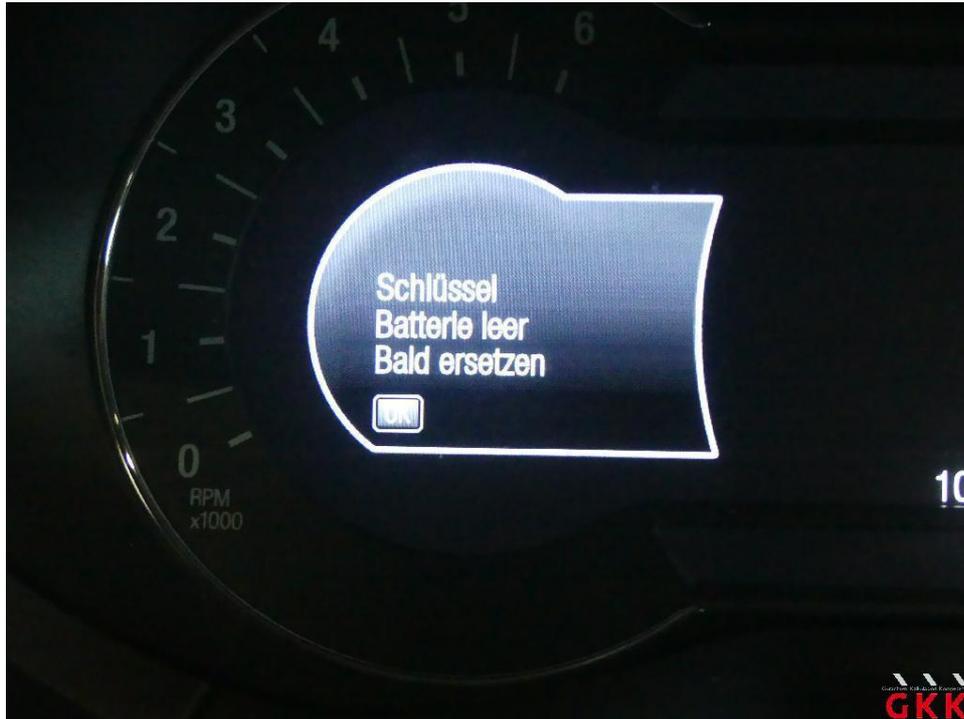
Bild 15 Hauptschlüssel, Batterie, entladen, ersetzen

<b>Schlüssel/Schließanl.</b> (Angaben ohne MwSt.)	Reparaturkosten	MW
Hauptschlüssel Batterie, entladen, ersetzen (Bild 15)	7,50 €	7,50 €
<b>Ohne Zuordnung</b> (Angaben ohne MwSt.)	Reparaturkosten	MW
Inspektion groß Mittelklasse, kein gültiger Nachweis vorhanden, durchführen (Bild 16)	634,54 €	634,54 €
Frontscheibe, Steinschlag, Gebrauchsspur	0,00 €	0,00 €
Fahrzeug Front, Steinschlag, Gebrauchsspur	0,00 €	0,00 €

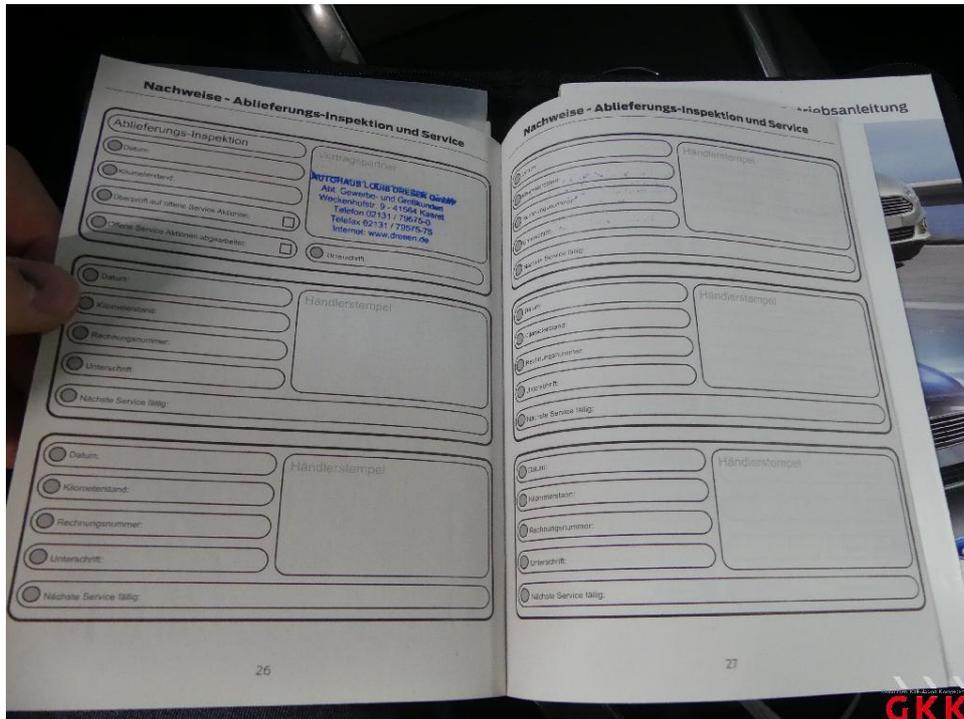
Bild 16 Inspektion groß, Mittelklasse, kein gültiger Nachweis vorhanden, durchführen

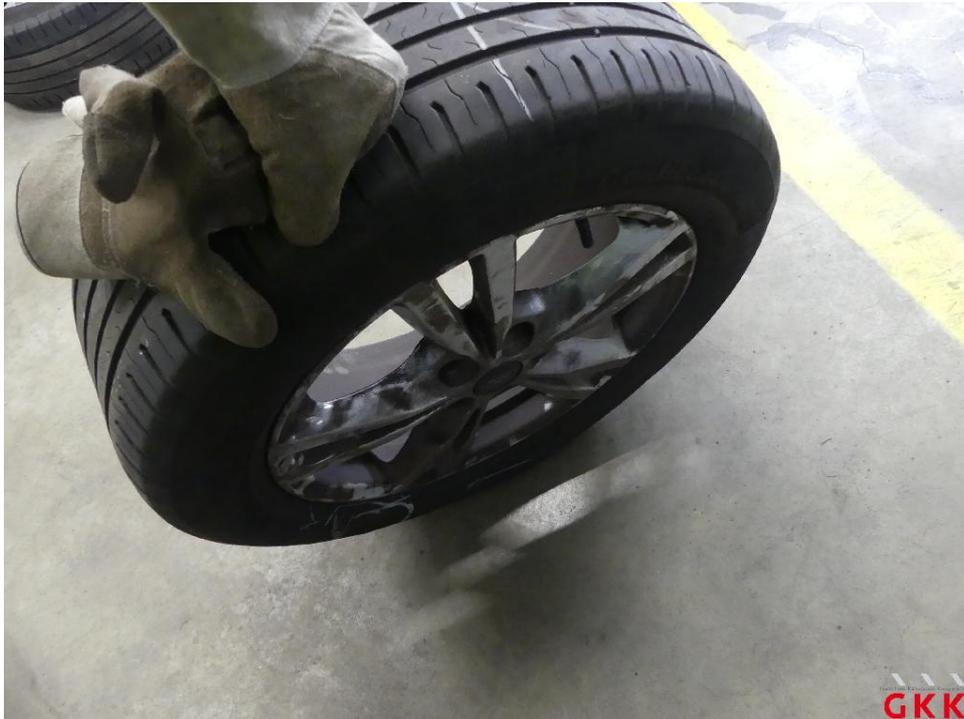
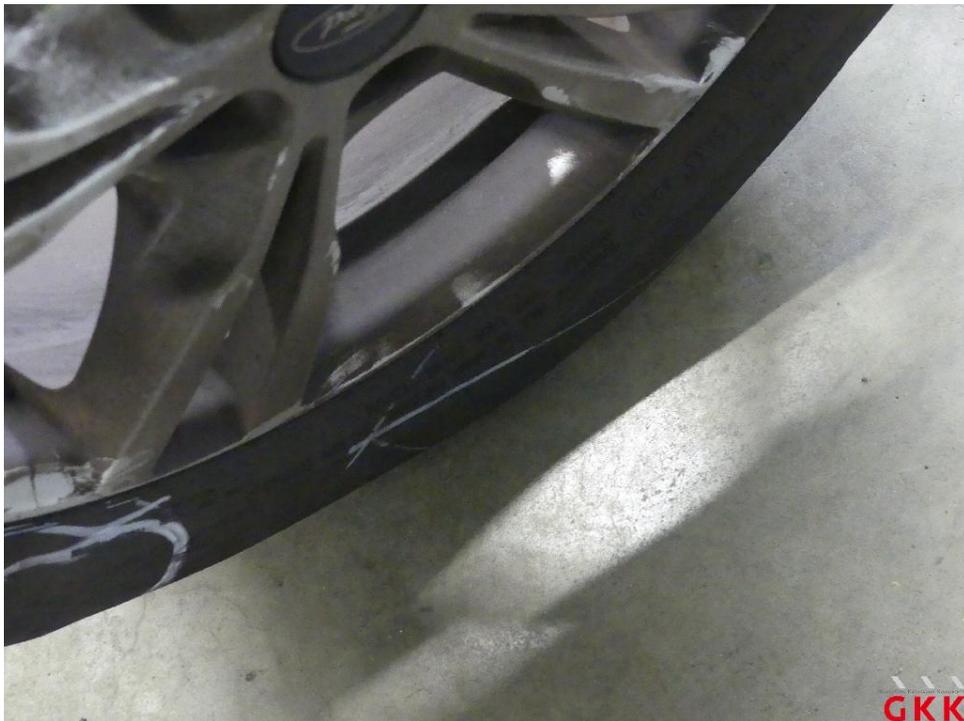
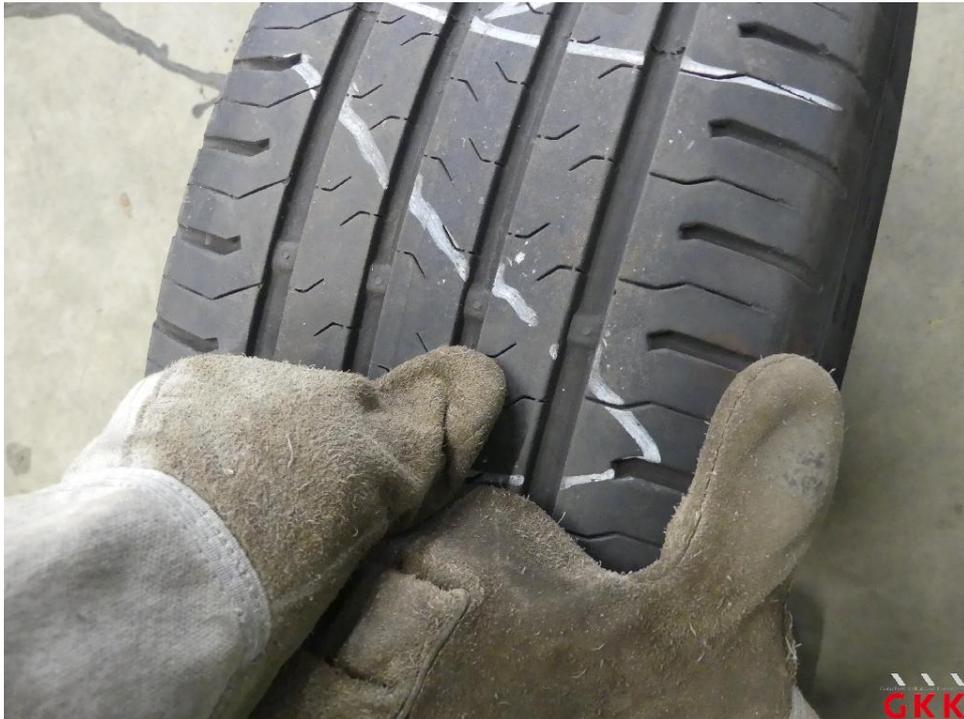
Bild 17 Reifen, 1 x beiliegend, undicht, ersetzen

Bild 18 Reifen, 1 x beiliegend, undicht, ersetzen

Bild 19 Reifen, 1 x beiliegend, undicht, ersetzen

<b>Wertbeeinflussende Faktoren</b>		
<b>Front</b> (Angaben ohne MwSt.)	Reparaturkosten	MW
Motorhaube, verkratzt, lackieren (Bild 23, Bild 24, Bild 25)	583,62 €	262,63 €
<b>Seite links</b> (Angaben ohne MwSt.)	Reparaturkosten	MW
Kotflügel vorne links, beschädigt, instand setzen - lackieren (Bild 20, Bild 21, Bild 22)	590,15 €	309,44 €
Tür vorne links Kante, verkratzt, auslegen, schleifen, polieren (Bild 29, Bild 30, Bild 31)	116,38 €	116,38 €
<b>Seite rechts</b> (Angaben ohne MwSt.)	Reparaturkosten	MW
Tür hinten rechts, verkratzt, Gebrauchsspur	0,00 €	0,00 €
<b>Heck</b> (Angaben ohne MwSt.)	Reparaturkosten	MW
Stoßfänger hinten Verkleidung -lackiert-, verkratzt, lackieren (Bild 26, Bild 27, Bild 28)	672,01 €	302,40 €
Heckklappe Kante, verkratzt, auslegen, schleifen, polieren (Bild 32, Bild 33, Bild 34)	116,38 €	116,38 €
<b>Reifen, Felgen, Radkappen</b> (Angaben ohne MwSt.)	Reparaturkosten	MW
Reifen 1 x beiliegend, undicht, ersetzen (Bild 17, Bild 18, Bild 19)	253,76 €	253,76 €

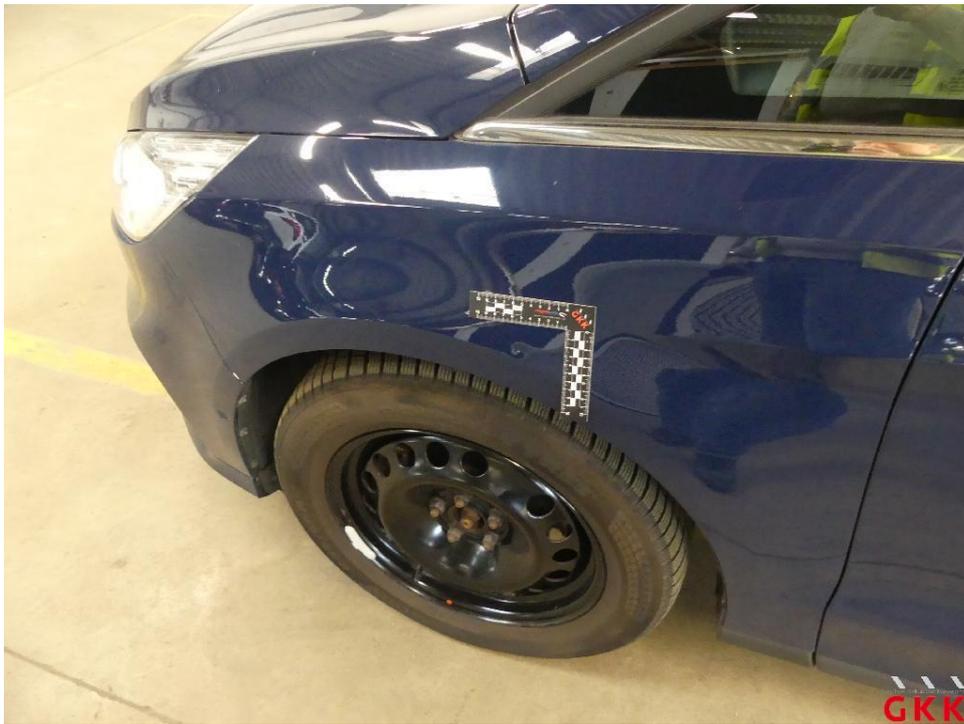
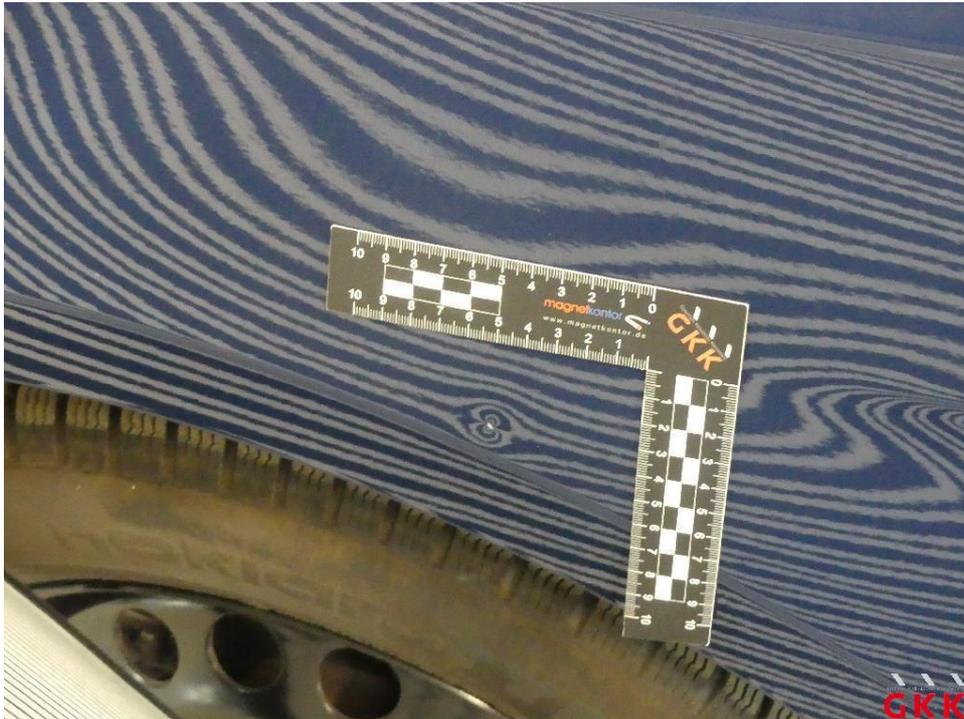
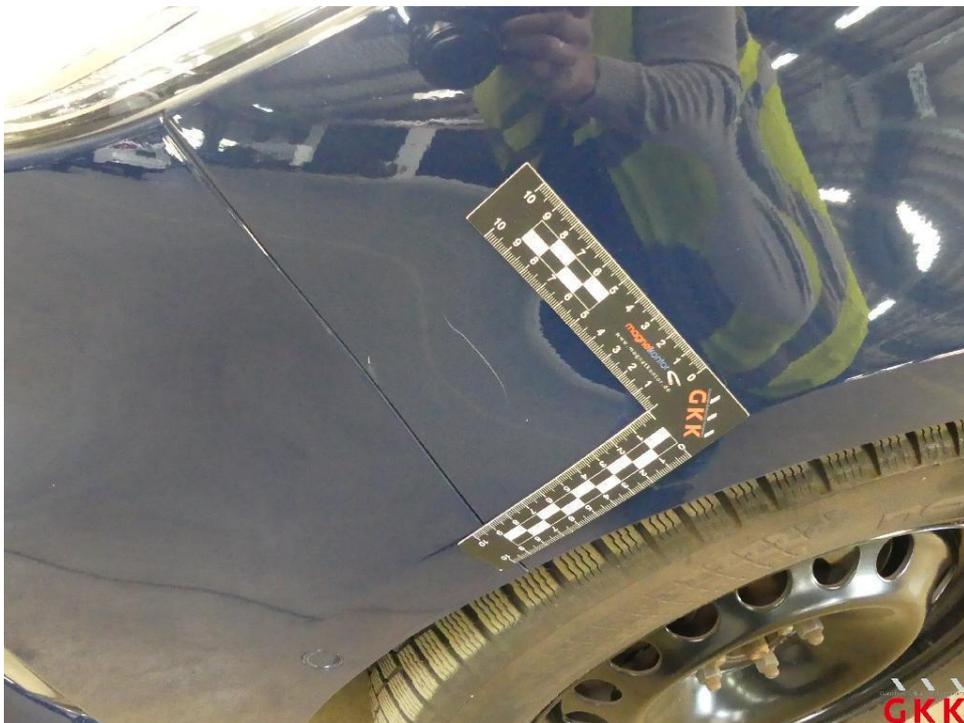
Bild 20 Kotflügel vorne links, beschädigt, instand setzen - lackieren

Bild 21 Kotflügel vorne links, beschädigt, instand setzen - lackieren

Bild 22 Kotflügel vorne links, beschädigt, instand setzen - lackieren

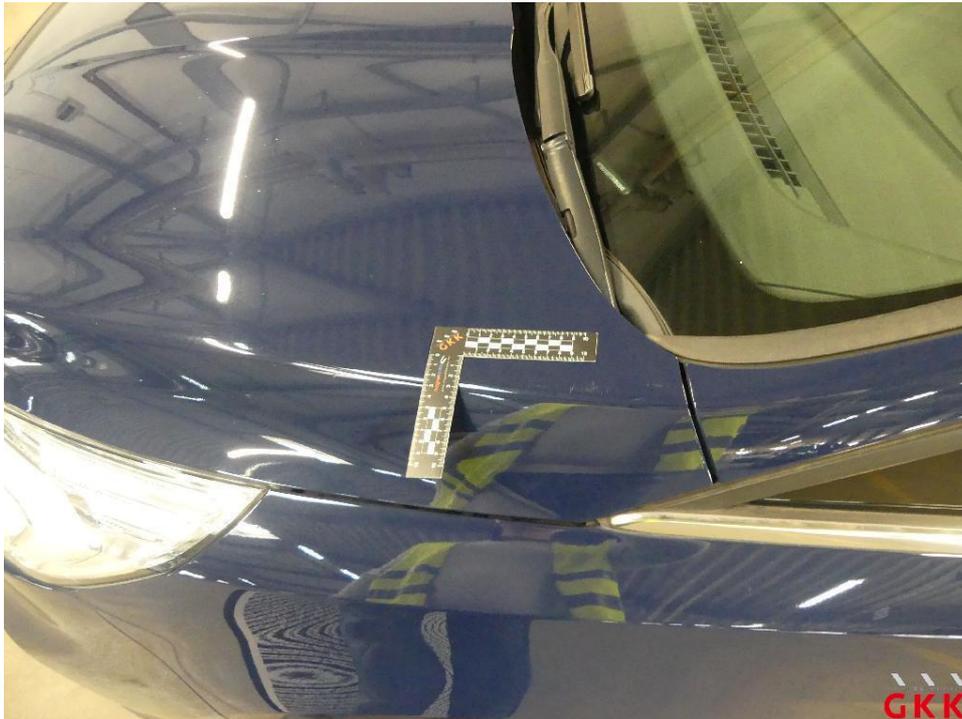
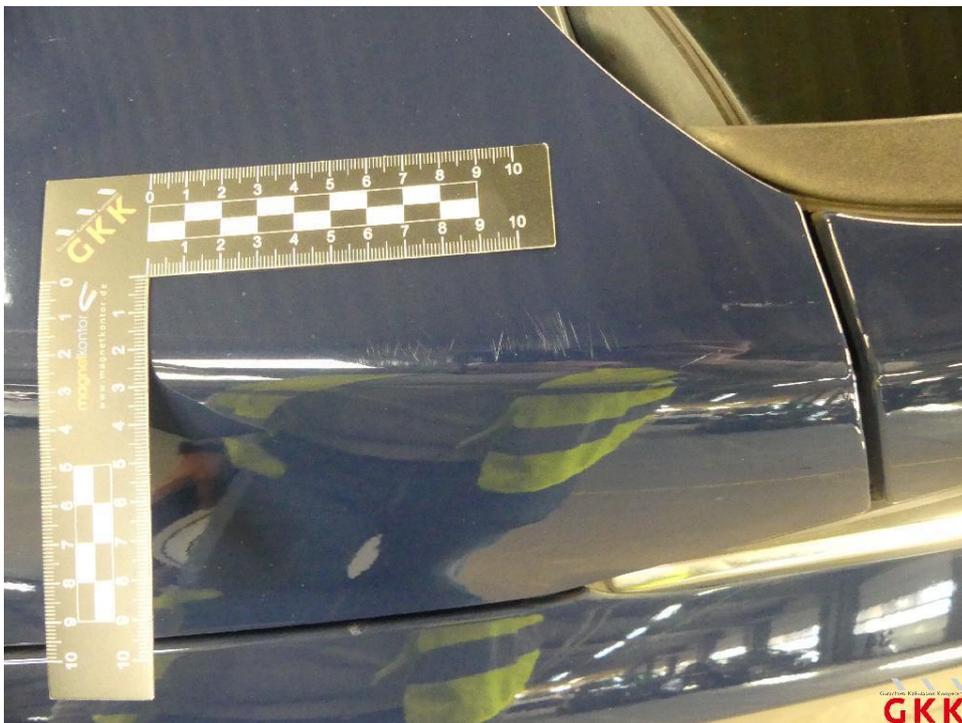
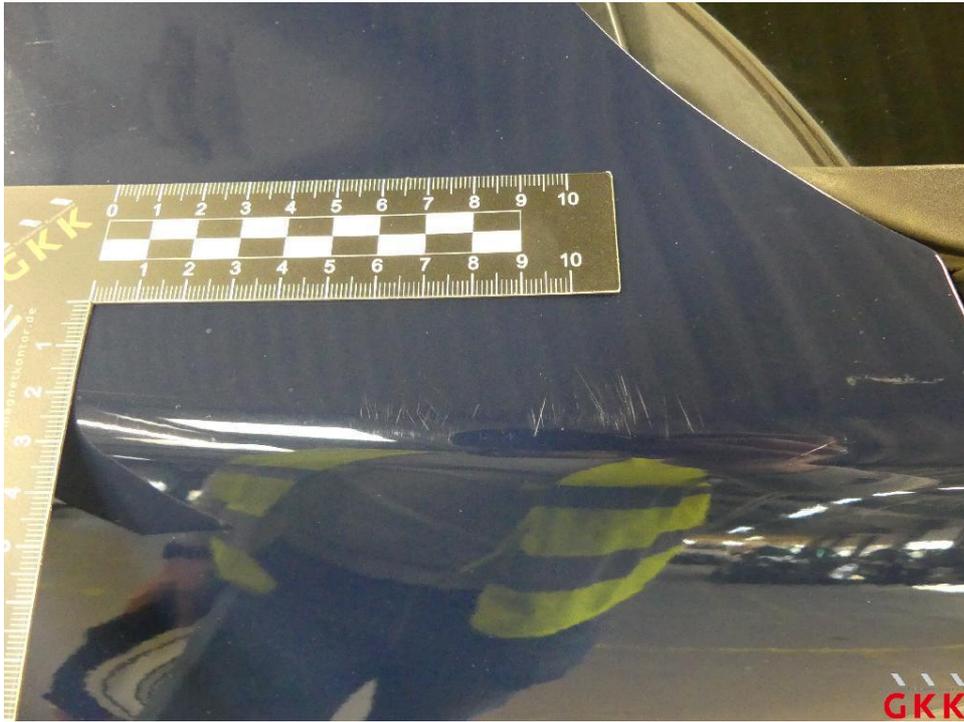
Bild 23 Motorhaube, verkratzt, lackieren

Bild 24 Motorhaube, verkratzt, lackieren

Bild 25 Motorhaube, verkratzt, lackieren

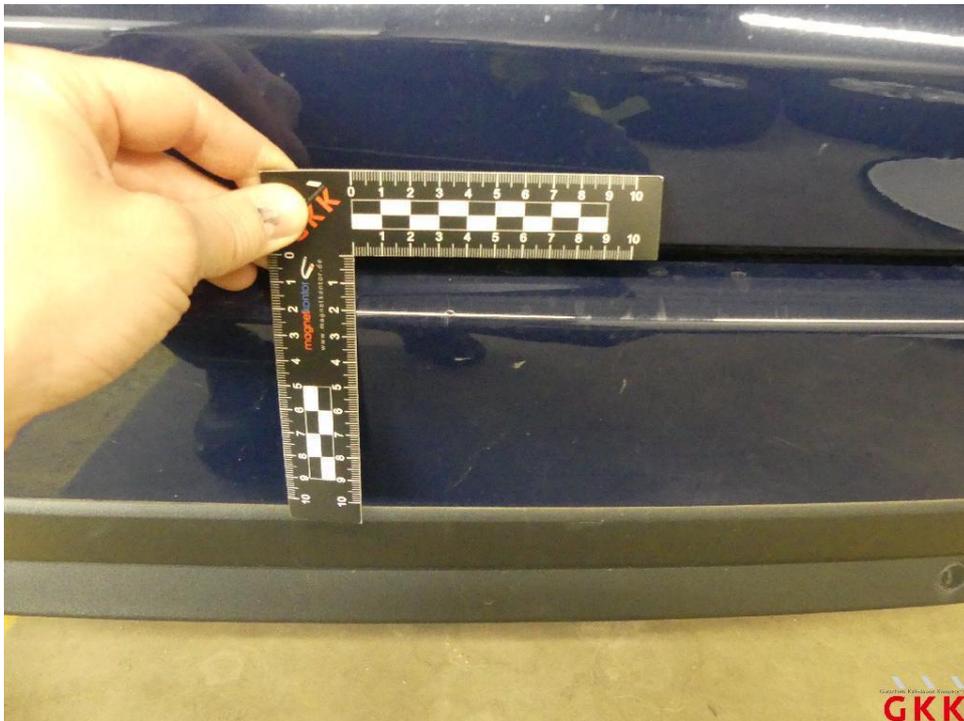
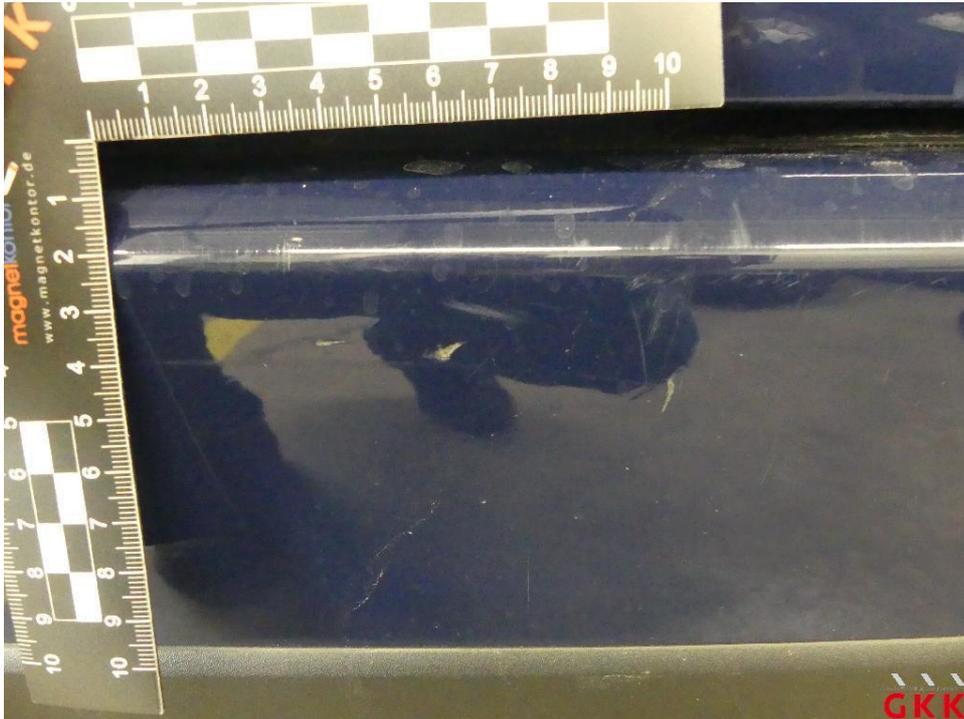
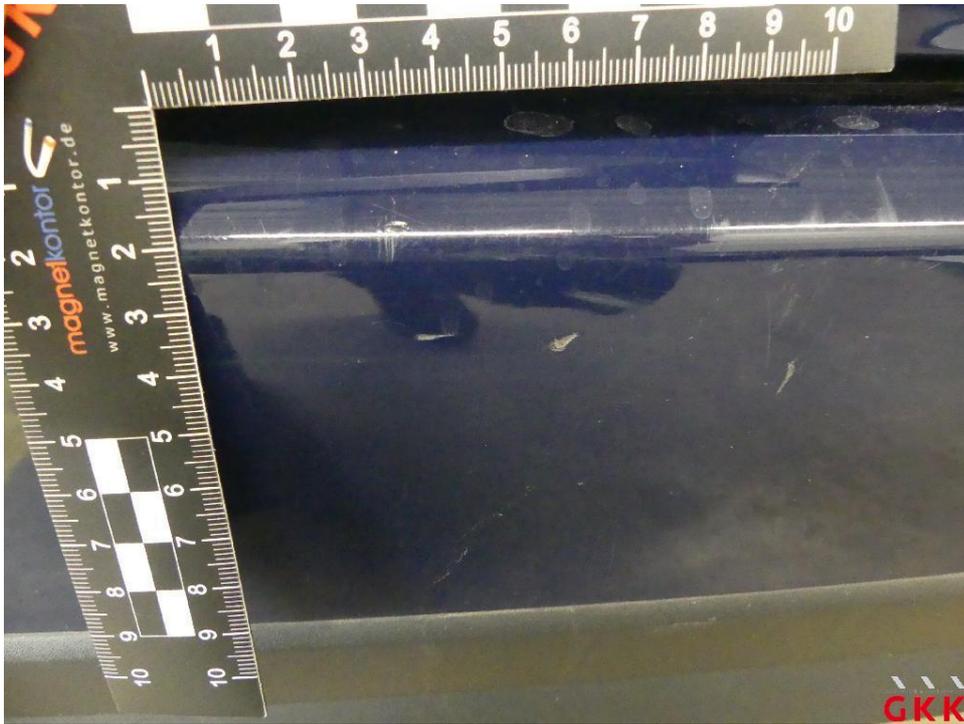
Bild 26 Stoßfänger hinten, Verkleidung -lackiert-, verkratzt, lackieren

Bild 27 Stoßfänger hinten, Verkleidung -lackiert-, verkratzt, lackieren

Bild 28 Stoßfänger hinten, Verkleidung -lackiert-, verkratzt, lackieren

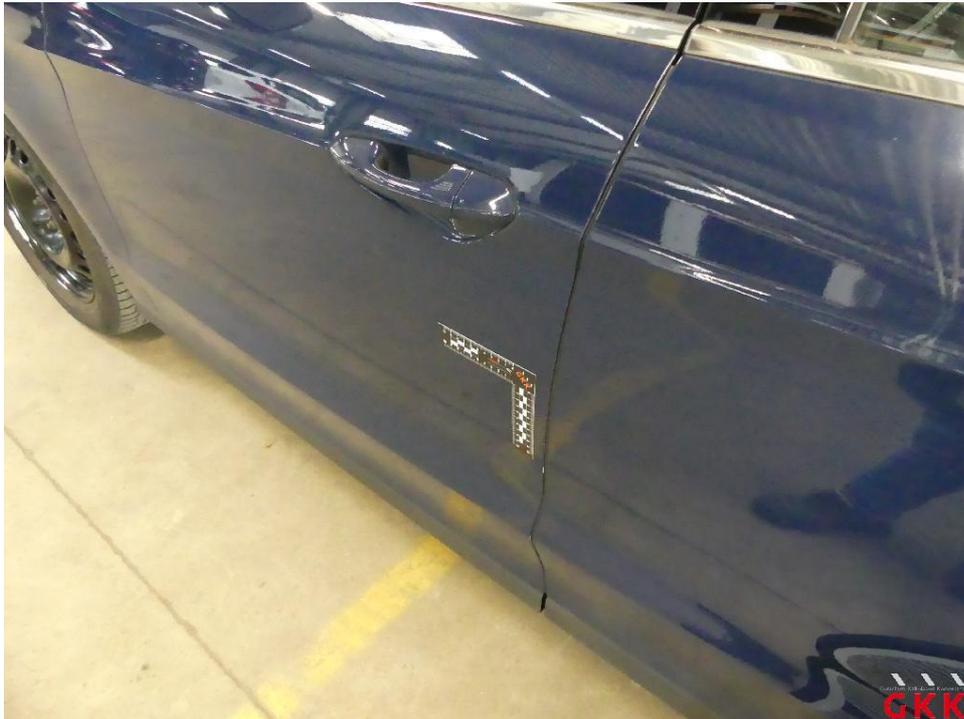
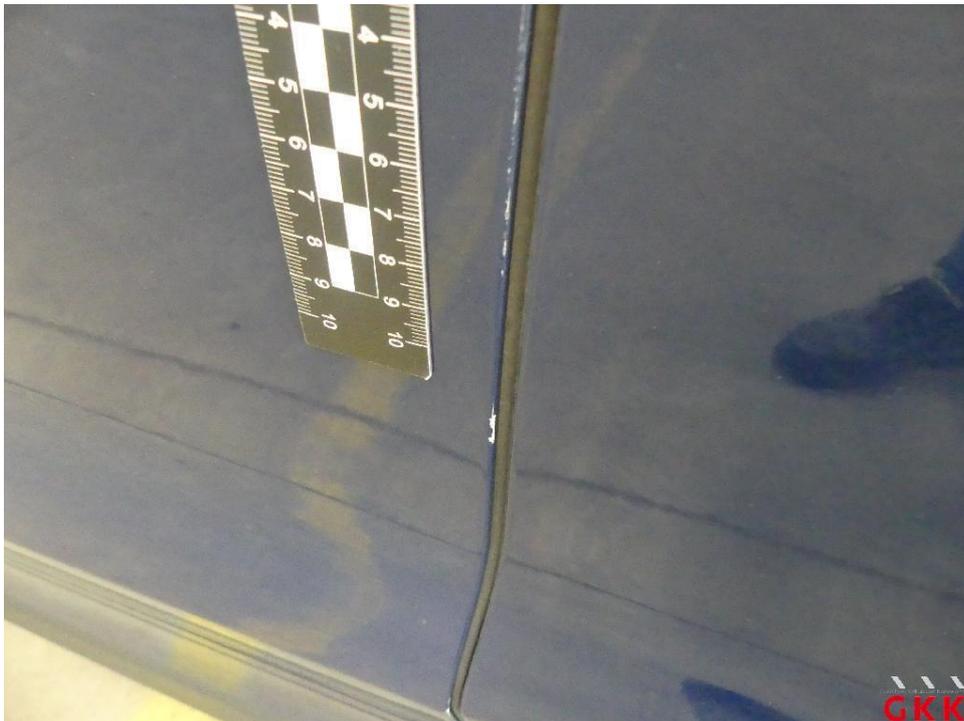
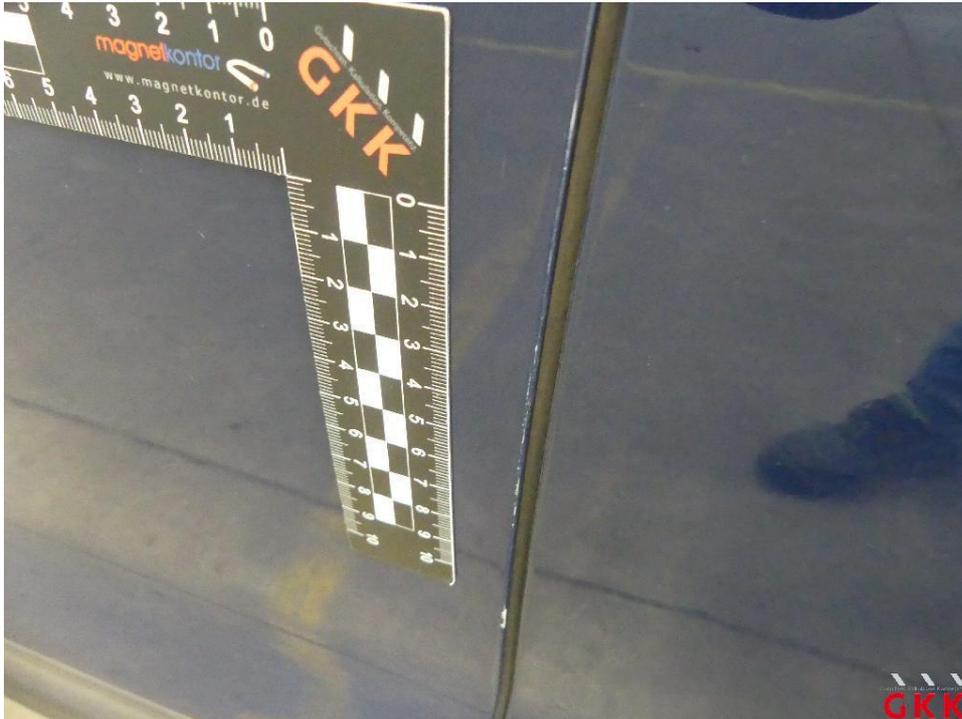
Bild 29 Tür vorne links, Kante, verkratzt, auslegen, schleifen, polieren

Bild 30 Tür vorne links, Kante, verkratzt, auslegen, schleifen, polieren

Bild 31 Tür vorne links, Kante, verkratzt, auslegen, schleifen, polieren

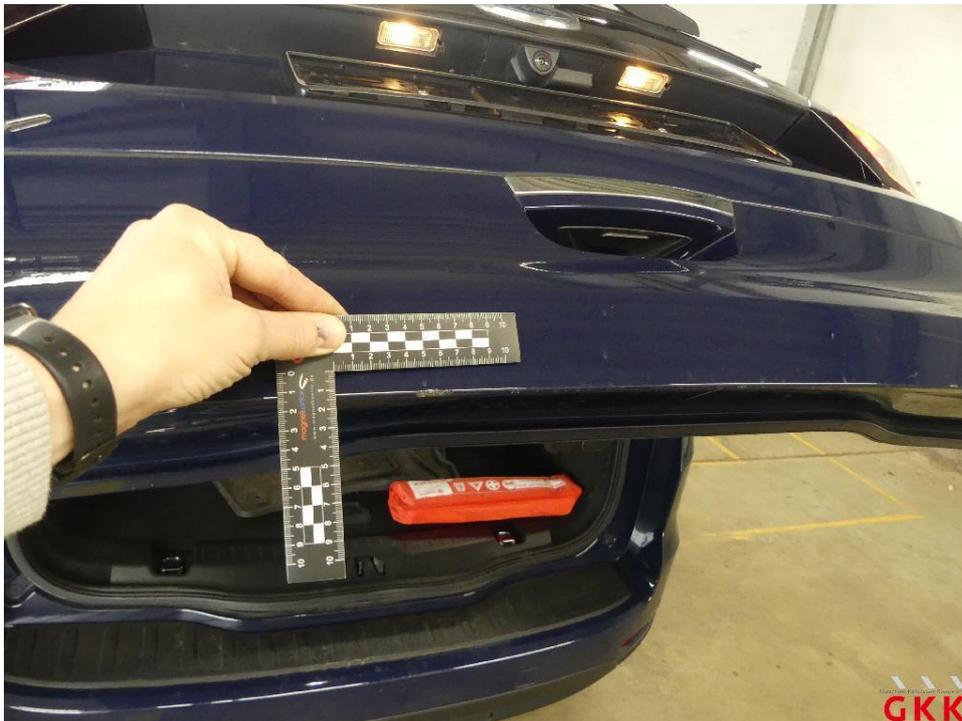
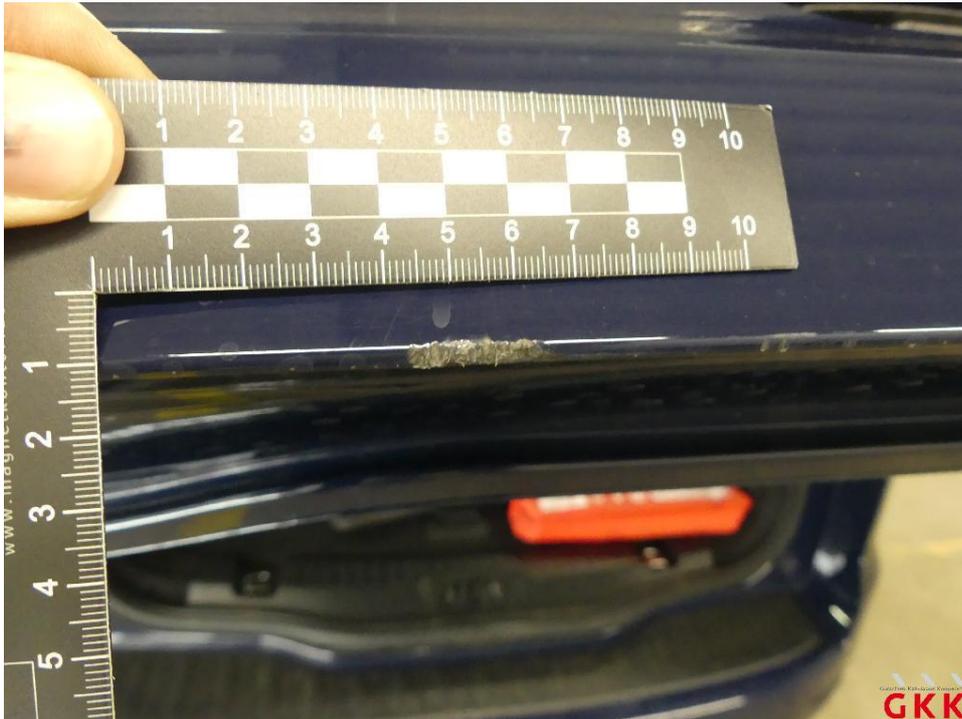
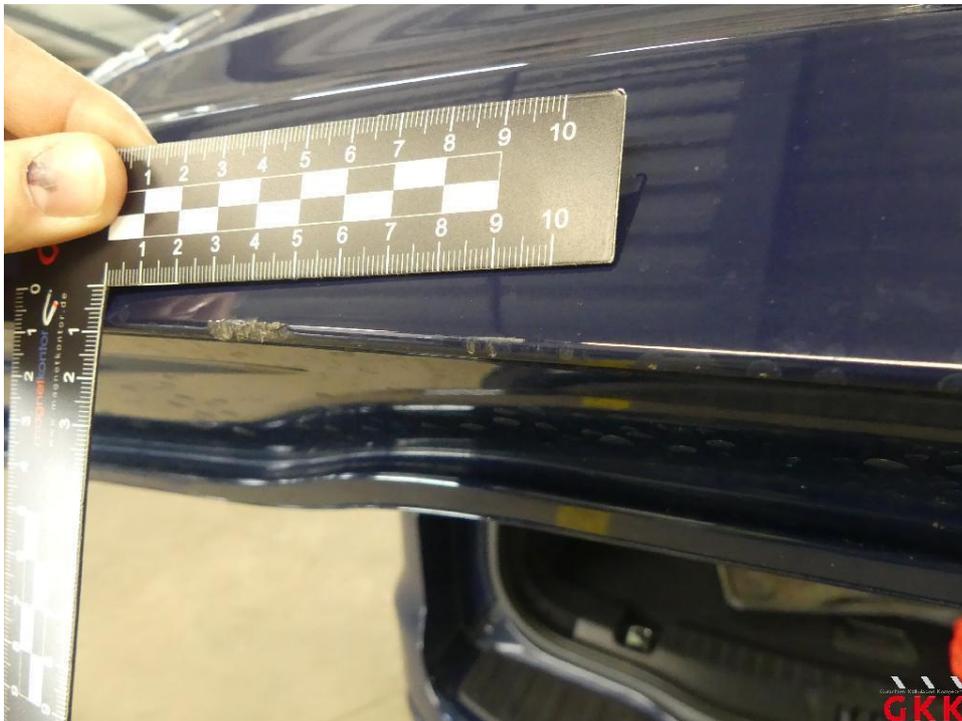
Bild 32 Heckklappe, Kante, verkratzt, auslegen, schleifen, polieren

Bild 33 Heckklappe, Kante, verkratzt, auslegen, schleifen, polieren

Bild 34 Heckklappe, Kante, verkratzt, auslegen, schleifen, polieren
