Wertgutachten

Ihr Auftrag vom	01.04.2025 durch Raiffeisen-Impuls Fuhrparkmanagement GmbH & Co. KG
Besichtigungsort	36272 Niederaula, Industriestraße 11
Besichtigungsdatum	07.04.2025
Referenznummern	0002055884

Fahrzeugident.-Nr. WF0PXXGCHPLL42389

Fahrzeugart	PKW - Kombilimousine	Farbton / Lackart	Obsidian-Schwarz / Metallic
Hersteller	Ford	Nächste HU	01/2026
Typ / Verkaufsbez.	Focus 2.0 EcoBlue Titanium	Laufleistung abgelesen	76.458 km
Erstzulassung	09.11.2020	Emissionsklasse	Euro 6
Getriebe / Gänge	Automatik / 8	Sitzplätze / Türen	5 / 5
Achsen / angetrieben	2 / 1	Anzahl Besitzer	unbekannt
Motorart	Reihenmotor / Diesel	Hubraum / Nennleistung	1.995 ccm / 110 KW
Antriebsart	Frontantrieb

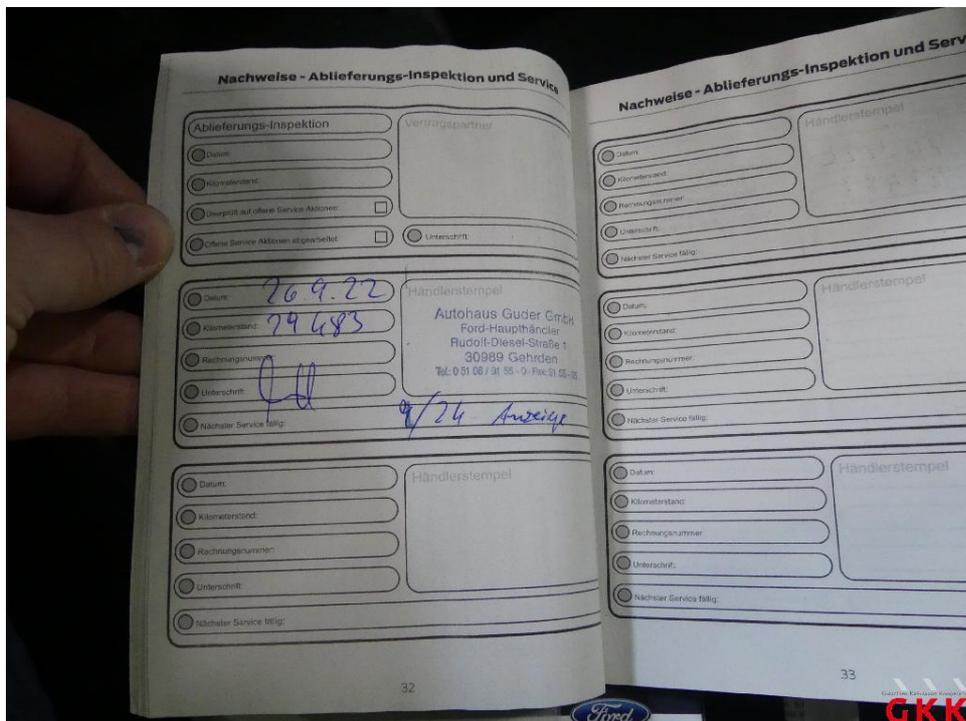
Bild 14 Inspektion groß, Mittelklasse, fällig, durchführen

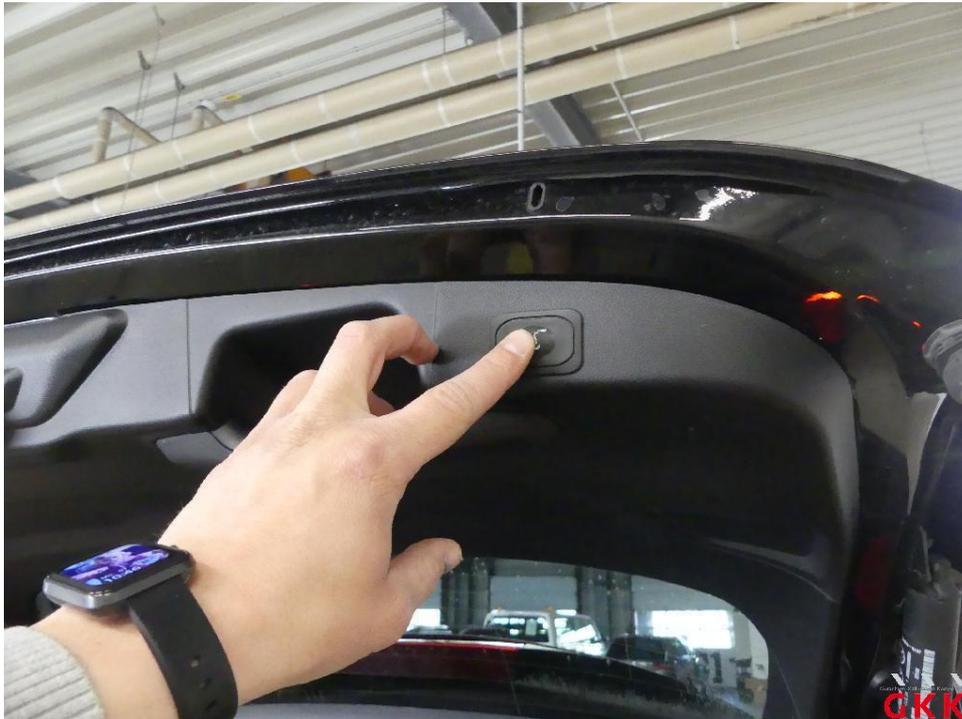
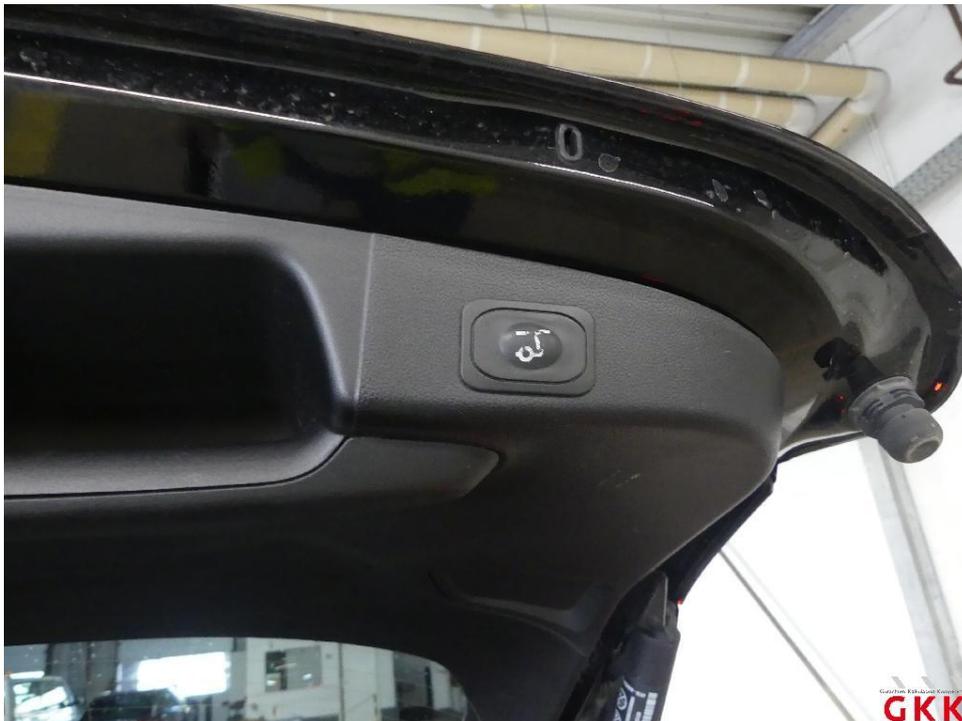
Heck (Angaben ohne MwSt.)	Reparaturkosten	MW
Stoßfänger hinten Verkleidung -lackiert-, verkratzt, lackieren (Bild 17, Bild 18, Bild 19)	904,33 €	497,38 €
Heckklappe Betätigung, funktionsuntüchtig, prüfen (Bild 15, Bild 16)	79,76 €	79,76 €
Ohne Zuordnung (Angaben ohne MwSt.)	Reparaturkosten	MW
Inspektion groß Mittelklasse, fällig, durchführen (Bild 14)	634,54 €	634,54 €
Frontscheibe, Steinschlag, Gebrauchsspur	0,00 €	0,00 €
Fahrzeug Front, Steinschlag, Gebrauchsspur	0,00 €	0,00 €

Bild 15 Heckklappe, Betätigung, funktionsuntüchtig, prüfen

Bild 16 Heckklappe, Betätigung, funktionsuntüchtig, prüfen

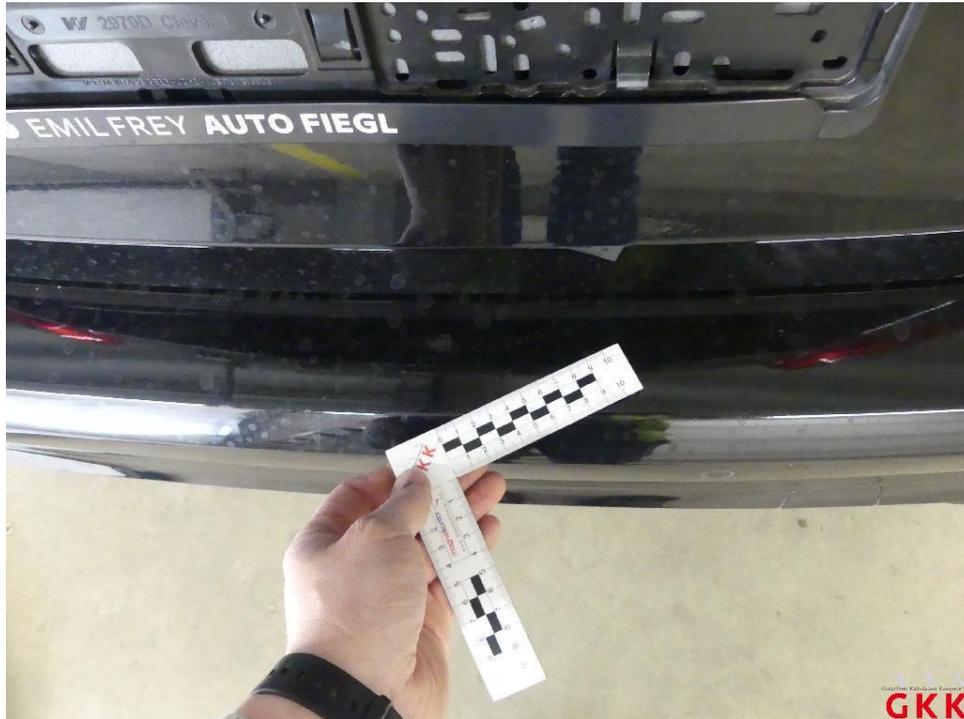
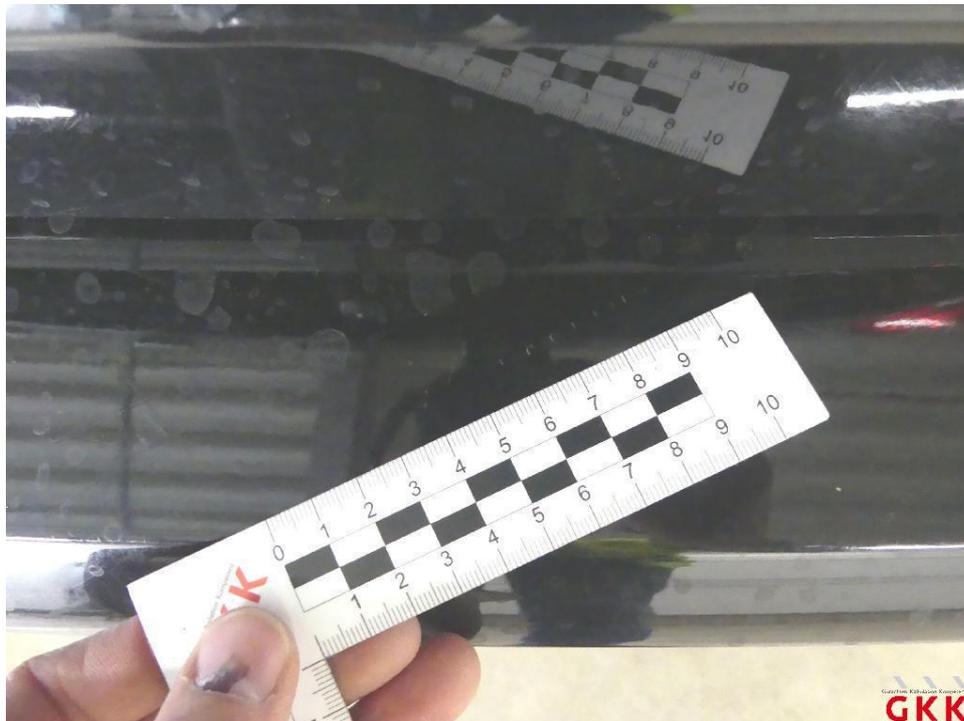
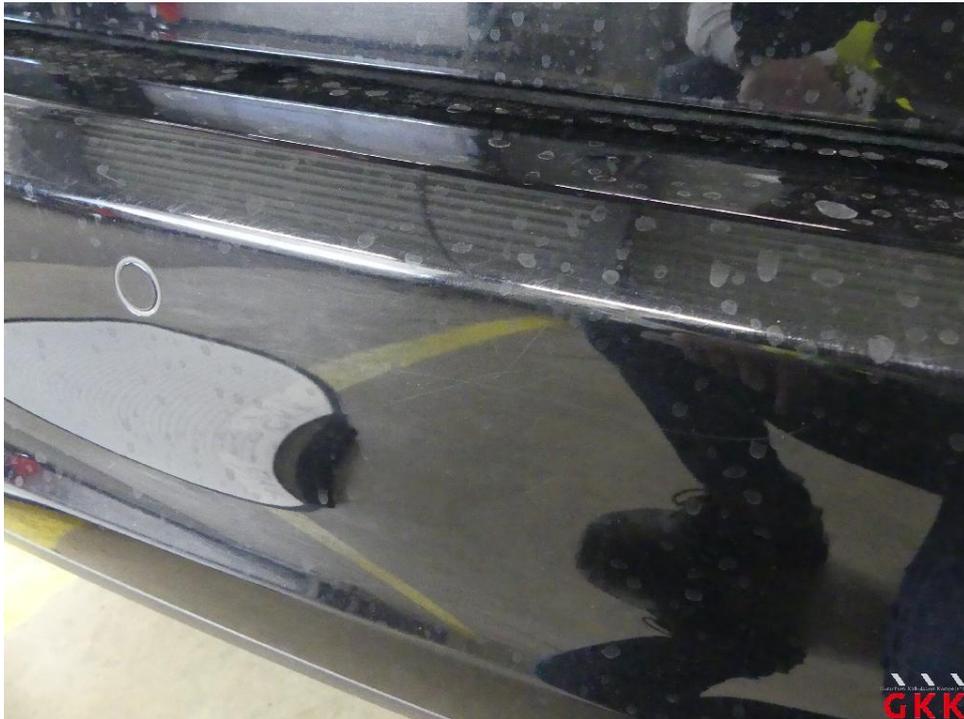
Bild 17 Stoßfänger hinten, Verkleidung -lackiert-, verkratzt, lackieren

Bild 18 Stoßfänger hinten, Verkleidung -lackiert-, verkratzt, lackieren

Bild 19 Stoßfänger hinten, Verkleidung -lackiert-, verkratzt, lackieren
