Wertgutachten

Ihr Auftrag vom	07.04.2025 durch Raiffeisen-Impuls Fuhrparkmanagement GmbH & Co. KG
Besichtigungsort	36272 Niederaula, Industriestraße 11
Besichtigungsdatum	11.04.2025
Referenznummern	0002041583

Fahrzeugident.-Nr.	WF01XXTTG1KM22152		
Fahrzeugart	PKW - Mehrzweckfahrzeug	Farbton / Lackart	Frost-Weiß / Uni
Hersteller	Ford	Nächste HU	03/2026
Typ / Verkaufsbez.	Transit Custom 2.0 TDCi 320 L1 Trend	Laufleistung abgelesen	141.918 km
Erstzulassung	05.03.2020	Emissionsklasse	Euro 6d-Temp
Getriebe / Gänge	Manuell / 6	Sitzplätze / Türen	9 / 5
Achsen / angetrieben	2 / 1	Anzahl Besitzer	unbekannt
Motorart	Reihenmotor / keine Angabe	Hubraum / Nennleistung	1.996 ccm / 77 KW
Antriebsart	Frontantrieb

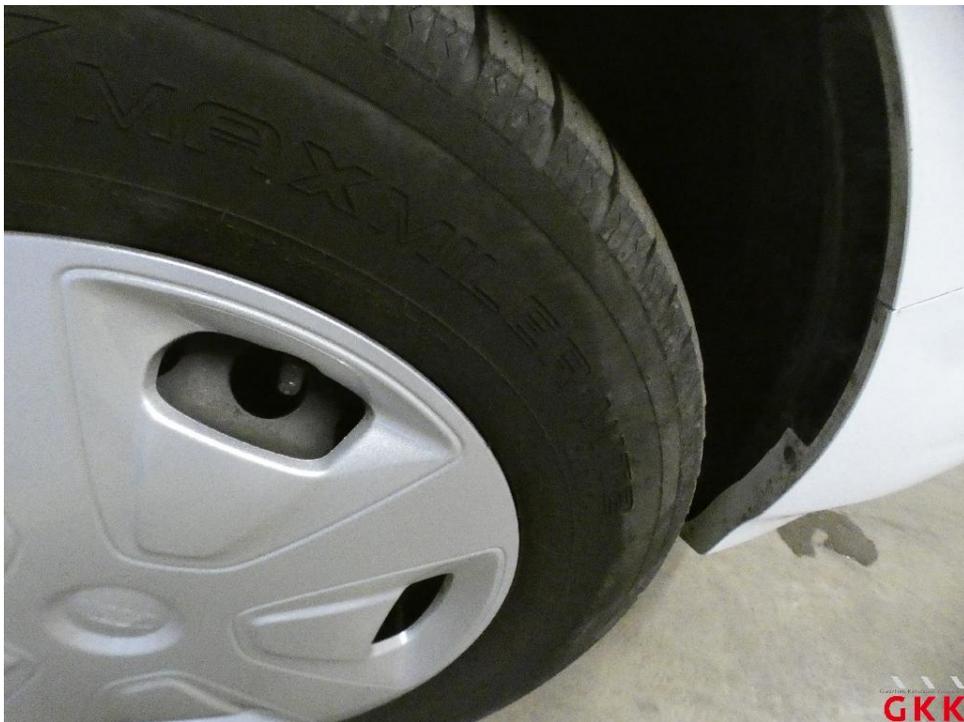
Bild 14 Satz Sommerreifen, fehlt, ersetzen

Wertbeeinflussende Faktoren		
Reifen, Felgen, Radkappen (Angaben ohne MwSt.)	Reparaturkosten	MW
Satz Sommerreifen, fehlt, ersetzen (Bild 14, Bild 15)	775,33 €	775,33 €
Exterieur (Angaben ohne MwSt.)	Reparaturkosten	MW
Beschriftungs- / Werbefolie, beklebt, entkleben	100,00 €	100,00 €

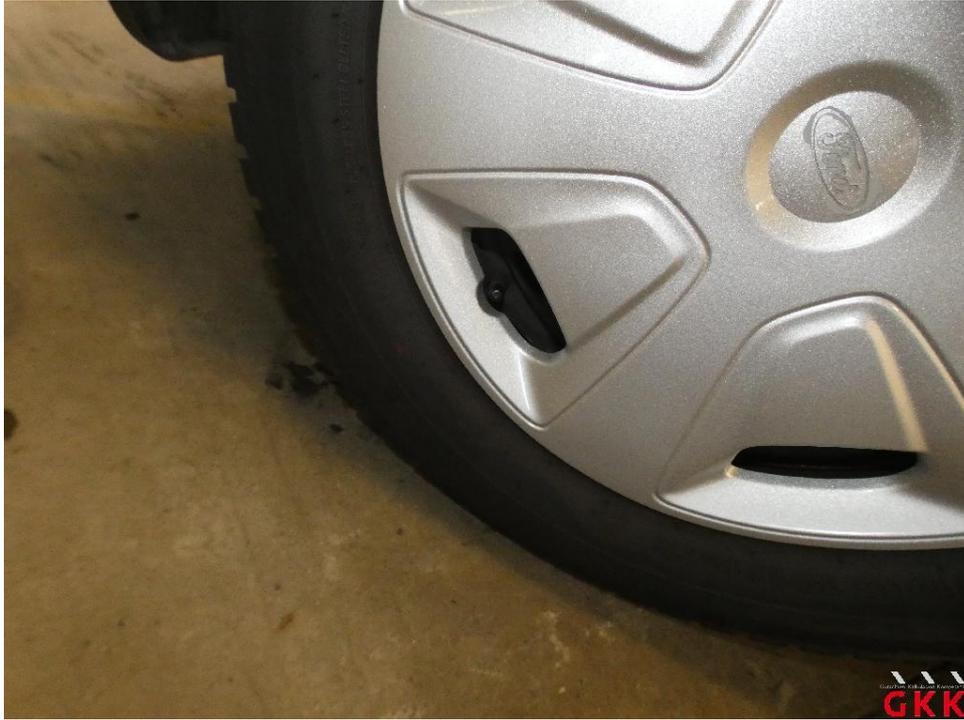
Bild 15 Satz Sommerreifen, fehlt, ersetzen
