Halter		Besichtigungszustand	bedingt: Licht/Nässe/Schmutz
Kennzeichen		Laufleistung (abgelesen)	16.273 km
Hersteller	Audi	Restlauf bis Service	24 Monat(e)
Typ/Modell	Q4 35 e-tron	HU (Abgelesen aus ZBI)	04/2026
Fahrgestellnummer	WAUZZZFZ5PP042850	Leistung / Hubraum	70 kW
Erstzulassung	04.04.2023	Polster/Farbe	Stoff / Anthrazit
Letzte Wartung	04/2025, 16.001 km	Lackierung	Grau
Kraftstoffart	Elektro	Getriebe	Automatik

Zustandsbericht

Besichtigungsdatum: 10.04.2025
Protokollnummer: 39318254
Erstellt durch: Markus Böttcher
Besichtigt durch: Baumgartner

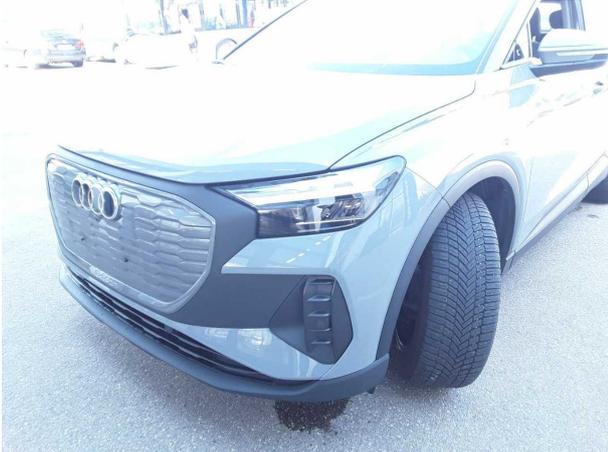
Nr.	Bauteilgruppe	Beschreibung
1	Rad/Reifen	Reifen vorn (2 x Ganzjahresreifen vorne unter 4 mm Profiltiefe) - entspricht nicht den Leasingvorgaben - erneuern

Achse	Reifengröße	Hersteller	Reifentyp	Profiltiefe	Verktgl.	Zul.
1	255/50 R19 103T	Bridgestone	Ganzjahresreifen	3mm - 3mm	n.i.O.	i.O.
2	255/50 R19 103T	Bridgestone	Ganzjahresreifen	5mm - 5mm	i.O.	i.O.

Beschädigung #1: Rad/Reifen: Reifen vorn (2 x Ganzjahresreifen vorne unter 4 mm Profiltiefe) - entspricht nicht den Leasingvorgab...

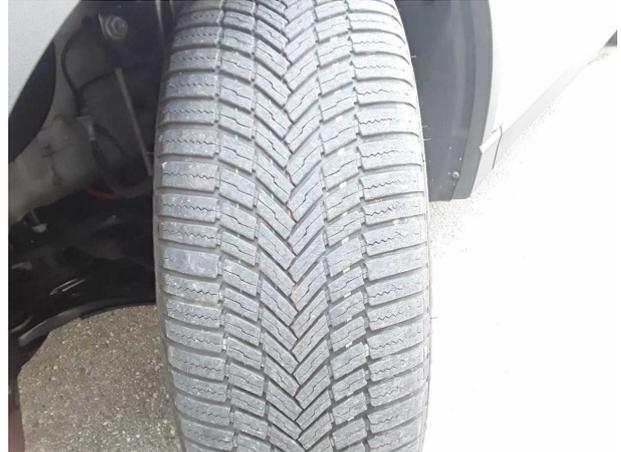
Beschädigung #1: Rad/Reifen: Reifen vorn (2 x Ganzjahresreifen vorne unter 4 mm Profiltiefe) - entspricht nic...

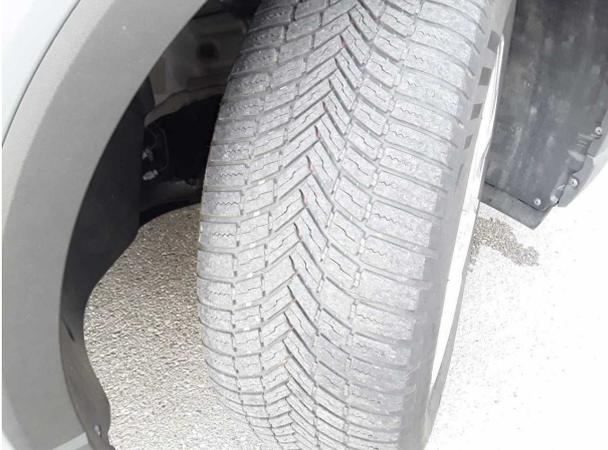
Beschädigung #1: Rad/Reifen: Reifen vorn (2 x Ganzjahresreifen vorne unter 4 mm Profiltiefe) - entspricht nicht den Leasingvorgab...
