Halter		Besichtigungszustand	bedingt: Licht/Nässe/Schmutz
Kennzeichen		Laufleistung (abgelesen)	91.749 km
Hersteller	Audi	Restlauf bis Service	4.800 km
Typ/Modell	A6 allroad quattro	HU (Abgelesen aus ZBI)	03/2025
Fahrgestellnummer	WAUZZZF23NN013455	Leistung / Hubraum	253 kW / 2.967 ccm
Erstzulassung	28.03.2022	Polster/Farbe	Alcantara/Leder / Anthrazit
Letzte Wartung	09/2024, 79.044 km	Lackierung	Blau
Kraftstoffart	Hybr.Diesel/E	Getriebe	Automatik

Zustandsbericht

Besichtigungsdatum: 11.04.2025
Protokollnummer: 39339215
Erstellt durch: Markus Böttcher
Besichtigt durch: Baumgartner

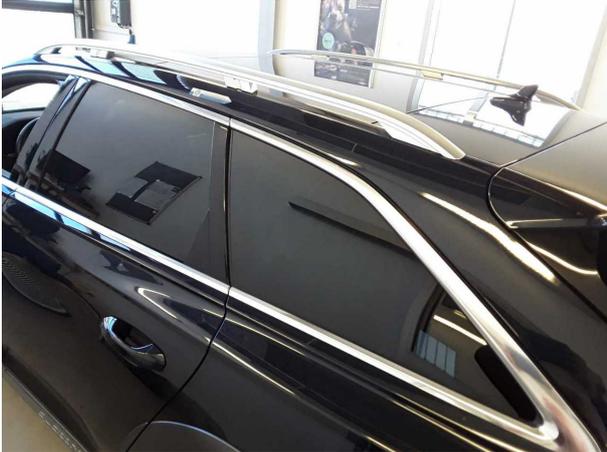
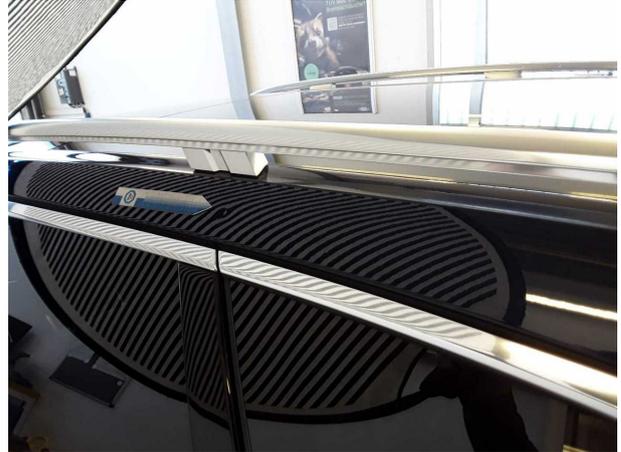
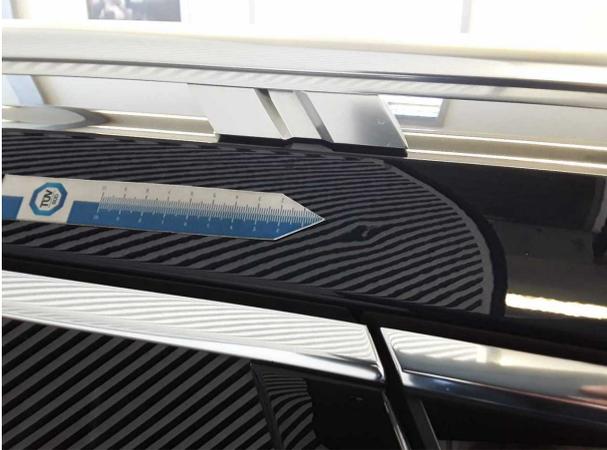
Beschädigung #1: Fahrzeugdach: Dachholm links - Delle(n) - Smart Repair

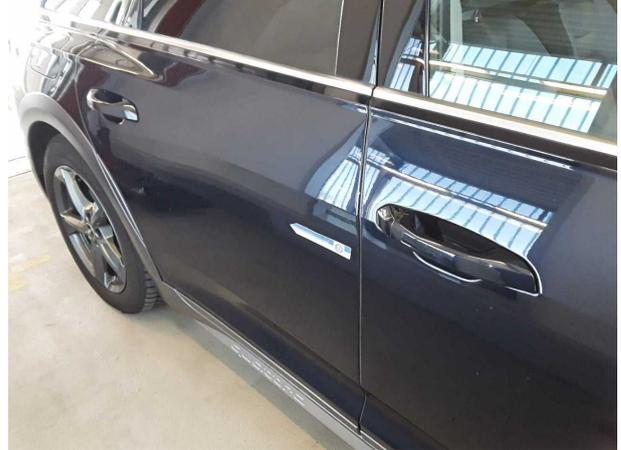
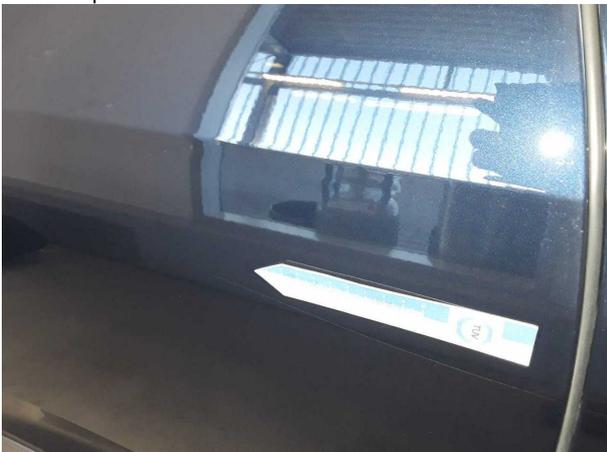
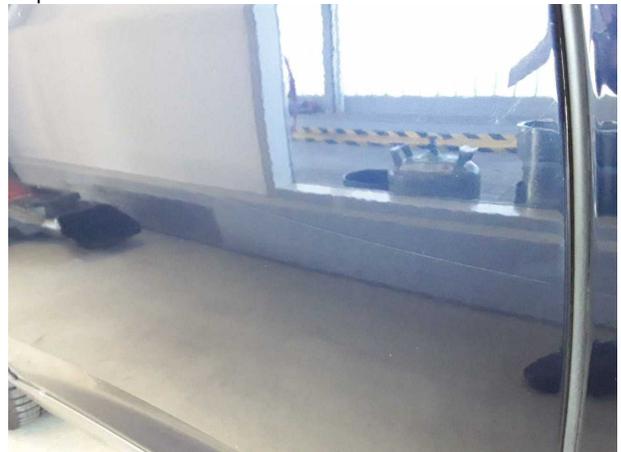
Beschädigung #2: Tür hinten rechts: Tür - Kratzer - Smart Repair

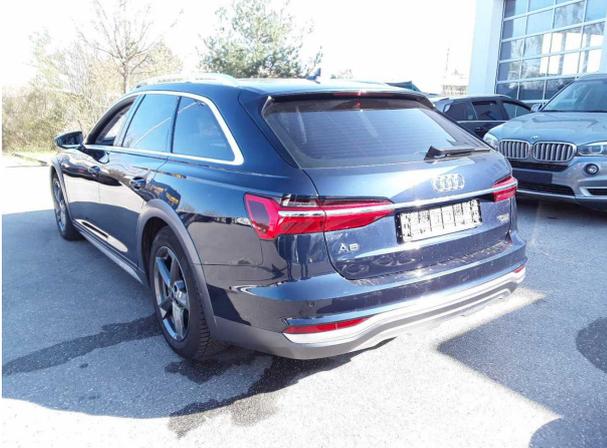
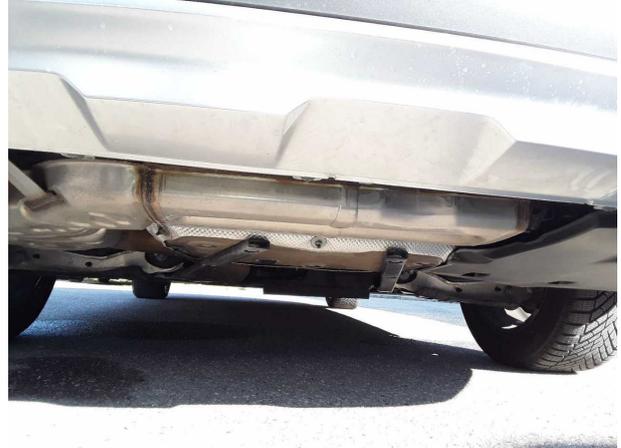
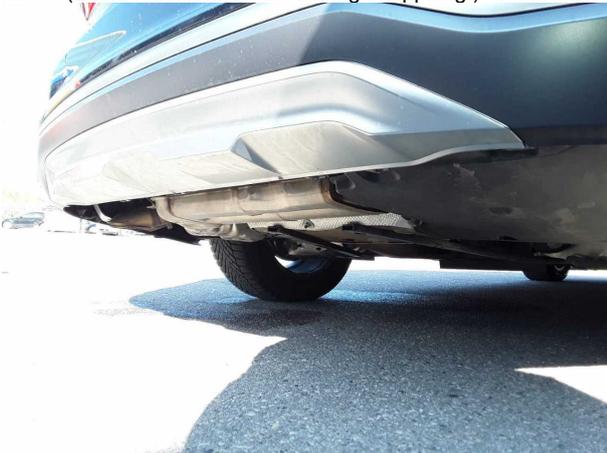
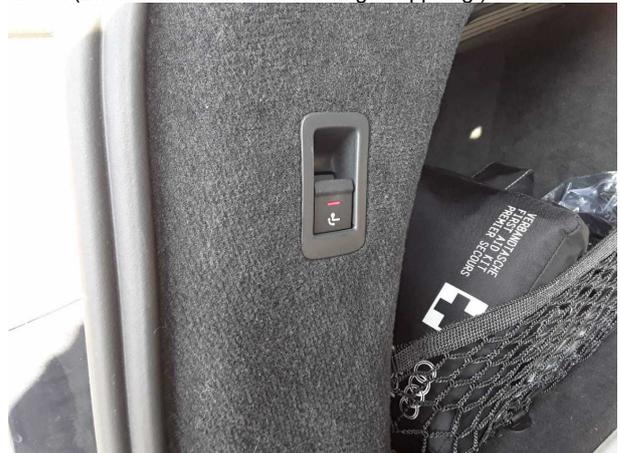
Beschädigung #4: Stossfänger hinten: Abdeckung Stossfänger hinten (Blende unten nicht für Anhängerkupplung!) - Funktion /

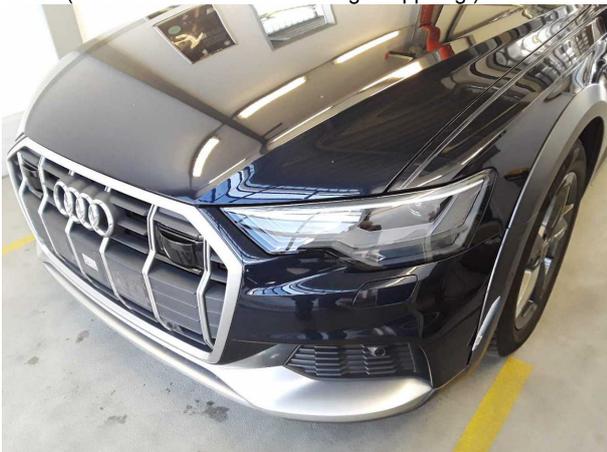
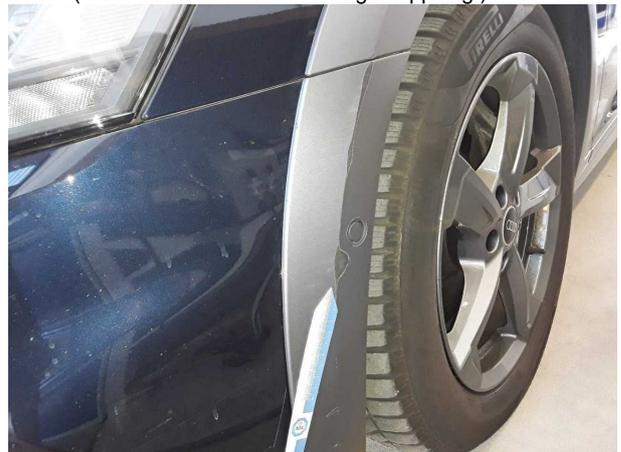
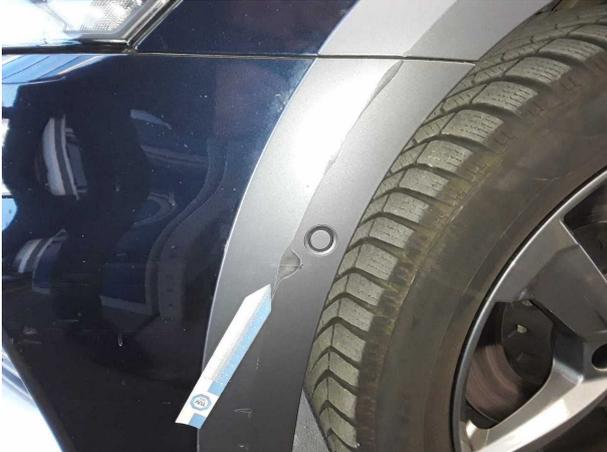
Beschädigung #5: Stossfänger vorn: Blende Stossfänger vorn (Blende links) - verkratzt / verschürft - erneuern

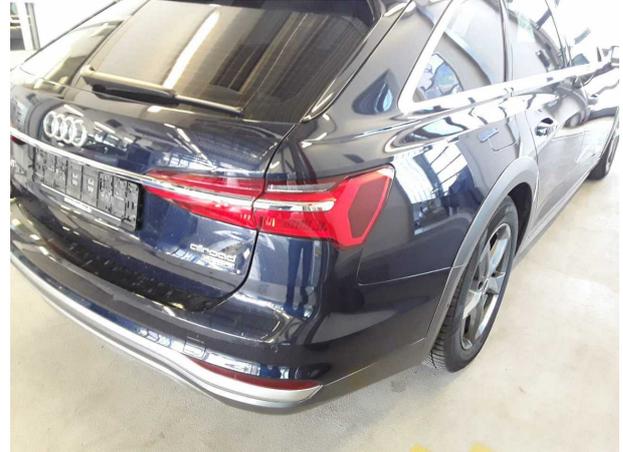
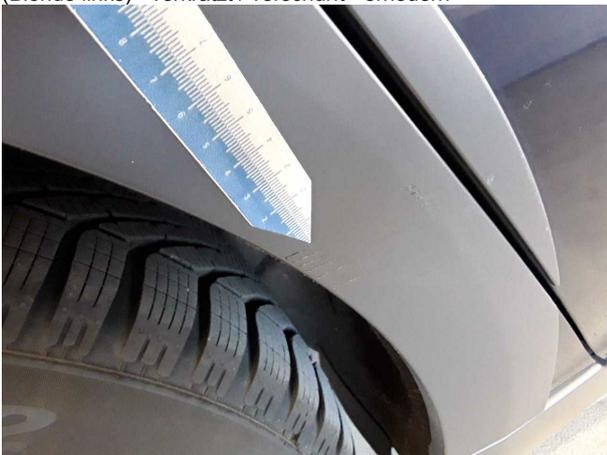
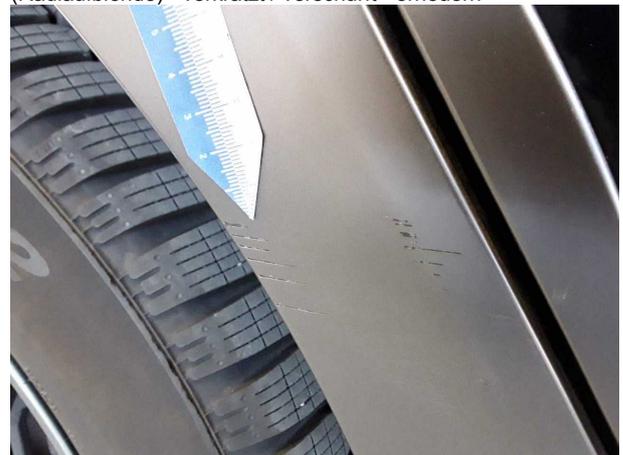
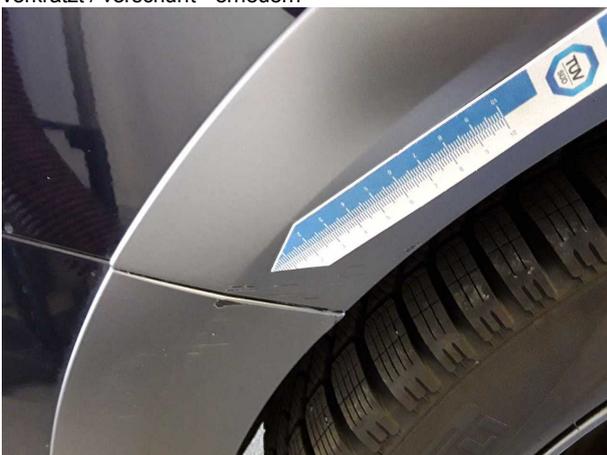
Beschädigung #6: Seitenwand rechts: Radlauf (Radlaufblende) - verkratzt / verschürft - erneuern

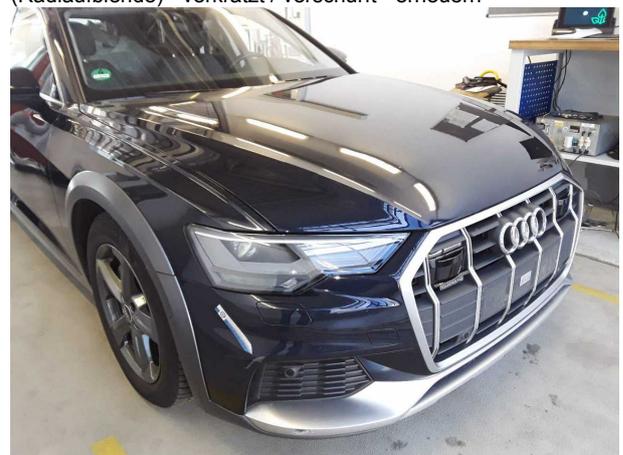
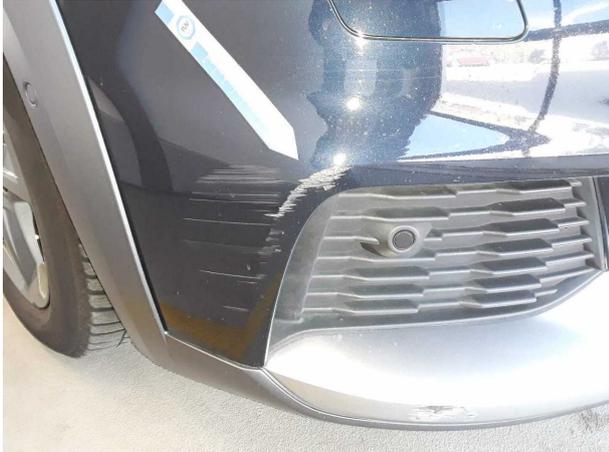
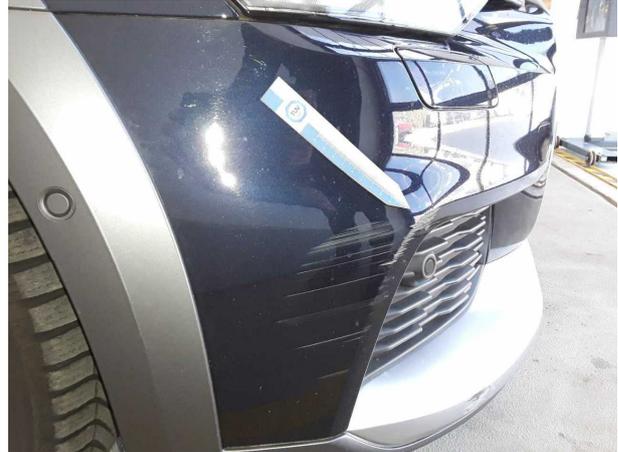
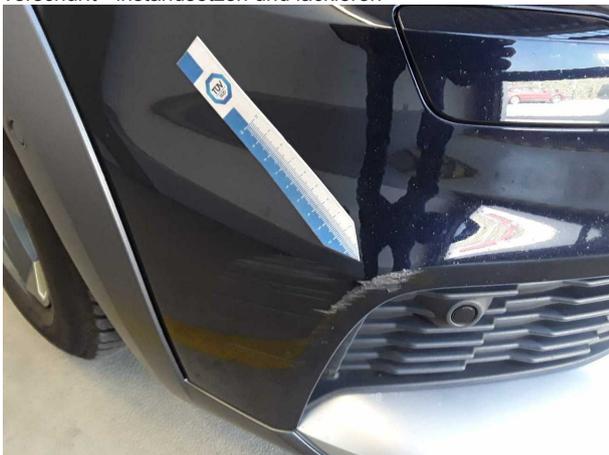
Beschädigung #7: Stossfänger vorn: Stossfänger vorn - verkratzt / verschürft - instandsetzen und lackieren

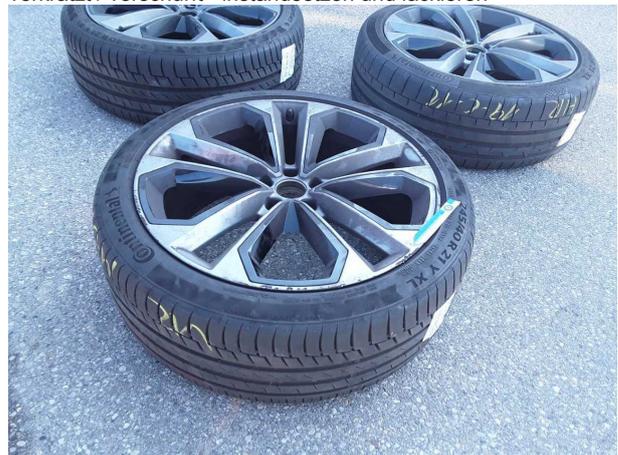
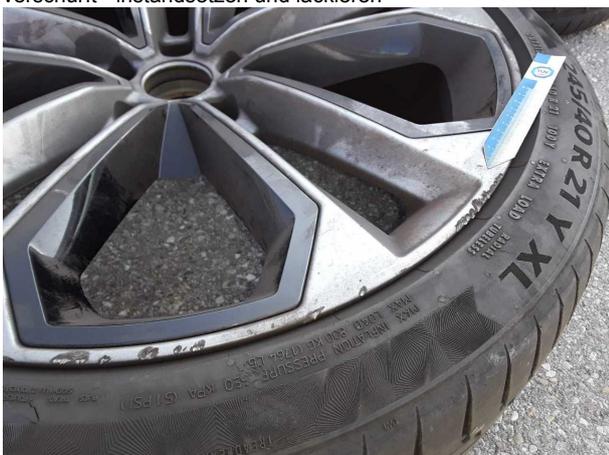
Beschädigung #8: 2.Radsatz: Leichtmetallfelgensatz komplett (Materialabrieb) - verkratzt / verschürft - erneuern

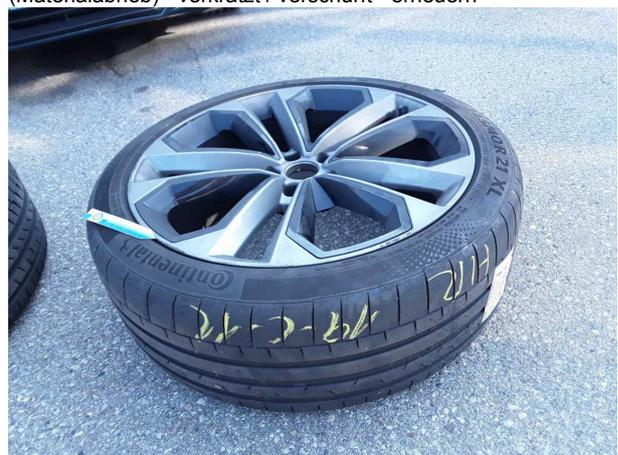
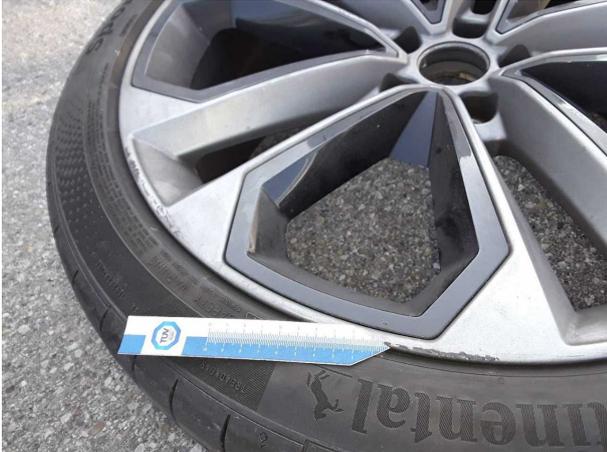
Beschädigung #9: 2.Radsatz: 1 Leichtmetallfelge - verkratzt / verschürft - erneuern

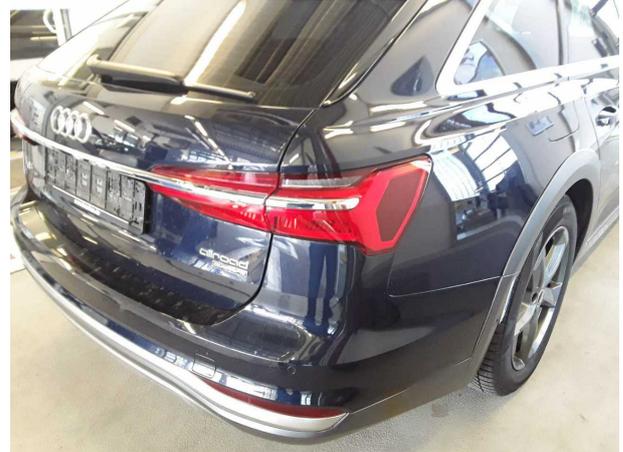
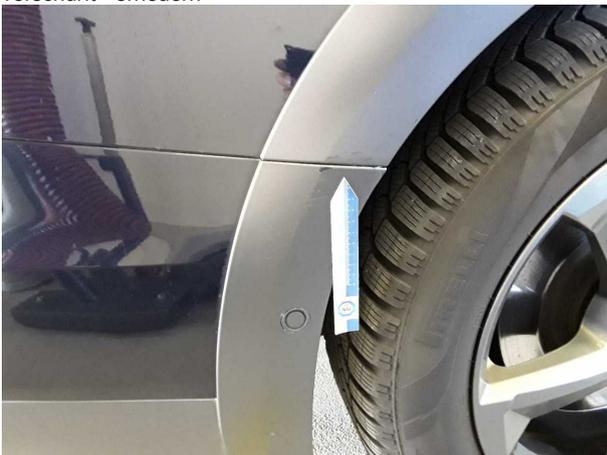
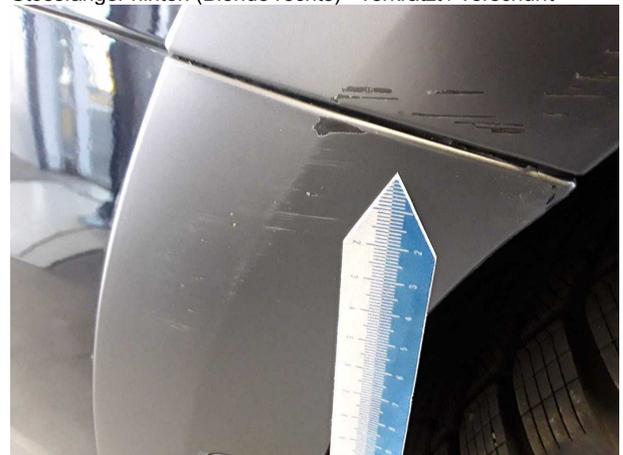
Beschädigung #10: Stossfänger hinten: Abdeckung Stossfänger hinten (Blende rechts) - verkratzt / verschürft -

Beschädigung #10: Stossfänger hinten: Abdeckung Stossfänger hinten (Blende rechts) - verkratzt / verschürft - erneuern

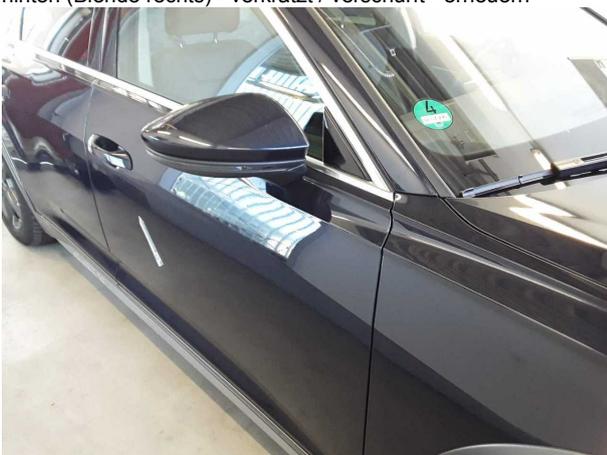
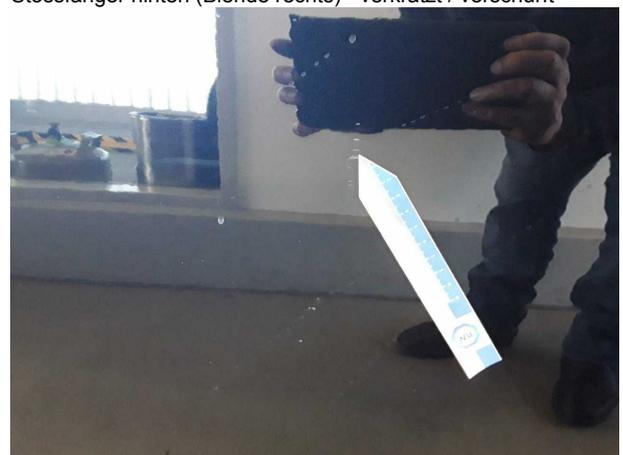
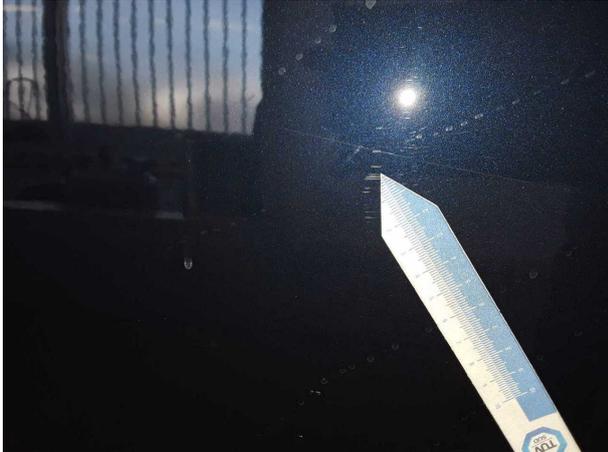
Beschädigung #11: Tür vorn rechts: Tür - Kratzer - lackieren

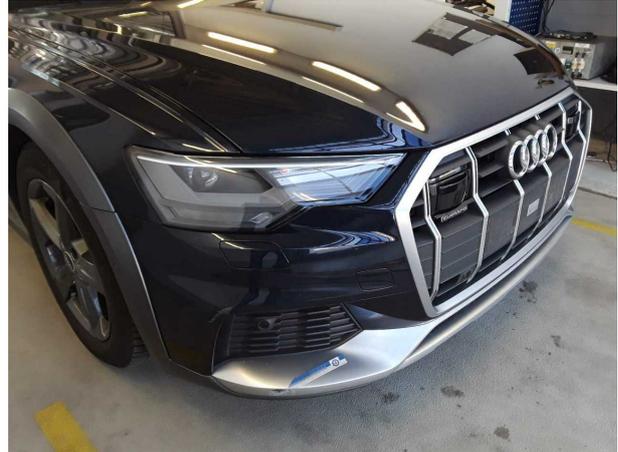
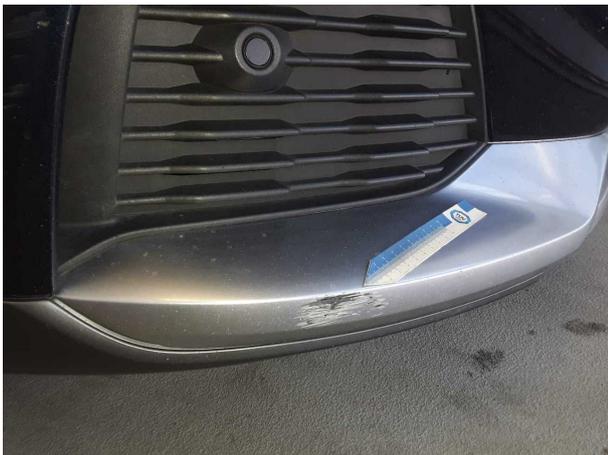
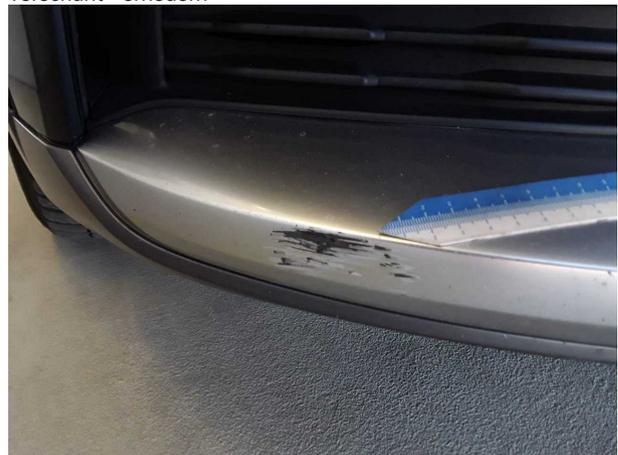
Beschädigung #12: Stossfänger vorn: Spoiler - verkratzt / verschürft - erneuern
