## Wertgutachten

<b>Ihr Auftrag vom</b>	01.04.2025 durch Raiffeisen-Impuls Fuhrparkmanagement GmbH & Co. KG
<b>Besichtigungsort</b>	36272 Niederaula, Industriestraße 11
<b>Besichtigungsdatum</b>	04.04.2025
<b>Referenznummern</b>	0002076105

<b>Fahrzeugident.-Nr.</b>	<b>VSSZZK14PP032604</b>		
<b>Fahrzeugart</b>	PKW - Schräghecklimousine	<b>Farbton / Lackart</b>	Geysirsilber / Metallic
<b>Hersteller</b>	Cupra	<b>Nächste HU</b>	keine Angabe
<b>Typ / Verkaufsbez.</b>	Born 170	<b>Laufleistung abgelesen</b>	16.484 km
<b>Erstzulassung</b>	04.08.2023	<b>Emissionsklasse</b>	keine Angabe
<b>Getriebe / Gänge</b>	Reduktionsgetriebe / 1	<b>Sitzplätze / Türen</b>	4 / 5
<b>Achsen / angetrieben</b>	2 / 1	<b>Anzahl Besitzer</b>	unbekannt
<b>Motorart</b>	Elektromotor(en) / Elektro	<b>Batteriekapazität</b>	
<b>Dauerleistung</b>		<b>Max. Leistung</b>	
<b>Ladestecker</b>		<b>Antriebsart</b>	Heckantrieb

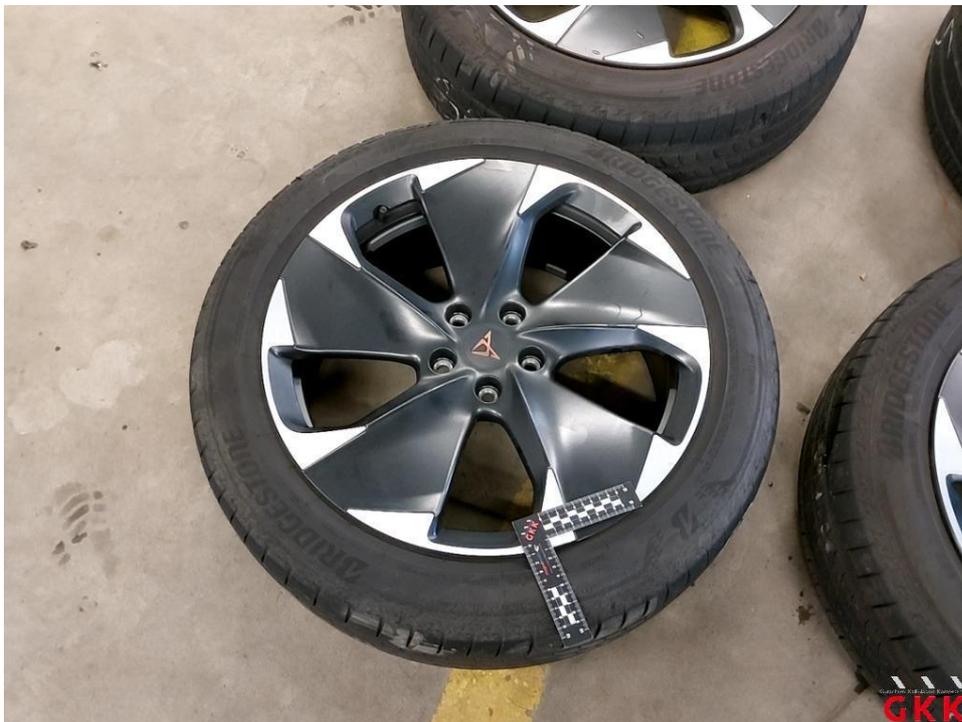
<b>Wertbeeinflussende Faktoren</b>		
<b>Reifen, Felgen, Radkappen</b> (Angaben ohne MwSt.)	Reparaturkosten	MW
LM-Rad 1 x beiliegend, verkratzt, ersetzen (Bild 14, Bild 15)	828,91 €	828,91 €
LM-Rad 1 x beiliegend, verkratzt, Gebrauchsspur	0,00 €	0,00 €
<b>Interieur</b> (Angaben ohne MwSt.)	Reparaturkosten	MW
Sitzbank hinten Bezug Sitzkissen -Kunstleder-, beschädigt, ersetzen (Bild 18, Bild 19)	1095,52 €	931,19 €
<b>Technik</b> (Angaben ohne MwSt.)	Reparaturkosten	MW
Lenkrad Leder, verkratzt, Smartrepair (Bild 16, Bild 17)	35,00 €	35,00 €
<b>Zubehör, Bordwerkzeug</b> (Angaben ohne MwSt.)	Reparaturkosten	MW
Bordmappe Bedienungsanleitung, fehlt, ersetzen	15,00 €	15,00 €
<b>Sonstiges</b> (Angaben ohne MwSt.)	Reparaturkosten	MW
HU (Hauptunters.) PKW / Transporter, kein gültiger Nachweis vorhanden, durchführen	121,85 €	121,85 €
Inspektion groß BEV Mittelklasse, kein gültiger Nachweis vorhanden, durchführen	423,72 €	423,72 €

Bild 14 LM-Rad, 1 x beiliegend, verkratzt, ersetzen

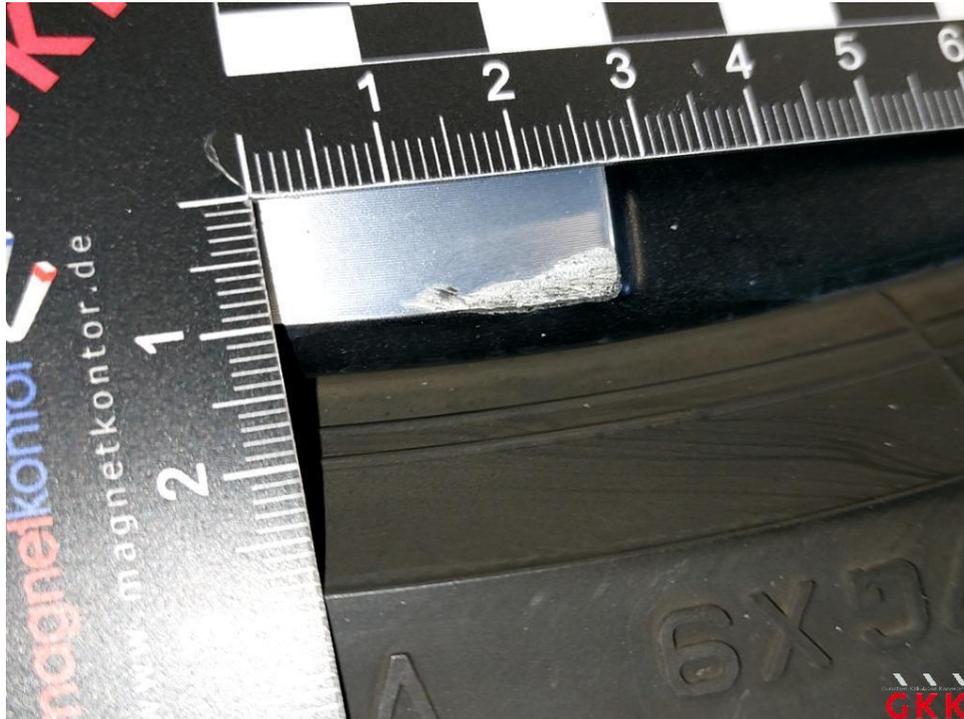
Bild 15 LM-Rad, 1 x beiliegend, verkratzt, ersetzen

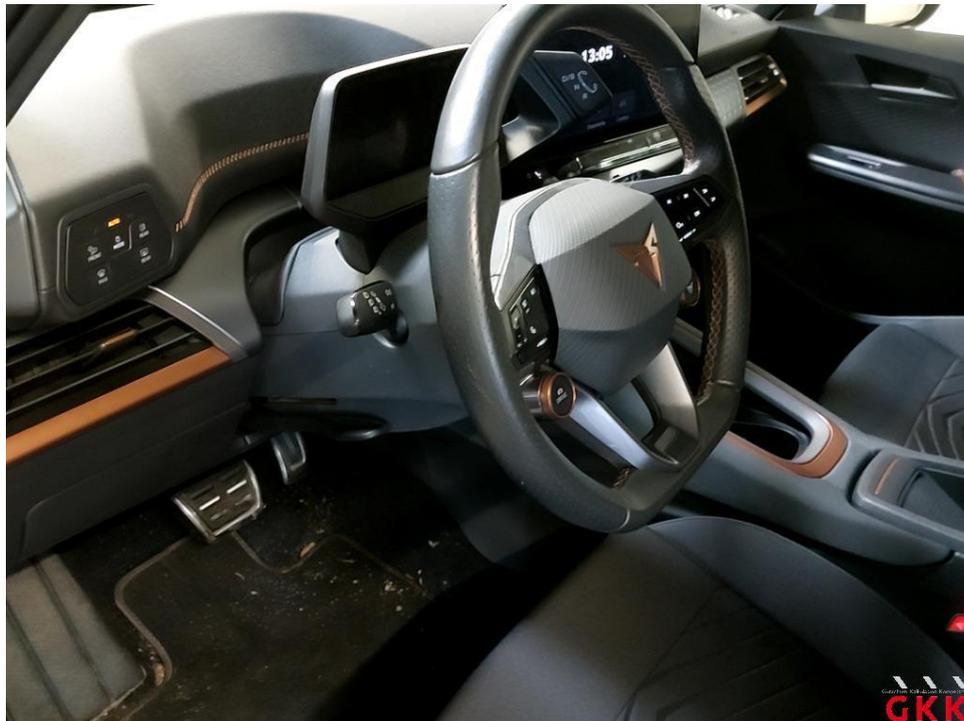
Bild 16 Lenkrad, Leder, verkratzt, Smartrepair

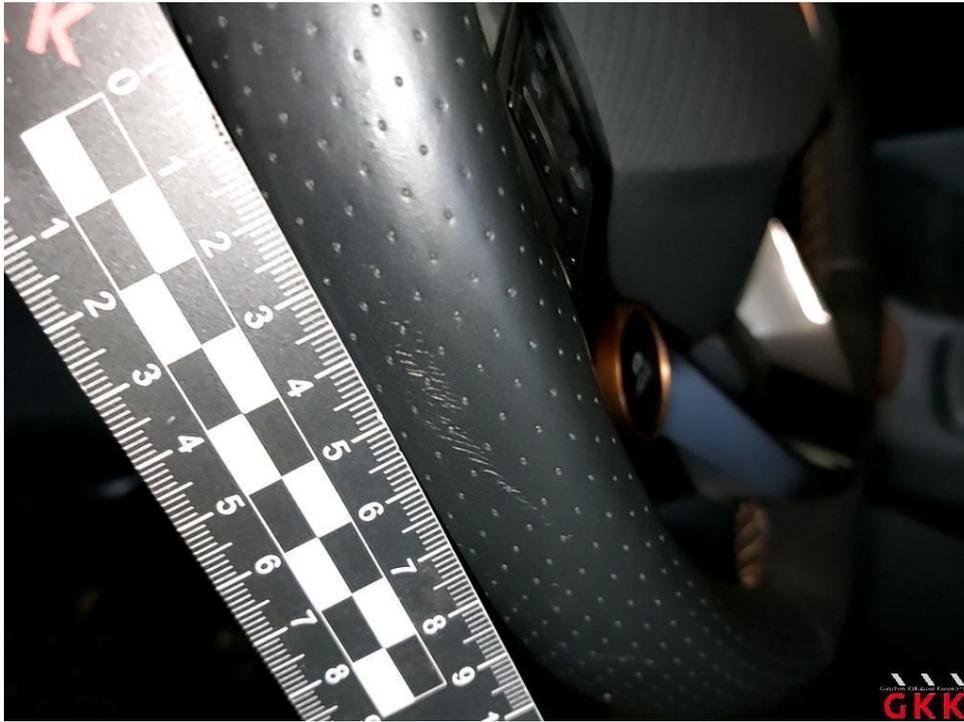
Bild 17 Lenkrad, Leder, verkratzt, Smartrepair

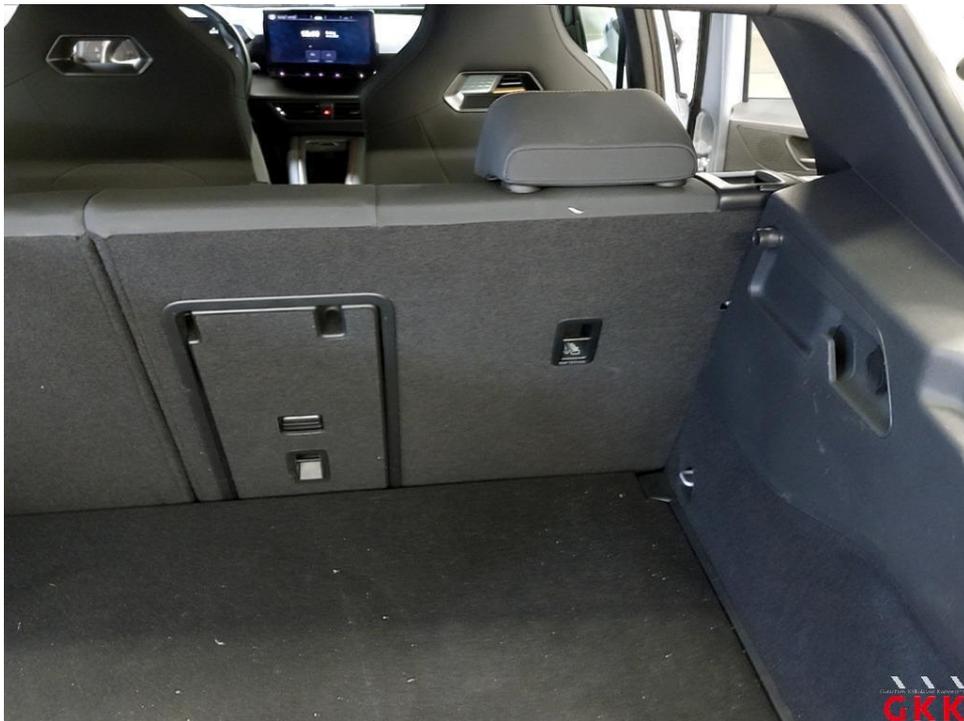
Bild 18 Sitzbank hinten, Bezug Sitzkissen -Kunstleder-, beschädigt, ersetzen

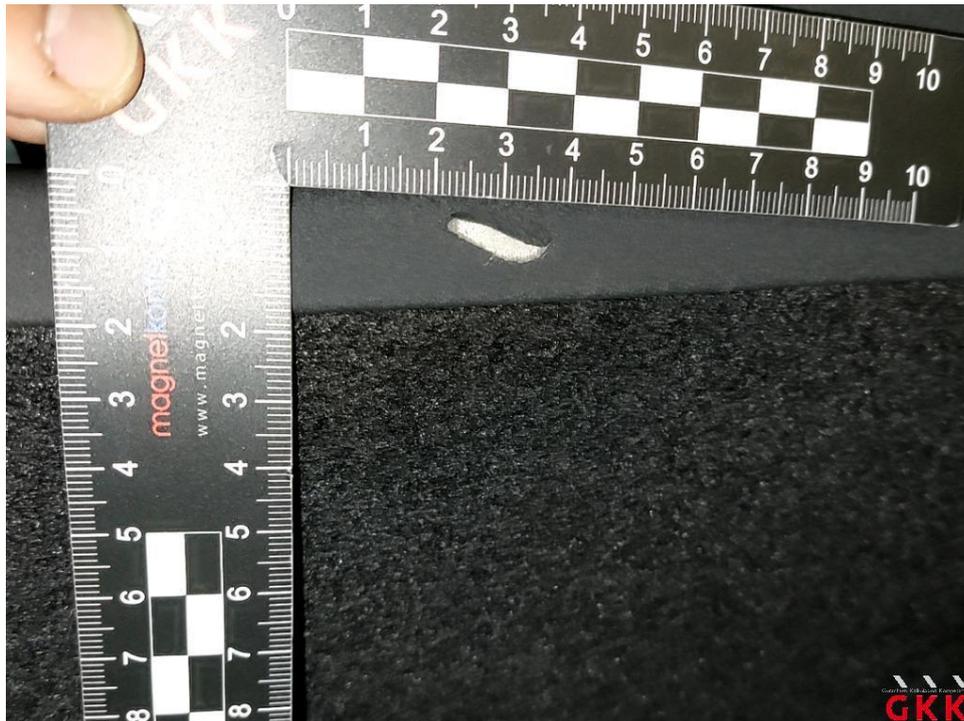
Bild 19 Sitzbank hinten, Bezug Sitzkissen -Kunstleder-, beschädigt, ersetzen
