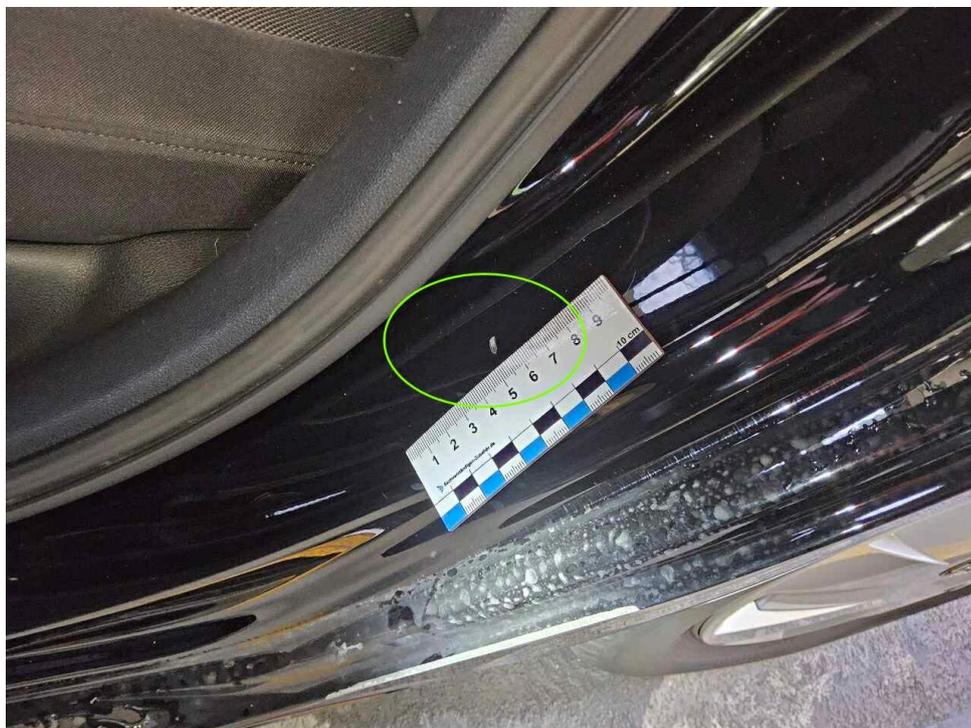
Bild 14 : Einstieg hinten links, verschrammt

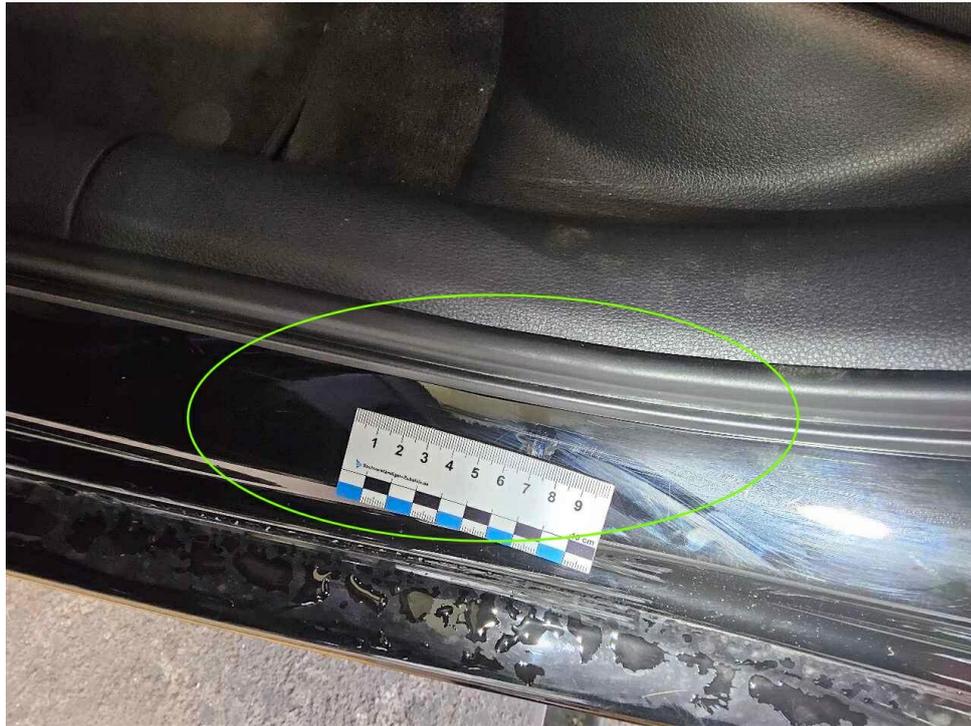
Bild 15 : Einstieg hinten links, verschrammt

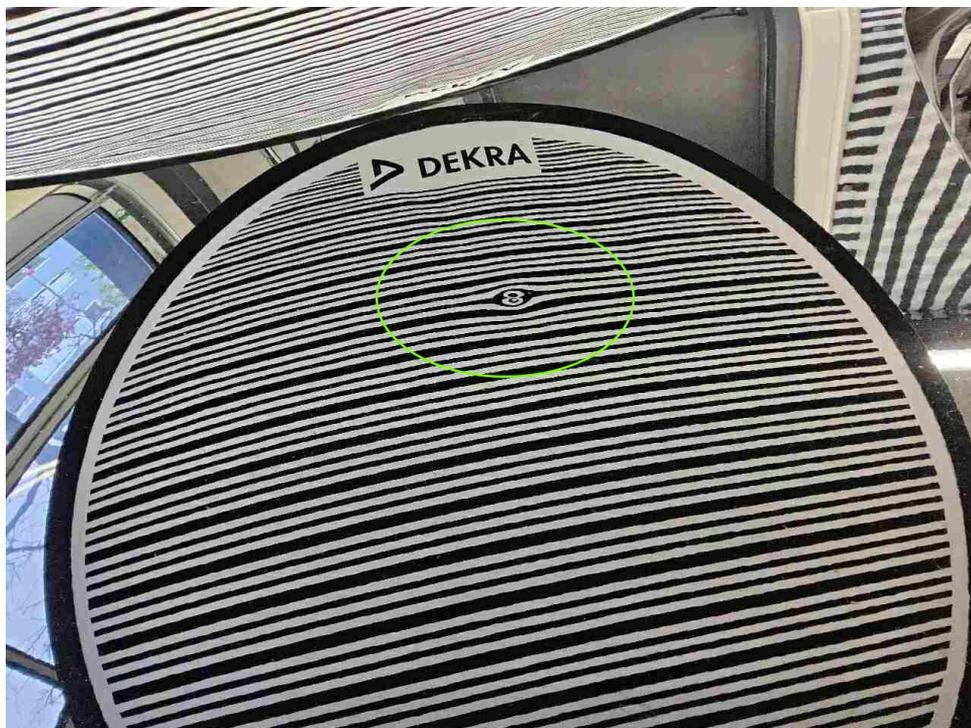
Bild 16 : Motorhaube, eingedellt

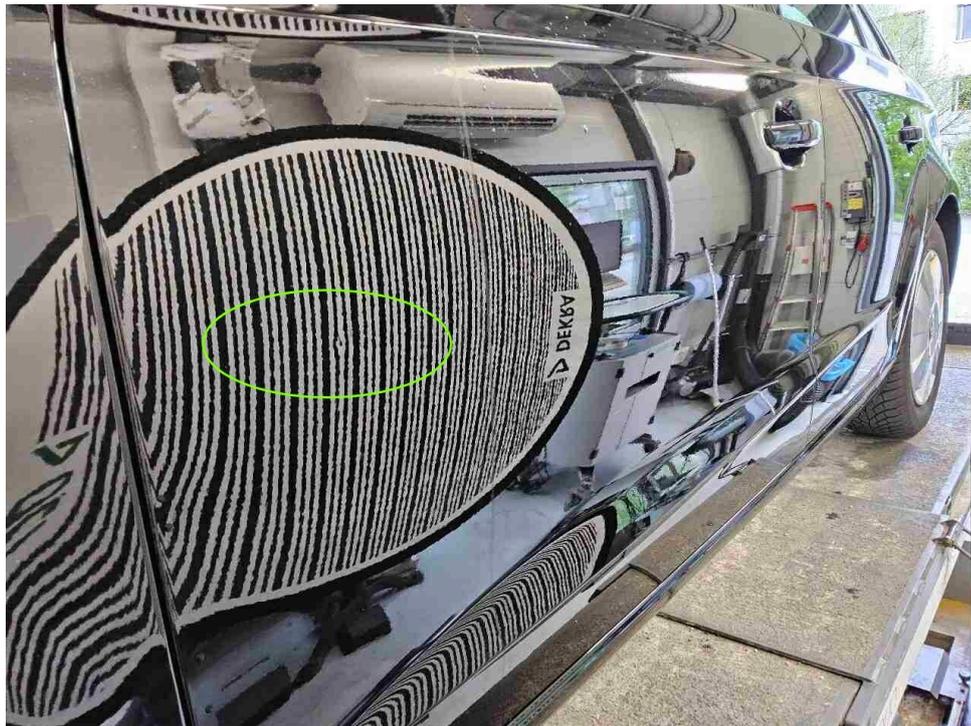
Bild 17 : Tür vorne links, eingedellt

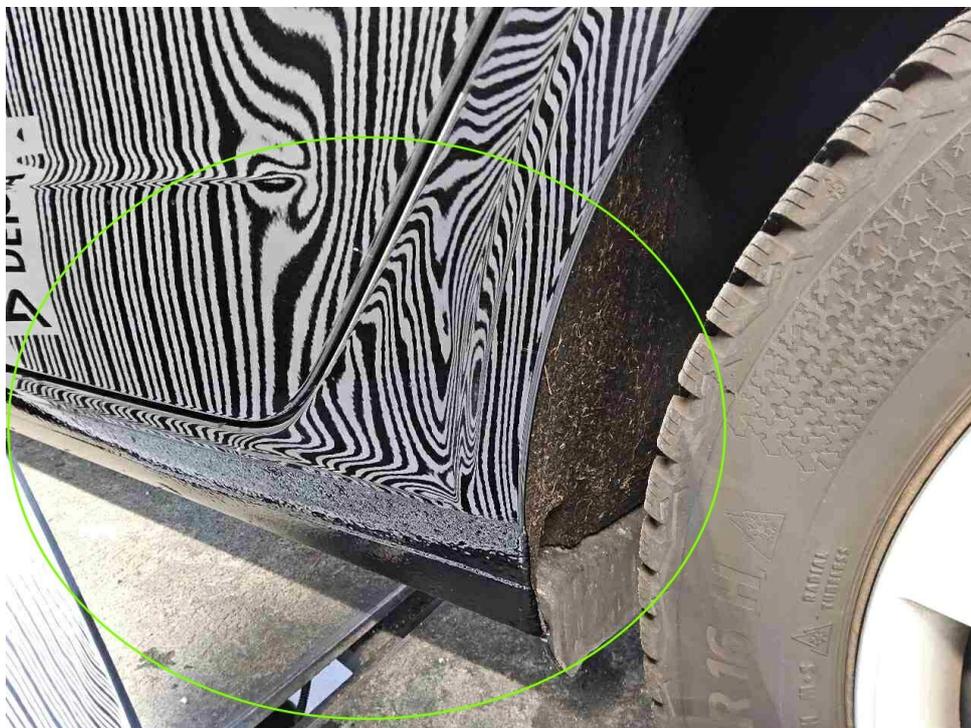
Bild 18 : Seitenteil stark eingedrückt

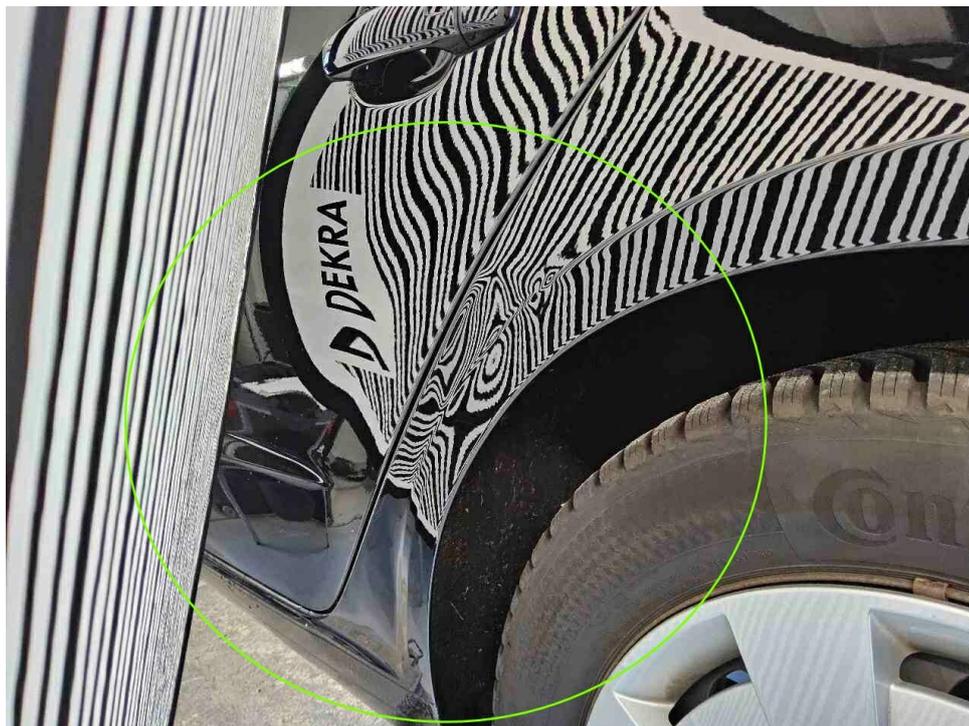
Bild 19 : Seitenteil stark eingedrückt

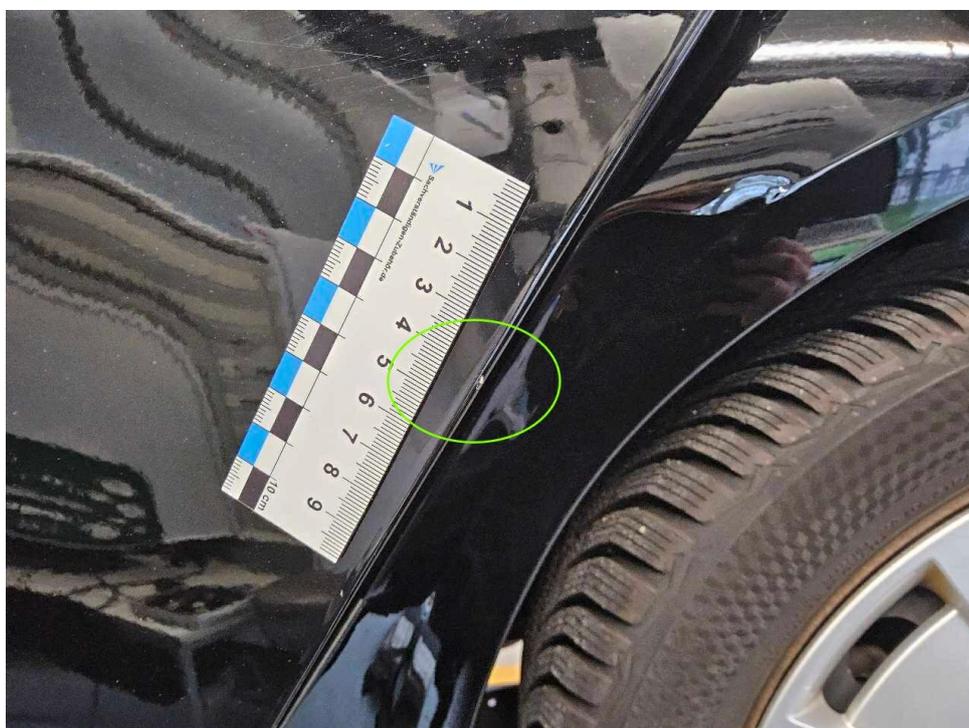
Bild 20 : Türkante hinten links, Lackabplatzer

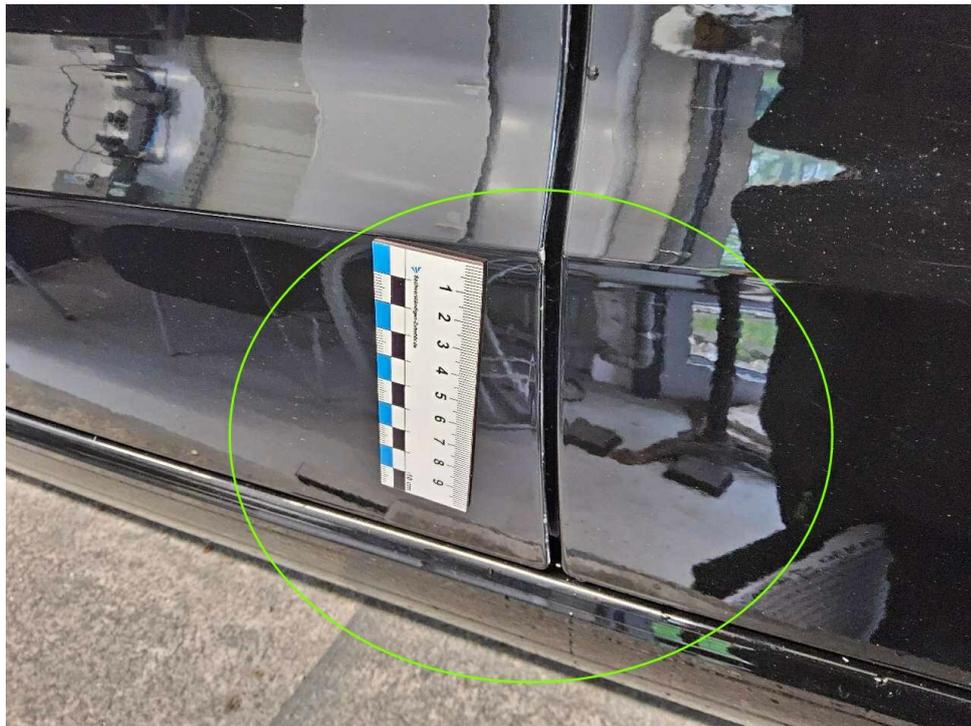
Bild 21 : Türkante vorne links, Lackabplatzer

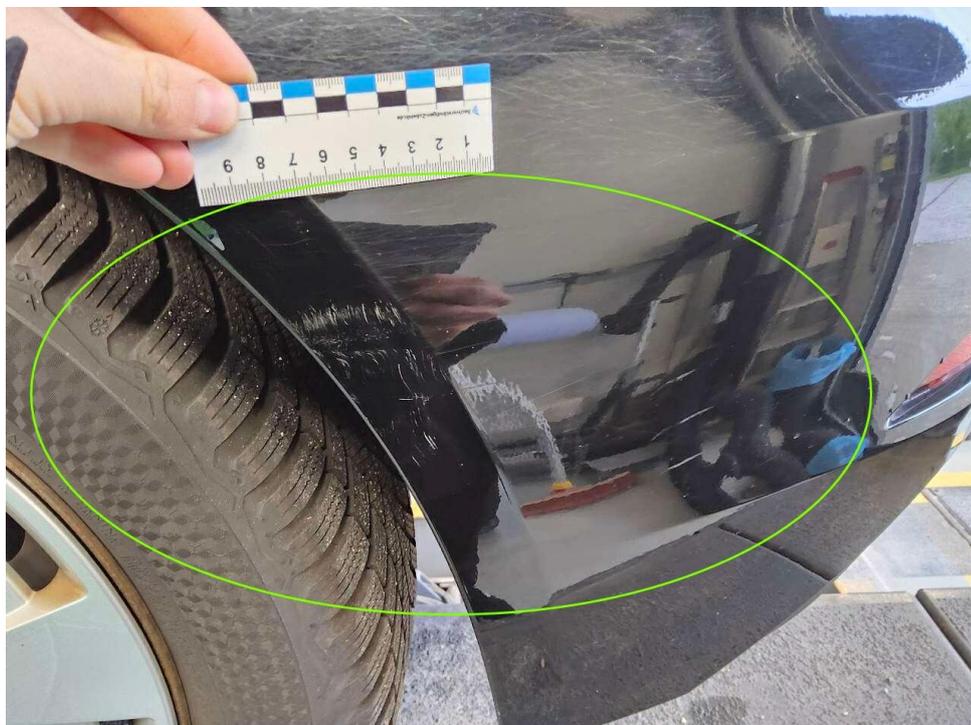
Bild 22 : Stoßfänger hinten, stark verkratzt, deformiert

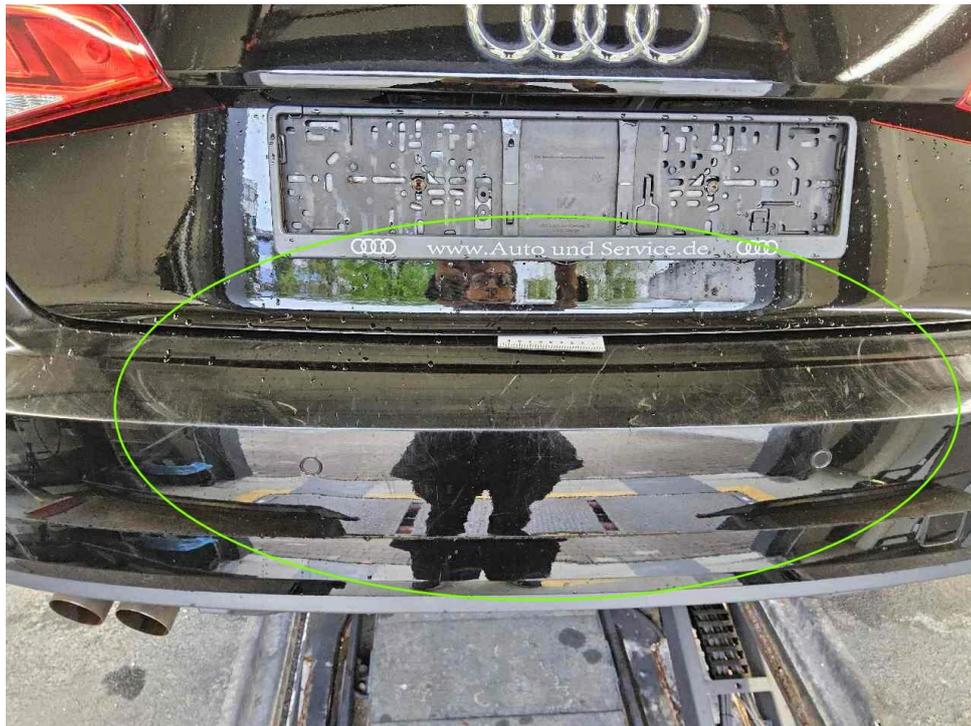
Bild 23 : Stoßfänger hinten, stark verkratzt, deformiert

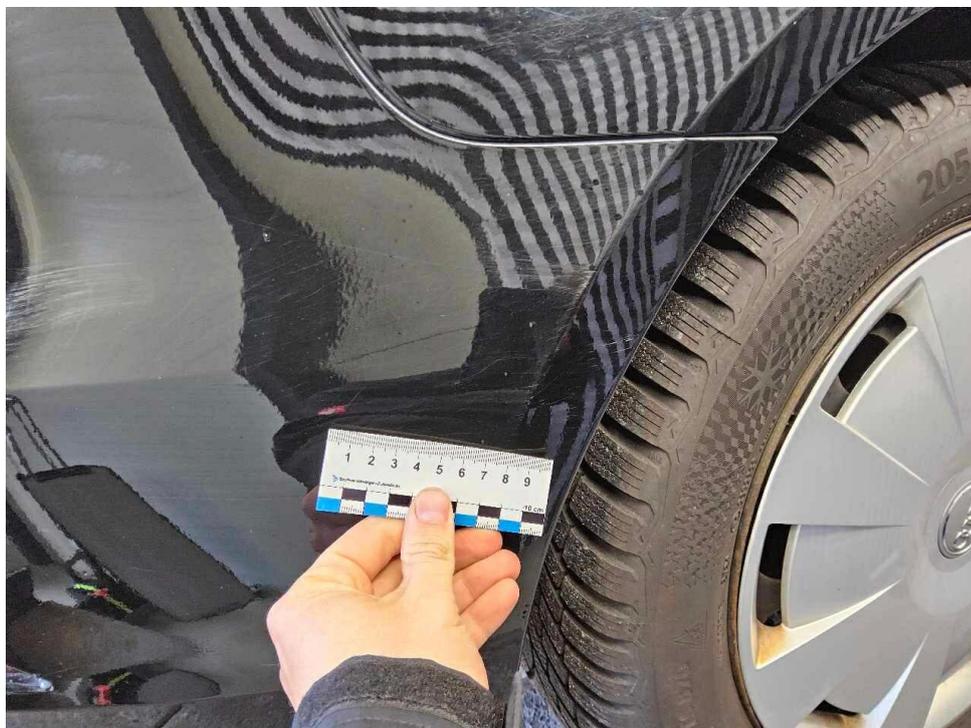
Bild 24 : Stoßfänger hinten, stark verkratzt, deformiert

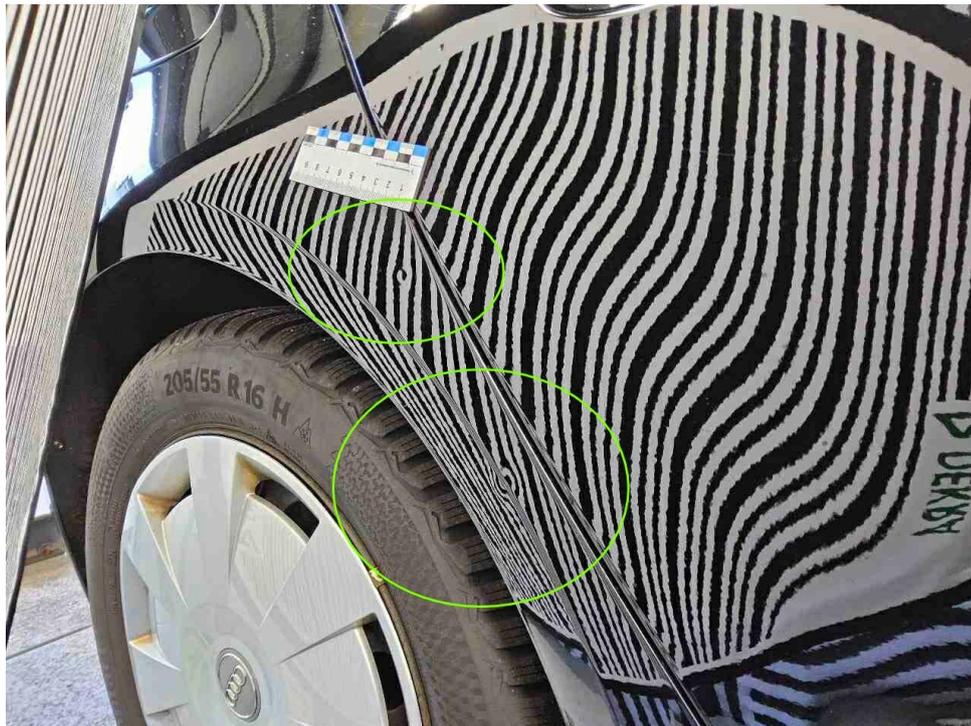
Bild 25 : Seitenteil hinten rechts, mehrfach egedellt

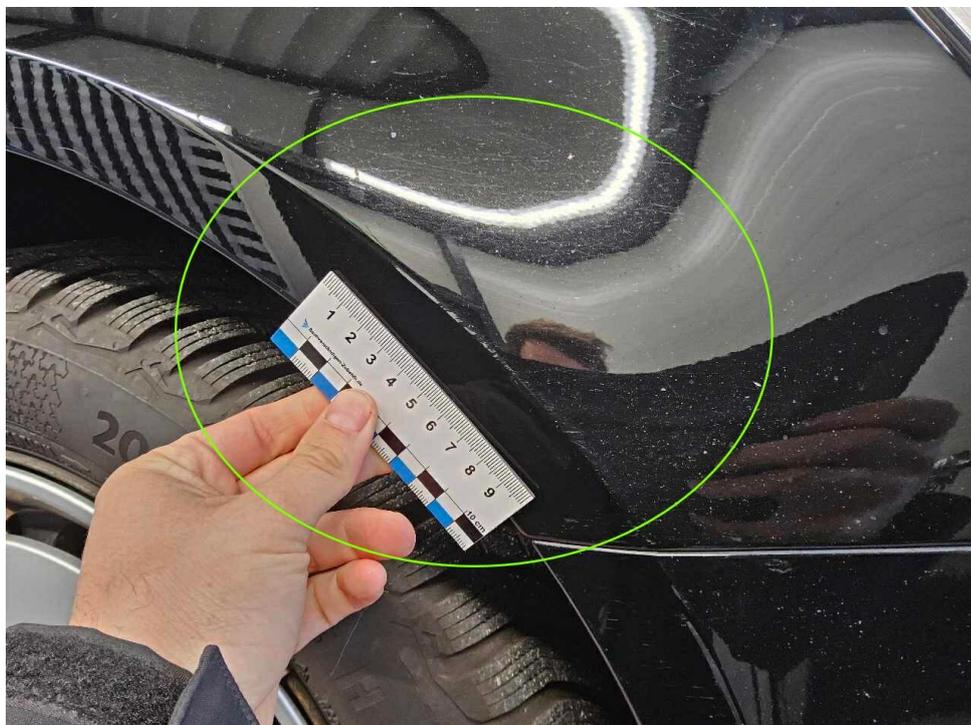
Bild 26 : Kotflügel vorne rechts, verschrammt

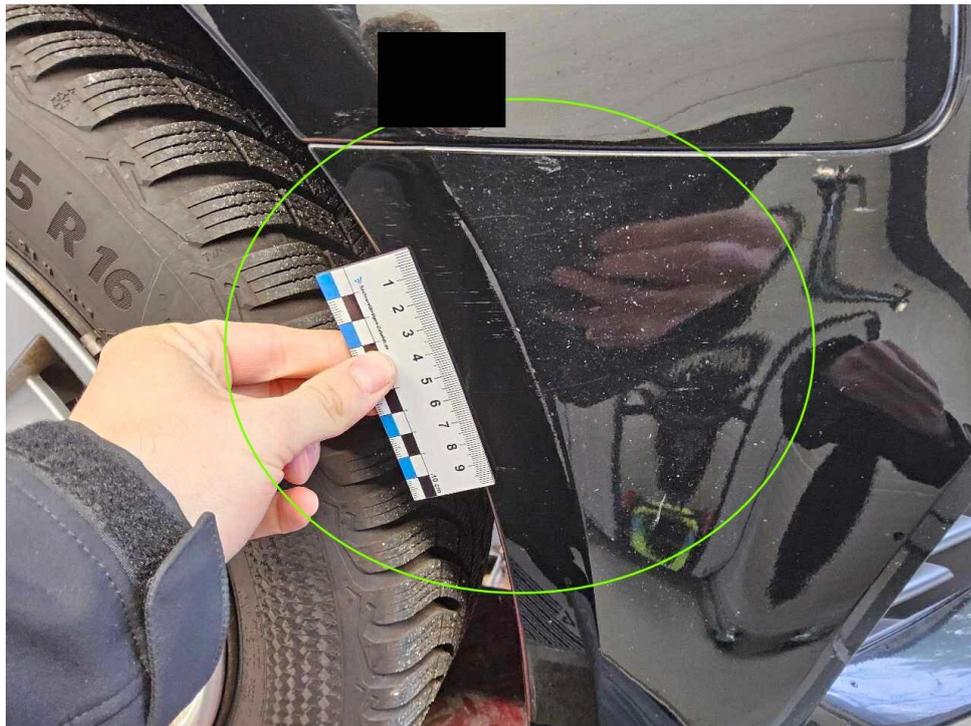
Bild 27 : Stoßfänger vorne rechts,verschrammt

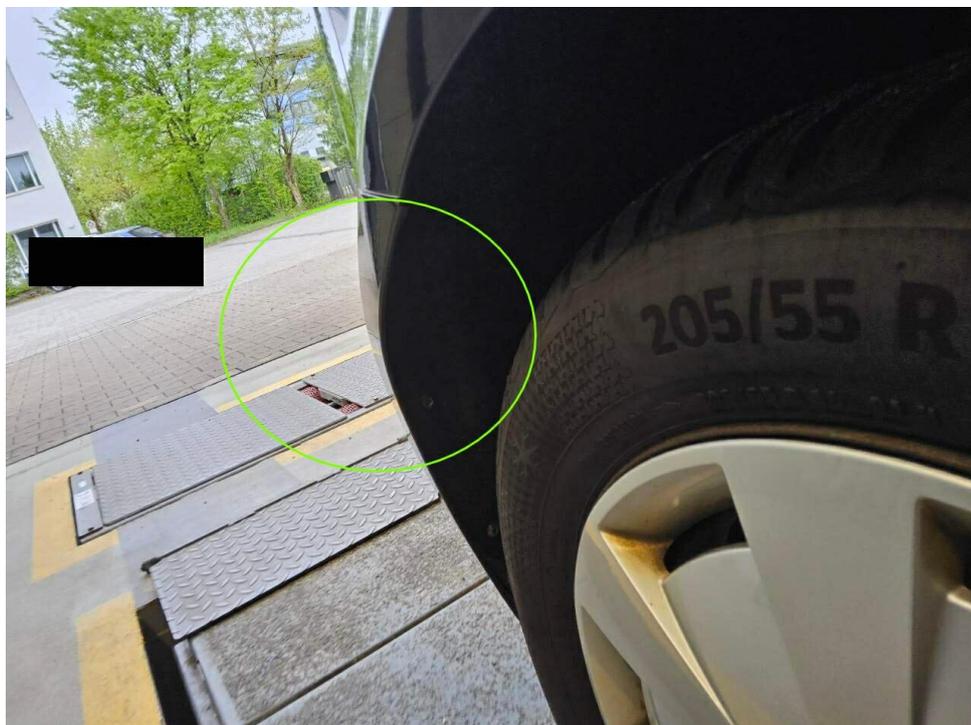
Bild 28 : Stoßfänger hinten, stark verkratzt, deformiert

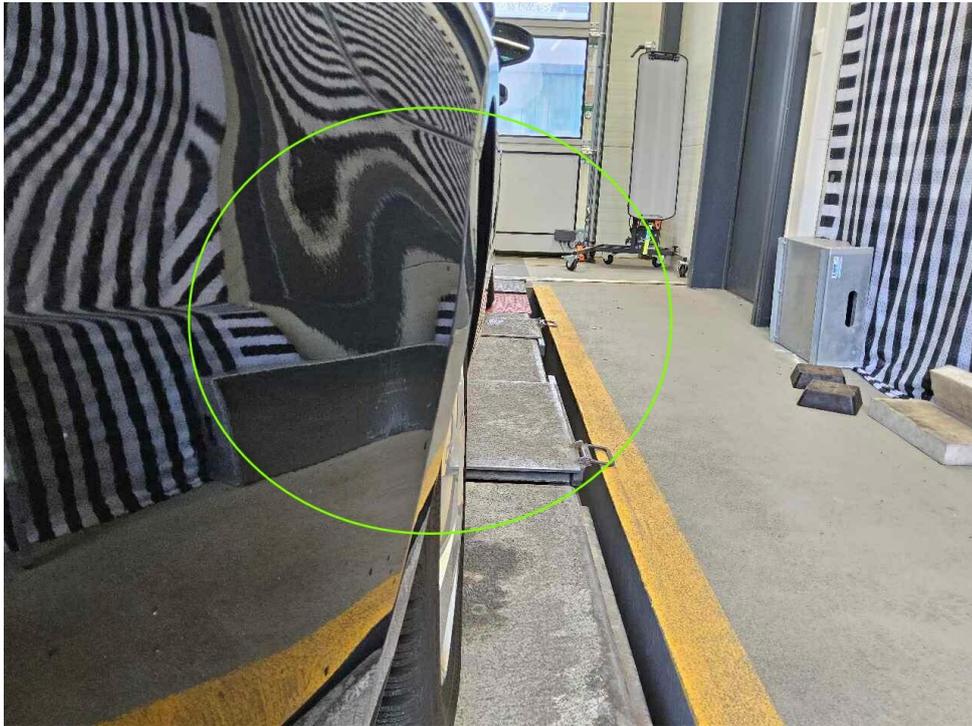
Bild 29 : Stoßfänger hinten, stark verkratzt, deformiert
