## Wertgutachten

| Besichtigungsort | 36272 Niederaula, Industriestraße 11 |

**Fahrzeugident.-Nr.** WF0PXXGCHPMJ27745

| <b>Typ / Verkaufsbez.</b> | Focus 1.5 EcoBlue ST-Line | <b>Laufleistung abgelesen</b> | 77.773 km |

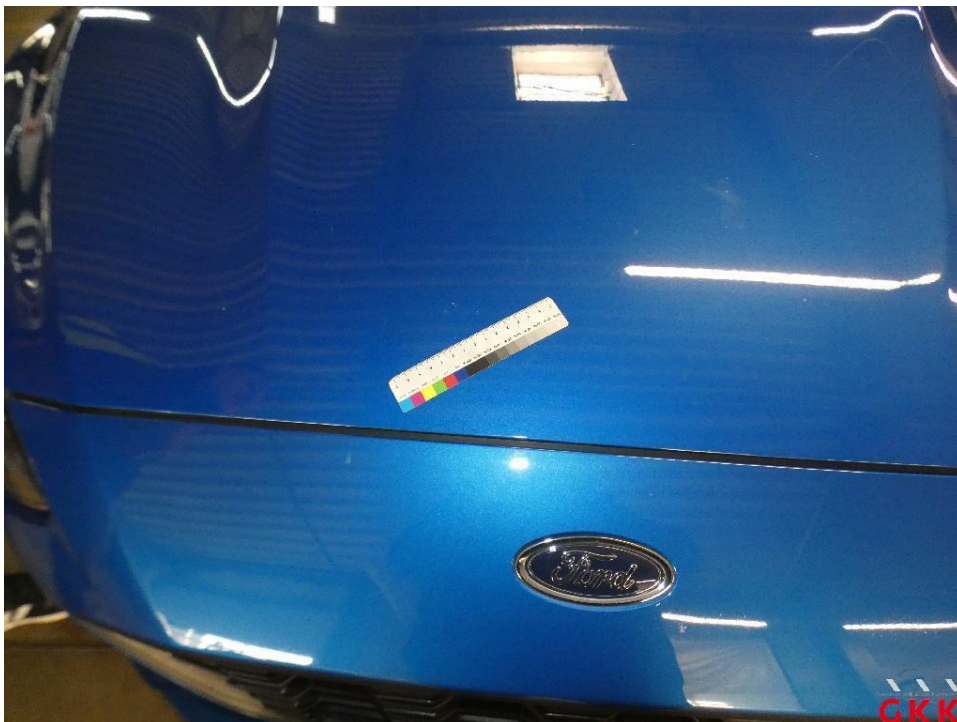
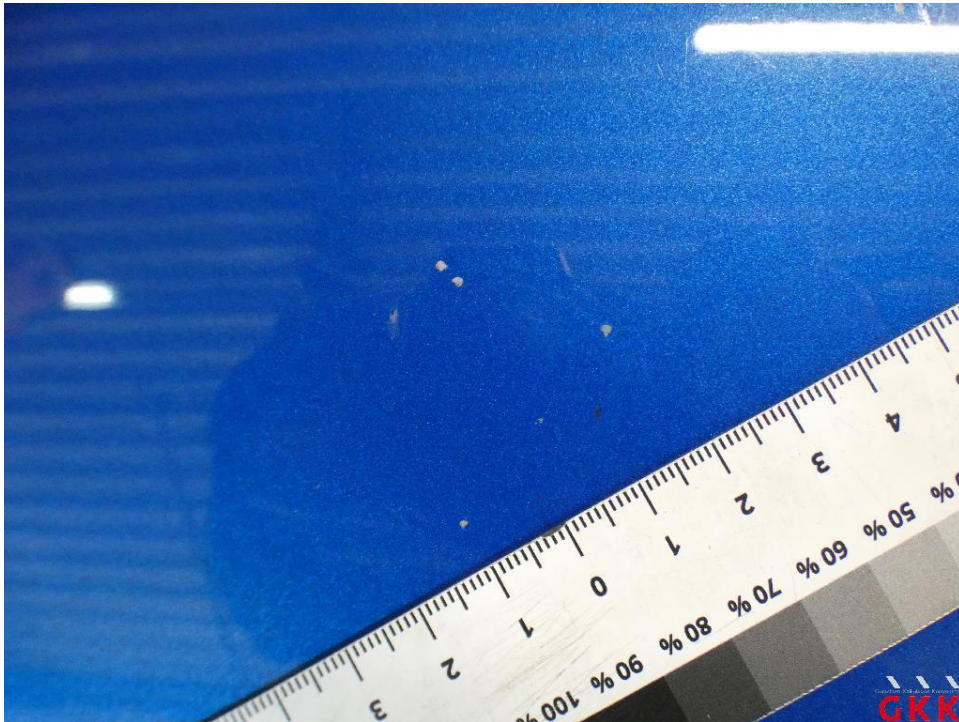
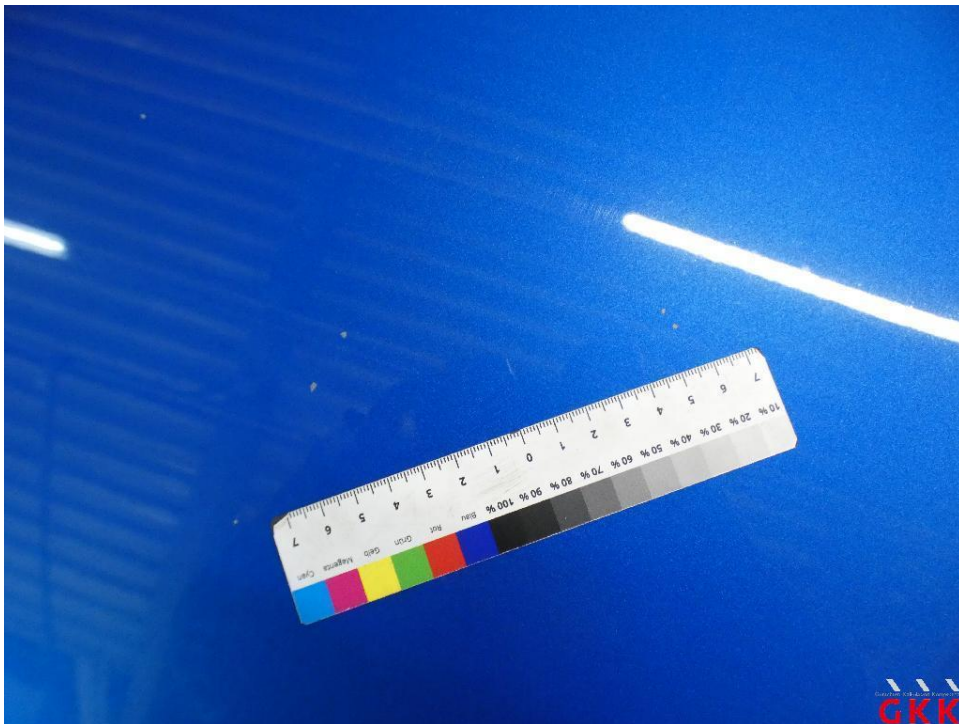
| Wertbeeinflussende Faktoren | | |
|---|---|---|
| Motorhaube, Steinschlag, lackieren (Bild 16, Bild 17, Bild 18) | 909,04 € | 499,97 € |

Bild 16 Motorhaube, Steinschlag, lackieren

Bild 17 Motorhaube, Steinschlag, lackieren

Bild 18 Motorhaube, Steinschlag, lackieren

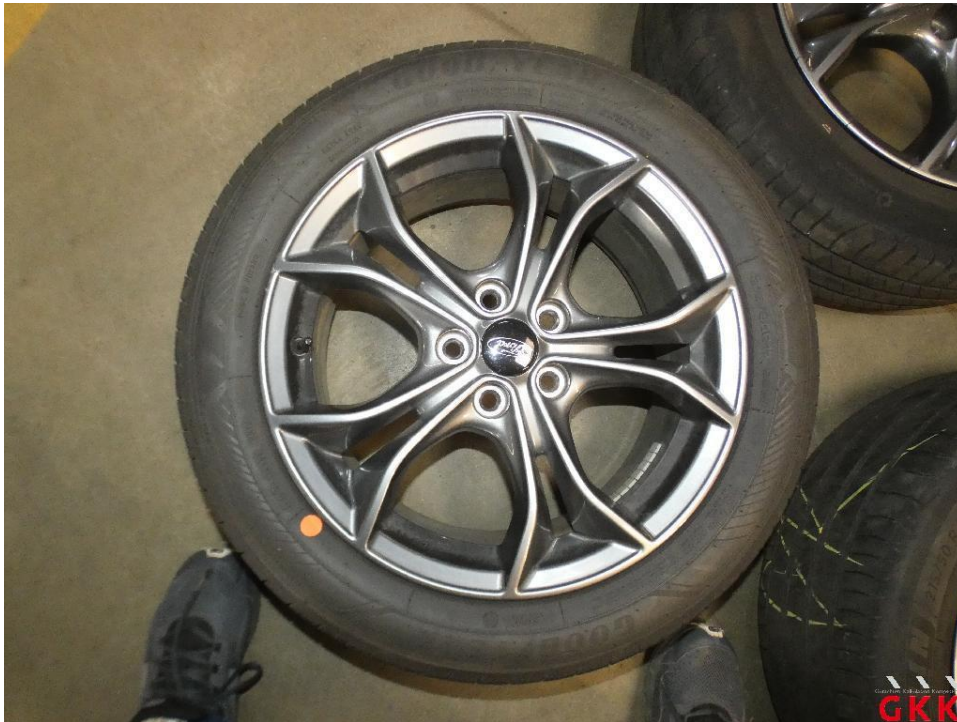
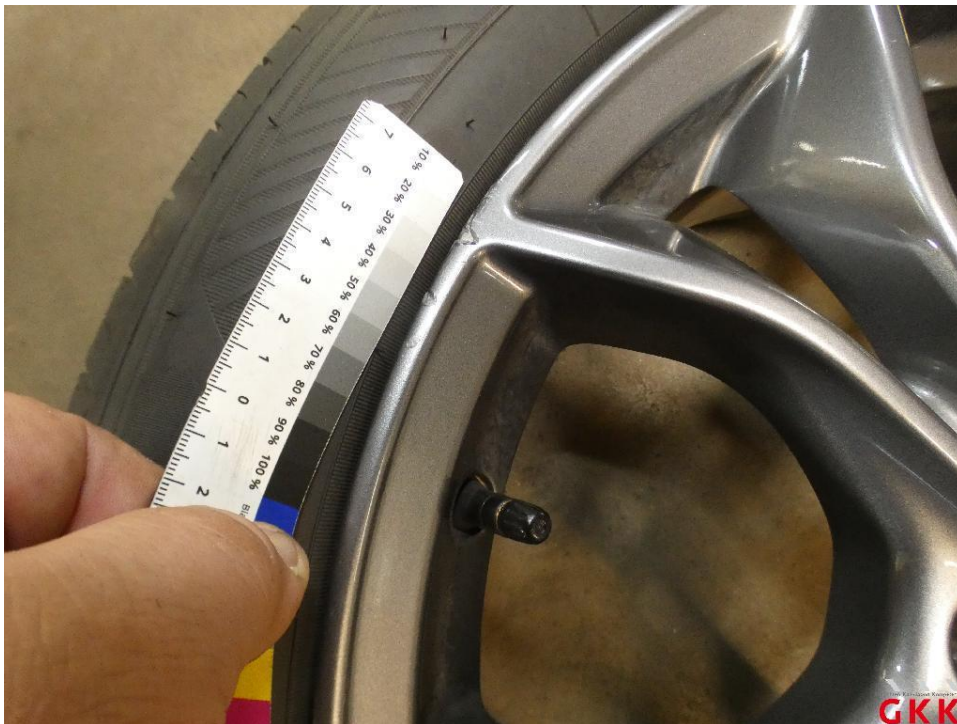
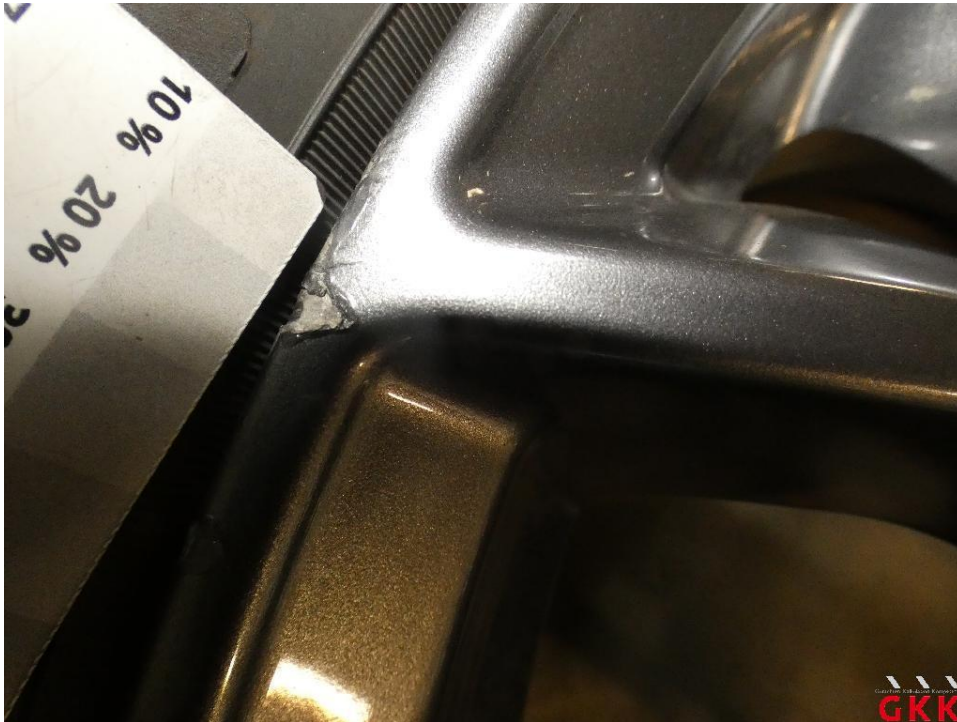
| Wertbeeinflussende Faktoren | | |
|---|---|---|
| LM-Rad 1 x beiliegend, Materialabtrag, ersetzen (Bild 19, Bild 20, Bild 21) | 343,68 € | 343,68 € |

Bild 19 LM-Rad, 1 x beiliegend, Materialabtrag, ersetzen

Bild 20 LM-Rad, 1 x beiliegend, Materialabtrag, ersetzen

Bild 21 LM-Rad, 1 x beiliegend, Materialabtrag, ersetzen

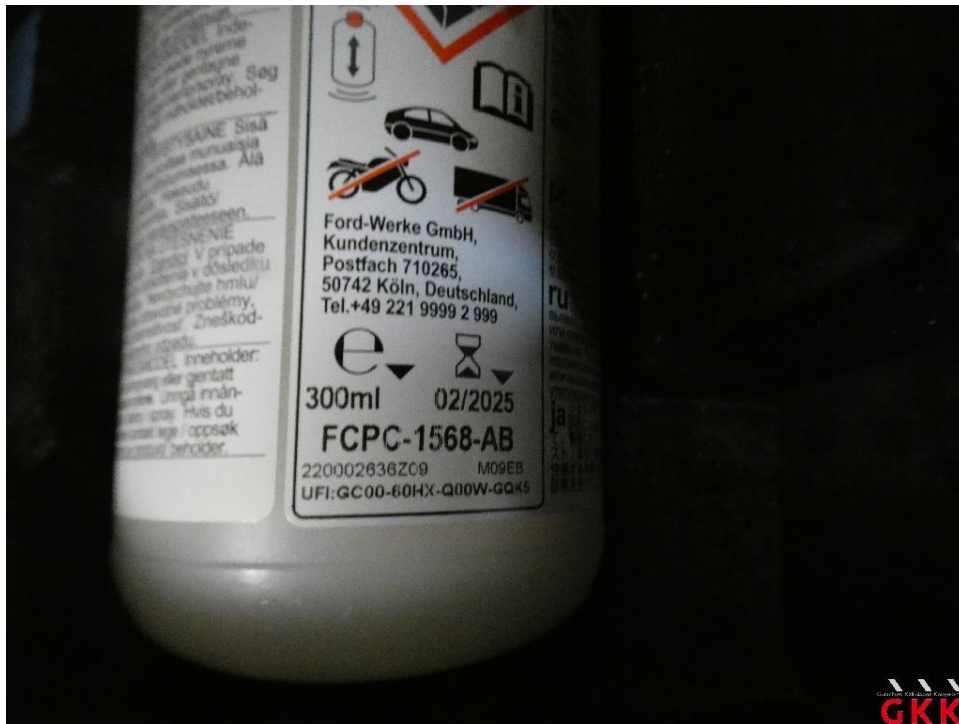
| Wertbeeinflussende Faktoren | | |
|---|---|---|
| Reifenreparaturset Füllflasche, MHD überschritten, ersetzen (Bild 22) | 47,02 € | 47,02 € |

Bild 22 Reifenreparaturset, Füllflasche, MHD überschritten, ersetzen
