Zustandsbericht

Kunde :	Allane SE HCBE	Amtl. Kennzeichen :	N-NN 910E
Berichtsnummer :	000000834381-DE968		
Referenznummer:	30922890

Hyundai Ioniq (2016->) Style Elektro

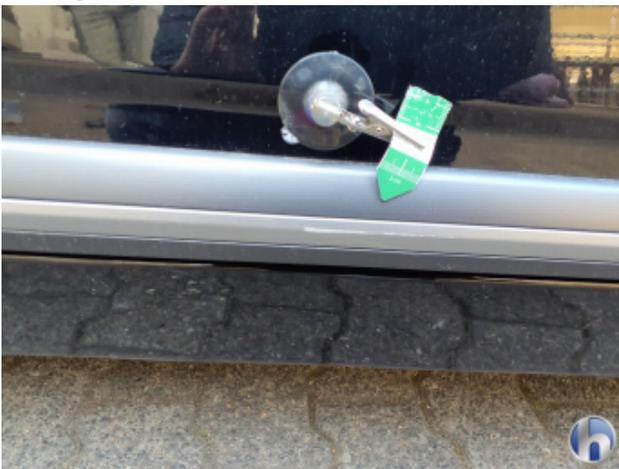
1. Schweller - Rechts
Kratzer - Smart Repair

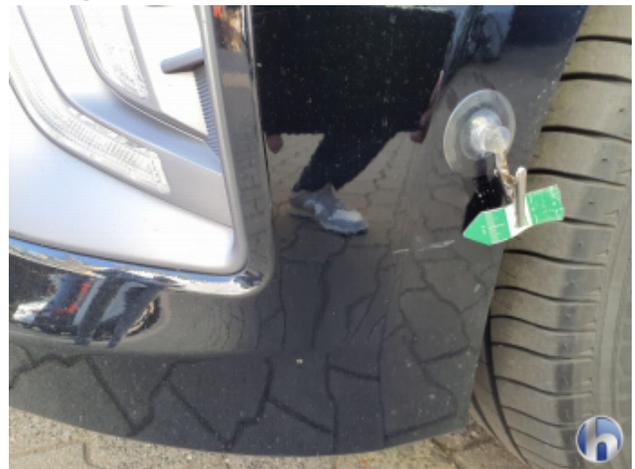
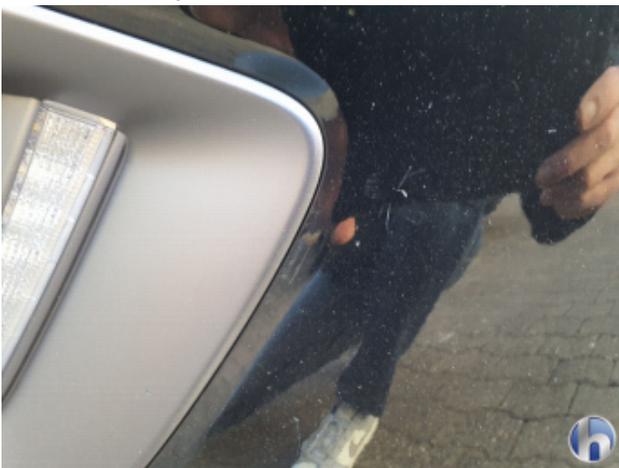
2. Stoßfänger Vorne
Kratzer - Smart Repair

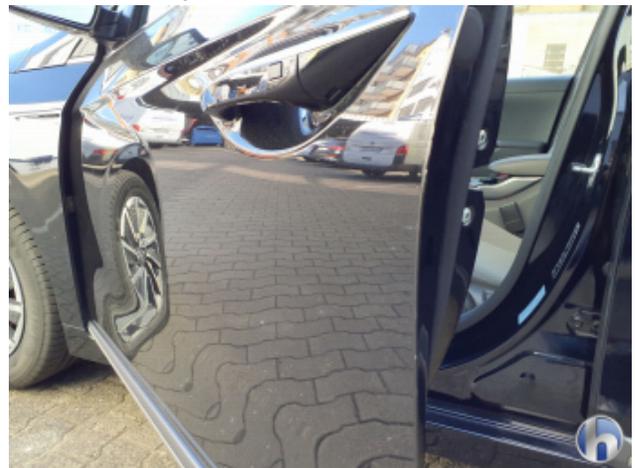
3. Tür Vorne - Links
Kratzer - Smart Repair

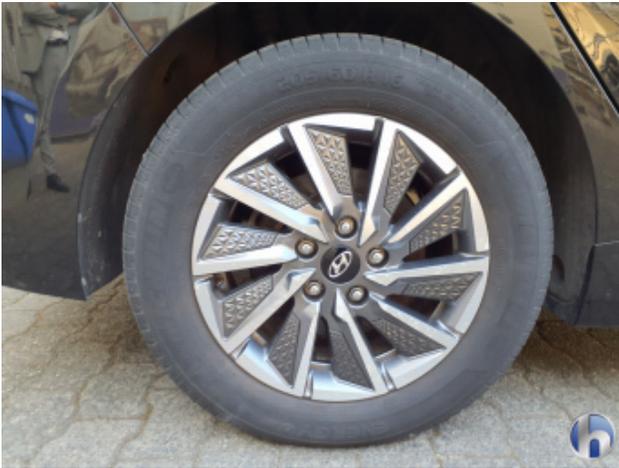
4. Felge Hinten - Rechts
Gebrauchsspuren - Ohne Reparatur

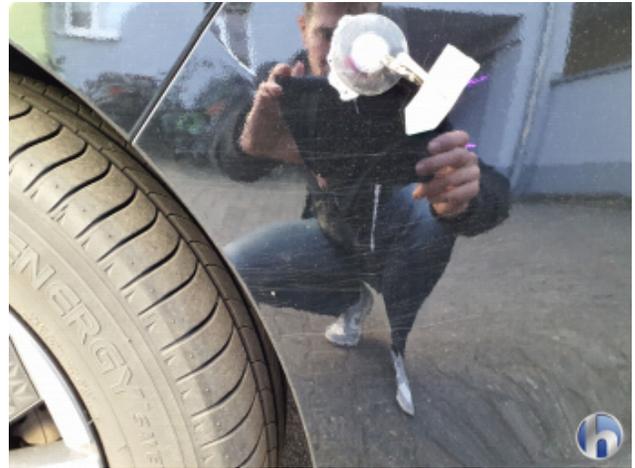
5. Stoßfänger Hinten
Kratzer - Smart Repair

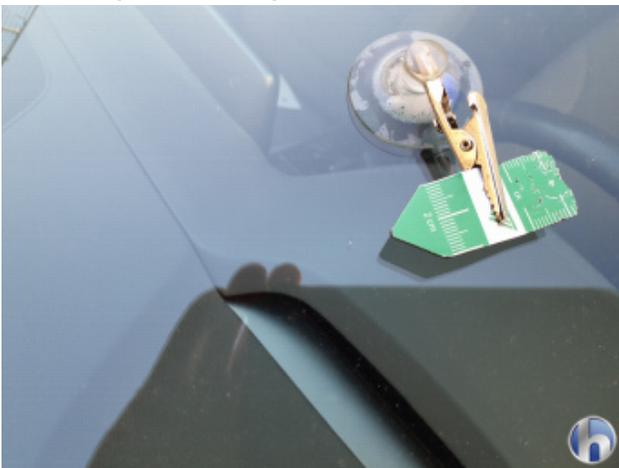
6. Windschutzscheibe
Gebrauchsspuren - Ohne Reparatur

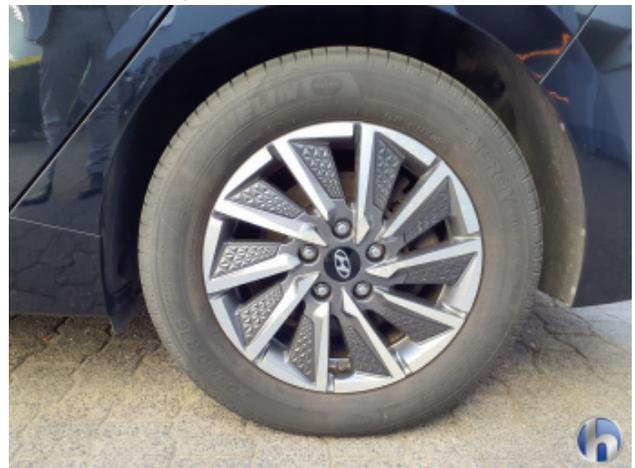
7. Felge Hinten - Links
Gebrauchsspuren - Ohne Reparatur

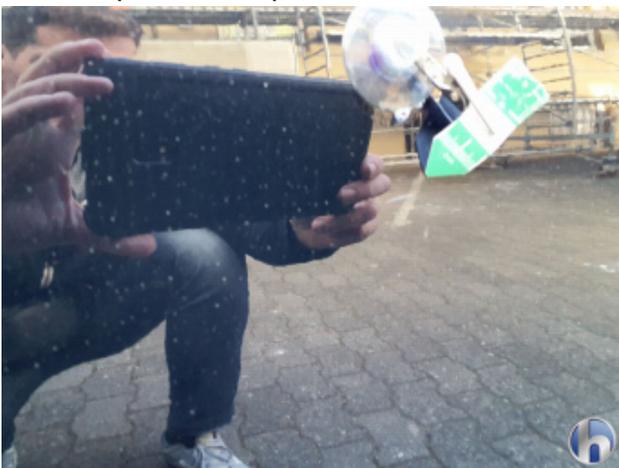
8. Tür Hinten - Rechts
Kratzer - Smart Repair

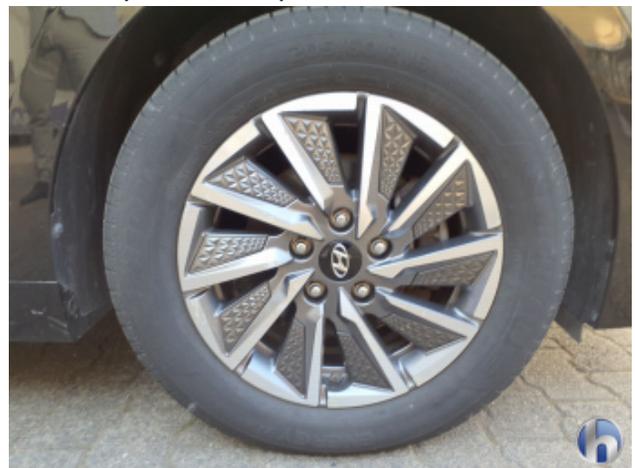
9. Felge Vorne - Rechts
Gebrauchsspuren - Ohne Reparatur

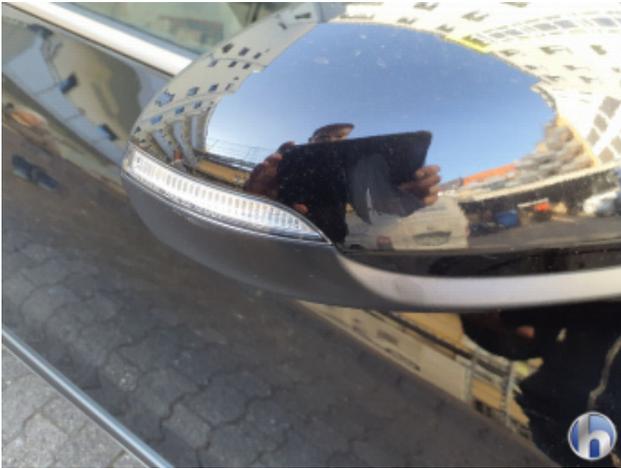
10. Außenspiegel - Rechts
Oberflächenkratzer - Aufbereiten / Polieren

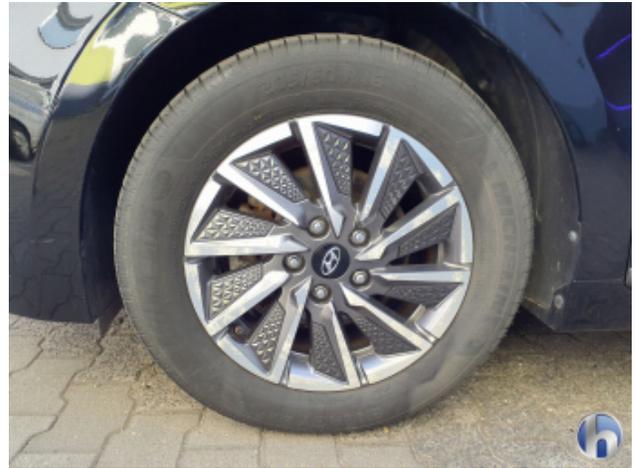
11. Felge Vorne - Links
Krater - Smart Repair

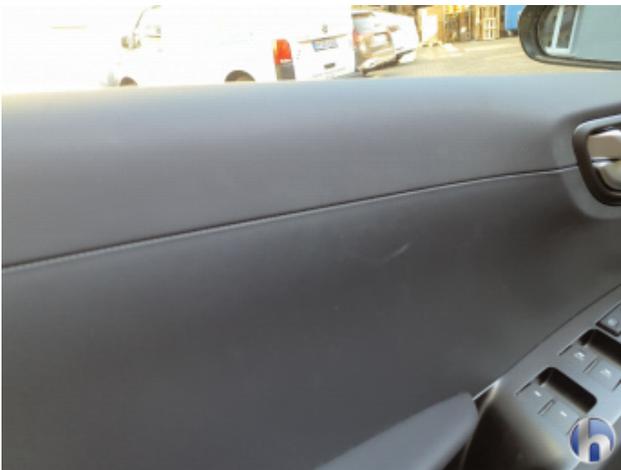
12. Verkleidung
Gebrauchsspuren - Ohne Reparatur

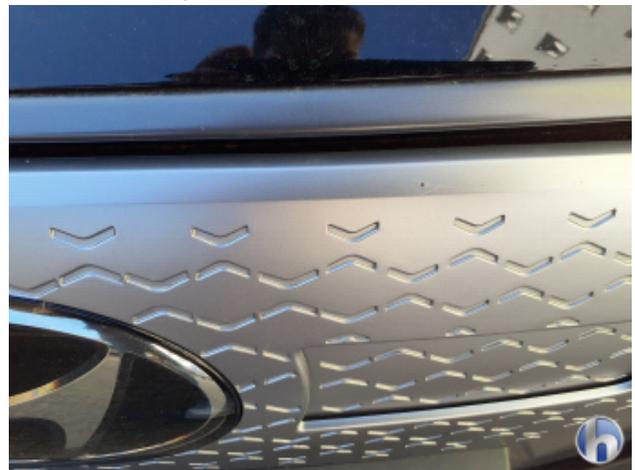
13. Kühlergrill Außen vorne
Gebrauchsspuren - Ohne Reparatur
