Zustandsbericht

Kunde :	Allane SE HCBE	Amtl. Kennzeichen :	SU-LW 765E
Berichtsnummer :	0000000834779-DE968		
Referenznummer:	30919815

Hyundai Ioniq (2016->) Style Elektro

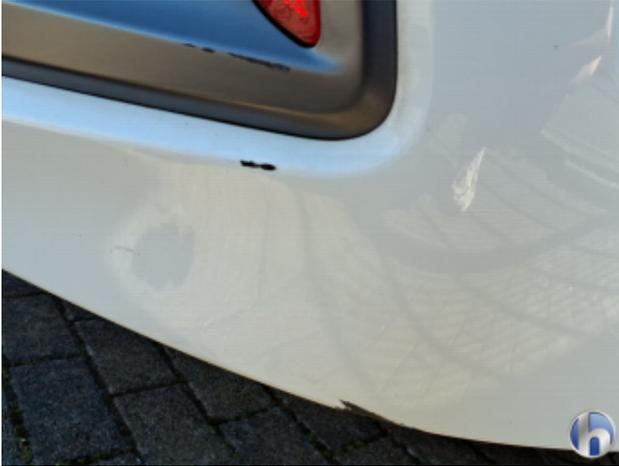
1. Stoßfänger Hinten
Kratzer - Smart Repair

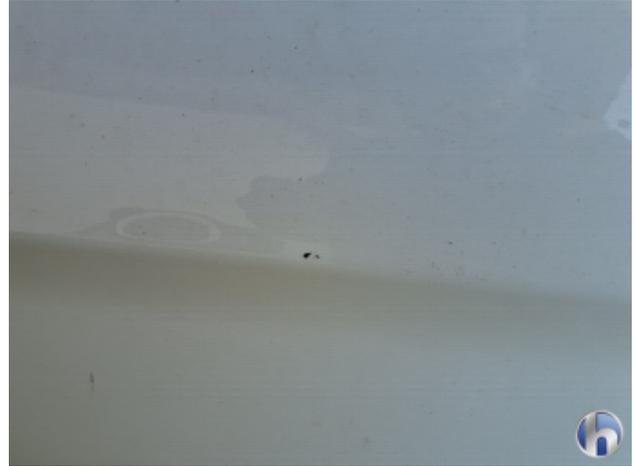
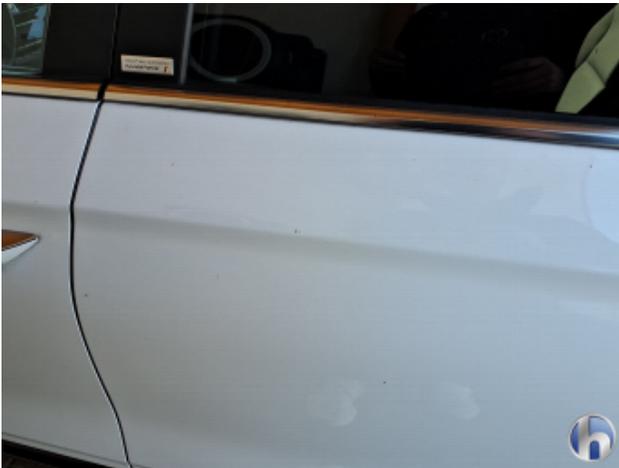
2. Tür Hinten - Links
Gebrauchsspuren - Ohne Reparatur

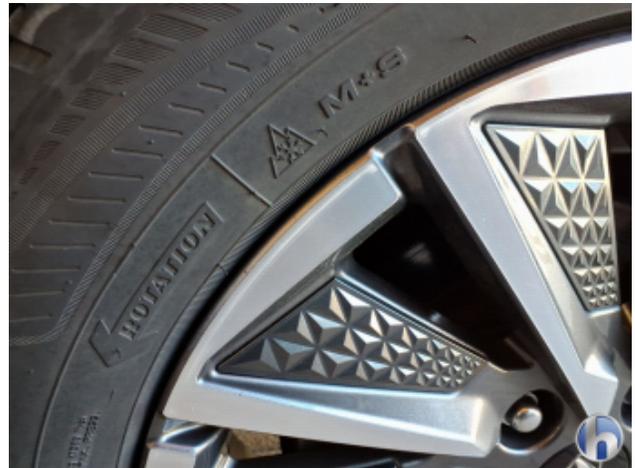
3. Felge Hinten - Links
Gebrauchsspuren - Ohne Reparatur

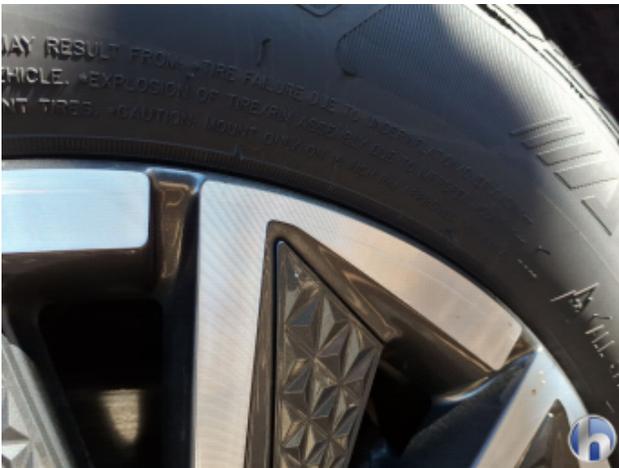
4. Felge Vorne - Rechts
Gebrauchsspuren - Ohne Reparatur

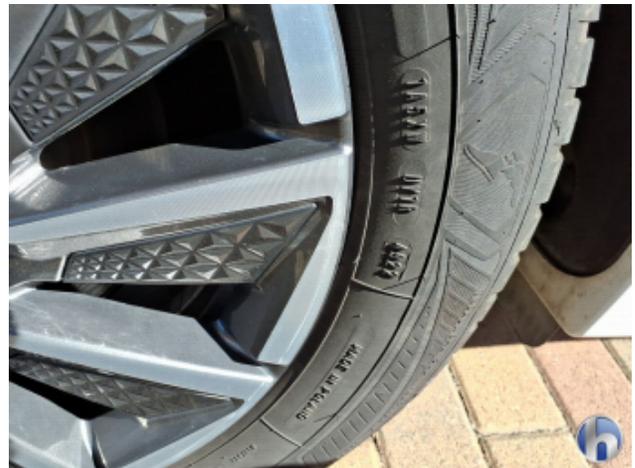
5. Felge Hinten - Rechts
Gebrauchsspuren - Ohne Reparatur

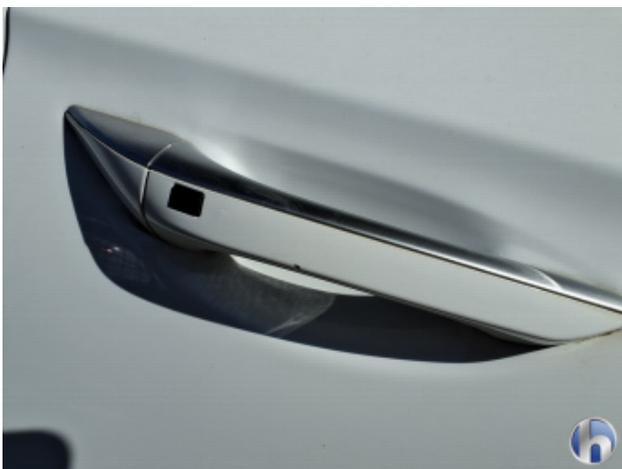
6. Tür Vorne - Rechts
Gebrauchsspuren - Ohne Reparatur

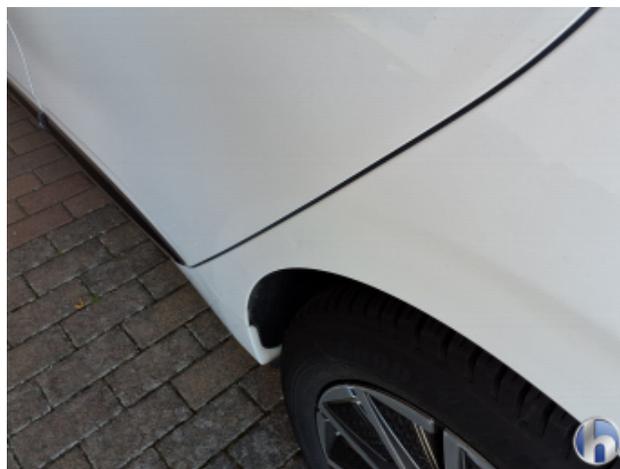
7. Seitenwand - Hinten - Links
Verdellt - Sanft Instandsetzen

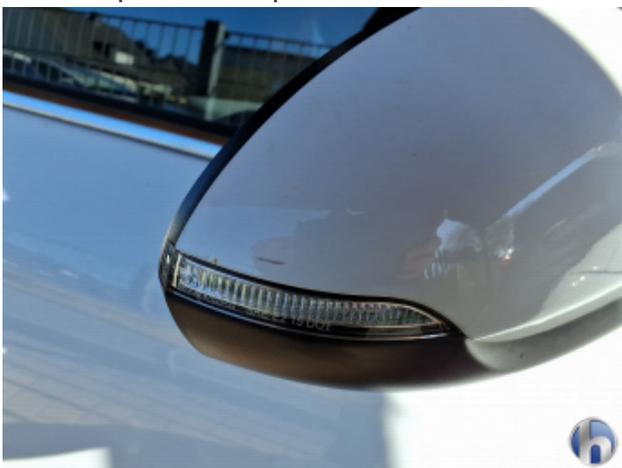
8. Außenspiegel - Rechts
Kratzer - Smart Repair

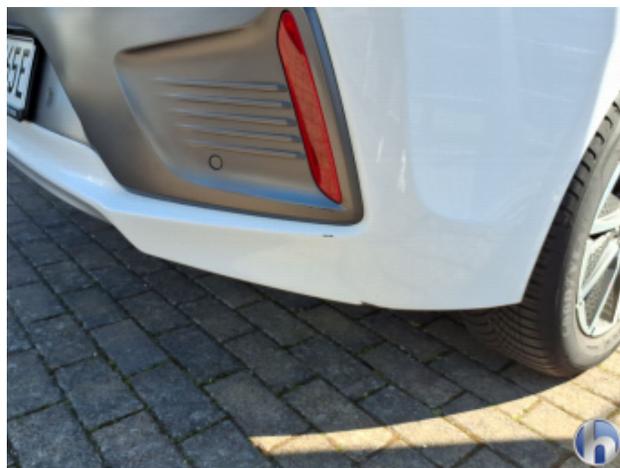
11. Zierelement Heckstoßstange
Kratzer - Smart Repair
