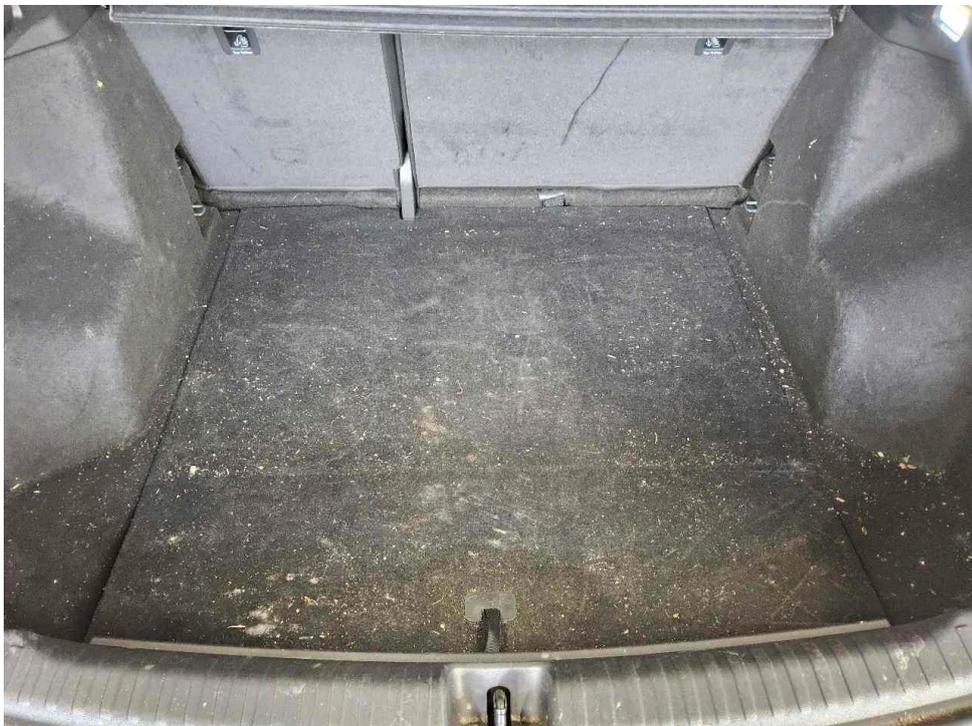
Bild 14 : Innenraum stark verschmutzt

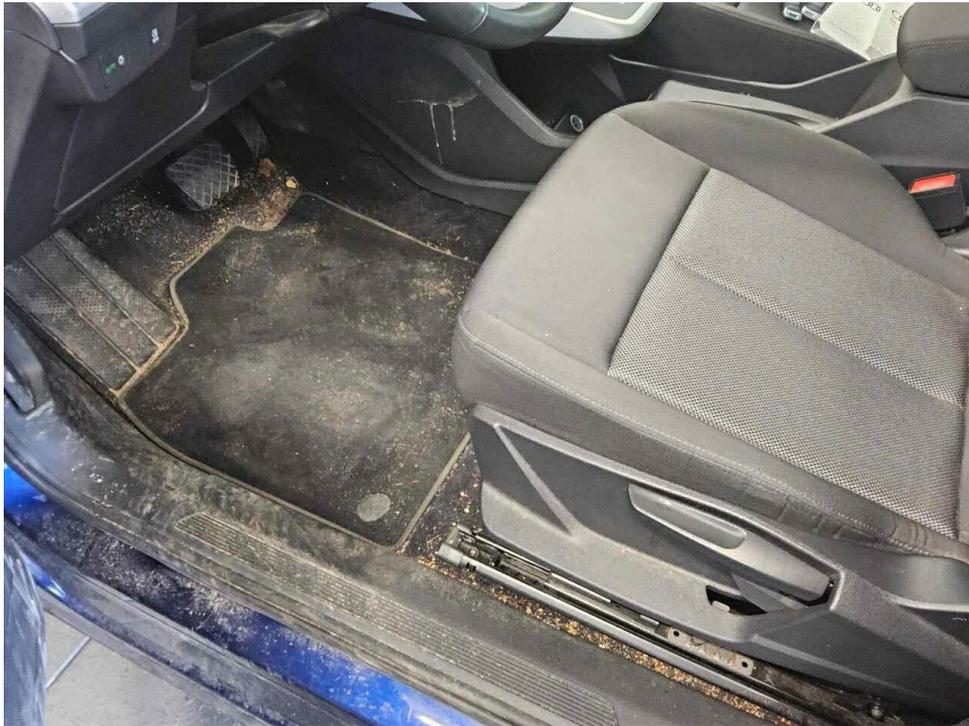
Bild 15 : Innenraum stark verschmutzt

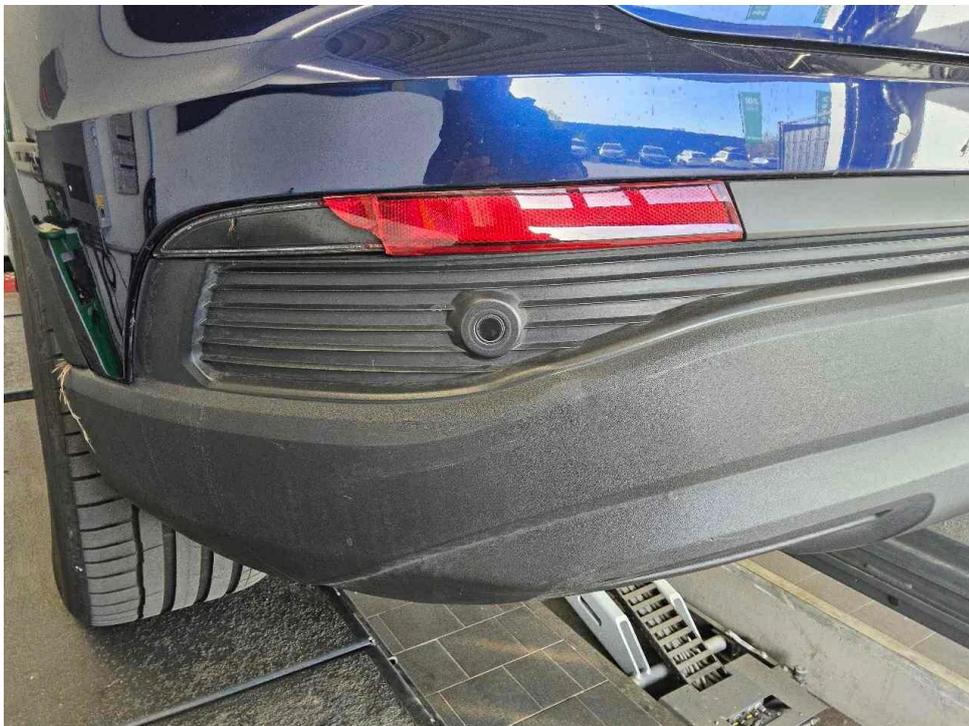
Bild 16 : hinterer Stoßfänger, Unterteil zerkratzt und deformiert, Rückstrahler links gebrochen

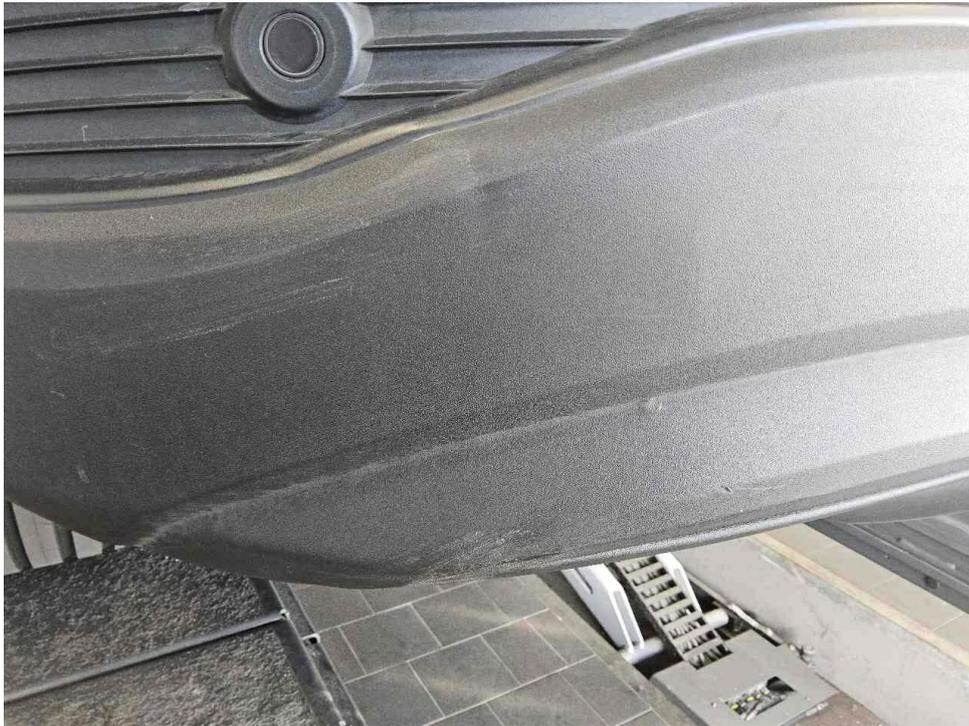
Bild 17 : hinterer Stoßfänger, Unterteil zerkratzt und deformiert

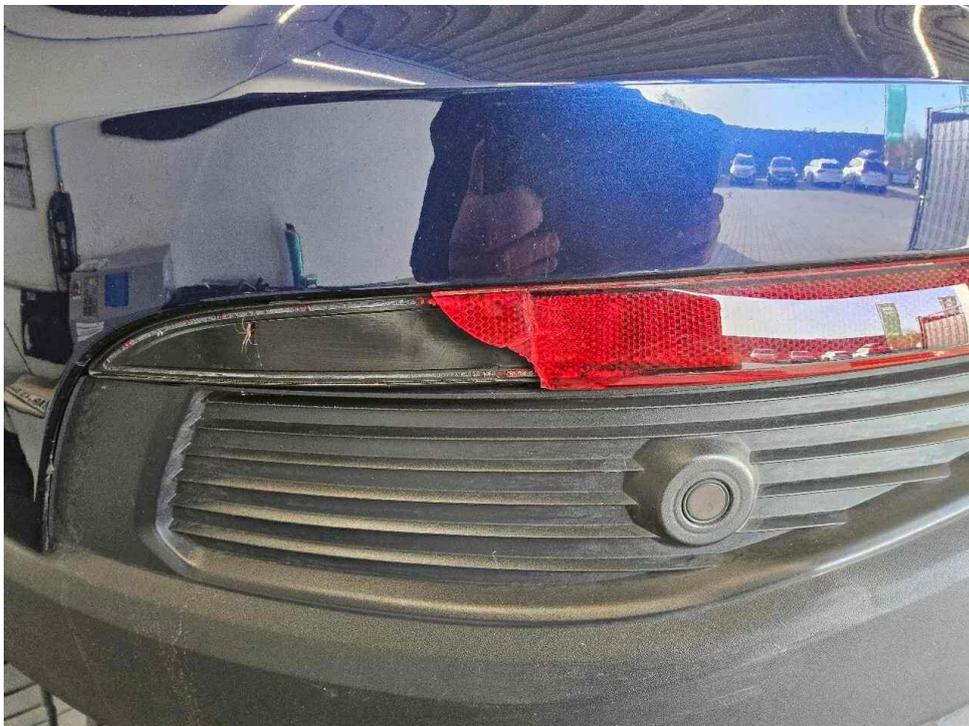
Bild 18 : hinterer Stoßfänger, Unterteil zerkratzt und deformiert, Rückstrahler links gebrochen

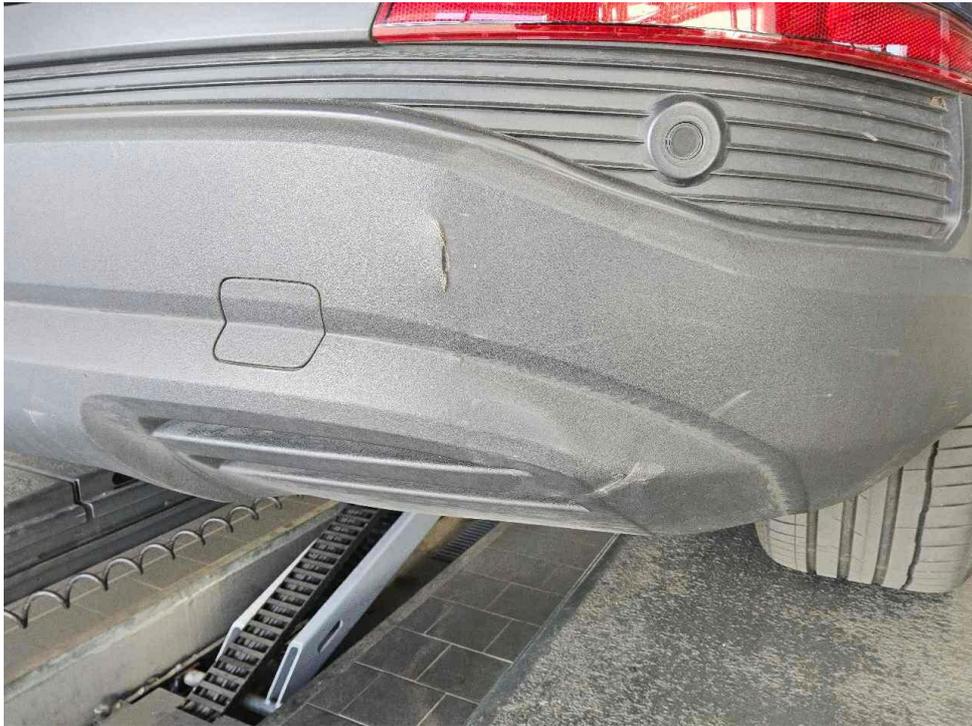
Bild 19 : hinterer Stoßfänger, Unterteil zerkratzt und deformiert

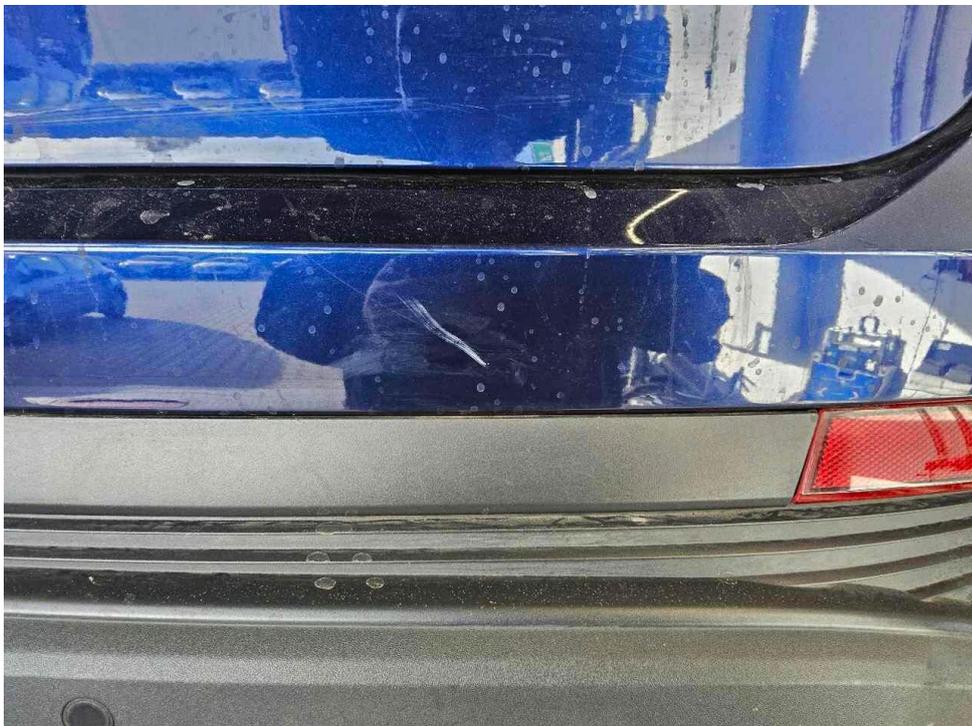
Bild 20 : hinterer Stoßfänger, Oberteil zerkratzt

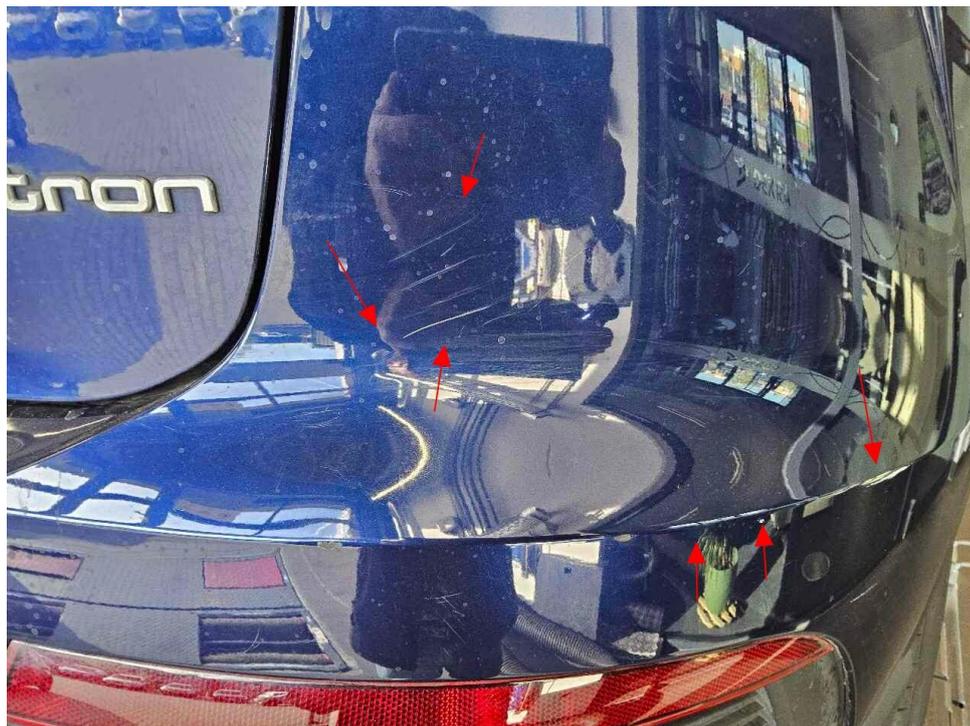
Bild 21 : hinterer Stoßfänger, Oberteil zerkratzt

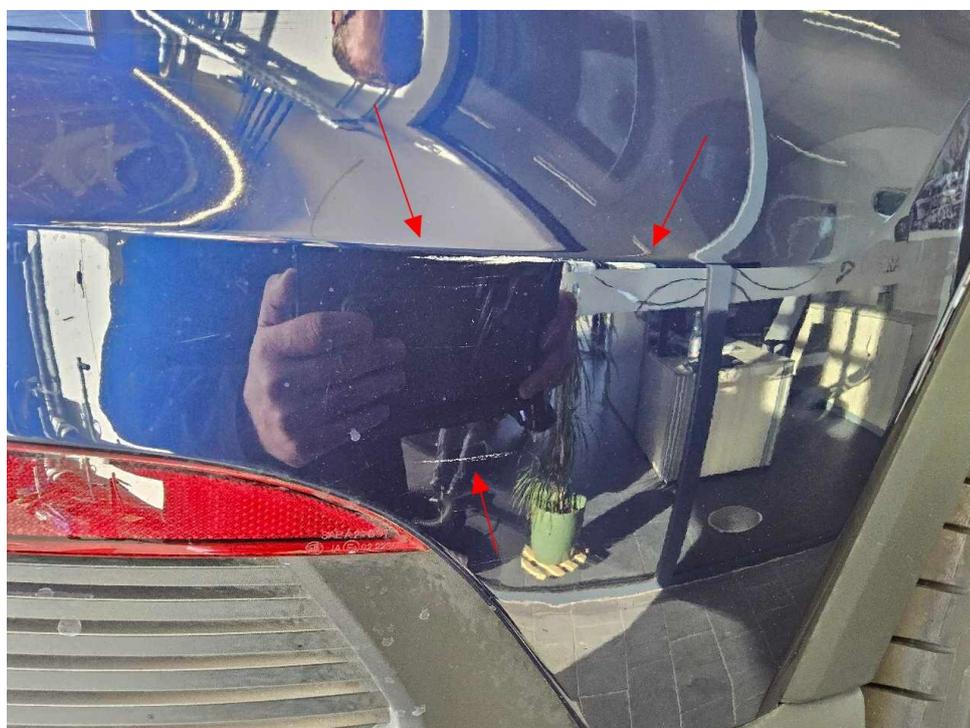
Bild 22 : hinterer Stoßfänger, Oberteil zerkratzt

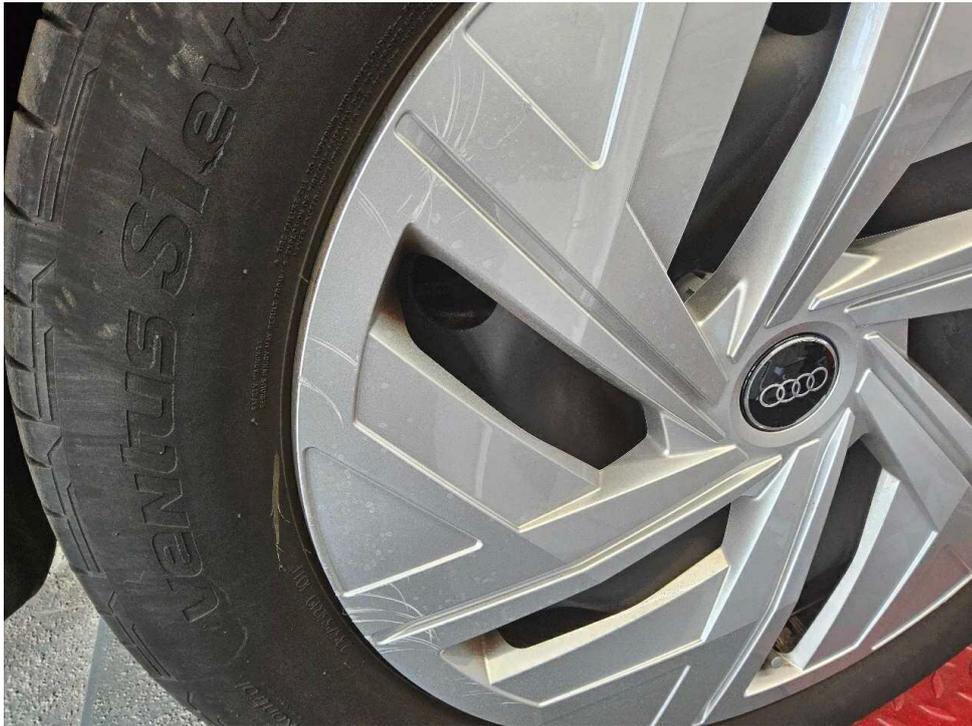
Bild 23 : Radkappe vorne rechts zerkratzt
