## Wertgutachten

<b>Ihr Auftrag vom</b>	01.04.2025 durch Raiffeisen-Impuls Fuhrparkmanagement GmbH & Co. KG
<b>Besichtigungsort</b>	36272 Niederaula, Industriestraße 11
<b>Besichtigungsdatum</b>	03.04.2025
<b>Referenznummern</b>	0002058623

<b>Fahrzeugident.-Nr.</b>	<b>W0VZT8GP1M1030811</b>		
<b>Fahrzeugart</b>	PKW - Kombilimousine	<b>Farbton / Lackart</b>	Monstein Grau / Metallic
<b>Hersteller</b>	Opel	<b>Nächste HU</b>	01/2027
<b>Typ / Verkaufsbez.</b>	Insignia B Sports Tourer 2.0 CDTI Business	<b>Laufleistung abgelesen</b>	83.442 km
<b>Erstzulassung</b>	14.12.2021	<b>Emissionsklasse</b>	Unbekannt
<b>Getriebe / Gänge</b>	Automatik / 8	<b>Sitzplätze / Türen</b>	5 / 5
<b>Achsen / angetrieben</b>	2 / 1	<b>Anzahl Besitzer</b>	unbekannt
<b>Motorart</b>	Reihenmotor / Diesel	<b>Hubraum / Nennleistung</b>	1.995 ccm / 128 KW
<b>Antriebsart</b>	Frontantrieb

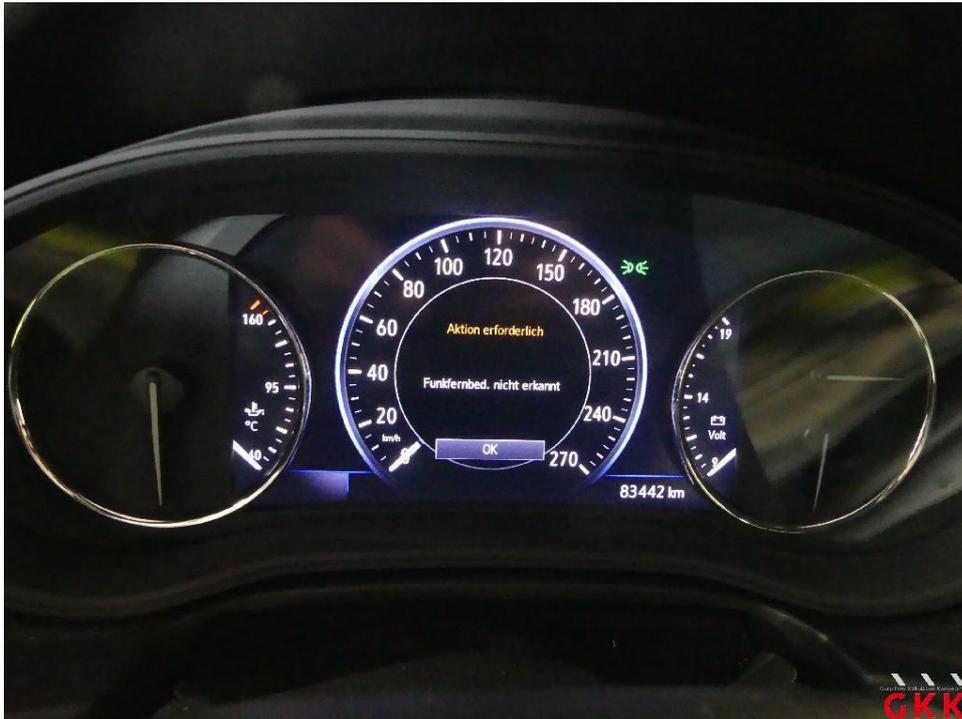
Bild 15 Hauptschlüssel, Batterie, entladen, ersetzen

<b>Schlüssel/Schließanl.</b> (Angaben ohne MwSt.)	Reparaturkosten	MW
Hauptschlüssel Batterie, entladen, ersetzen (Bild 15)	7,50 €	7,50 €
<b>Ohne Zuordnung</b> (Angaben ohne MwSt.)	Reparaturkosten	MW
Frontscheibe, Steinschlag, Gebrauchsspur	0,00 €	0,00 €
Fahrzeug Front, Steinschlag, Gebrauchsspur	0,00 €	0,00 €

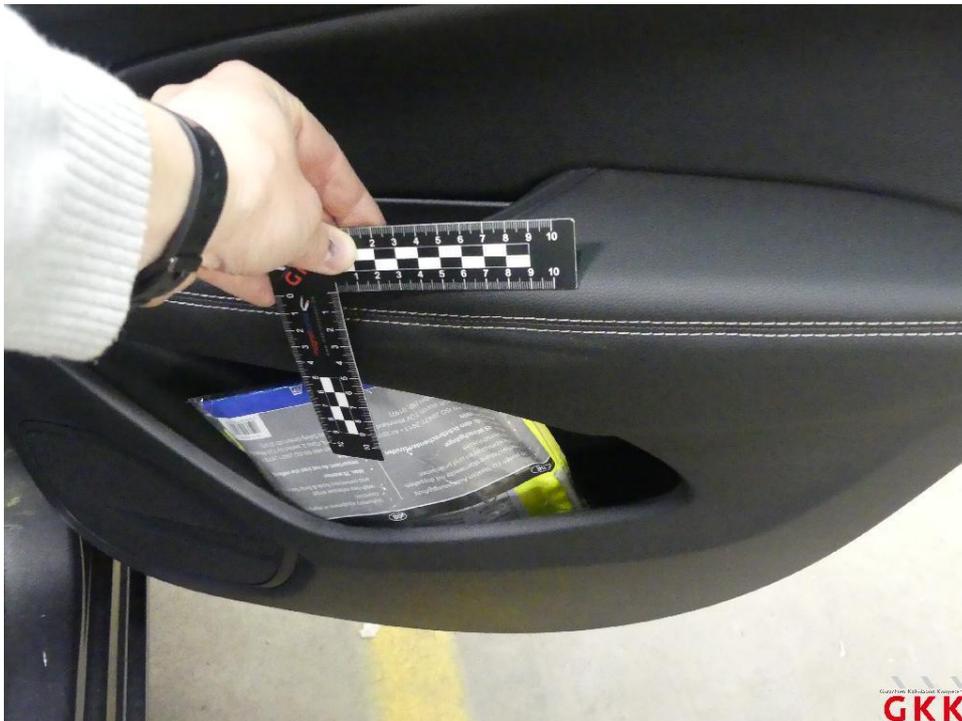
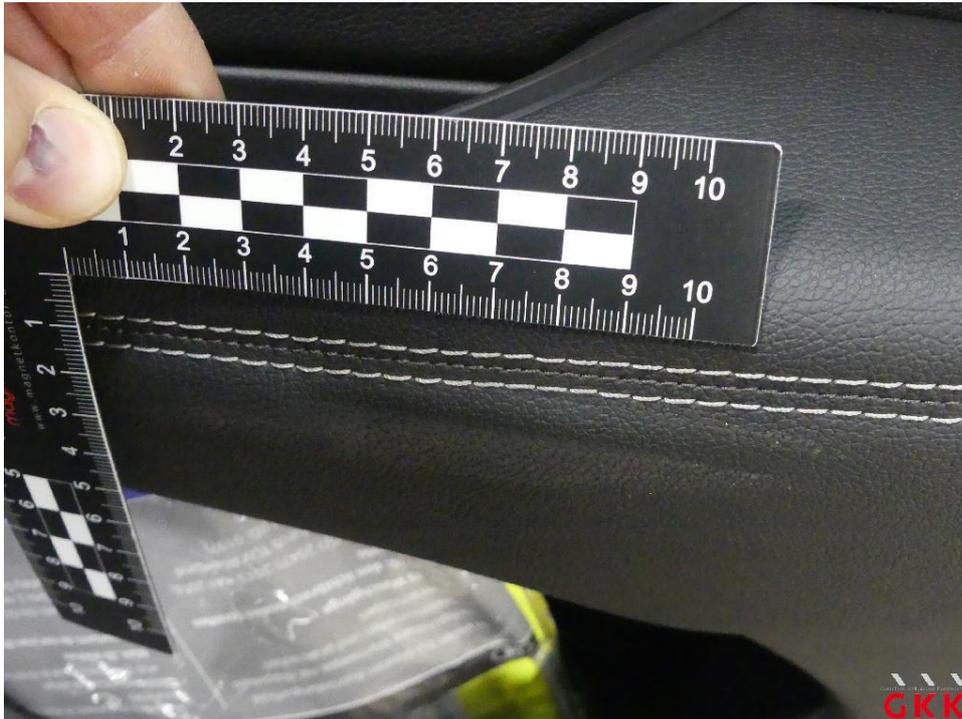
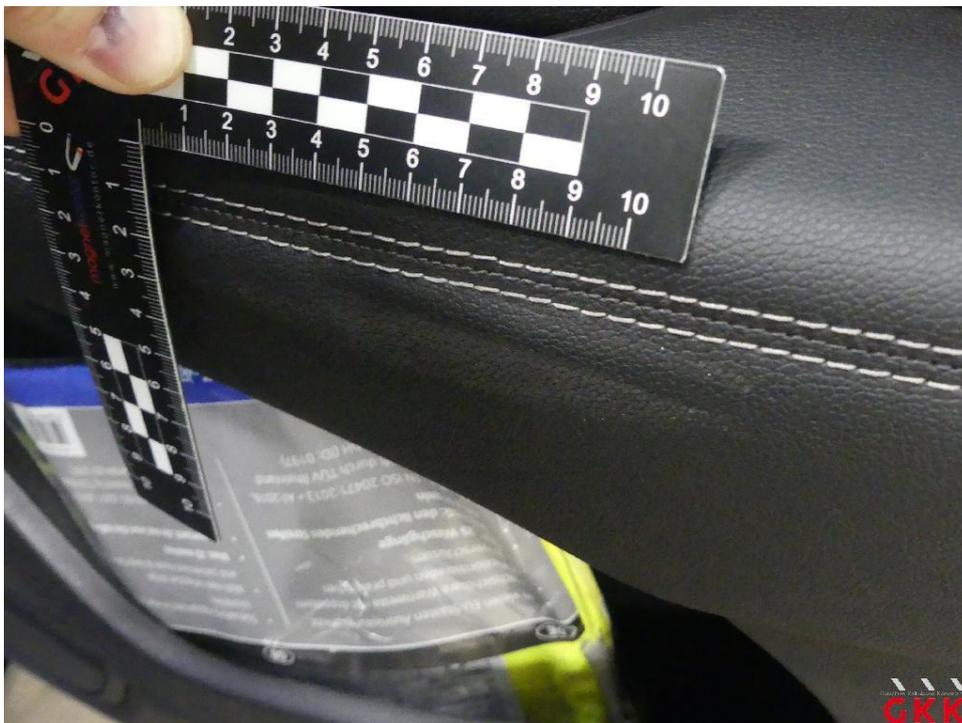
Bild 16 Tür hinten rechts, Innenverkleidung -Abdeckung-, Druckstellen, ersetzen

Bild 17 Tür hinten rechts, Innenverkleidung -Abdeckung-, Druckstellen, ersetzen

Bild 18 Tür hinten rechts, Innenverkleidung -Abdeckung-, Druckstellen, ersetzen

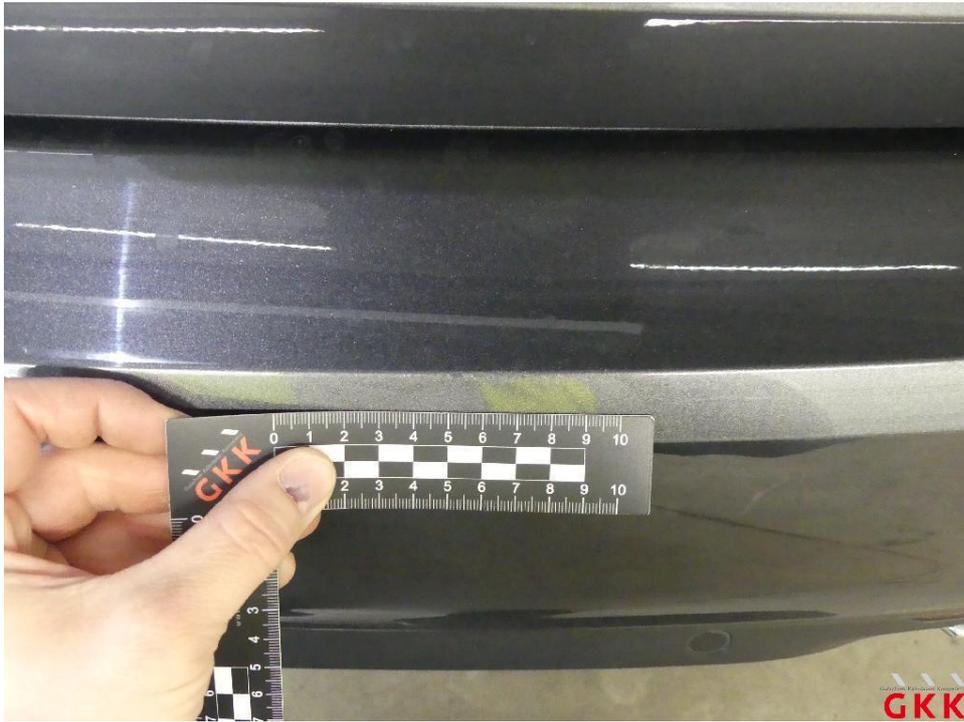
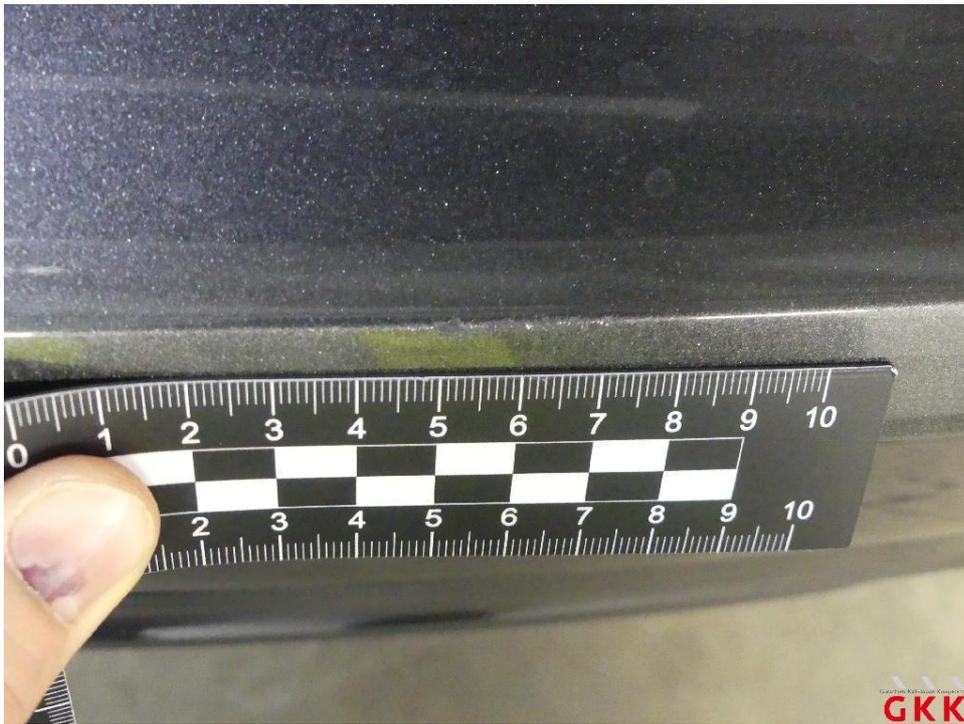
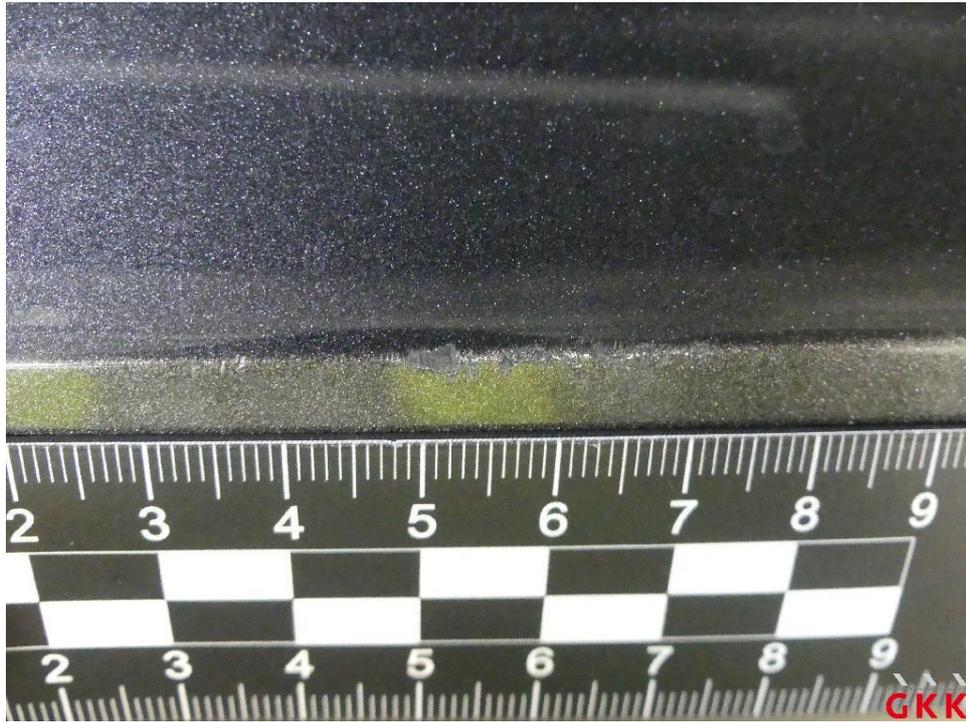
Bild 19 Stoßfänger hinten, Verkleidung -lackiert-, verkratzt, Smartrepair

Bild 20 Stoßfänger hinten, Verkleidung -lackiert-, verkratzt, Smartrepair

Bild 21 Stoßfänger hinten, Verkleidung -lackiert-, verkratzt, Smartrepair

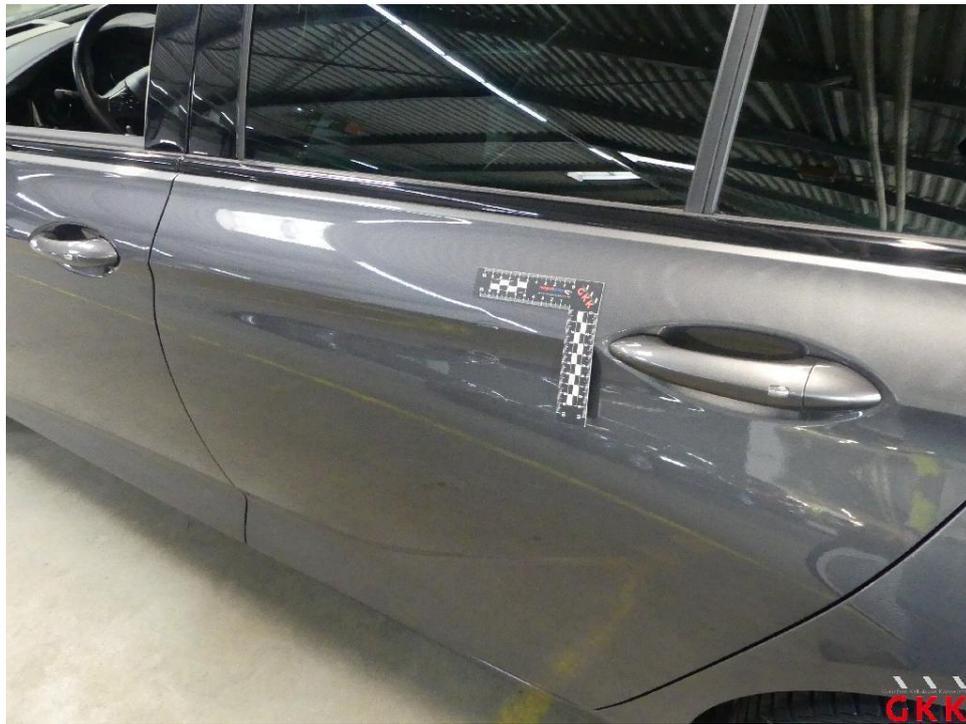
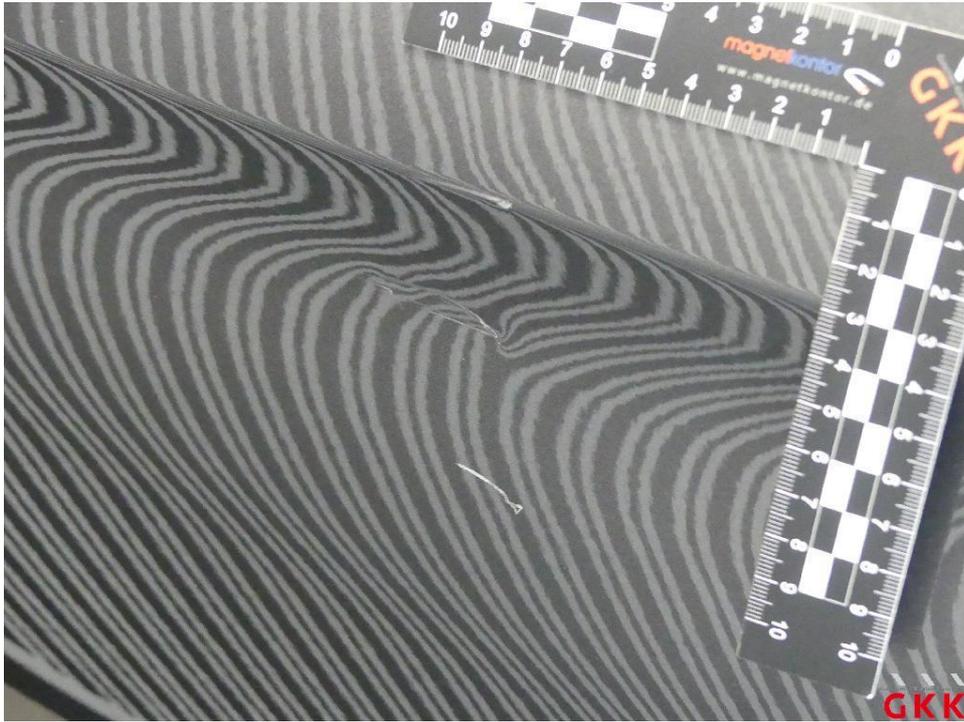
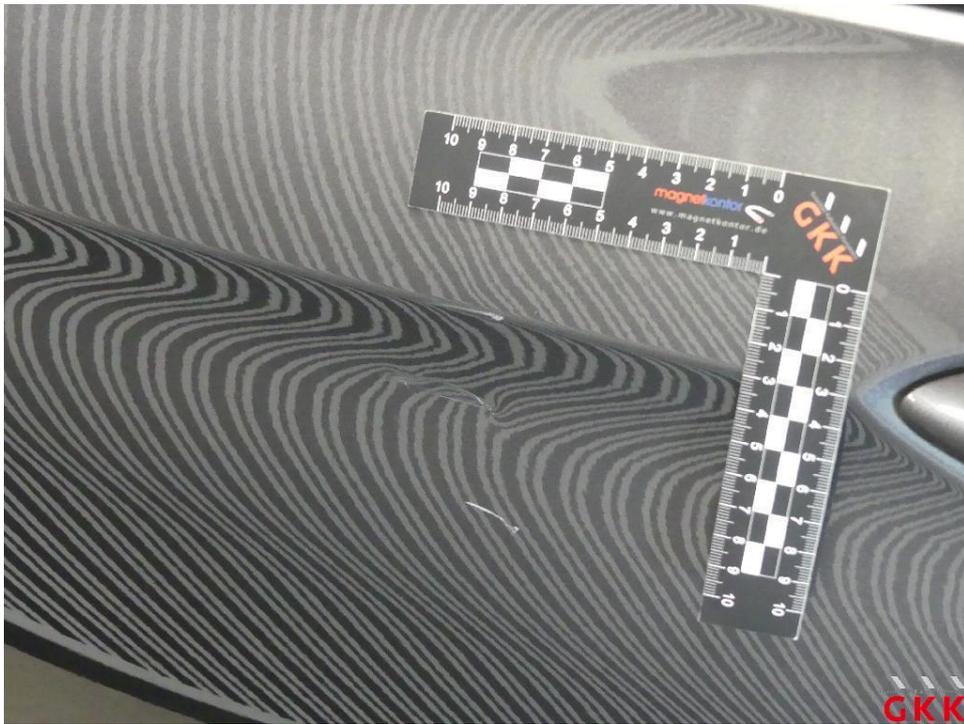
Bild 22 Tür hinten links, beschädigt, instand setzen - lackieren

Bild 23 Tür hinten links, beschädigt, instand setzen - lackieren

Bild 24 Tür hinten links, beschädigt, instand setzen - lackieren

<b>Wertbeeinflussende Faktoren</b>		
<b>Dach</b> (Angaben ohne MwSt.)	Reparaturkosten	MW
Dach, bis 3 Dellen / Bauteil, Gebrauchsspur	0,00 €	0,00 €
<b>Seite links</b> (Angaben ohne MwSt.)	Reparaturkosten	MW
Tür hinten links, beschädigt, instand setzen - lackieren (Bild 22, Bild 23, Bild 24)	1018,61 €	738,78 €
Tür hinten links Innenverkleidung -Abdeckung-, Druckstellen, ersetzen (Bild 25, Bild 26, Bild 27)	522,44 €	313,46 €
<b>Seite rechts</b> (Angaben ohne MwSt.)	Reparaturkosten	MW
Tür hinten rechts Innenverkleidung -Abdeckung-, Druckstellen, ersetzen (Bild 16, Bild 17, Bild 18)	522,44 €	313,46 €
<b>Heck</b> (Angaben ohne MwSt.)	Reparaturkosten	MW
Stoßfänger hinten Verkleidung -lackiert-, verkratzt, Smartrepair (Bild 19, Bild 20, Bild 21)	100,00 €	100,00 €
<b>Interieur</b> (Angaben ohne MwSt.)	Reparaturkosten	MW
Fußmatte(n) vorne links, beschädigt, ersetzen (Bild 28, Bild 29, Bild 30)	72,13 €	43,28 €

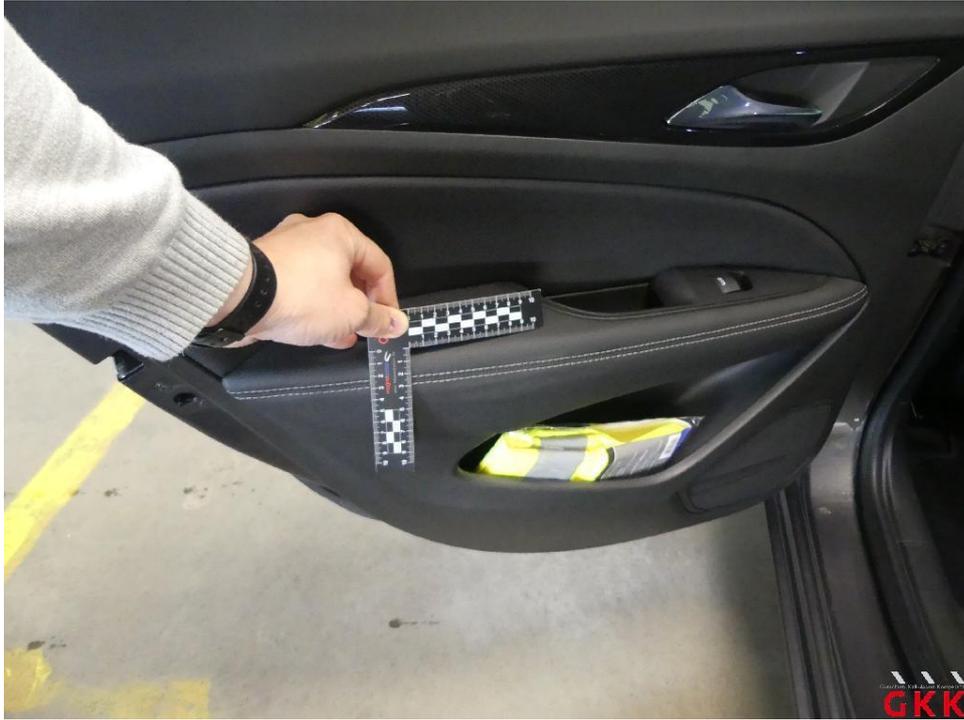
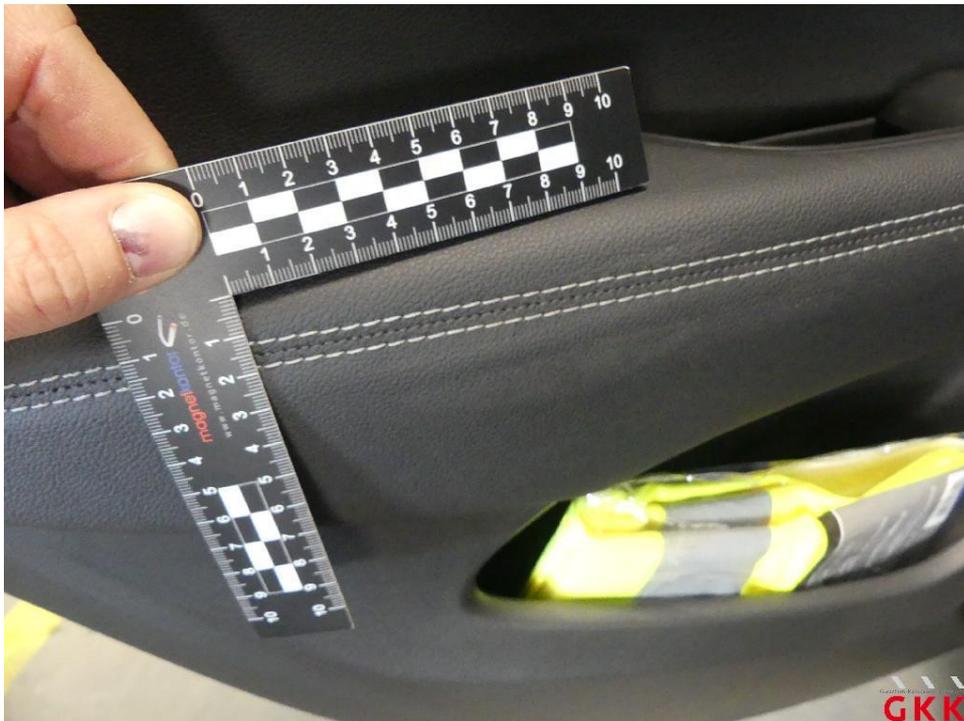
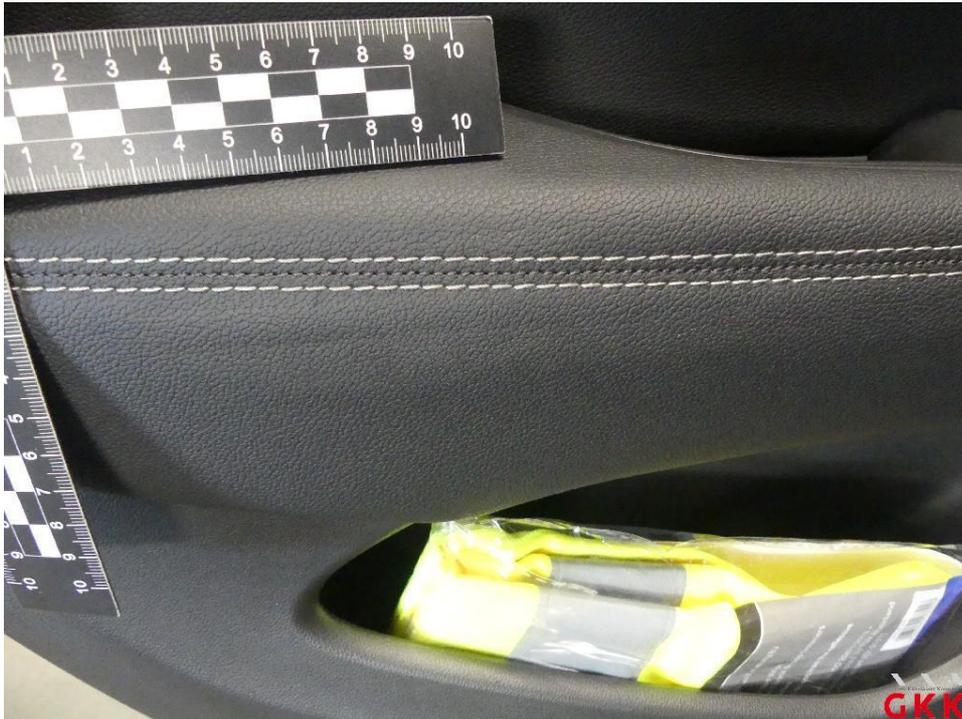
Bild 25 Tür hinten links, Innenverkleidung -Abdeckung-, Druckstellen, ersetzen

Bild 26 Tür hinten links, Innenverkleidung -Abdeckung-, Druckstellen, ersetzen

Bild 27 Tür hinten links, Innenverkleidung -Abdeckung-, Druckstellen, ersetzen

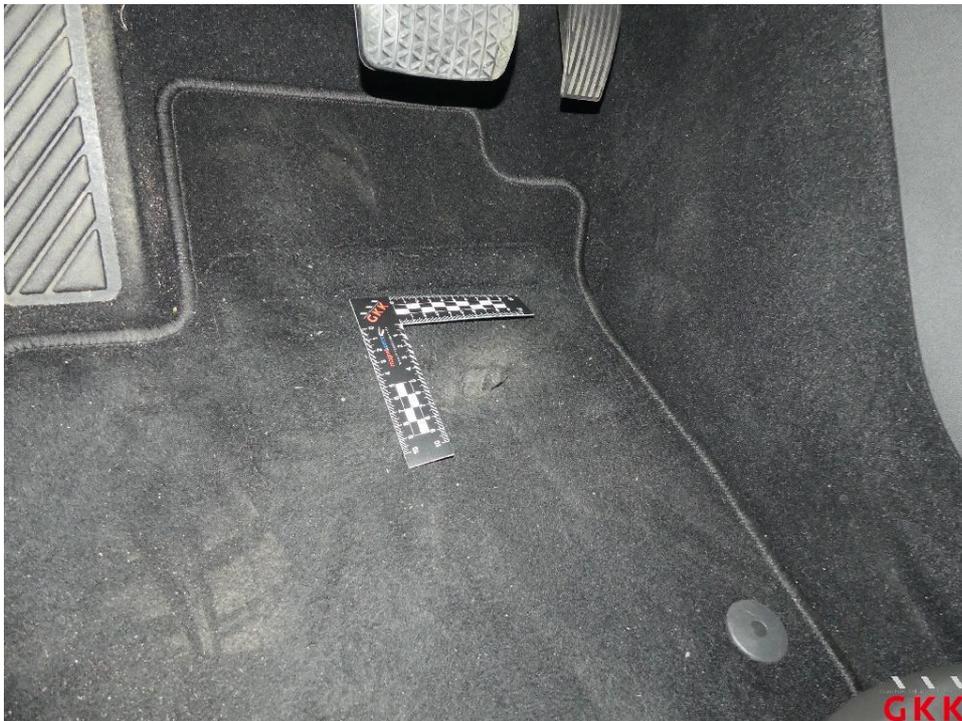
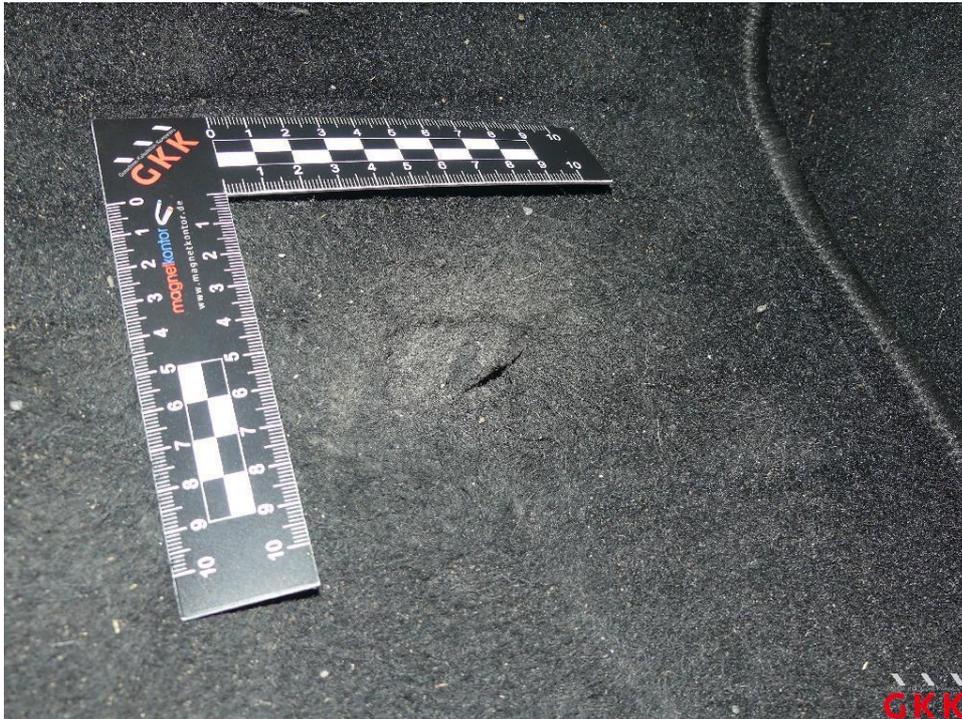
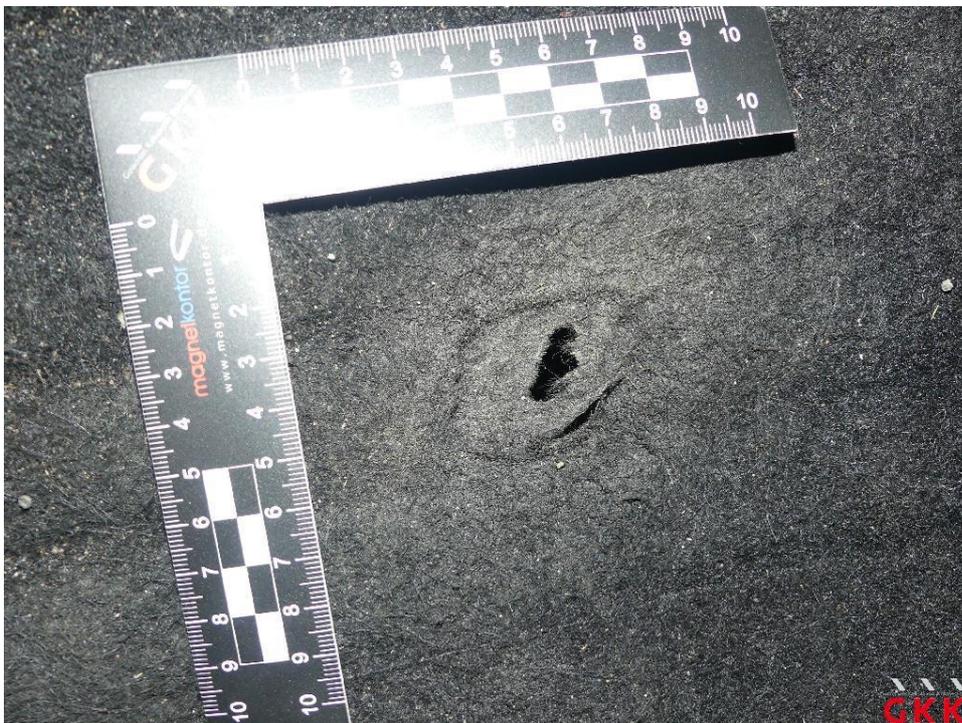
Bild 28 Fußmatte(n), vorne links, beschädigt, ersetzen

Bild 29 Fußmatte(n), vorne links, beschädigt, ersetzen

Bild 30 Fußmatte(n), vorne links, beschädigt, ersetzen
