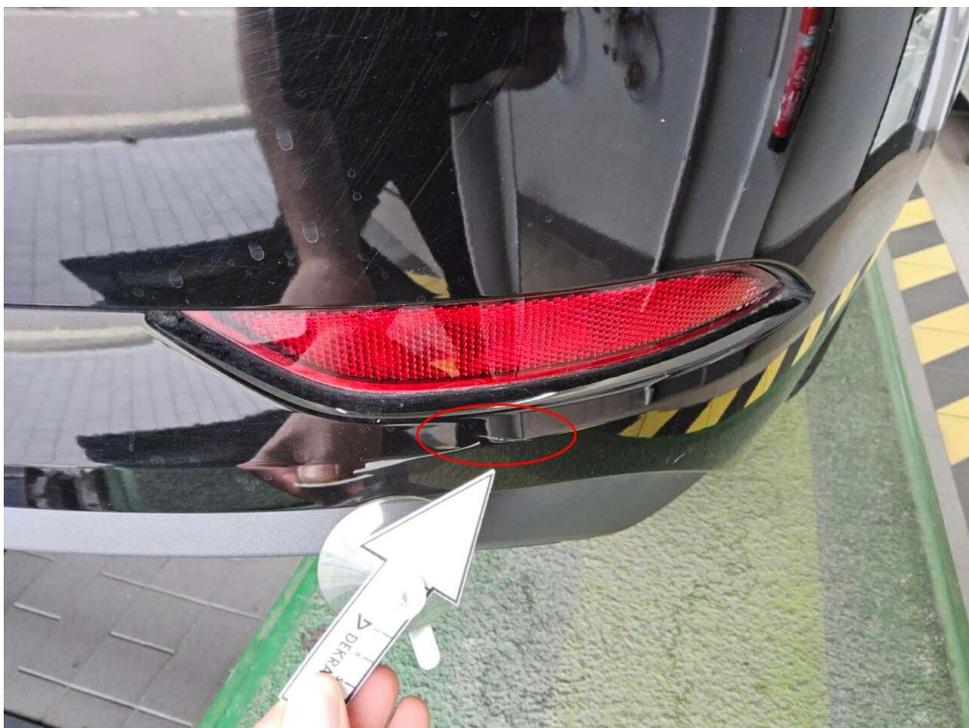
Bild 14 : Stoßfänger hinten Lackierung, zerkratzt, lackieren mit Lackaufbau

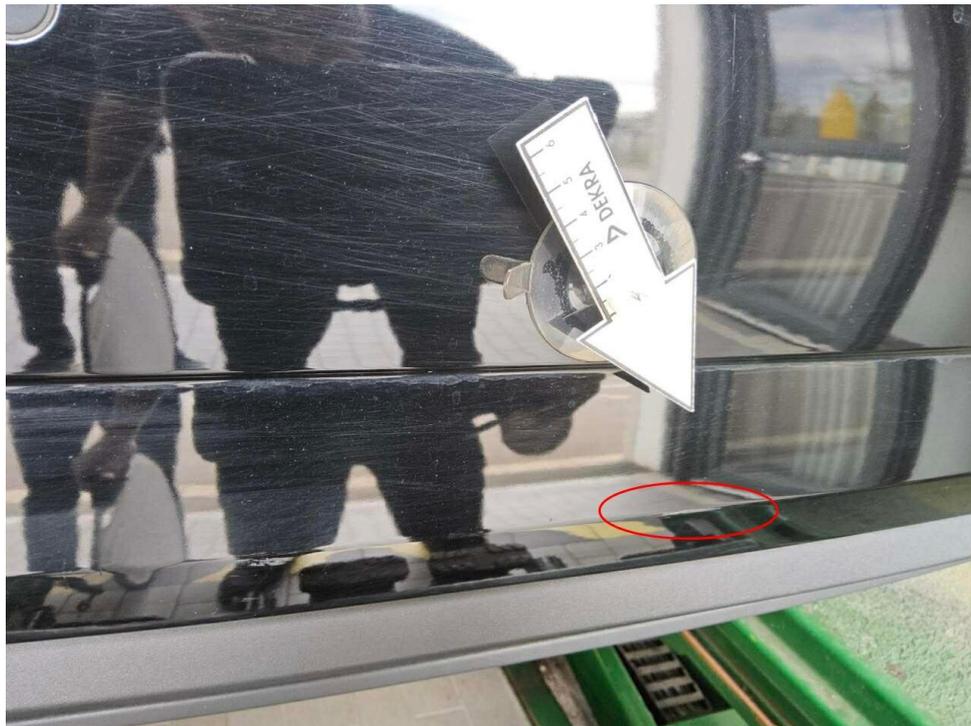
Bild 15 : Stoßfänger hinten Lackierung, zerkratzt, lackieren mit Lackaufbau

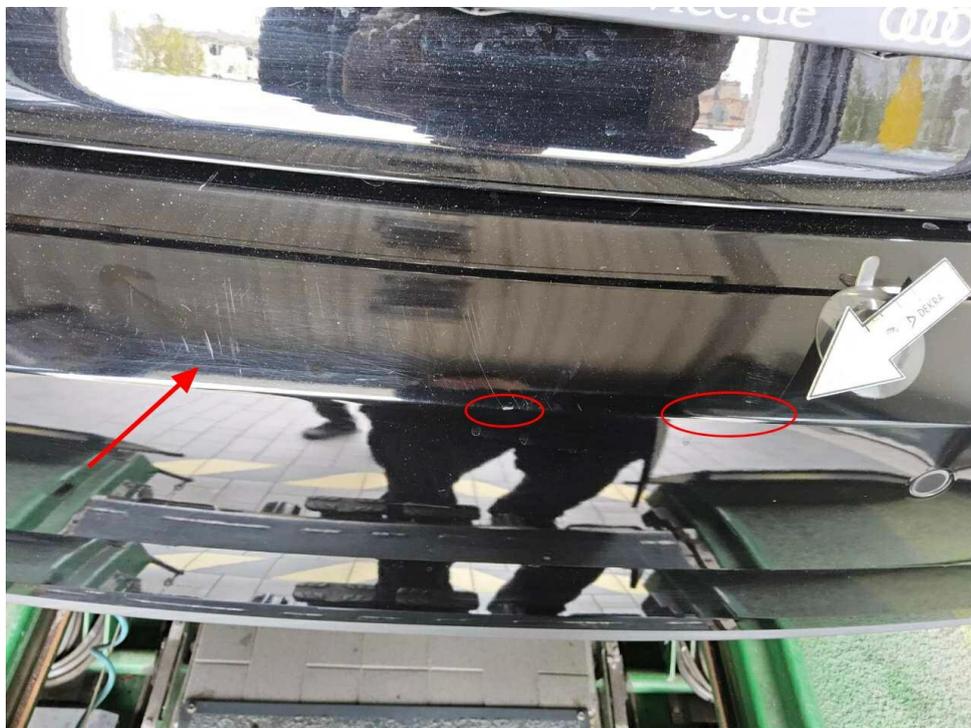
Bild 16 : Stoßfänger hinten Lackierung, zerkratzt, lackieren mit Lackaufbau

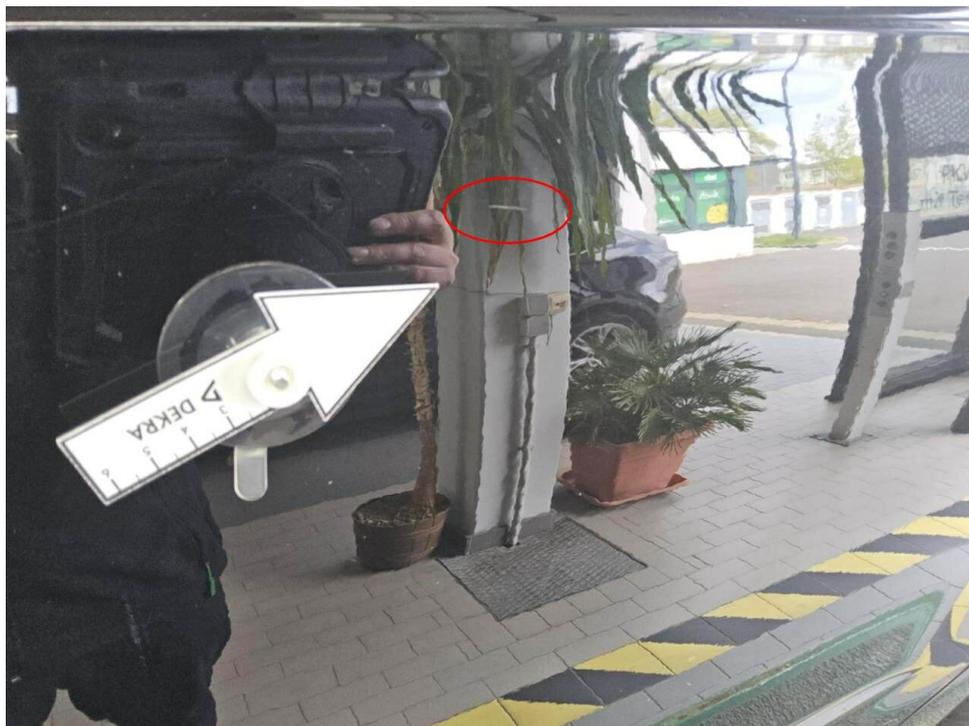
Bild 17 : Tür hinten links Lackierung, zerkratzt, polieren

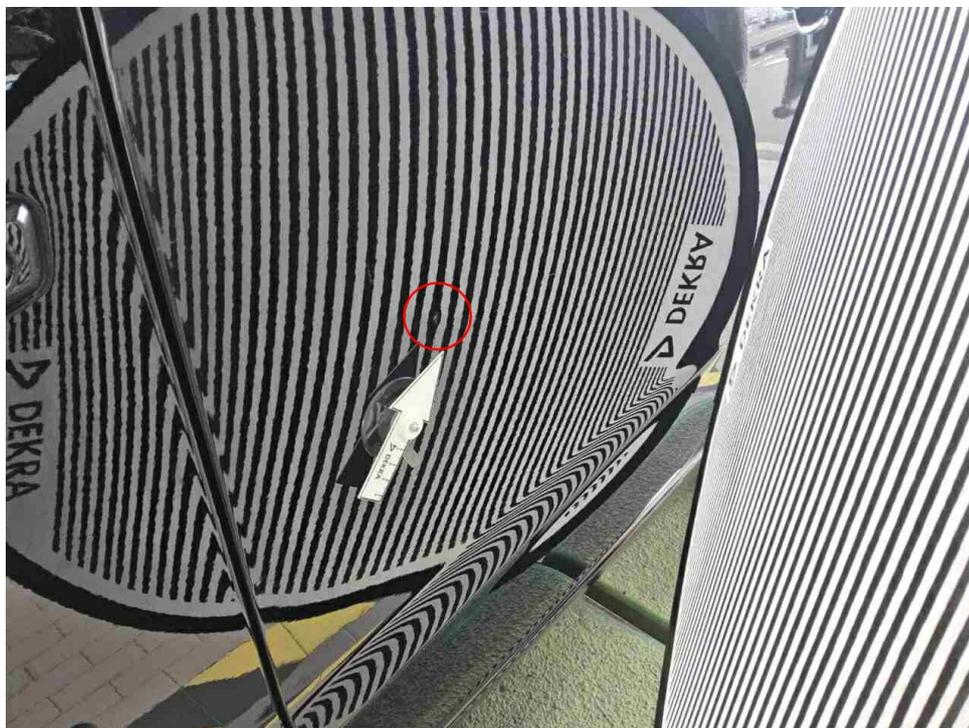
Bild 18 : Tür hinten links, eingedellt, Gebrauchsspur

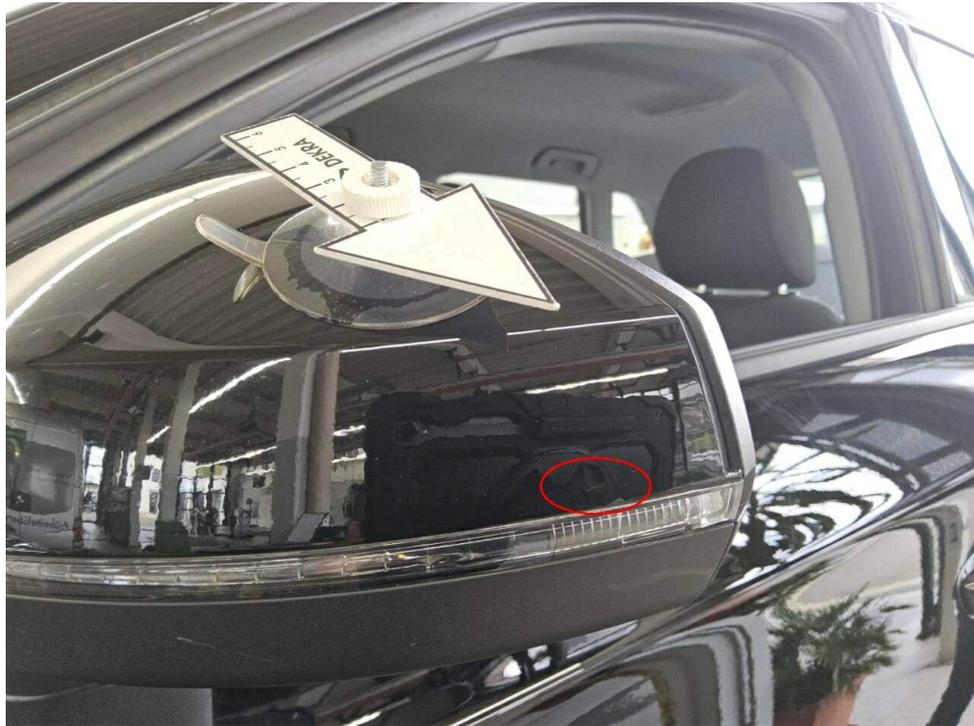
Bild 19 : Außenspiegel links Lackierung, zerkratzt, Gebrauchsspur

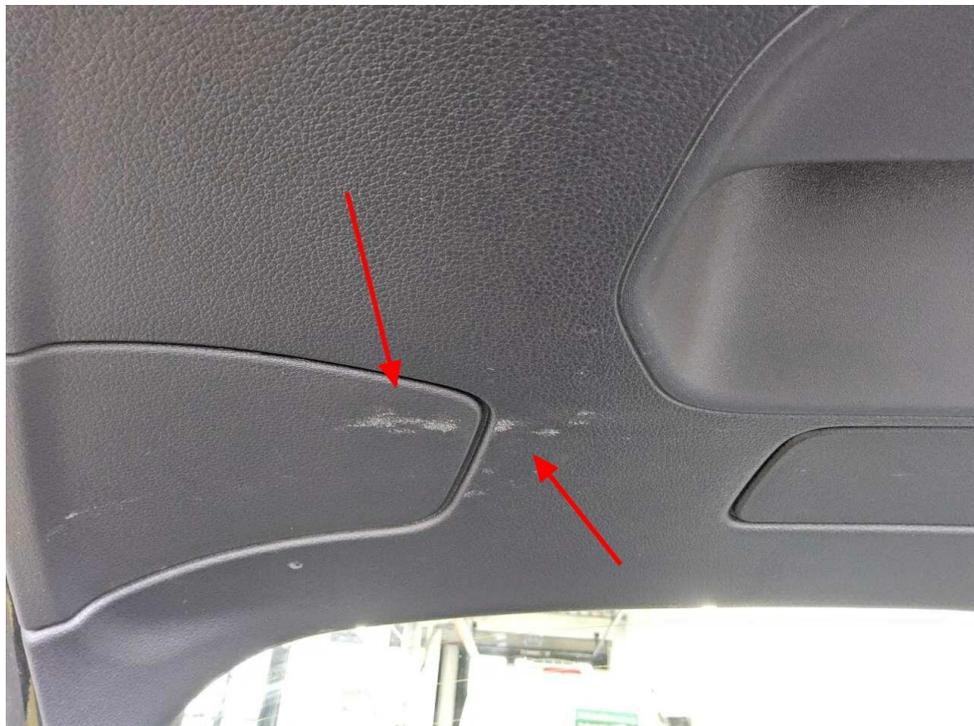
Bild 20 : Verkleidung Heckklappe, zerkratzt, Gebrauchsspur

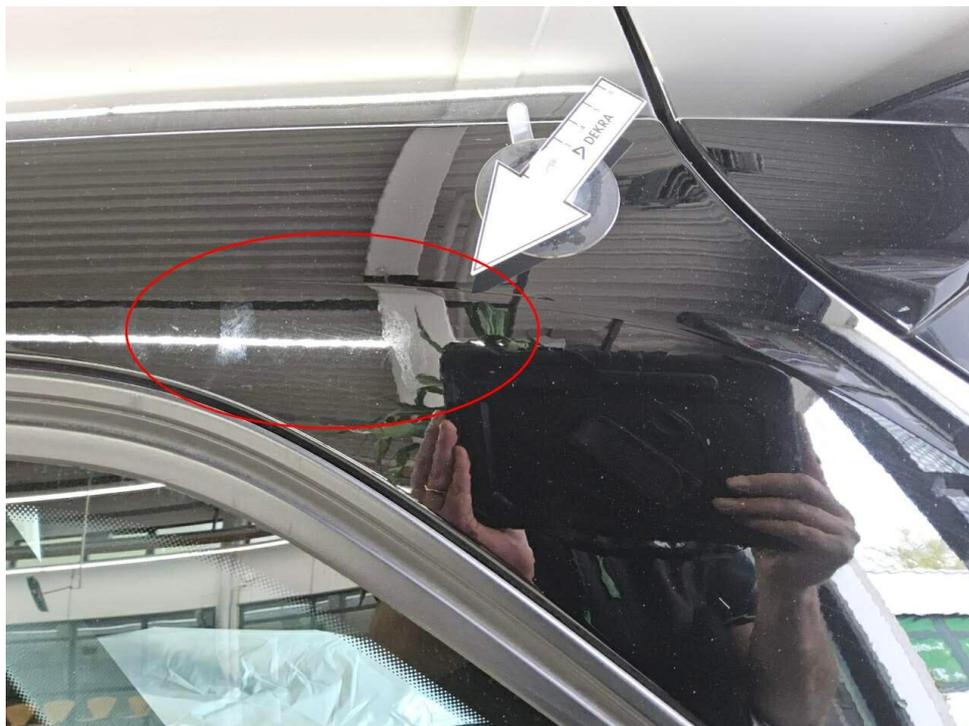
Bild 21 : Dachrahmen links Lackierung, Umweltschaden, smart repair

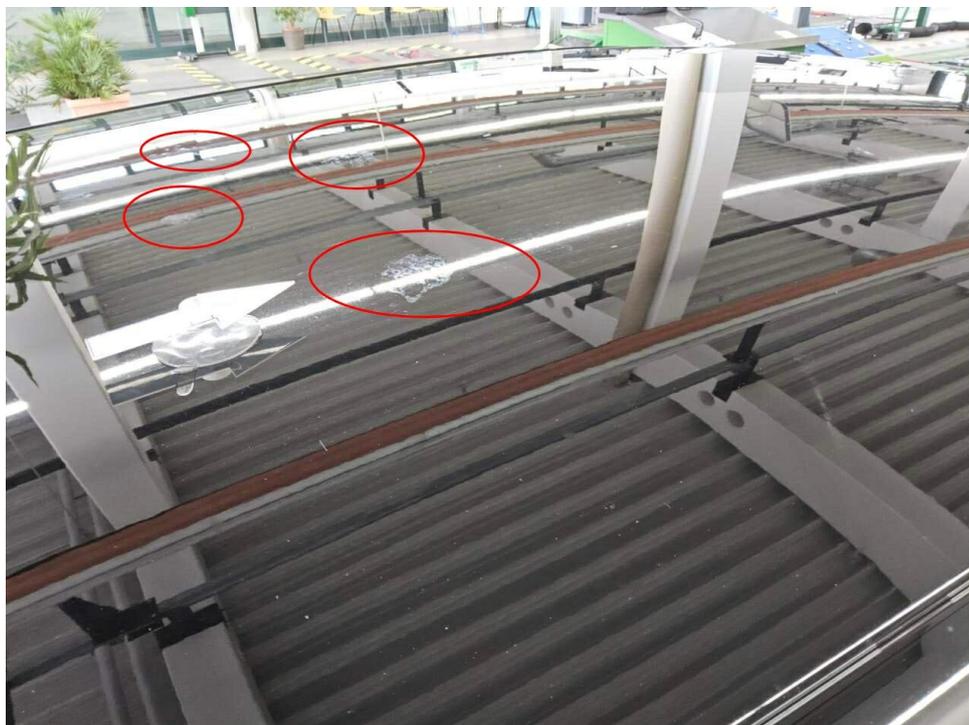
Bild 22 : Dach Lackierung, Umweltschaden, smart repair

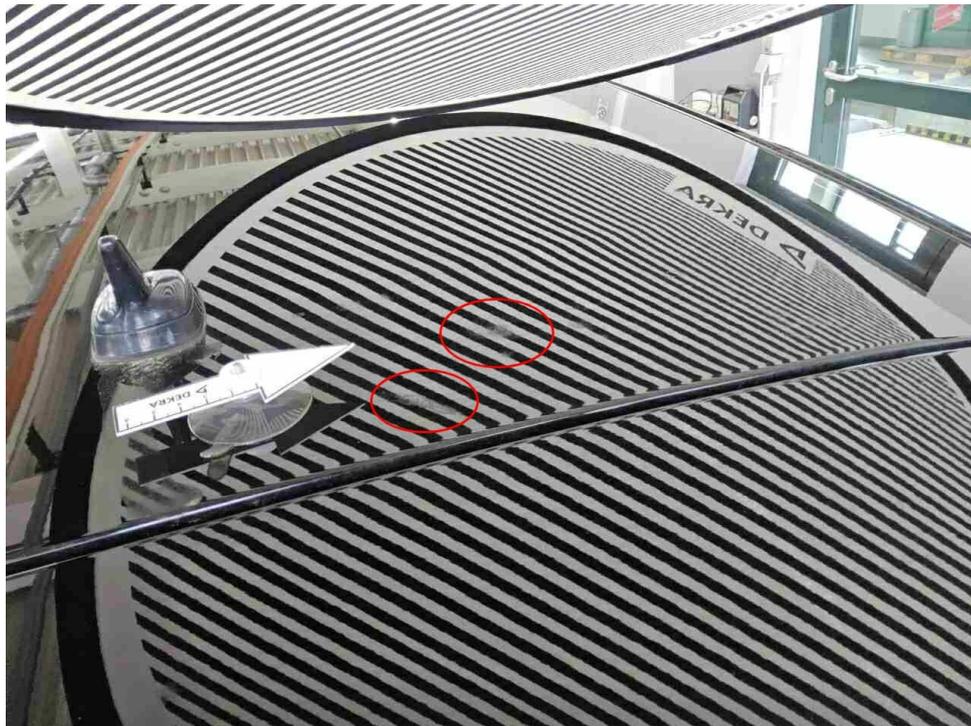
Bild 23 : Dach Lackierung, Umweltschaden, smart repair

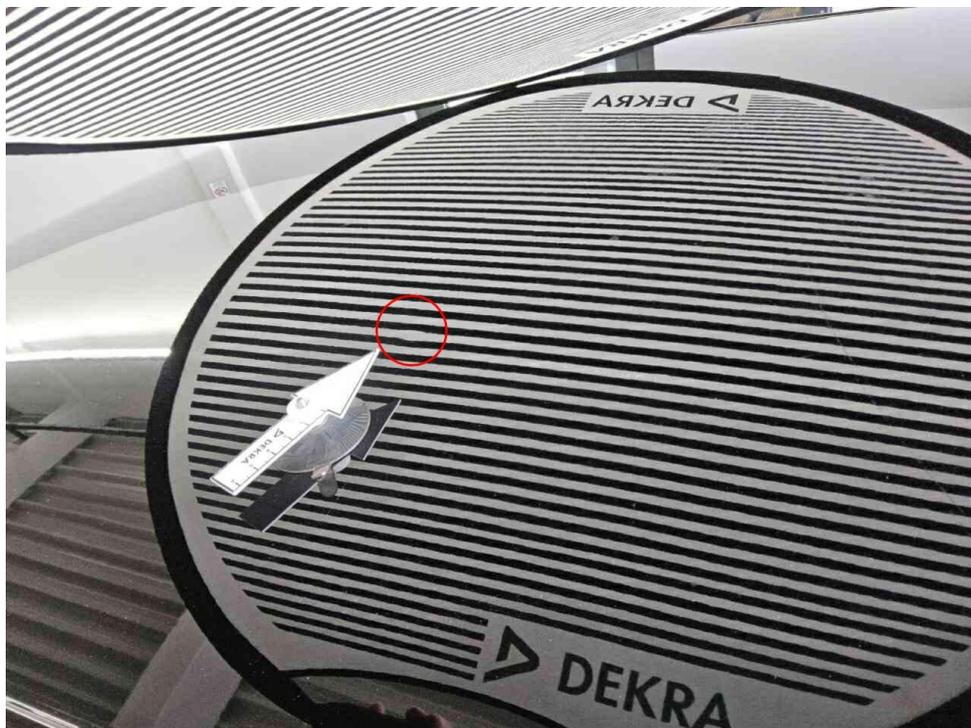
Bild 24 : Dach, eingedellt, Gebrauchsspur

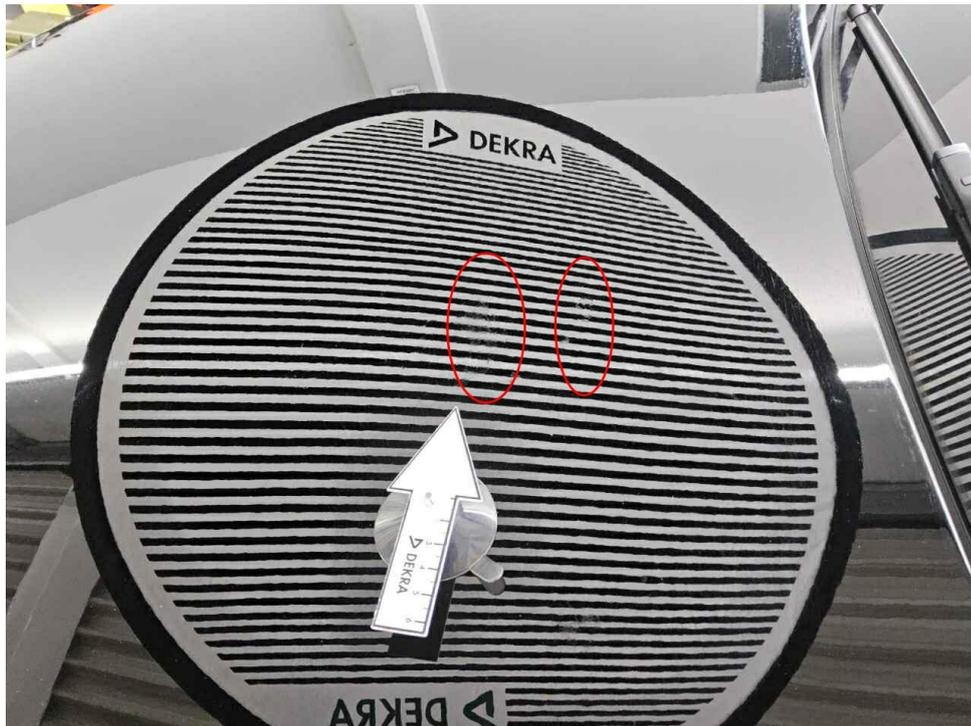
Bild 25 : Motorhaube Lackierung, Umweltschaden, smart repair

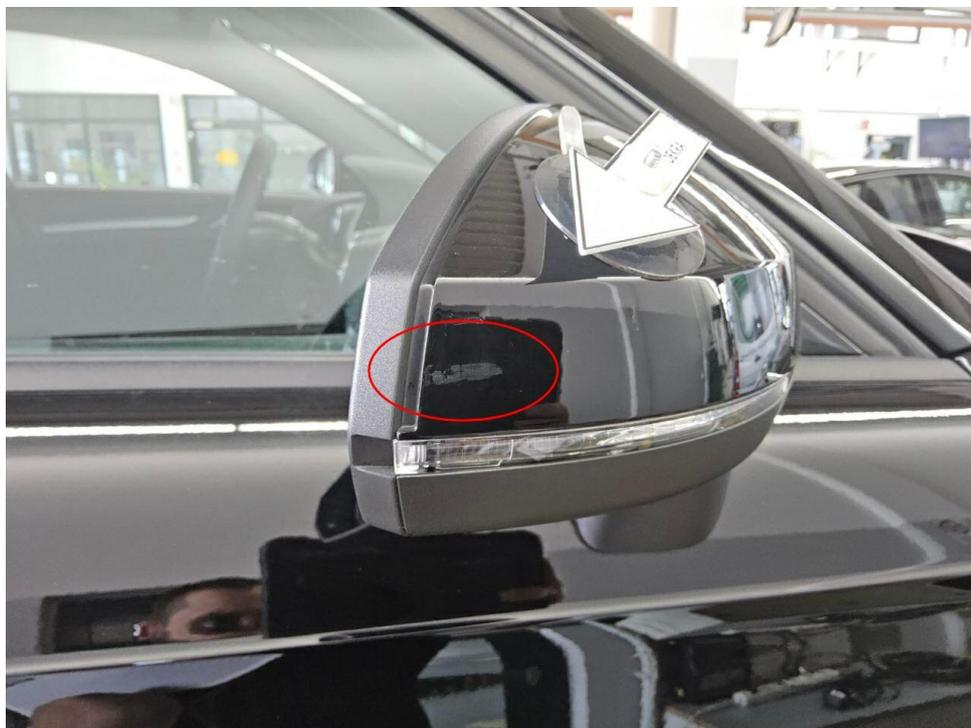
Bild 26 : Außenspiegel rechts Lackierung, zerkratzt, polieren

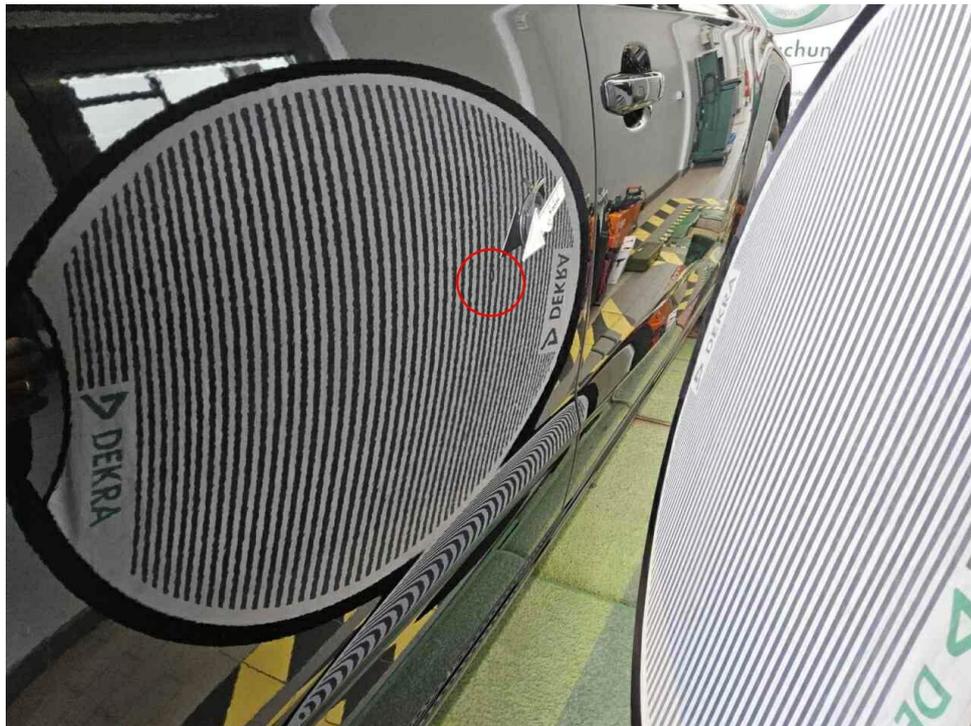
Bild 27 : Tür hinten rechts, eingedellt, Gebrauchsspur

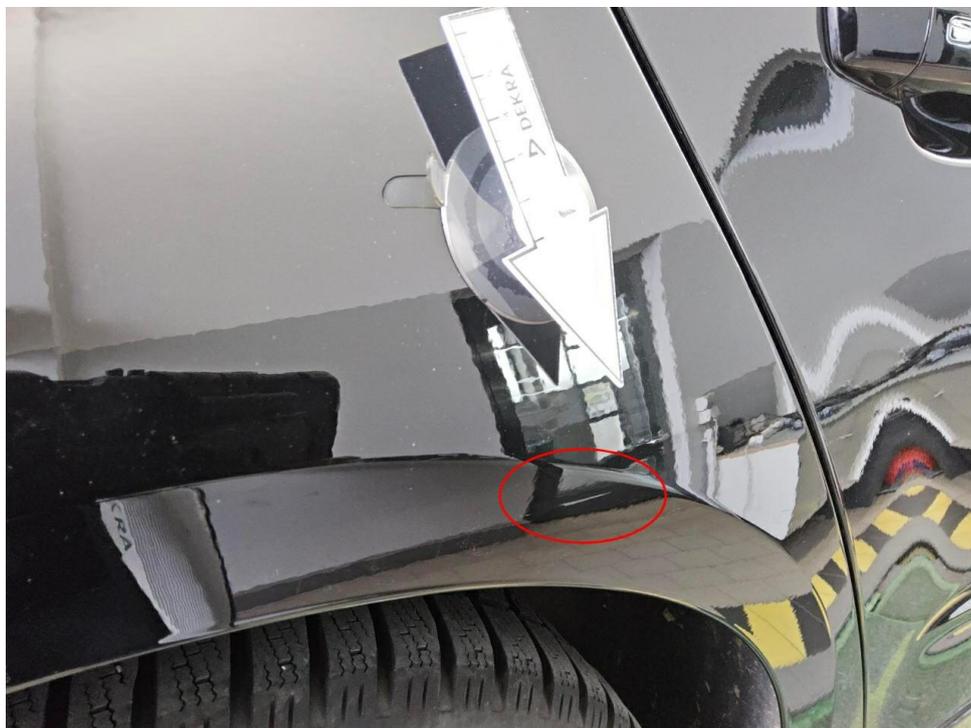
Bild 28 : Seitenteil hinten rechts Lackierung, zerkratzt, polieren

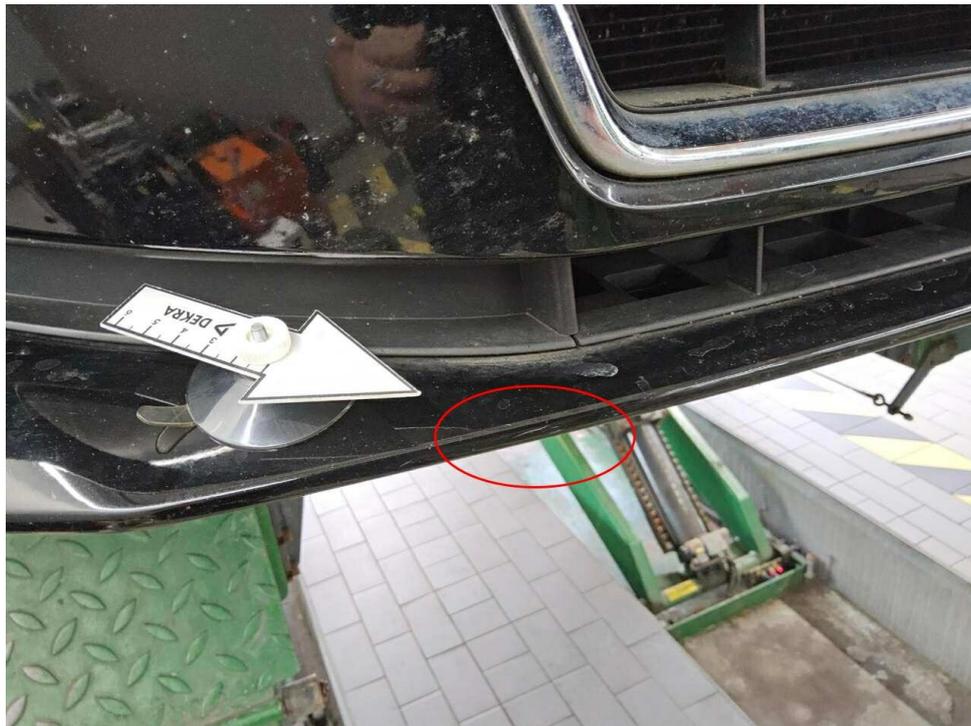
Bild 29 : Stoßfänger vorne Lackierung, zerkratzt, lackieren mit Lackaufbau

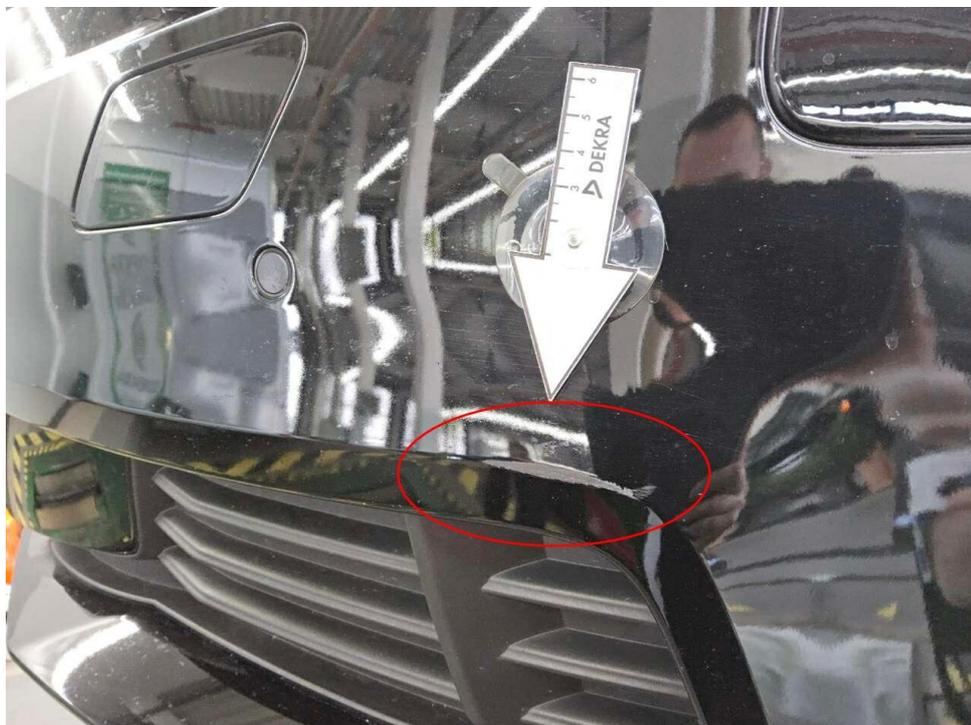
Bild 30 : Stoßfänger vorne Lackierung, zerkratzt, lackieren mit Lackaufbau

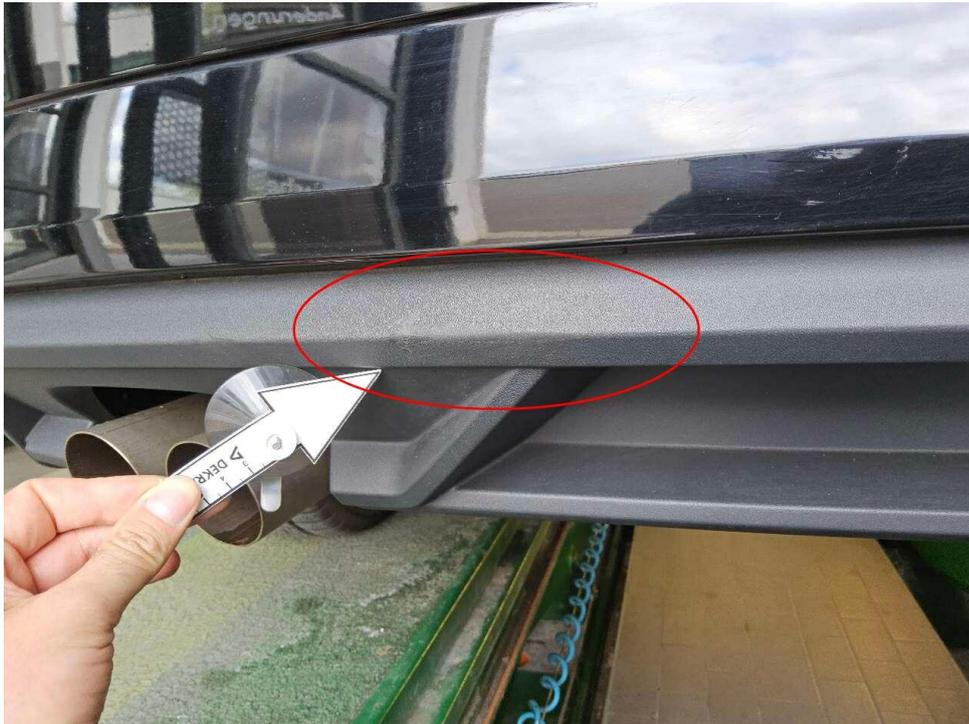
Bild 31 : Stoßfänger hinten Unterteil, verformt

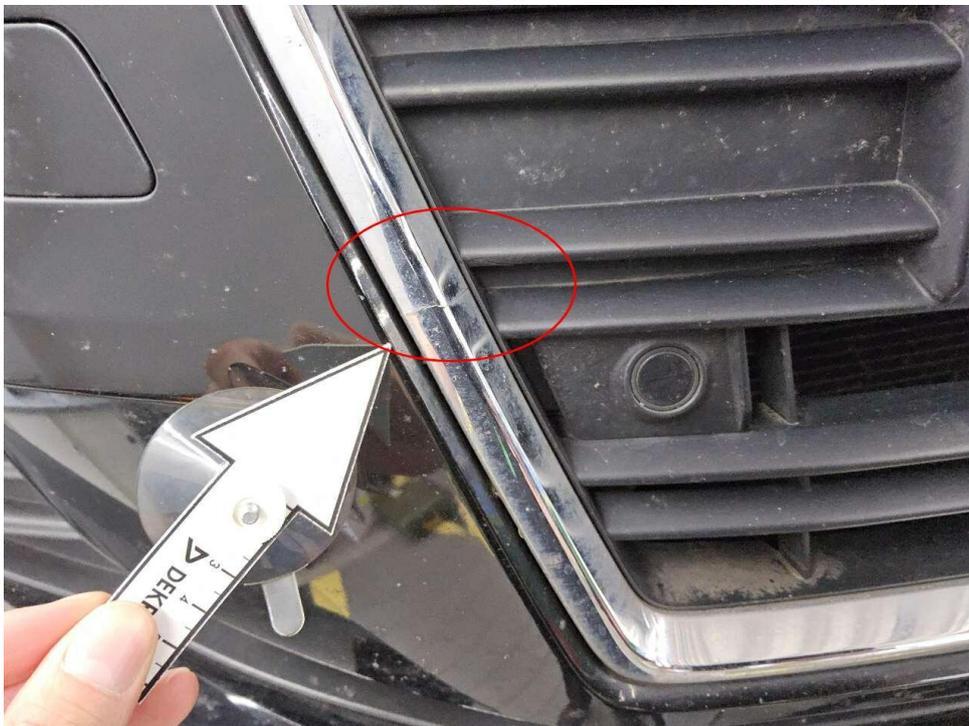
Bild 32 : Kühlergrill vorne, gebrochen

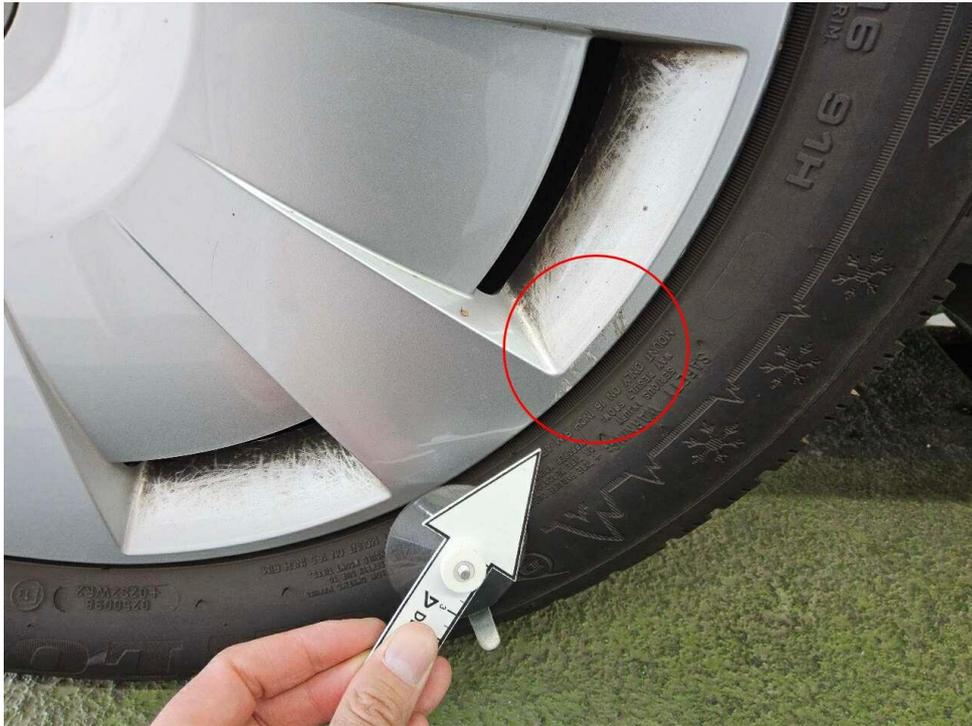
Bild 33 : Radzierblende hinten rechts, zerkratzt
