## Wertgutachten

<b>Fahrzeugident.-Nr.</b>	<b>6FPPXXMJ2PPD20139</b>		
<b>Fahrzeugart</b>	PKW - Pick-Up	<b>Farbton / Lackart</b>	Cyber Orange / Metallic
<b>Hersteller</b>	Ford	<b>Nächste HU</b>	keine Angabe
<b>Typ / Verkaufsbez.</b>	Ranger 2.0 EcoBlue Wildtrack e-4WD	<b>Laufleistung abgelesen</b>	88.574 km
<b>Erstzulassung</b>	21.06.2023	<b>Emissionsklasse</b>	Euro 6
<b>Getriebe / Gänge</b>	Automatik / 10	<b>Sitzplätze / Türen</b>	5 / 4
<b>Achsen / angetrieben</b>	2 / 2	<b>Anzahl Besitzer</b>	unbekannt
<b>Motorart</b>	Reihenmotor / Diesel	<b>Hubraum / Nennleistung</b>	1.996 ccm / 151 KW
<b>Antriebsart</b>	Allradantrieb

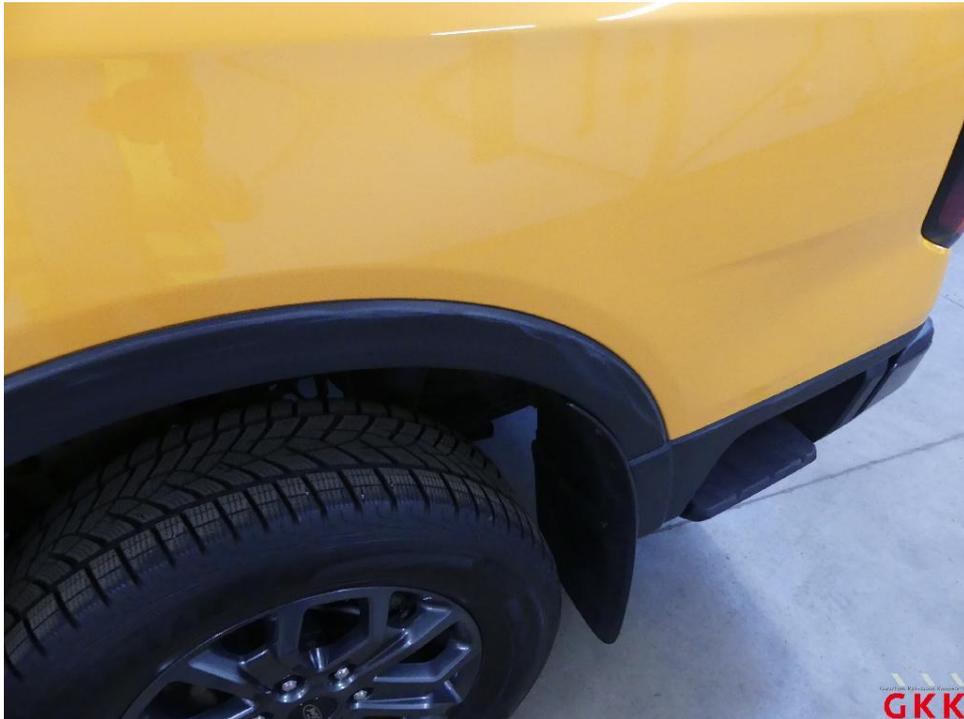
<b>Wertbeeinflussende Faktoren</b>		
<b>Seite links</b> (Angaben ohne MwSt.)	Reparaturkosten	MW
Seitenwand links, bis 3 Dellen / Bauteil, Gebrauchsspur	0,00 €	0,00 €
Seitenwand links Leiste, Radlauf, verkratzt, Smartrepair (Bild 15, Bild 16, Bild 17)	30,00 €	30,00 €
<b>Heck</b> (Angaben ohne MwSt.)	Reparaturkosten	MW
Heckklappe Betätigung, funktionsuntüchtig, prüfen (Bild 18)	79,76 €	79,76 €
<b>Ohne Zuordnung</b> (Angaben ohne MwSt.)	Reparaturkosten	MW
HU (Hauptunters.) PKW / Transporter, kein gültiger Nachweis vorhanden, durchführen	121,85 €	121,85 €
Frontscheibe, Steinschlag, Gebrauchsspur	0,00 €	0,00 €
Fahrzeug Front, Steinschlag, Gebrauchsspur	0,00 €	0,00 €

Bild 15 Seitenwand links, Leiste, Radlauf, verkratzt, Smartrepair

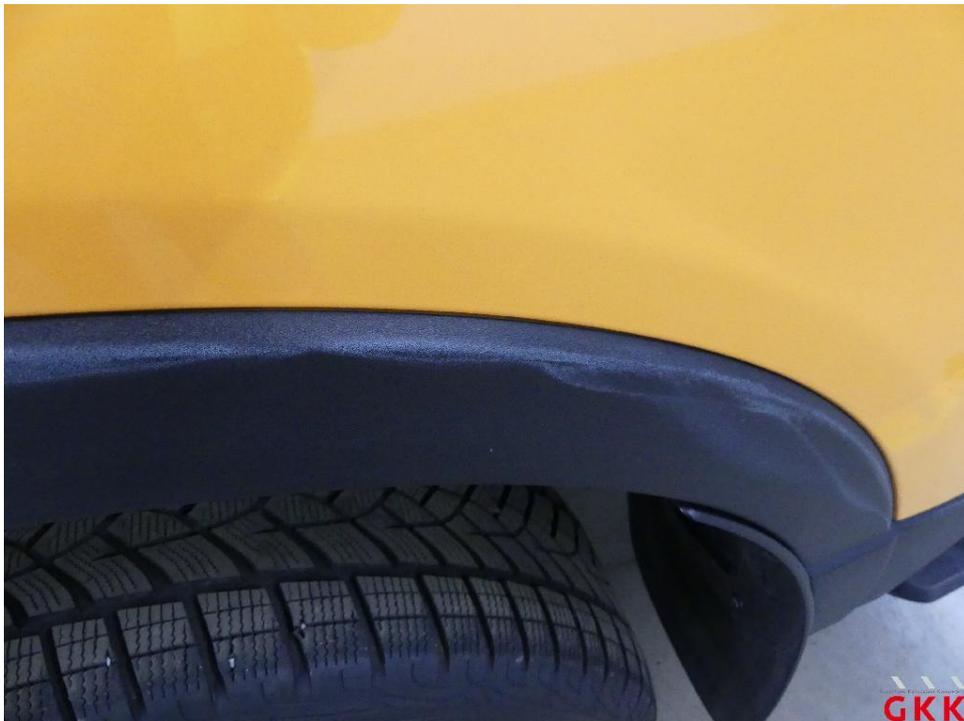
Bild 16 Seitenwand links, Leiste, Radlauf, verkratzt, Smartrepair

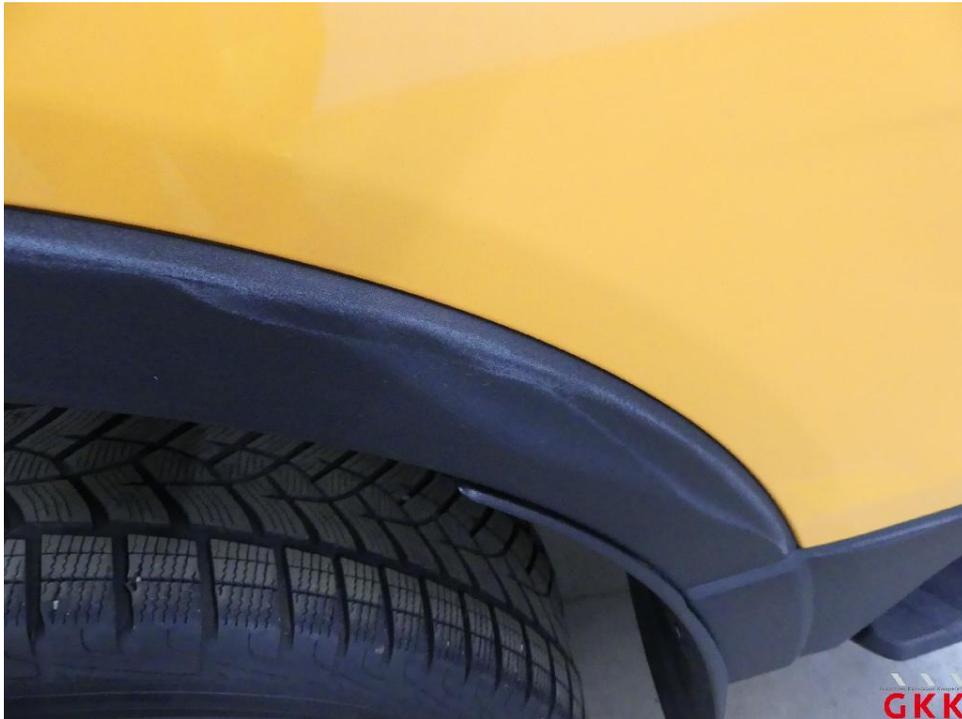
Bild 17 Seitenwand links, Leiste, Radlauf, verkratzt, Smartrepair

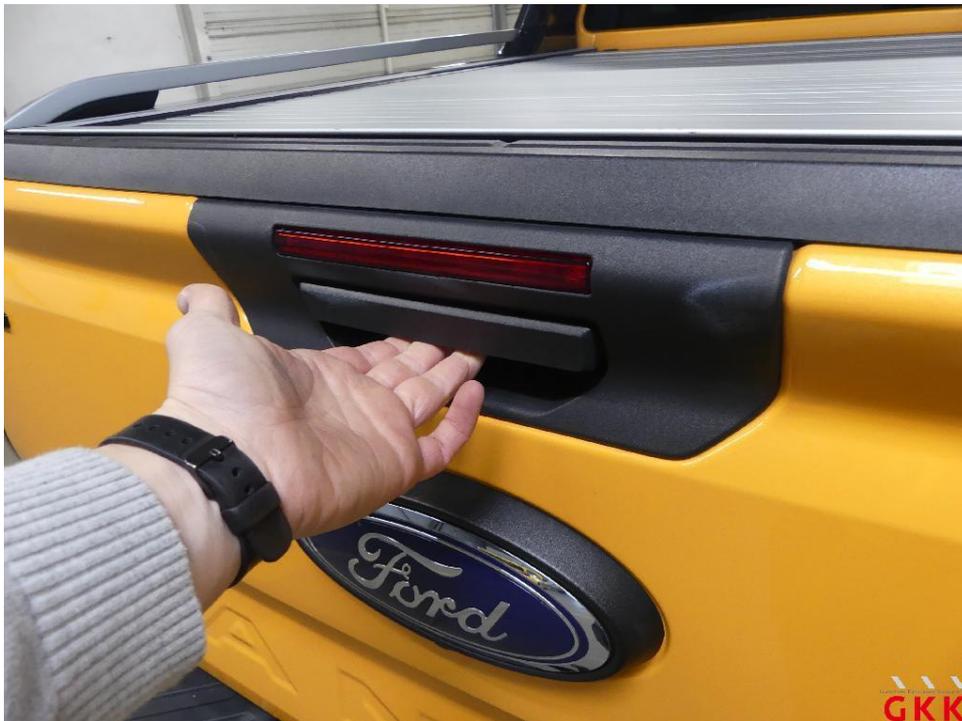
Bild 18 Heckklappe, Betätigung, funktionsuntüchtig, prüfen
