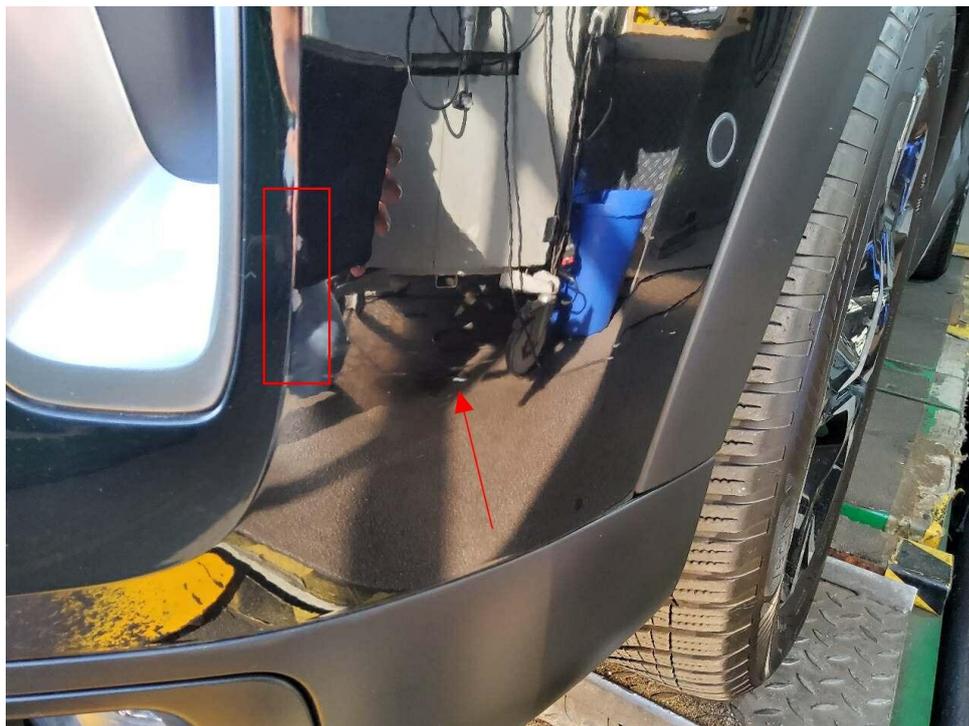
Bild 13 : Stoßfänger vorne Lackierung, zerkratzt, lackieren

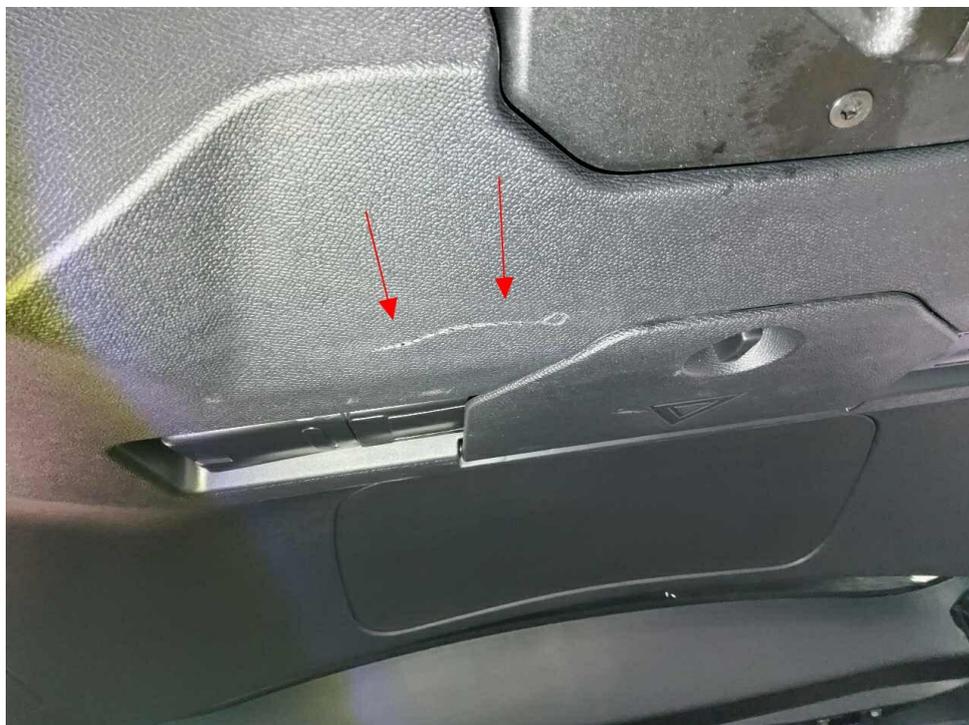
Bild 14 : Verkleidung Heckklappe, zerkratzt, smart repair

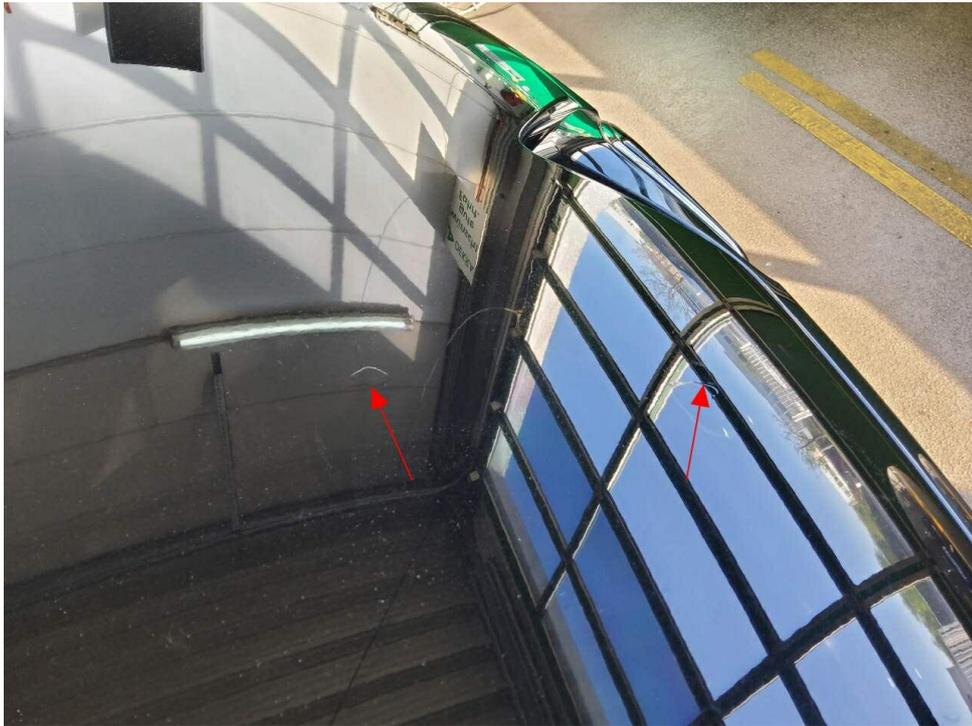
Bild 15 : Motorhaube Lackierung, fleckig, smart repair

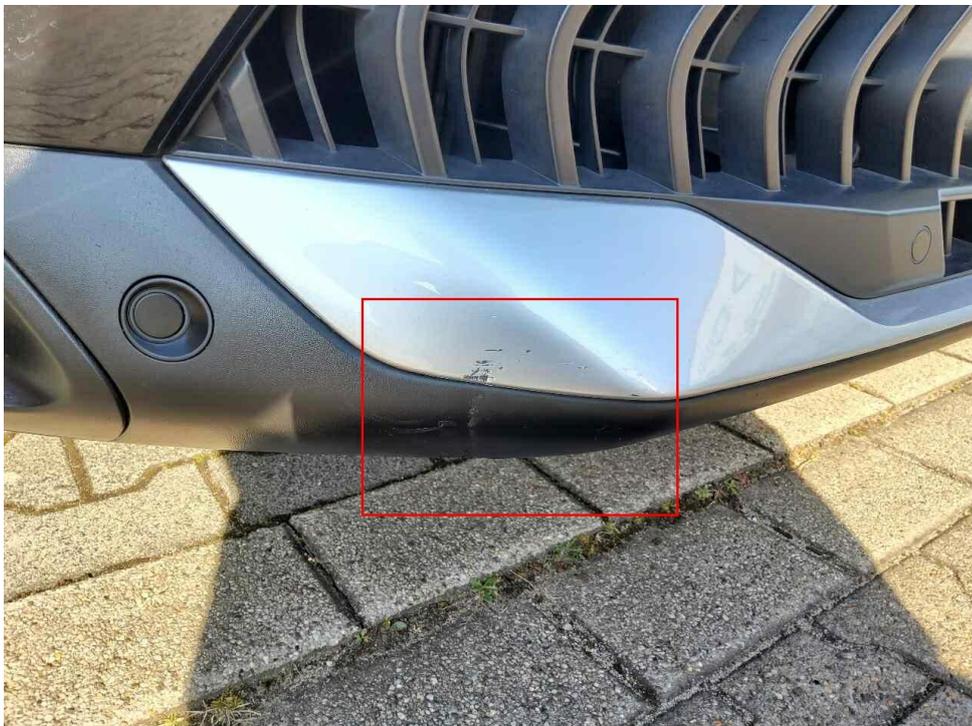
Bild 16 : Stoßfänger vorne Lackierung, zerkratzt, lackieren
