GKK Gutachten GmbH

## Wertgutachten

**Fahrzeugident.-Nr.** WF0WXXTACWLS49313

| <b>Typ / Verkaufsbez.</b> | Transit Courier1.5 TDCi Trend | <b>Laufleistung abgelesen</b> | 166.579 km |

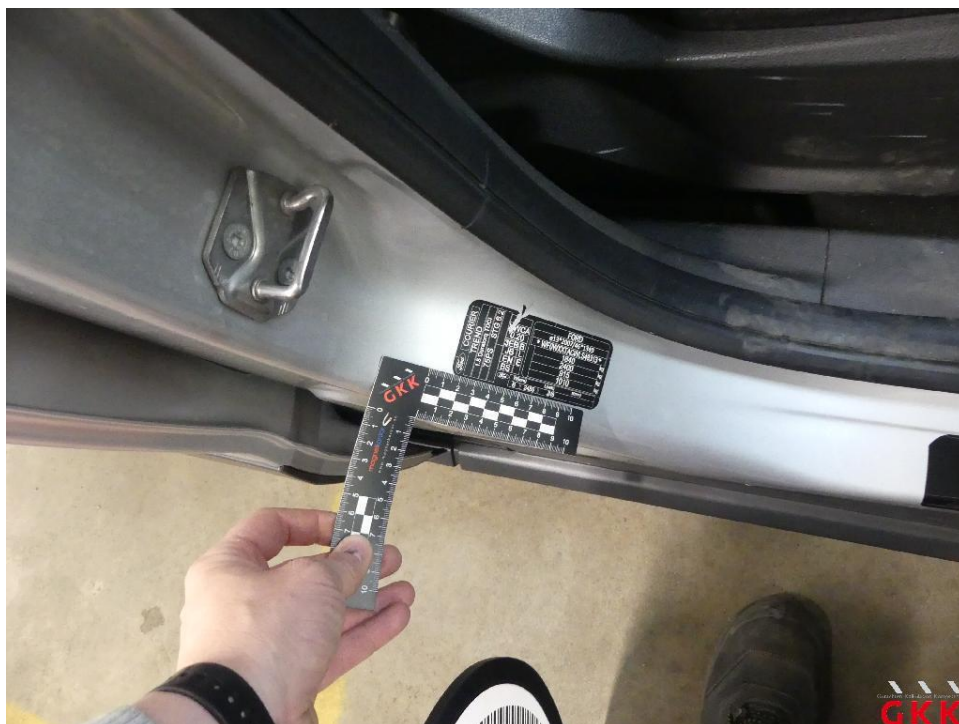
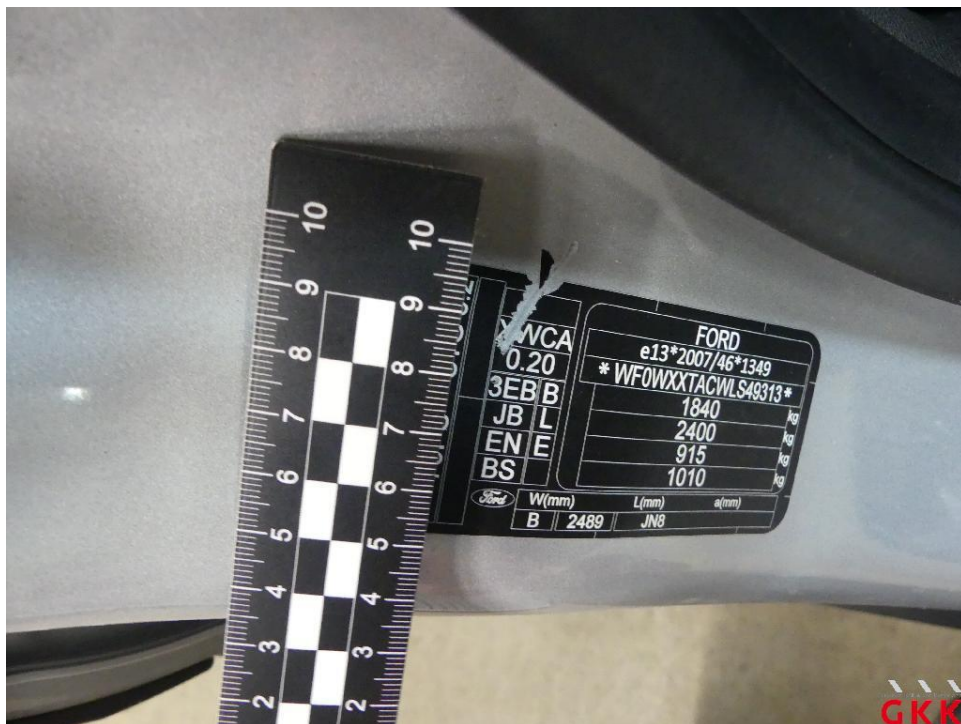
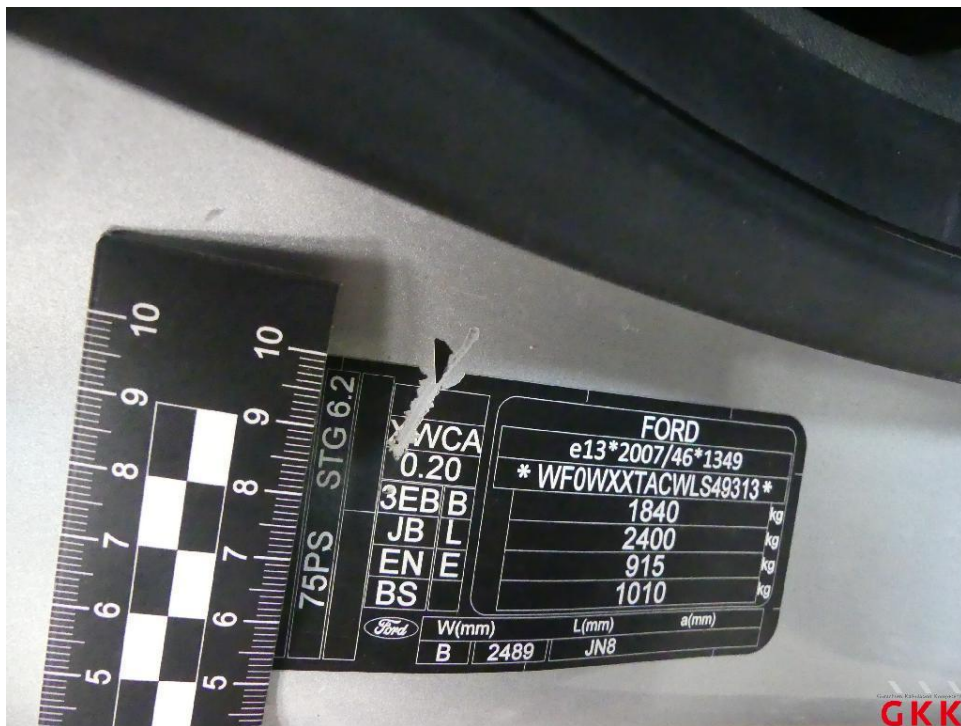
| Wertbeeinflussende Faktoren | | |
|---|---|---|
| Tür vorne rechts Einstieg, verkratzt, Smartrepair (Bild 14, Bild 15, Bild 16) | 80,00 € | 80,00 € |

Bild 14 Tür vorne rechts, Einstieg, verkratzt, Smartrepair

Bild 15 Tür vorne rechts, Einstieg, verkratzt, Smartrepair

Bild 16 Tür vorne rechts, Einstieg, verkratzt, Smartrepair

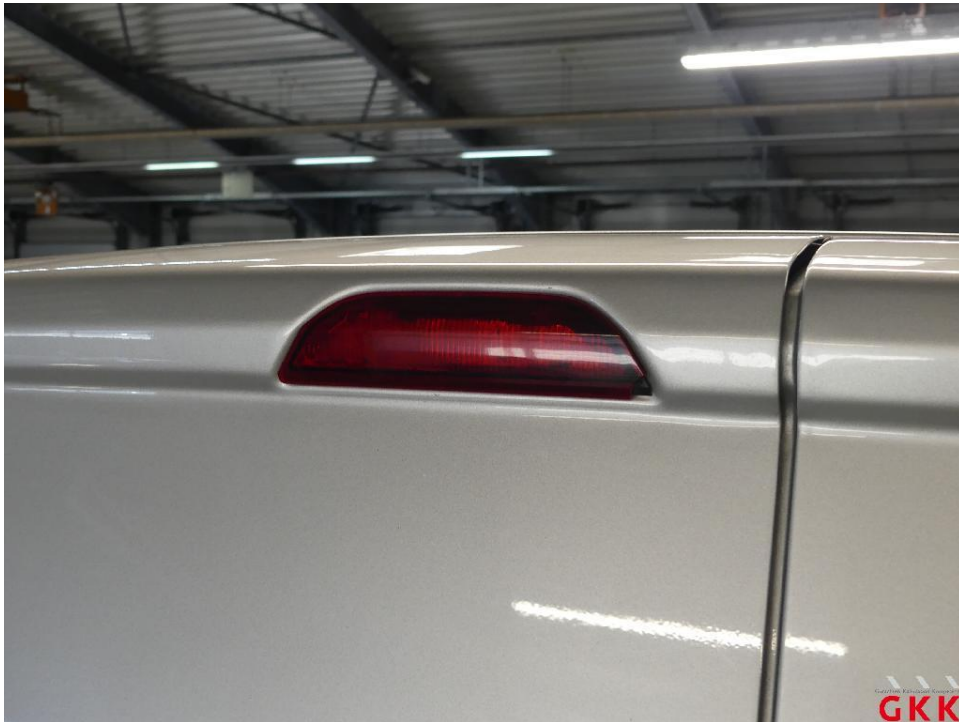
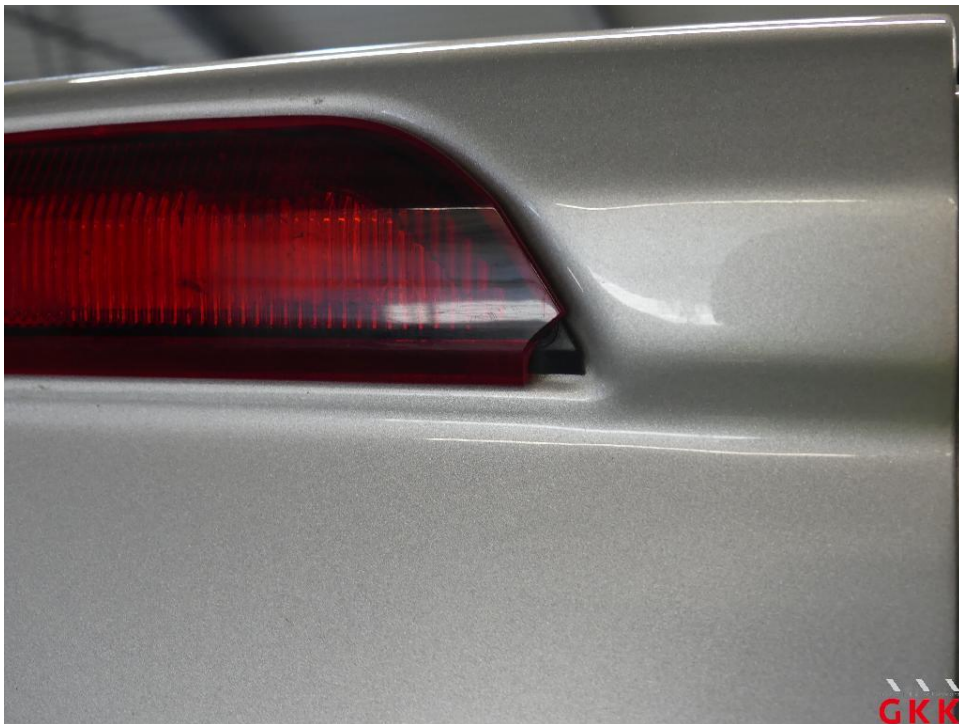
| Wertbeeinflussende Faktoren | | |
|---|---|---|
| Zusatzbremsleuchte, gerissen, ersetzen (Bild 17, Bild 18) | 120,38 € | 120,38 € |

Bild 17 Zusatzbremsleuchte, gerissen, ersetzen

Bild 18 Zusatzbremsleuchte, gerissen, ersetzen

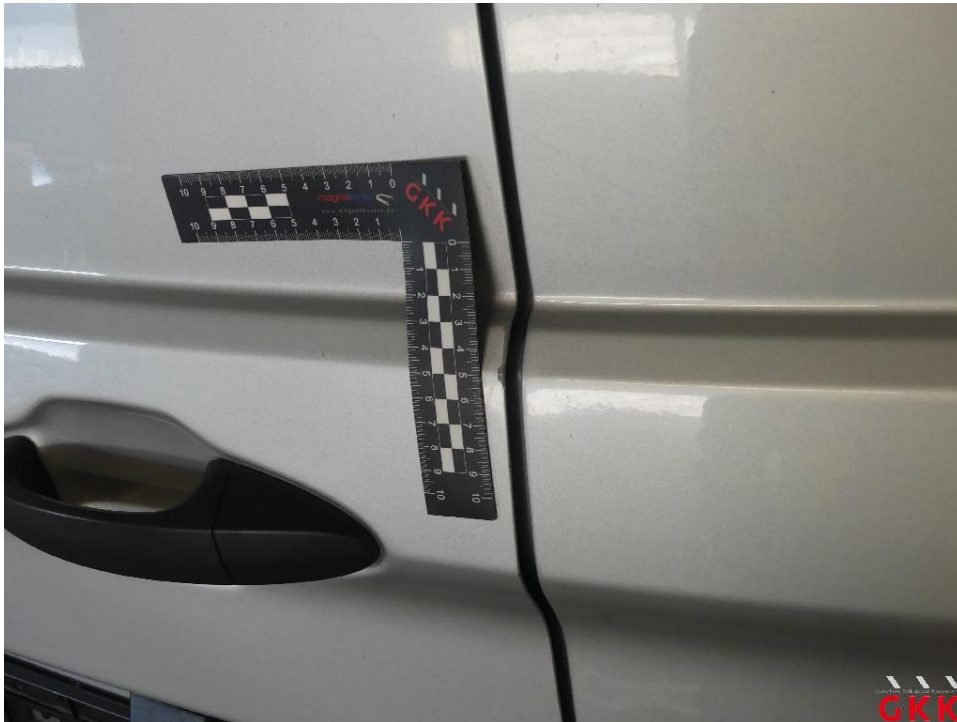
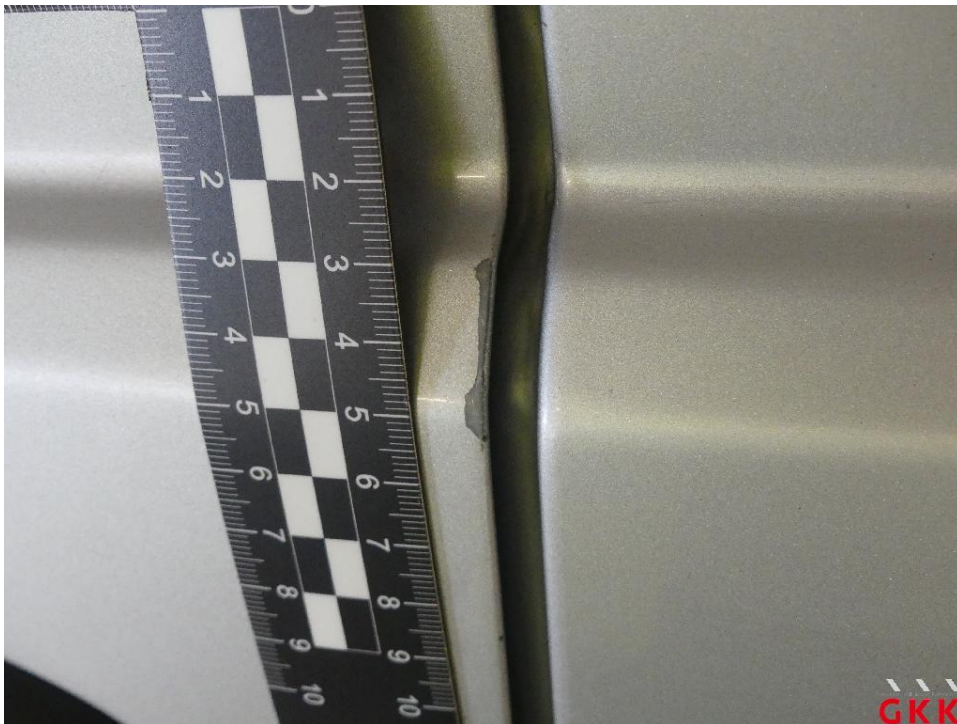
| Wertbeeinflussende Faktoren | | |
|---|---|---|
| Hecktür links Kante, verkratzt, auslegen, schleifen, polieren (Bild 19, Bild 20) | 69,83 € | 69,83 € |

Bild 19 Hecktür links, Kante, verkratzt, auslegen, schleifen, polieren

Bild 20 Hecktür links, Kante, verkratzt, auslegen, schleifen, polieren

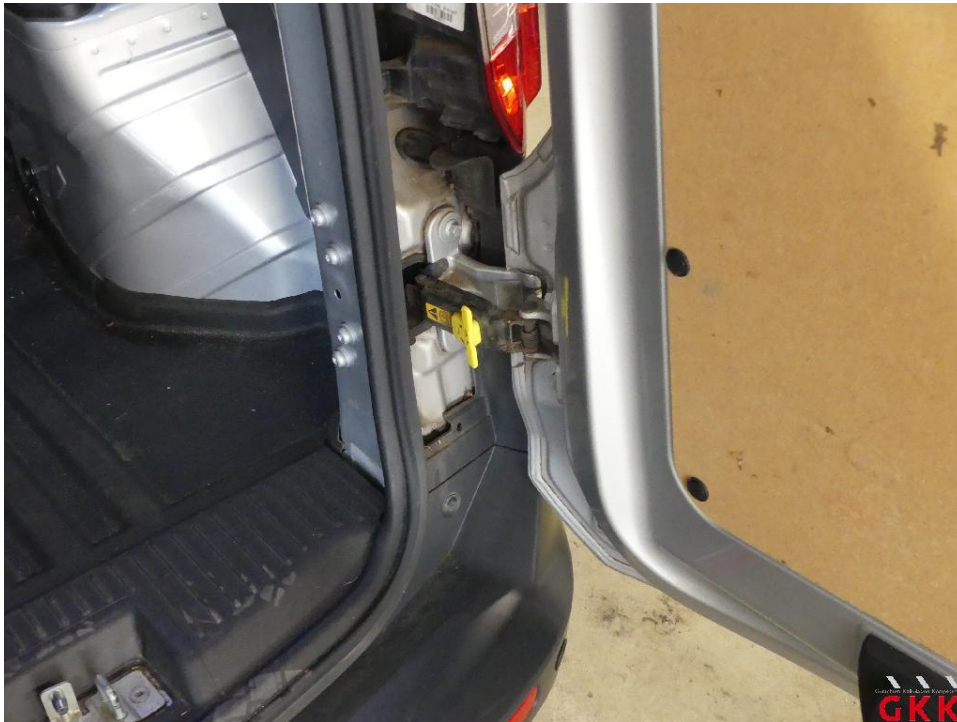
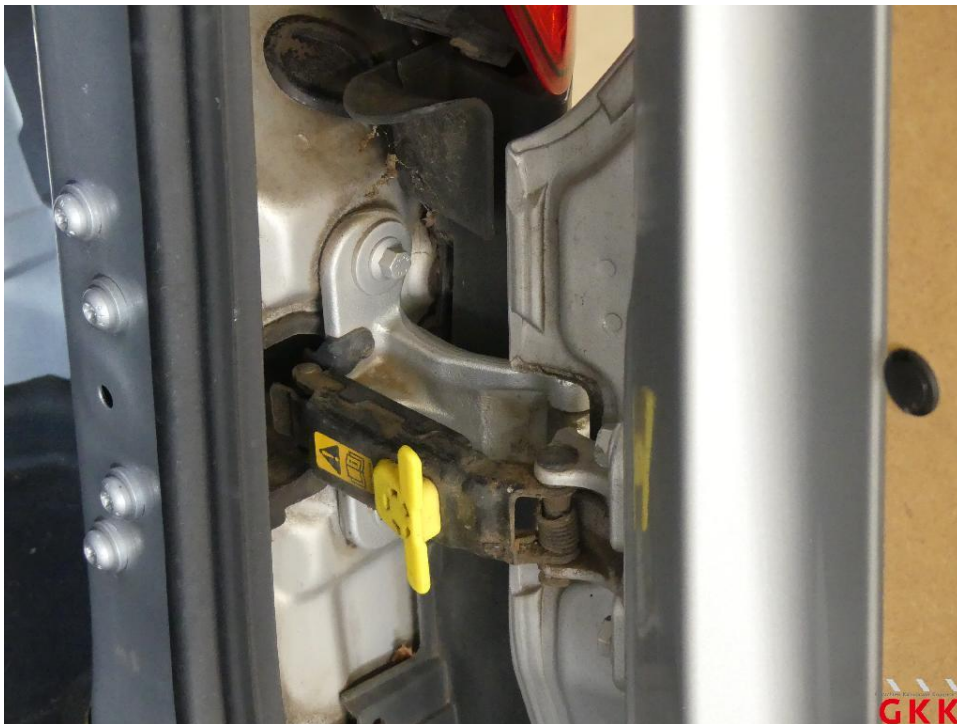
| Wertbeeinflussende Faktoren | | |
|---|---|---|
| Hecktür rechts Scharnier -unten-, schwergängig, instand setzen (Bild 21, Bild 22) | 79,76 € | 79,76 € |

Bild 21 Hecktür rechts, Scharnier -unten-, schwergängig, instand setzen

Bild 22 Hecktür rechts, Scharnier -unten-, schwergängig, instand setzen
