Wertgutachten

| Vorgang | | | |
|---|---|---|---|
| Fahrzeugident.-Nr. | | WF0PXXGCHPMA55797 | |
| Hersteller | Ford | Nächste HU | 03/2027 |
| Typ / Verkaufsbez. | Focus 2.0 EcoBlue Titanium | Laufleistung abgelesen | 79.017 km |

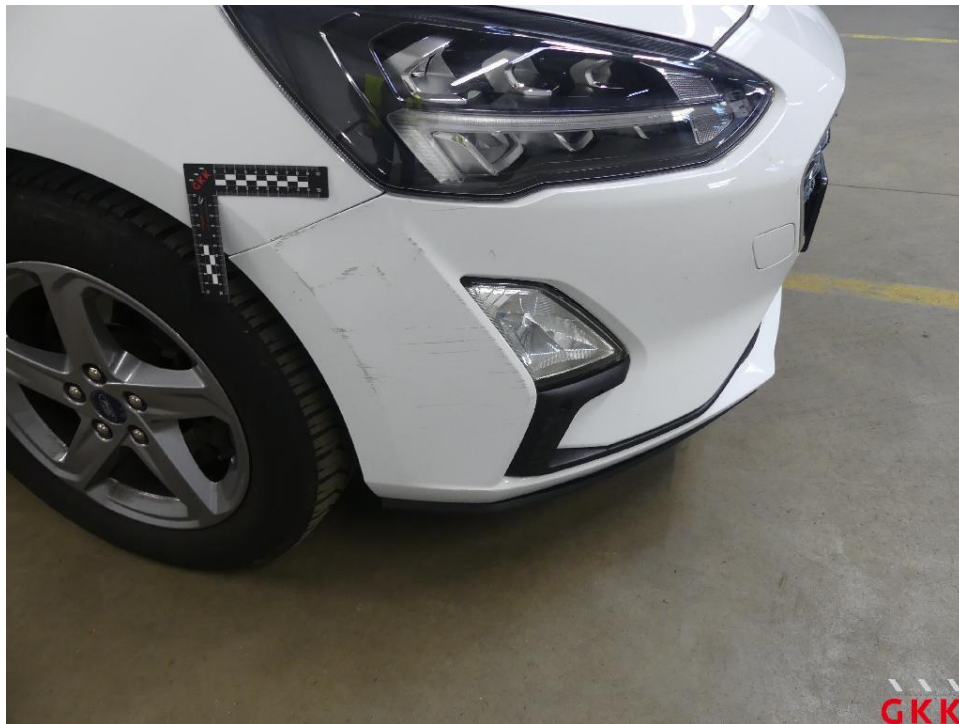
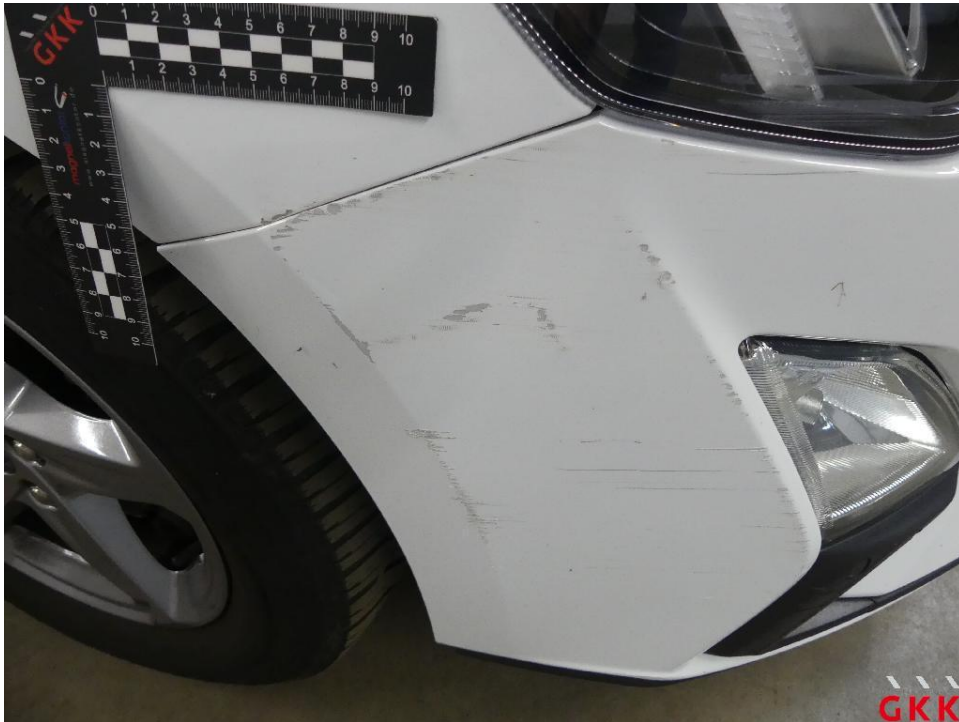
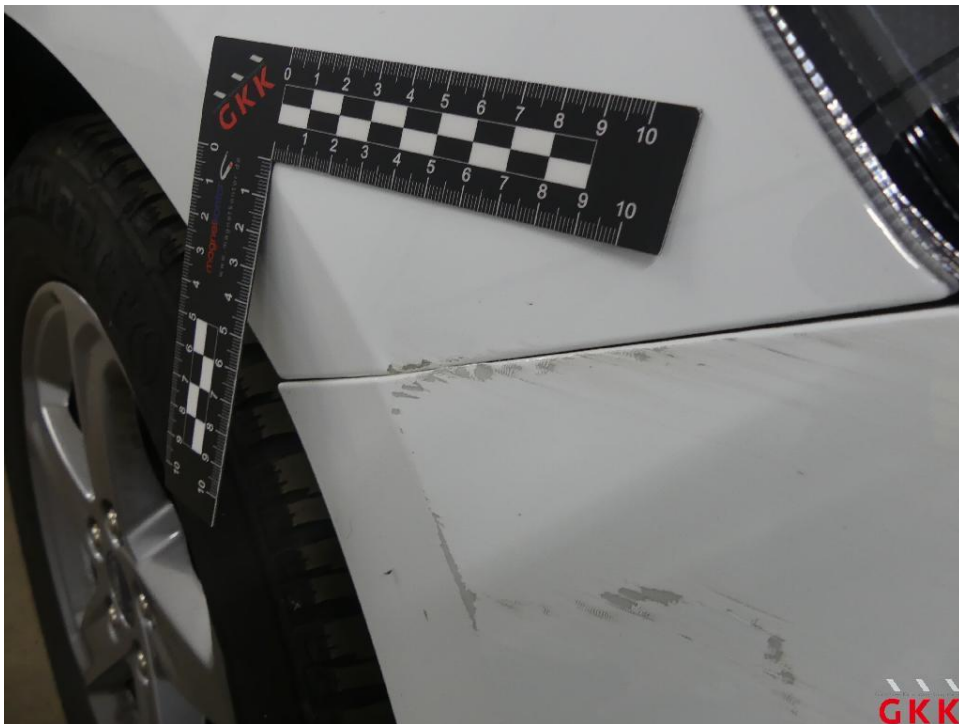
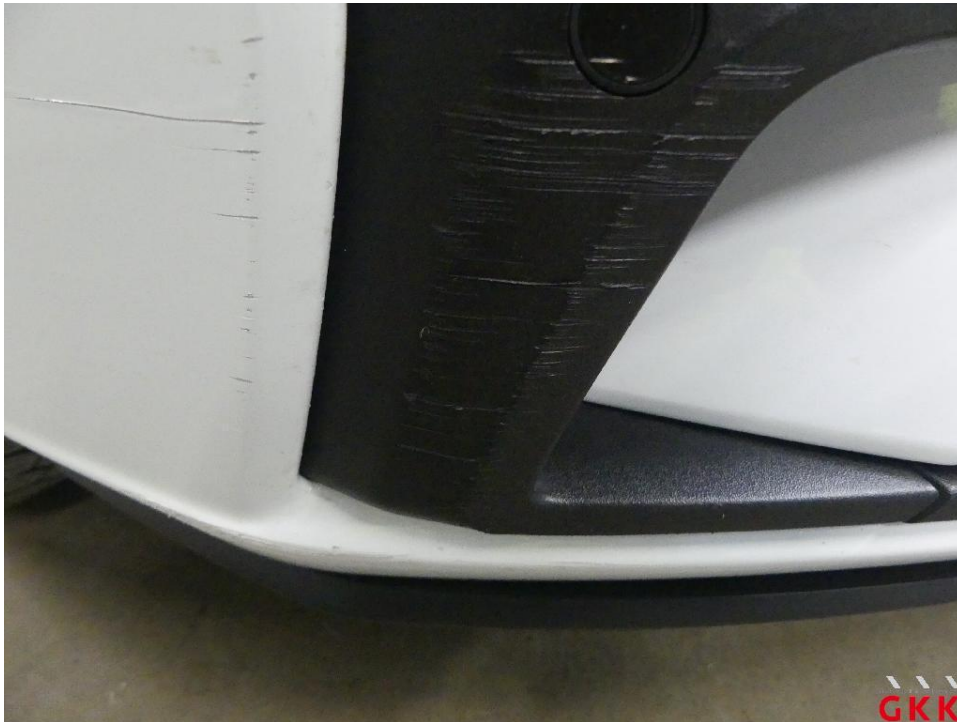
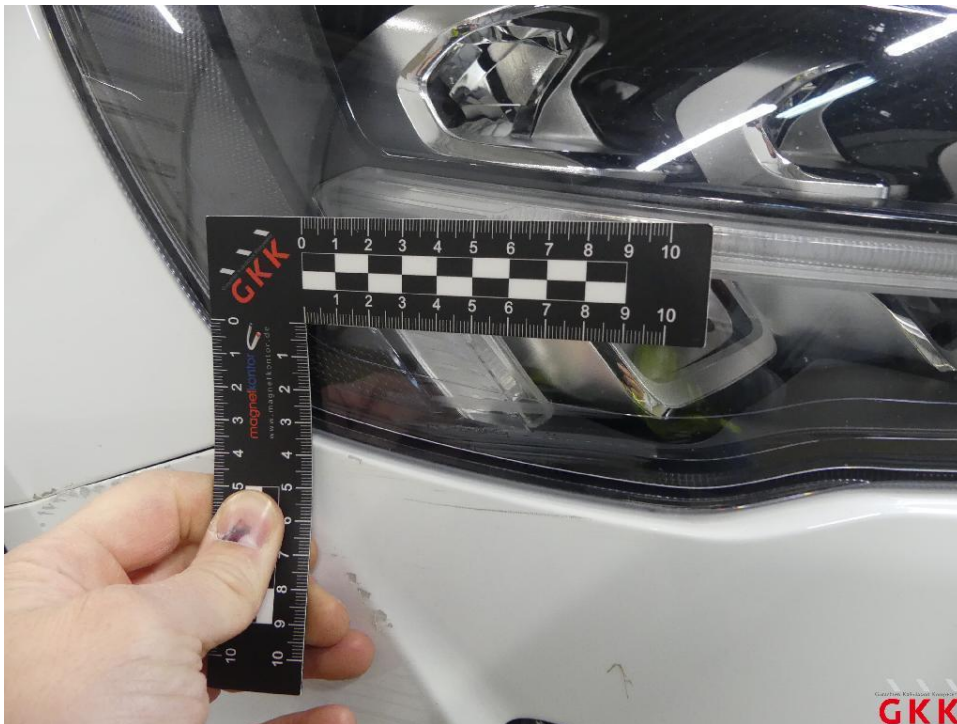
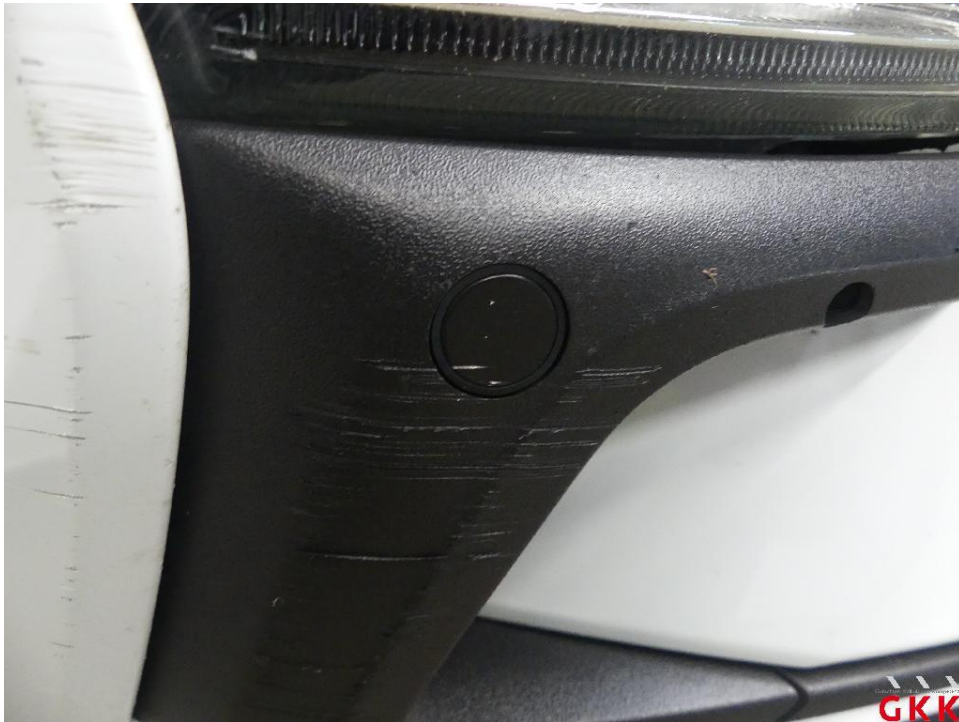
| <b>Seite rechts</b> (Angaben ohne MwSt.) | Reparaturkosten | MW |
|---|---|---|
| Fahrzeug vorne rechts, Unfallschaden, Unfallschaden beheben (Bild 16, Bild 17, Bild 18, Bild 19, Bild 20, Bild 21) | 2692,21 € | 2692,21 € |

Bild 16 Fahrzeug, vorne rechts, Unfallschaden, Unfallschaden beheben

Bild 17 Fahrzeug, vorne rechts, Unfallschaden, Unfallschaden beheben

Bild 18 Fahrzeug, vorne rechts, Unfallschaden, Unfallschaden beheben

Bild 19 Fahrzeug, vorne rechts, Unfallschaden, Unfallschaden beheben

Bild 20 Fahrzeug, vorne rechts, Unfallschaden, Unfallschaden beheben

Bild 21 Fahrzeug, vorne rechts, Unfallschaden, Unfallschaden beheben

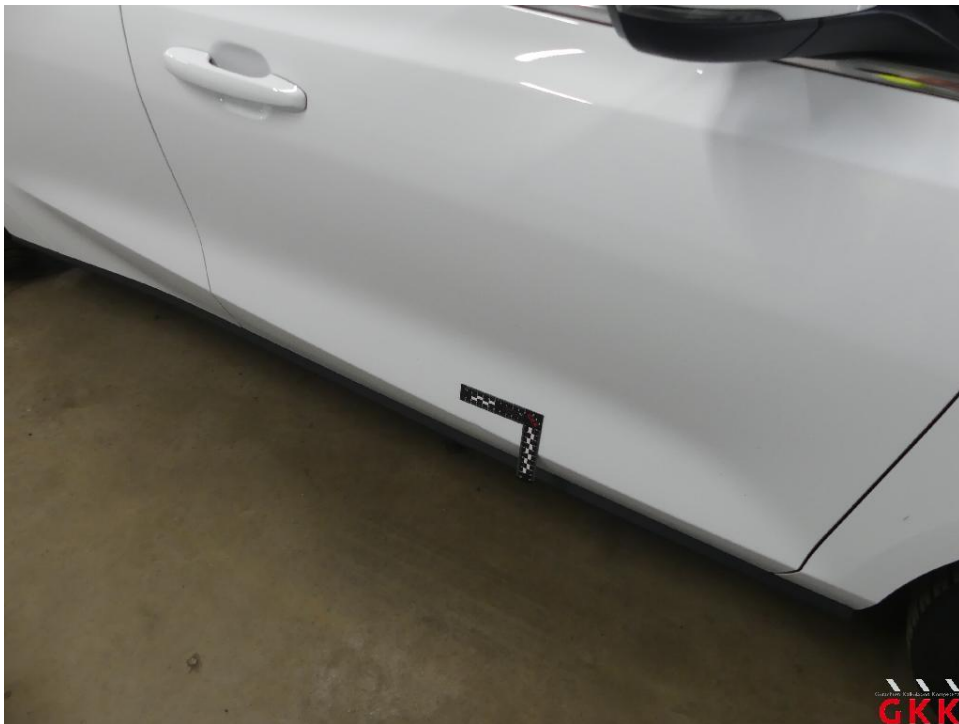
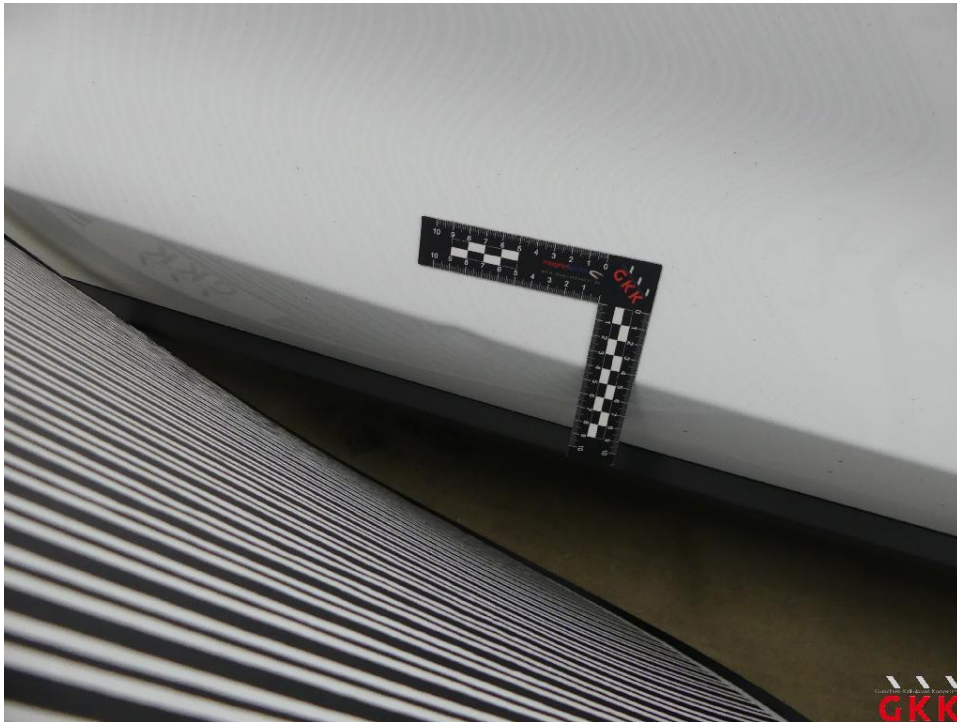
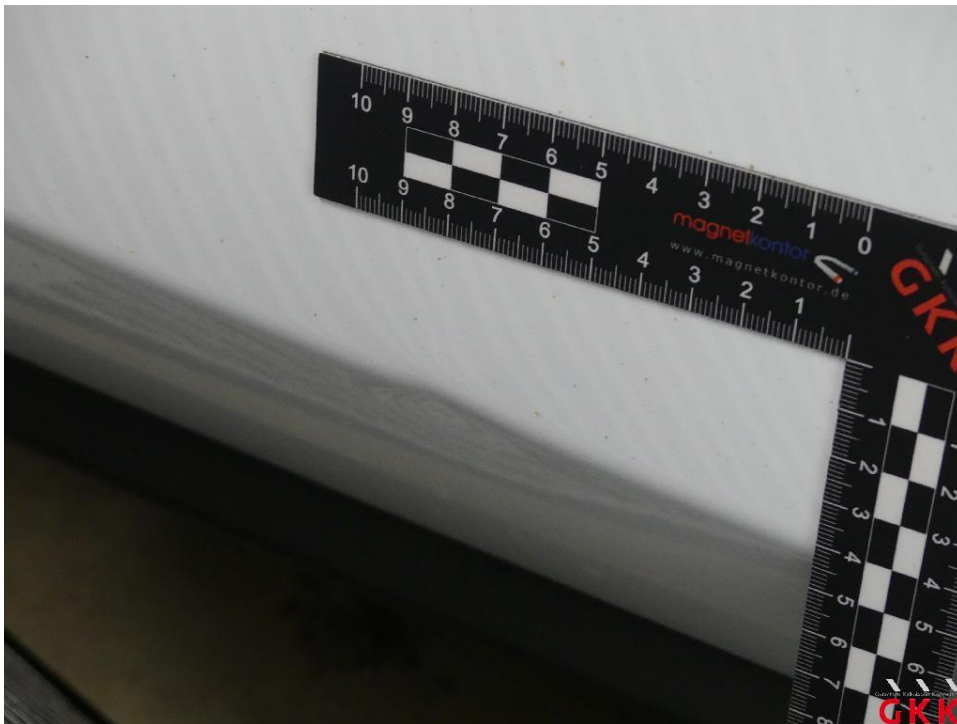
| <b>Seite rechts</b> (Angaben ohne MwSt.) | Reparaturkosten | MW |
|---|---|---|
| Tür vorne rechts, beschädigt, instand setzen - lackieren (Bild 22, Bild 23, Bild 24) | 835,40 € | 596,95 € |

Bild 22 Tür vorne rechts, beschädigt, instand setzen - lackieren

Bild 23 Tür vorne rechts, beschädigt, instand setzen - lackieren

Bild 24 Tür vorne rechts, beschädigt, instand setzen - lackieren

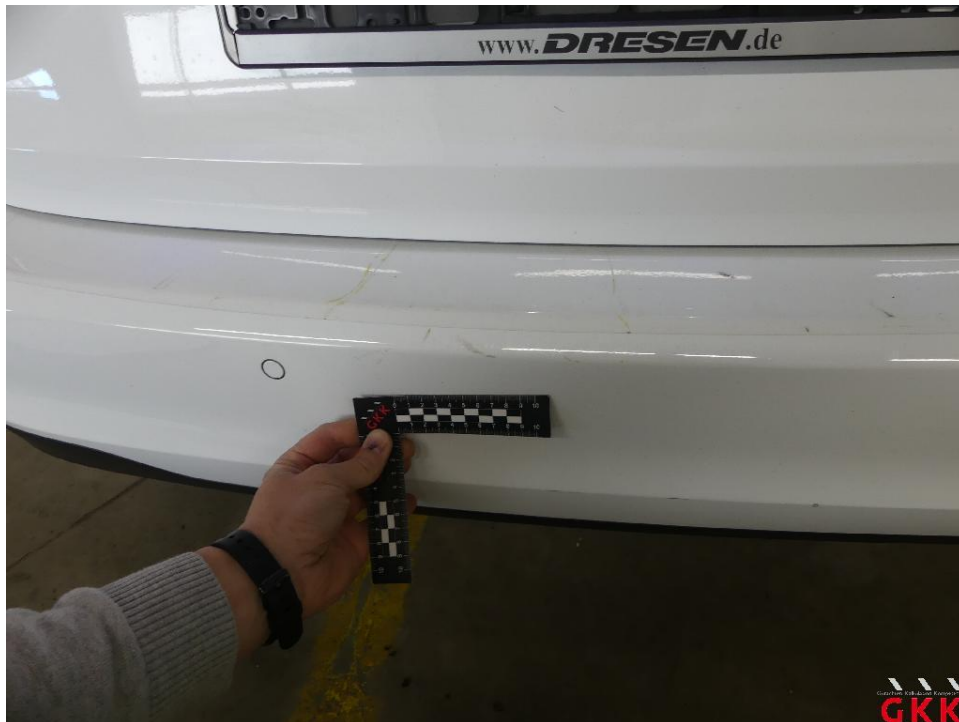
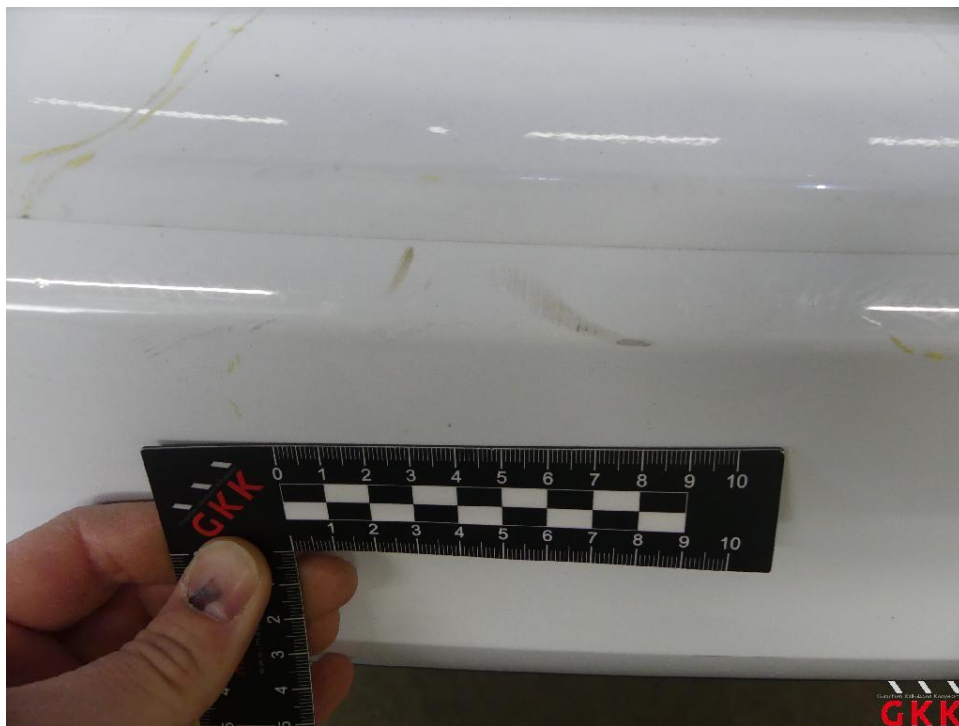
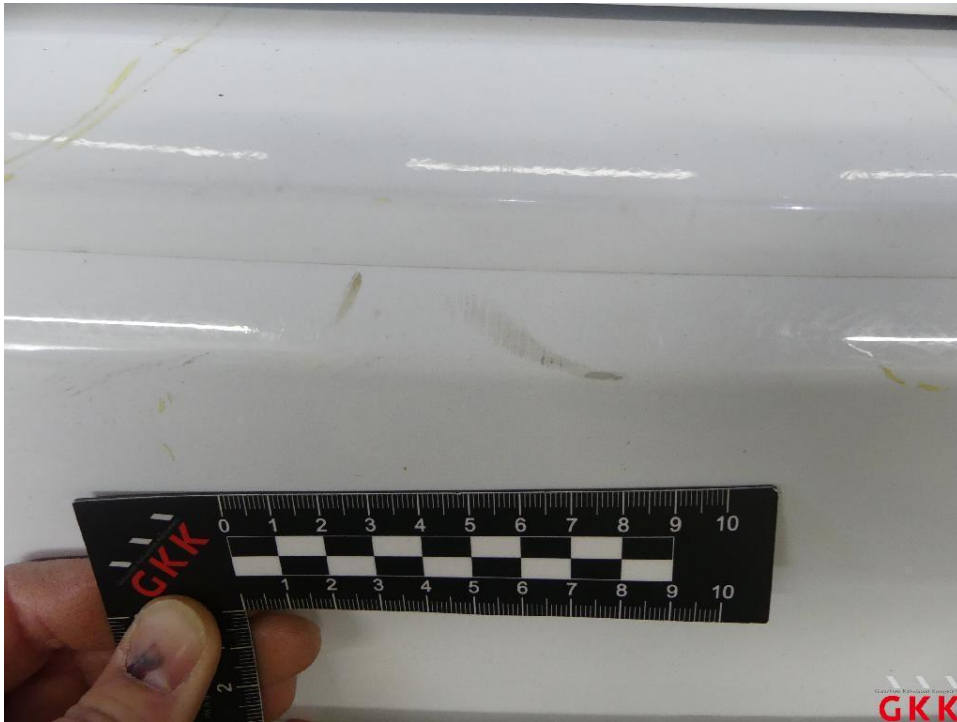
| <b>Seite rechts</b> (Angaben ohne MwSt.) | Reparaturkosten | MW |
|---|---|---|
| Stoßfänger hinten Verkleidung -lackiert-, verkratzt, lackieren (Bild 25, Bild 26, Bild 27) | 683,22 € | 409,93 € |

Bild 25 Stoßfänger hinten, Verkleidung -lackiert-, verkratzt, lackieren

Bild 26 Stoßfänger hinten, Verkleidung -lackiert-, verkratzt, lackieren

Bild 27 Stoßfänger hinten, Verkleidung -lackiert-, verkratzt, lackieren

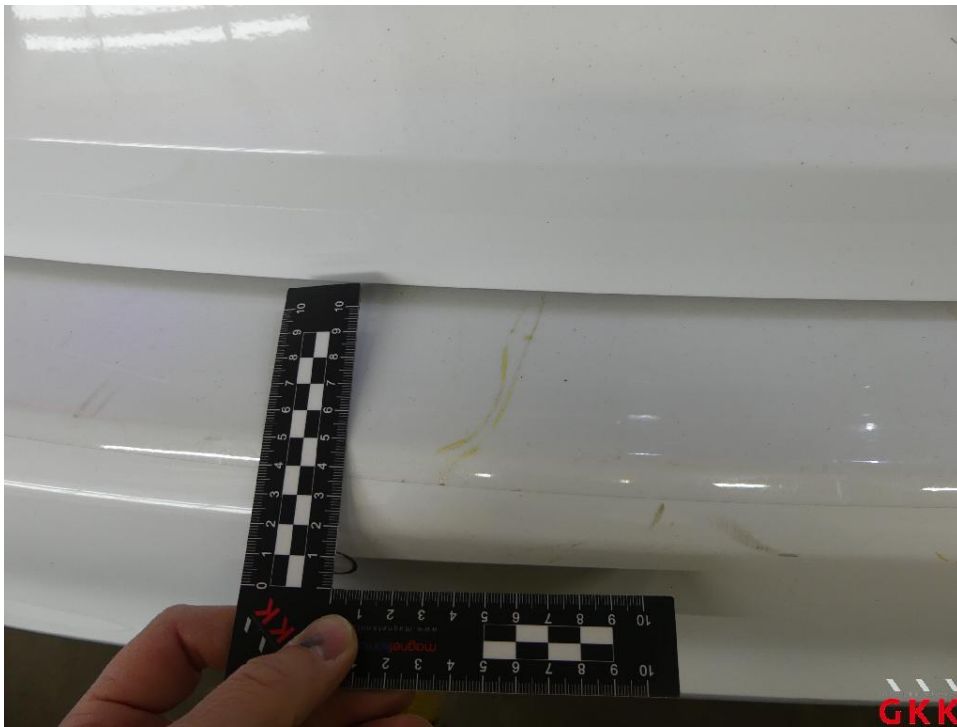
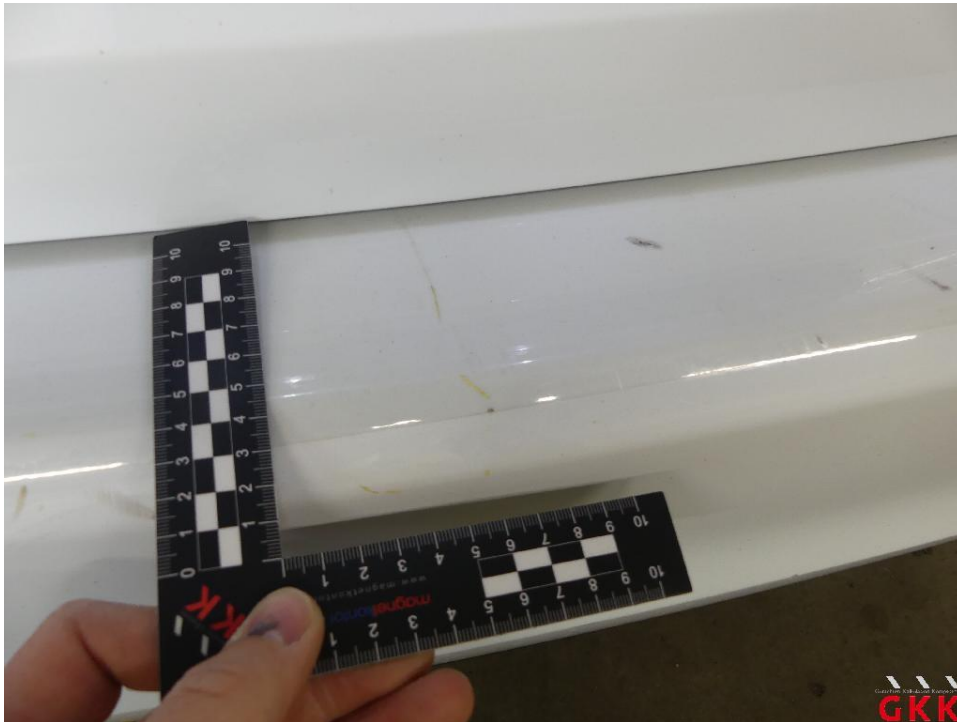
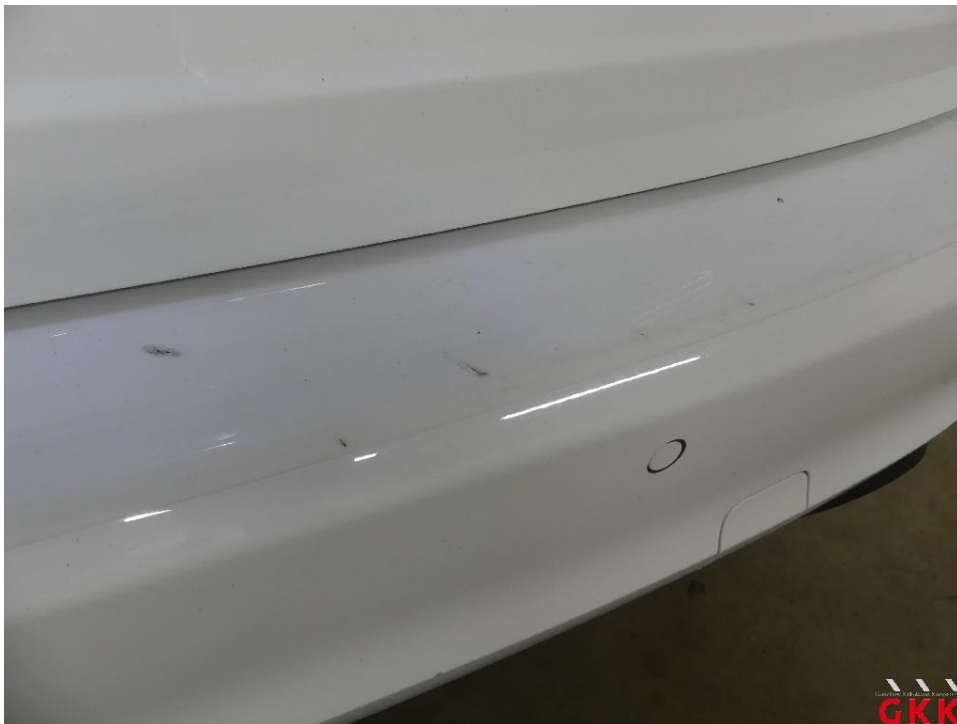
| <b>Seite rechts</b> (Angaben ohne MwSt.) | Reparaturkosten | MW |
|---|---|---|
| Stoßfänger hinten Schutzfolie, verkratzt, ersetzen (Bild 28, Bild 29, Bild 30) | 94,19 € | 56,51 € |

Bild 28 Stoßfänger hinten, Schutzfolie, verkratzt, ersetzen

Bild 29 Stoßfänger hinten, Schutzfolie, verkratzt, ersetzen

Bild 30 Stoßfänger hinten, Schutzfolie, verkratzt, ersetzen

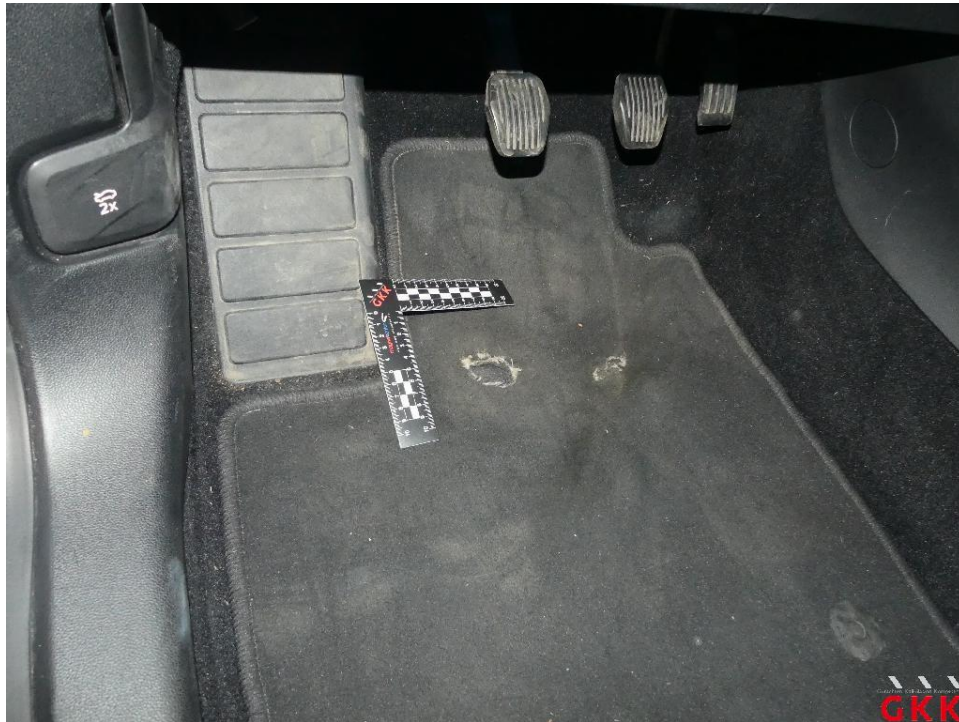
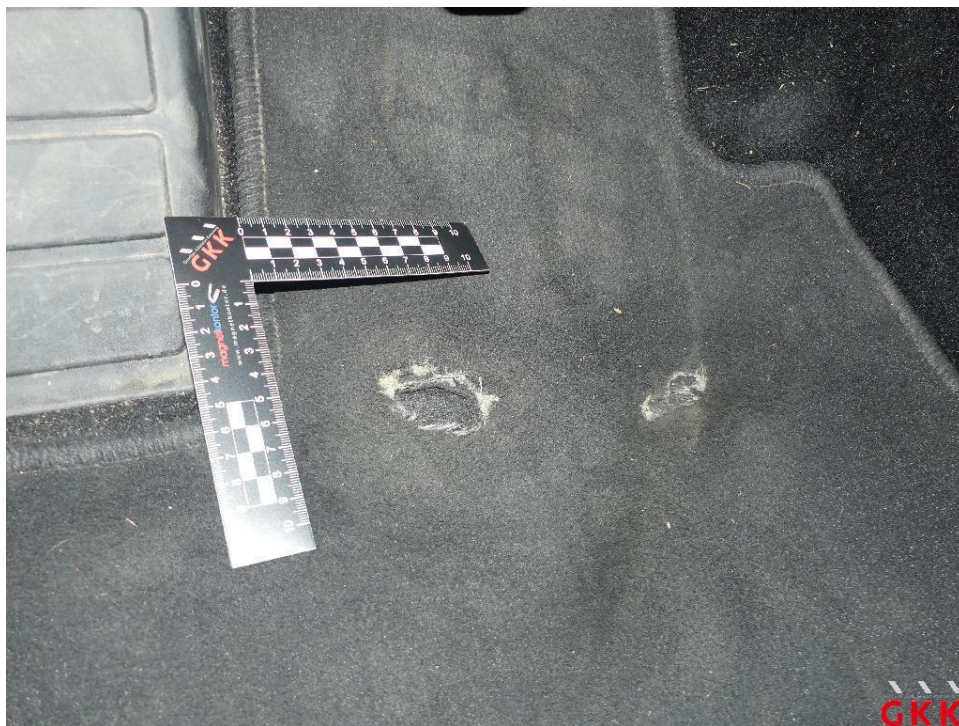
| <b>Seite rechts</b> (Angaben ohne MwSt.) | Reparaturkosten | MW |
|---|---|---|
| Fußmatte(n) vorne links, beschädigt, ersetzen (Bild 31, Bild 32) | 36,97 € | 22,18 € |

Bild 31 Fußmatte(n), vorne links, beschädigt, ersetzen

Bild 32 Fußmatte(n), vorne links, beschädigt, ersetzen

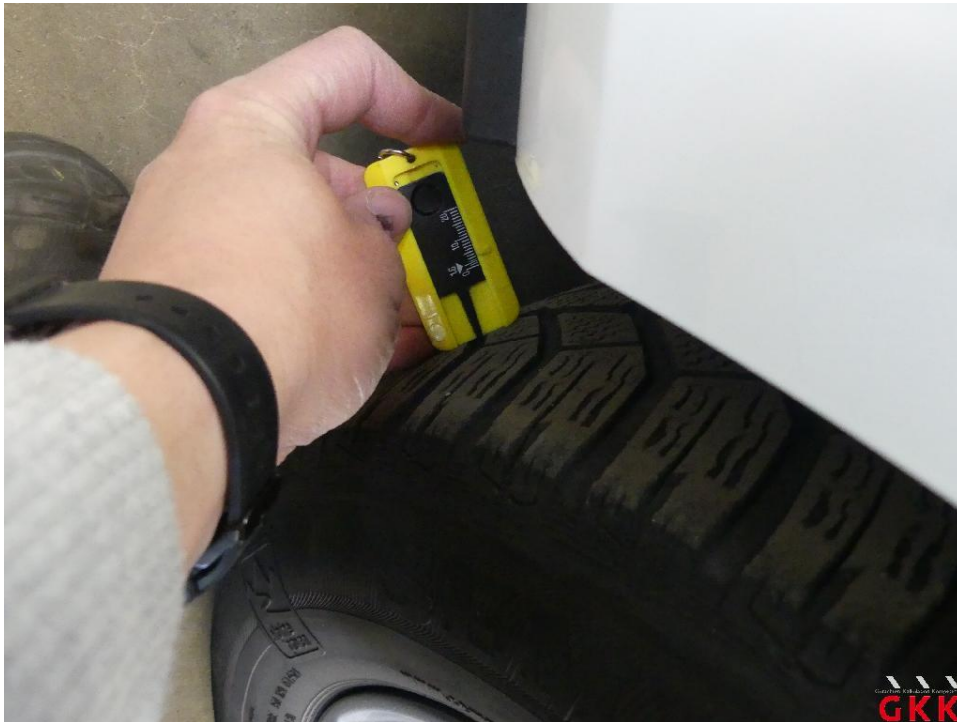
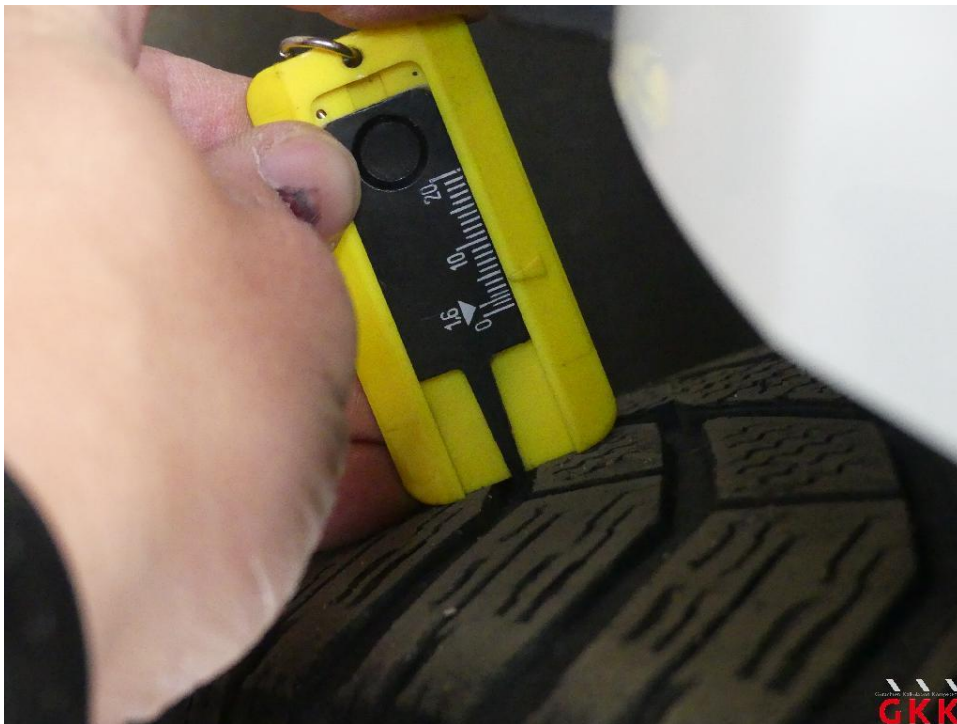
| <b>Seite rechts</b> (Angaben ohne MwSt.) | Reparaturkosten | MW |
|---|---|---|
| Reifen vorn links und rechts, Untermaß, ersetzen (Bild 33, Bild 34) | 298,62 € | 298,62 € |

Bild 33 Reifen, vorn links und rechts, Untermaß, ersetzen

Bild 34 Reifen, vorn links und rechts, Untermaß, ersetzen

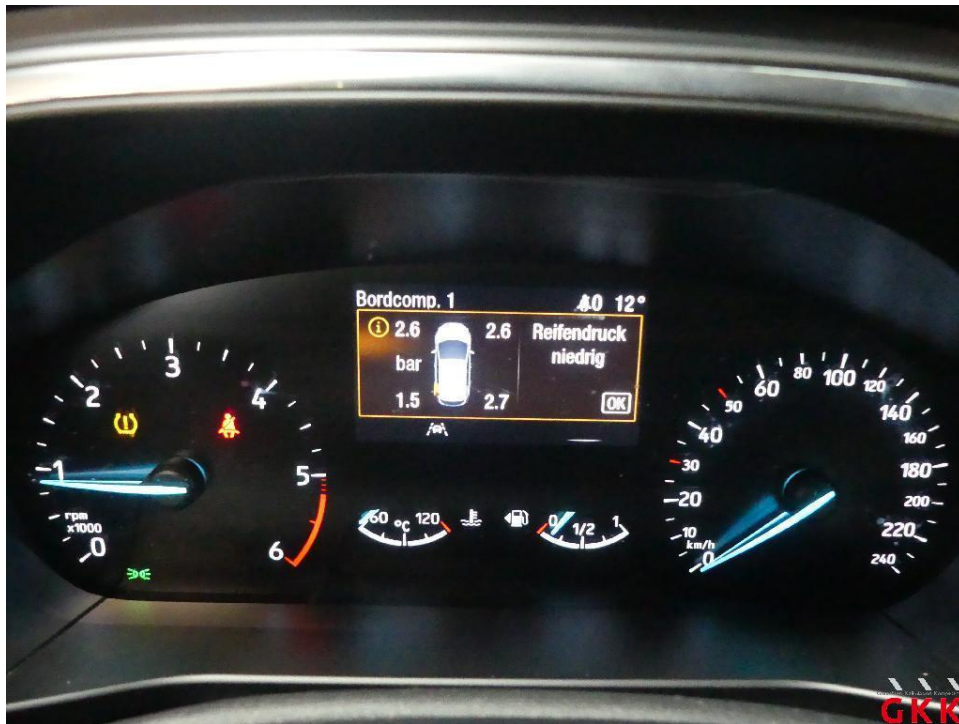
| <b>Seite rechts</b> (Angaben ohne MwSt.) | Reparaturkosten | MW |
|---|---|---|
| Kombiinstrument Reifendruckkontrolle, aktiv, prüfen (Bild 35) | 47,86 € | 47,86 € |

Bild 35 Kombiinstrument, Reifendruckkontrolle, aktiv, prüfen
