## Wertgutachten

| Besichtigungsdatum | 10.04.2025 |

**Fahrzeugident.-Nr.** WF01XXTTG1KM16313

| <b>Typ / Verkaufsbez.</b> | Transit/Tourneo Custom Kombi 2.0 TDCI Trend | <b>Laufleistung abgelesen</b> | 130.935 km |

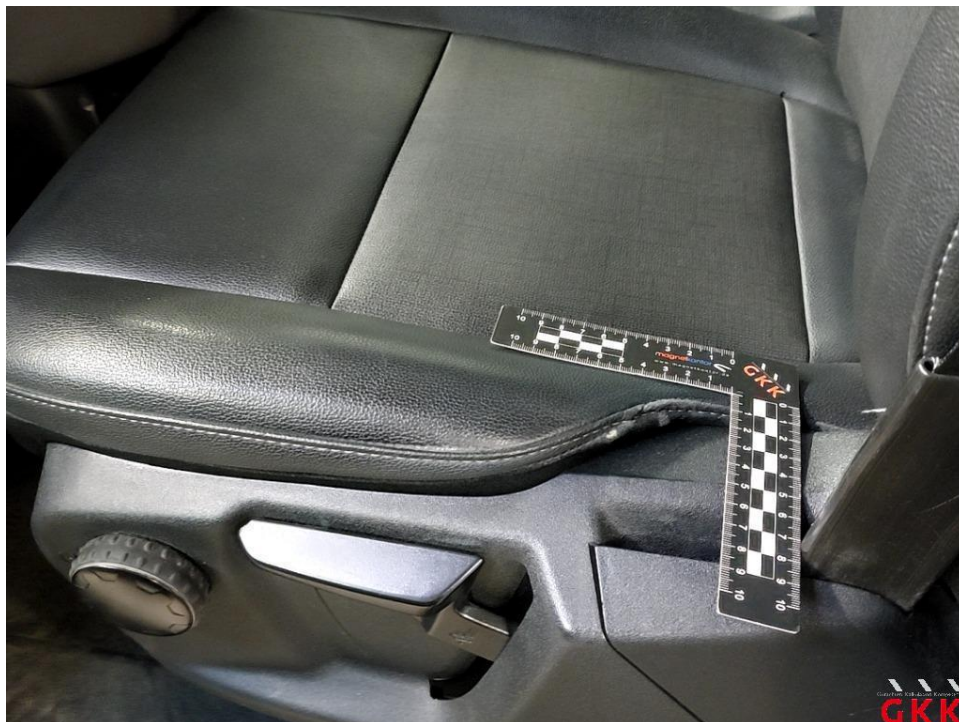
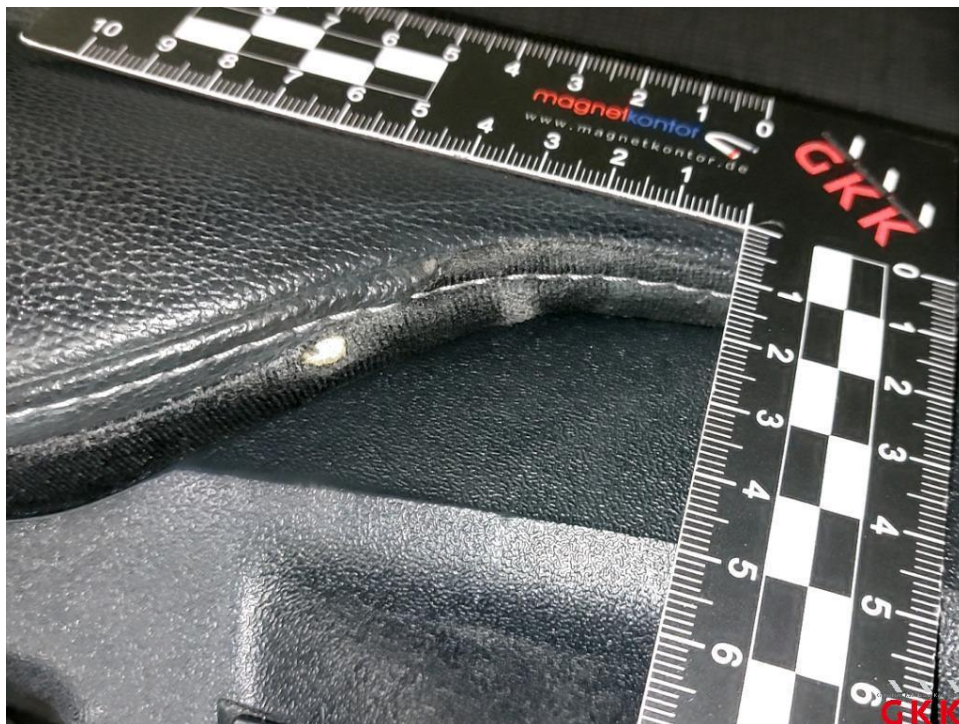
| Wertbeeinflussende Faktoren | | |
|---|---|---|
| Sitz vorne links Bezug Sitzkissen -Leder-, beschädigt, Smartrepair (Bild 14, Bild 15) | 50,00 € | 50,00 € |

Bild 14 Sitz vorne links, Bezug Sitzkissen -Leder-, beschädigt, Smartrepair

Bild 15 Sitz vorne links, Bezug Sitzkissen -Leder-, beschädigt, Smartrepair

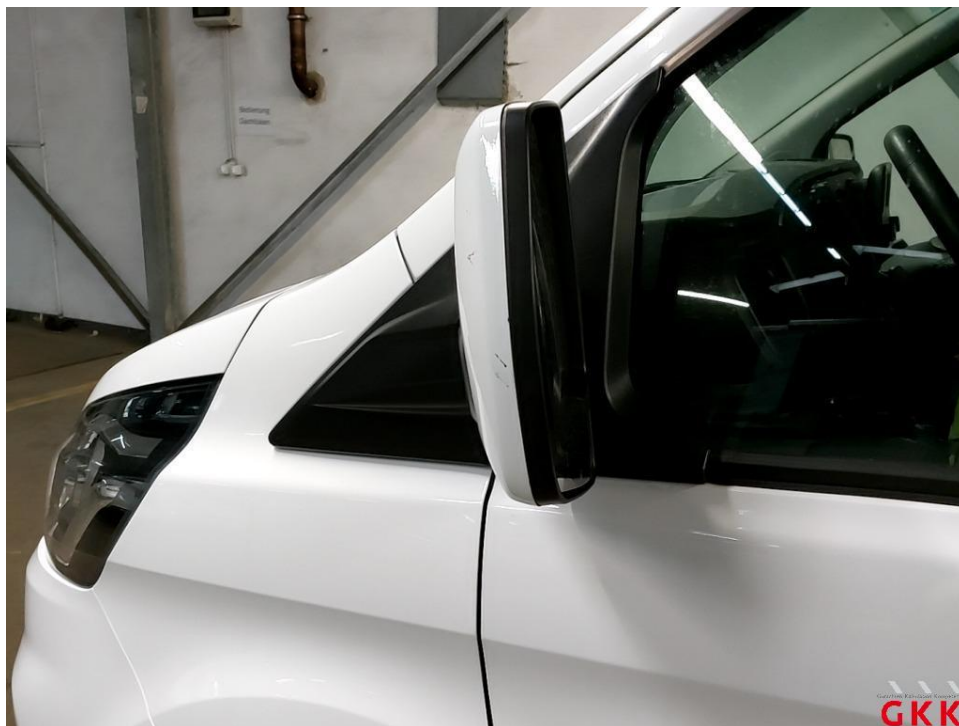
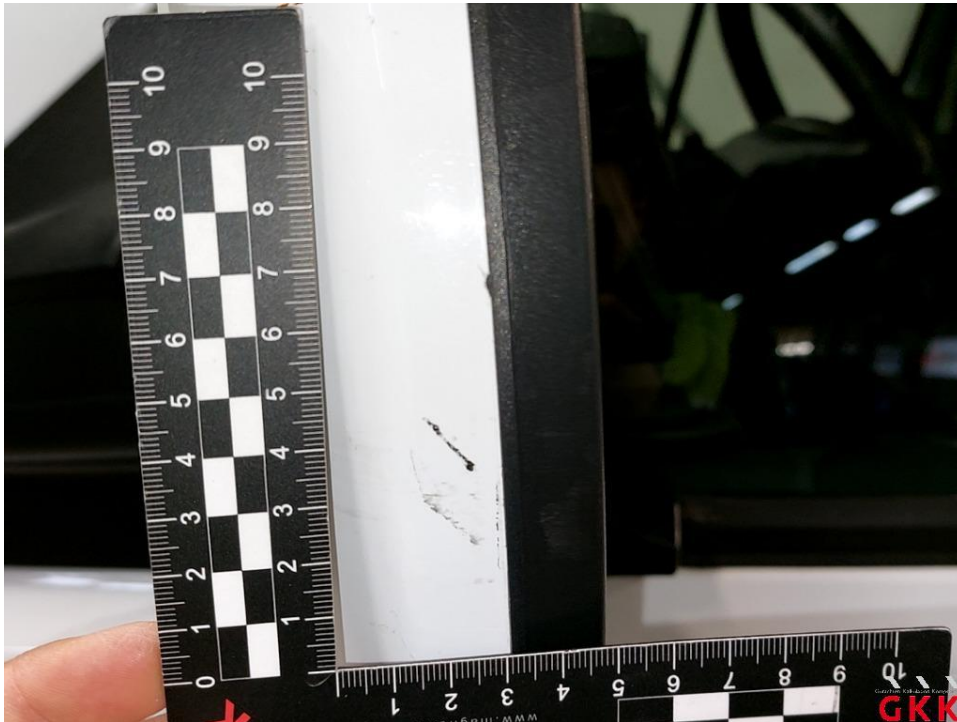
| Wertbeeinflussende Faktoren | | |
|---|---|---|
| Spiegelgehäuse links Kappe -lackiert-, verkratzt, lackieren (Bild 16, Bild 17) | 322,85 € | 129,14 € |

Bild 16 Spiegelgehäuse links, Kappe -lackiert-, verkratzt, lackieren

Bild 17 Spiegelgehäuse links, Kappe -lackiert-, verkratzt, lackieren

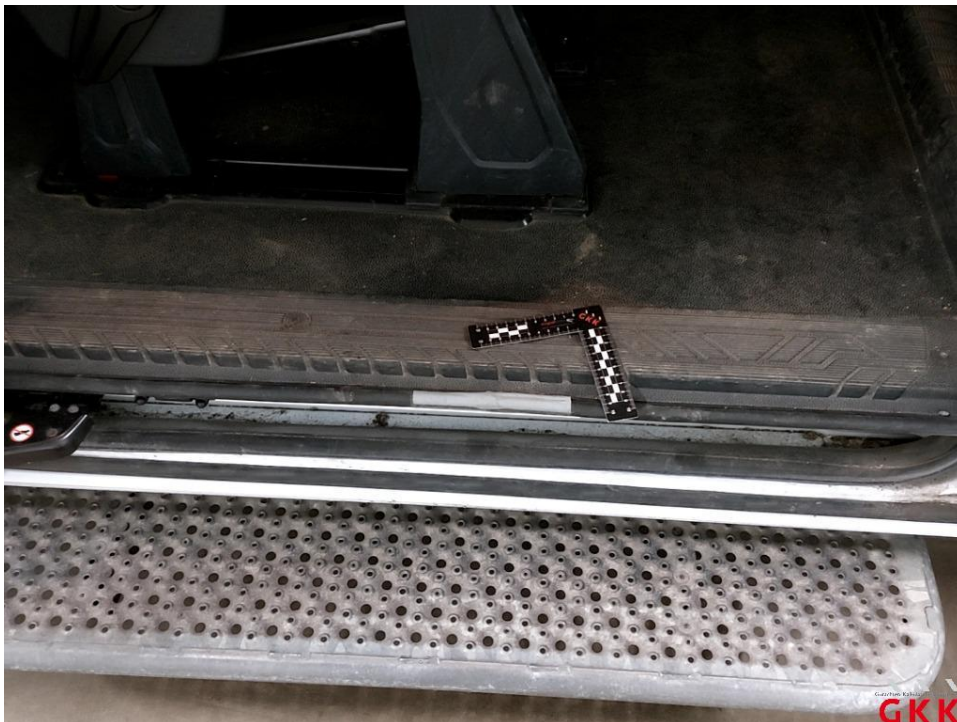
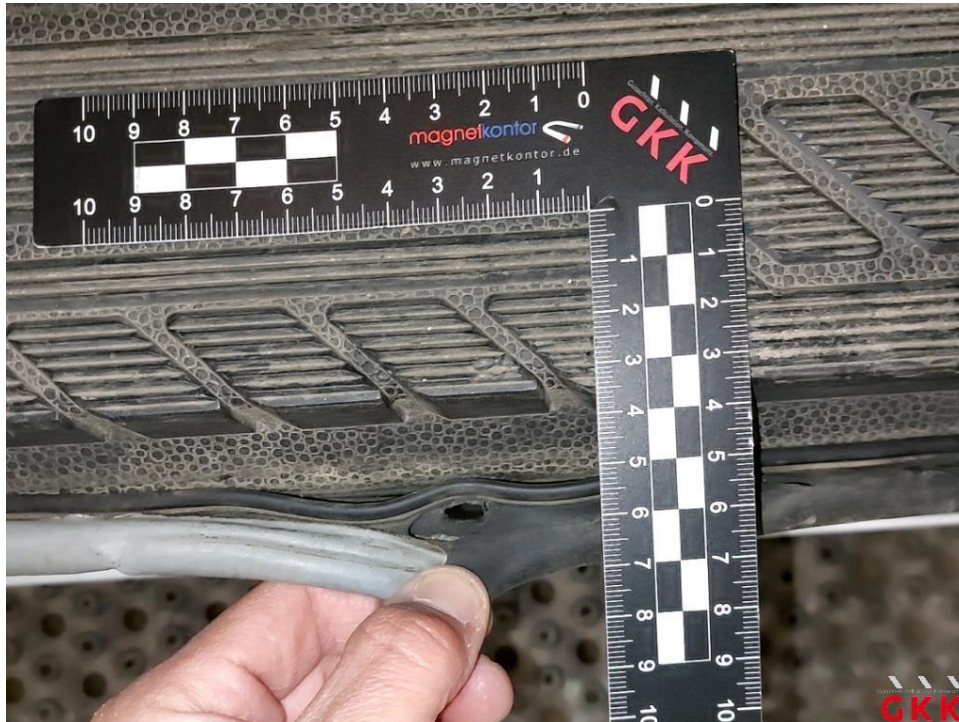
| Wertbeeinflussende Faktoren | | |
|---|---|---|
| Schiebetür rechts Dichtung -Einstieg-, beschädigt, ersetzen (Bild 18, Bild 19) | 88,29 € | 35,32 € |

Bild 18 Schiebetür rechts, Dichtung -Einstieg-, beschädigt, ersetzen

Bild 19 Schiebetür rechts, Dichtung -Einstieg-, beschädigt, ersetzen

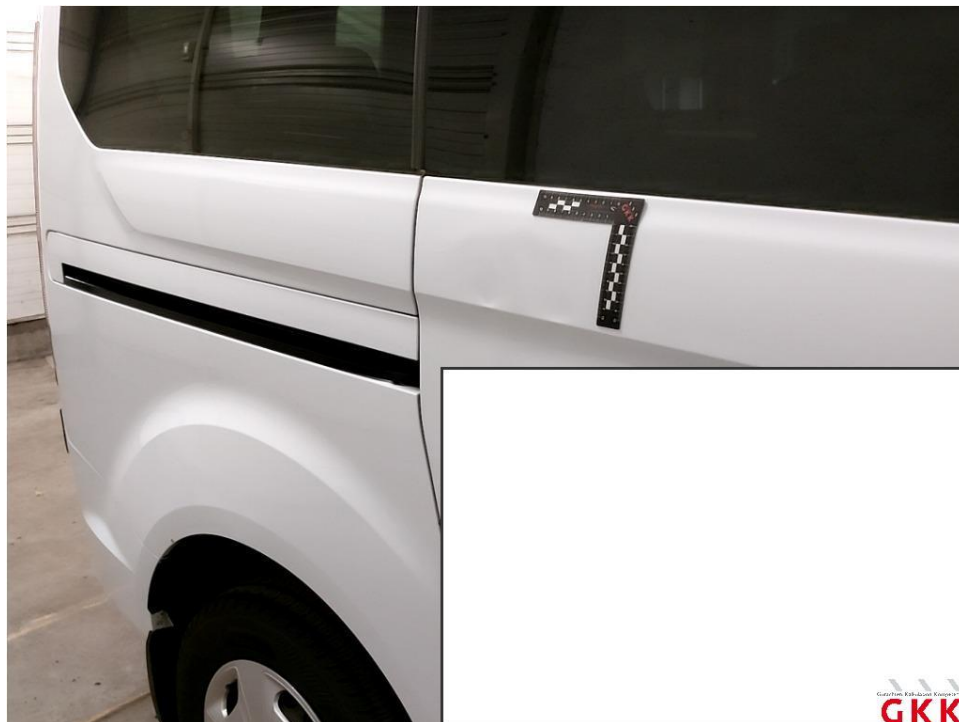
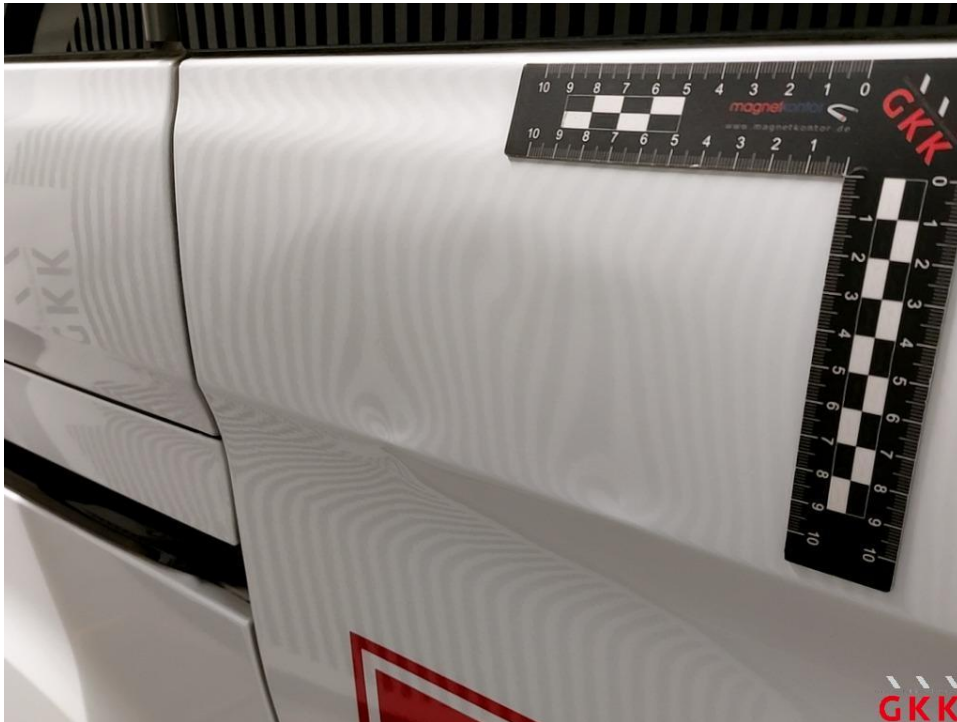
| Wertbeeinflussende Faktoren | | |
|---|---|---|
| Schiebetür rechts, beschädigt, instand setzen - lackieren (Bild 20, Bild 21) | 1170,52 € | 659,63 € |

Bild 20 Schiebetür rechts, beschädigt, instand setzen - lackieren

Bild 21 Schiebetür rechts, beschädigt, instand setzen - lackieren

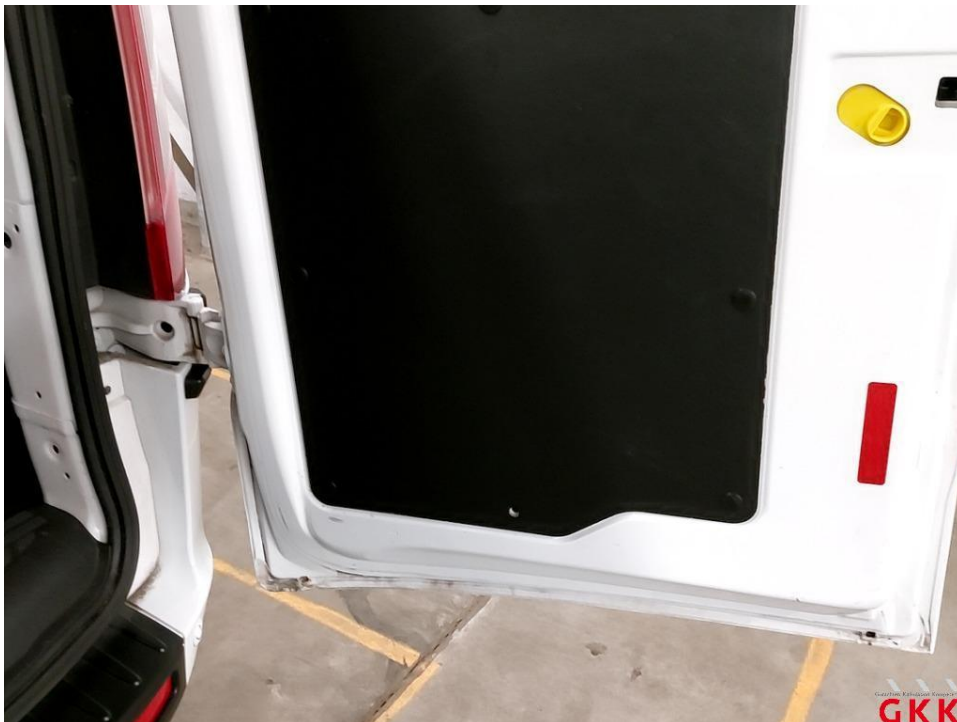
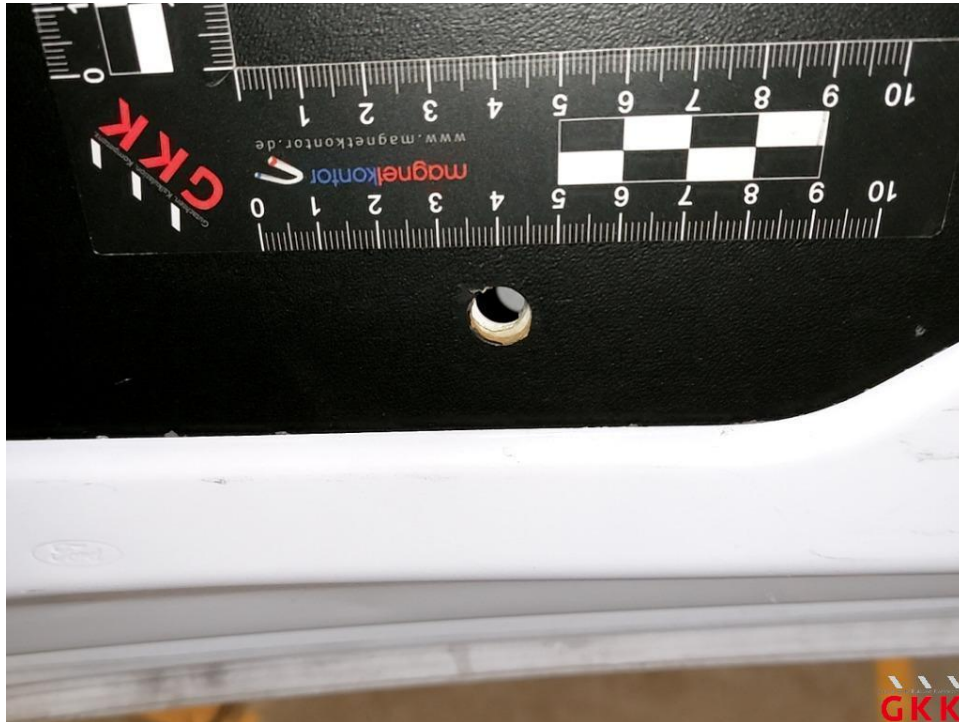
| Wertbeeinflussende Faktoren | | |
|---|---|---|
| Hecktür rechts Innenverkleidung, lose, instand setzen (Bild 22, Bild 23) | 10,00 € | 10,00 € |

Bild 22 Hecktür rechts, Innenverkleidung, lose, instand setzen

Bild 23 Hecktür rechts, Innenverkleidung, lose, instand setzen
