Angaben zum Fahrzeug

Halter		Besichtigungszustand	bedingt: Licht/Nässe/Schmutz
Kennzeichen		Laufleistung (abgelesen)	22.925 km
Hersteller	Audi	Restlauf bis Service	29.700 km
Typ/Modell	A3 Sportback	HU (Abgelesen aus ZBI)	04/2026
Fahrgestellnummer	WAUZZZGYXPA066313	Leistung / Hubraum	110 kW / 1.498 ccm
Erstzulassung	12.04.2023	Polster/Farbe	Alcantara/Leder / Anthrazit
Letzte Wartung	04/2025, 22.608 km	Lackierung	Weiß
Kraftstoffart	Benzin	Getriebe	Manuell

Zustandsbericht

Besichtigungsdatum: 15.04.2025
Protokollnummer: 39381766
Erstellt durch: Martin Helm
Besichtigt durch: Baumgartner

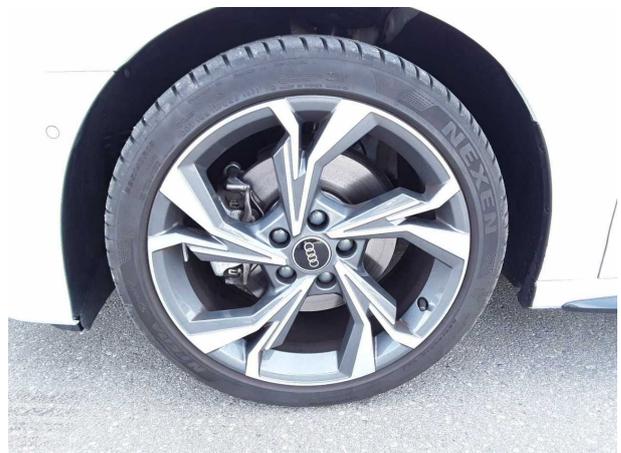
Abbildung 6: Montierte Bereifung

Achse	Reifengröße	Hersteller	Reifentyp	Profiltiefe	Verktgl.	Zul.
1	225/40 R18 92Y	Nexen	Sommerreifen	6mm - 6mm	i.O.	i.O.
2	225/40 R18 92Y	Nexen	Sommerreifen	5mm - 5mm	i.O.	i.O.

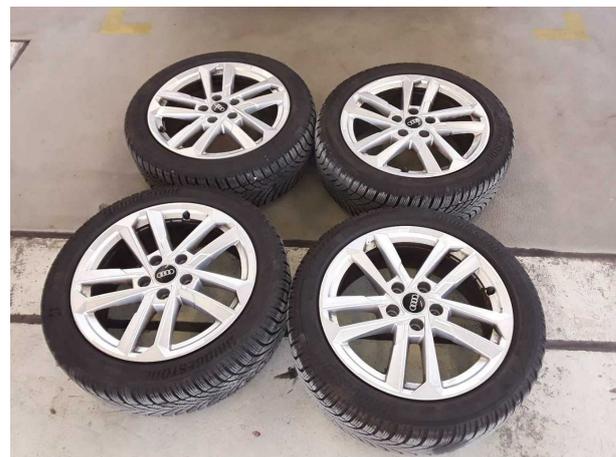
Abbildung 16: Zusatzbereifung

Achse	Reifengröße	Hersteller	Reifentyp	Profiltiefe	Verktgl.	Zul.
1	205/50 R17 93H	Bridgestone	Winterreifen	5mm - 5mm	i.O.	i.O.
2	205/50 R17 93H	Bridgestone	Winterreifen	6mm - 6mm	i.O.	i.O.
