**WAUZZZGY3NA071396**

## Zustandsbericht

Besichtigungsdatum: 24.04.2025  
**Protokollnummer: 39467629**  
Erstellt durch: Martin Helm  
Besichtigt durch: Anthony Garbe

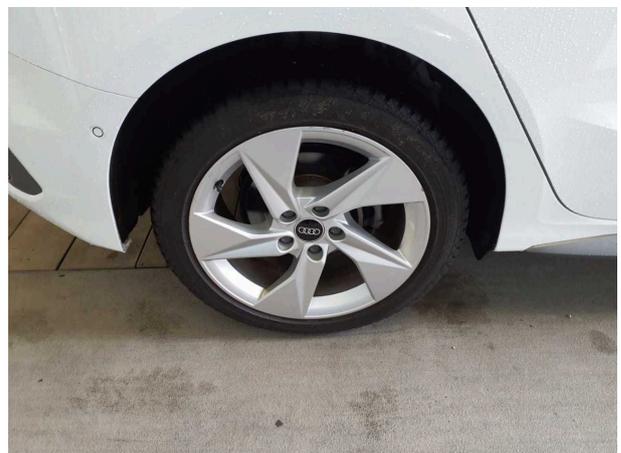
Achse	Reifengröße	Hersteller	Reifentyp	Profiltiefe	Verktgl.	Zul.
1	225/45 R17 94V	Goodyear	Ganzjahresreifen	4mm - 4mm	i.O.	i.O.
2	225/45 R17 94V	Goodyear	Ganzjahresreifen	6mm - 6mm	i.O.	i.O.

**Abbildung 6:** Montierte Bereifung

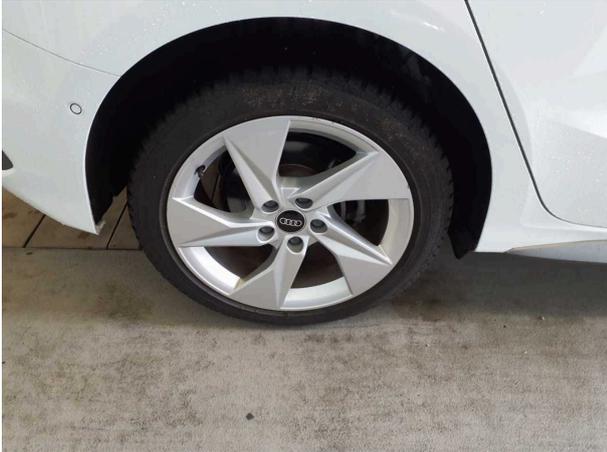
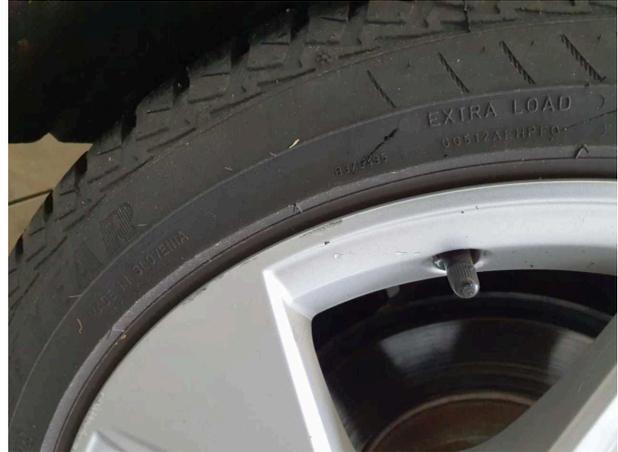
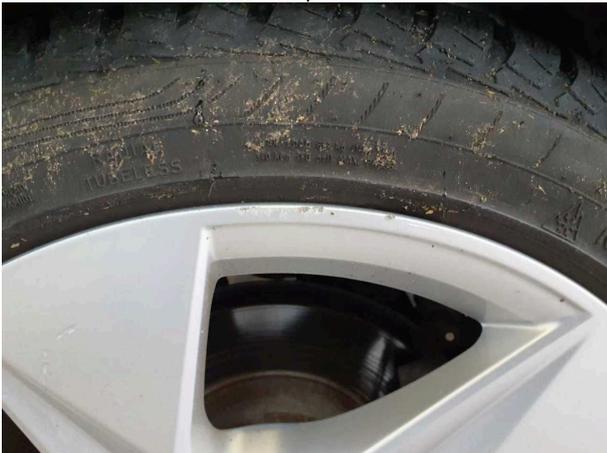
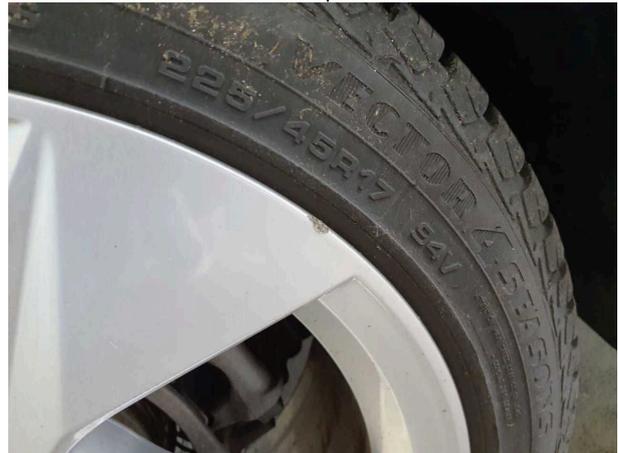
Nr.	Bauteilgruppe	Beschreibung
1	Rad/Reifen	Leichtmetallfelge hinten rechts - verkratzt / verschürft - Smart Repair
2	Rad/Reifen	Leichtmetallfelge vorn rechts (Materialabrieb) - verkratzt / verschürft - erneuern

**Beschädigung #1:** Rad/Reifen: Leichtmetallfelge hinten rechts - verkratzt / verschürft - Smart Repair

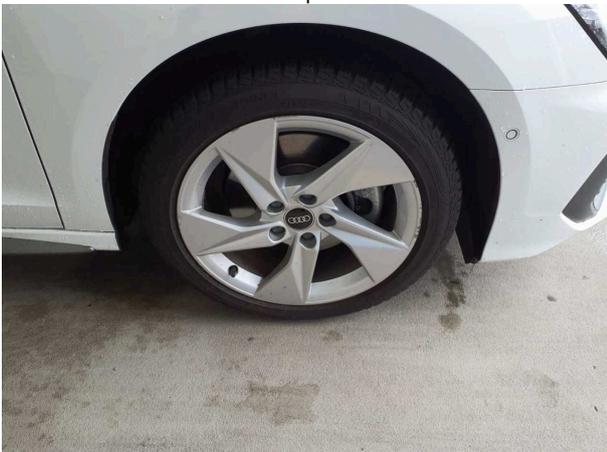
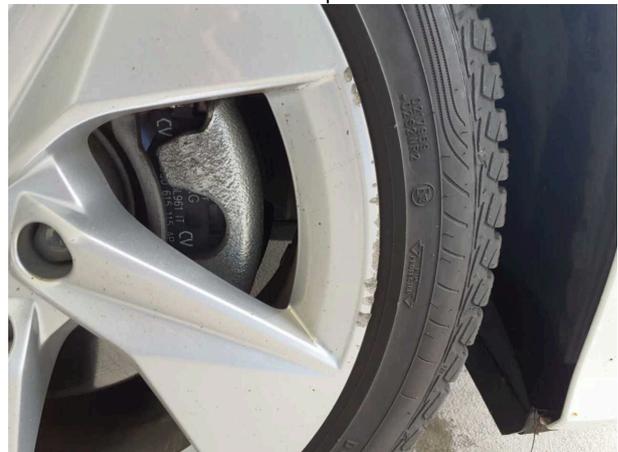
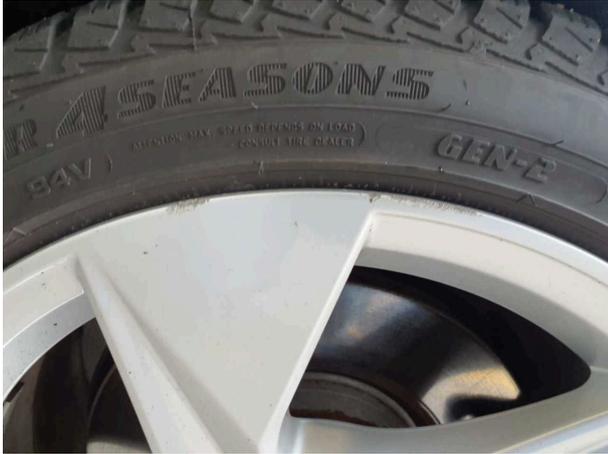
**Beschädigung #2:** Rad/Reifen: Leichtmetallfelge vorn rechts (Materialabrieb) - verkratzt / verschürft - erneuern
