Wertgutachten

Ihr Auftrag vom	07.04.2025 durch Raiffeisen-Impuls Fuhrparkmanagement GmbH & Co. KG
Besichtigungsort	36272 Niederaula, Industriestraße 11
Besichtigungsdatum	15.04.2025
Referenznummern	0002051864

Fahrzeugident.-Nr. WBA71AG050WX11260

Fahrzeugart	PKW - Limousine	Farbton / Lackart	Schwarz / Uni
Hersteller	BMW	Nächste HU	02/2026
Typ / Verkaufsbez.	Baureihe 520 i Mild-Hybrid	Laufleistung abgelesen	141.917 km
Erstzulassung	09.03.2021	Emissionsklasse	keine Angabe
Getriebe / Gänge	Automatik / 8	Sitzplätze / Türen	5 / 4
Achsen / angetrieben	2 / 1	Anzahl Besitzer	unbekannt
Motorart	Reihenmotor / Benzin	Hubraum / Nennleistung	1.998 ccm / 135 KW
Antriebsart	Heckantrieb

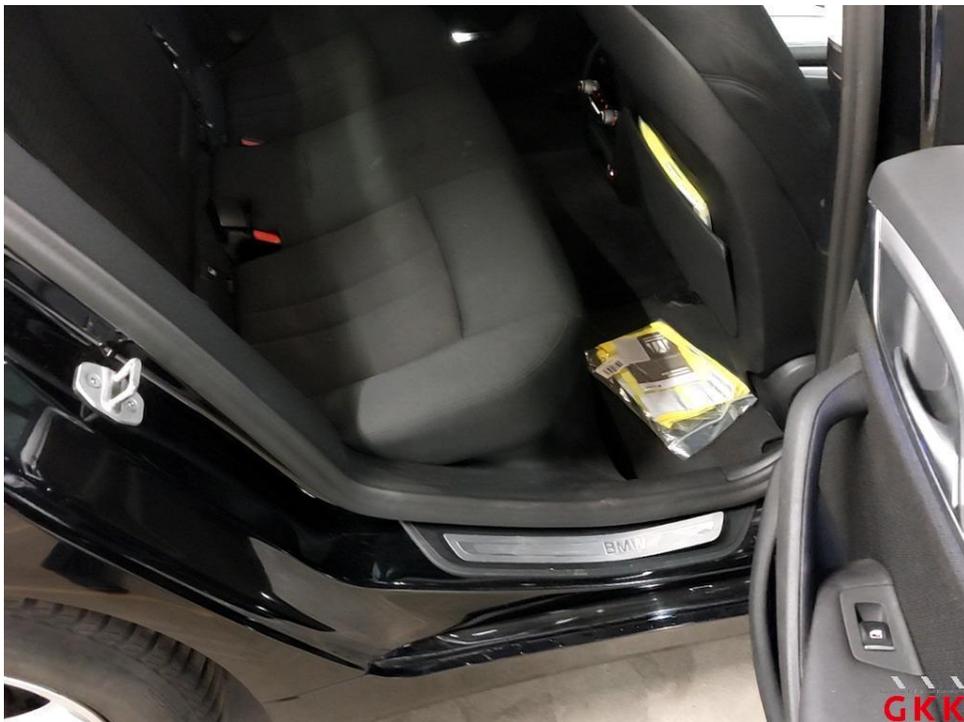
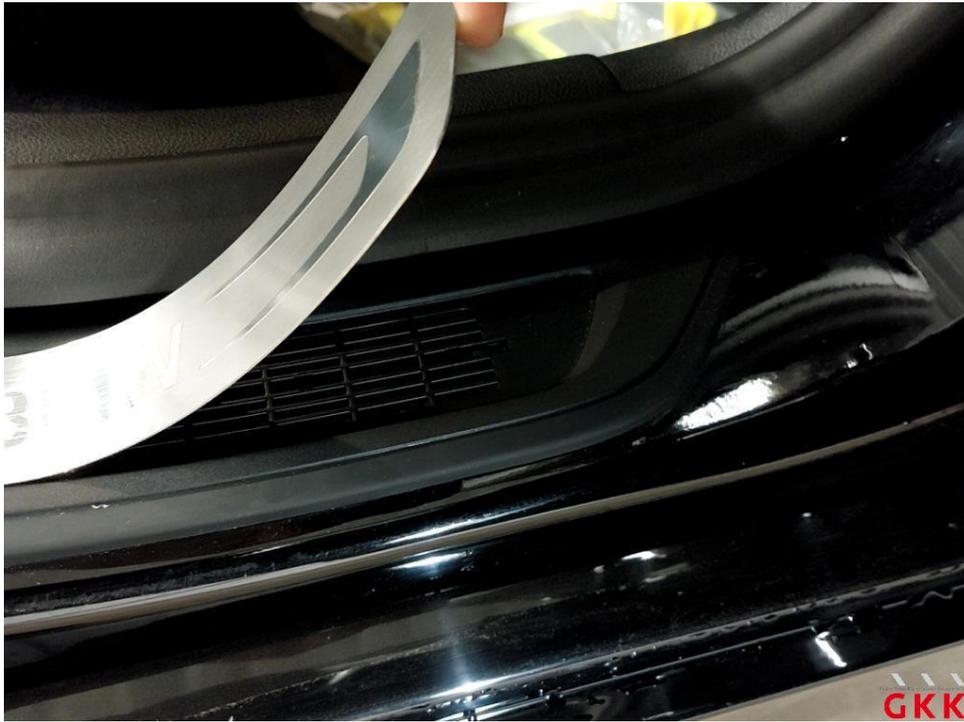
Bild 16 Tür hinten rechts, Einstiegsleiste, lose, ersetzen

Bild 17 Tür hinten rechts, Einstiegsleiste, lose, ersetzen

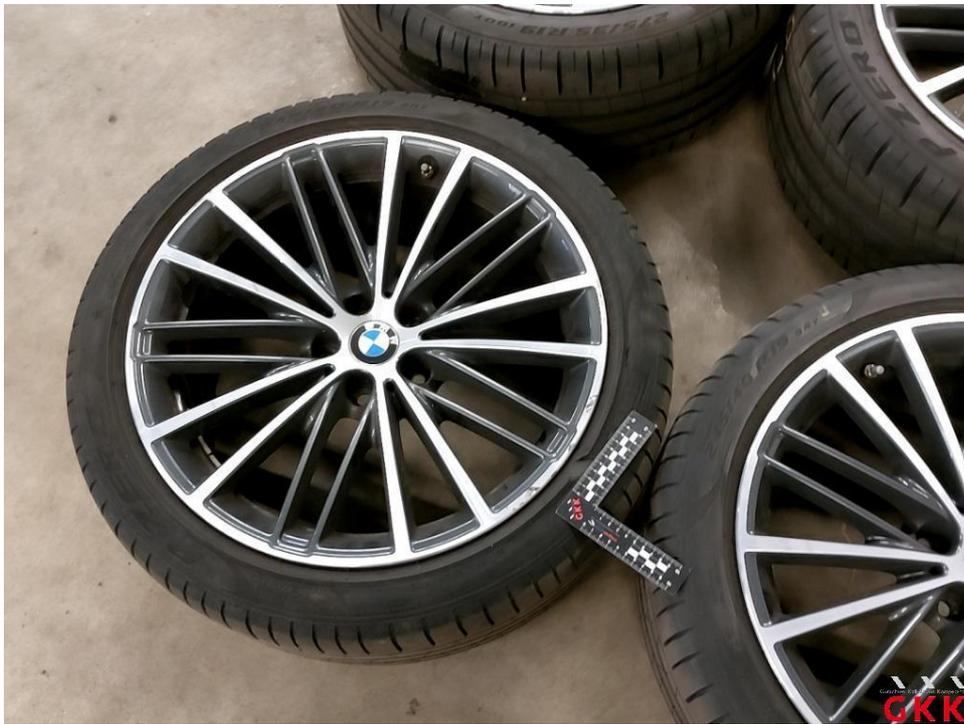
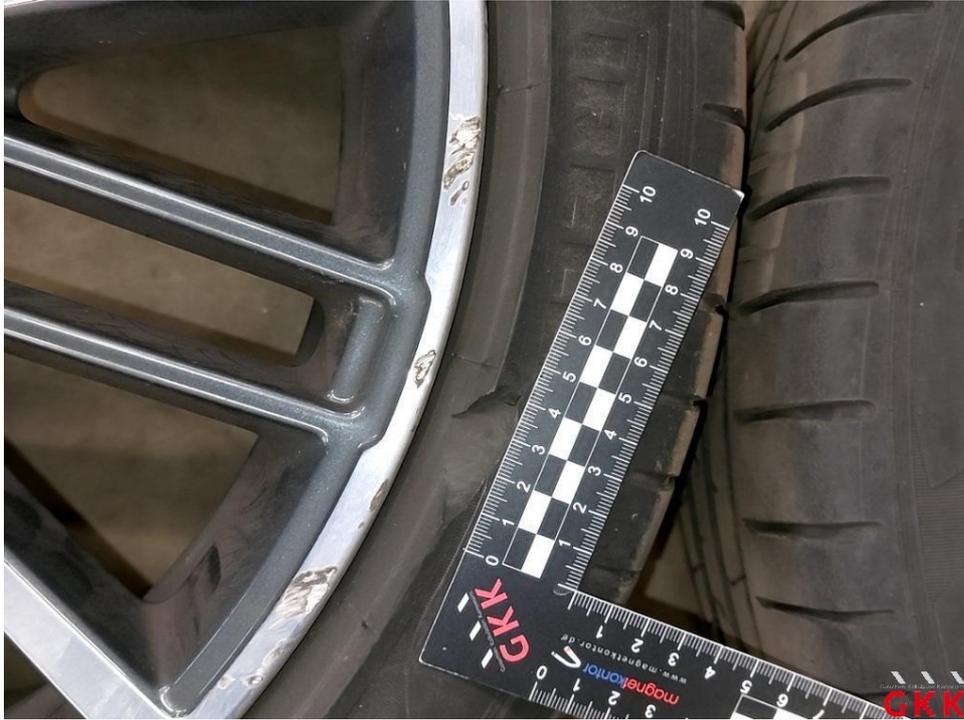
Bild 18 Reifen, 1 x beiliegend, beschädigt, ersetzen

Bild 19 Reifen, 1 x beiliegend, beschädigt, ersetzen

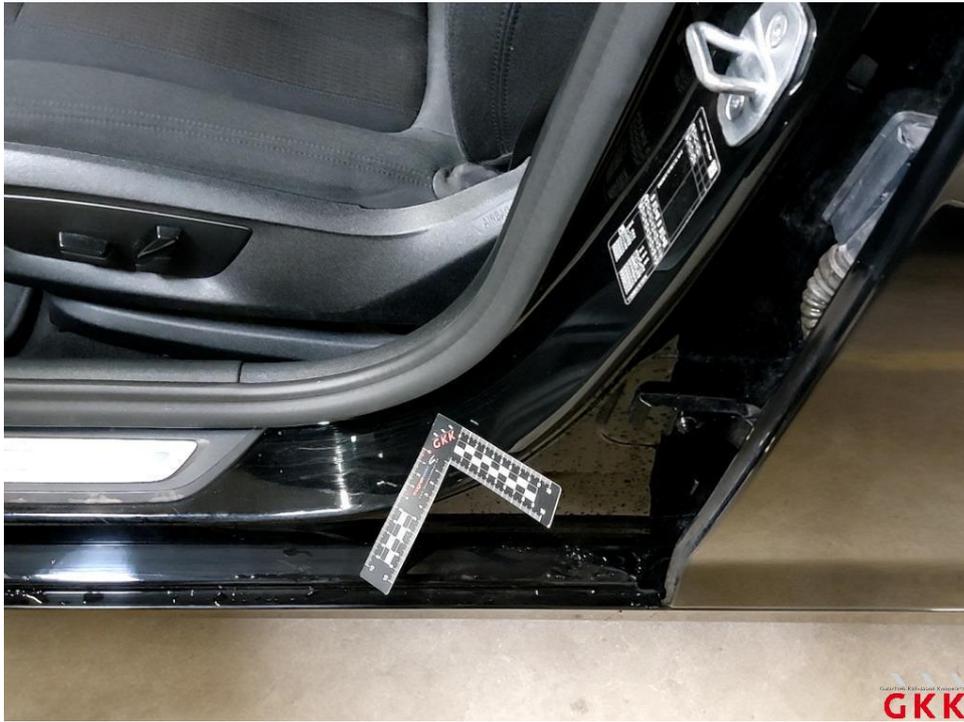
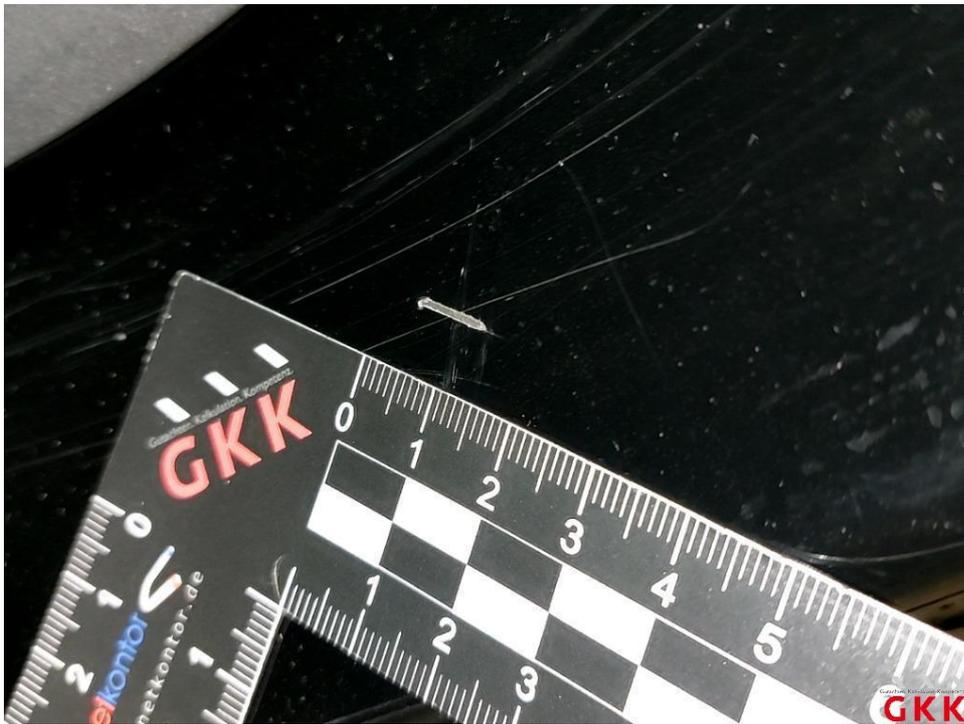
Wertbeeinflussende Faktoren		
Front (Angaben ohne MwSt.)	Reparaturkosten	MW
Motorhaube, beschädigt, Smartrepair (Bild 27, Bild 28, Bild 29)	100,00 €	100,00 €
Seite links (Angaben ohne MwSt.)	Reparaturkosten	MW
Tür vorne links Einstieg, verkratzt, auslegen, schleifen, polieren (Bild 23, Bild 24)	15,00 €	15,00 €
Seite rechts (Angaben ohne MwSt.)	Reparaturkosten	MW
Tür hinten rechts Einstiegsleiste, lose, ersetzen (Bild 16, Bild 17)	151,98 €	68,39 €
Tür hinten rechts Innenverkleidung -Leder-, Druckstellen, ersetzen (Bild 36, Bild 37, Bild 38)	698,35 €	314,26 €
Heck (Angaben ohne MwSt.)	Reparaturkosten	MW
Stoßfänger hinten Verkleidung -lackiert-, beschädigt, instand setzen - lackieren (Bild 33, Bild 34, Bild 35)	1324,89 €	683,94 €
Reifen, Felgen, Radkappen (Angaben ohne MwSt.)	Reparaturkosten	MW
Reifen 1 x beiliegend, beschädigt, ersetzen (Bild 18, Bild 19)	403,62 €	403,62 €
LM-Rad 1 x beiliegend, verkratzt, ersetzen (Bild 20, Bild 21, Bild 22)	689,61 €	689,61 €

Bild 23 Tür vorne links, Einstieg, verkratzt, auslegen, schleifen, polieren

Bild 24 Tür vorne links, Einstieg, verkratzt, auslegen, schleifen, polieren

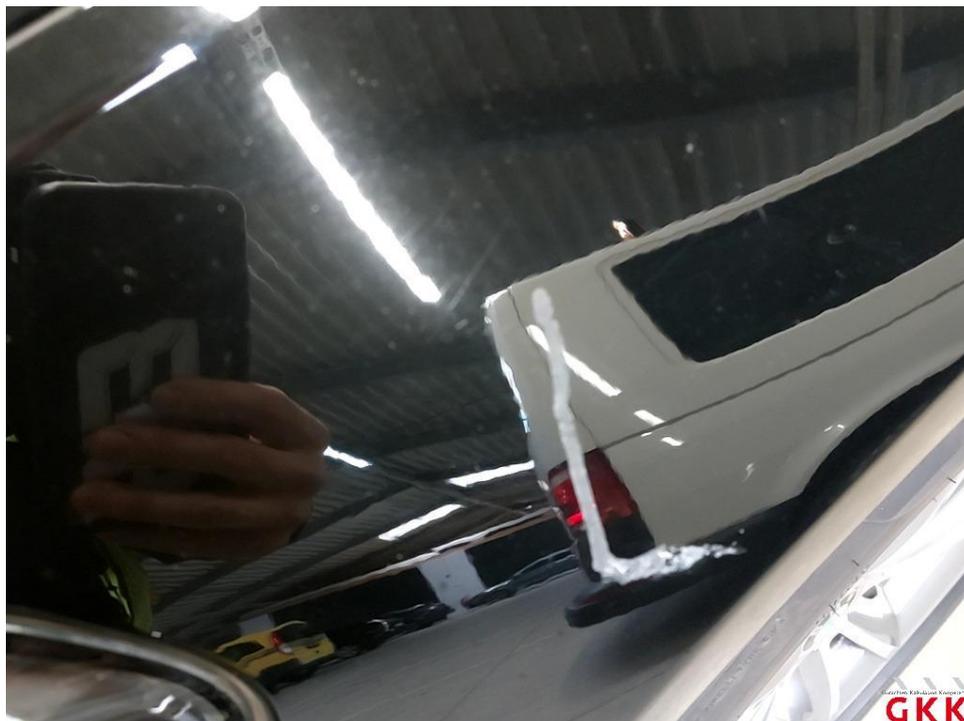
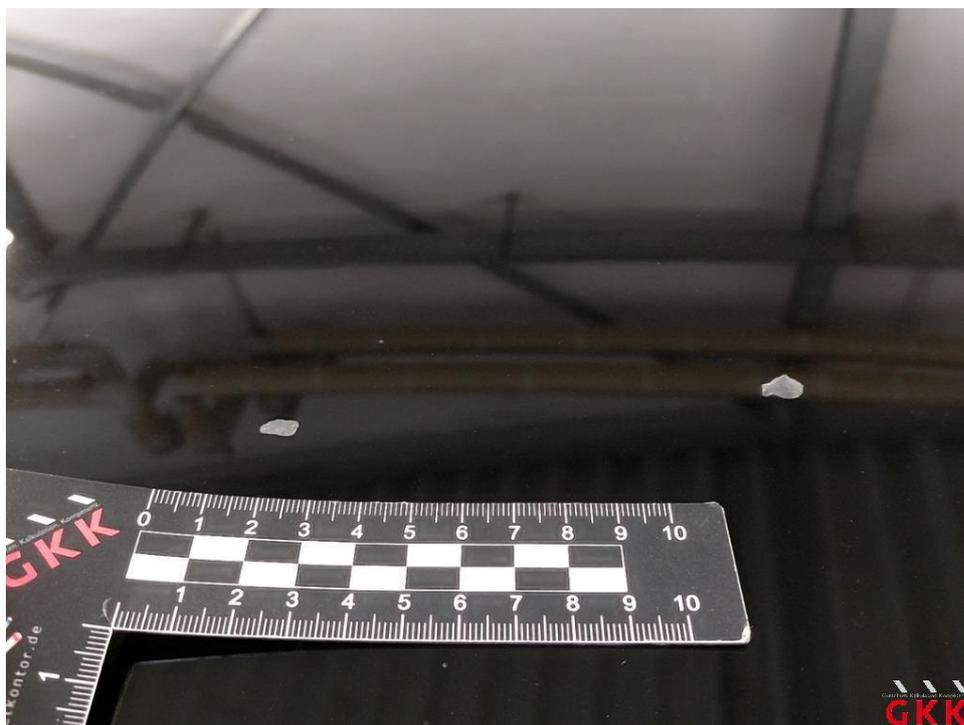
Sonstiges (Angaben ohne MwSt.)	Reparaturkosten	MW
Fahrzeug außen, Anhaftungsspuren, aufbereiten (Bild 25, Bild 26)	50,00 €	50,00 €
Fahrzeug innen, verkratzt und verschmutzt, aufbereiten (Bild 30, Bild 31, Bild 32)	239,28 €	239,28 €

Bild 25 Fahrzeug, außen, Anhaftungsspuren, aufbereiten

Bild 26 Fahrzeug, außen, Anhaftungsspuren, aufbereiten

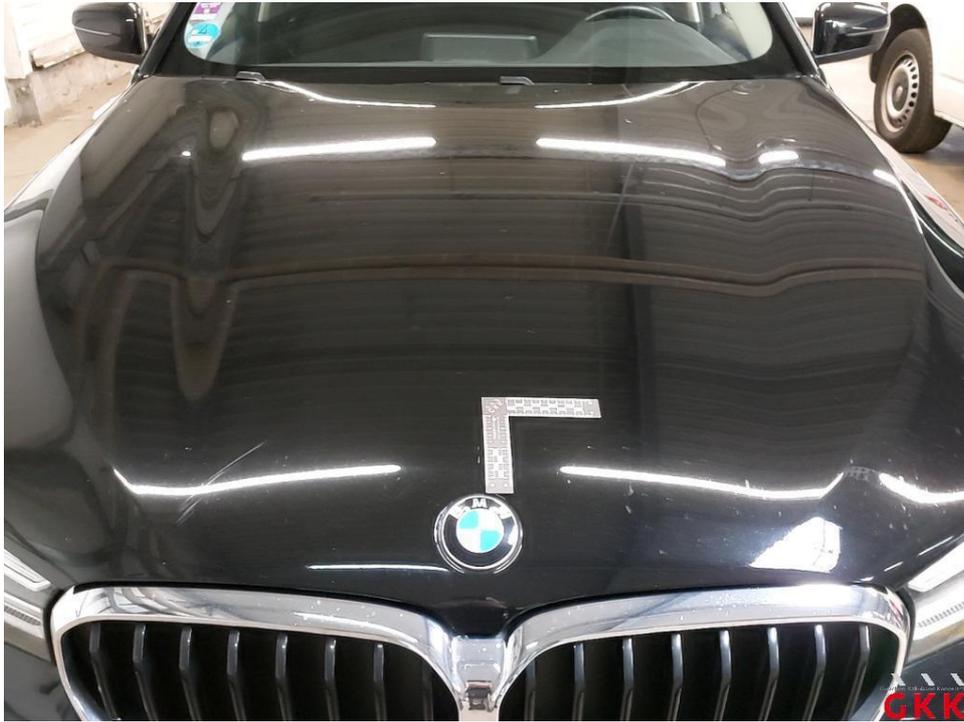
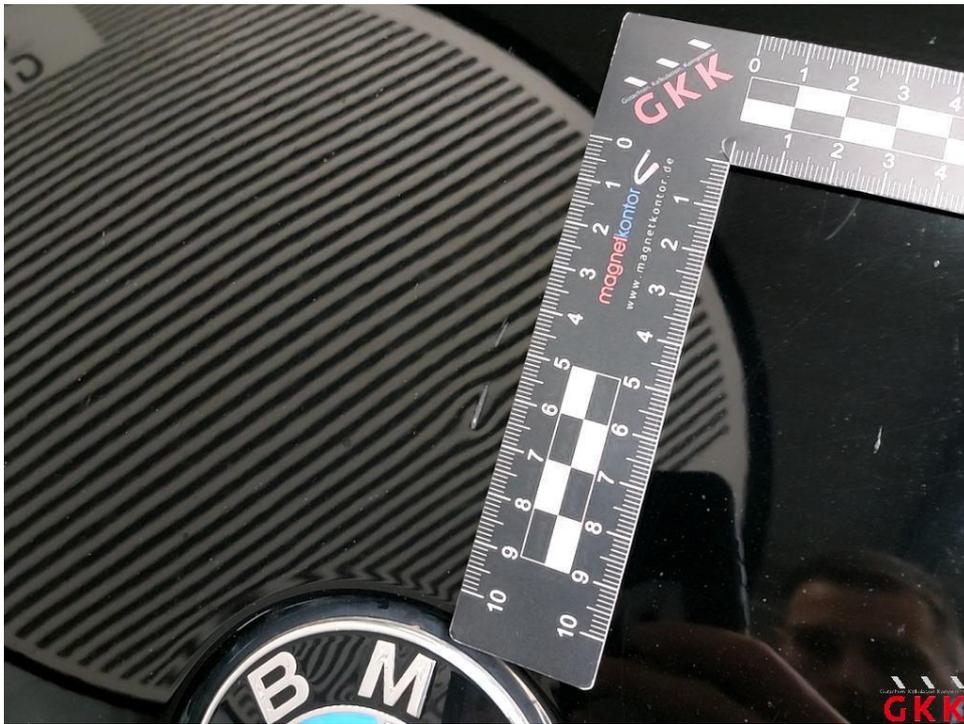
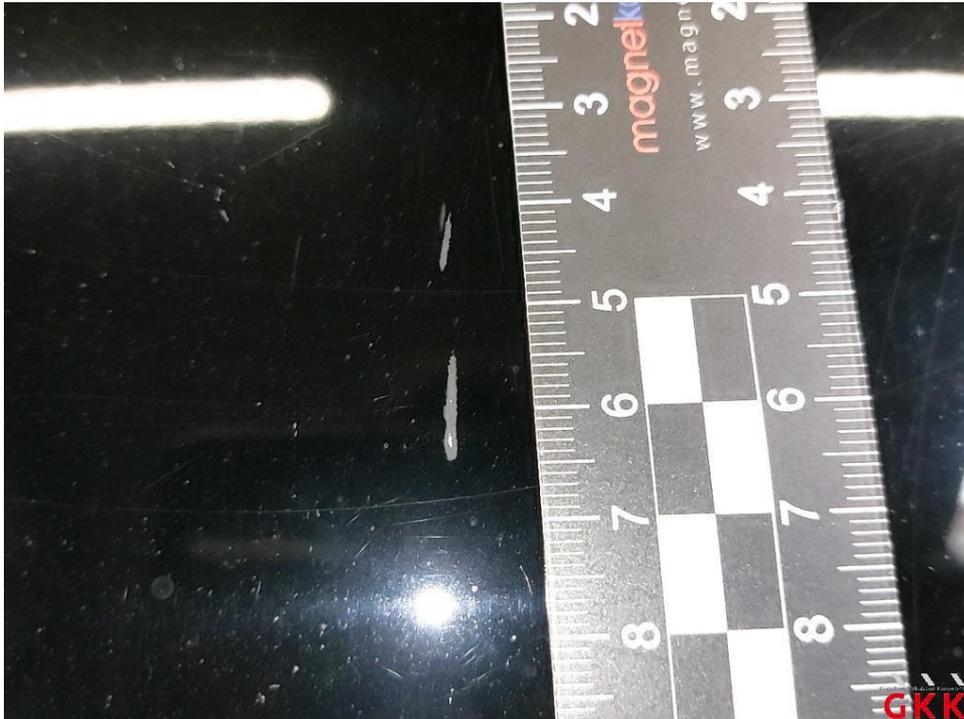
Bild 27 Motorhaube, beschädigt, Smartrepair

Bild 28 Motorhaube, beschädigt, Smartrepair

Bild 29 Motorhaube, beschädigt, Smartrepair

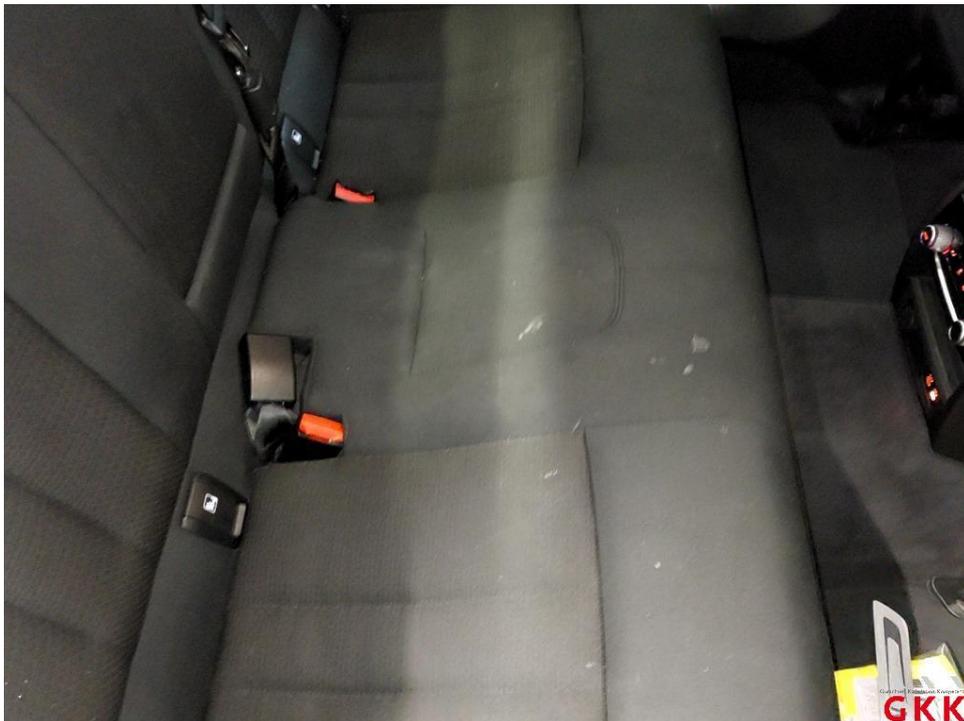
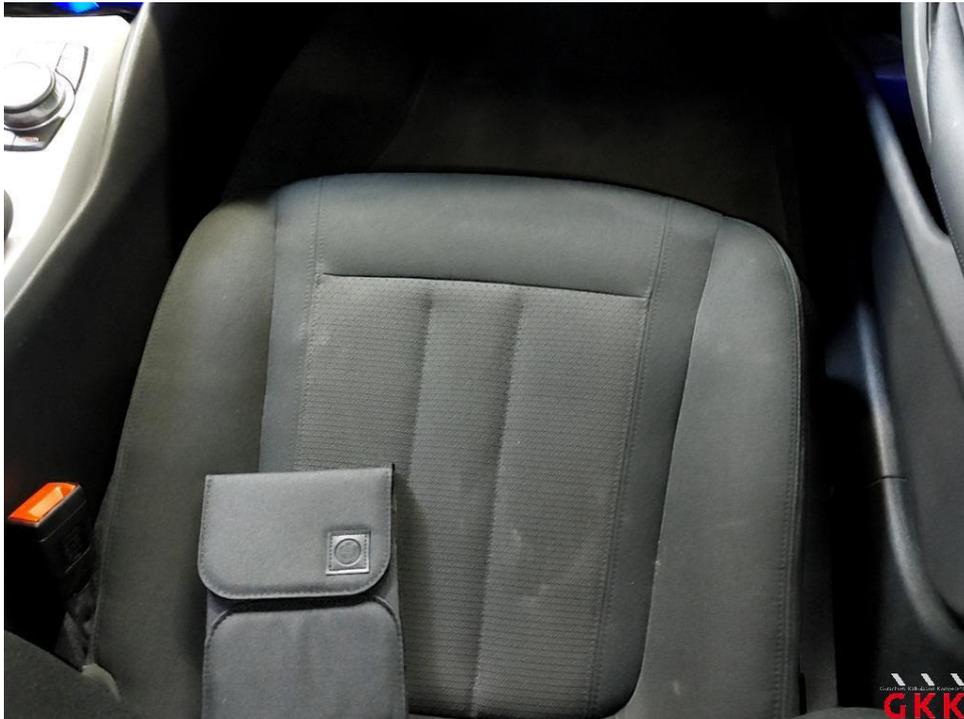
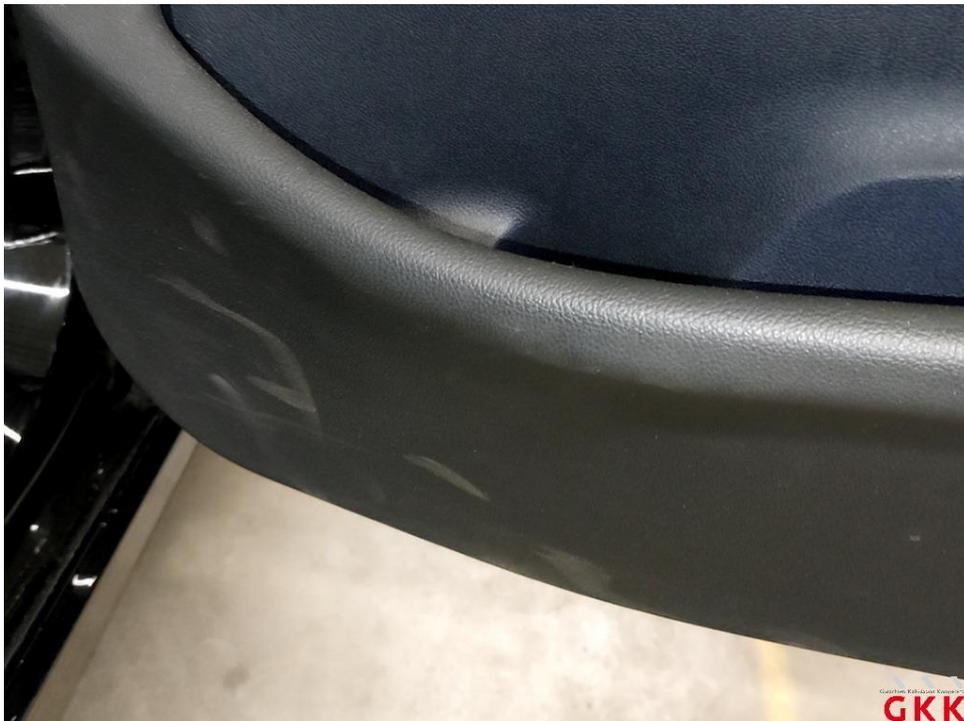
Bild 30 Fahrzeug, innen, verkratzt und verschmutzt, aufbereiten

Bild 31 Fahrzeug, innen, verkratzt und verschmutzt, aufbereiten

Bild 32 Fahrzeug, innen, verkratzt und verschmutzt, aufbereiten

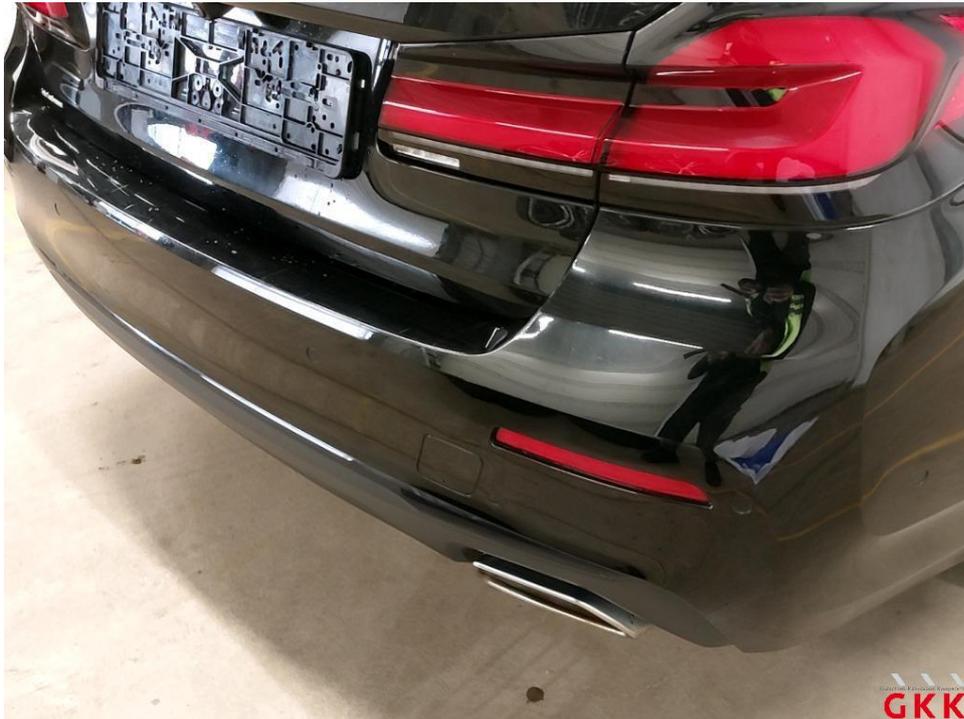
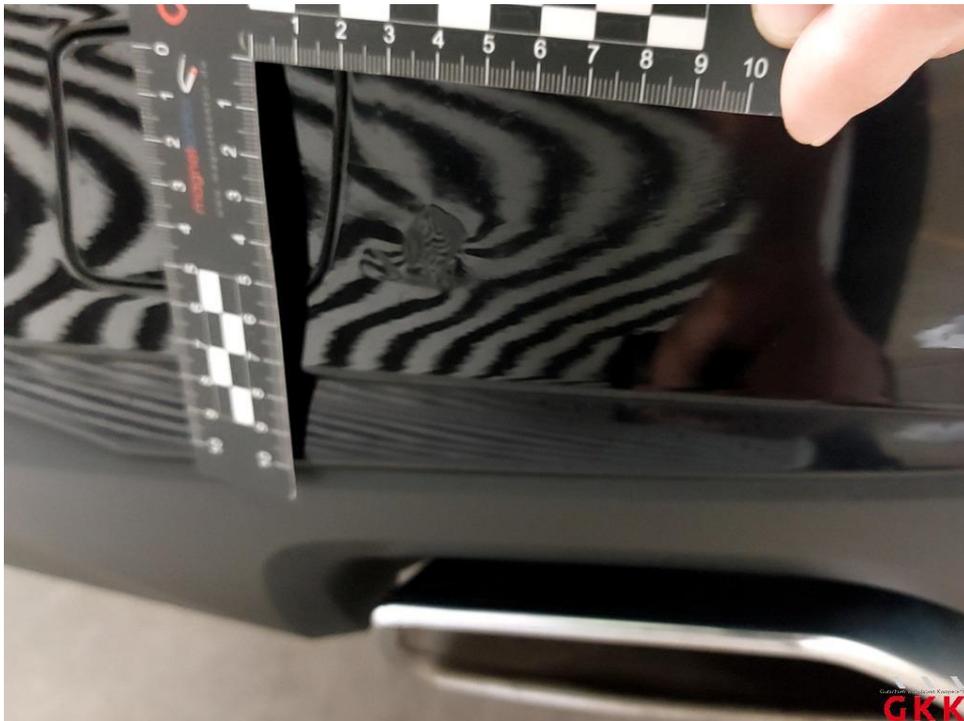
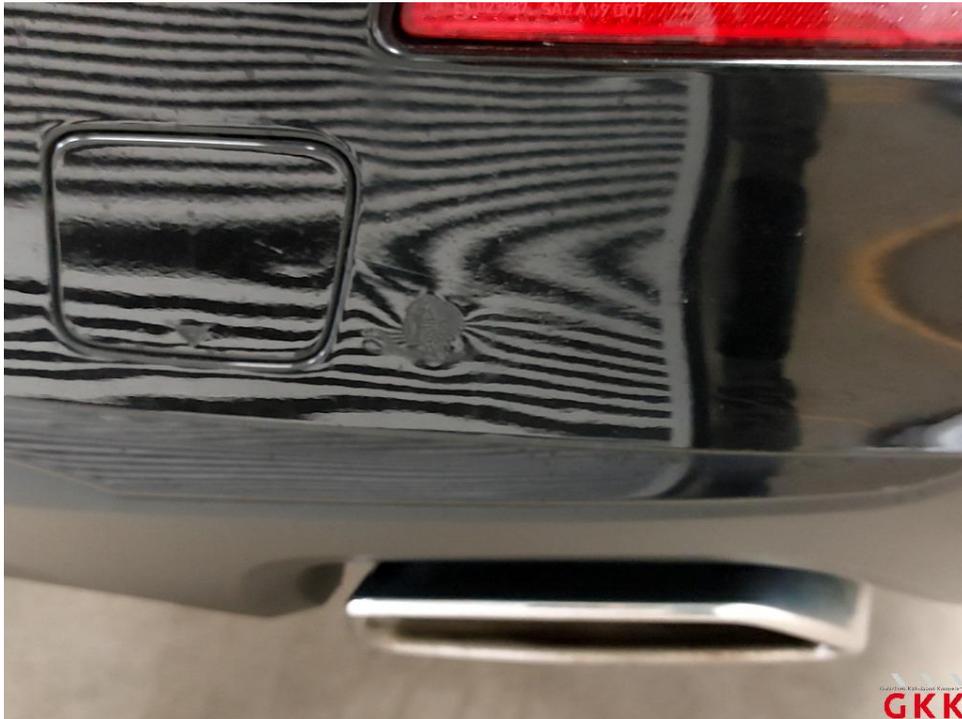
Bild 33 Stoßfänger hinten, Verkleidung -lackiert-, beschädigt, instand setzen - lackieren

Bild 34 Stoßfänger hinten, Verkleidung -lackiert-, beschädigt, instand setzen - lackieren

Bild 35 Stoßfänger hinten, Verkleidung -lackiert-, beschädigt, instand setzen - lackieren

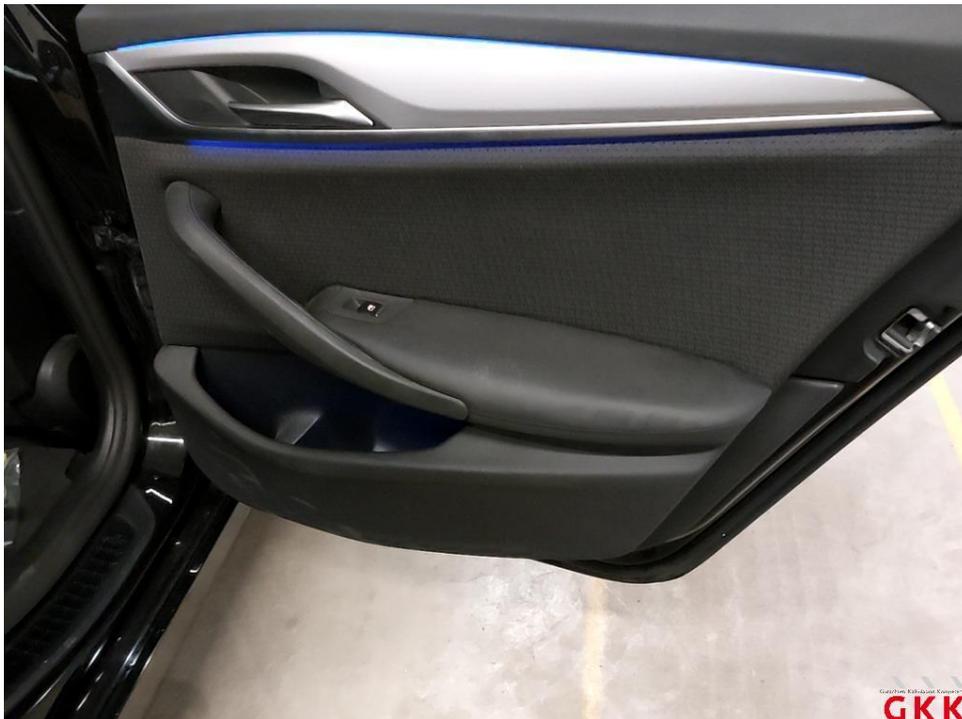
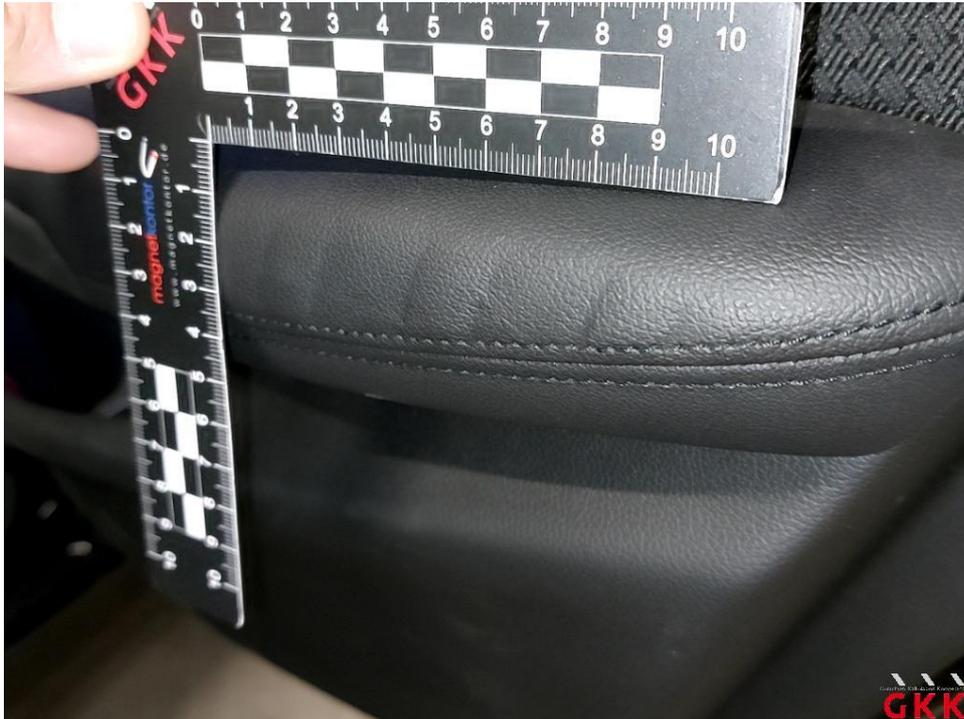
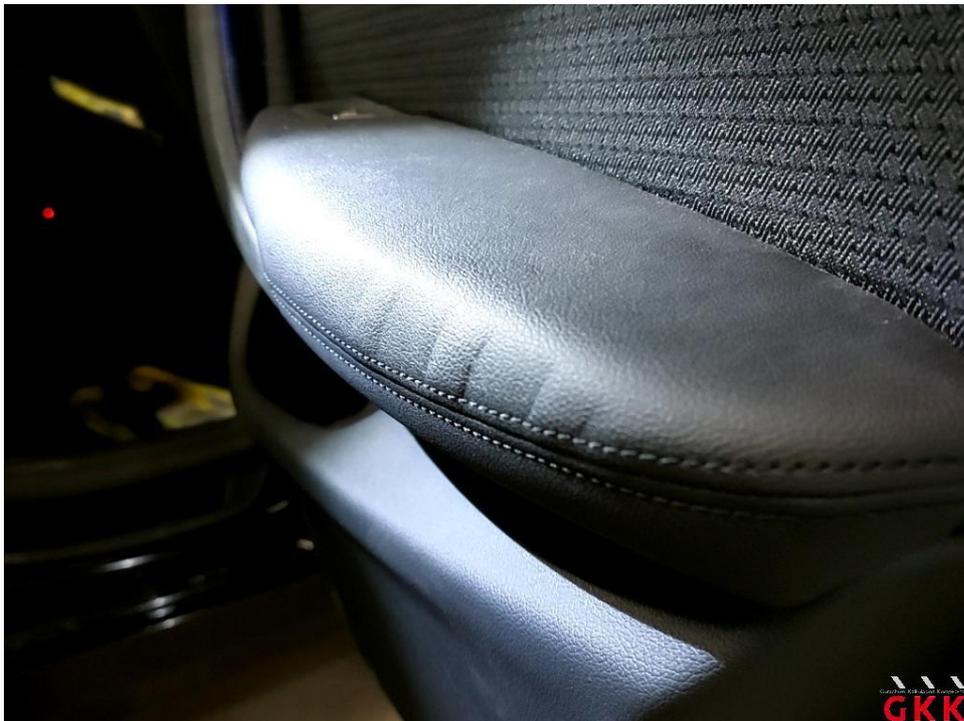
Bild 36 Tür hinten rechts, Innenverkleidung -Leder-, Druckstellen, ersetzen

Bild 37 Tür hinten rechts, Innenverkleidung -Leder-, Druckstellen, ersetzen

Bild 38 Tür hinten rechts, Innenverkleidung -Leder-, Druckstellen, ersetzen
