**WBA6K51060FL21700**

## Zustandsbericht

**TÜV SÜD Auto Plus GmbH**  
Gutenbergstr. 13  
70771 Leinfelden-Echterdingen

**Numéro de protocole: 39204073**

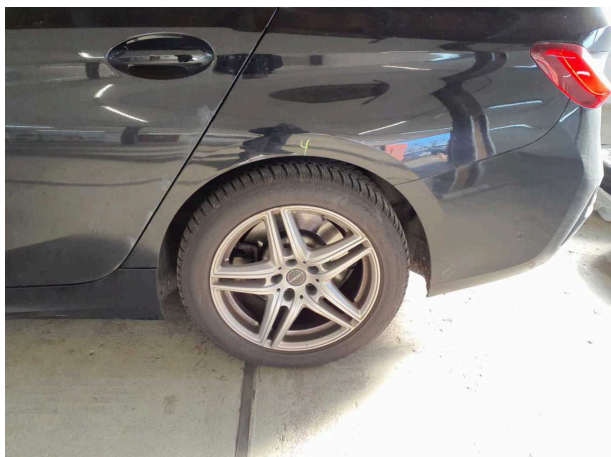
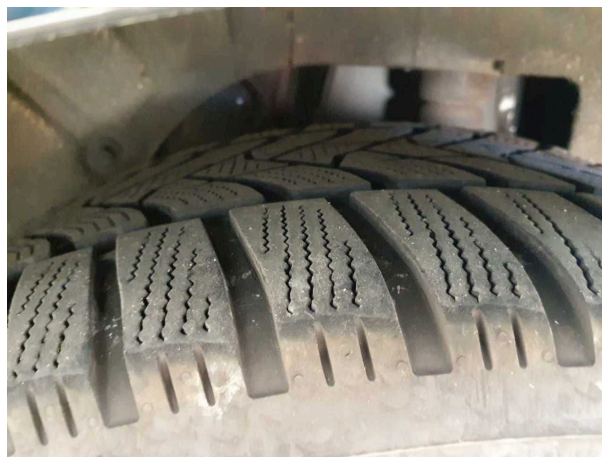
| N° | Groupe de pièces | Description |
|---|---|---|
| 1 | Roue / Pneumatiques | Pneumatiques droite - Usé - Pas de moins-value |

**Dommage #1:** Roue / Pneumatiques: Pneumatiques droite - Usé - Pas de moins-value

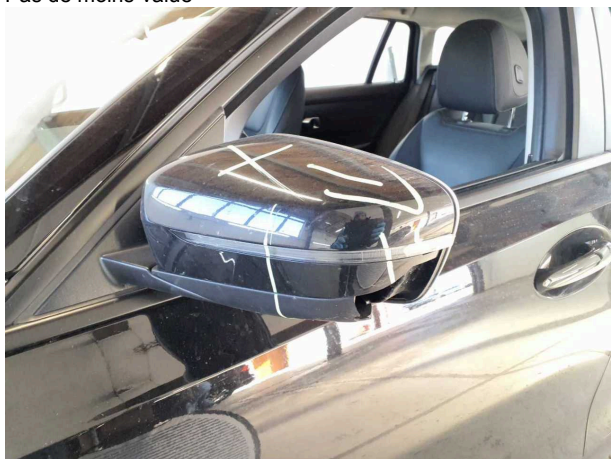
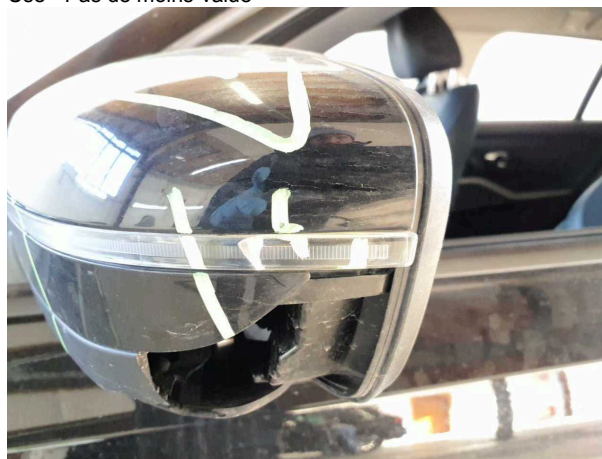
| N° | Groupe de pièces | Description |
|---|---|---|
| 2 | Clignotant avant | Rétroviseur gauche - Erafilé - Remplacer |

**Dommage #2:** Clignotant avant: Rétroviseur gauche - Eraflé - Remplacer

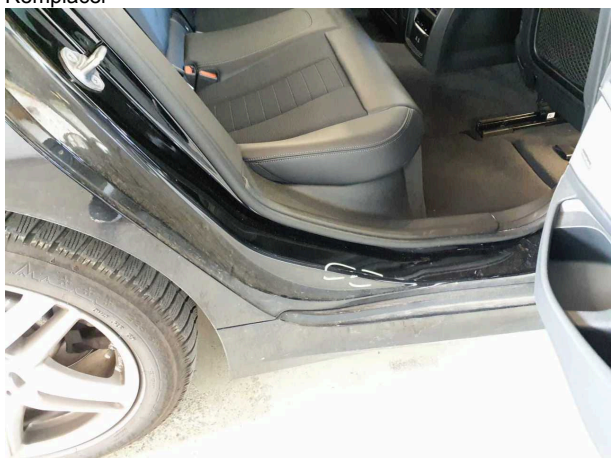
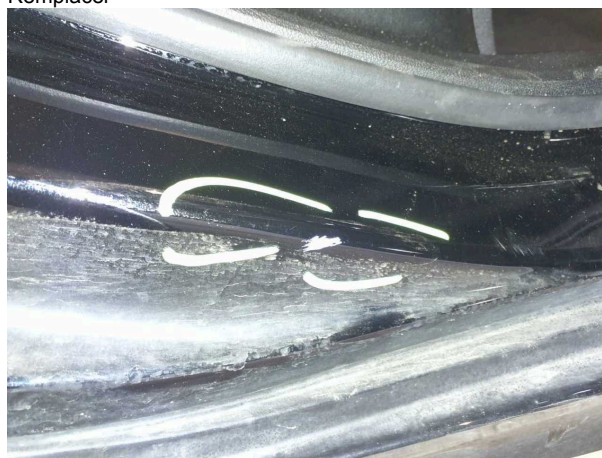
| N° | Groupe de pièces | Description |
|---|---|---|
| 3 | Panneau latéral arrière droit | Accès - Erafilé - Réparation intelligente |

**Dommage #3:** Panneau latéral arrière droit: Accès - Eraflé - Réparation intelligente

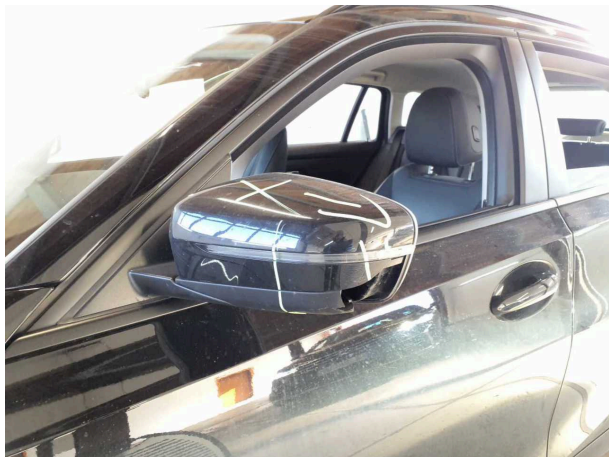
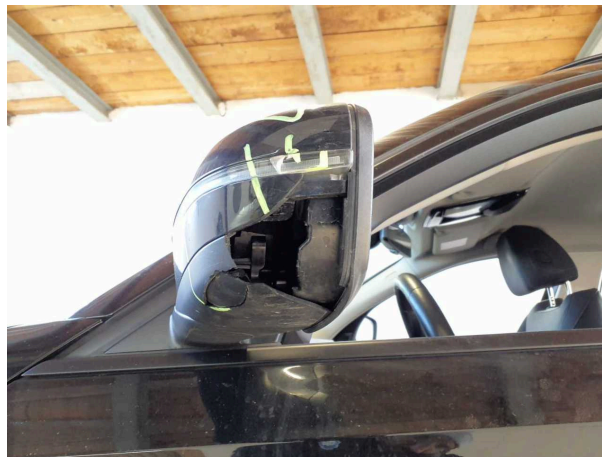
| N° | Groupe de pièces | Description |
|---|---|---|
| 4 | Rétroviseur gauche | Rétroviseur extérieur - Dommages - Remplacer |

**Domage #4:** Rétroviseur gauche: Rétroviseur extérieur -  
Dommages - Remplacer

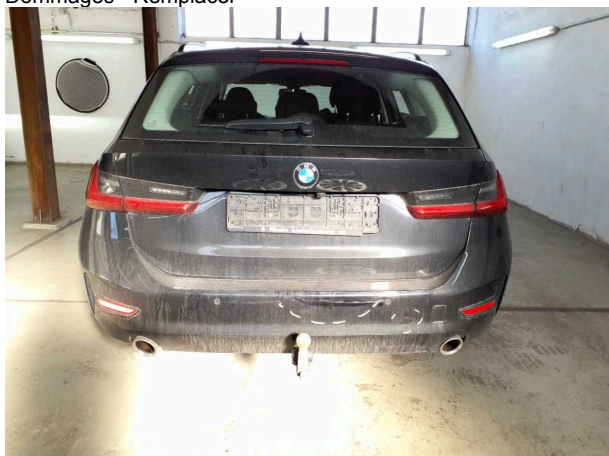
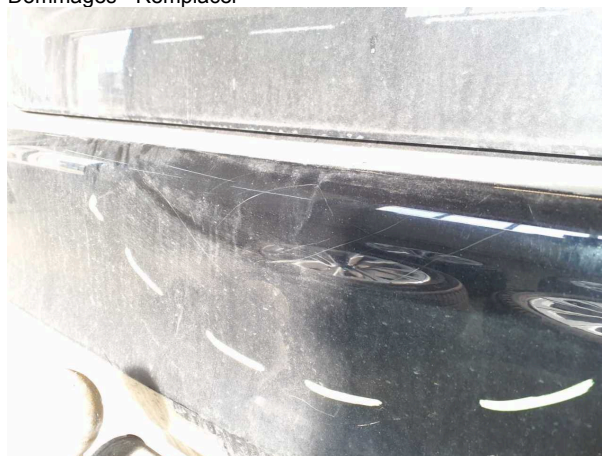
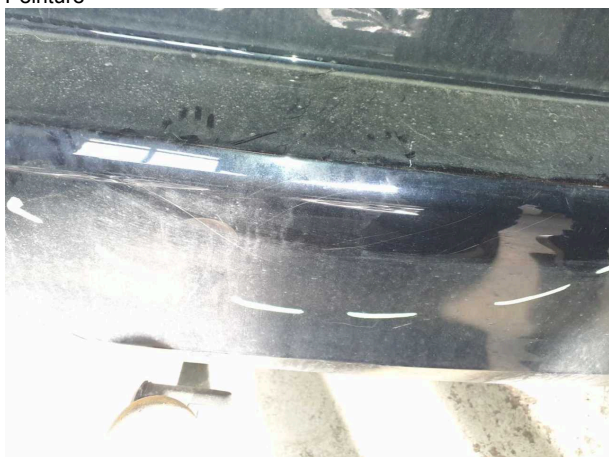
| N° | Groupe de pièces | Description |
|---|---|---|
| 5 | Pare-chocs arrière | Pare-chocs arrière - Erafilé - Peinture |

**Domage #5:** Pare-chocs arrière: Pare-chocs arrière - Eraflé -  
Peinture

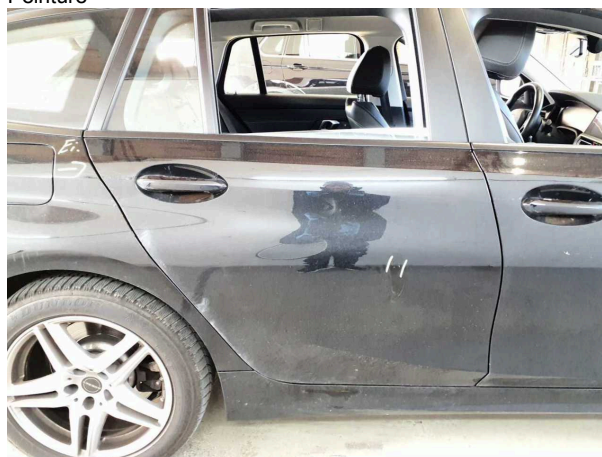
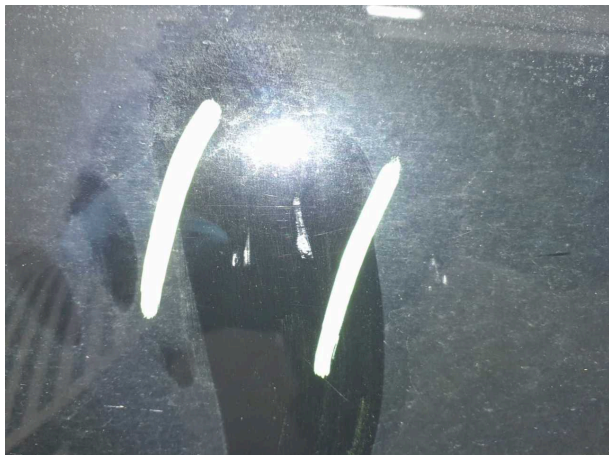
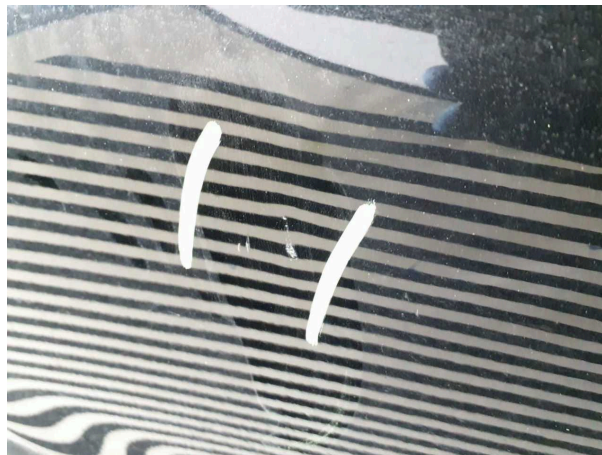
| N° | Groupe de pièces | Description |
|---|---|---|
| 6 | Porte ArD | Porte - Bosse, dommage peinture - Réparer et repeindre |

**Domage #6:** Porte ArD: Porte - Bosse, dommage peinture -  
Réparer et repeindre

**Domage #6:** Porte ArD: Porte - Bosse, dommage peinture - Réparer et repeindre

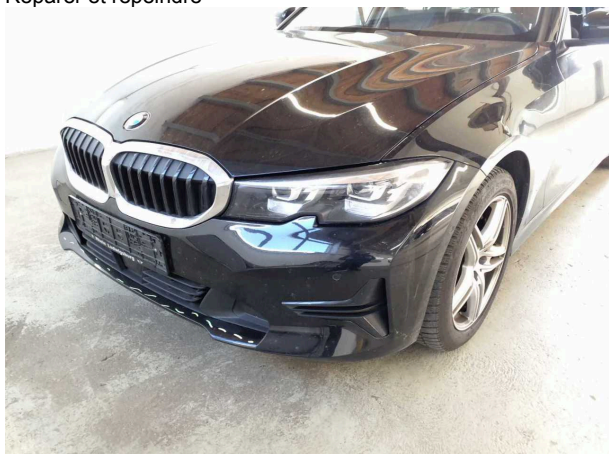
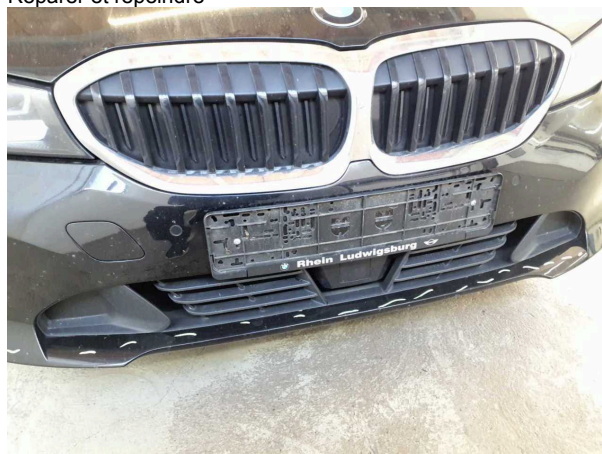
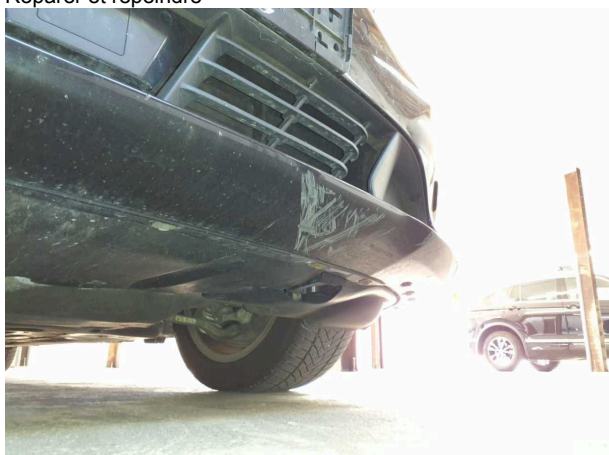
| N° | Groupe de pièces | Description |
|---|---|---|
| 7 | Pare-chocs avant | Pare-chocs avant - Erafilé - Réparer et repeindre |

**Domage #7:** Pare-chocs avant: Pare-chocs avant - Erafilé - Réparer et repeindre

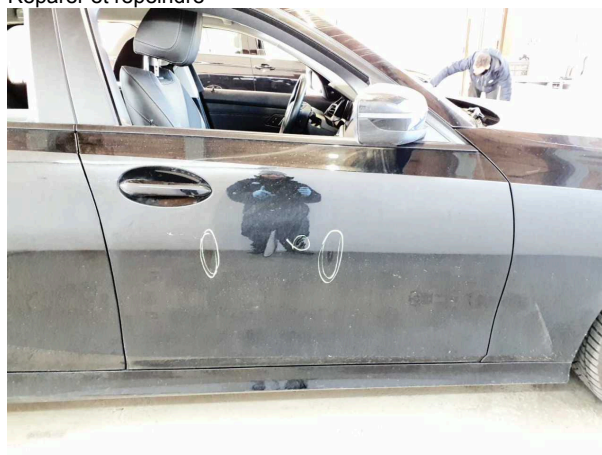
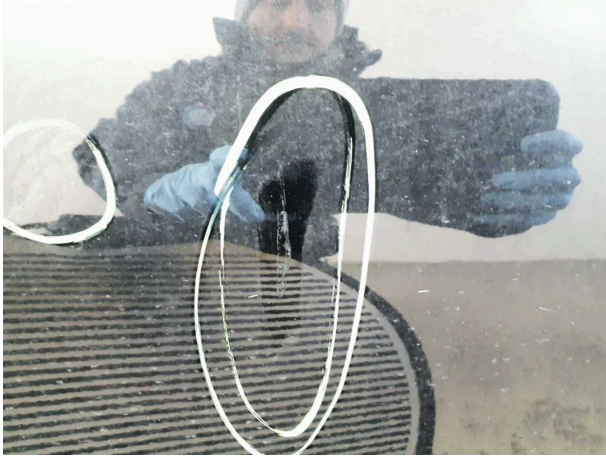
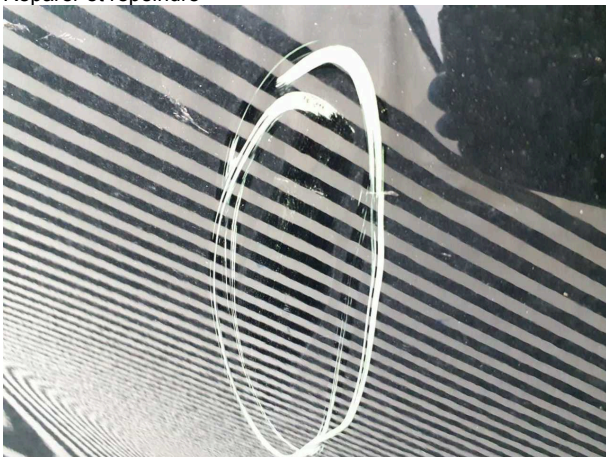
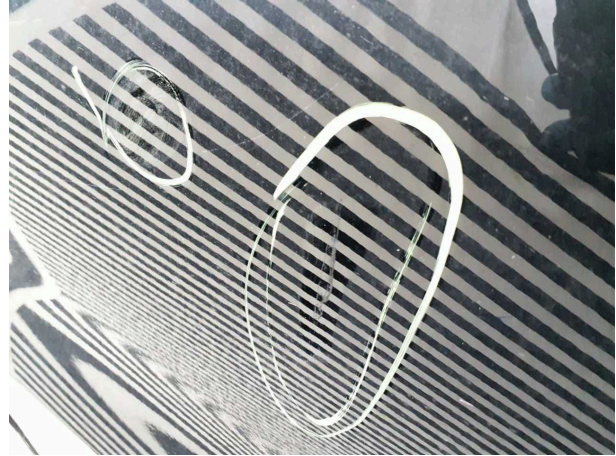
| N° | Groupe de pièces | Description |
|---|---|---|
| 8 | Porte AvD | Porte - Bosse, dommage peinture - Réparer et repeindre |

**Domage #8:** Porte AvD: Porte - Bosse, dommage peinture - Réparer et repeindre
