WAUZZZF44KA091330

Zustandsbericht

TÜV SÜD Auto Plus GmbH
Gutenbergstr. 13
70771 Leinfelden-Echterdingen

Besichtigungsdatum: 10.04.2025
Protokollnummer: 39347250
Anlieferungsdatum: 10.04.2025

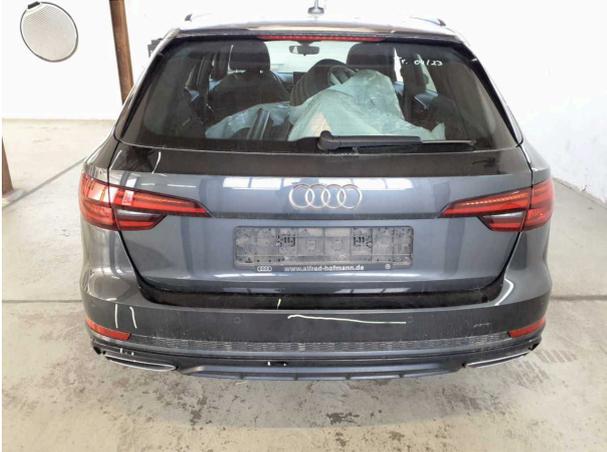
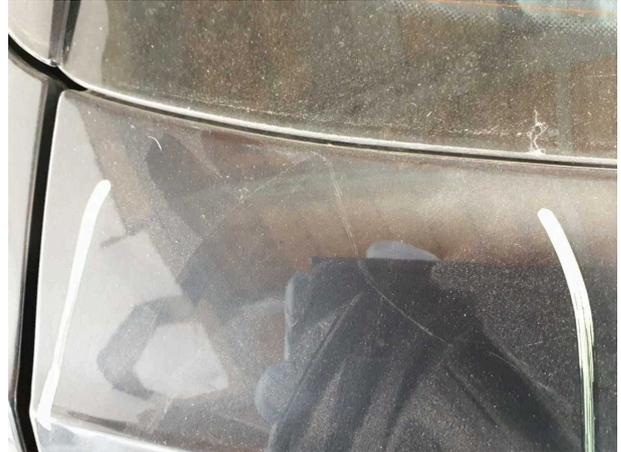
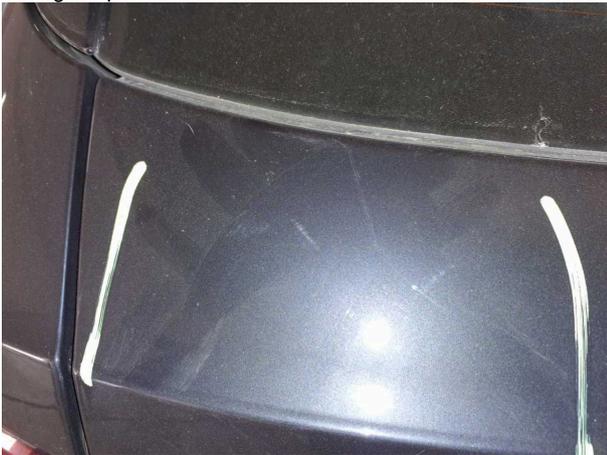
Beschädigung #2: Heckklappe/-tür: Heckklappe - Kratzer - auslegen / polieren

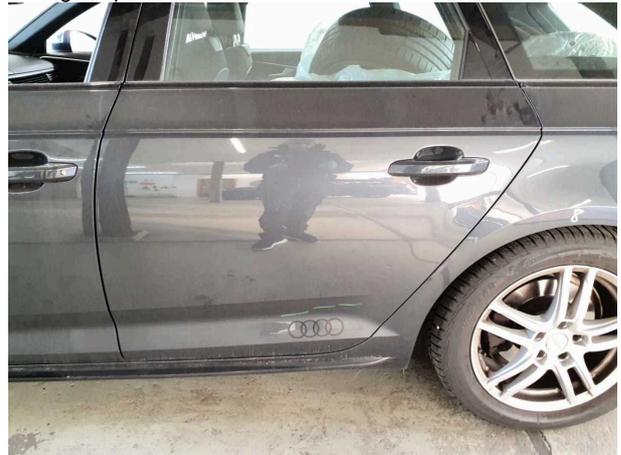
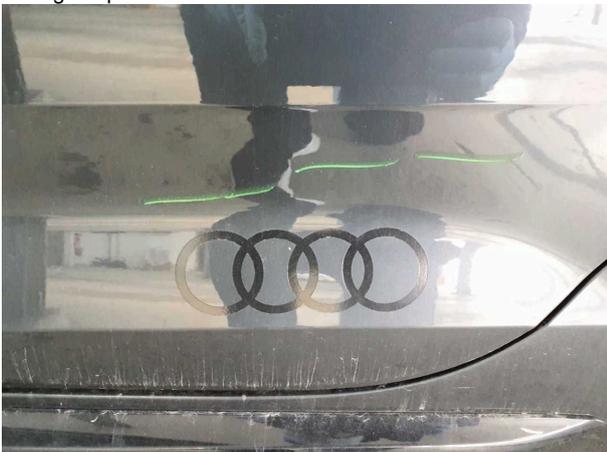
Beschädigung #3: Tür hinten links: Tür - beklebt/ beschriftet - entkleben/neutralisieren

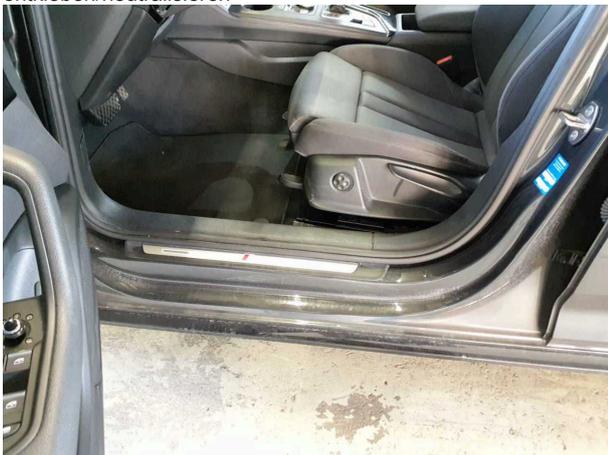
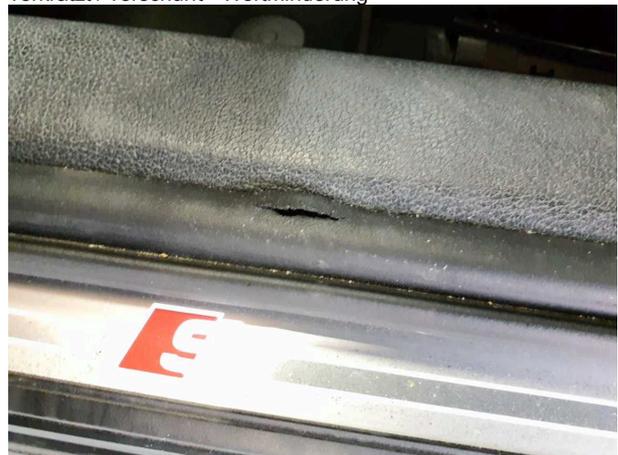
Beschädigung #7: Karosserie: Türdichtung vorn links - beschädigt - erneuern

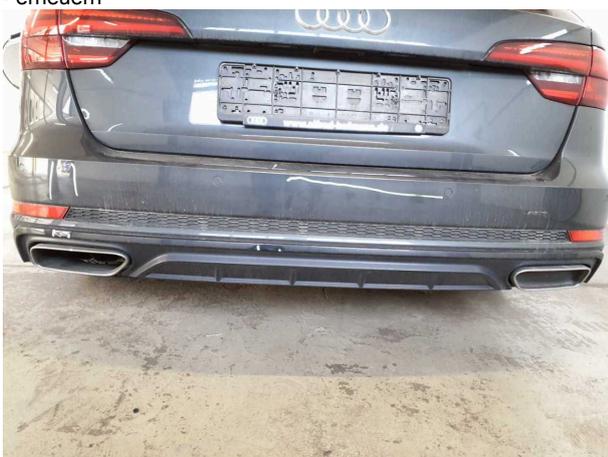
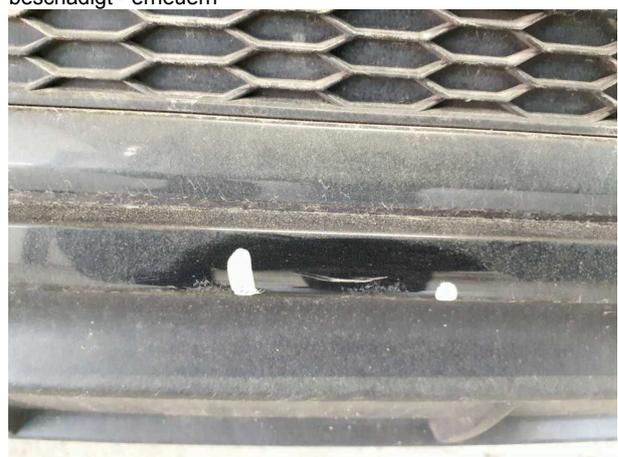
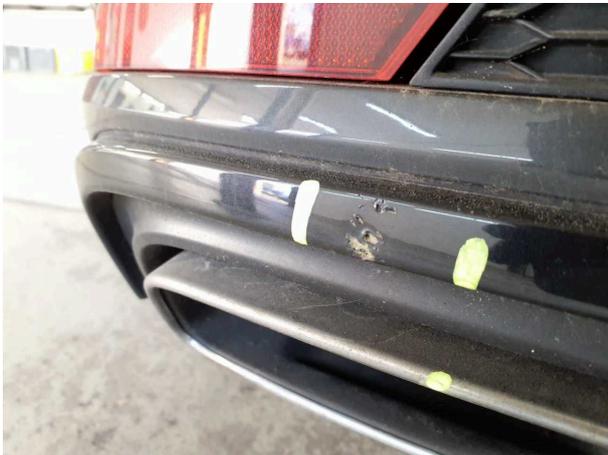
Beschädigung #8: Stossfänger hinten: Spoiler - verkratzt / verschürft - erneuern

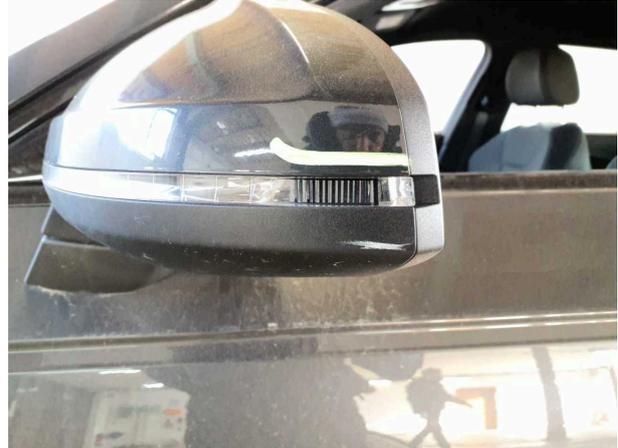
Beschädigung #6: Außenspiegel links: Spiegelgehäuse - verkratzt / verschürft - Wertminderung

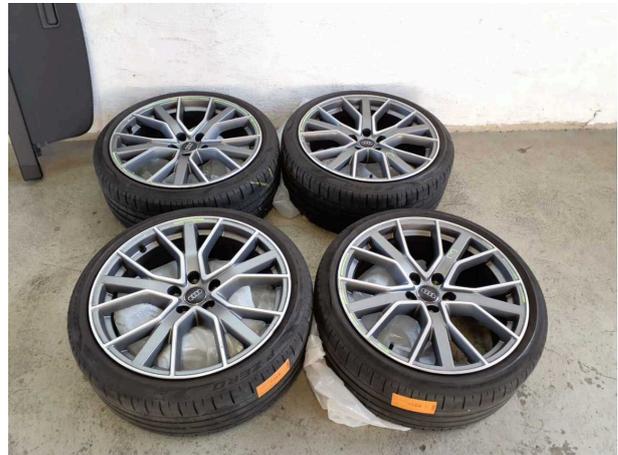
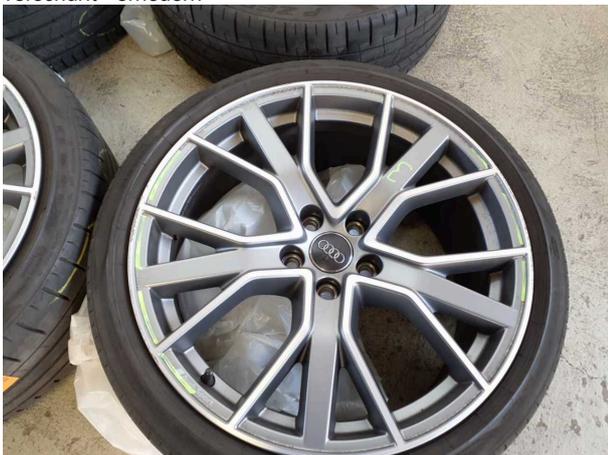
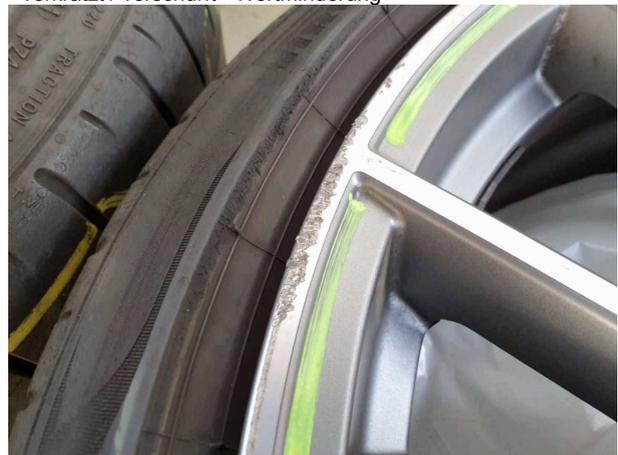
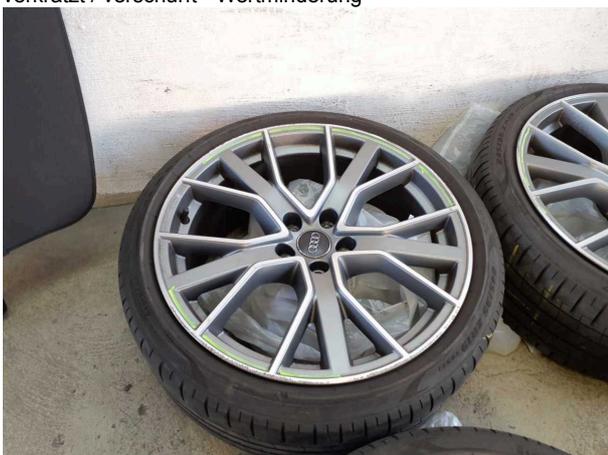
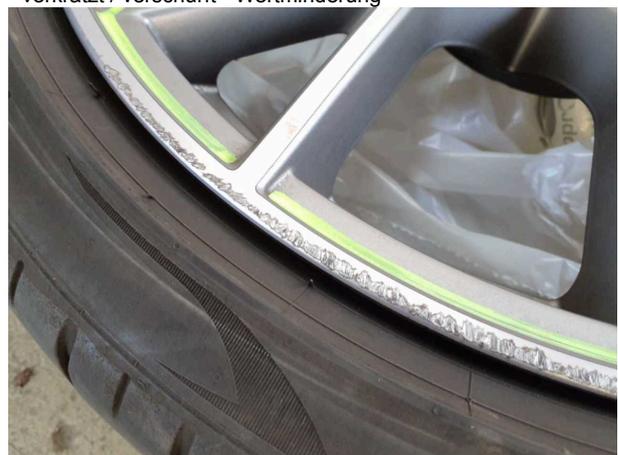
Beschädigung #9: 2.Radsatz: Leichtmetallfelgensatz komplett - verkratzt / verschürft - Wertminderung

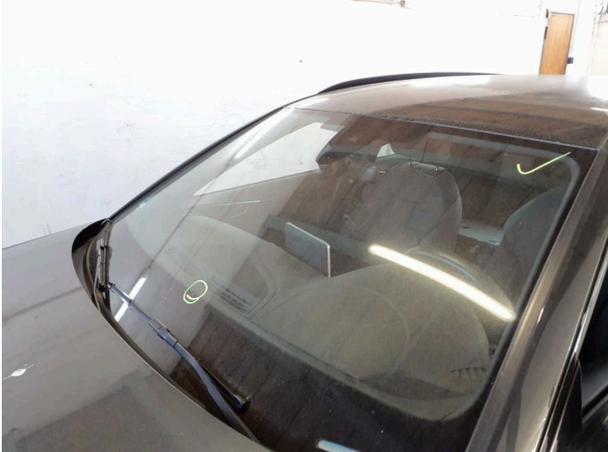
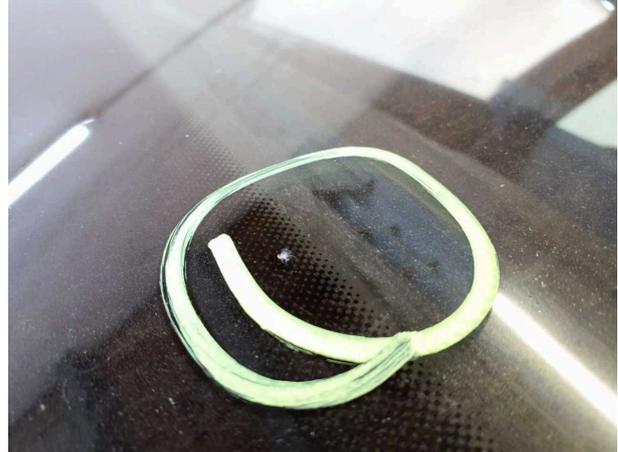
Beschädigung #10: Verglasung: Frontscheibe mit Regensensor - Steinschlag - erneuern

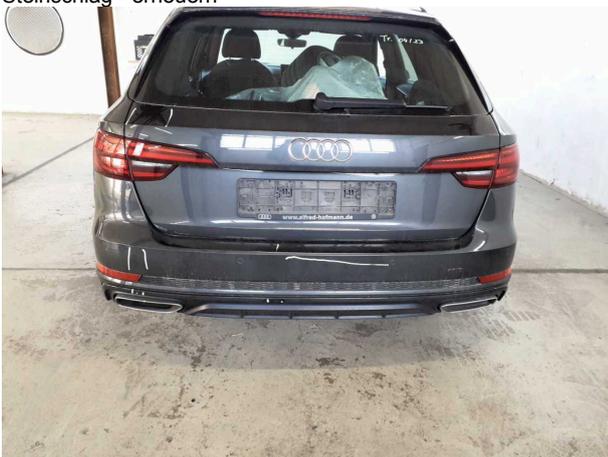
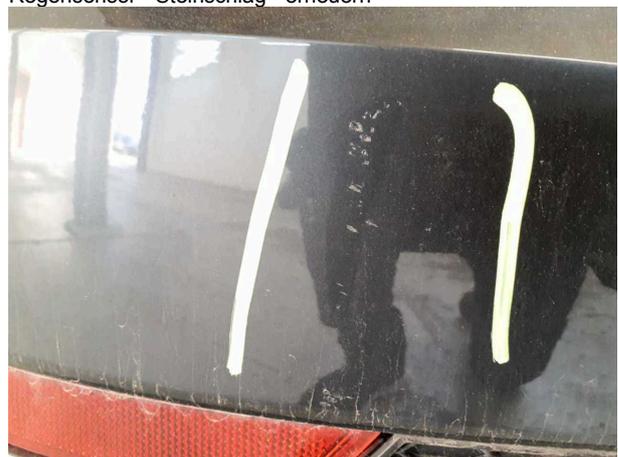
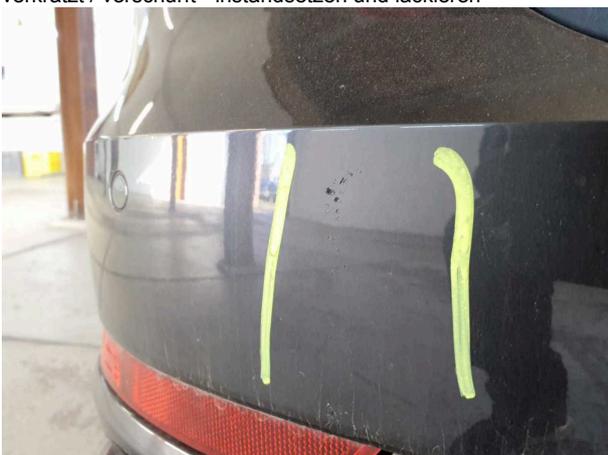
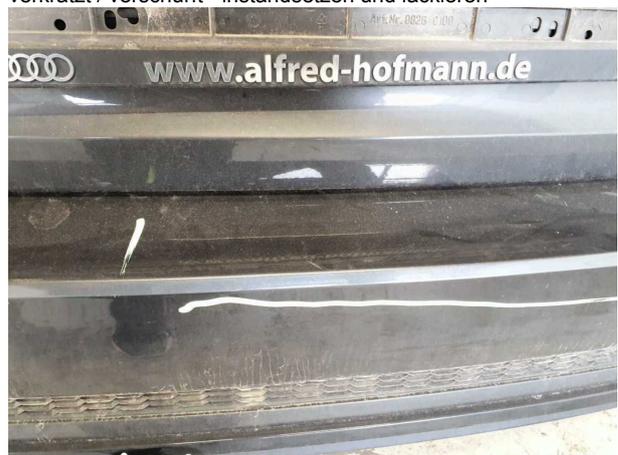
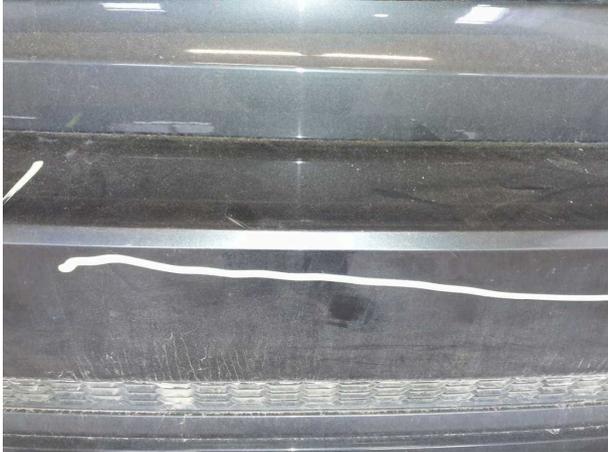
Beschädigung #11: Stossfänger hinten: Stossfänger hinten - verkratzt / verschürft - instandsetzen und lackieren

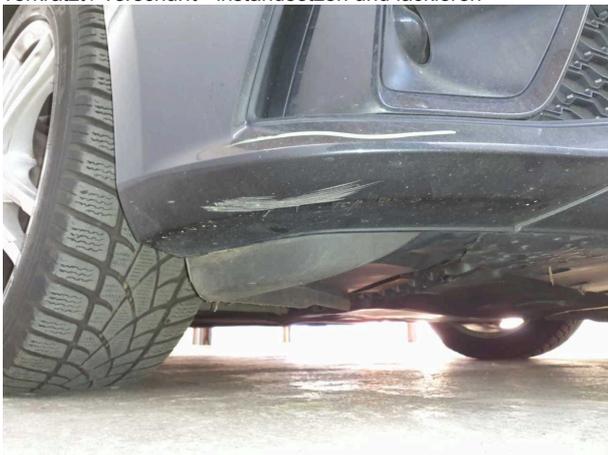
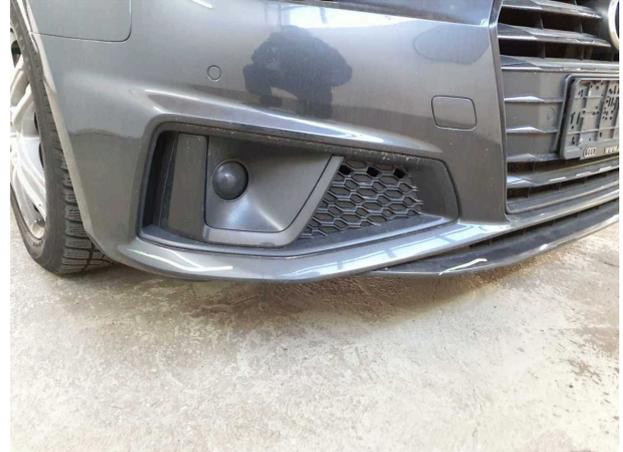
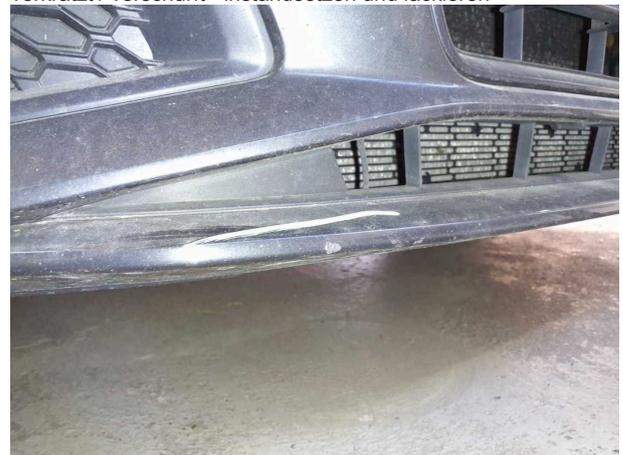
Beschädigung #12: Stossfänger vorn: Stossfänger vorn - verkratzt / verschürft - instandsetzen und lackieren

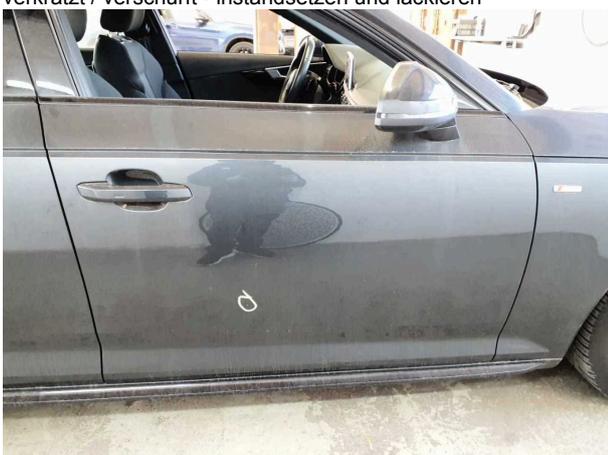
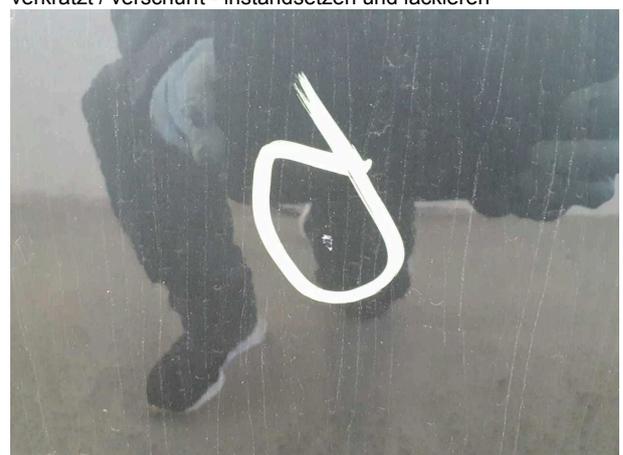
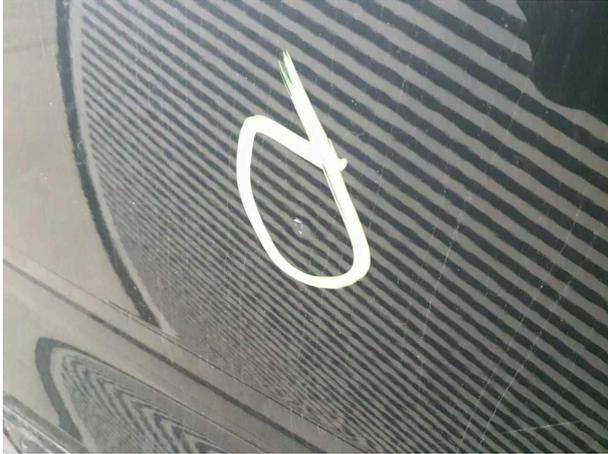
Beschädigung #13: Tür vorn rechts: Tür - Delle / Lackschaden - instandsetzen und lackieren

Beschädigung #13: Tür vorn rechts: Tür - Delle / Lackschaden -
instandsetzen und lackieren
