WAUZZZF44KA091330

Zustandsbericht

Date d'inspection: 10 avr. 2025

Numéro de protocole: 39347250

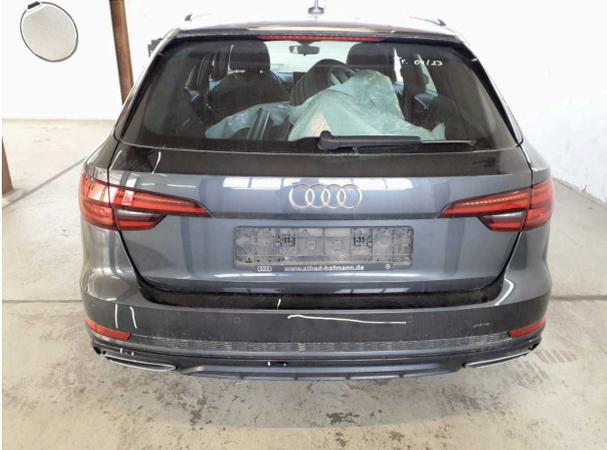
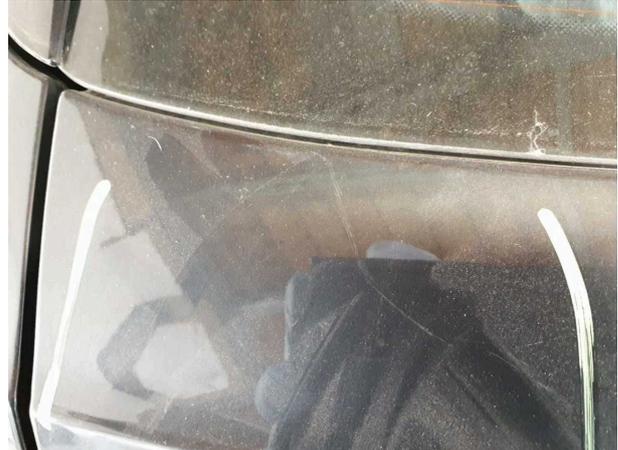
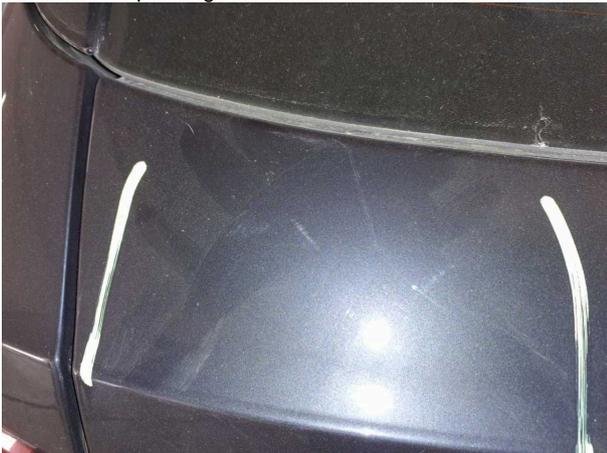
| N° | Groupe de pièces | Description |
|---|---|--|
| 2 | Hayon/Porte arrière | Couvercle de coffre - Rayure(s) - Revêtement/polissage |

Dommage #2: Hayon/Porte arrière: Couvercle de coffre - Rayure...
- Revêtement/polissage

Dommage #2: Hayon/Porte arrière: Couvercle de coffre -
Rayure(s) - Revêtement/polissage

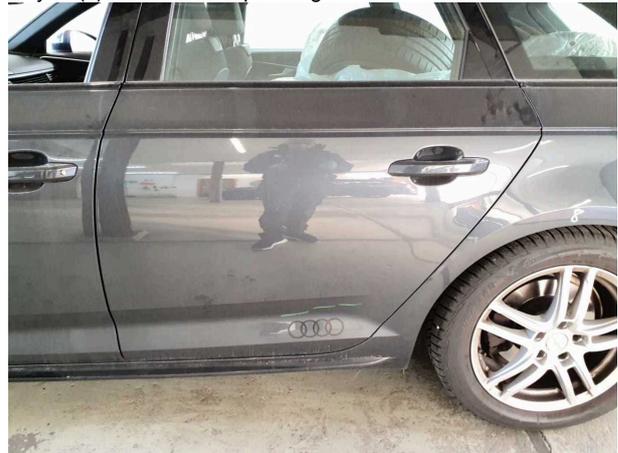
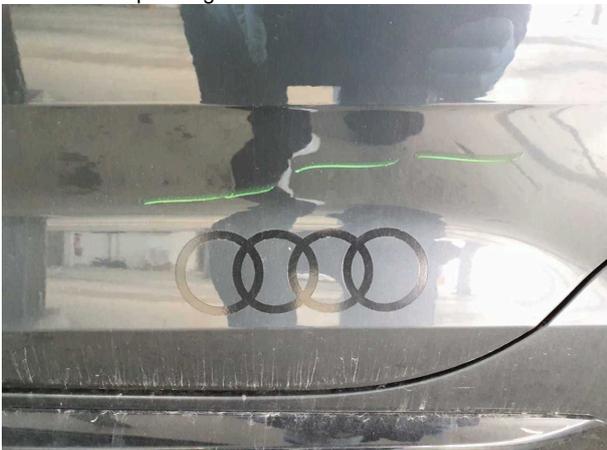
| N° | Groupe de pièces | Description |
|---|---|--|
| 3 | Porte ArG | Porte - Collé/avec inscriptions - Décoller/neutraliser |

Dommage #3: Porte ARG: Porte - Collé/avec inscriptions -
Décoller/neutraliser

Dommage #3: Porte ARG: Porte - Collé/avec inscriptions - Décoller/
neutraliser

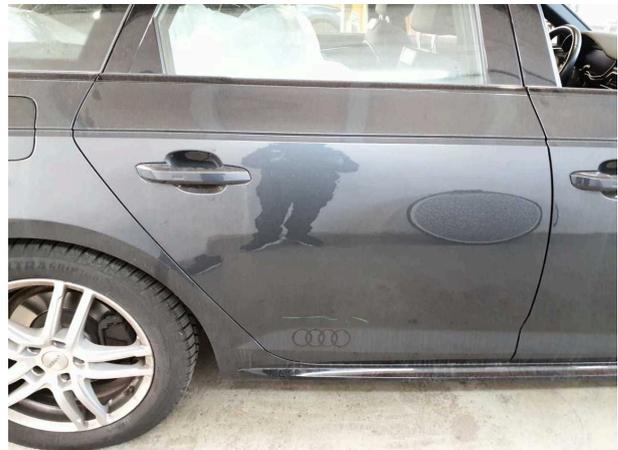
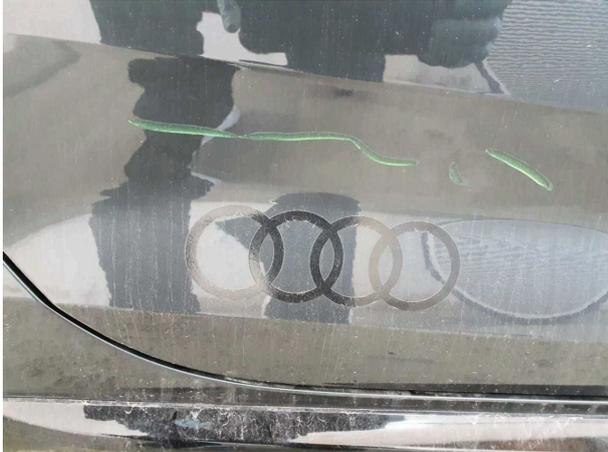
| N° | Groupe de pièces | Description |
|---|---|--|
| 4 | Porte ArD | Porte - Collé/avec inscriptions - Décoller/neutraliser |

Dommage #4: Porte AD: Porte - Collé/avec inscriptions -
Décoller/neutraliser

Domage #4: Porte ArD: Porte - Collé/avec inscriptions - Décoller/neutraliser

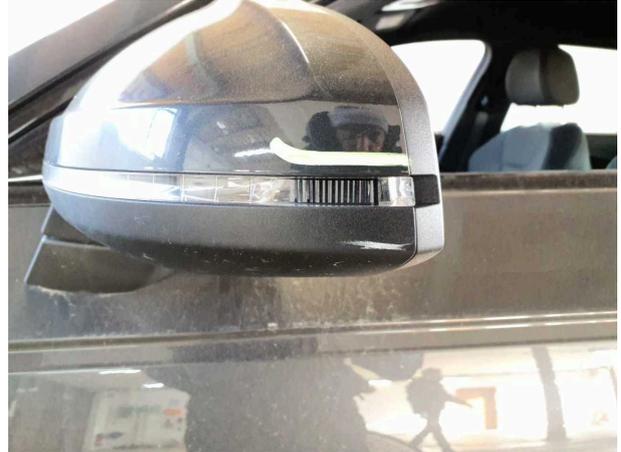
| N° | Groupe de pièces | Description |
|---|---|--|
| 6 | Rétroviseur gauche | Logement de rétroviseur - Eraflé - Diminution de valeur |

Domage #6: Rétroviseur gauche: Logement de rétroviseur - Erafilé - Diminution de valeur

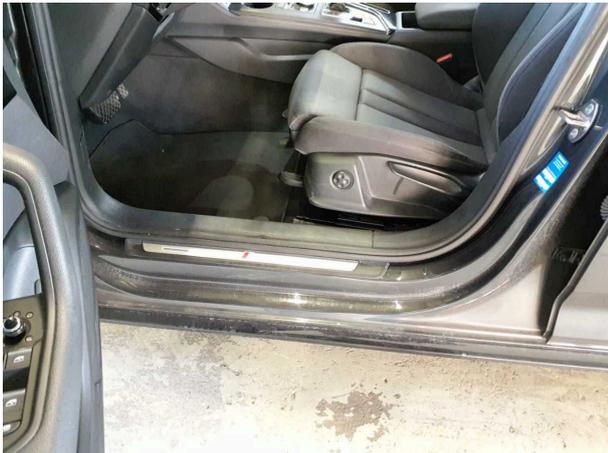
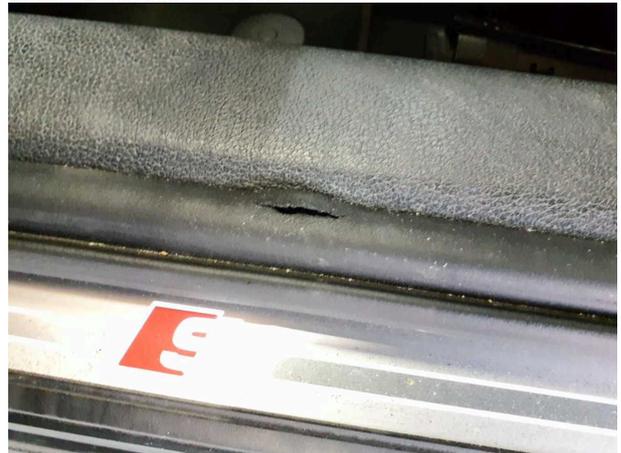
| N° | Groupe de pièces | Description |
|---|---|--|
| 7 | Carrosserie | Joint de porte avant gauche - Dommages - Remplacer |

Domage #7: Carrosserie: Joint de porte avant gauche - Dommages - Remplacer

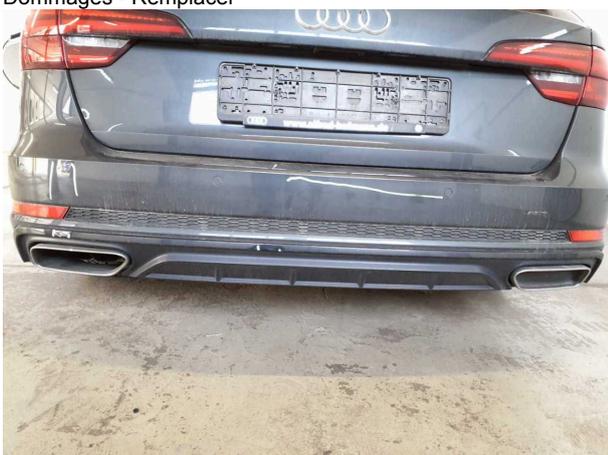
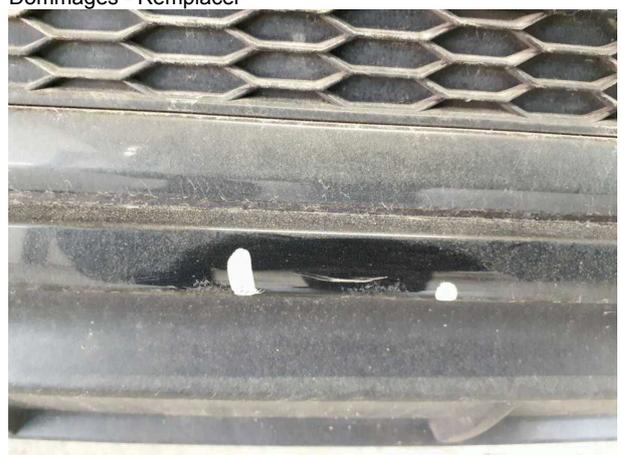
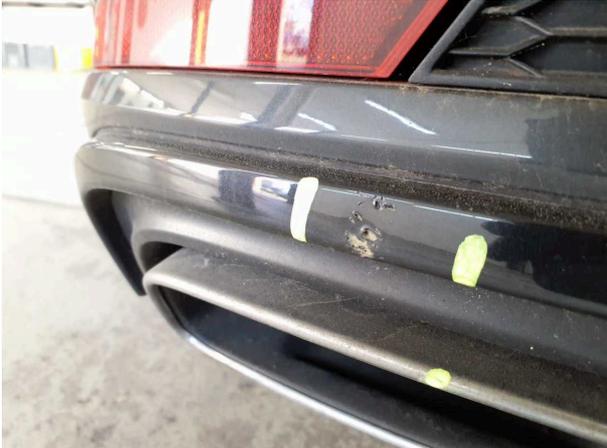
| N° | Groupe de pièces | Description |
|---|---|--|
| 8 | Pare-chocs arrière | Becquet - Eraflé - Remplacer |

Domage #8: Pare-chocs arrière: Becquet - Erafilé - Remplacer

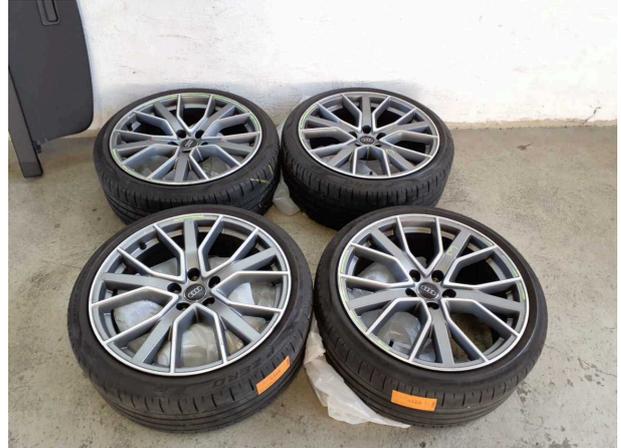
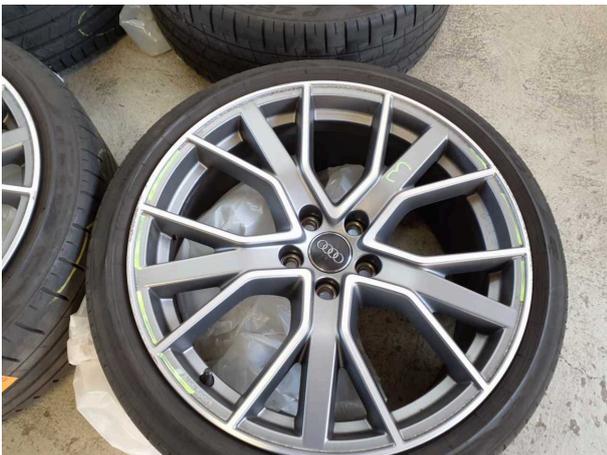
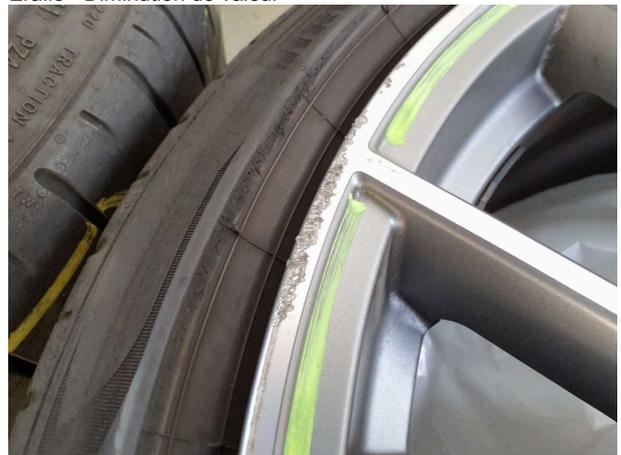
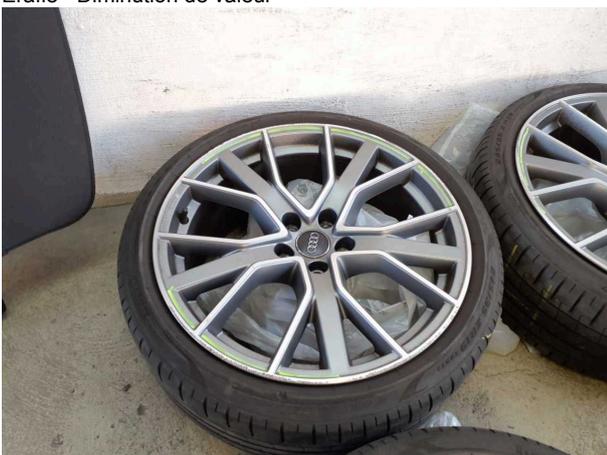
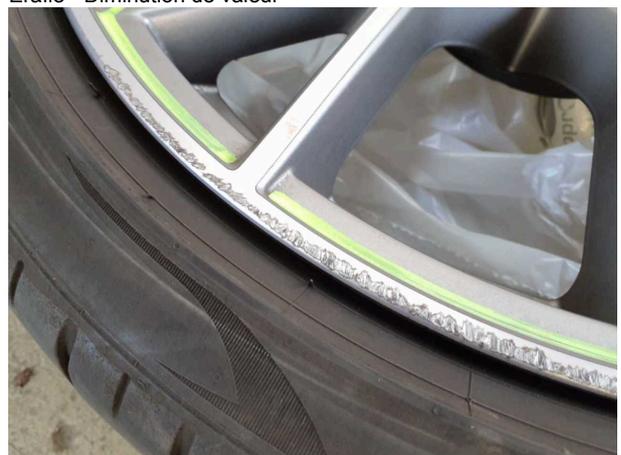
| N° | Groupe de pièces | Description |
|---|---|--|
| 9 | 2e Jeu de roues | Jeu de jantes alliage complet - Eraflé - Diminution de valeur |

Domage #9: 2e Jeu de roues: Jeu de jantes alliage complet - Erafilé - Diminution de valeur

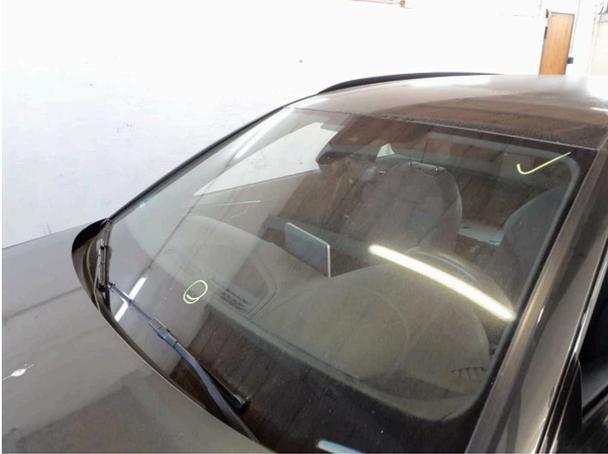
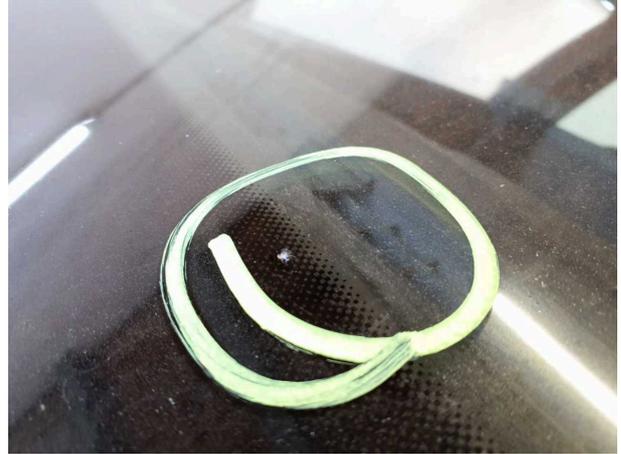
| N° | Groupe de pièces | Description |
|---|---|--|
| 10 | Vitrage | Pare-brise avec capteur pluie - Dommage causé par des cailloux - Remplacer |

Domage #10: Vitrage: Pare-brise avec capteur pluie - Dommage causé par des cailloux - Remplacer

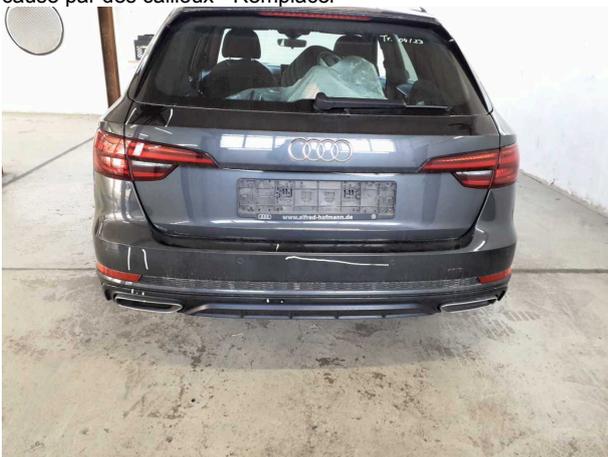
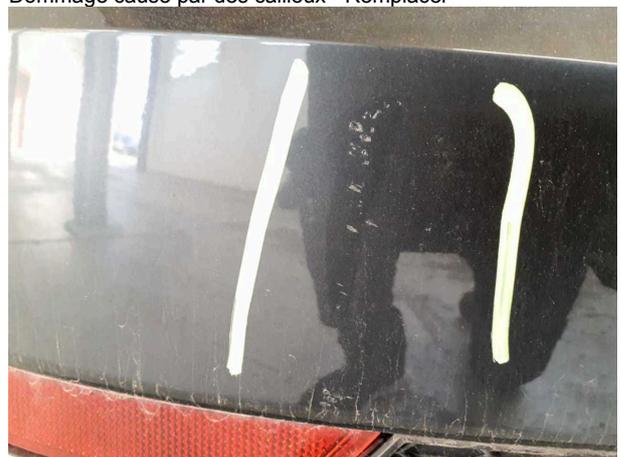
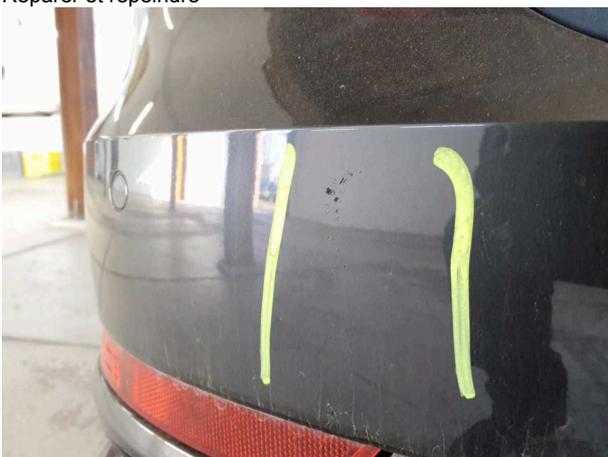
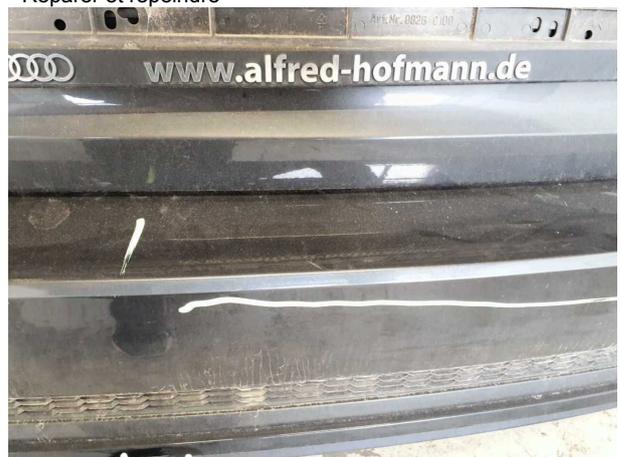
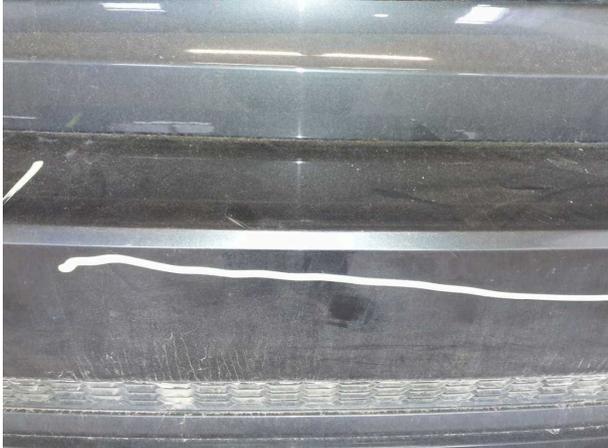
| N° | Groupe de pièces | Description |
|---|---|--|
| 11 | Pare-chocs arrière | Pare-chocs arrière - Eraflé - Réparer et repeindre |

Domage #11: Pare-chocs arrière: Pare-chocs arrière - Erafilé - Réparer et repeindre

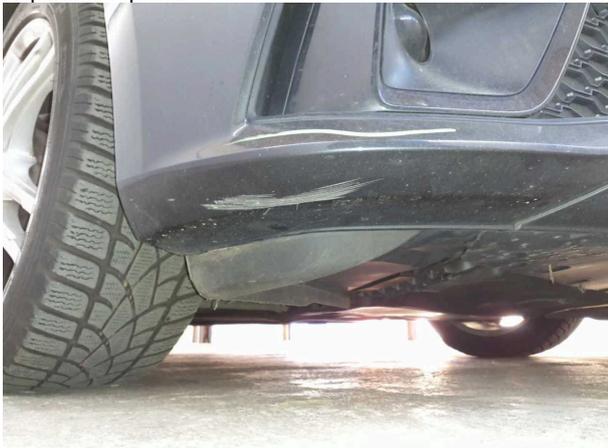
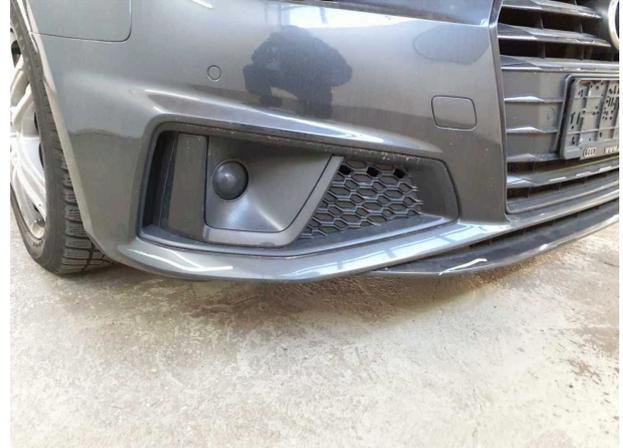
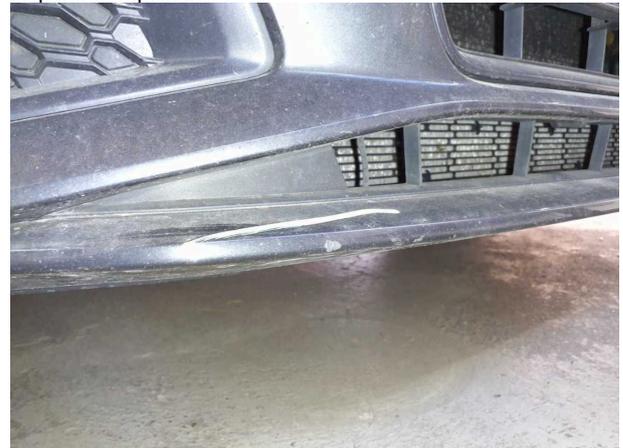
| N° | Groupe de pièces | Description |
|---|---|--|
| 12 | Pare-chocs avant | Pare-chocs avant - Eraflé - Réparer et repeindre |

Domage #12: Pare-chocs avant: Pare-chocs avant - Erafilé - Réparer et repeindre

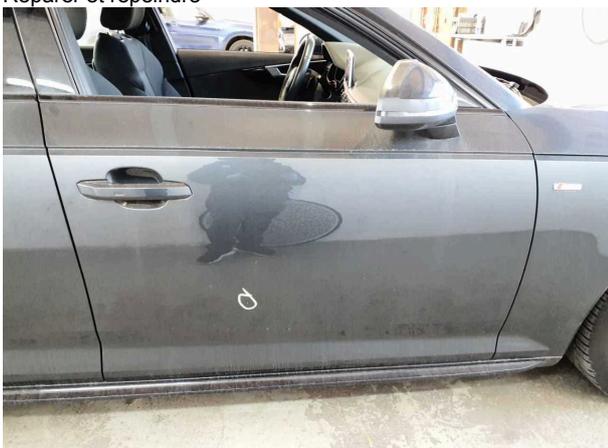
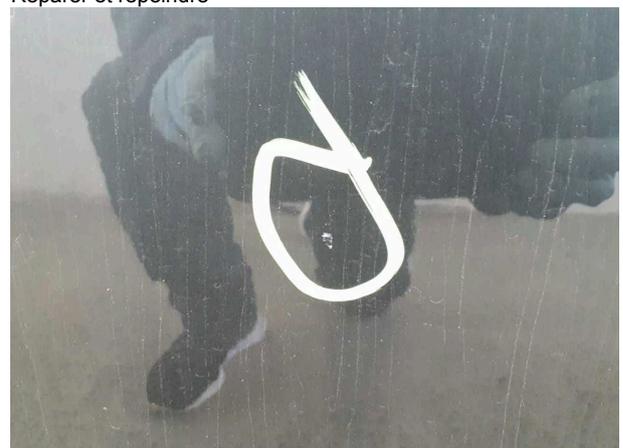
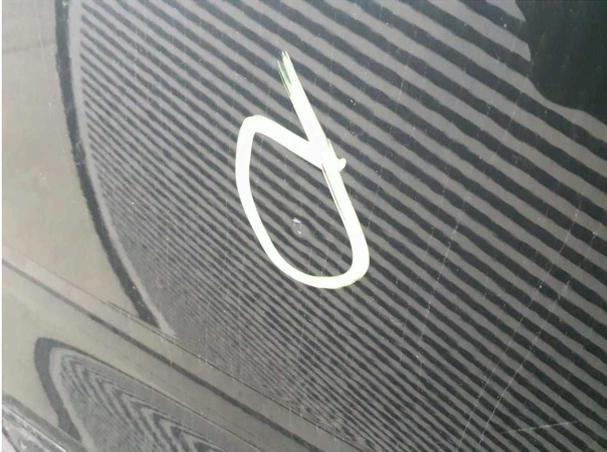
| N° | Groupe de pièces | Description |
|---|---|--|
| 13 | Porte AvD | Porte - Bosse, dommage peinture - Réparer et repeindre |

Domage #13: Porte AvD: Porte - Bosse, dommage peinture - Réparer et repeindre
