**WBA5P51040FL16704**

## Zustandsbericht

Date d'inspection: 2 avr. 2025

**Numéro de protocole: 39135823**

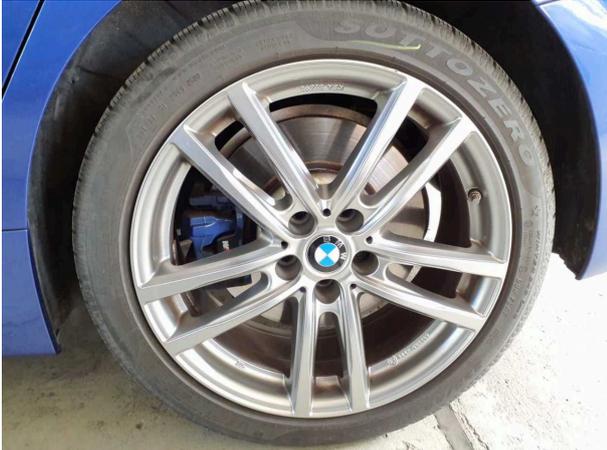
**Dommage #1:** Roue / Pneumatiques: Jante alliage arrière gauche - Erafé - Pas de moins-value

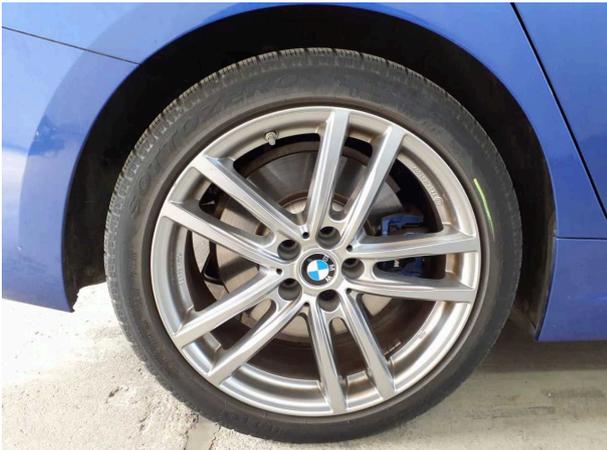
**Dommage #2:** Roue / Pneumatiques: Jante alliage arrière droite - Erafé - Pas de moins-value

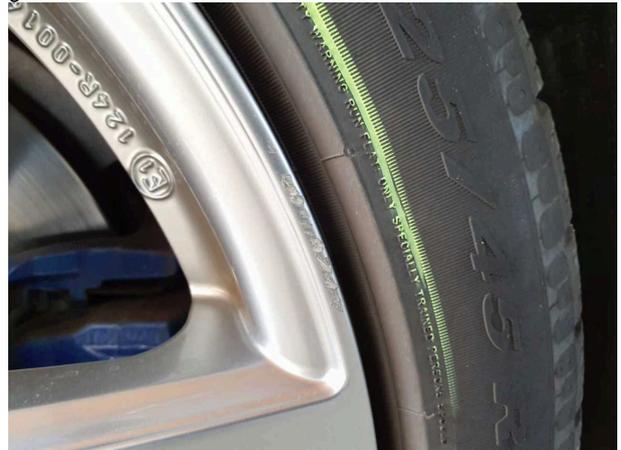
**Dommage #2:** Roue / Pneumatiques: Jante alliage arrière droite - Erafé - Pas de moins-value

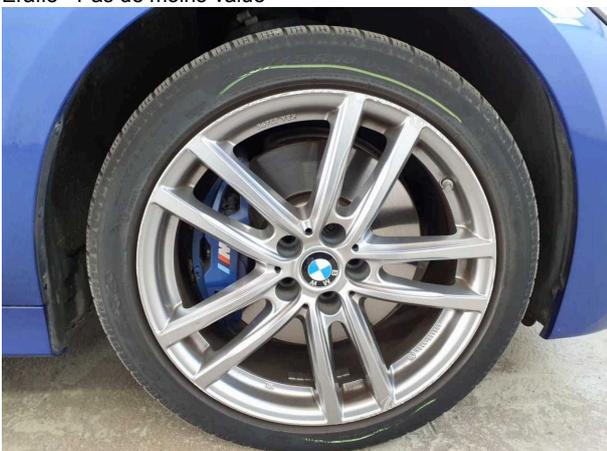
**Dommage #3:** Roue / Pneumatiques: Jante alliage avant droite - Erafé - Pas de moins-value

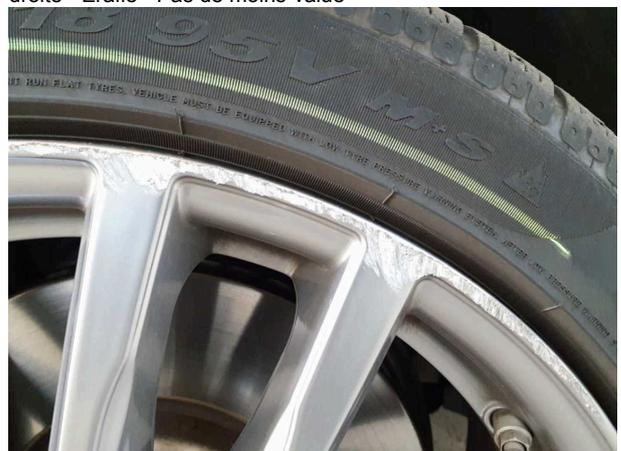
**Dommage #3:** Roue / Pneumatiques: Jante alliage avant droite - Erafé - Pas de moins-value

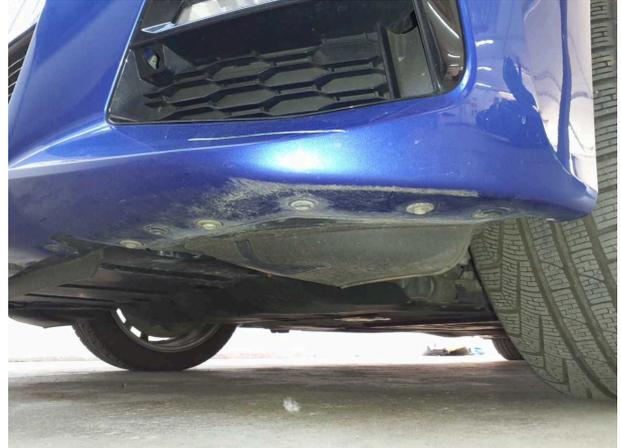
**Domage #4:** Pare-chocs avant: Pare-chocs avant - Erafilé - Réparation intelligente

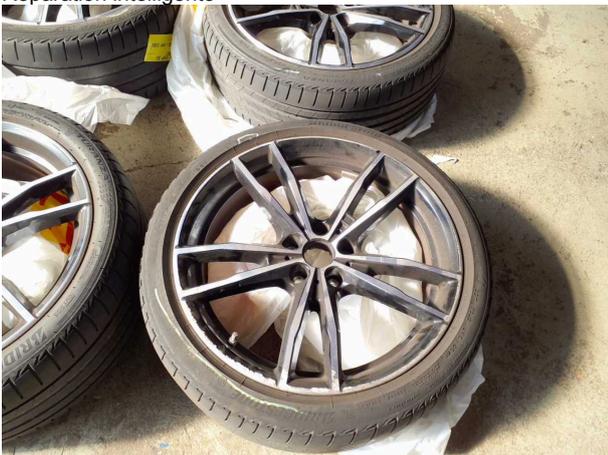
Essieu	Taille du pneu	Constructeur	Type de pneu	Profondeur du profil	Apte à la circulation	Homologation
1	225/40 R19 93Y	Bridgestone	Pneus été	5mm - 5mm	Non OK	
2	255/35 R19 96Y	Bridgestone	Pneus été	2mm - 2mm	Non OK

**Domage #5:** 2e Jeu de roues: 1 Pneu - Dommages - Remplacer

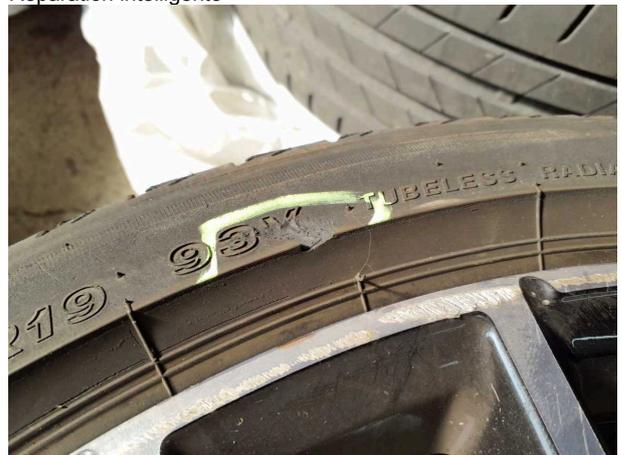
**Domage #5:** 2e Jeu de roues: 1 Pneu - Dommages - Remplacer

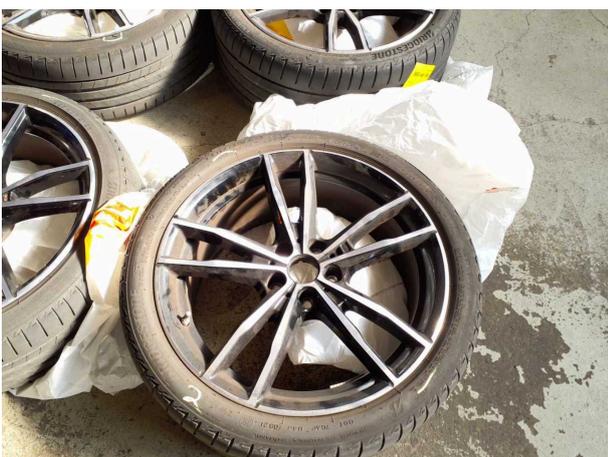
**Domage #6:** 2e Jeu de roues: 2 Pneus - Usé - Remplacer

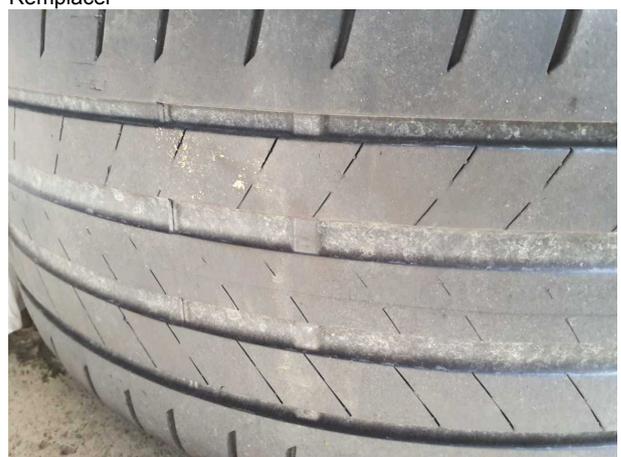
**Domage #6:** 2e Jeu de roues: 2 Pneus - Usé - Remplacer

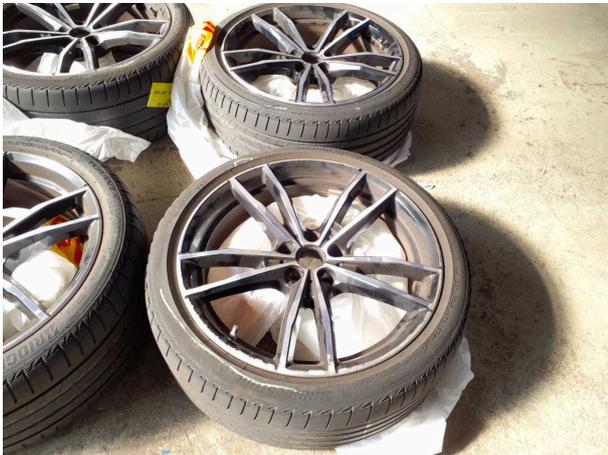
**Domage #7:** 2e Jeu de roues: 3 Jantes alliage - Eraflé - Diminution de valeur

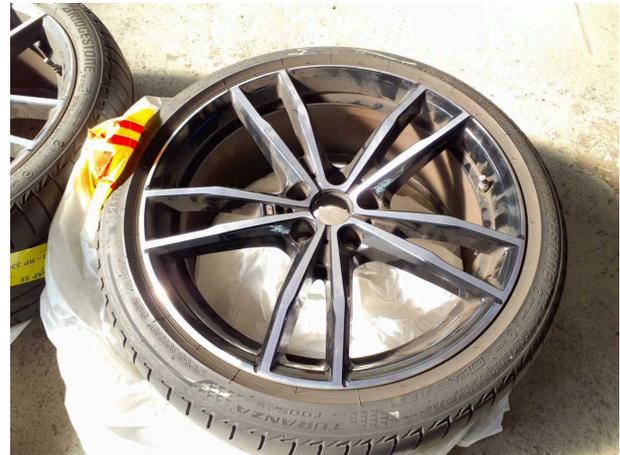
**Domage #7:** 2e Jeu de roues: 3 Jantes alliage - Eraflé - Diminution de valeur

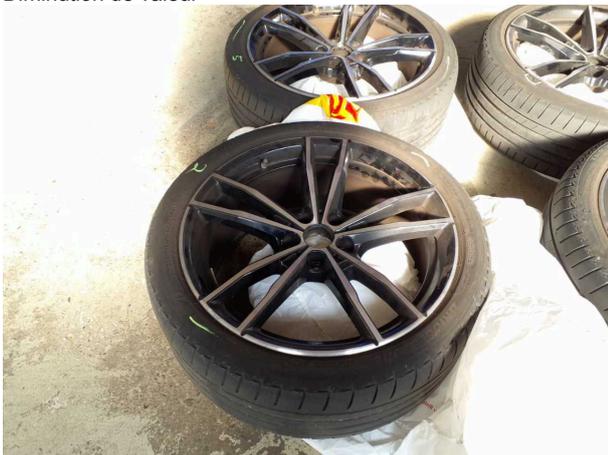
**Domage #7:** 2e Jeu de roues: 3 Jantes alliage - Eraflé - Diminution de valeur

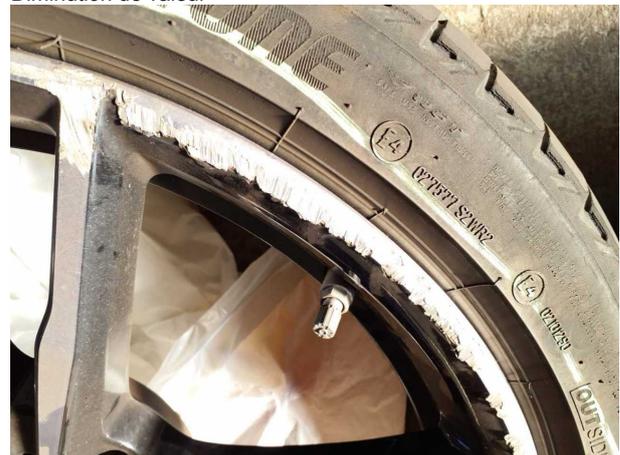
**Domage #7:** 2e Jeu de roues: 3 Jantes alliage - Eraflé - Diminution de valeur

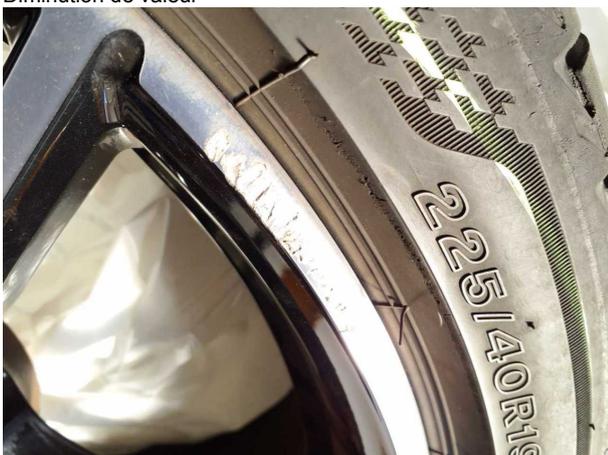
**Domage #7:** 2e Jeu de roues: 3 Jantes alliage - Eraflé - Diminution de valeur

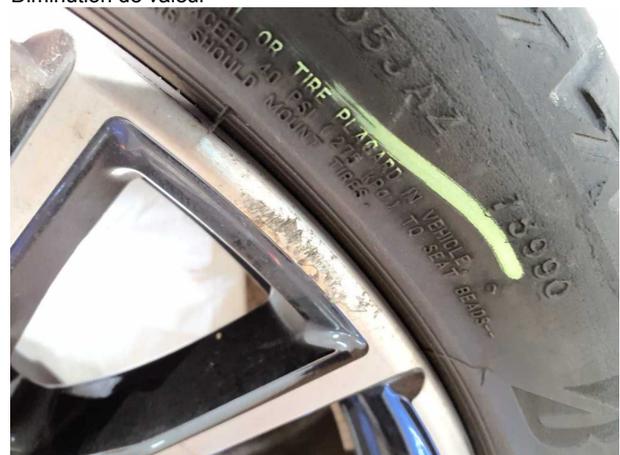
**Domage #7:** 2e Jeu de roues: 3 Jantes alliage - Eraflé - Diminution de valeur

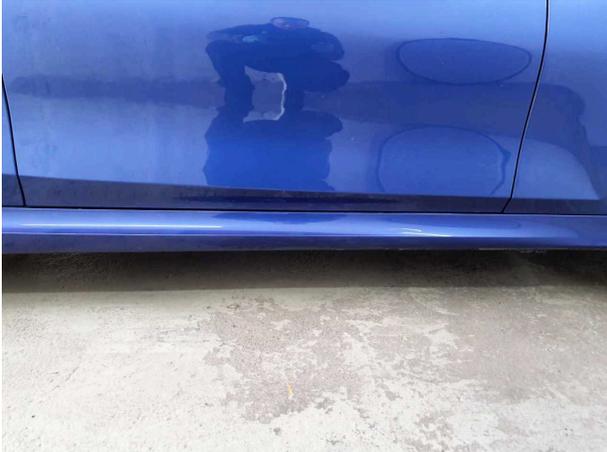
**Domage #8:** Seuil droit: Habillage - Eraflé - Peinture

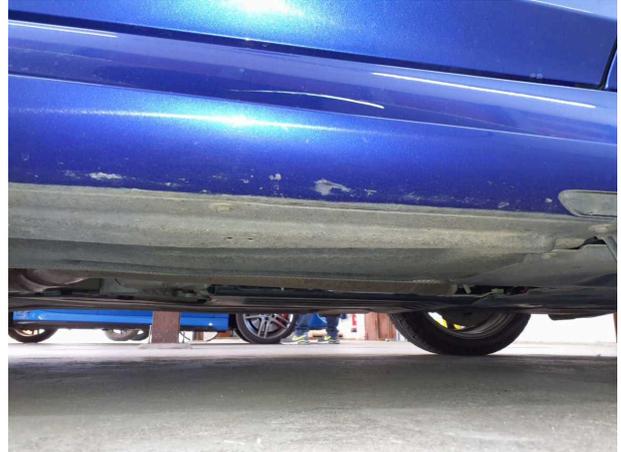
**Domage #8:** Seuil droit: Habillage - Eraflé - Peinture

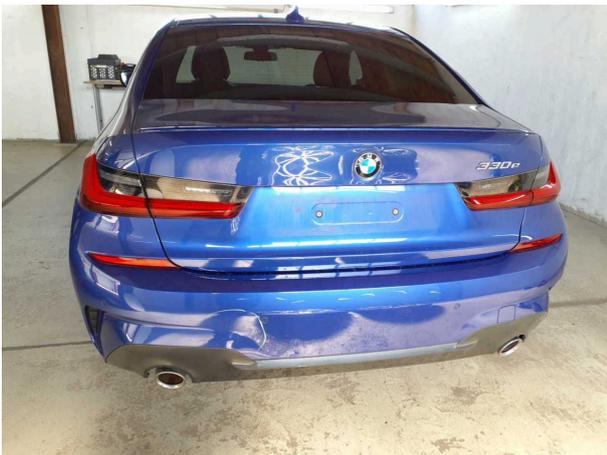
**Domage #9:** Pare-chocs arrière: Pare-chocs arrière - Eraflé - Réparer et repeindre

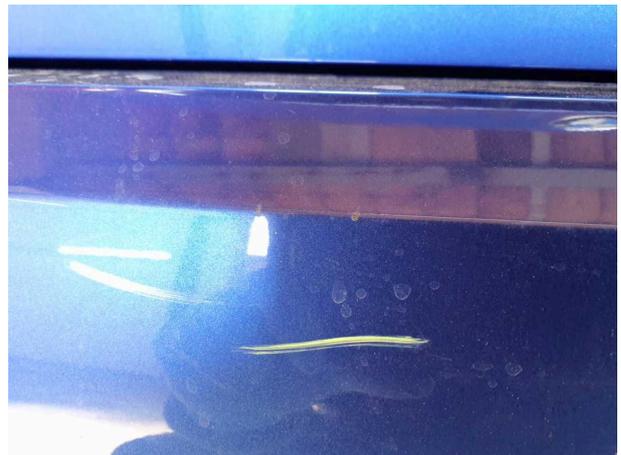
**Domage #9:** Pare-chocs arrière: Pare-chocs arrière - Eraflé - Réparer et repeindre

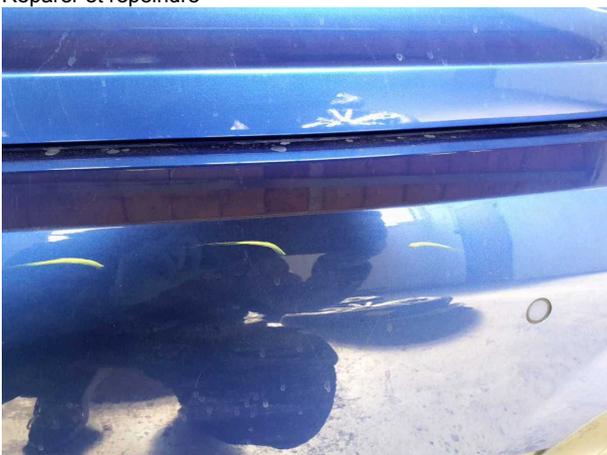
**Domage #9:** Pare-chocs arrière: Pare-chocs arrière - Eraflé - Réparer et repeindre

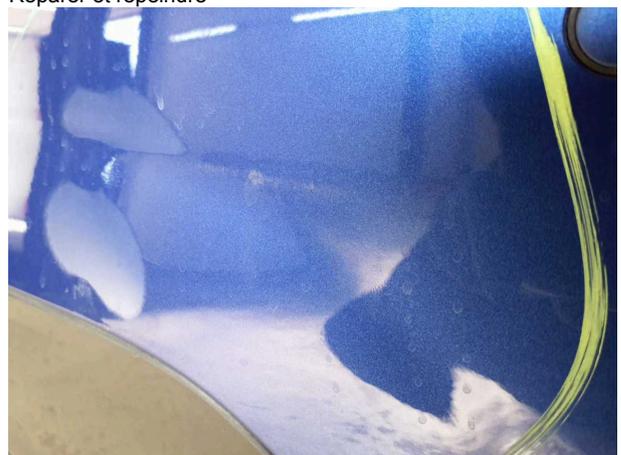
**Domage #9:** Pare-chocs arrière: Pare-chocs arrière - Eraflé - Réparer et repeindre

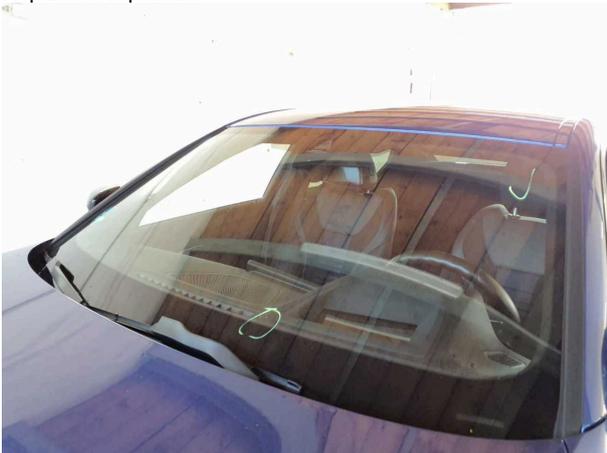
**Domage #10:** Vitrage: Pare-brise - Dommage causé par des cailloux - Remplacer

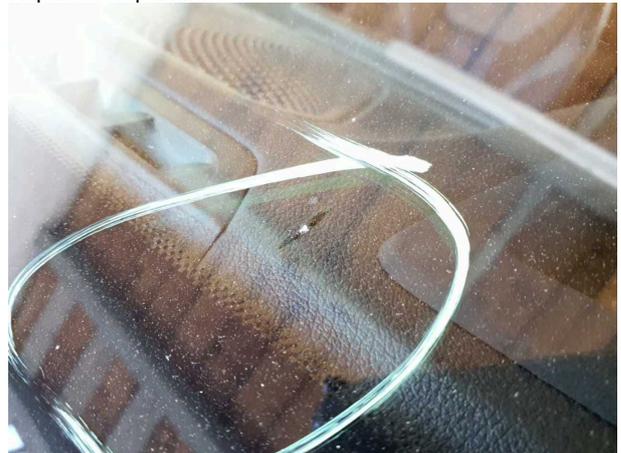
**Domage #10:** Vitrage: Pare-brise - Dommage causé par des cailloux - Remplacer

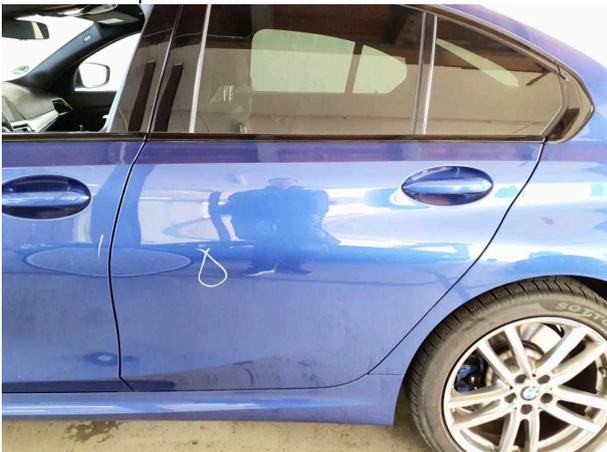
**Domage #11:** Porte ArG: Porte - Bosse, dommage peinture - Réparer et repeindre

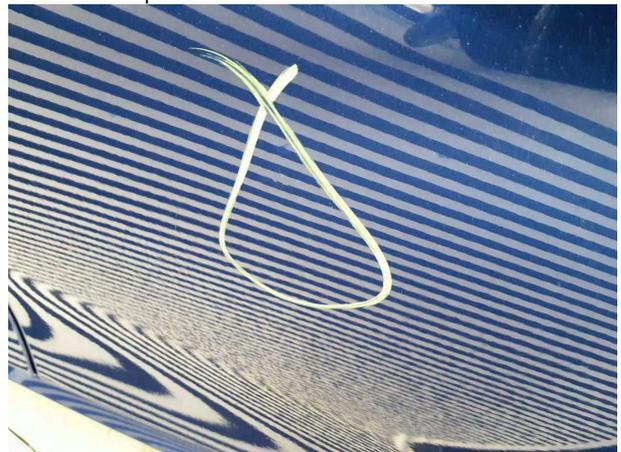
**Domage #11:** Porte ArG: Porte - Bosse, dommage peinture - Réparer et repeindre

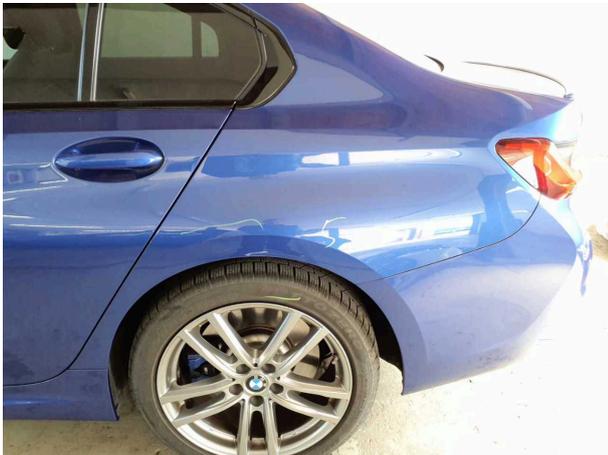
**Domage #12:** Panneau latéral arrière gauche: Paroi latérale - Bosse, dommage peinture - Réparer et repeindre

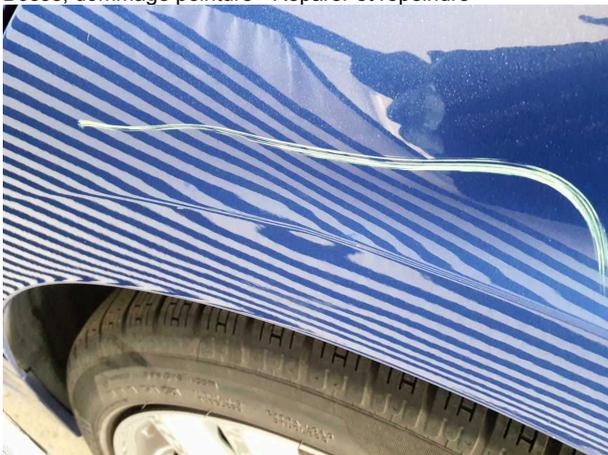
**Domage #12:** Panneau latéral arrière gauche: Paroi latérale - Bosse, dommage peinture - Réparer et repeindre

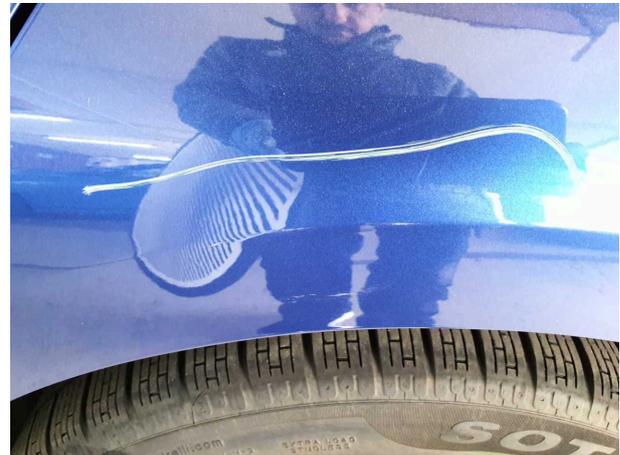
**Domage #12:** Panneau latéral arrière gauche: Paroi latérale... Bosse, dommage peinture - Réparer et repeindre
