Halter		Besichtigungszustand	Ausreichend
Kennzeichen		Laufleistung (abgelesen)	78.448 km
Hersteller	BMW	Restlauf bis Service	16.000 km
Typ/Modell	225xe iPerformance	HU (Bericht lag vor)	12/2026
Fahrgestellnummer	WBA6Y310007F30916	Leistung / Hubraum	100 kW / 1.499 ccm
Erstzulassung	03.12.2019	Polster/Farbe	/
Letzte Wartung	12/2024, 74.708 km	Lackierung	
Kraftstoffart	Hybr.B/E ext.auf1	Getriebe	Automatik

Zustandsbericht

Besichtigungsdatum: 09.04.2025
Protokollnummer: 39254630
Anlieferungsdatum: 09.04.2025

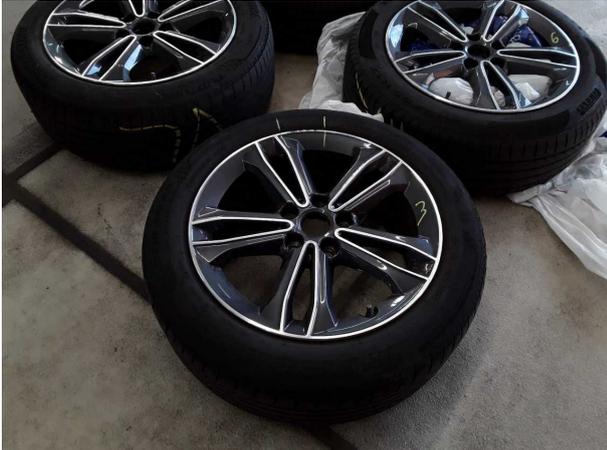
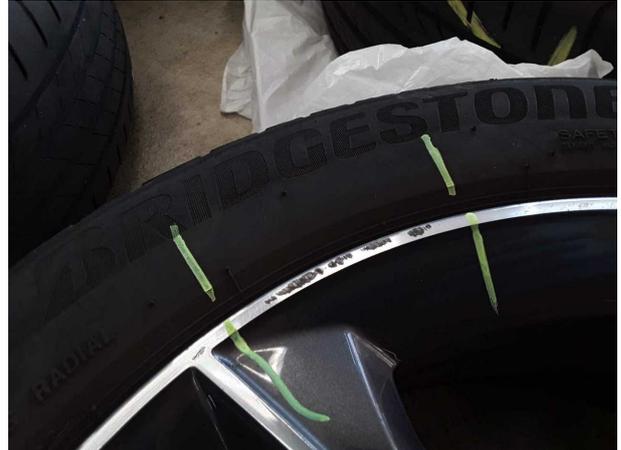
Beschädigung #1: 2.Radsatz: 1 Leichtmetallfelge - verkratzt / verschürft - Wertminderung

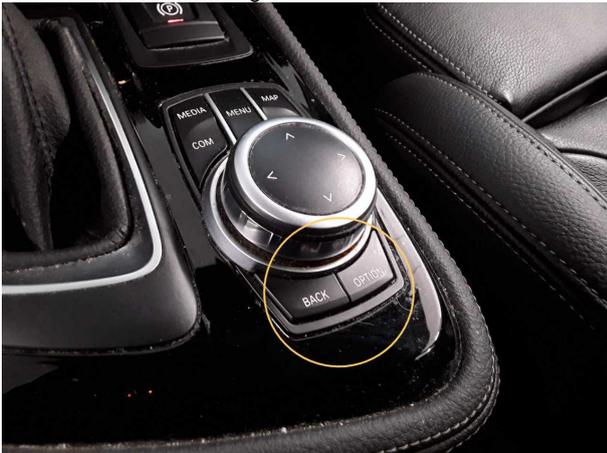
Beschädigung #2: elektrisches System: Schalter (Fest) - Befund festlegen - Diagnose durchführen

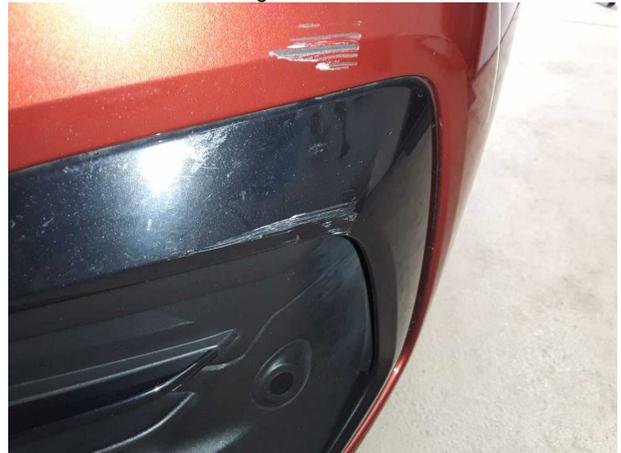
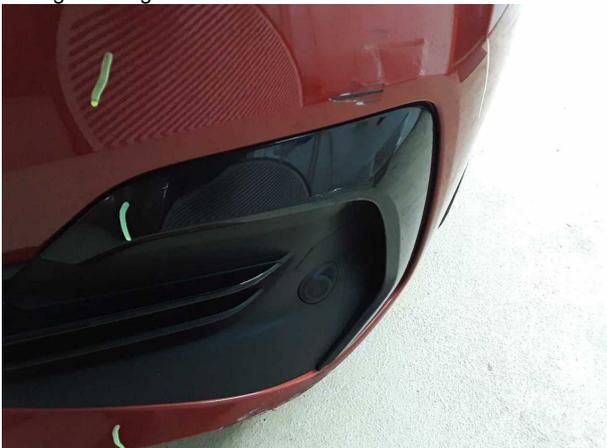
Beschädigung #3: Stossfänger vorn: Spoiler - verkratzt / verschürft - erneuern

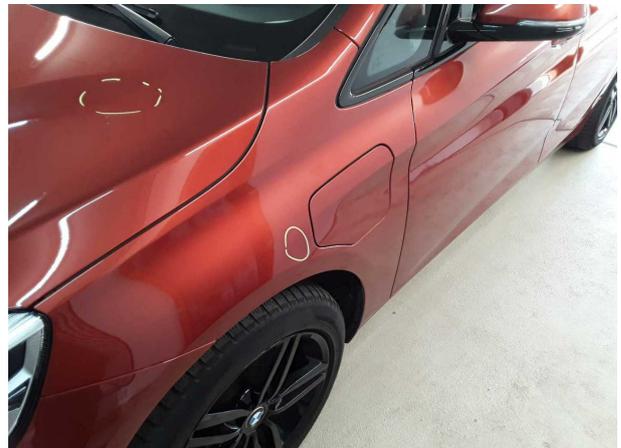
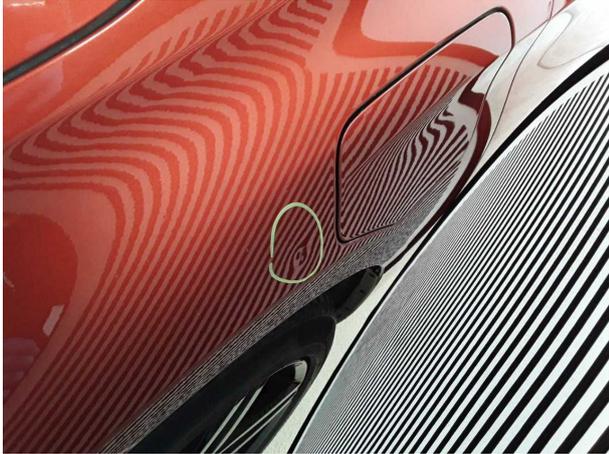
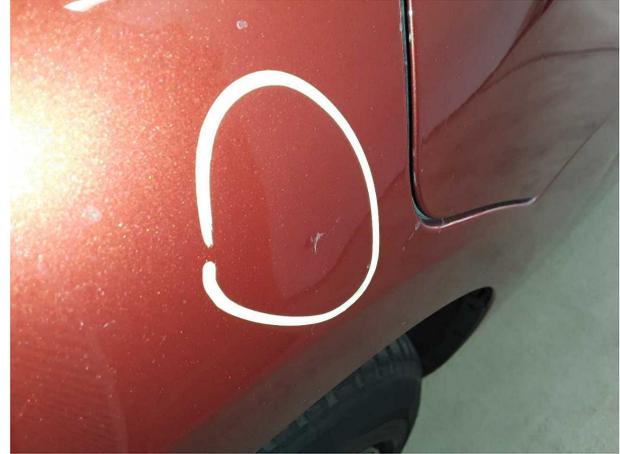
Beschädigung #4: Kotflügel links: Kotflügel links - Delle / Lackschaden - instandsetzen und lackieren

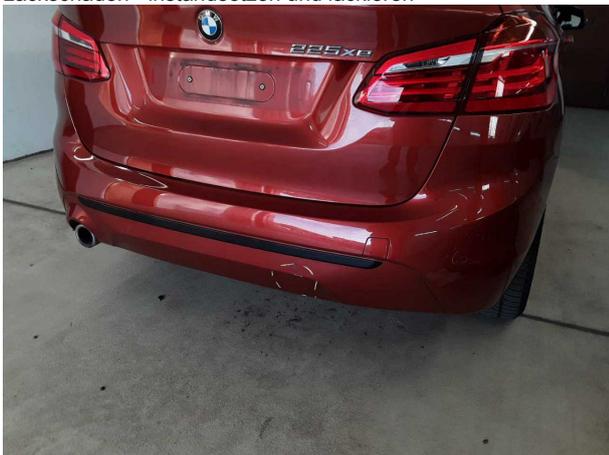
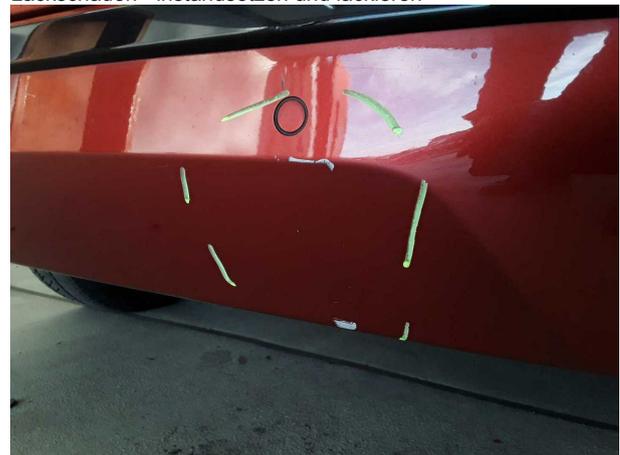
Beschädigung #5: Stossfänger hinten: Stossfänger hinten - verkratzt / verschürft - instandsetzen und lackieren

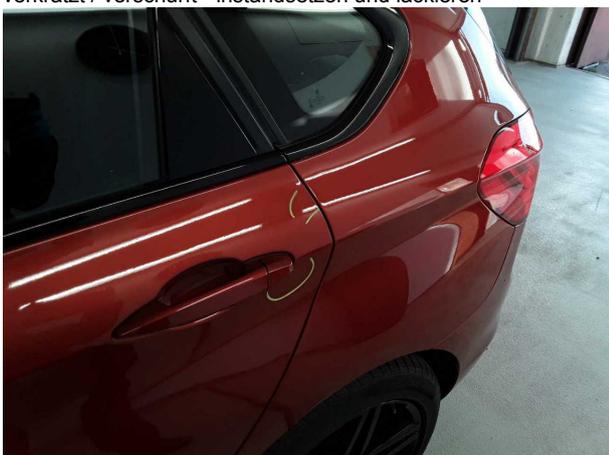
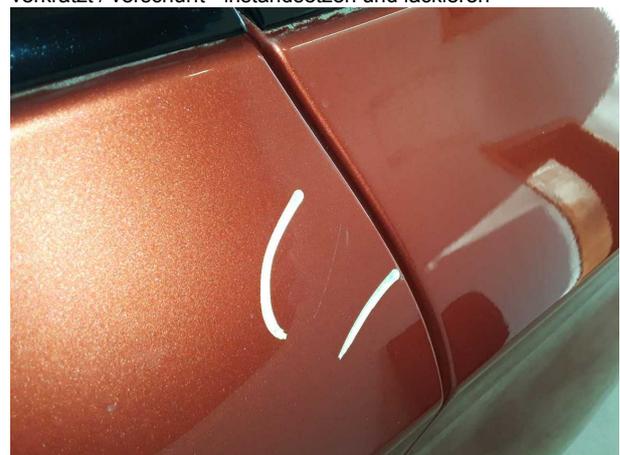
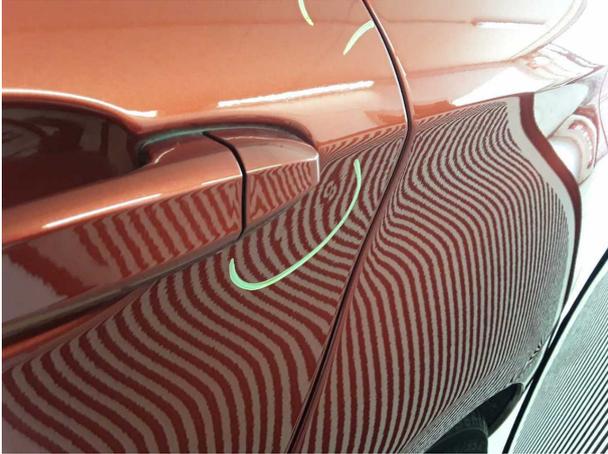
Beschädigung #6: Tür hinten links: Tür - Delle / Lackschaden - instandsetzen und lackieren

Beschädigung #6: Tür hinten links: Tür - Delle / Lackschade... instandsetzen und lackieren

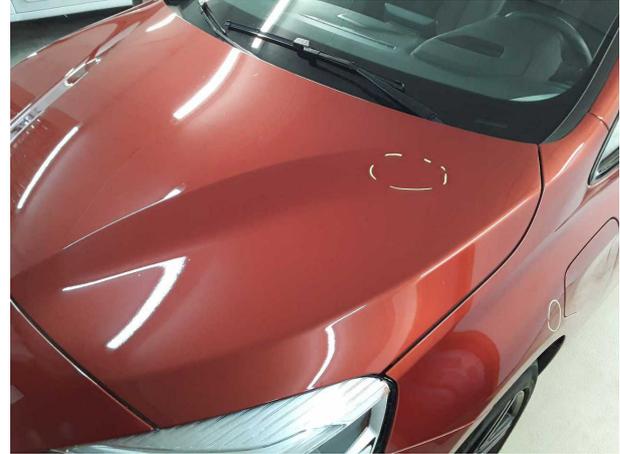
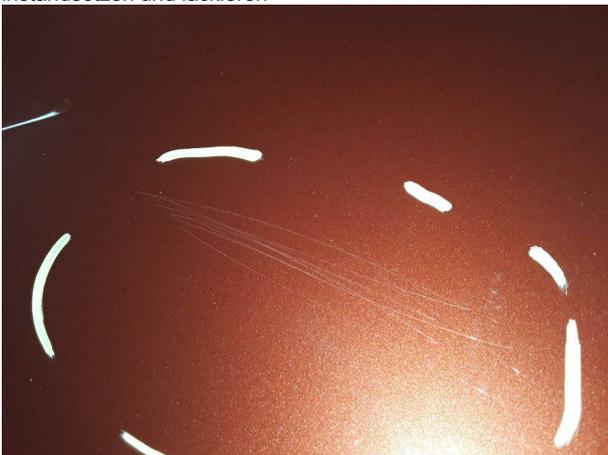
Beschädigung #7: Motorhaube: Motorhaube - verkratzt / verschürft - lackieren

Beschädigung #7: Motorhaube: Motorhaube - verkratzt / versch... - lackieren

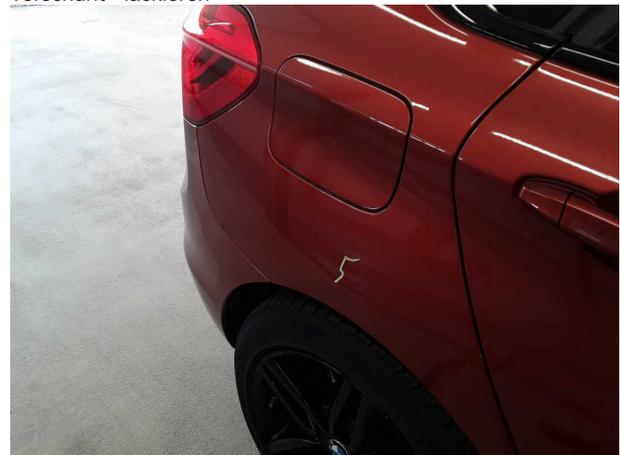
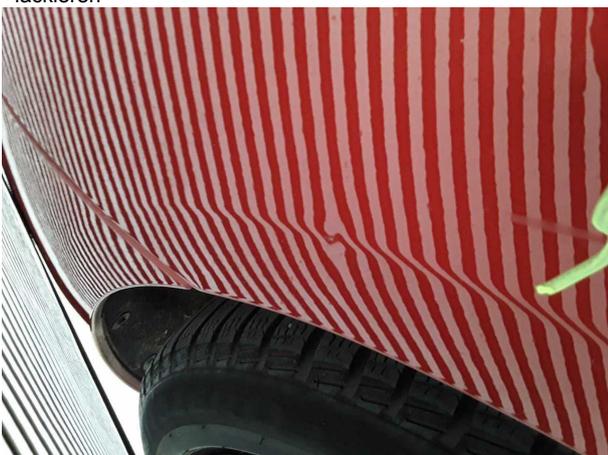
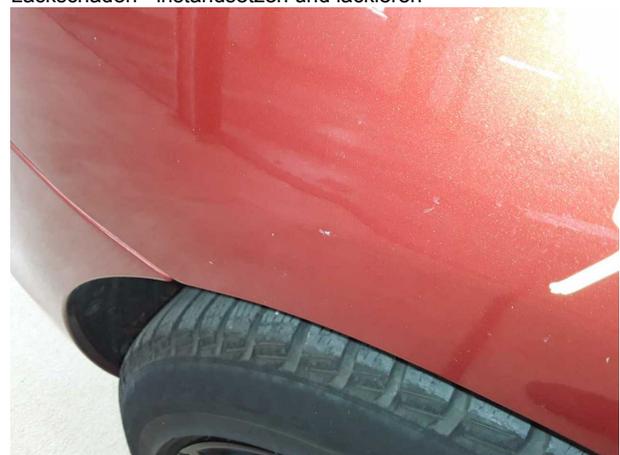
Beschädigung #8: Seitenwand rechts: Seitenwand - Delle / Lackschaden - instandsetzen und lackieren

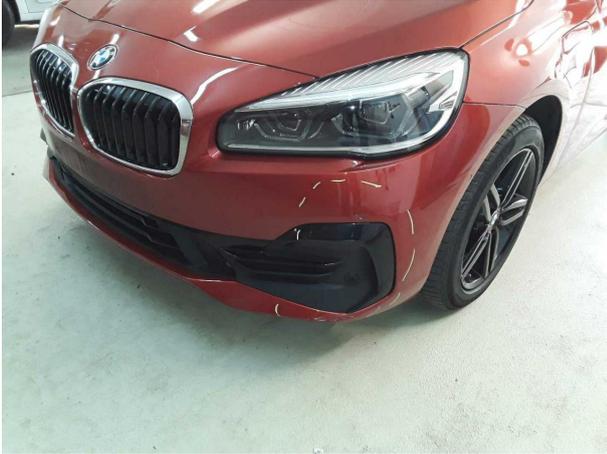
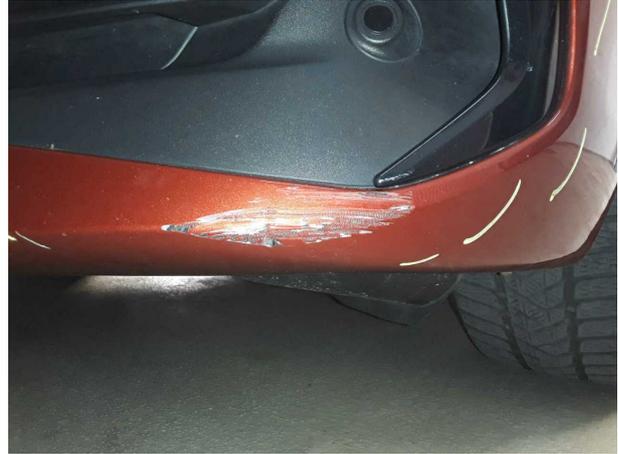
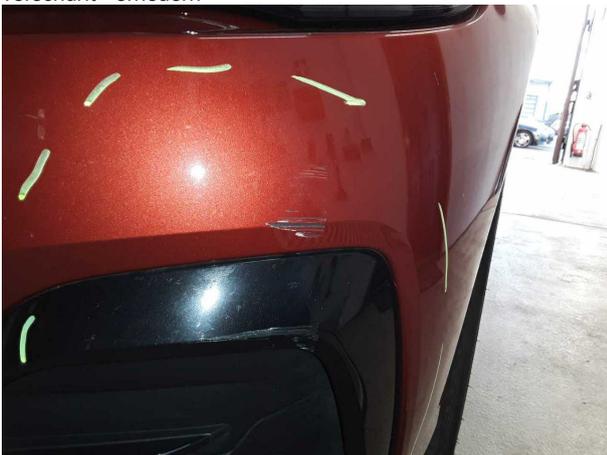
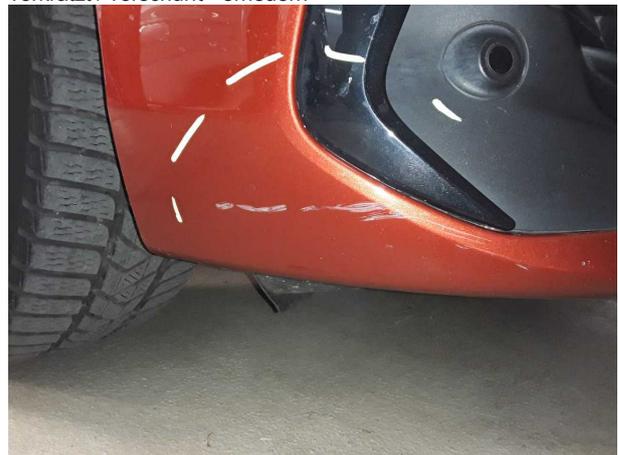
Beschädigung #9: Stossfänger vorn: Stossfänger vorn - verkratzt / verschürft - erneuern
