**WBA6K51060FL21700**

## Zustandsbericht

Besichtigungsdatum: 07.04.2025  
**Protokollnummer: 39204073**  
Anlieferungsdatum: 07.04.2025

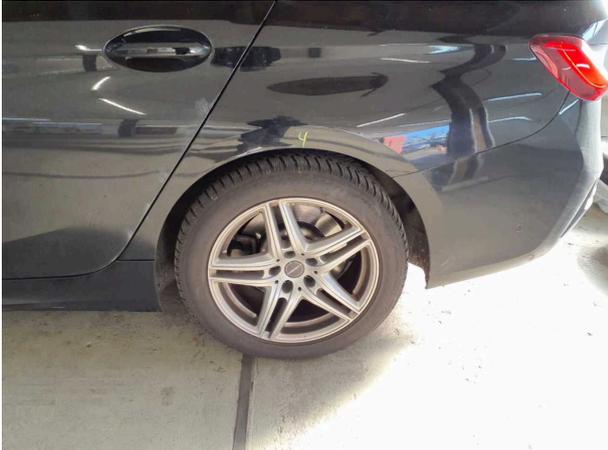
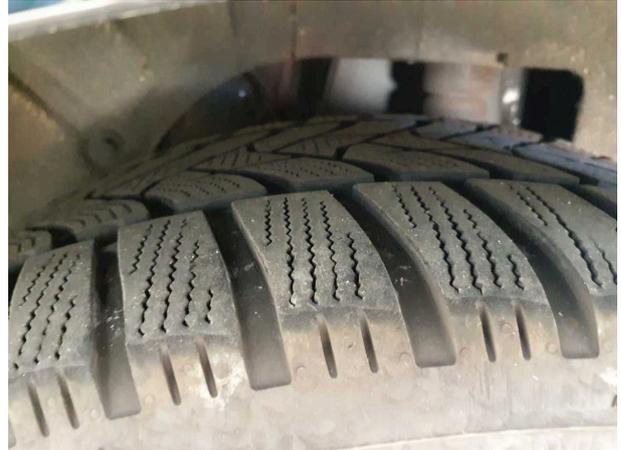
**Beschädigung #1:** Rad/Reifen: Reifen hinten - verschlissen - kein Abzug

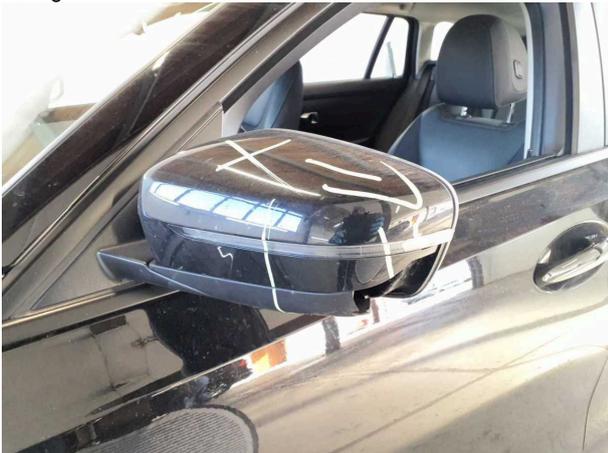
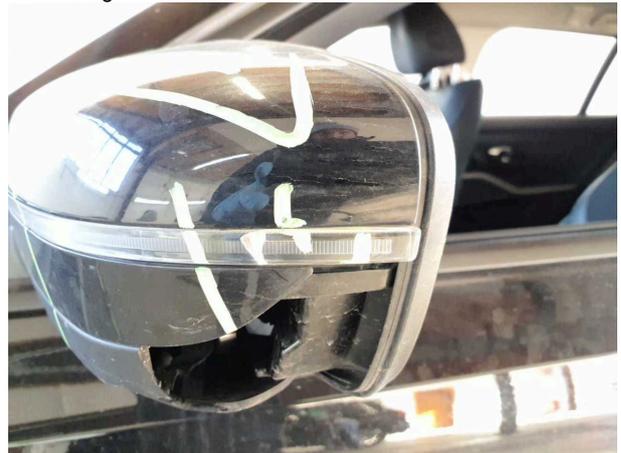
**Beschädigung #2:** Blinkleuchte: Spiegel links - verkratzt / verschürft - erneuern

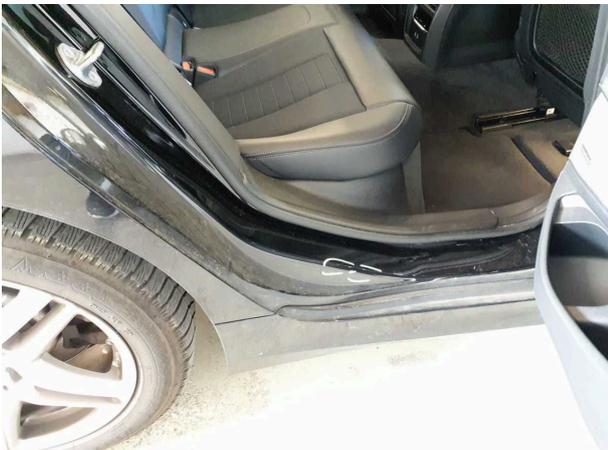
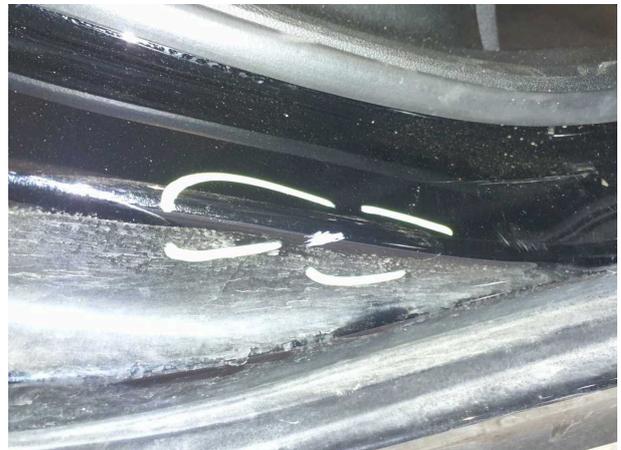
**Beschädigung #3:** Seitenwand rechts: Einstieg - verkratzt / verschürft - Smart Repair

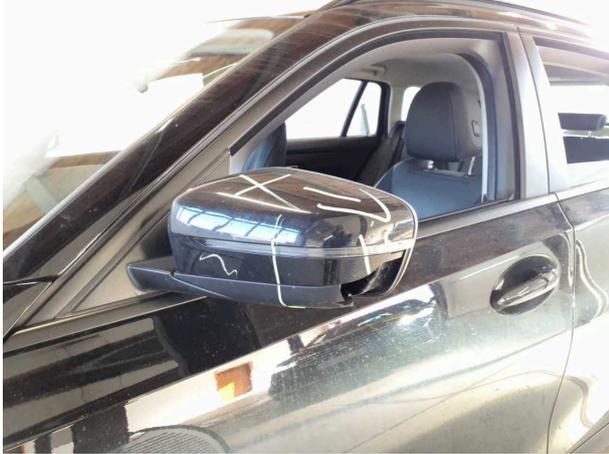
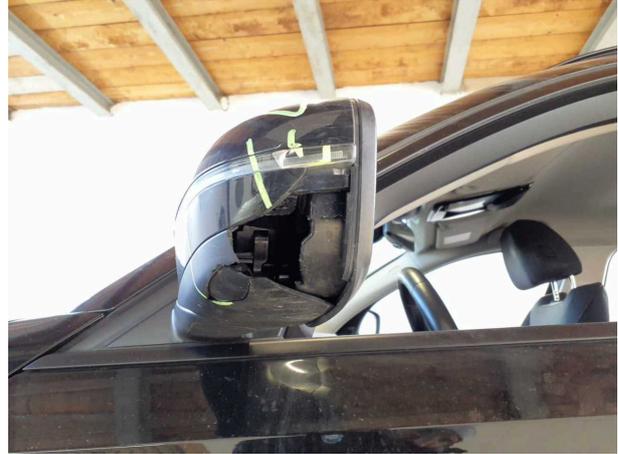
**Beschädigung #4:** Außenspiegel links: Außenspiegel - beschädigt - erneuern

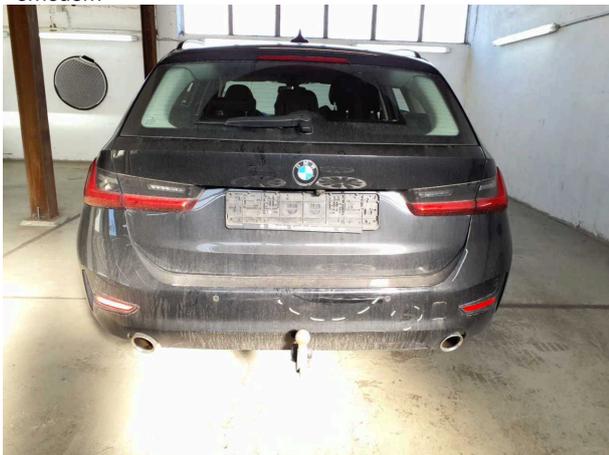
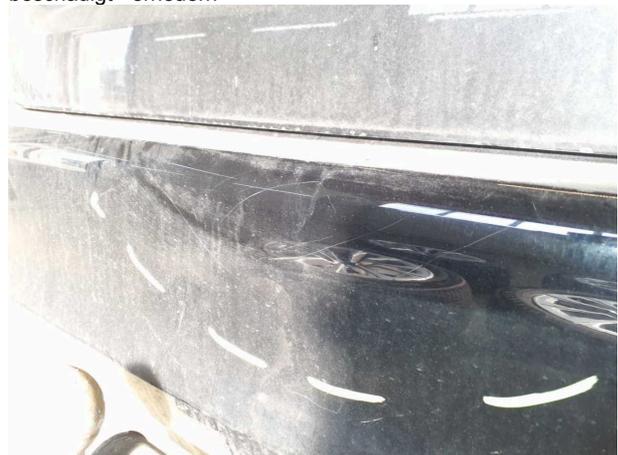
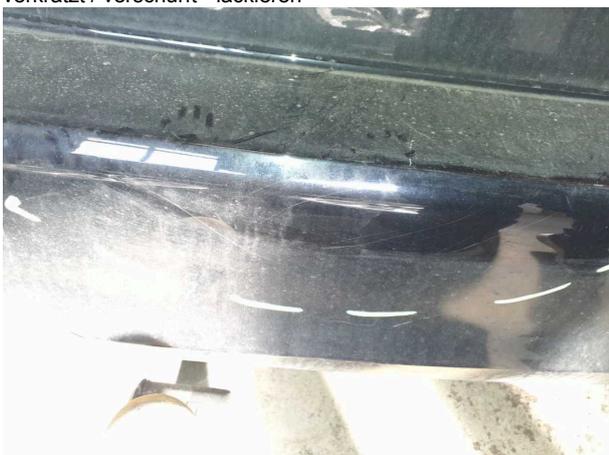
**Beschädigung #5:** Stossfänger hinten: Stossfänger hinten - verkratzt / verschürft - lackieren

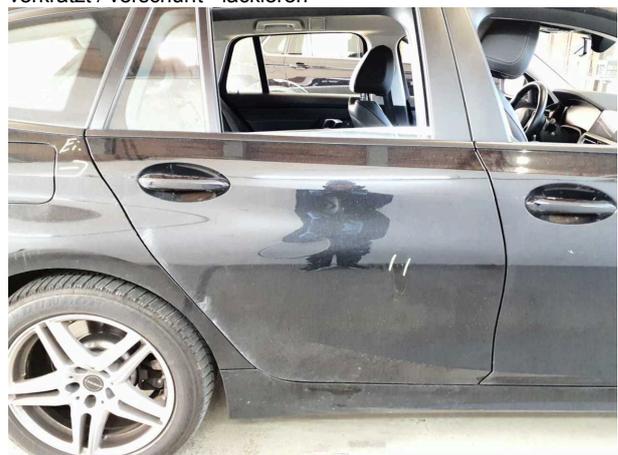
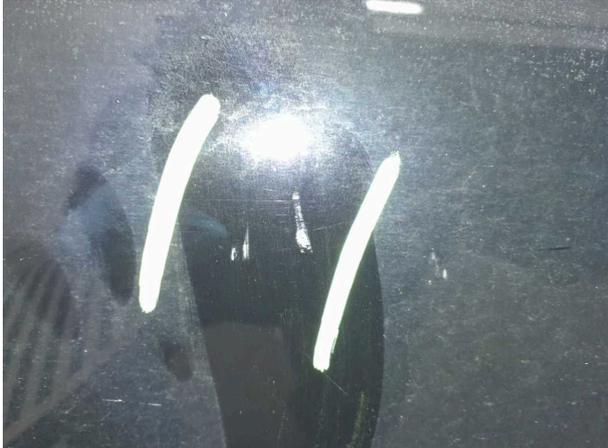
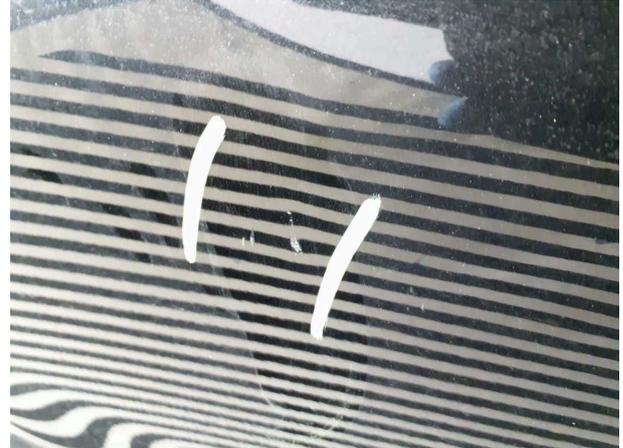
**Beschädigung #6:** Tür hinten rechts: Tür - Delle / Lackschad... - instandsetzen und lackieren

**Beschädigung #6:** Tür hinten rechts: Tür - Delle / Lackschaden - instandsetzen und lackieren

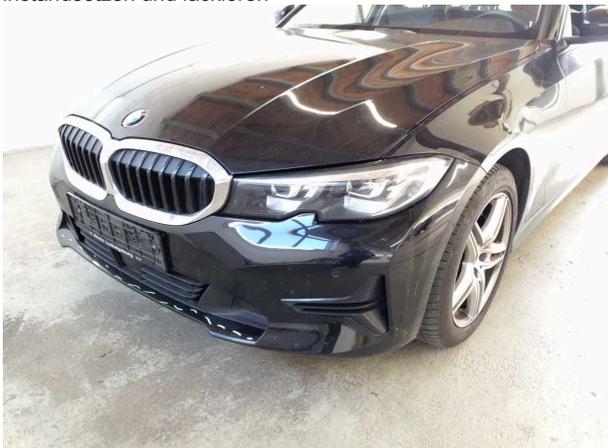
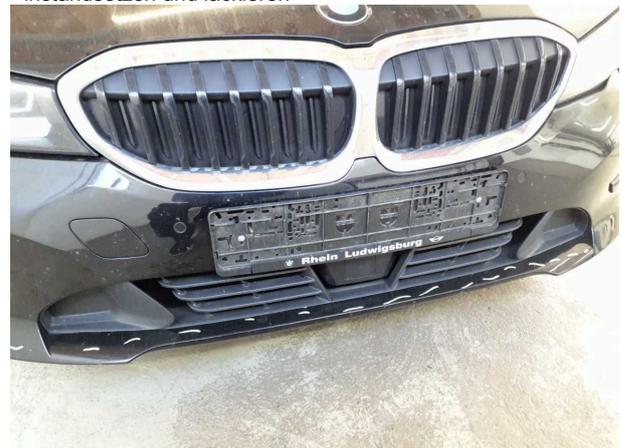
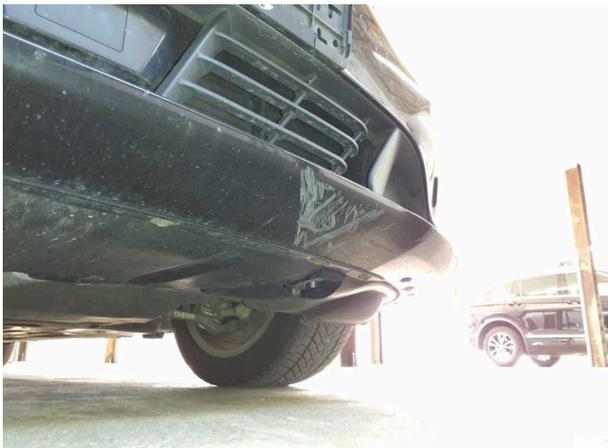
**Beschädigung #7:** Stossfänger vorn: Stossfänger vorn - verkratzt / verschürft - instandsetzen und lackieren

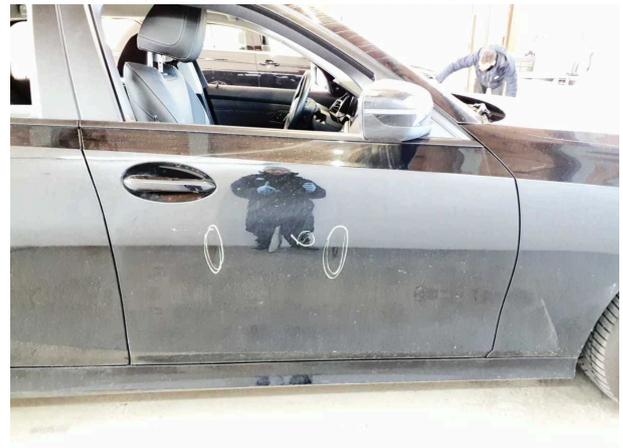
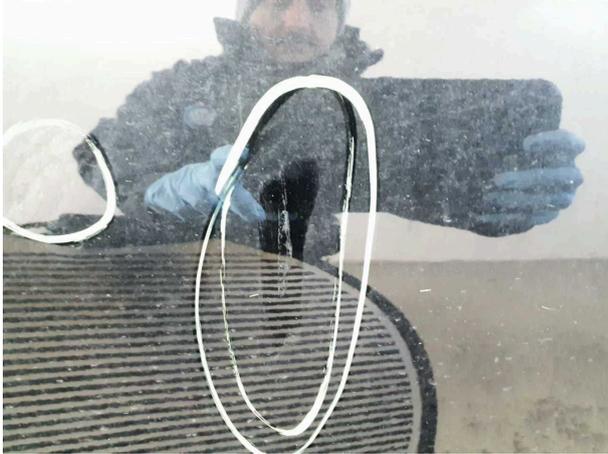
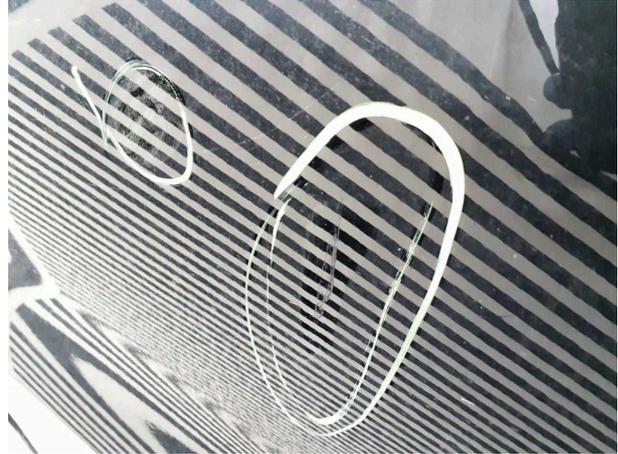
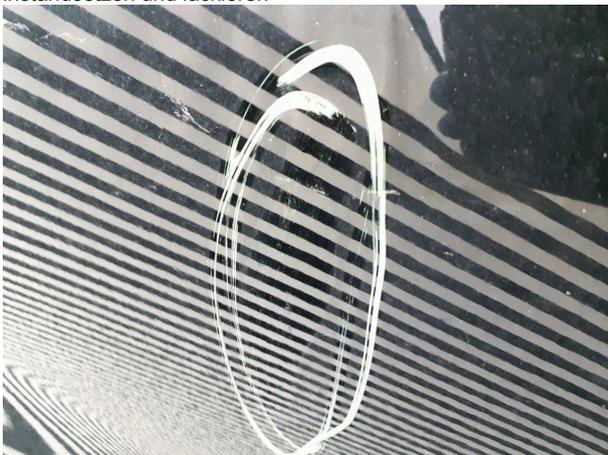
**Beschädigung #8:** Tür vorn rechts: Tür - Delle / Lackschaden - instandsetzen und lackieren

**Beschädigung #8:** Tür vorn rechts: Tür - Delle / Lackschade... instandsetzen und lackieren
