WBA5P51040FL16704

Zustandsbericht

Besichtigungsdatum: 02.04.2025
Protokollnummer: 39135823
Anlieferungsdatum: 02.04.2025

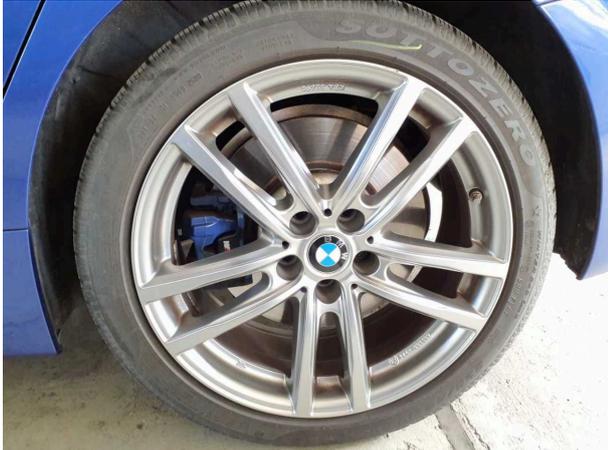
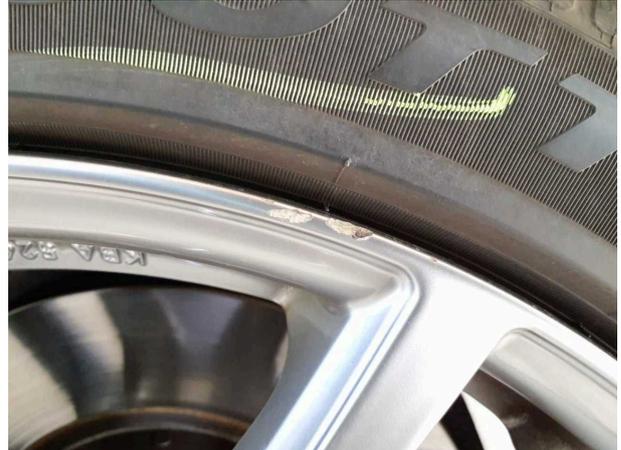
Beschädigung #1: Rad/Reifen: Leichtmetallfelge hinten links - verkratzt / verschürft - kein Abzug

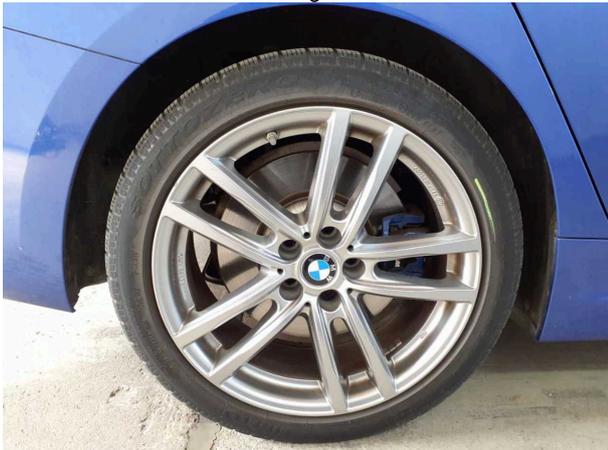
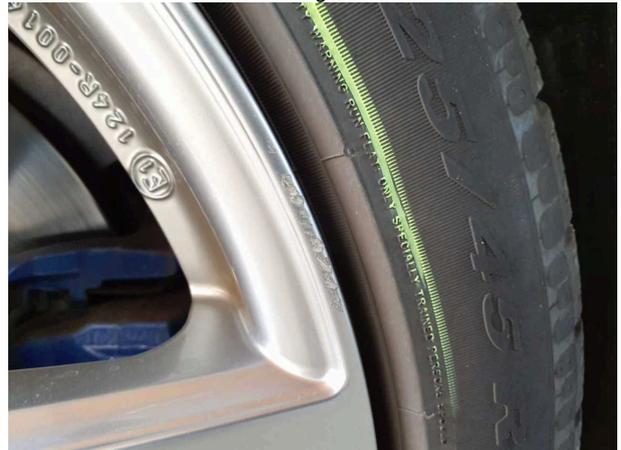
Beschädigung #2: Rad/Reifen: Leichtmetallfelge hinten rechts - verkratzt / verschürft - kein Abzug

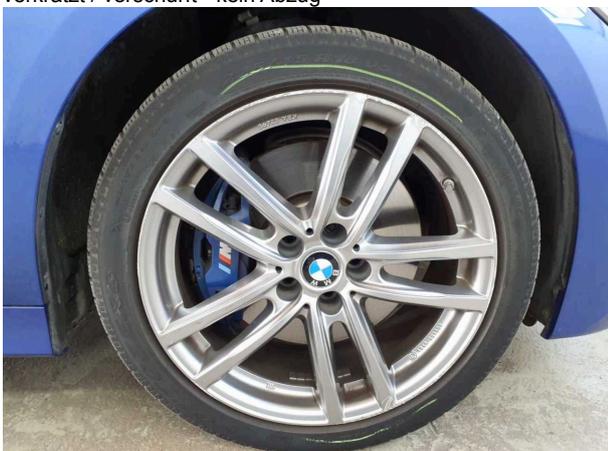
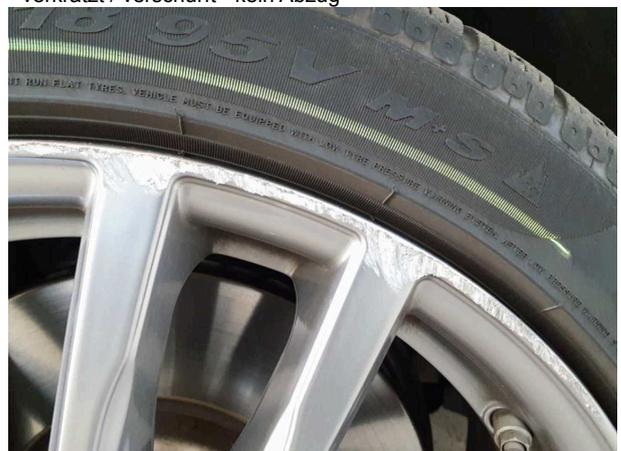
Beschädigung #3: Rad/Reifen: Leichtmetallfelge vorn rechts - verkratzt / verschürft - kein Abzug

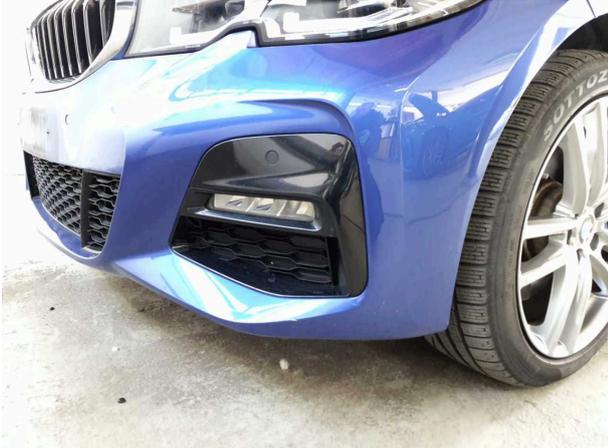
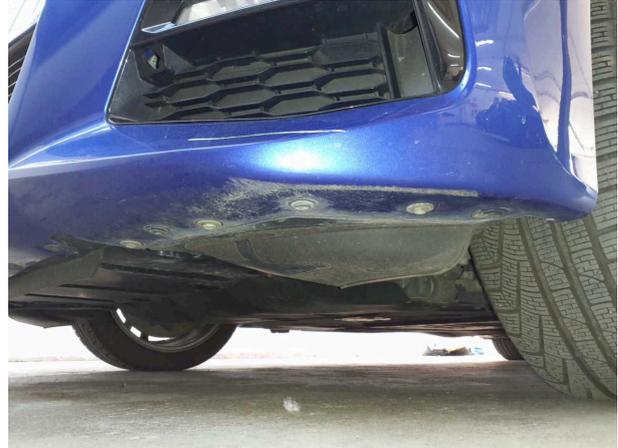
Beschädigung #4: Stossfänger vorn: Stossfänger vorn - verkratzt / verschürft - Smart Repair

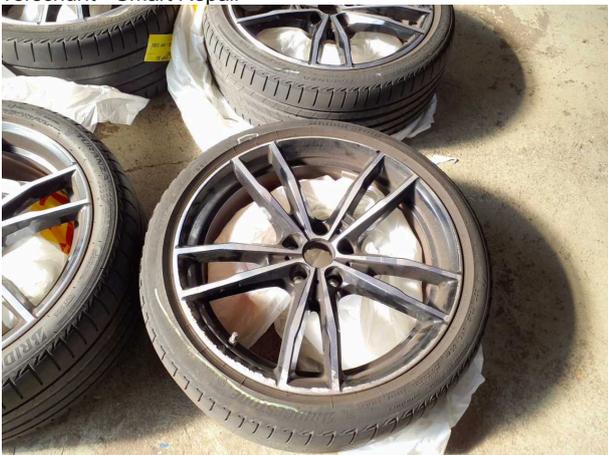
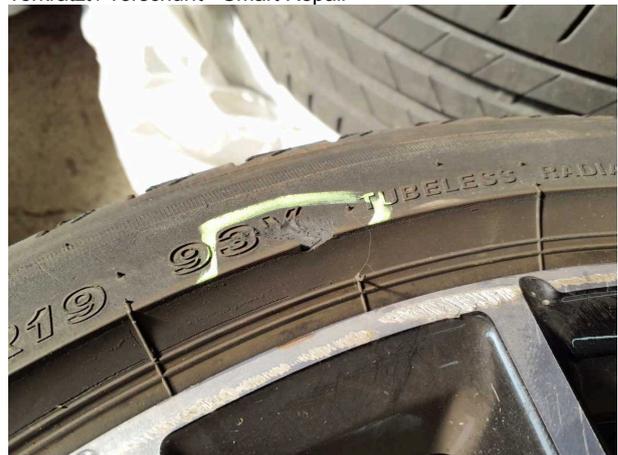
Beschädigung #5: 2.Radsatz: 1 Reifen - beschädigt - erneuern

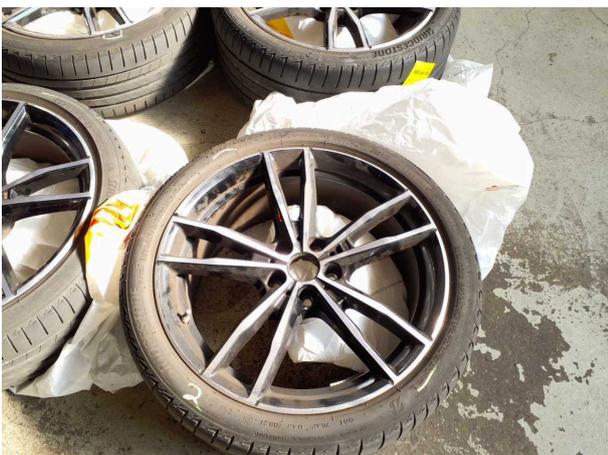
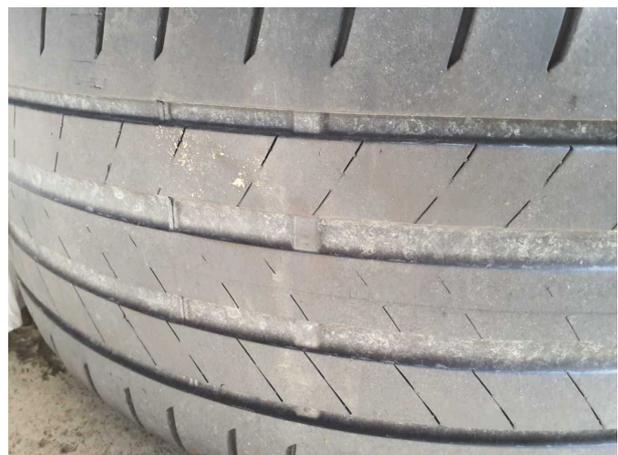
Achse	Reifengröße	Hersteller	Reifentyp	Profiltiefe	Verktgl.	Zul.
1	225/40 R19 93Y	Bridgestone	Sommerreifen	5mm - 5mm	n.i.O.	
2	255/35 R19 96Y	Bridgestone	Sommerreifen	2mm - 2mm	n.i.O.

Beschädigung #6: 2.Radsatz: 2 Reifen - verschlissen - erneuern

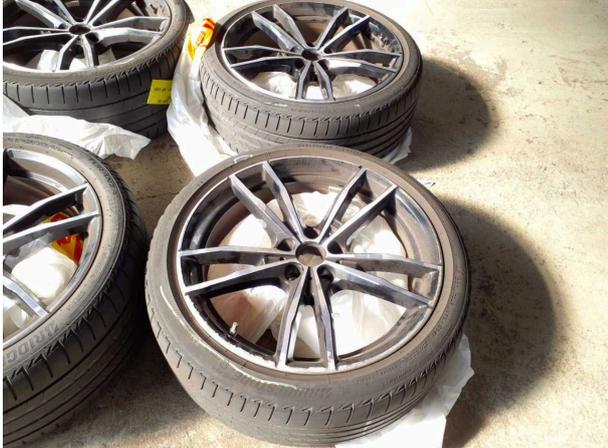
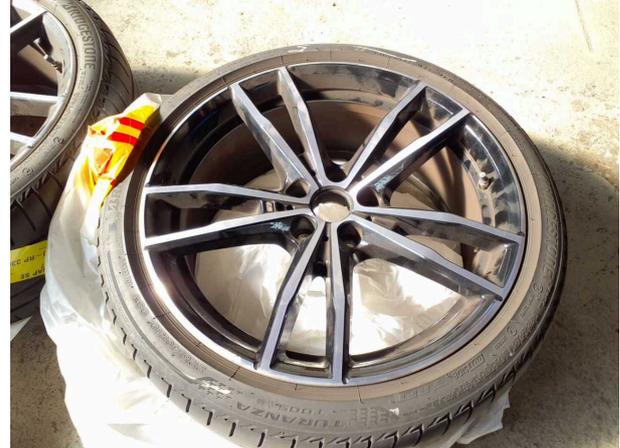
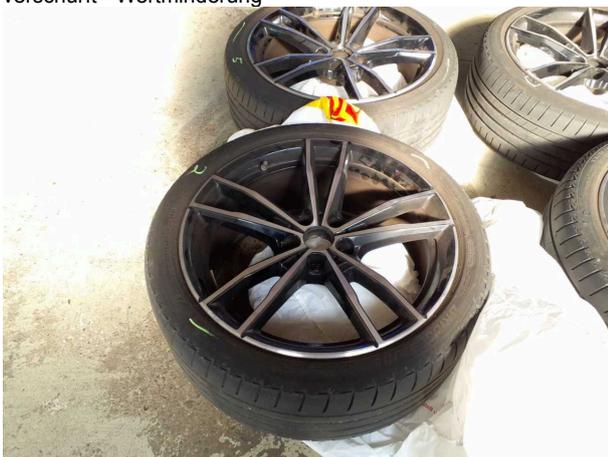
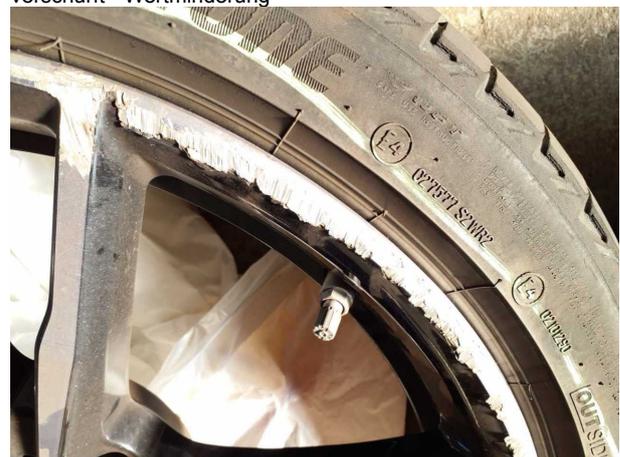
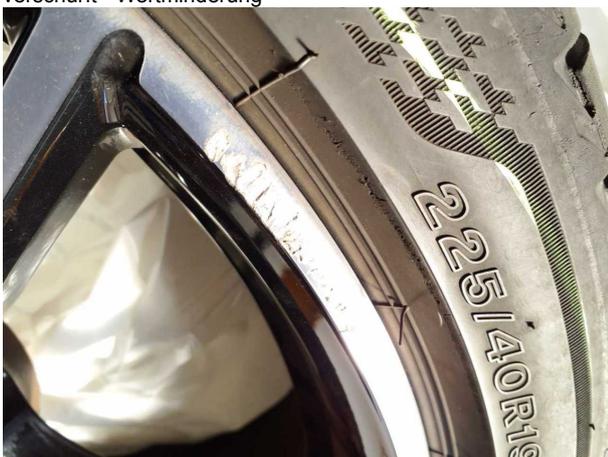
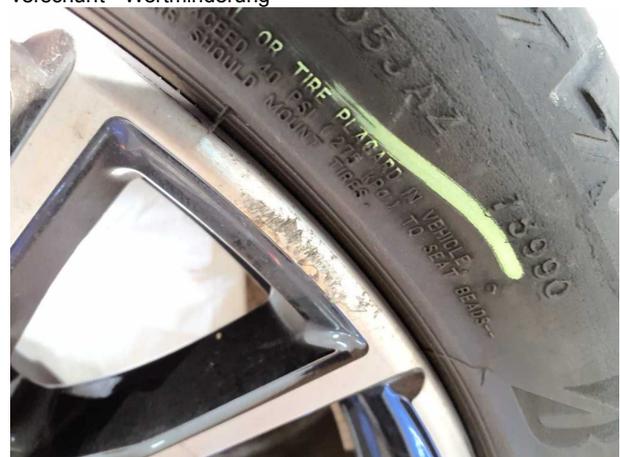
Beschädigung #7: 2.Radsatz: 3 Leichtmetallfelgen - verkratzt / verschürft - Wertminderung

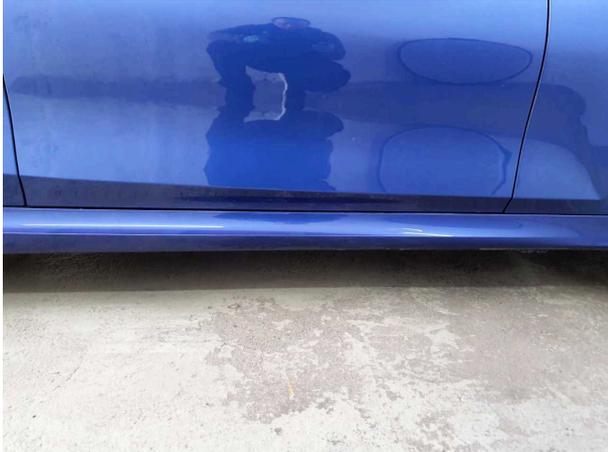
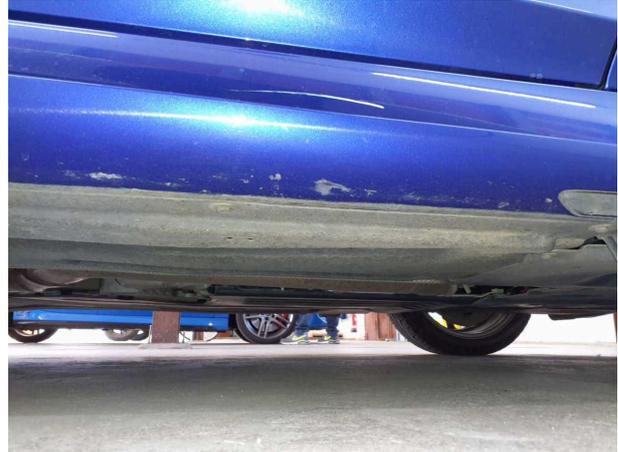
Beschädigung #8: Schweller rechts: Verkleidung - verkratzt / verschürft - lackieren

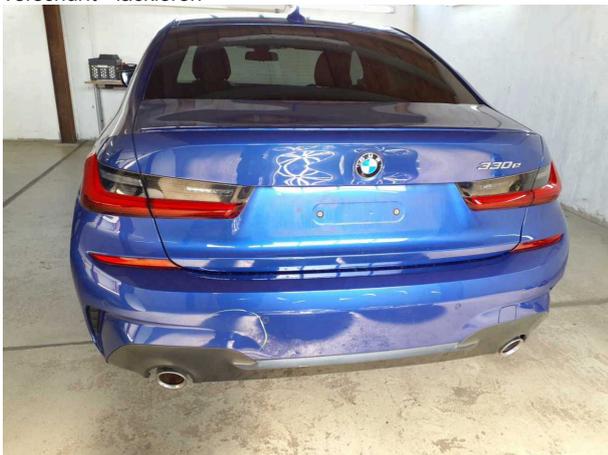
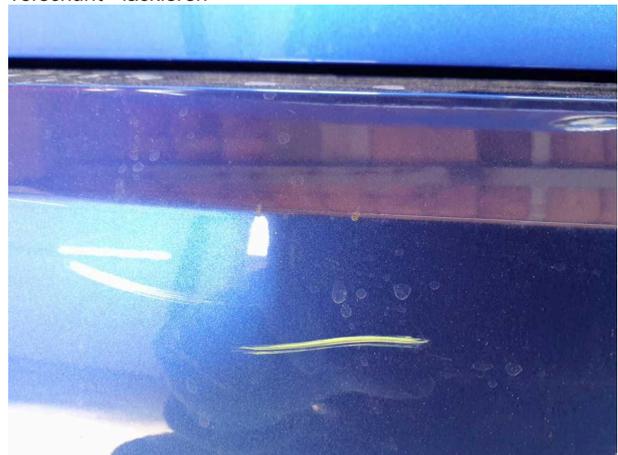
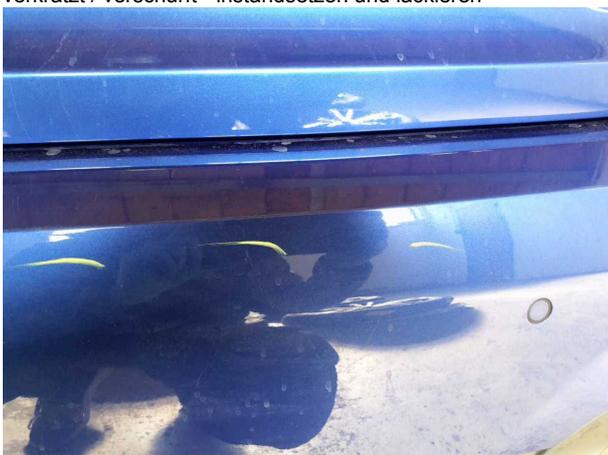
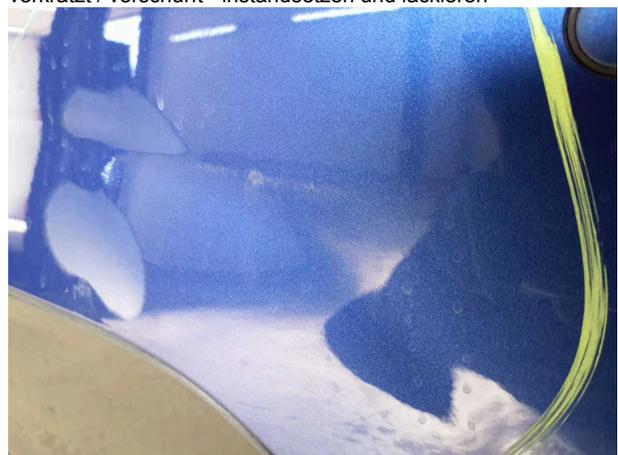
Beschädigung #9: Stossfänger hinten: Stossfänger hinten - verkratzt / verschürft - instandsetzen und lackieren

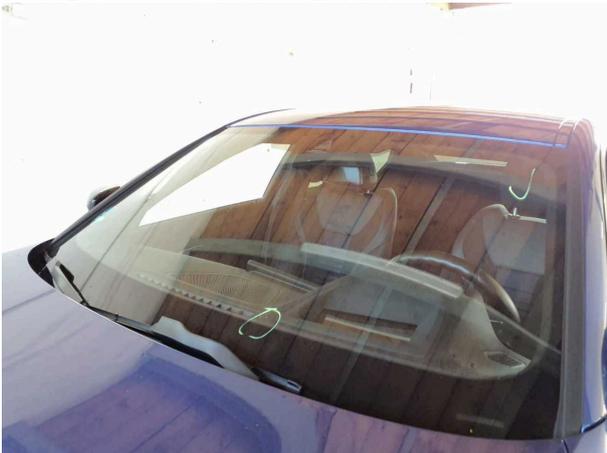
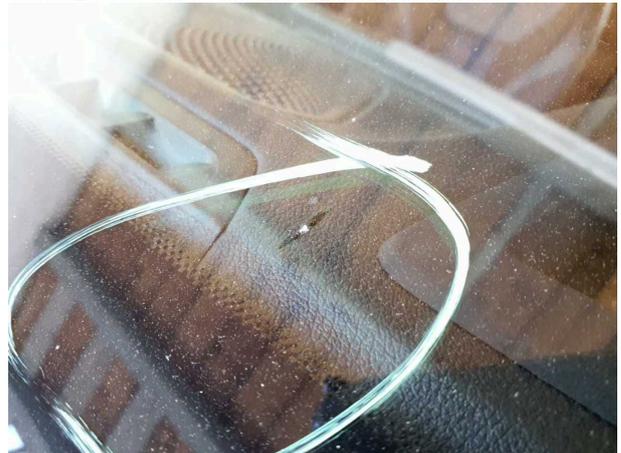
Beschädigung #10: Verglasung: Frontscheibe - Steinschlag - erneuern

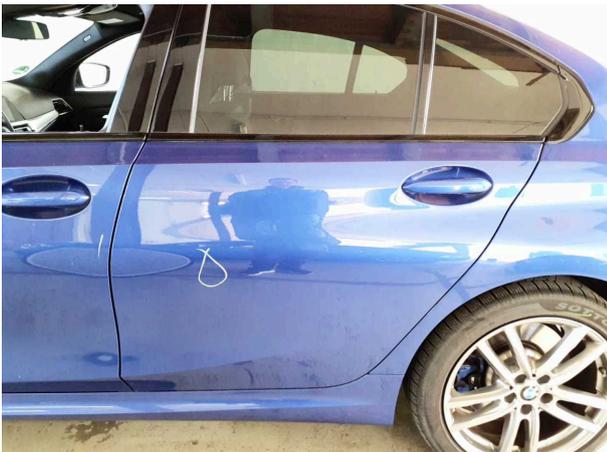
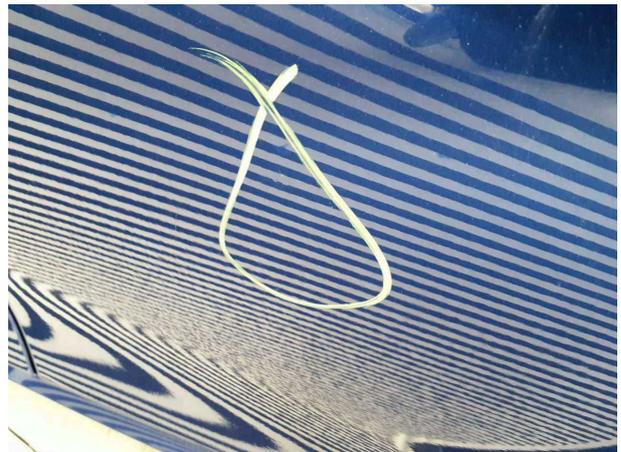
Beschädigung #11: Tür hinten links: Tür - Delle / Lackschaden - instandsetzen und lackieren
