Zustandsbericht

Fahrzeughalter	Allane SE
Ihr Auftrag vom	01.04.2025 durch Allane SE
Besichtigungsort	36251 Bad Hersfeld, Blumenweg 4
Besichtigungsdatum	09.04.2025
Referenznummern	0030924670 - 0092857074

Kennzeichen	M-C 1856	Fzg.-Ident.-Nummer	WAUZZZGY2MA058556
Fabrikat	Audi	1. Zulassung	22.01.2021
Typ	A3 30 TDI Sportback	Fahrzeugart	PKW
Getriebe / Gänge	Manuell / 6	Farbe	Manhattangrau - Metallic
Laufleistung abgelesen	122.338 km	Sitzplätze	5
Achsen / angetrieben	2 / 1	Aufbau	Schräghecklimousine, 5 Türen
Anzahl Besitzer	keine Angabe	nächste HU	01/2026
Motorart	Reihenmotor / Diesel	Hubraum / Nennleistung	1.968 ccm / 85 KW

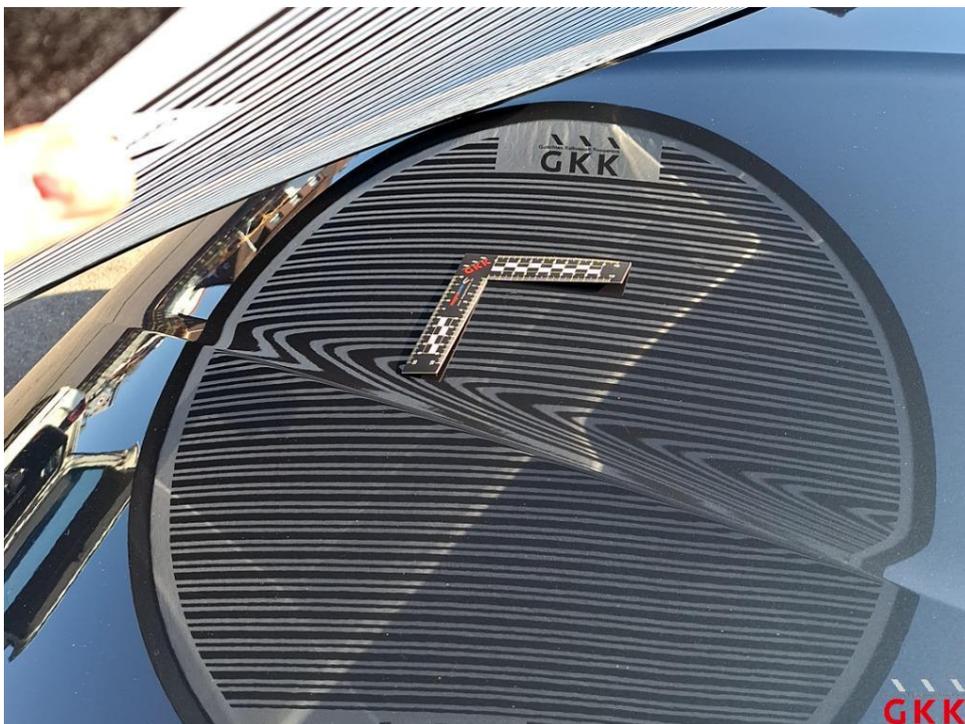
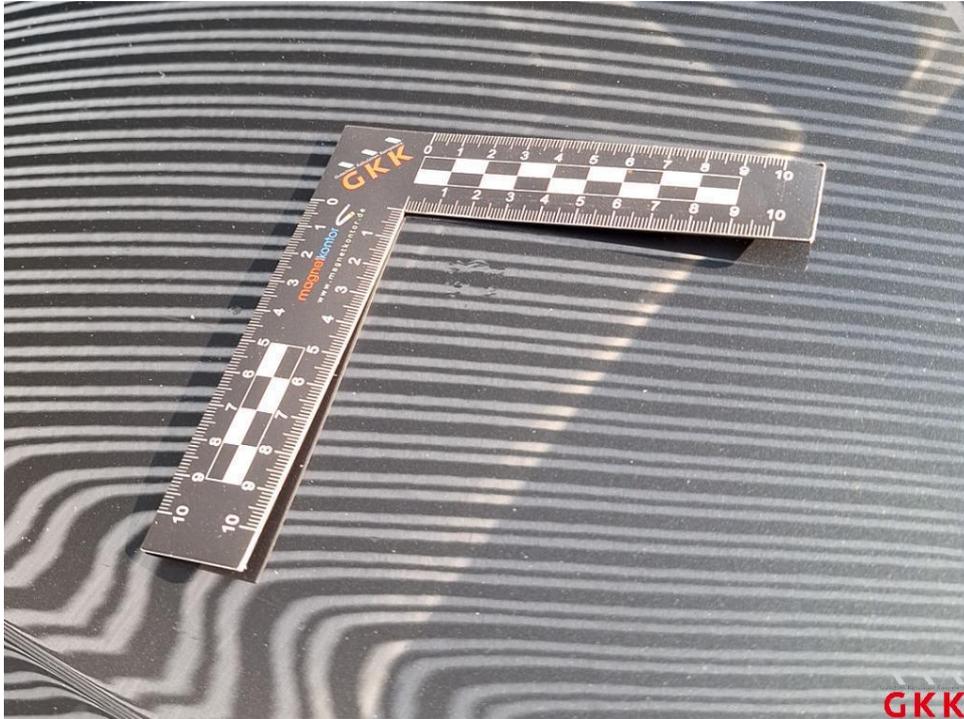
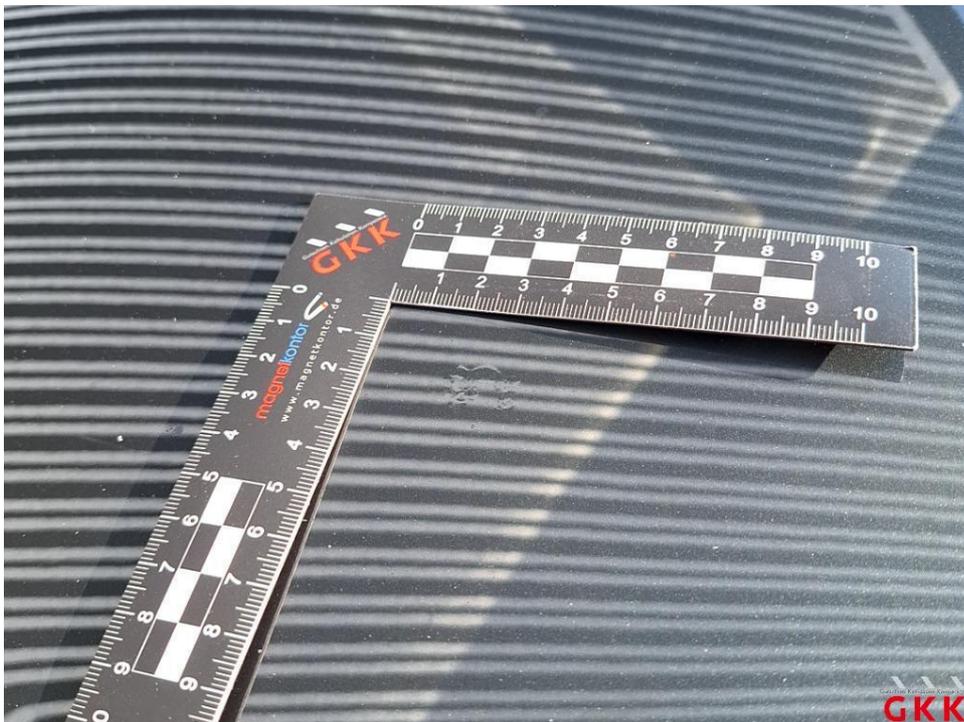
Motorhaube, Lackierung verätzt (Bild 12, Bild 13, Bild 14)

Bild 12. Motorhaube, Lackierung verätzt, auslegen, schleifen, polieren

Bild 13. Motorhaube, Lackierung verätzt, auslegen, schleifen, polieren

Bild 14. Motorhaube, Lackierung verätzt, auslegen, schleifen, polieren

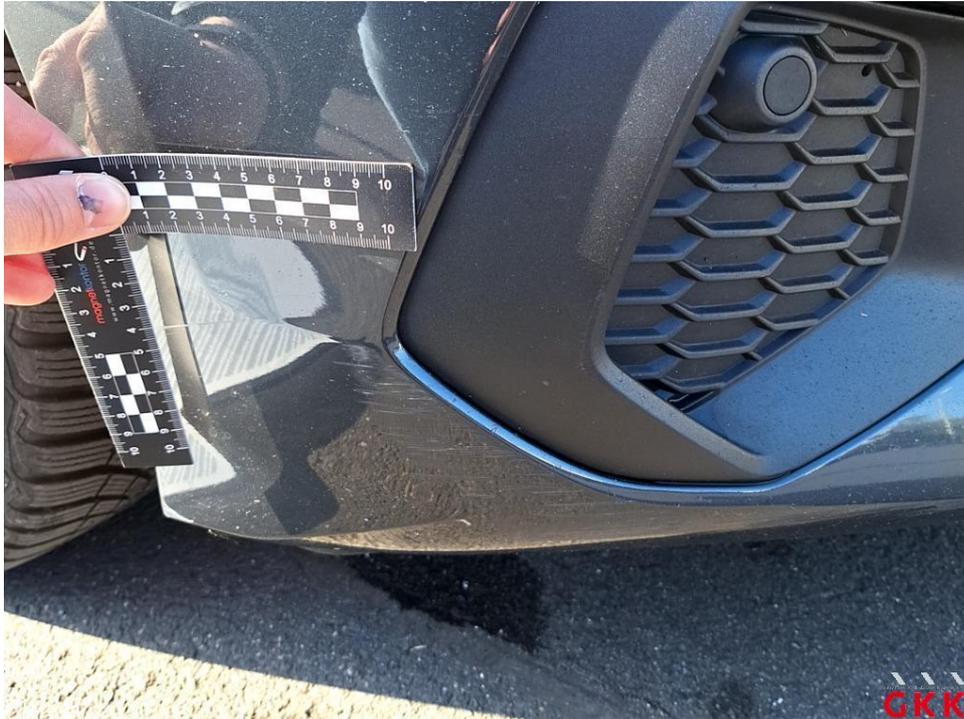
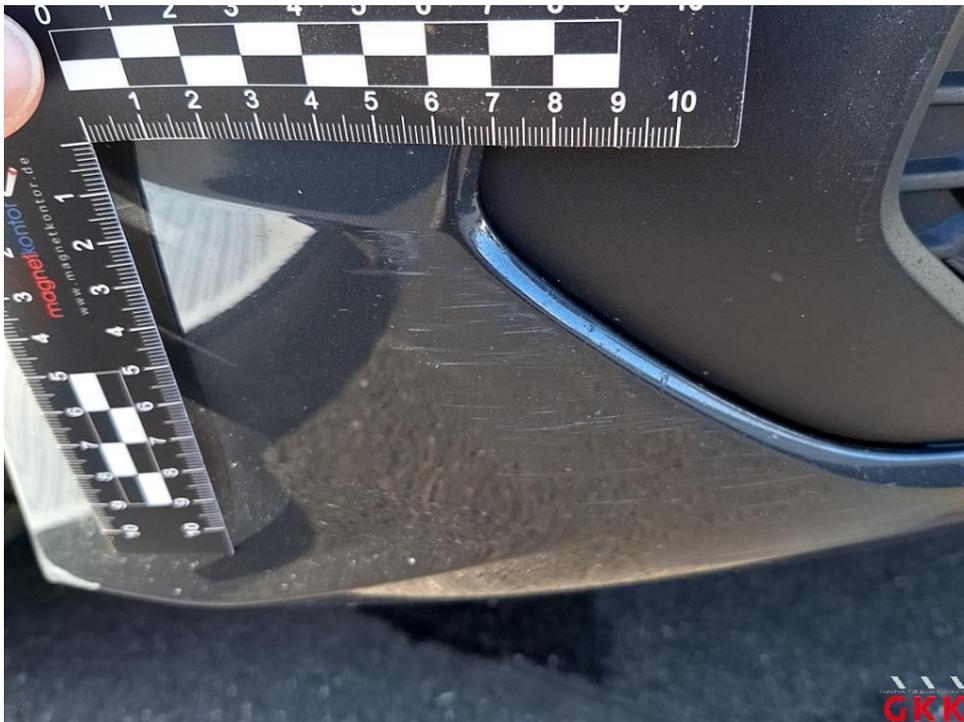
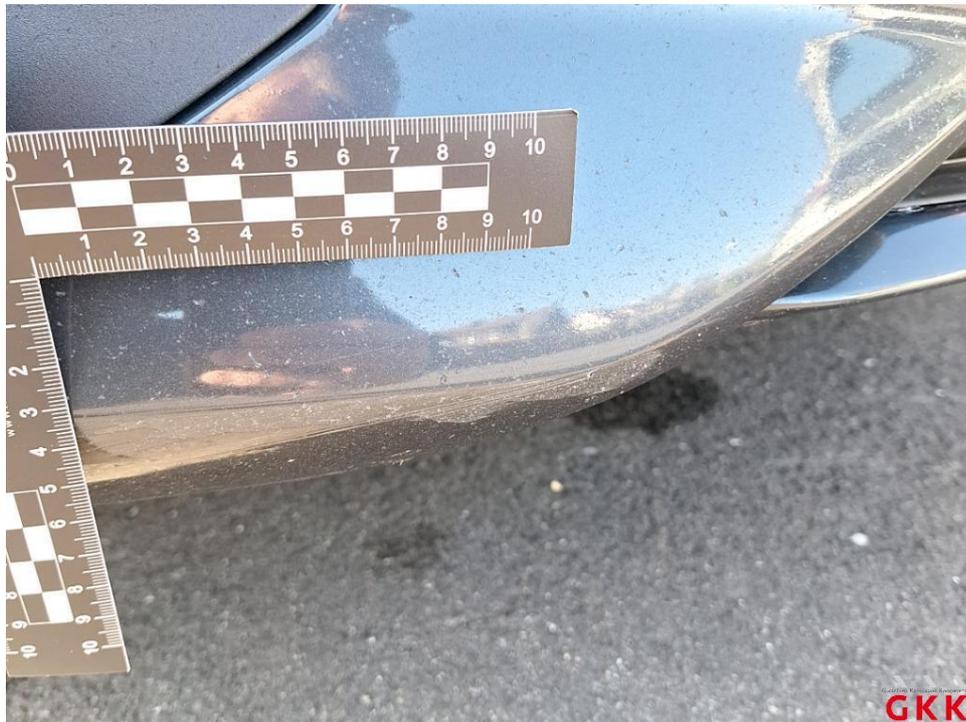
Stoßfänger vorne Verkleidung -lackiert-, verkratzt (Bild 15, Bild 16, Bild 17)

Bild 15. Stoßfänger vorne, Verkleidung -lackiert-, verkratzt, lackieren

Bild 16. Stoßfänger vorne, Verkleidung -lackiert-, verkratzt, lackieren

Bild 17. Stoßfänger vorne, Verkleidung -lackiert-, verkratzt, lackieren

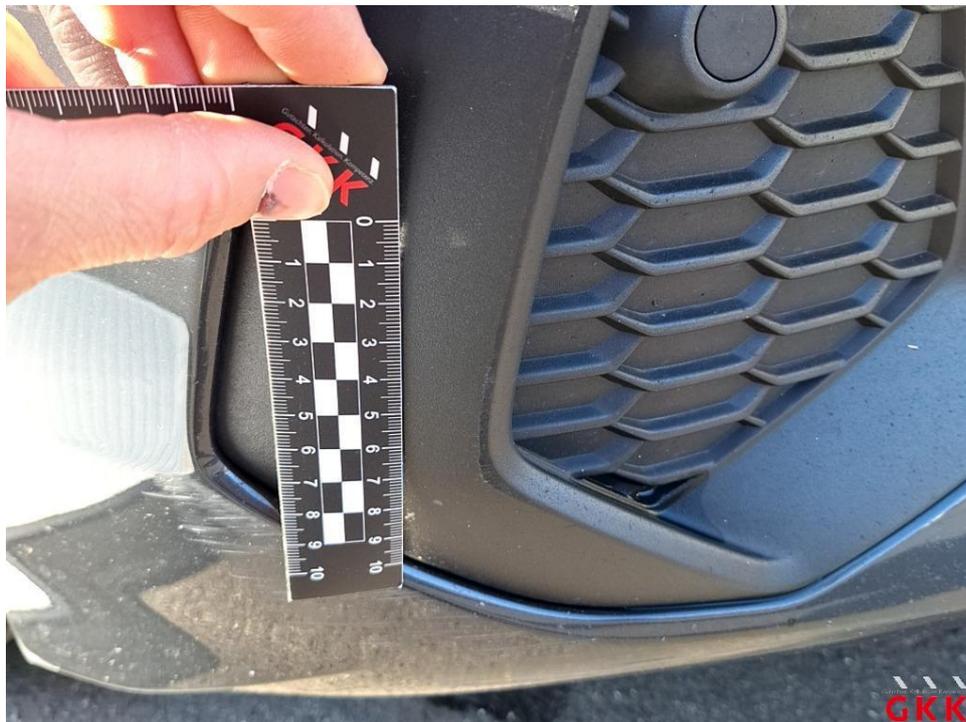
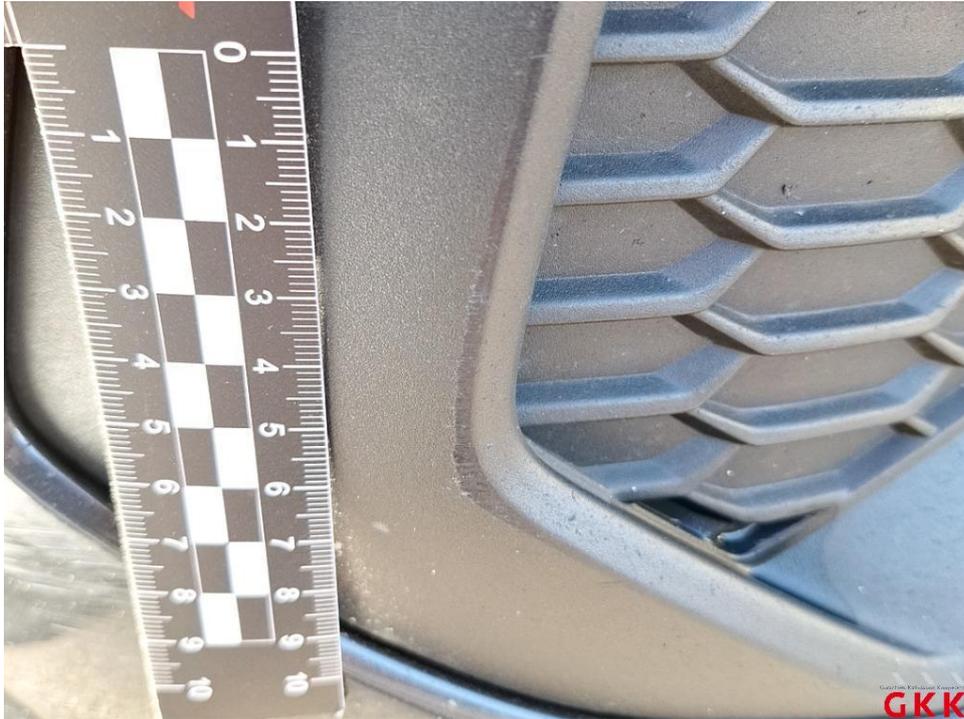
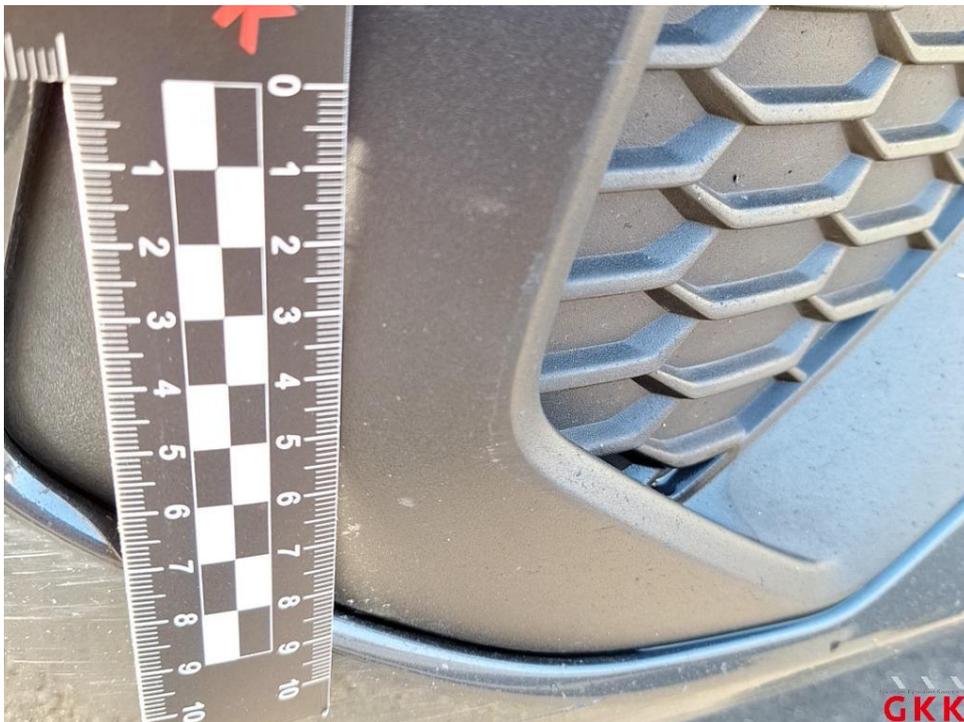
Stoßfänger vorne Blende -unlackiert-, verkratzt (Bild 18, Bild 19, Bild 20)

Bild 18. Stoßfänger vorne, Blende -unlackiert-, verkratzt, ersetzen

Bild 19. Stoßfänger vorne, Blende -unlackiert-, verkratzt, ersetzen

Bild 20. Stoßfänger vorne, Blende -unlackiert-, verkratzt, ersetzen

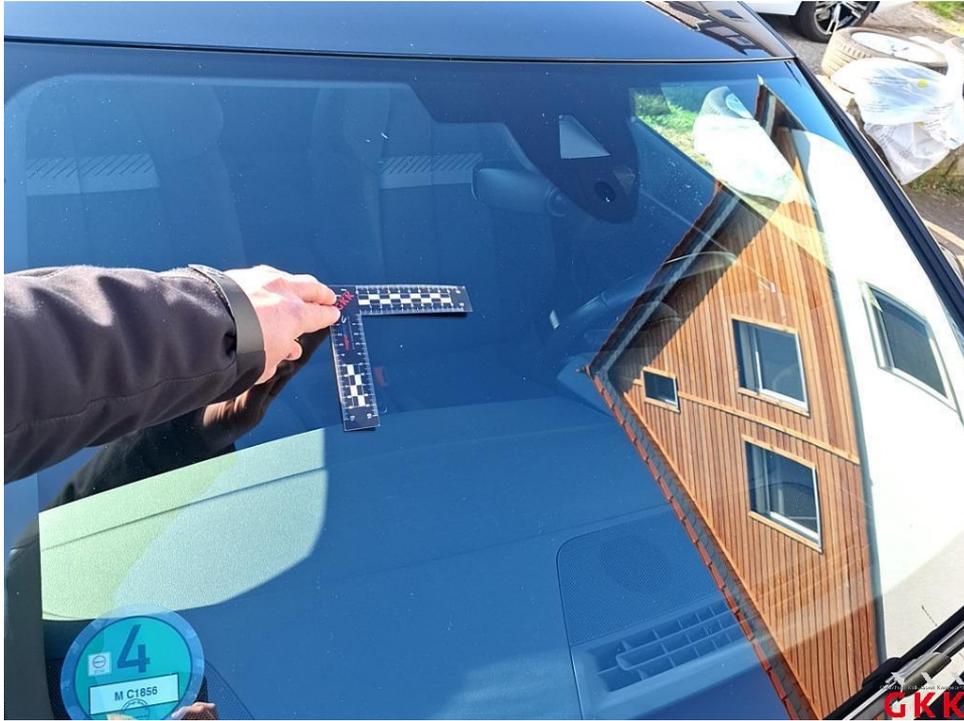
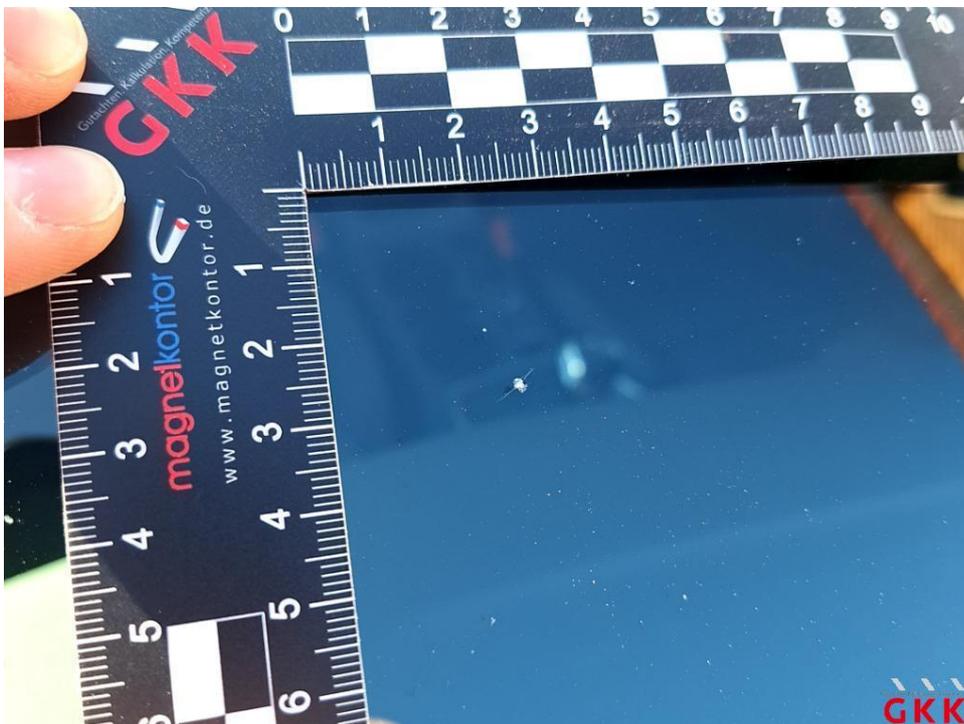
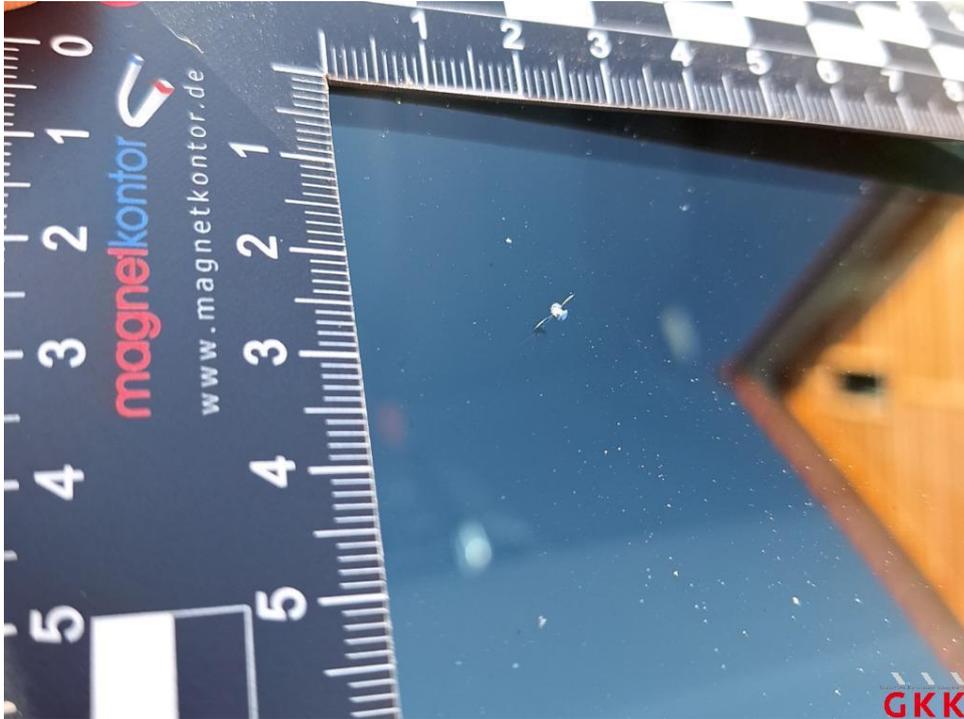
Frontscheibe mit Regensensor und Frontkamera, Steinschlag mit Rissbildung (Bild 21, Bild 22, Bild 23)

Bild 21. Frontscheibe, mit Regensensor und Frontkamera, Steinschlag mit Rissbildung, instand setzen

Bild 22. Frontscheibe, mit Regensensor und Frontkamera, Steinschlag mit Rissbildung, instand setzen

Bild 23. Frontscheibe, mit Regensensor und Frontkamera, Steinschlag mit Rissbildung, instand setzen

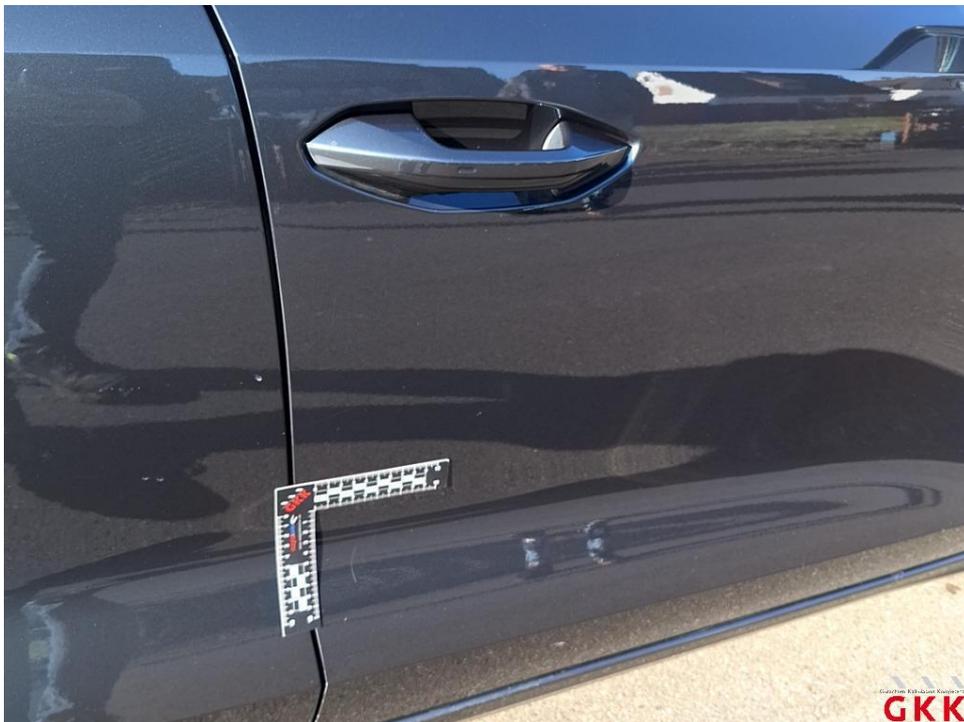
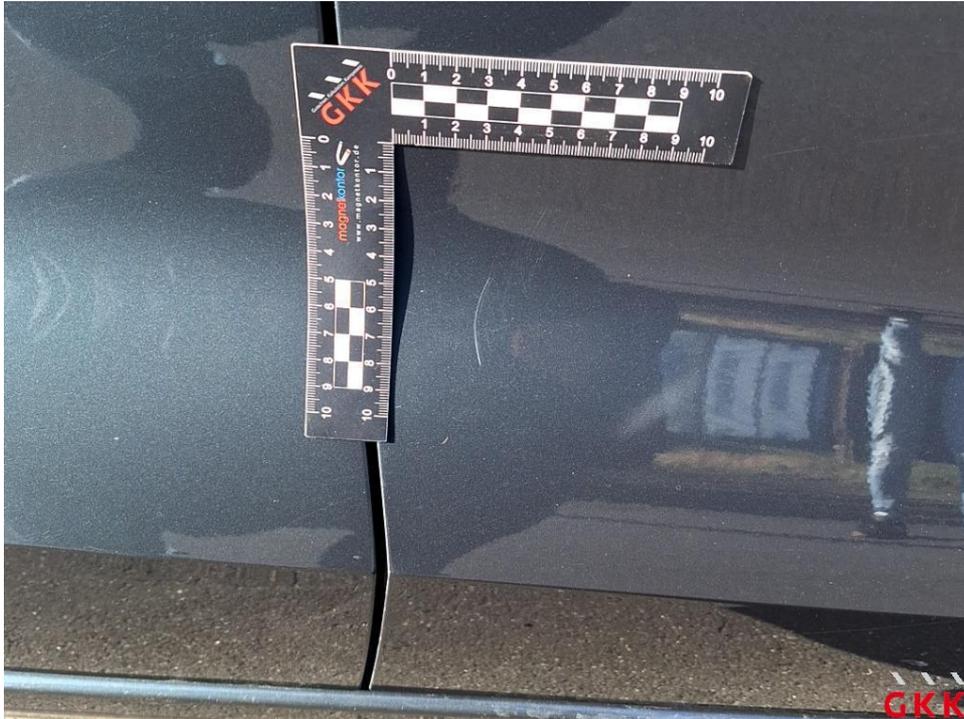
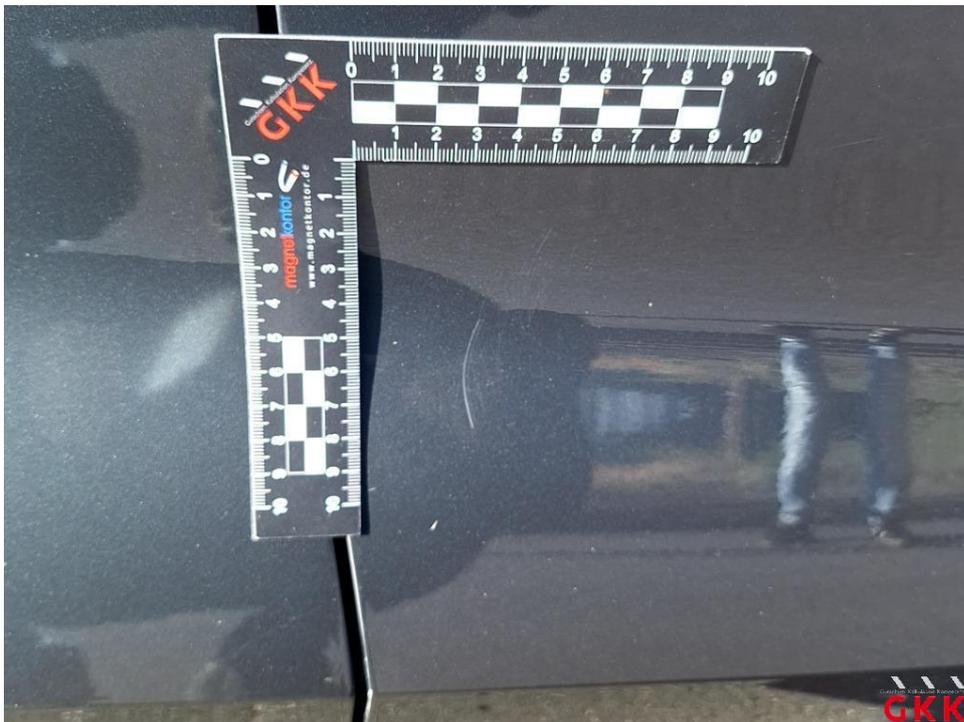
Tür vorne rechts, verkratzt (Bild 24, Bild 25, Bild 26)

Bild 24. Tür vorne rechts, verkratzt, polieren

Bild 25. Tür vorne rechts, verkratzt, polieren

Bild 26. Tür vorne rechts, verkratzt, polieren

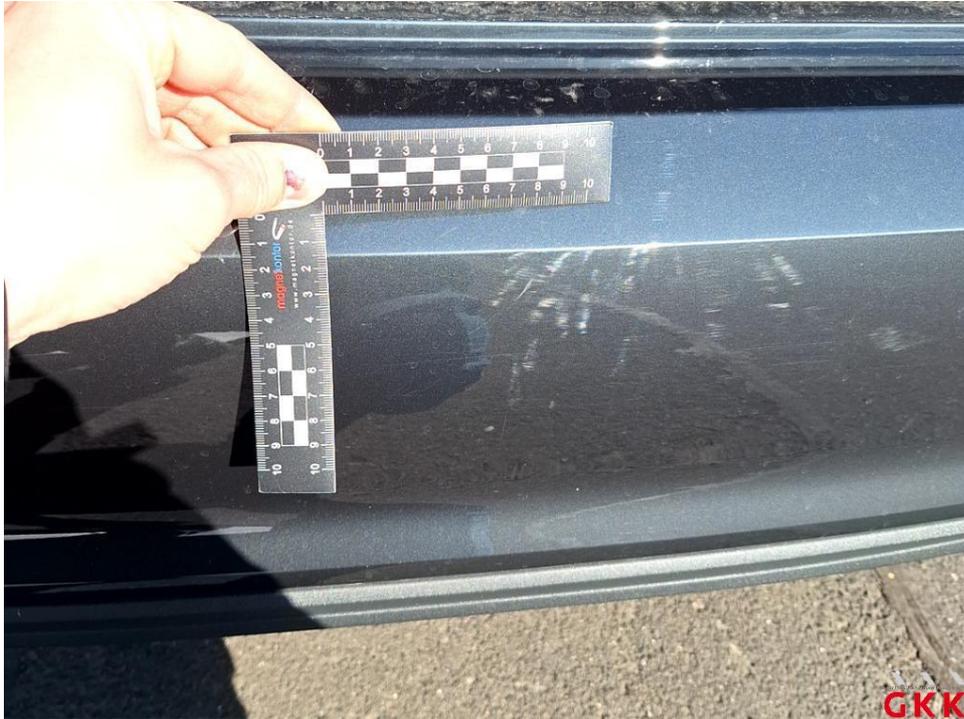
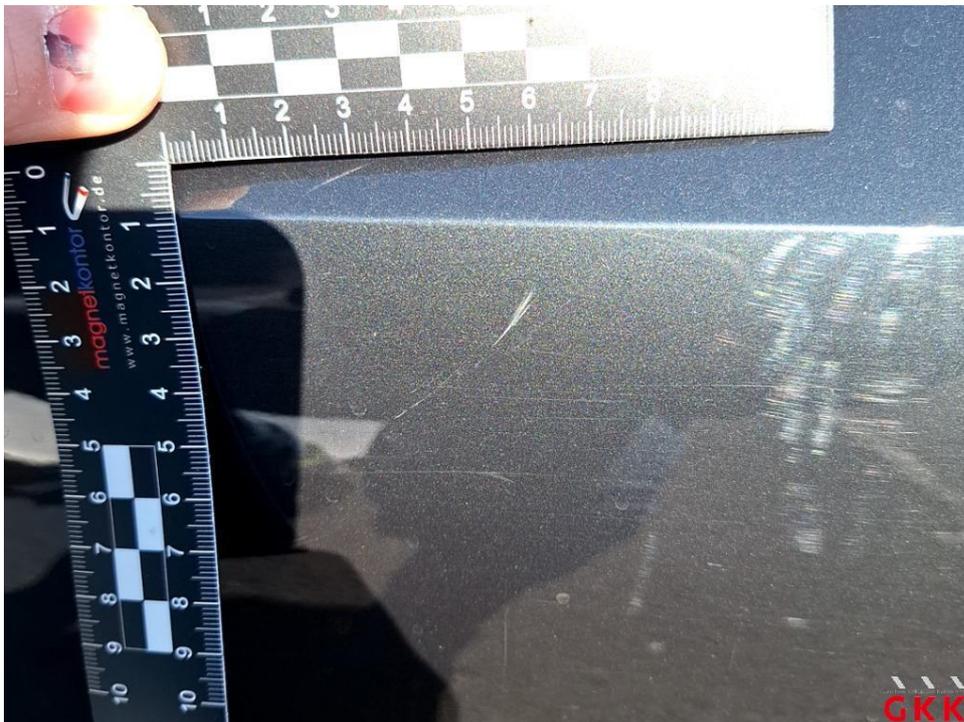
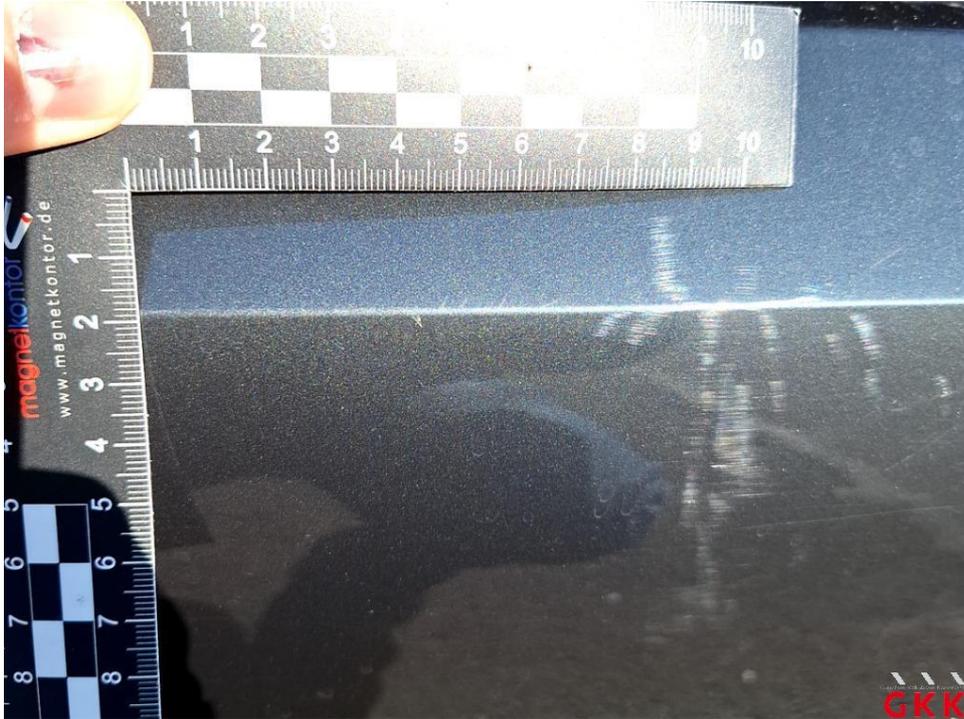
Stoßfänger hinten Verkleidung -lackiert-, verkratzt (Bild 27, Bild 28, Bild 29)

Bild 27. Stoßfänger hinten, Verkleidung -lackiert-, verkratzt, polieren

Bild 28. Stoßfänger hinten, Verkleidung -lackiert-, verkratzt, polieren

Bild 29. Stoßfänger hinten, Verkleidung -lackiert-, verkratzt, polieren

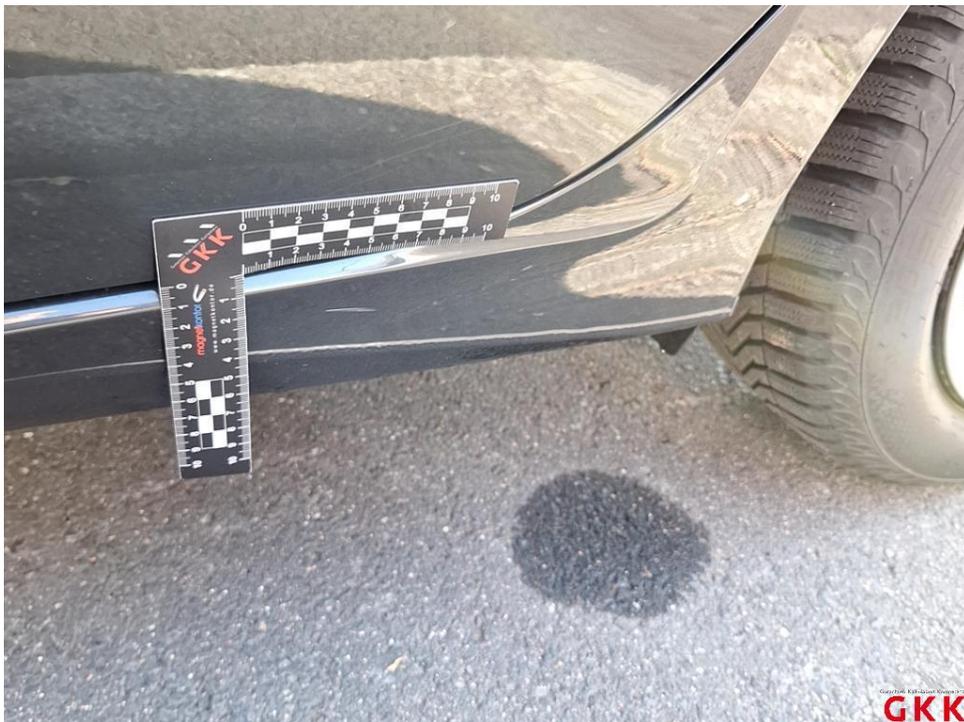
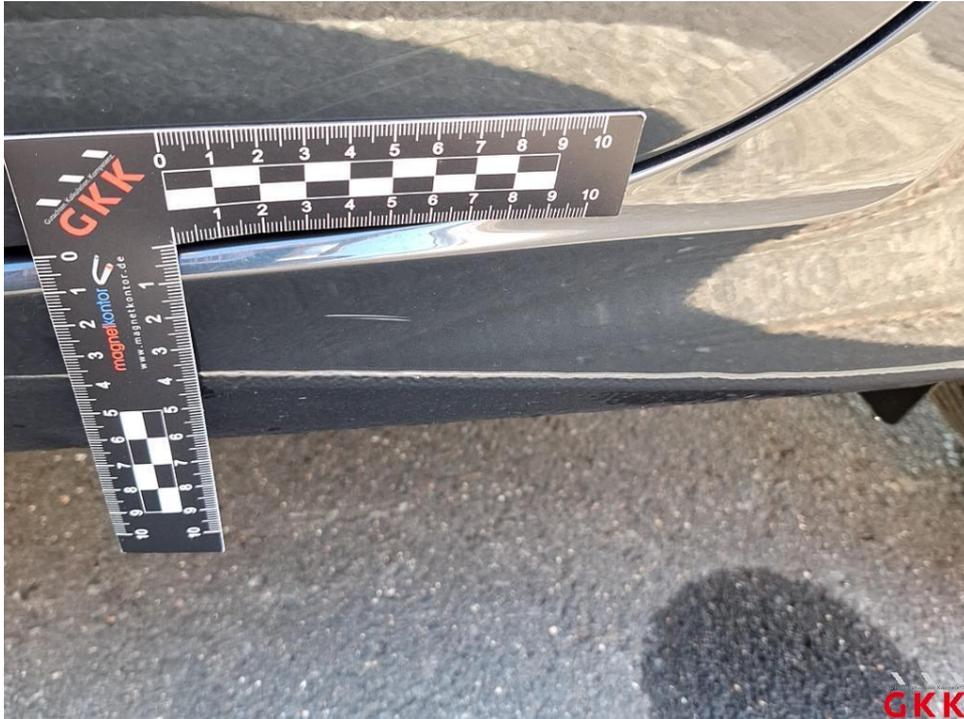
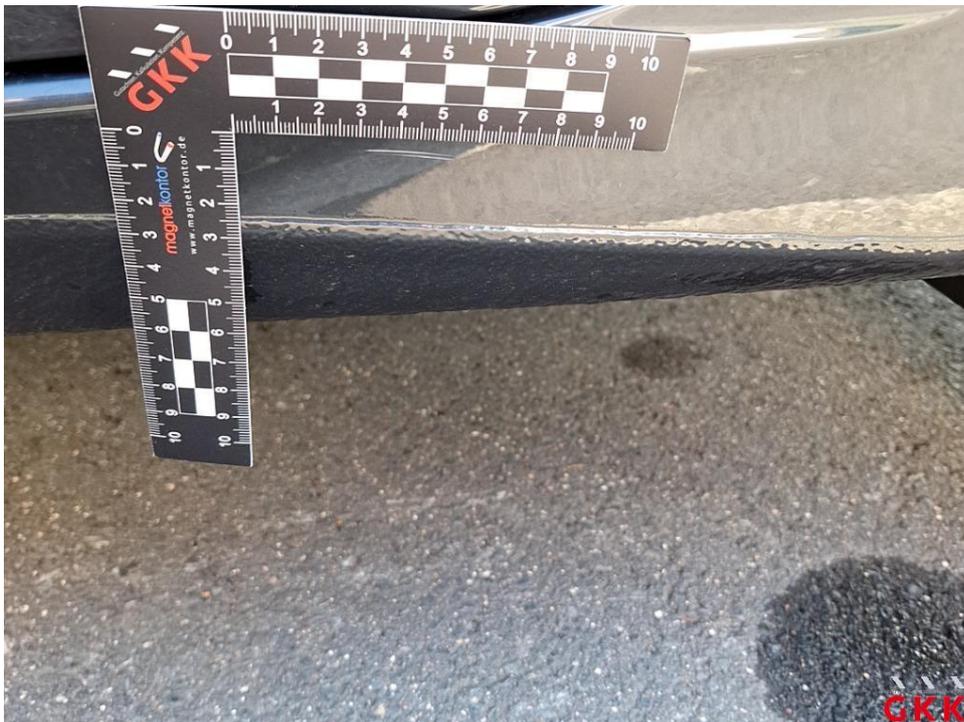
Schweller links, verkratzt (Bild 30, Bild 31, Bild 32)

Bild 30. Schweller links, verkratzt, Smartrepair

Bild 31. Schweller links, verkratzt, Smartrepair

Bild 32. Schweller links, verkratzt, Smartrepair

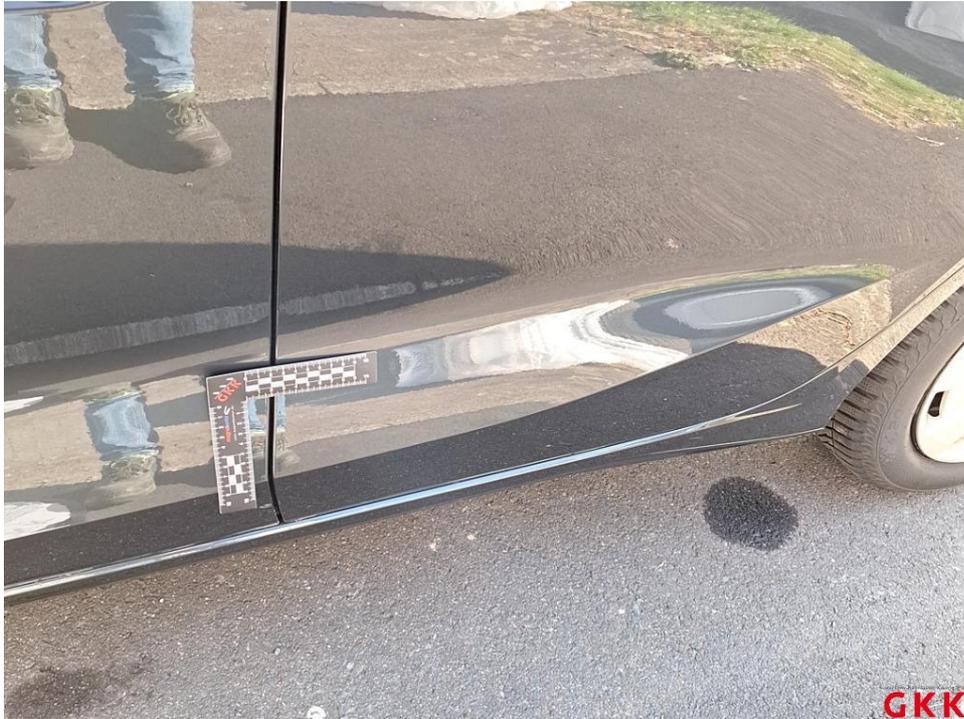
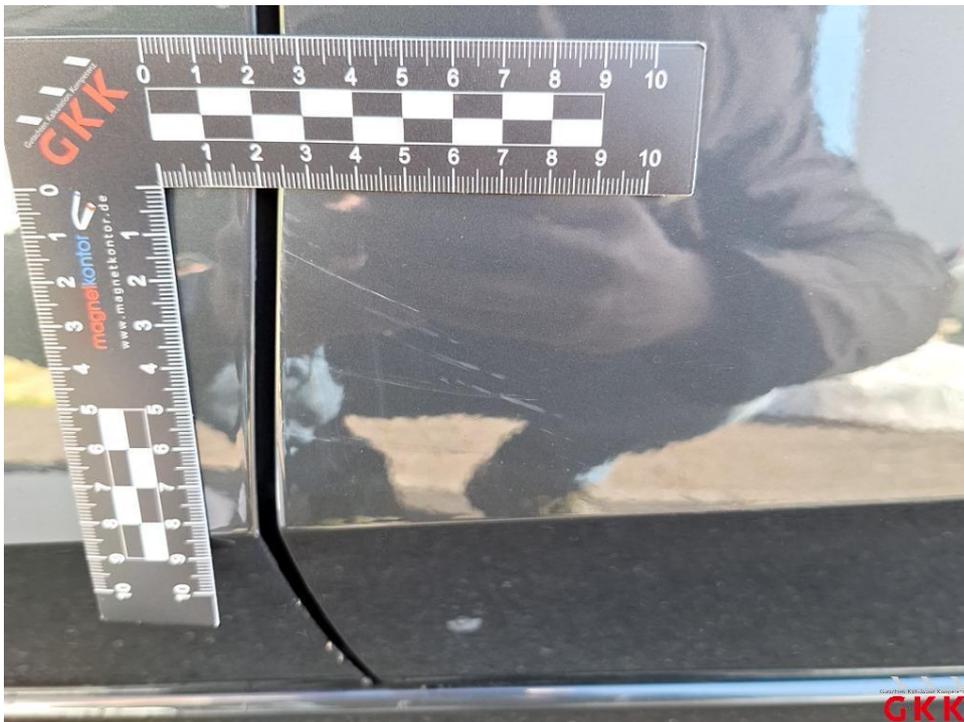
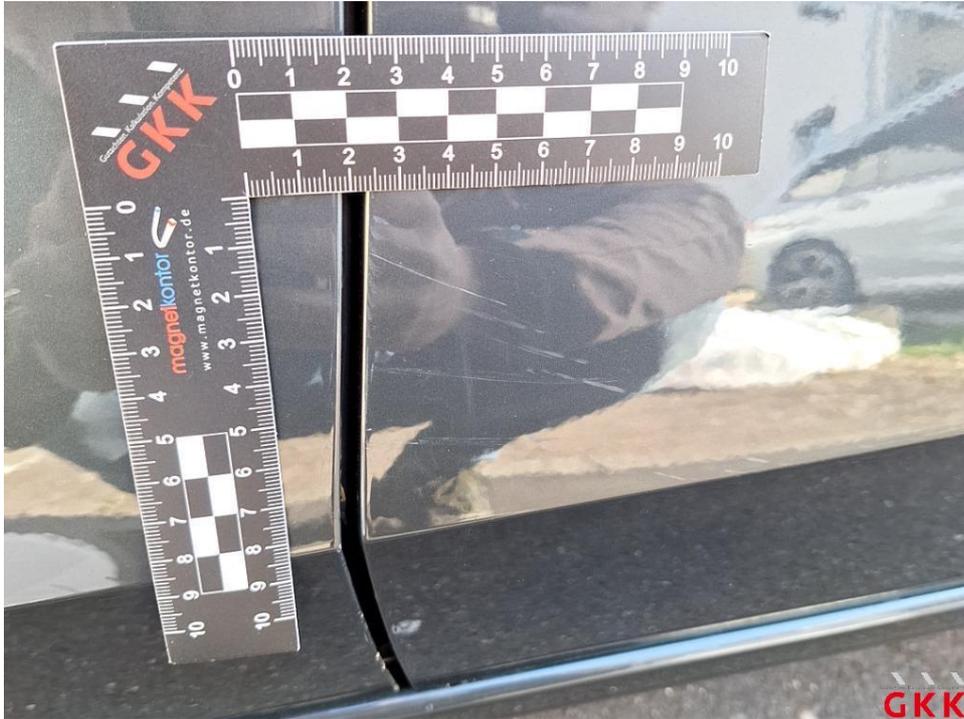
Tür hinten links, verkratzt (Bild 33, Bild 34, Bild 35)

Bild 33. Tür hinten links, verkratzt, lackieren

Bild 34. Tür hinten links, verkratzt, lackieren

Bild 35. Tür hinten links, verkratzt, lackieren

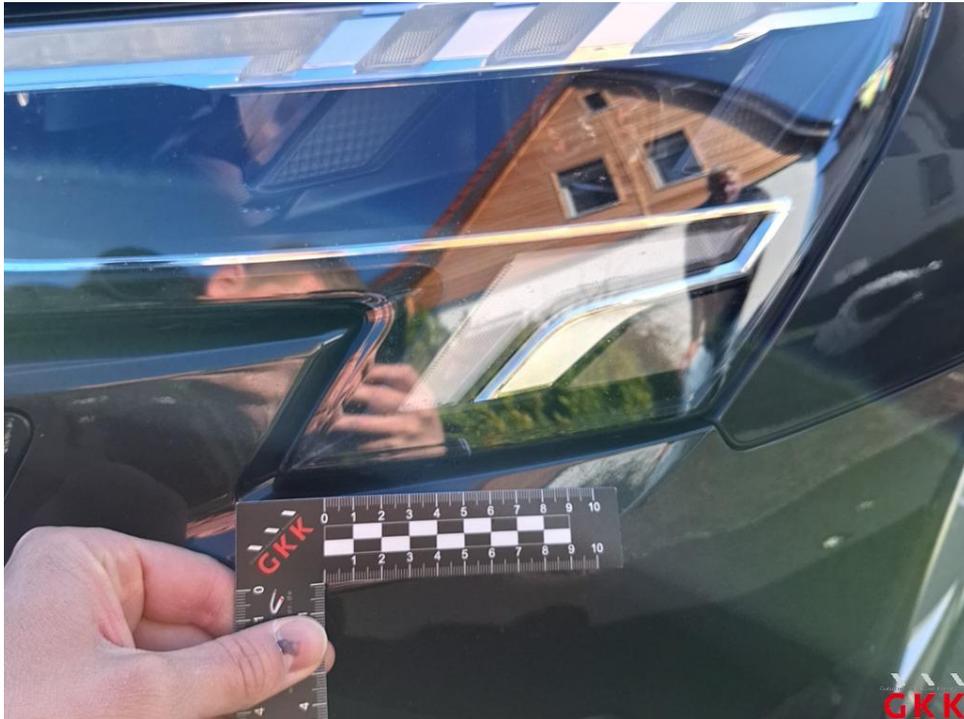
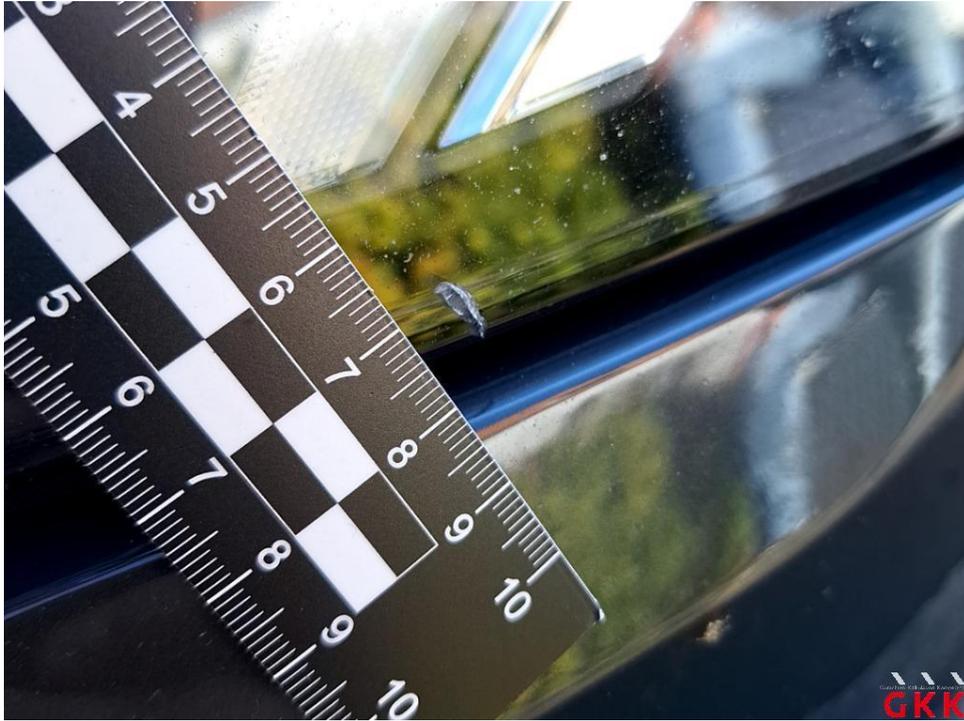
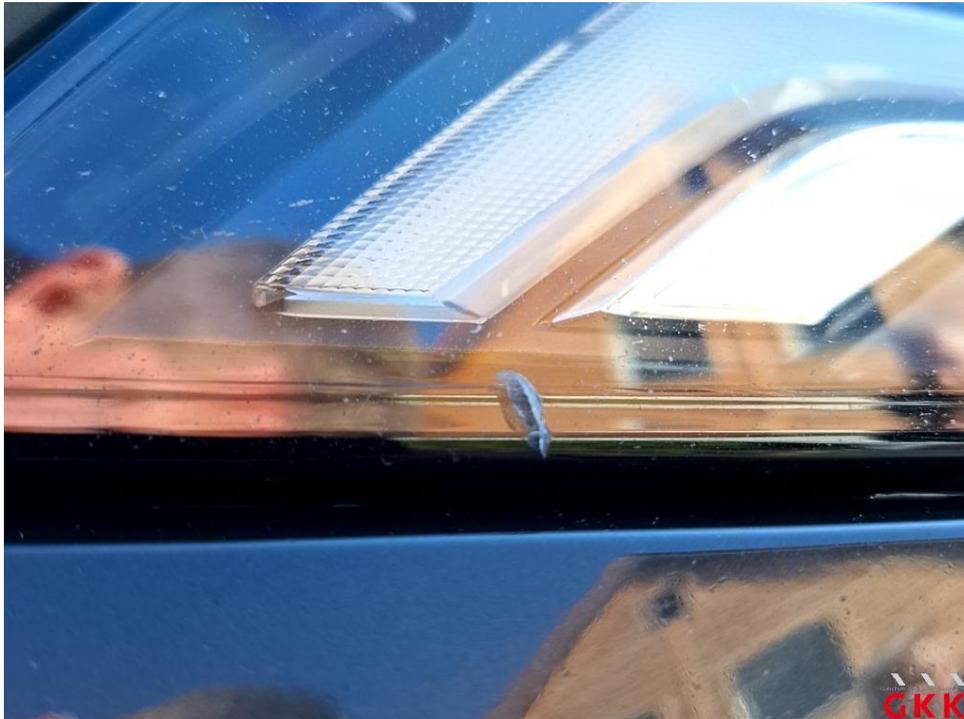
Scheinwerfer links LED, Steinschlag und Kratzer (Bild 36, Bild 37, Bild 38)

Bild 36. Scheinwerfer links LED, Steinschlag und Kratzer, ersetzen

Bild 37. Scheinwerfer links LED, Steinschlag und Kratzer, ersetzen

Bild 38. Scheinwerfer links LED, Steinschlag und Kratzer, ersetzen
