WAUZZZF28MN074749

Opérateur		Conditions d'inspection	Suffisant
Immatriculation du véhicule		Kilométrage (Lu)	69 548 km
Constructeur	Audi	Maintenance suivante dans	23 Tag(e)
Type/Modèle	A6 Avant	Certificat de contrôle technique (Rapport disponible)	04/2026
Numéro de châssis	WAUZZZF28MN074749	Puissance / Cylindrée	150 kW / 1 968 ccm
Première immatriculation	9 avr. 2021	Garnissage/Couleur	/
Dernière maintenance		Peinture	
Type de carburant	Hybr.diesel/électr.	Boîte de vitesses	Automatique

Zustandsbericht

Numéro de protocole: 39217793

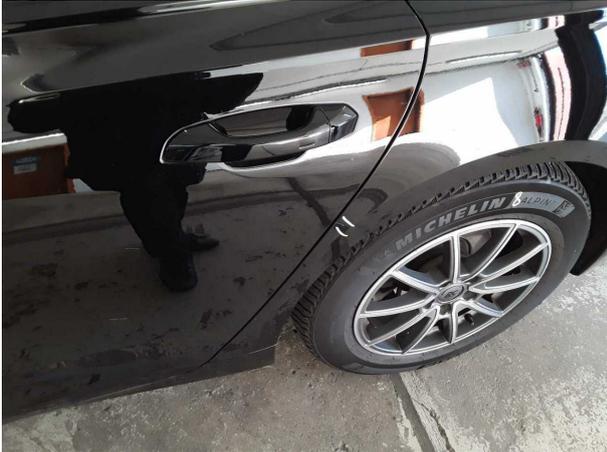
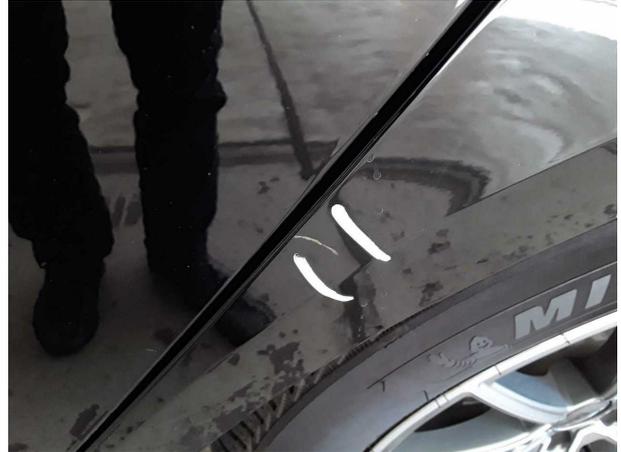
Dommage #1: Panneau latéral arrière gauche: Paroi latérale - Rayure(s) - Revêtement/polissage

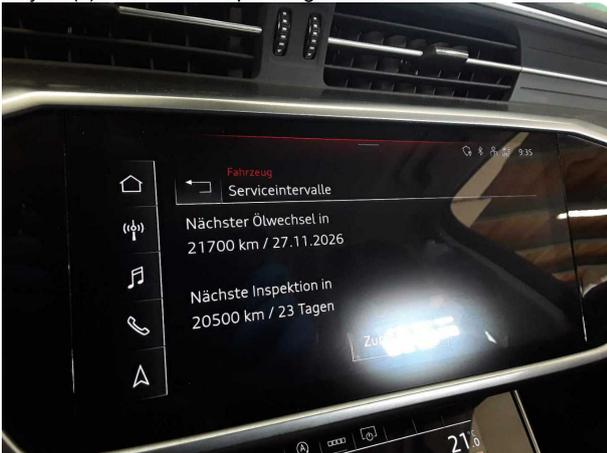
Dommage #2: Divers: Inspection / Maintenance - Exigible - Remplacer

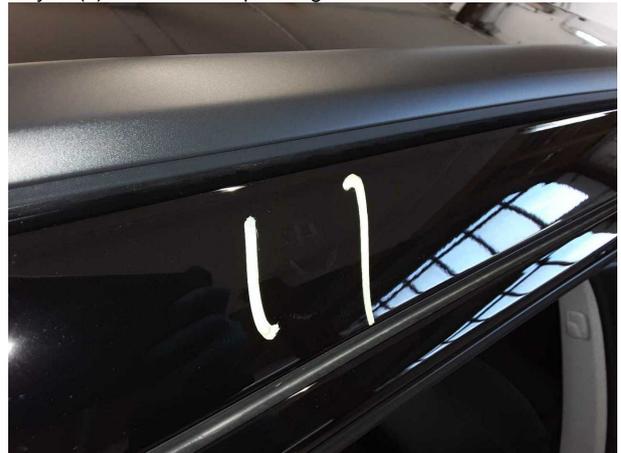
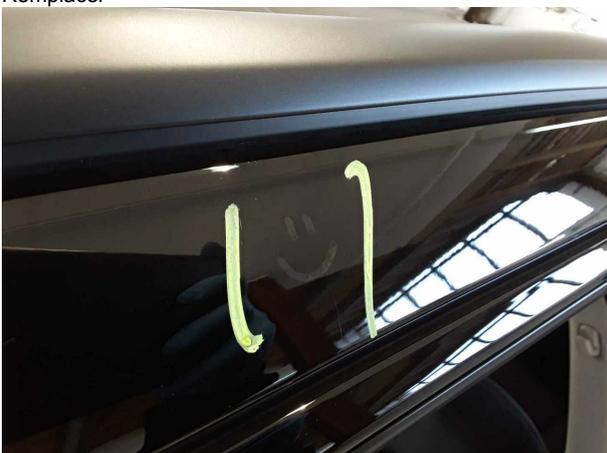
Dommage #3: Toit: Rail de toit droit - Défaut de peinture - Réparer et repeindre

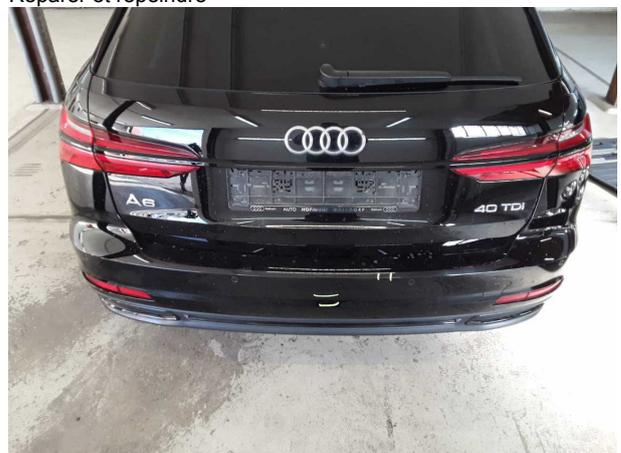
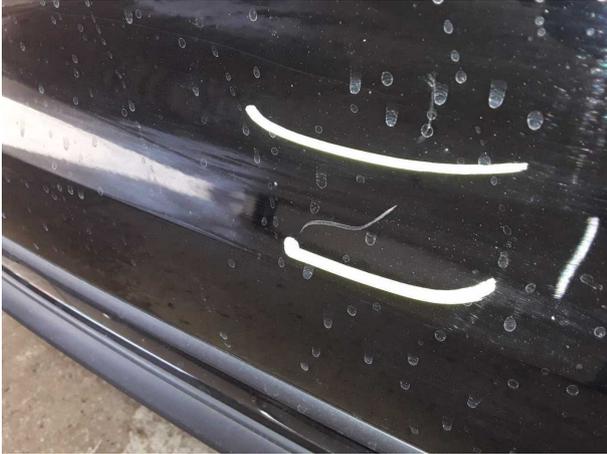
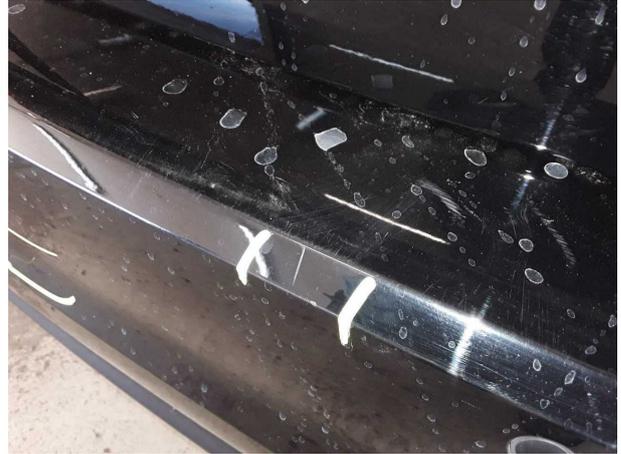
Dommage #4: Pare-chocs arrière: Pare-chocs arrière - Effilé - Réparer et repeindre

Domage #4: Pare-chocs arrière: Pare-chocs arrière - Eraflé - Réparer et repeindre

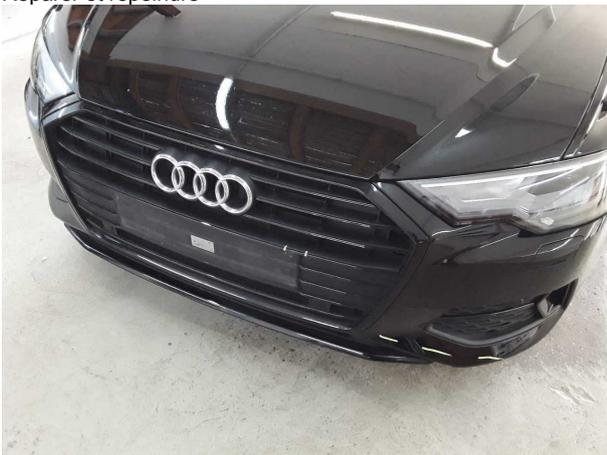
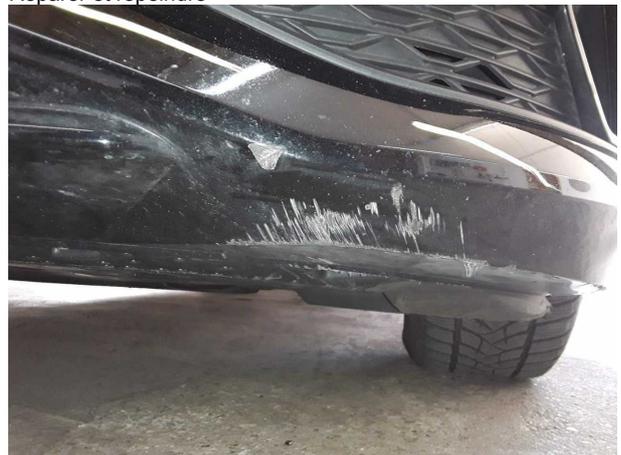
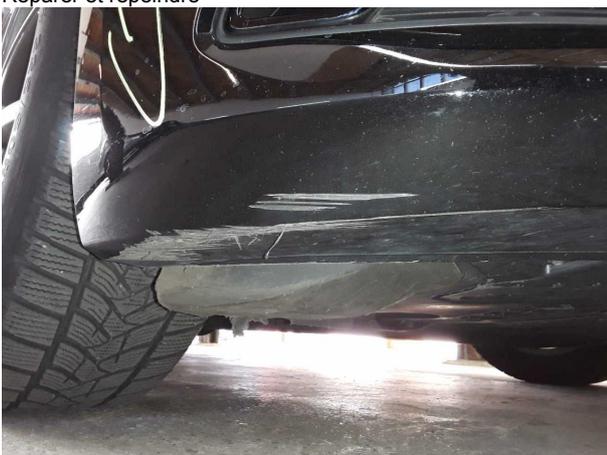
Domage #5: Pare-chocs avant: Pare-chocs avant - Eraflé - Réparer et repeindre

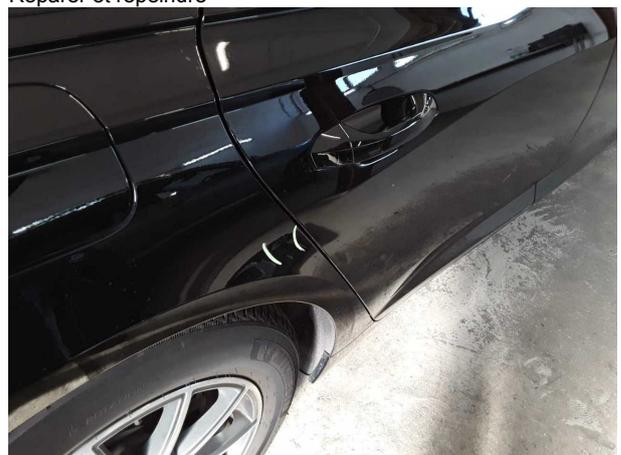
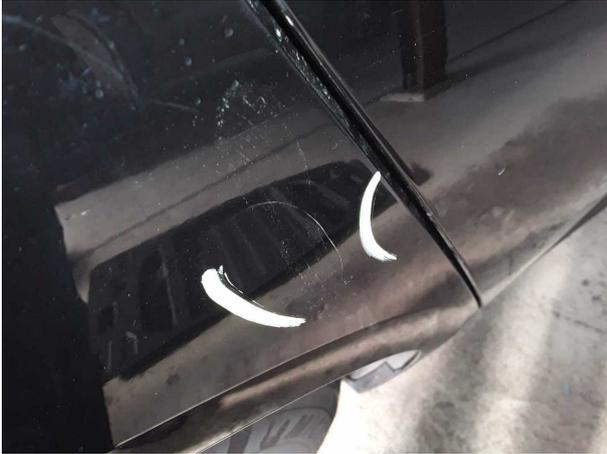
Domage #6: Panneau latéral arrière droit: Paroi latérale - Eraflé - Réparer et repeindre

Domage #6: Panneau latéral arrière droit: Paroi latérale - Erafilé - Réparer et repeindre
