**WBATS110309G24107**

## Angaben zum Fahrzeug

## Zustandsbericht

Besichtigungsdatum: 01.04.2025  
**Protokollnummer: 39387615**  
Erstellt durch: Martin Helm  
Besichtigt durch: Dominik Berroth

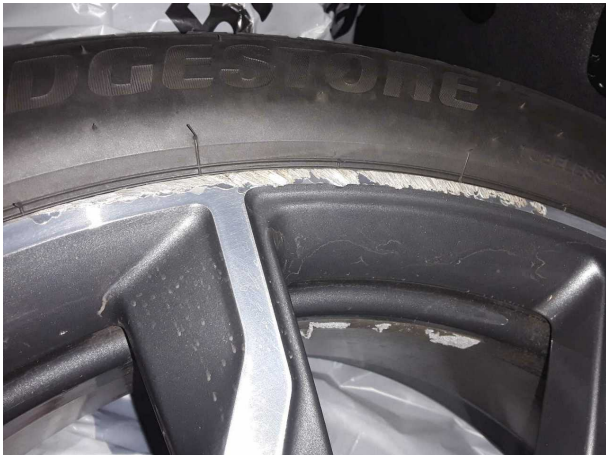
| Nr. | Bauteilgruppe | Beschreibung |
|---|---|---|
| 1 | 2.Radsatz | 1 Leichtmetallfelge (Materialabrieb) - verkratzt / verschürft - erneuern |

**Beschädigung #1:** 2.Radsatz: 1 Leichtmetallfelge (Materialabrieb)  
- verkratzt / verschürft - erneuern

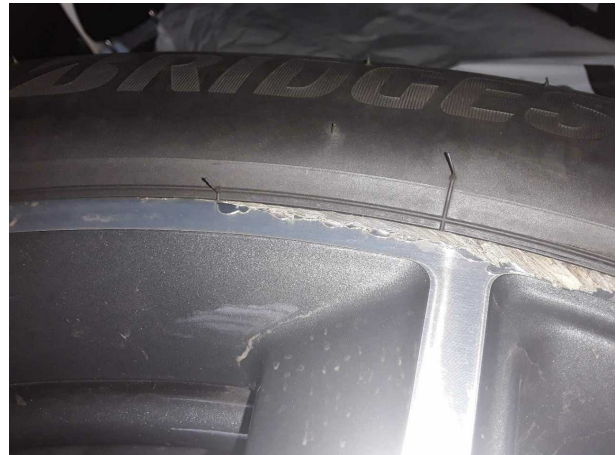
**Beschädigung #1:** 2.Radsatz: 1 Leichtmetallfelge  
(Materialabrieb) - verkratzt / verschürft - erneuern

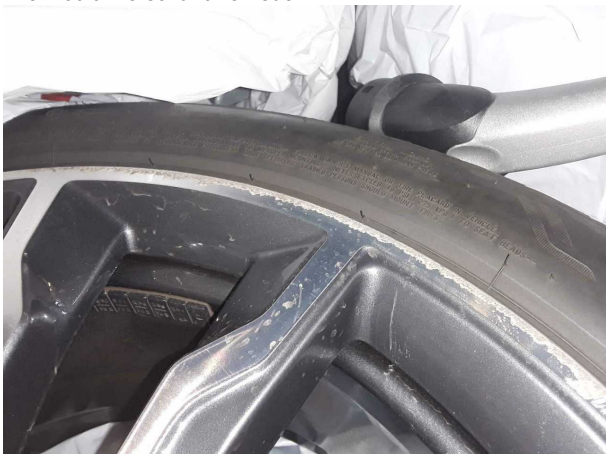
| Nr. | Bauteilgruppe | Beschreibung |
|---|---|---|
| 2 | 2.Radsatz | 1 Leichtmetallfelge (Materialabrieb) - verkratzt / verschürft - erneuern |

**Beschädigung #2:** 2.Radsatz: 1 Leichtmetallfelge (Materialabrieb)  
- verkratzt / verschürft - erneuern

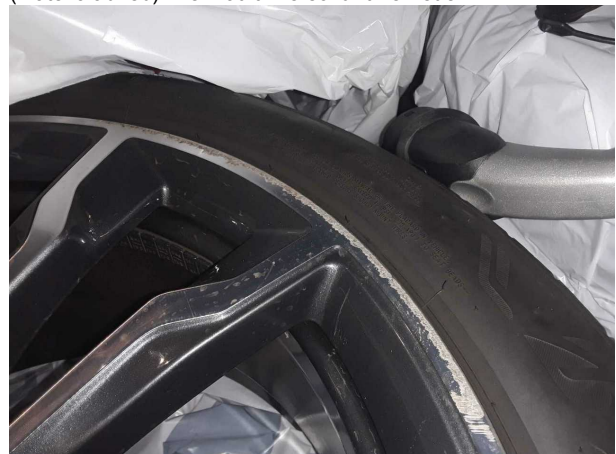
**Beschädigung #2:** 2.Radsatz: 1 Leichtmetallfelge  
(Materialabrieb) - verkratzt / verschürft - erneuern
