Halter		Besichtigungszustand	bedingt: Licht/Nässe/Schmutz
Kennzeichen		Laufleistung (abgelesen)	99.772 km
Hersteller	Audi	Restlauf bis Service	12.000 km
Typ/Modell	Q3	HU (Bericht lag vor)	05/2026
Fahrgestellnummer	WAUZZZFYXM2079151	Leistung / Hubraum	140 kW / 1.984 ccm
Erstzulassung	20.05.2021	Polster/Farbe	Leder / Schwarz
Letzte Wartung		Lackierung	Weiß
Kraftstoffart	Benzin	Getriebe	Automatik

Zustandsbericht

Besichtigungsdatum: 25.04.2025
Protokollnummer: 39480178
Erstellt durch: Martin Helm
Besichtigt durch: Fabian Aigner

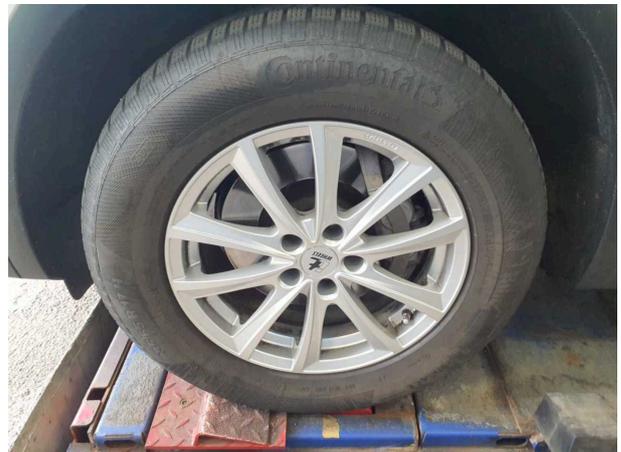
Abbildung 6: Montierte Bereifung

Achse	Reifengröße	Hersteller	Reifentyp	Profiltiefe	Verktgl.	Zul.
1	235/65 R17 104H	Continental	Winterreifen	6mm - 6mm	i.O.	i.O.
2	235/65 R17 104H	Continental	Winterreifen	6mm - 6mm	i.O.	i.O.

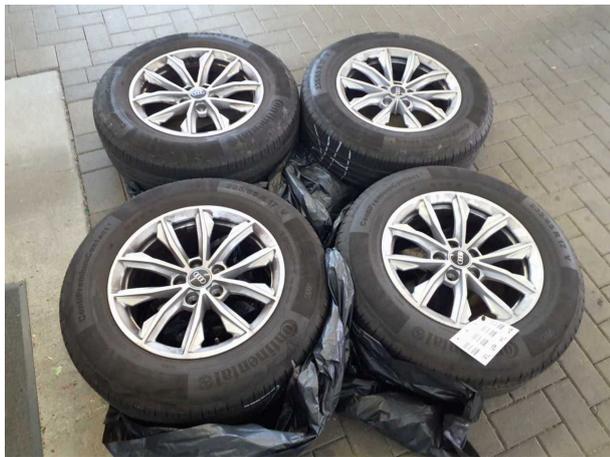
Abbildung 15: Zusatzbereifung

Achse	Reifengröße	Hersteller	Reifentyp	Profiltiefe	Verktgl.	Zul.
1	235/65 R17 104V	Continental	Sommerreifen	6mm - 6mm	i.O.	i.O.
2	235/65 R17 104V	Continental	Sommerreifen	6mm - 6mm	i.O.	i.O.
