## Wertgutachten

| Besichtigungsort | 36272 Niederaula, Industriestr. 11 |

**Fahrzeugident.-Nr.** WF0EXXTTREME55850

| <b>Typ / Verkaufsbez.</b> | Transit Kasten 2.0 TDCI Trend | <b>Laufleistung abgelesen</b> | 169.074 km |

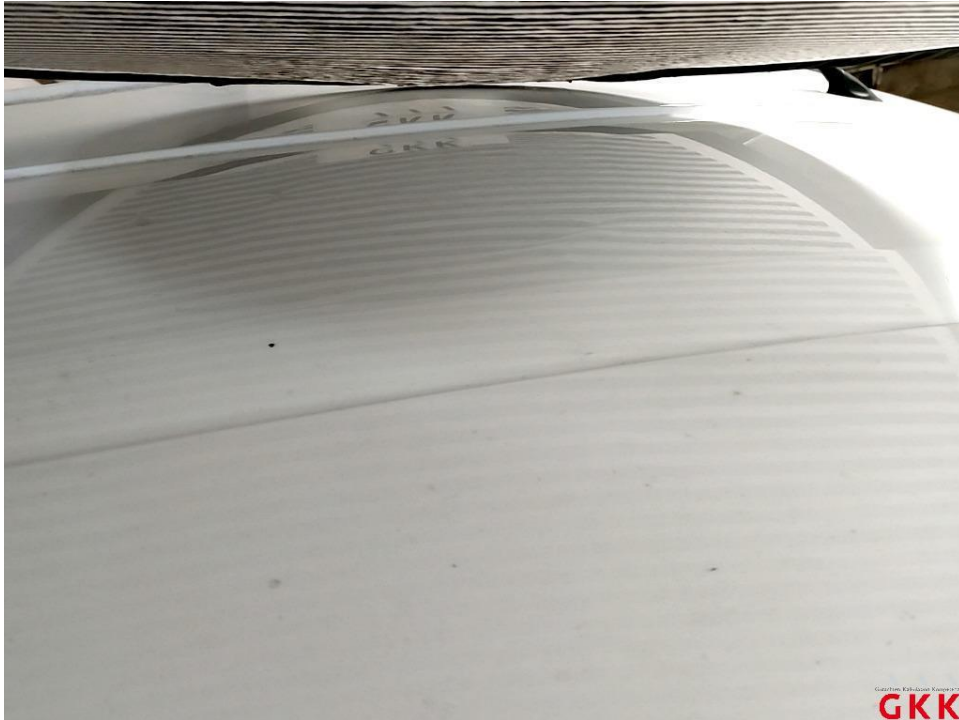
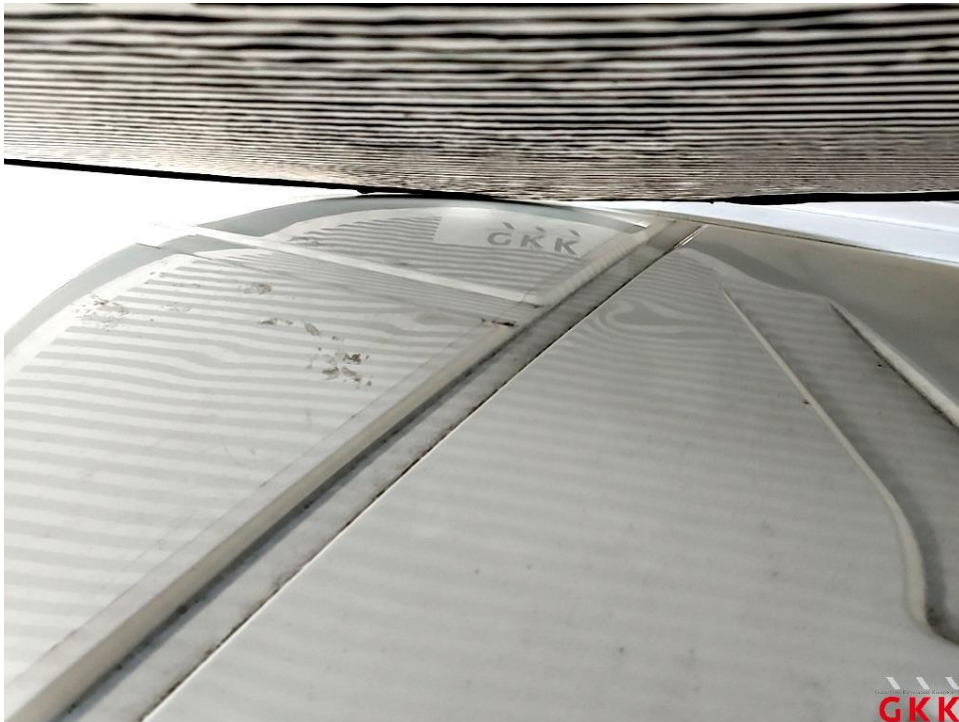
| Wertbeeinflussende Faktoren | | |
|---|---|---|
| Dach, beschädigt, instand setzen - lackieren (Bild 15, Bild 16, Bild 17) | 1724,09 € | 1214,52 € |

Bild 15 Dach, beschädigt, instand setzen - lackieren

Bild 16 Dach, beschädigt, instand setzen - lackieren

Bild 17 Dach, beschädigt, instand setzen - lackieren

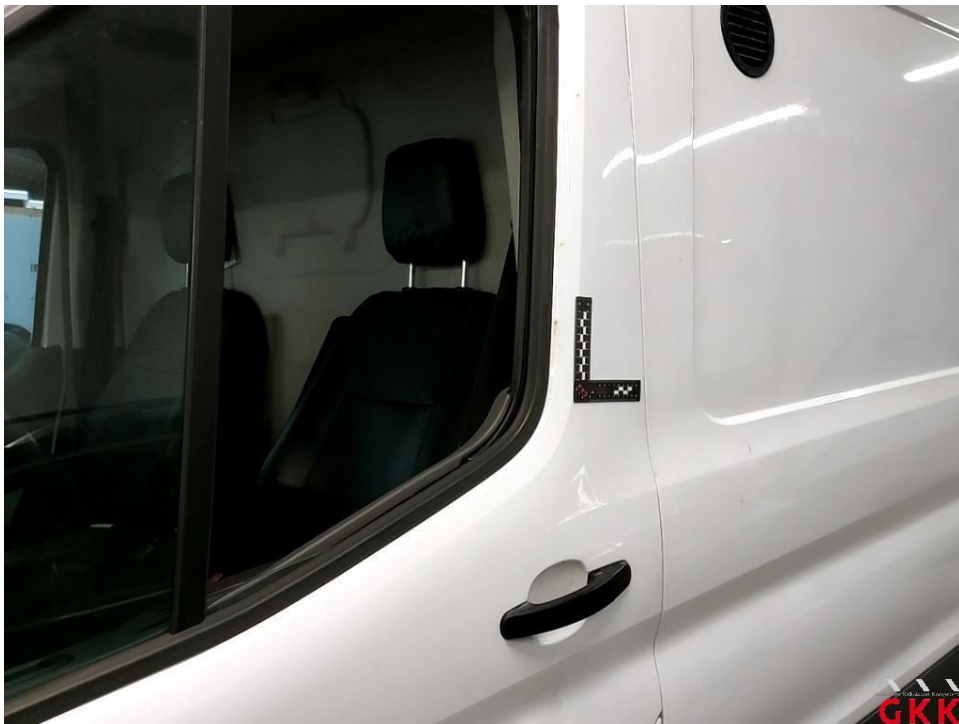
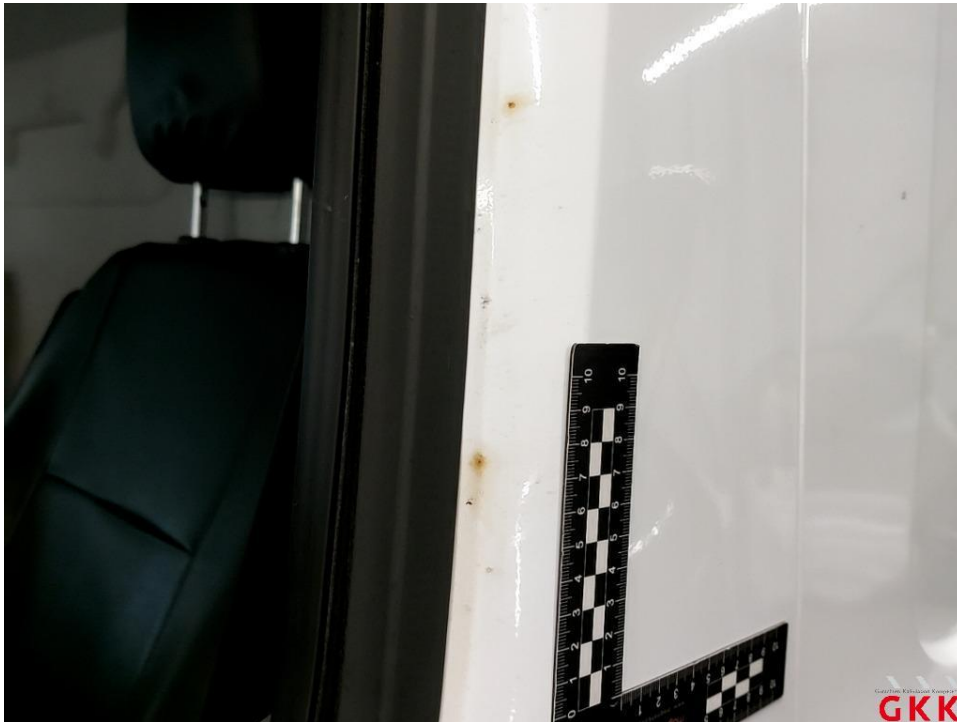
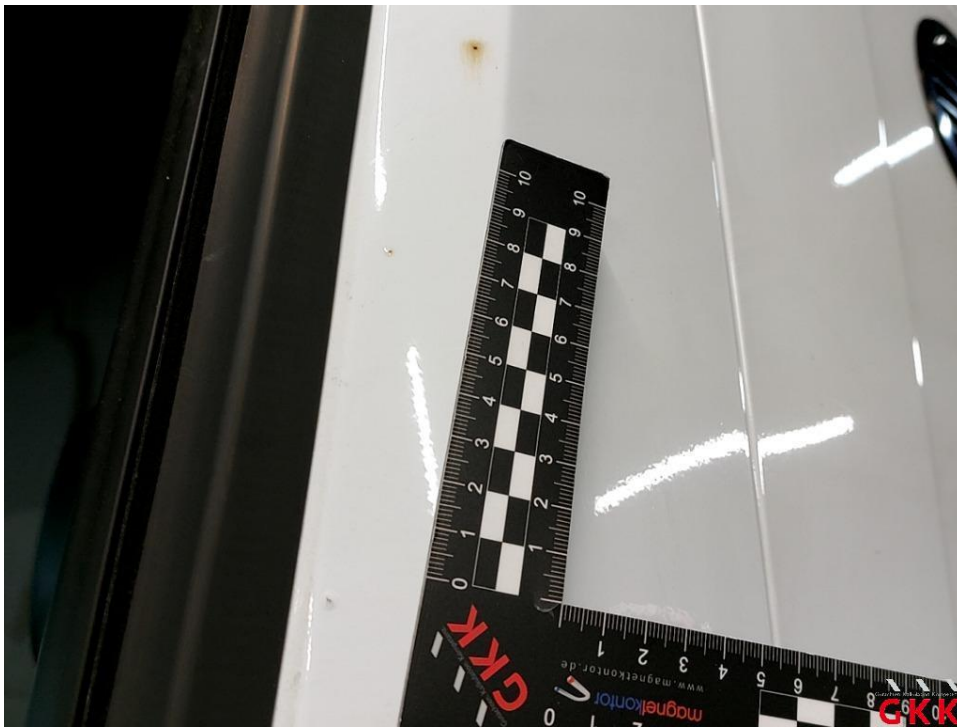
| Wertbeeinflussende Faktoren | | |
|---|---|---|
| Tür vorne links, korrodiert, instand setzen - lackieren (Bild 18, Bild 19, Bild 20) | 738,19 € | 376,05 € |

Bild 18 Tür vorne links, korrodiert, instand setzen - lackieren

Bild 19 Tür vorne links, korrodiert, instand setzen - lackieren

Bild 20 Tür vorne links, korrodiert, instand setzen - lackieren

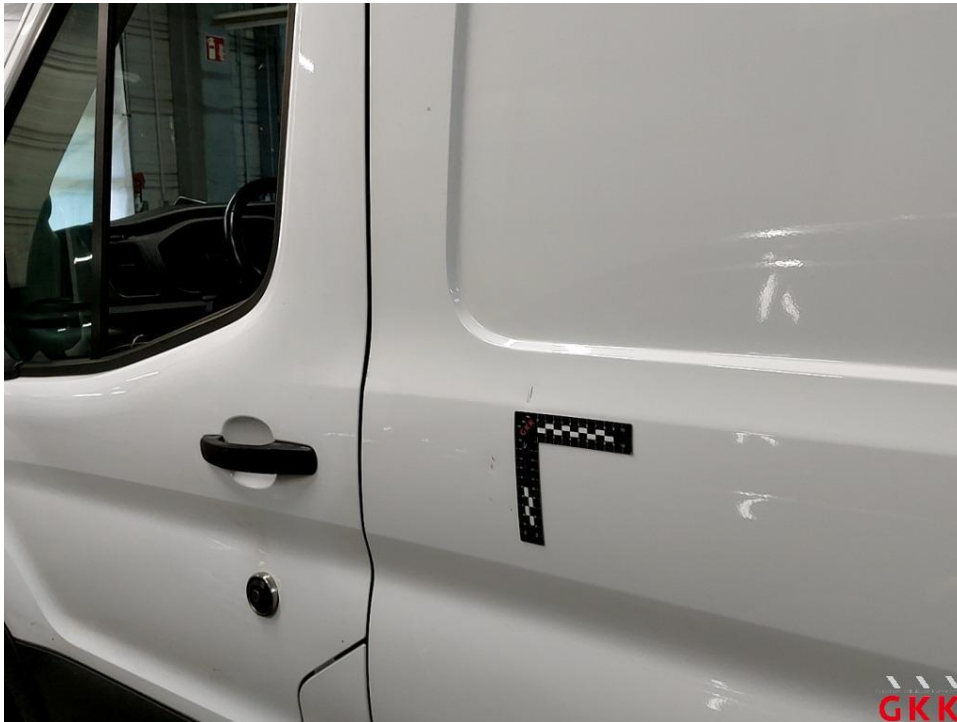
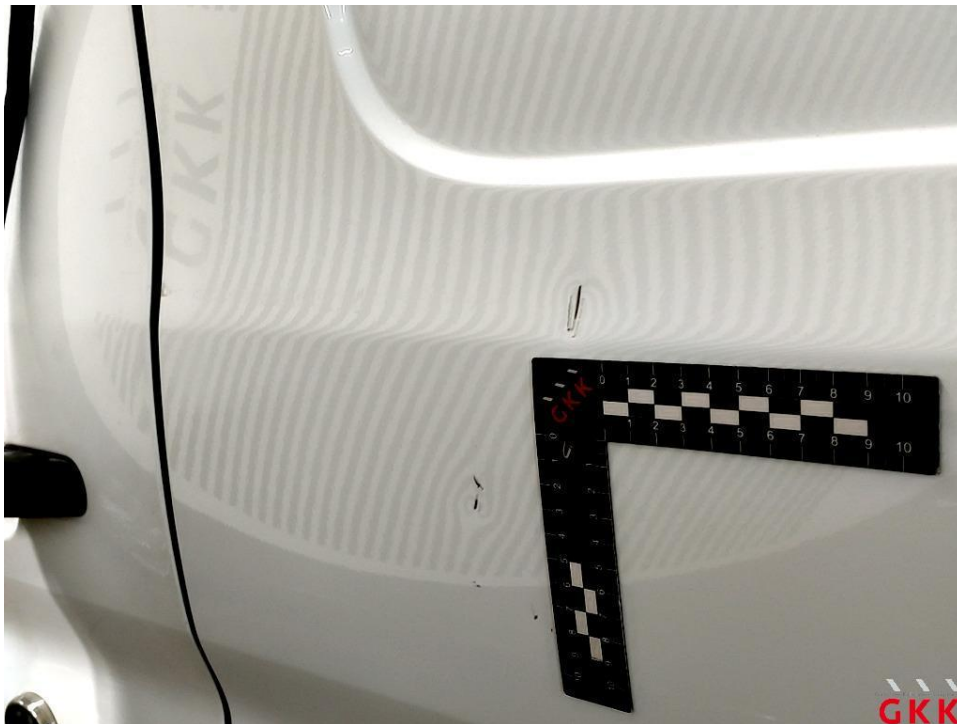
| Wertbeeinflussende Faktoren | | |
|---|---|---|
| Seitenwand links, beschädigt, instand setzen - lackieren (Bild 21, Bild 22) | 670,98 € | 389,68 € |

Bild 21 Seitenwand links, beschädigt, instand setzen - lackieren

Bild 22 Seitenwand links, beschädigt, instand setzen - lackieren

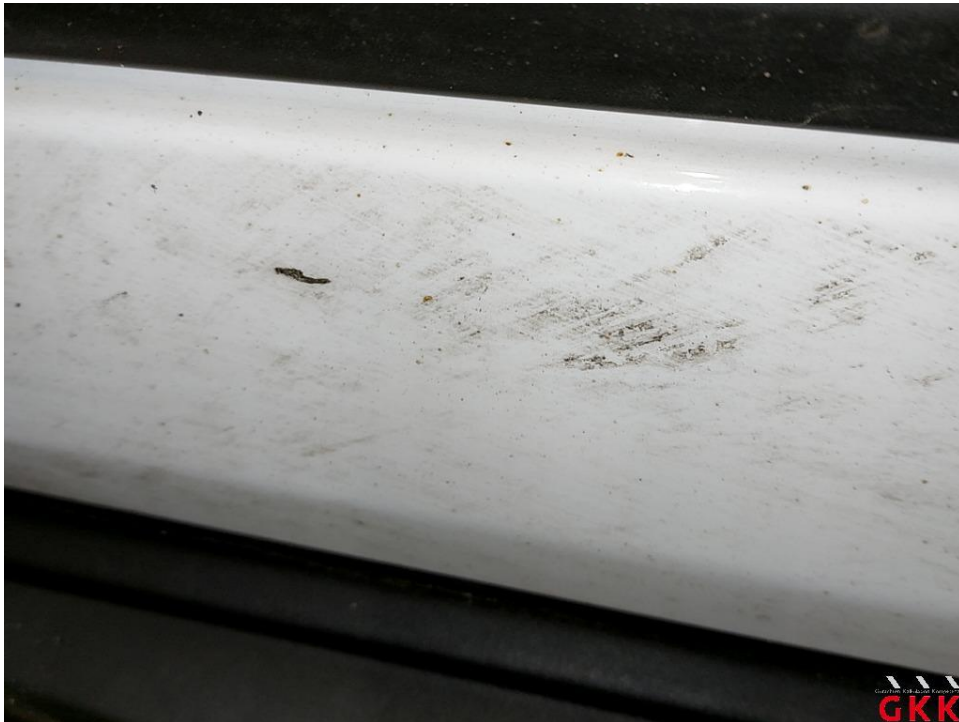
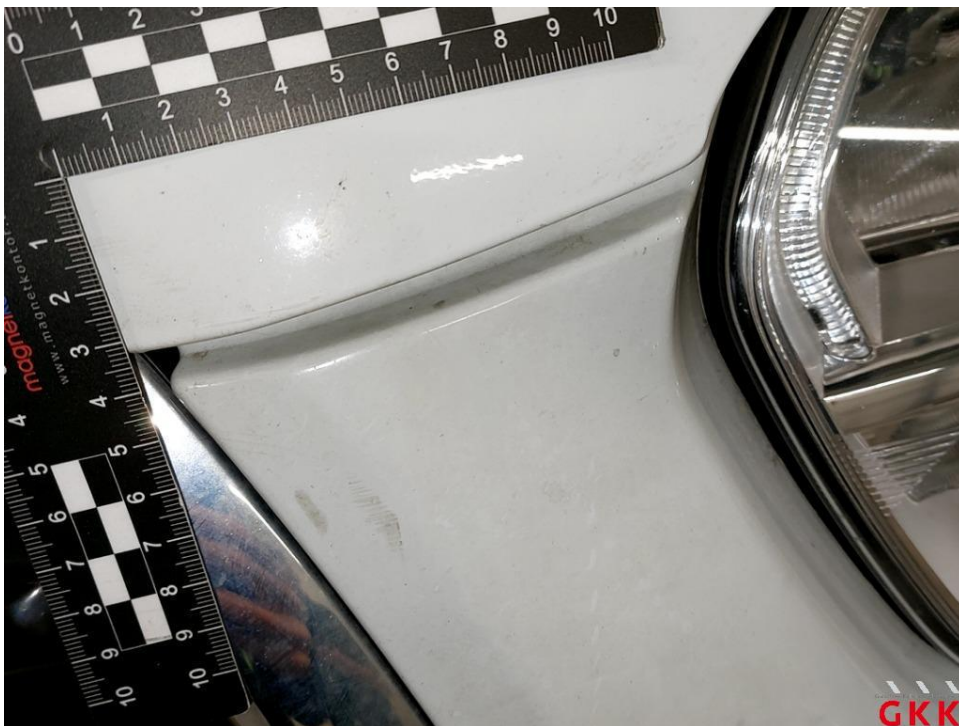
| Wertbeeinflussende Faktoren | | |
|---|---|---|
| Fahrzeug außen, Lackierung verwittert / matt, aufbereiten (Bild 23, Bild 24) | 159,52 € | 159,52 € |

Bild 23 Fahrzeug, außen, Lackierung verwittert / matt, aufbereiten

Bild 24 Fahrzeug, außen, Lackierung verwittert / matt, aufbereiten

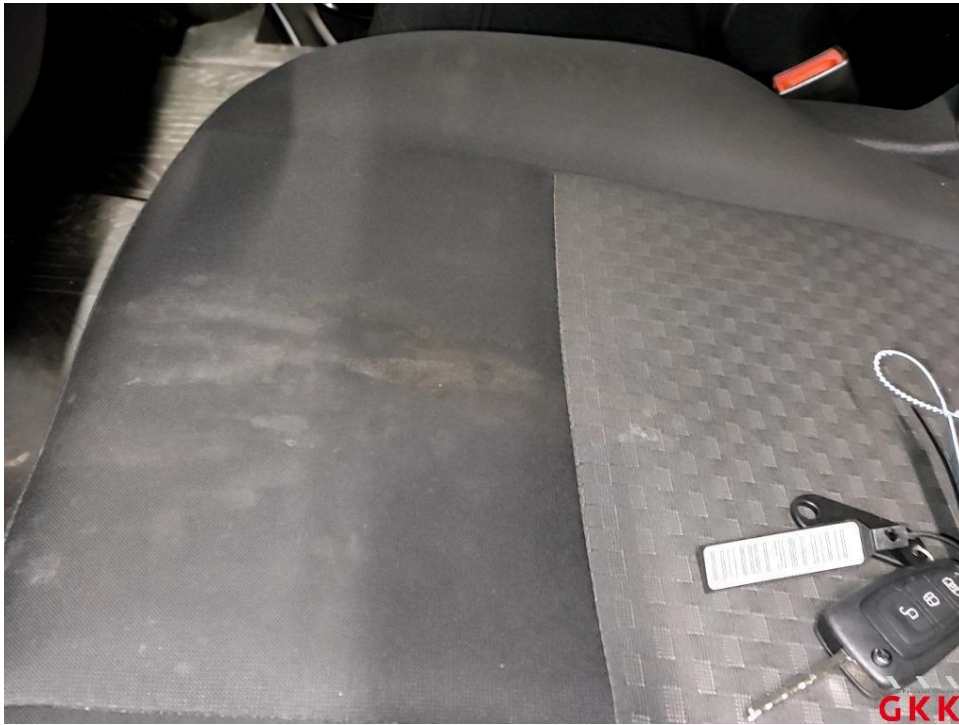
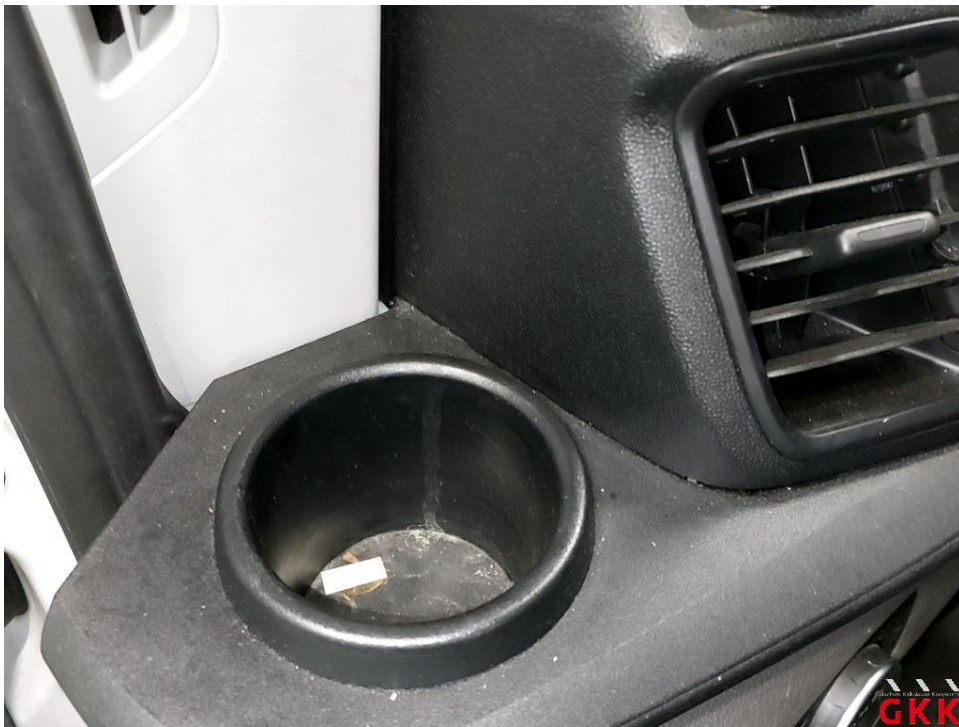
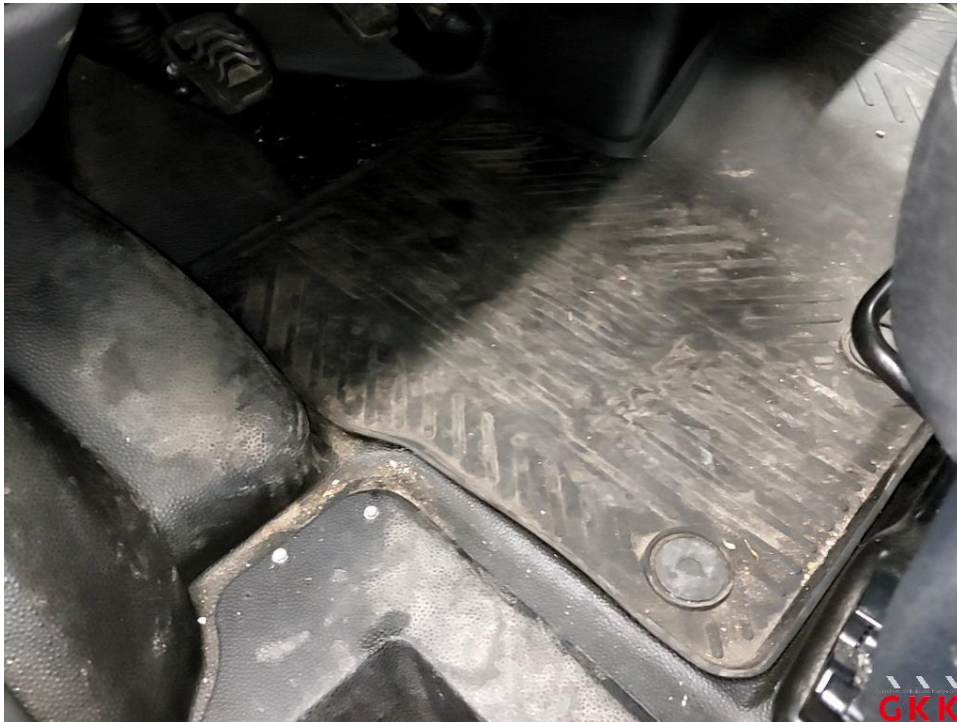
| Wertbeeinflussende Faktoren | | |
|---|---|---|
| Fahrzeug innen, verkratzt und verschmutzt, aufbereiten (Bild 25, Bild 26, Bild 27) | 159,52 € | 159,52 € |

Bild 25 Fahrzeug, innen, verkratzt und verschmutzt, aufbereiten

Bild 26 Fahrzeug, innen, verkratzt und verschmutzt, aufbereiten

Bild 27 Fahrzeug, innen, verkratzt und verschmutzt, aufbereiten

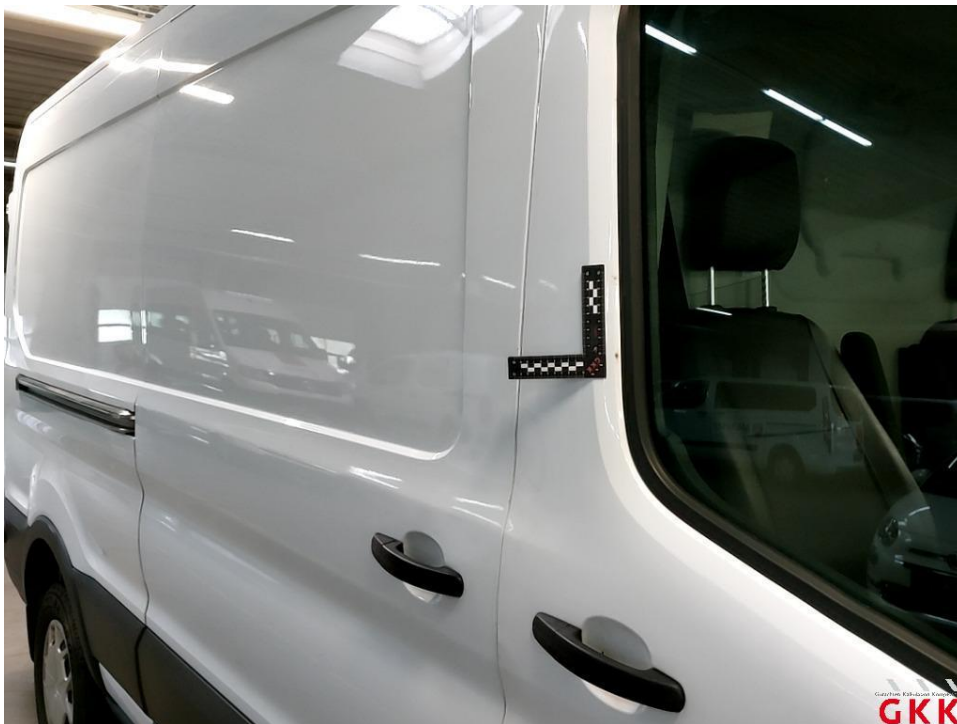
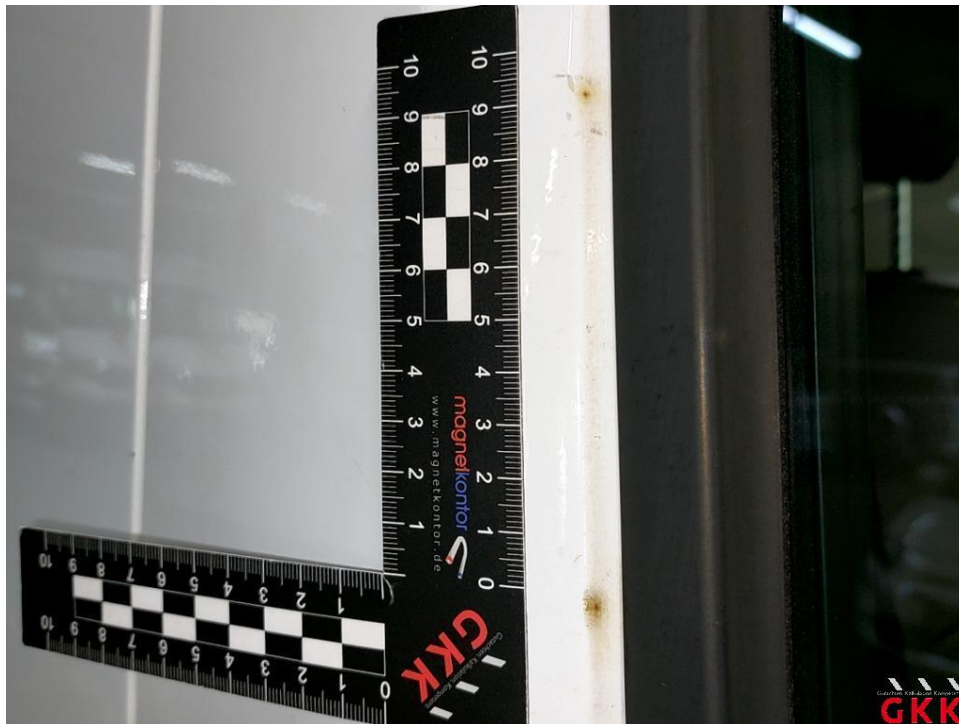
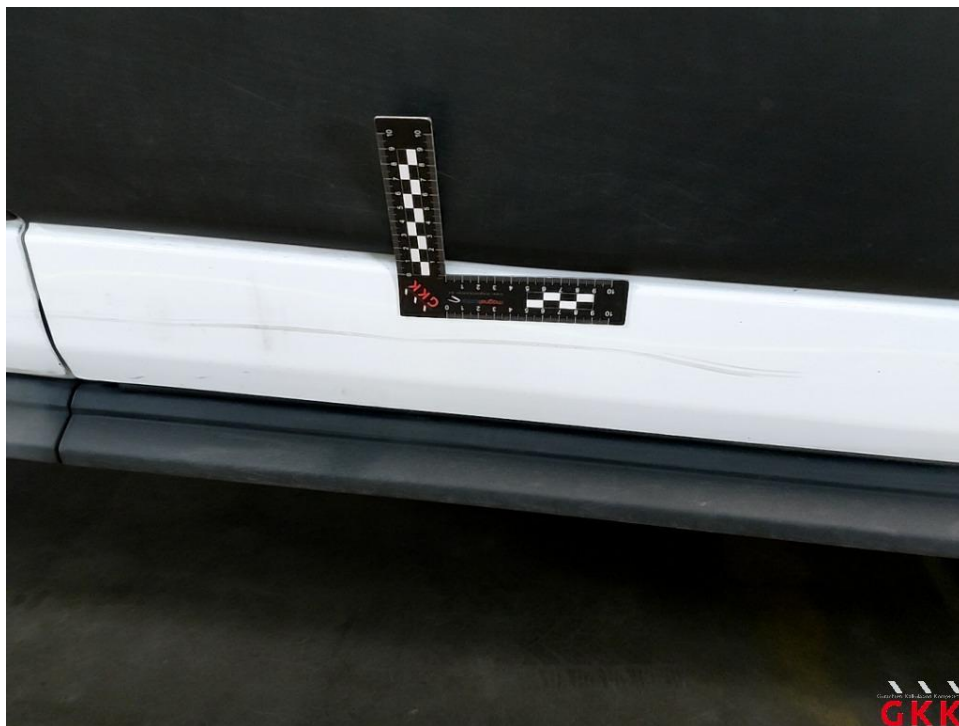
| Wertbeeinflussende Faktoren | | |
|---|---|---|
| Tür vorne rechts, korrodiert, instand setzen - lackieren (Bild 28, Bild 29, Bild 30) | 738,19 € | 376,05 € |

Bild 28 Tür vorne rechts, korrodiert, instand setzen - lackieren

Bild 29 Tür vorne rechts, korrodiert, instand setzen - lackieren

Bild 30 Tür vorne rechts, korrodiert, instand setzen - lackieren

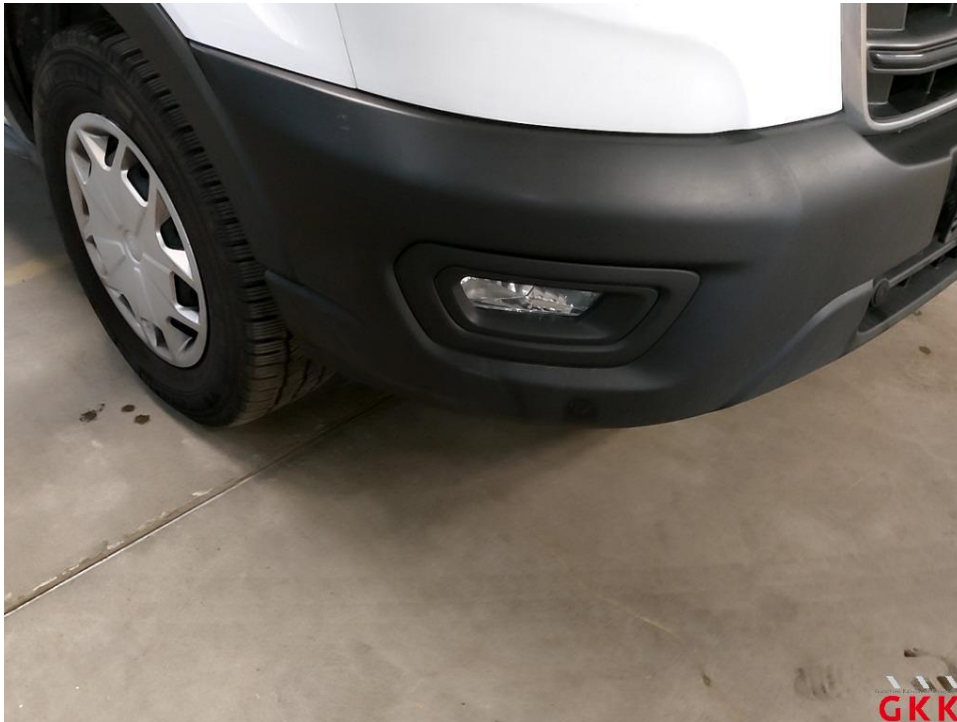
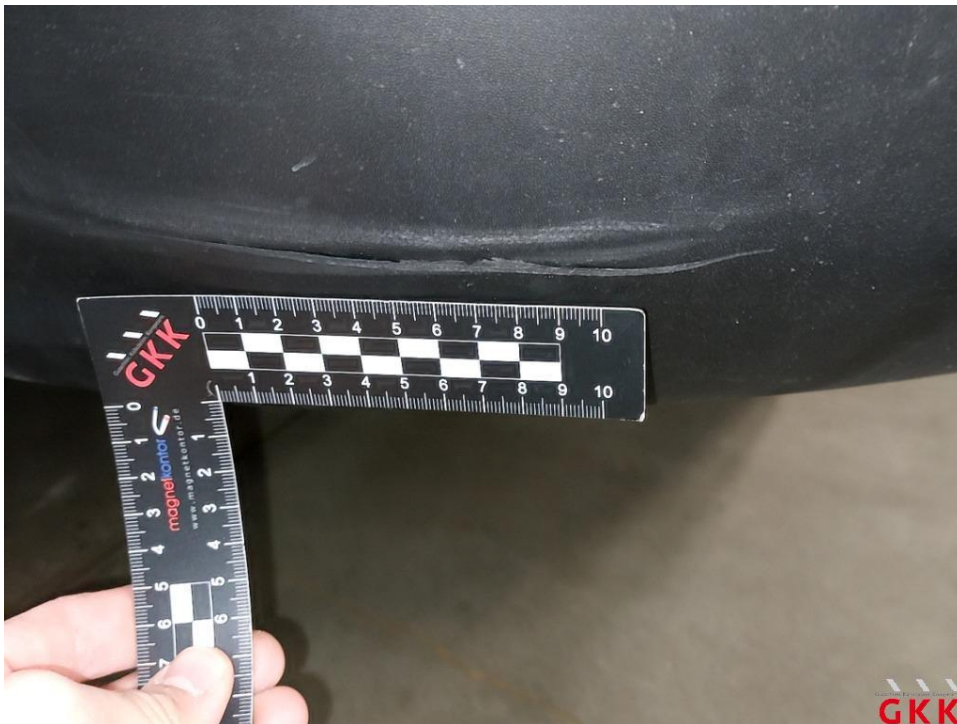
| Wertbeeinflussende Faktoren | | |
|---|---|---|
| Stoßfänger vorne Verkleidung -unlackiert-, verkratzt, ersetzen (Bild 31, Bild 32) | 526,34 € | 236,85 € |

Bild 31 Stoßfänger vorne, Verkleidung -unlackiert-, verkratzt, ersetzen

Bild 32 Stoßfänger vorne, Verkleidung -unlackiert-, verkratzt, ersetzen

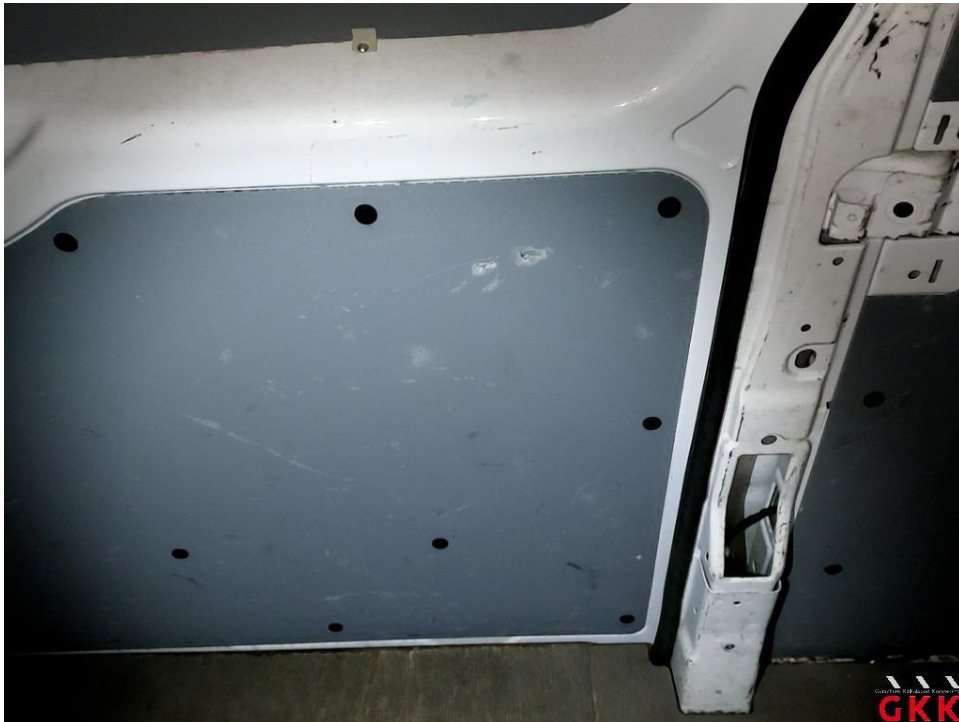
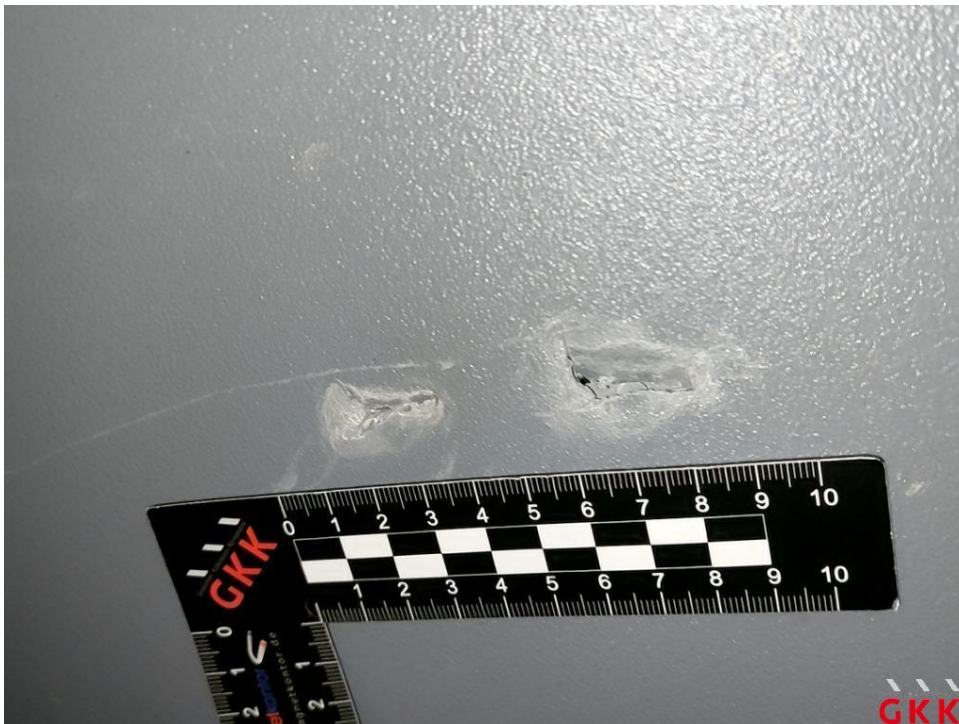
| Wertbeeinflussende Faktoren | | |
|---|---|---|
| Schiebetür rechts Innenverkleidung, beschädigt, ersetzen (Bild 33, Bild 34) | 102,86 € | 46,29 € |

Bild 33 Schiebetür rechts, Innenverkleidung, beschädigt, ersetzen

Bild 34 Schiebetür rechts, Innenverkleidung, beschädigt, ersetzen

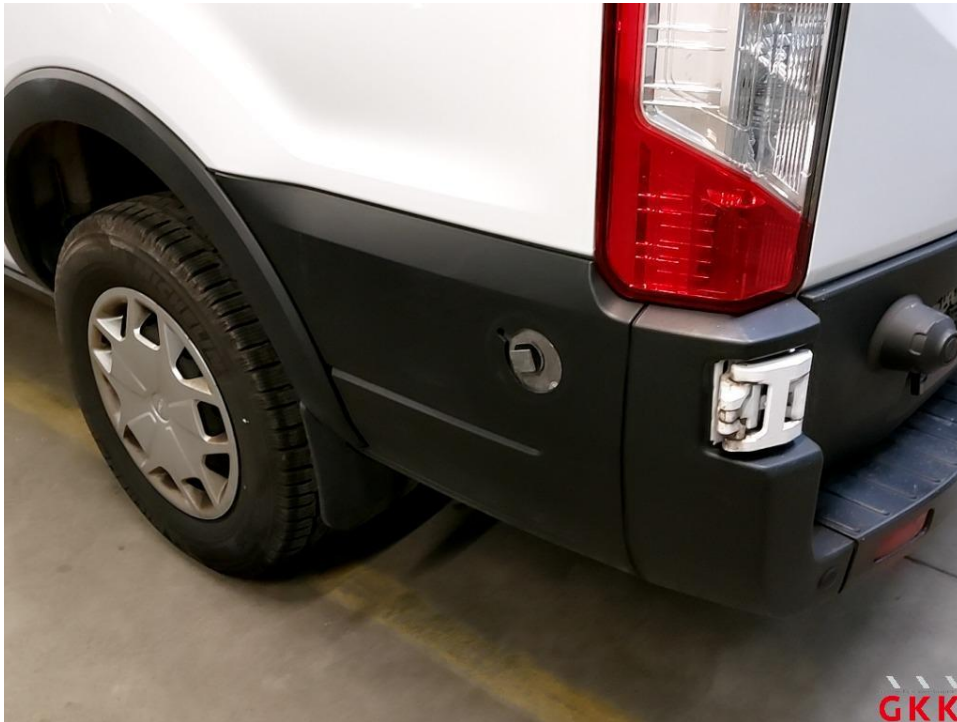
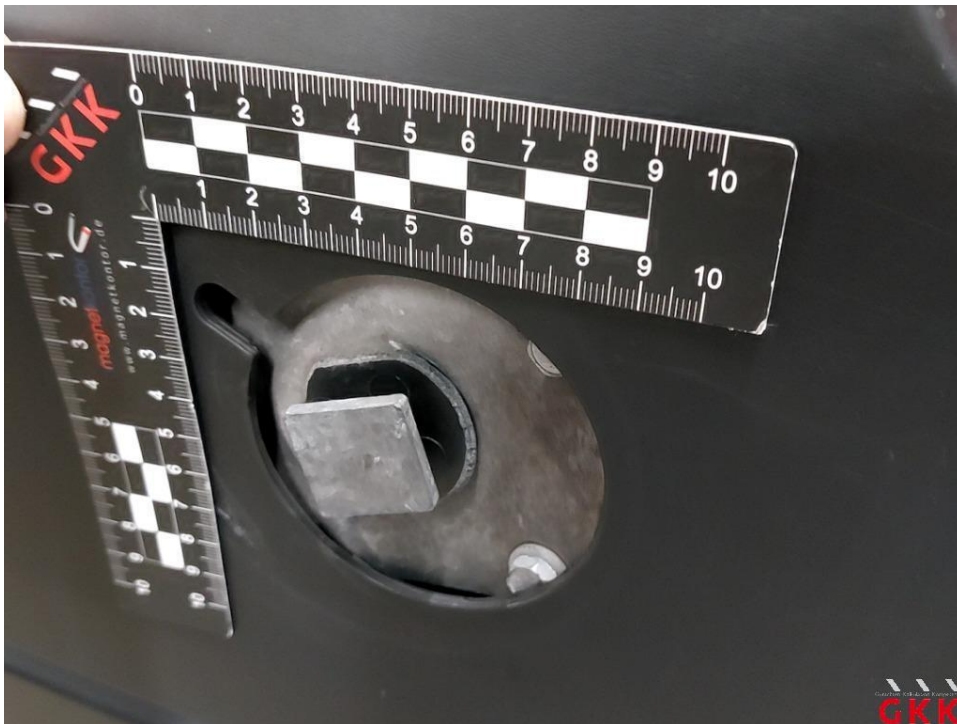
| Wertbeeinflussende Faktoren | | |
|---|---|---|
| Anschlag / Hecktür links, fehlt, ersetzen (Bild 35, Bild 36) | 103,94 € | 103,94 € |

Bild 35    Anschlag / Hecktür links, fehlt, ersetzen

Bild 36    Anschlag / Hecktür links, fehlt, ersetzen

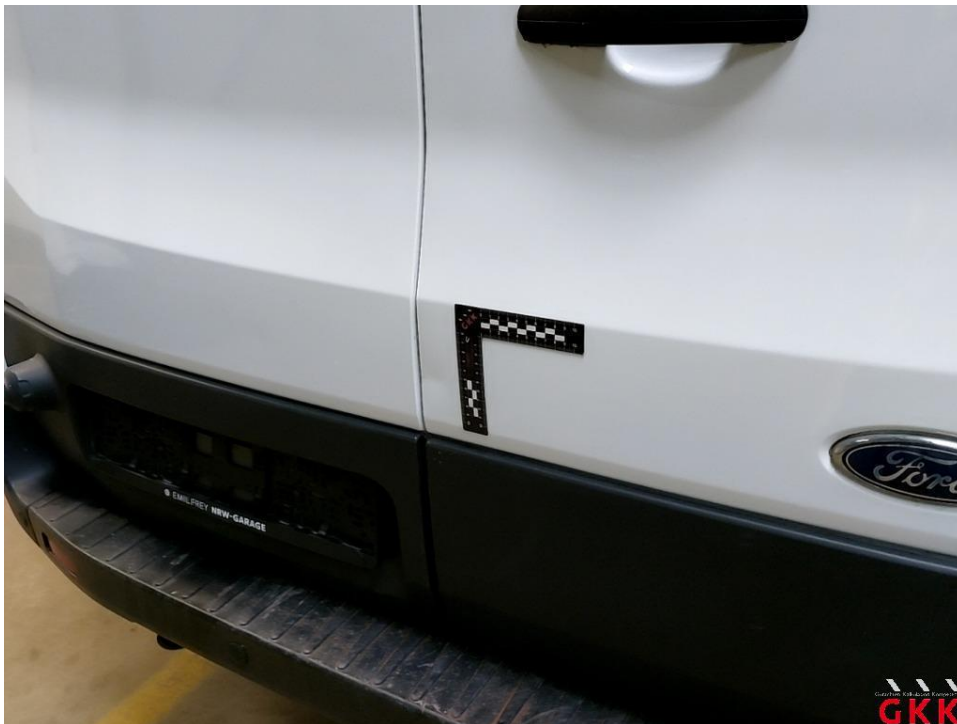
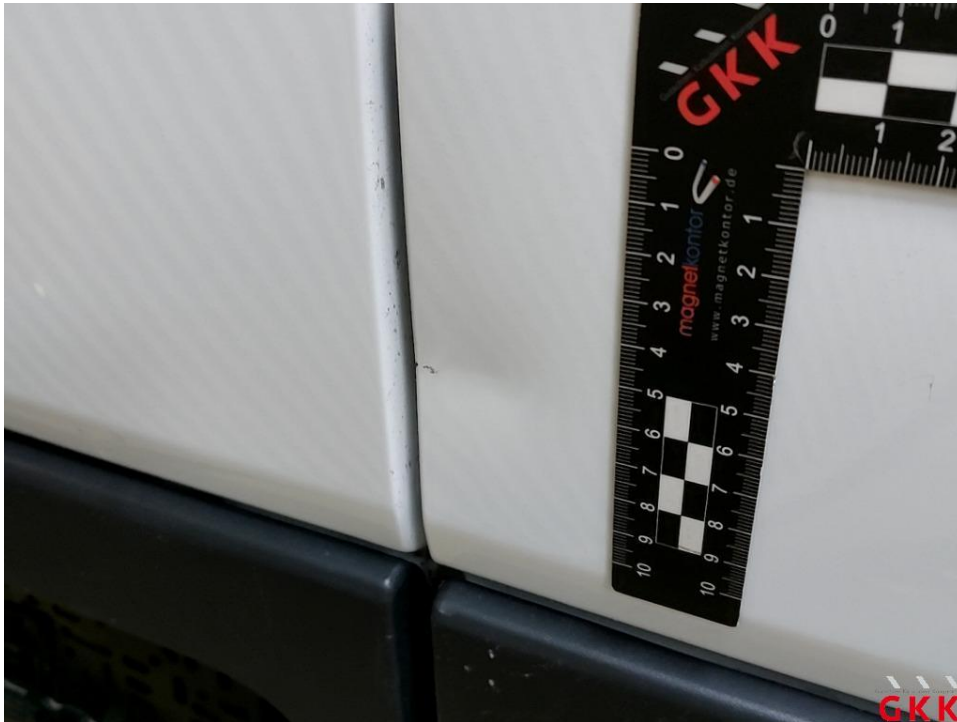
| Wertbeeinflussende Faktoren | | |
|---|---|---|
| Hecktür rechts, beschädigt, Smartrepair (Bild 40, Bild 41) | 120,00 € | 120,00 € |

Bild 40 Hecktür rechts, beschädigt, Smartrepair

Bild 41 Hecktür rechts, beschädigt, Smartrepair

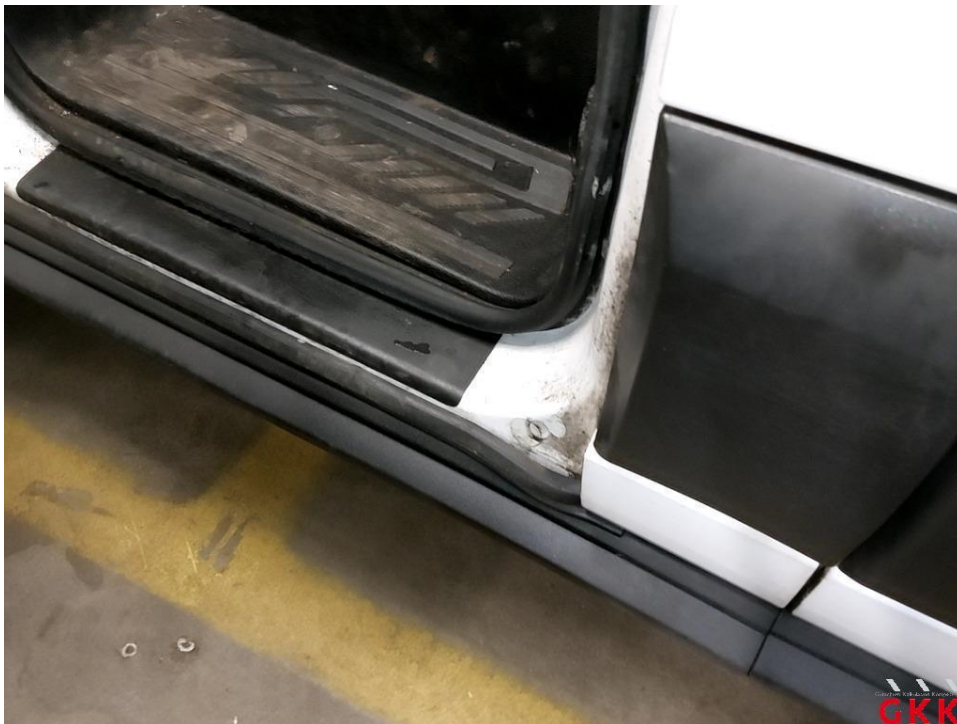
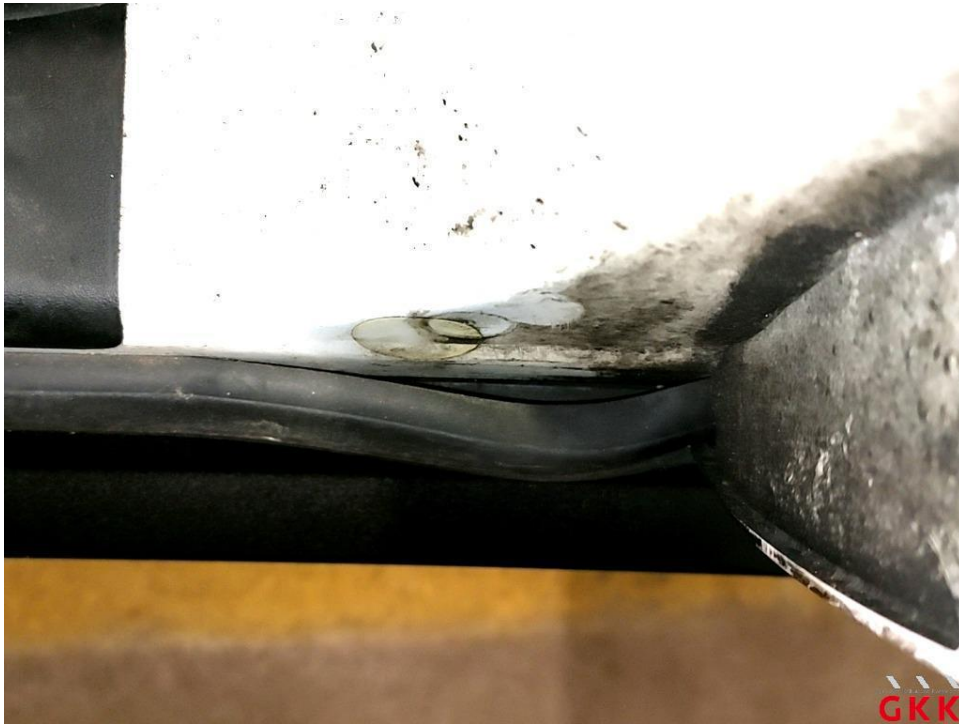
| Wertbeeinflussende Faktoren | | |
|---|---|---|
| Tür vorne links Dichtung -Einstieg-, lose, ersetzen (Bild 42, Bild 43) | 142,63 € | 64,18 € |

Bild 42 Tür vorne links, Dichtung -Einstieg-, lose, ersetzen

Bild 43 Tür vorne links, Dichtung -Einstieg-, lose, ersetzen
