**WBA7K310005R39920**

## Zustandsbericht

**TÜV SÜD Auto Plus GmbH**  
Gutenbergstr. 13  
70771 Leinfelden-Echterdingen

Besichtigungsdatum: 15.04.2025  
**Protokollnummer: 39326580**  
Anlieferungsdatum: 15.04.2025

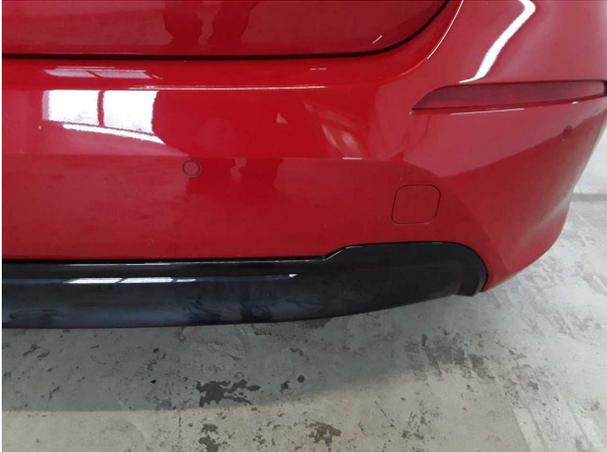
**Beschädigung #1:** Stossfänger hinten: Stossfänger hinten - Lackmangel - auslegen / polieren

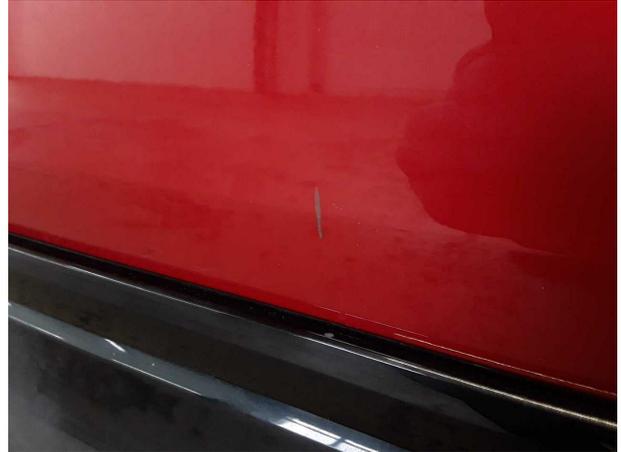
**Beschädigung #1:** Stossfänger hinten: Stossfänger hinten - Lackmangel - auslegen / polieren

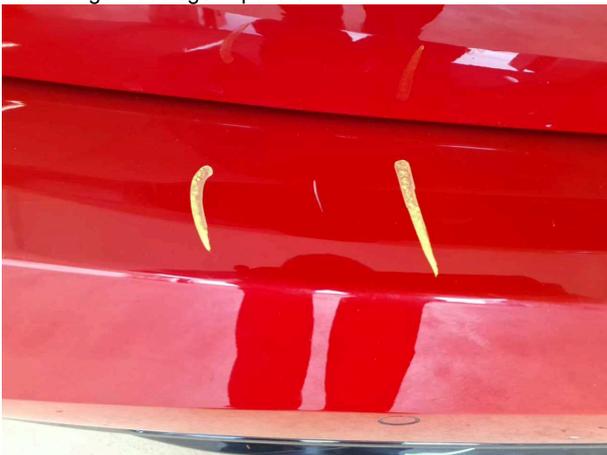
**Beschädigung #1:** Stossfänger hinten: Stossfänger hinten - Lackmangel - auslegen / polieren

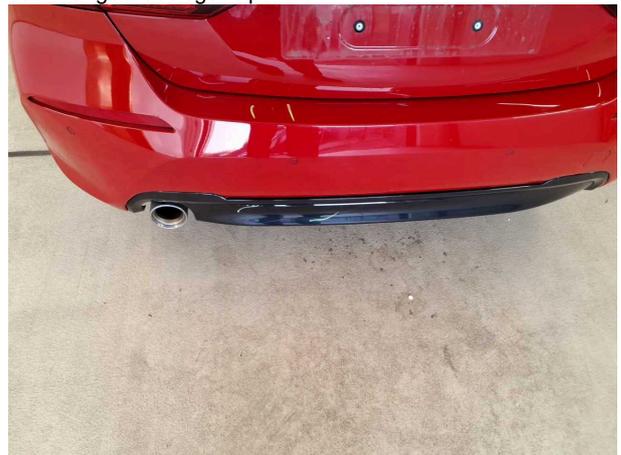
**Beschädigung #2:** Stossfänger hinten: Spoiler - verkratzt / verschürft - Wertminderung

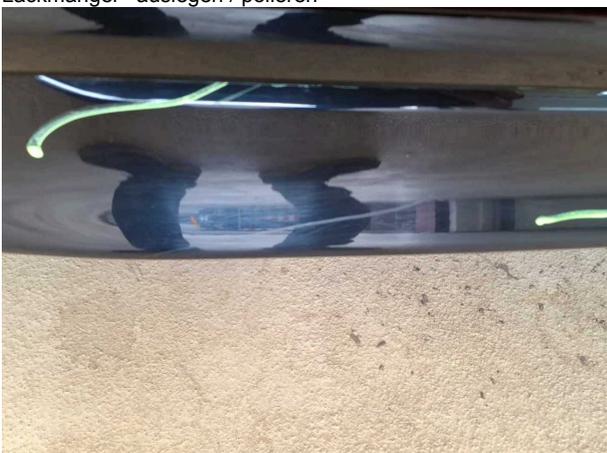
**Beschädigung #2:** Stossfänger hinten: Spoiler - verkratzt / verschürft - Wertminderung

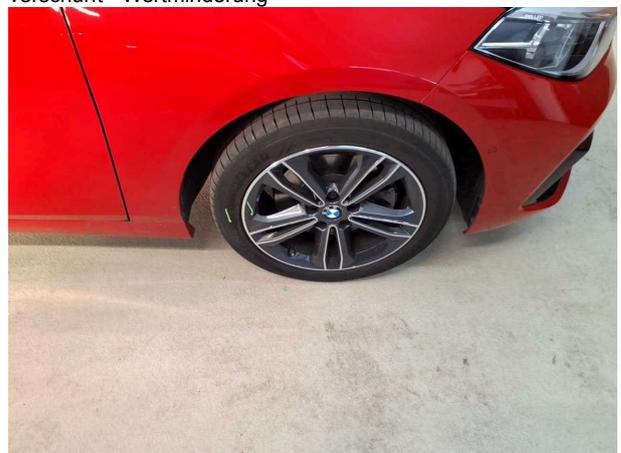
**Beschädigung #3:** Rad/Reifen: Leichtmetallfelge vorn rechts - verkratzt / verschürft - Wertminderung

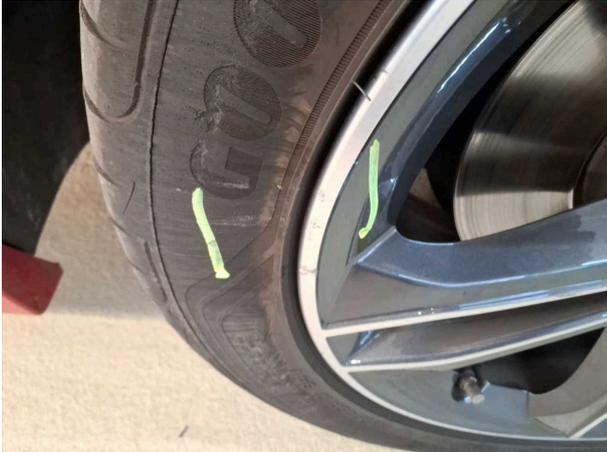
**Beschädigung #3:** Rad/Reifen: Leichtmetallfelge vorn rechts - verkratzt / verschürft - Wertminderung

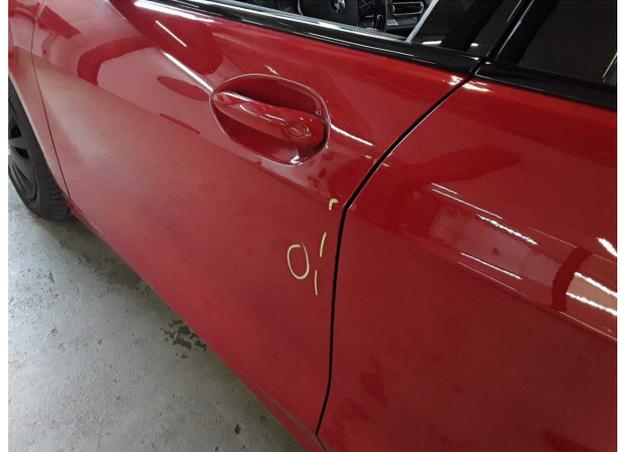
**Beschädigung #4:** Tür vorn links: Tür - Delle / Lackschaden - Smart Repair

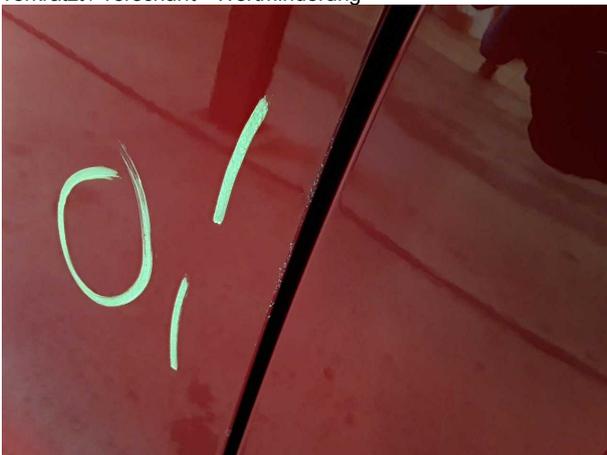
**Beschädigung #4:** Tür vorn links: Tür - Delle / Lackschaden - Smart Repair

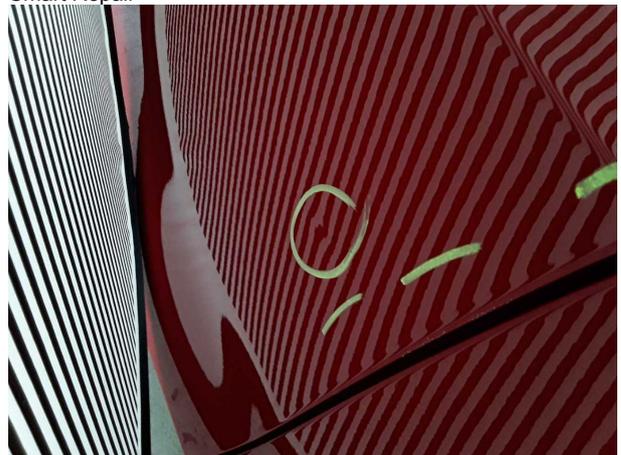
**Beschädigung #4:** Tür vorn links: Tür - Delle / Lackschaden - Smart Repair

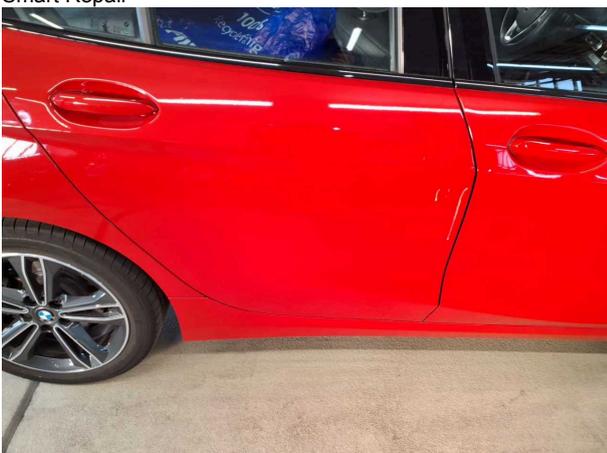
**Beschädigung #5:** Tür hinten rechts: Tür - verkratzt / verschürft - instandsetzen und lackieren

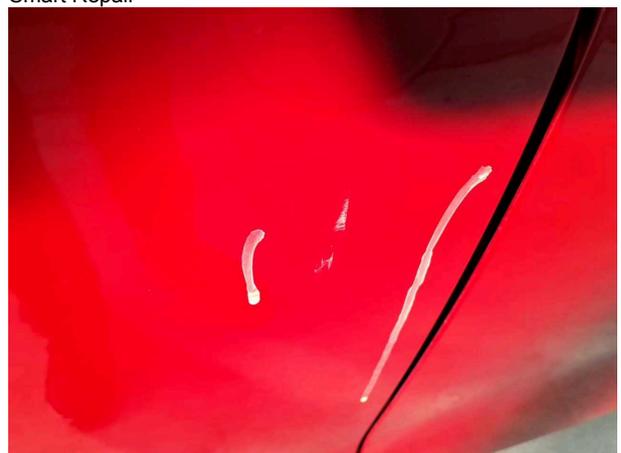
**Beschädigung #5:** Tür hinten rechts: Tür - verkratzt / versch... - instandsetzen und lackieren
