TÜV SÜD Auto Plus GmbH
Gutenbergstr. 13
70771 Leinfelden-Echterdingen

Besichtigungsdatum: 07.04.2025
Protokollnummer: 39204349
Anlieferungsdatum: 07.04.2025

WBA6N71040FK99912

Zustandsbericht

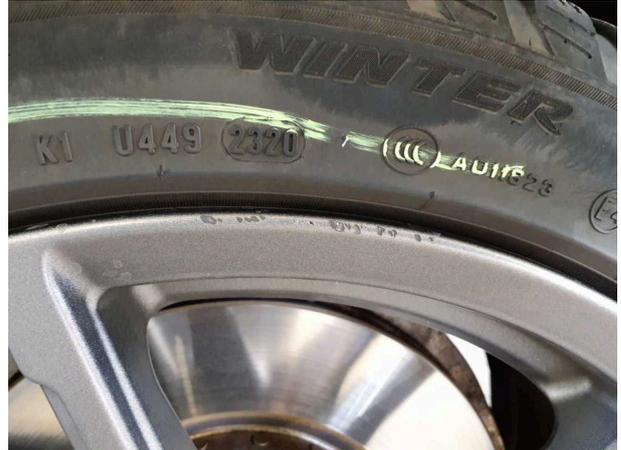
Beschädigung #1: Rad/Reifen: Leichtmetallfelge hinten links - verkratzt / verschürft - kein Abzug

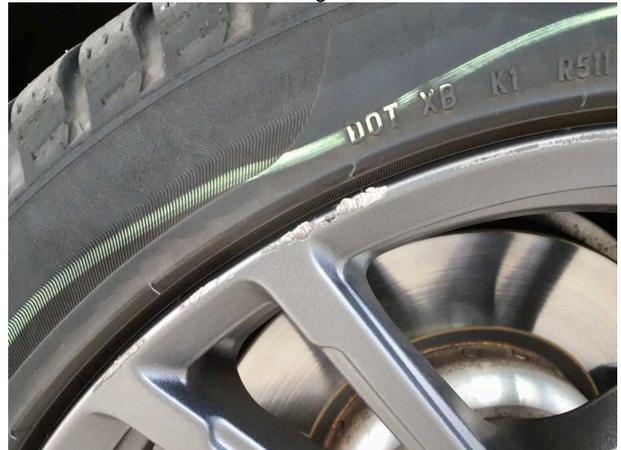
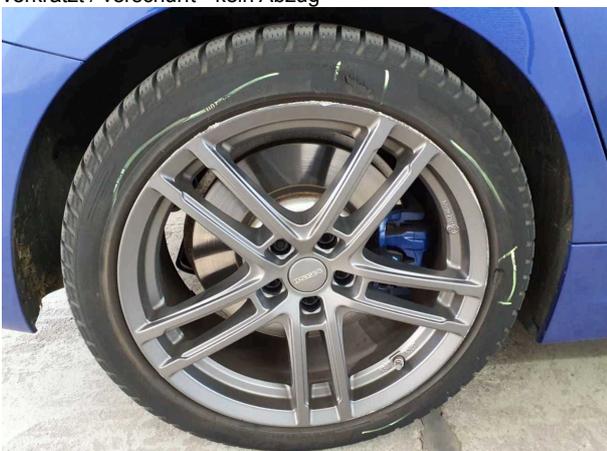
Beschädigung #2: Rad/Reifen: Leichtmetallfelge hinten rechts - verkratzt / verschürft - kein Abzug

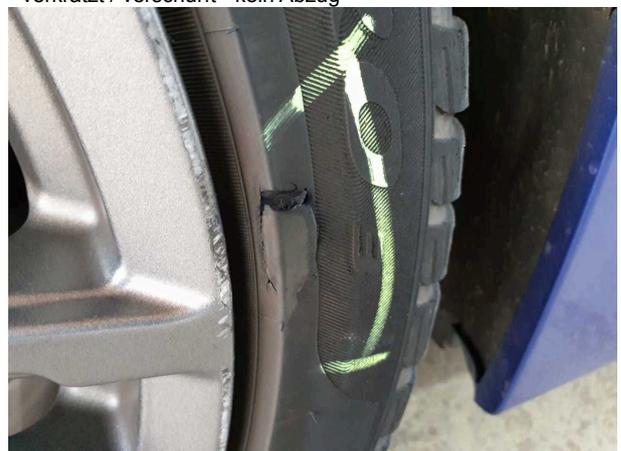
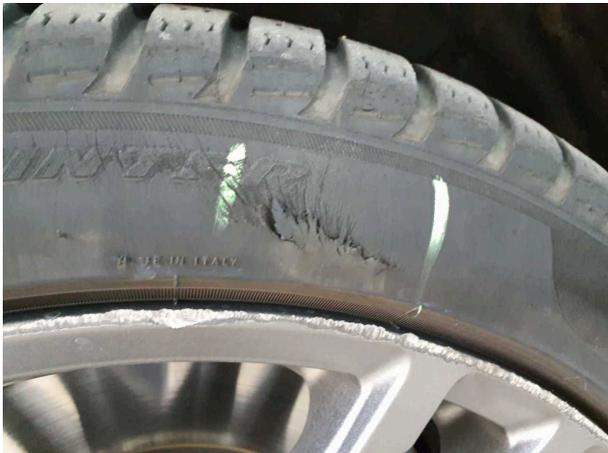
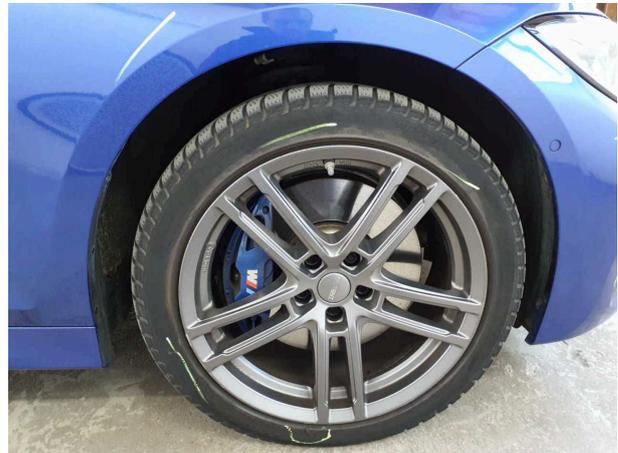
Beschädigung #3: Rad/Reifen: Reifen hinten rechts - beschädigt - kein Abzug

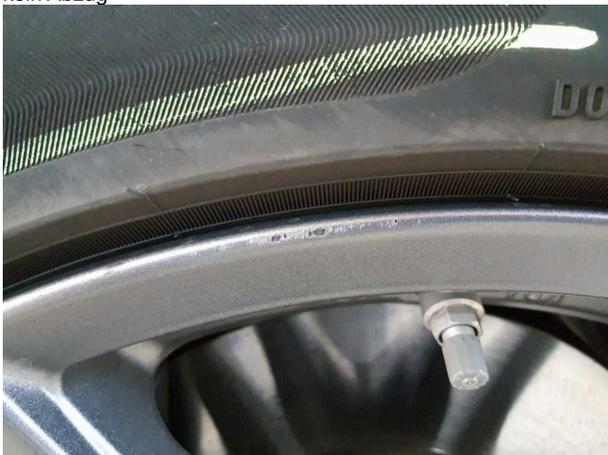
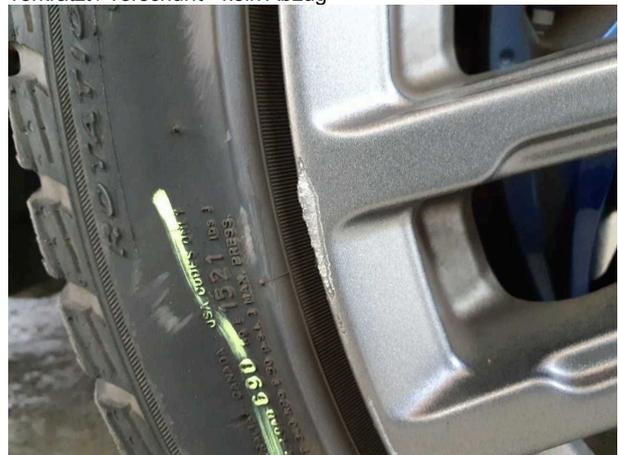
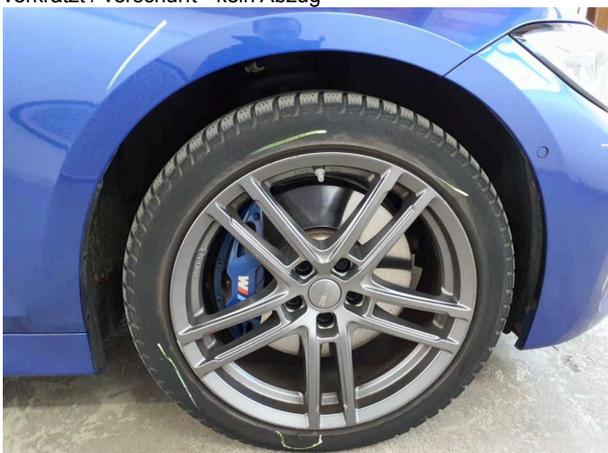
Beschädigung #4: Rad/Reifen: Leichtmetallfelge vorn rechts - verkratzt / verschürft - kein Abzug

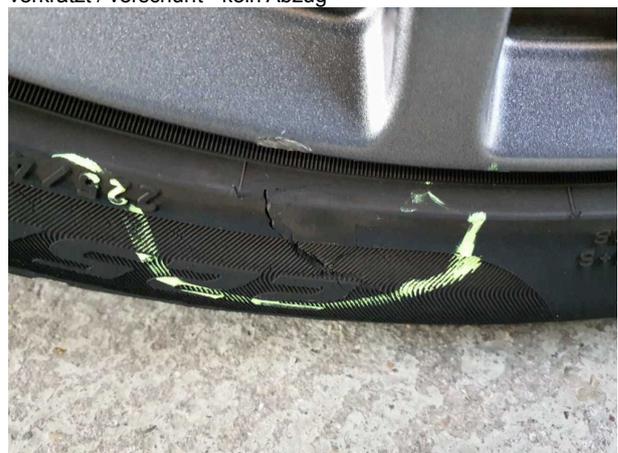
Beschädigung #5: Rad/Reifen: Reifen vorn rechts - beschädigt - kein Abzug

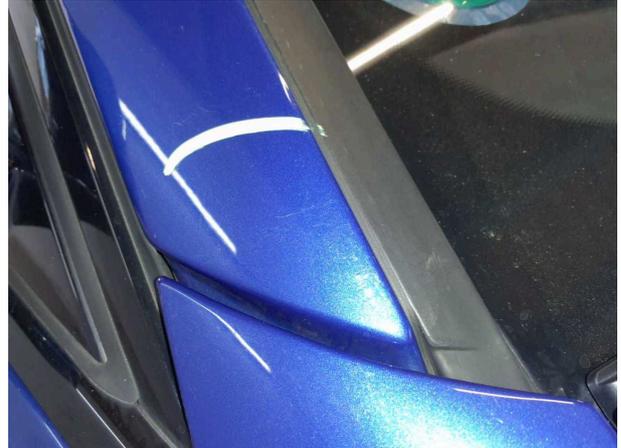
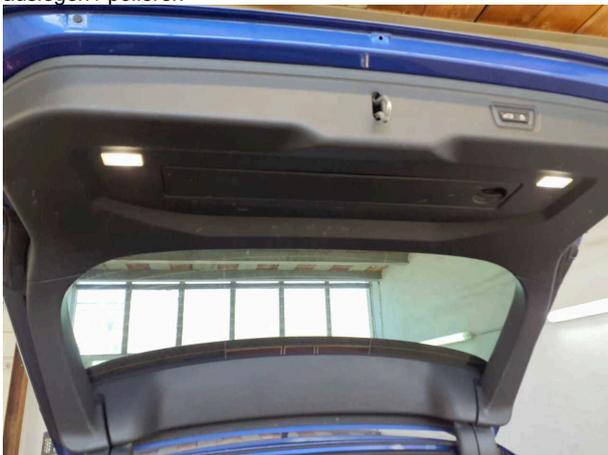
Beschädigung #6: Fahrzeugdach: Dachholm rechts - Kratzer - auslegen / polieren

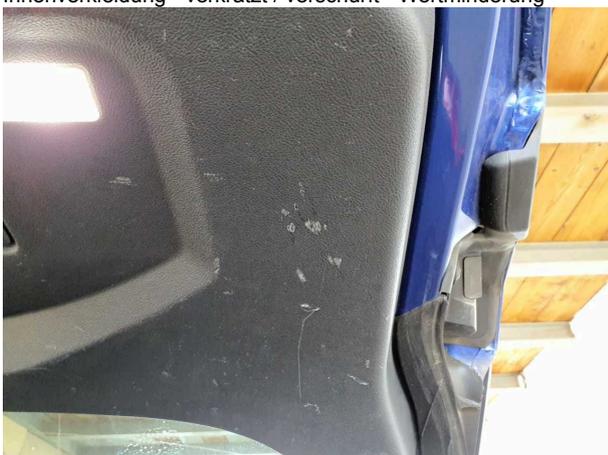
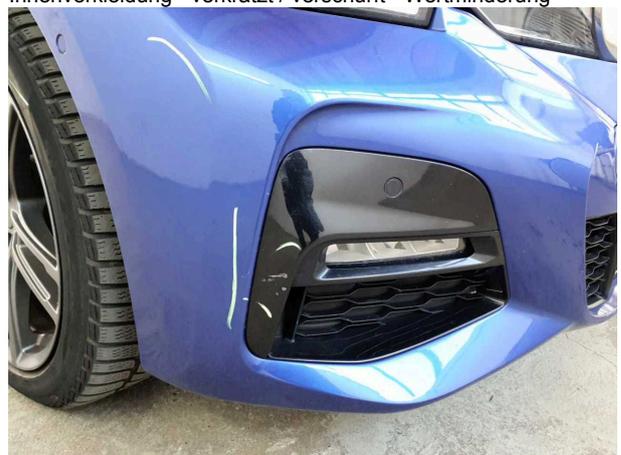
Beschädigung #9: Verkleidungen/Abdeckungen: Heckdeckel, Innenverkleidung - verkratzt / verschürft - Wertminderung

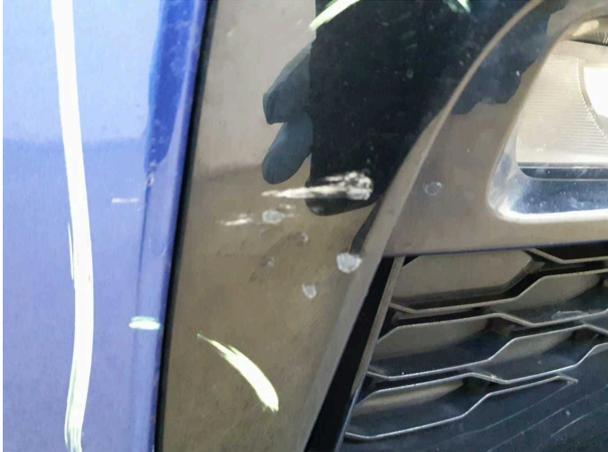
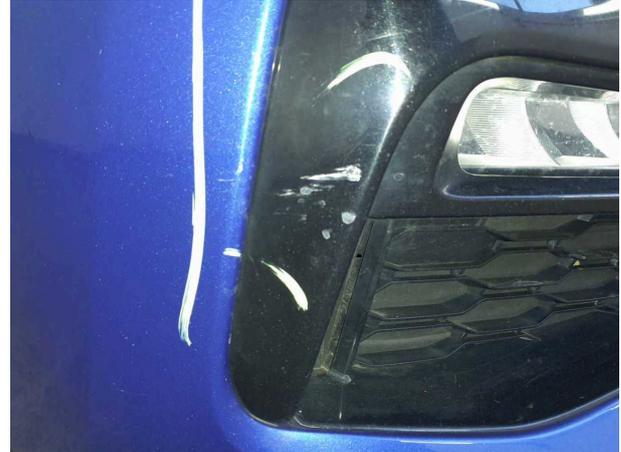
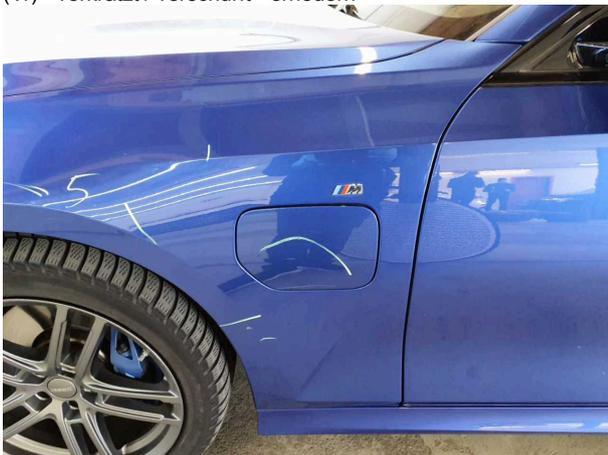
Beschädigung #10: Stossfänger vorn: Blende Stossfänger vorn (Vr) - verkratzt / verschürft - erneuern

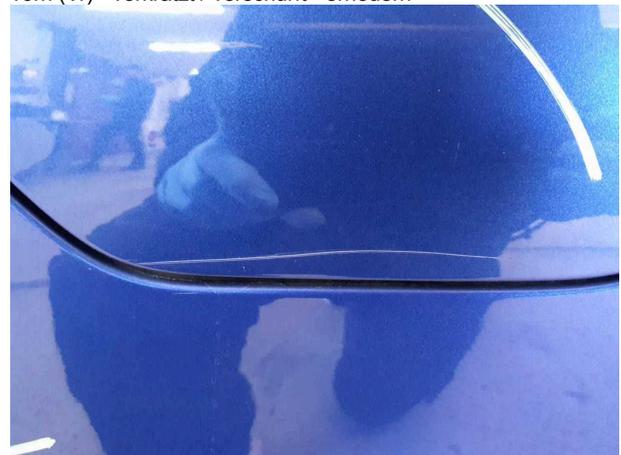
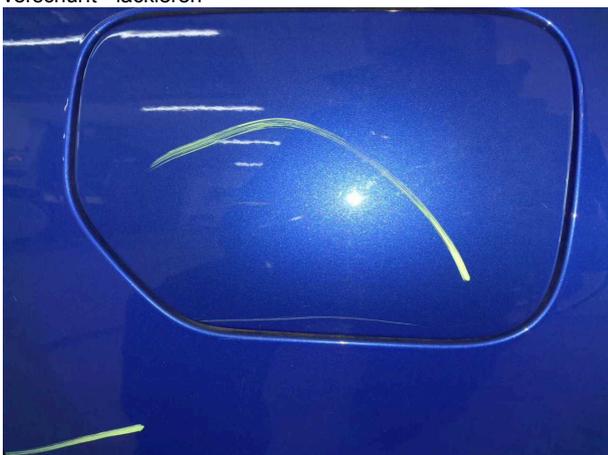
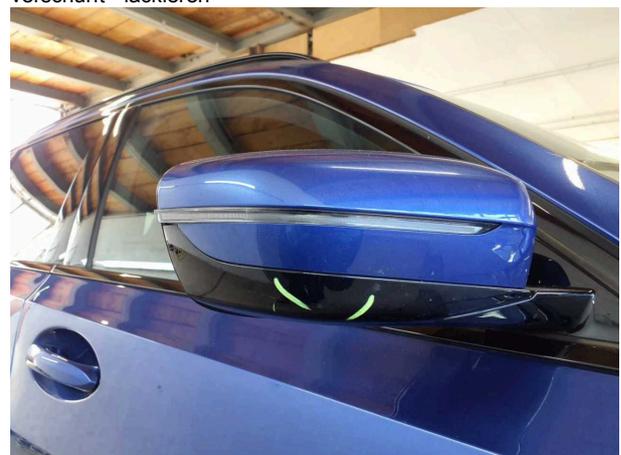
Beschädigung #11: Kraftstoffanlage: Tankdeckel - verkratzt / verschürft - lackieren

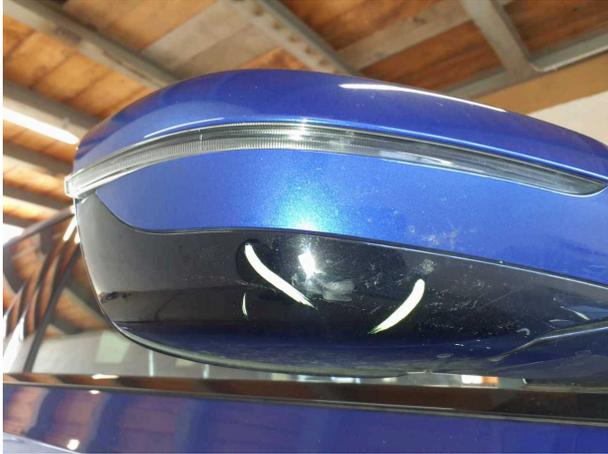
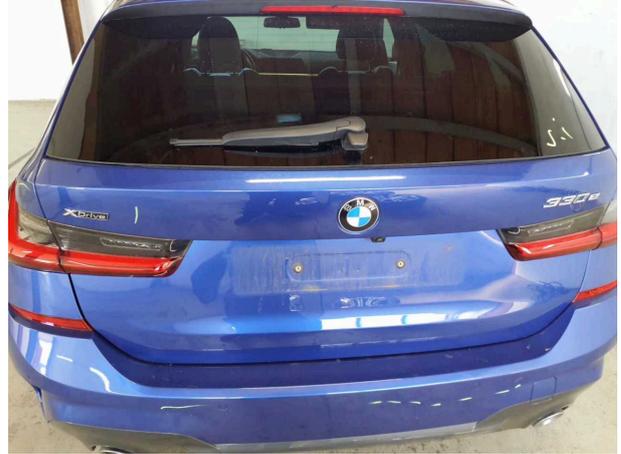
Beschädigung #12: Außenspiegel rechts: Spiegelgehäuse - verkratzt / verschürft - Smart Repair

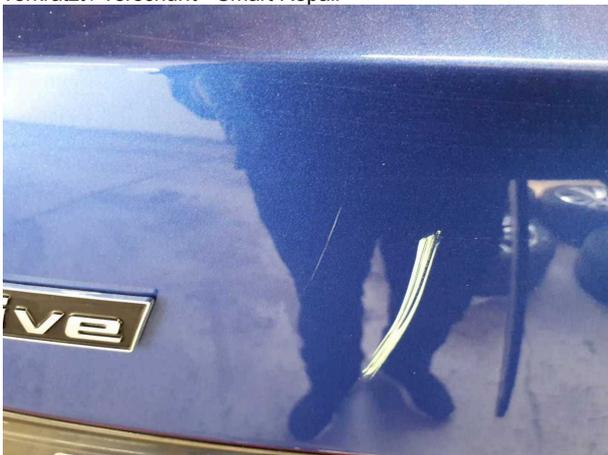
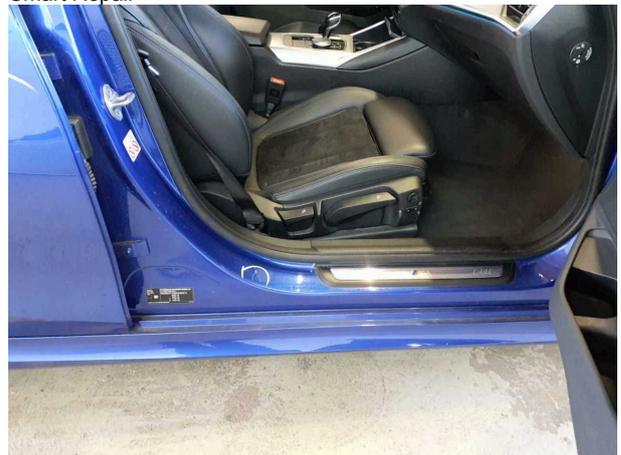
Beschädigung #13: Heckklappe/-tür: Heckklappe - Kratzer - Smart Repair

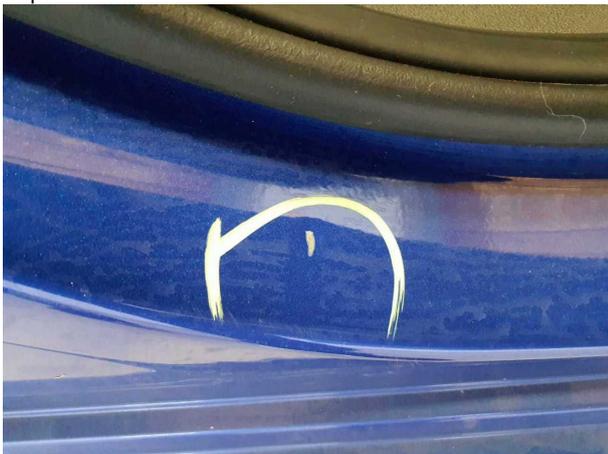
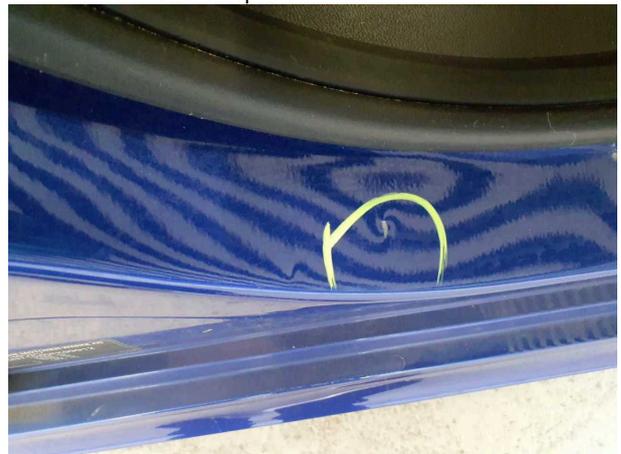
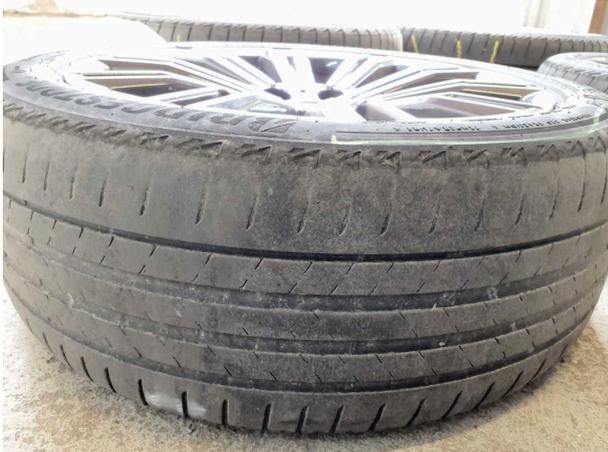
Beschädigung #14: Schweller rechts: Einstieg - Delle / Lackschaden - Smart Repair

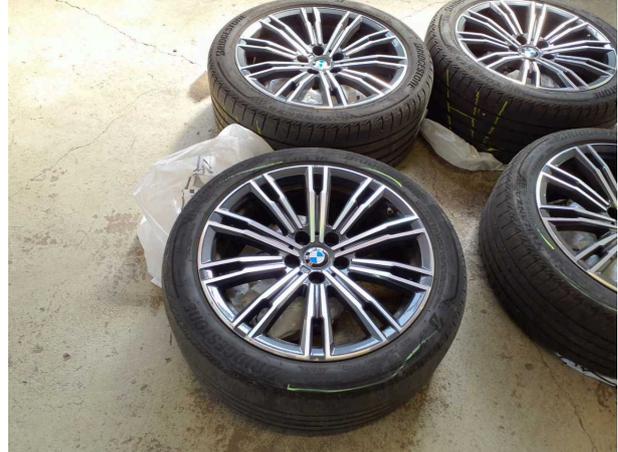
Beschädigung #15: Vorderachse: Achsen / Fahrwerk - Fehlstellung - einstellen/justieren

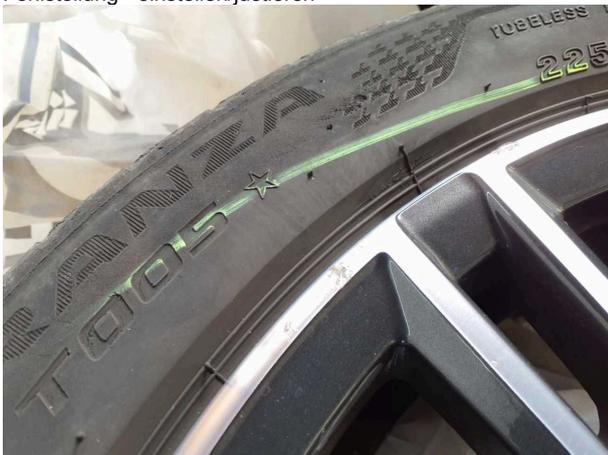
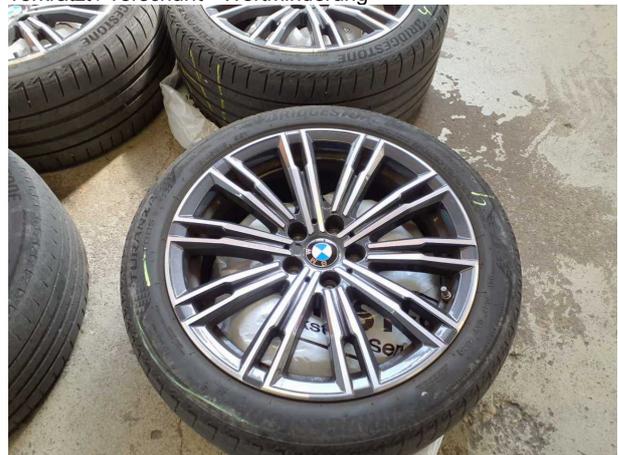
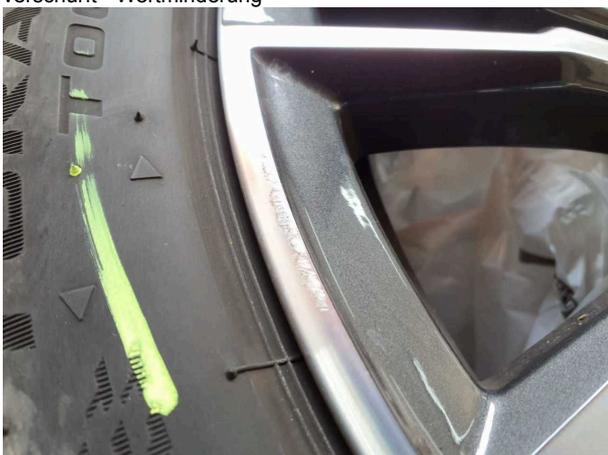
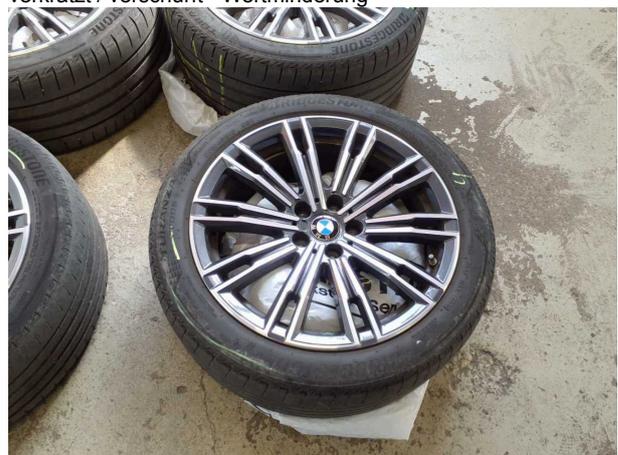
Beschädigung #16: 2.Radsatz: 2 Leichtmetallfelgen - verkratzt / verschürft - Wertminderung

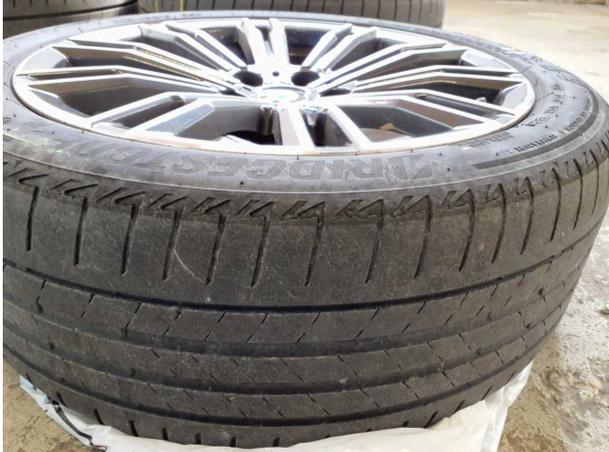
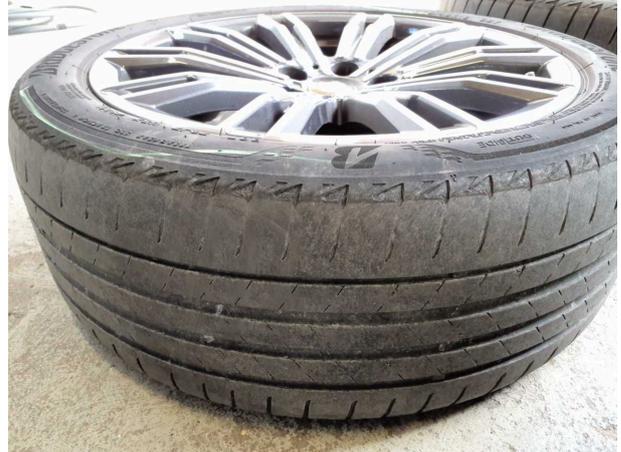
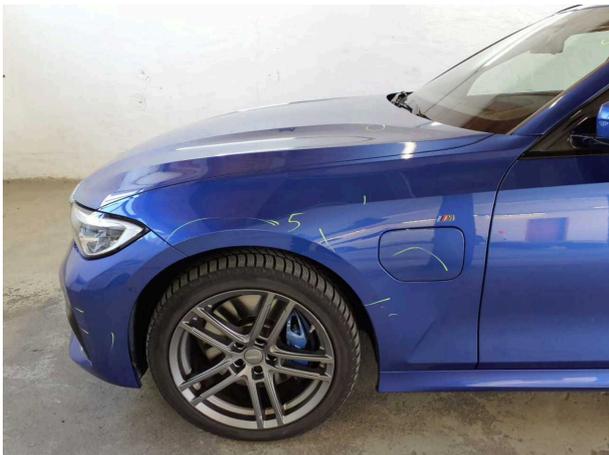
Beschädigung #17: 2.Radsatz: 2 Reifen - verschlissen - erneuern

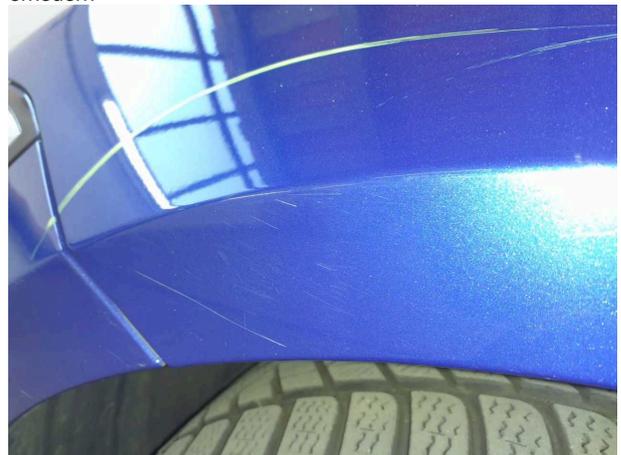
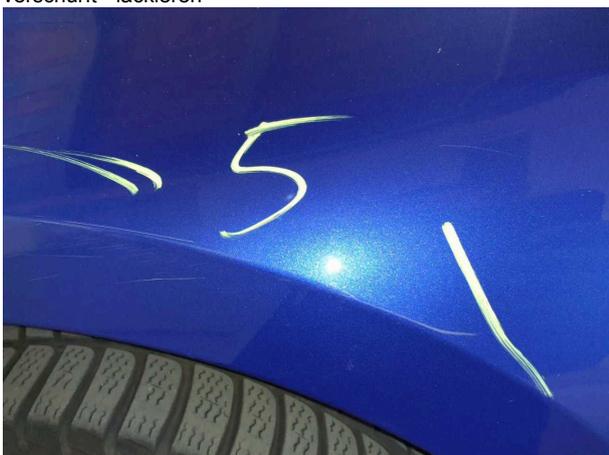
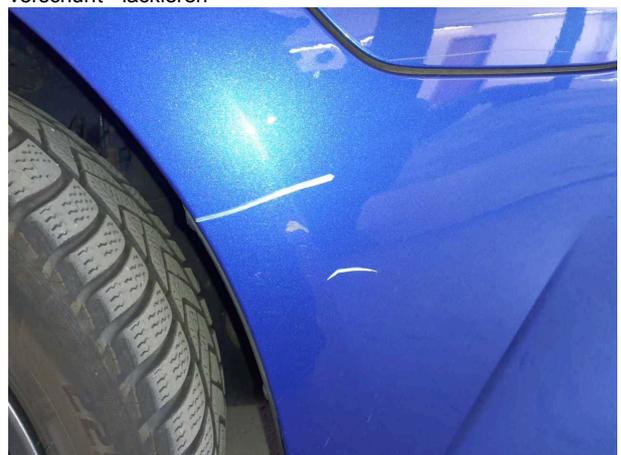
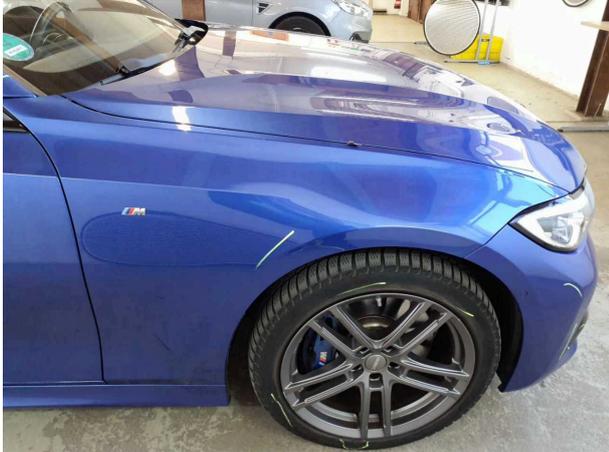
Beschädigung #18: Kotflügel links: Kotflügel links - verkratzt / verschürft - lackieren

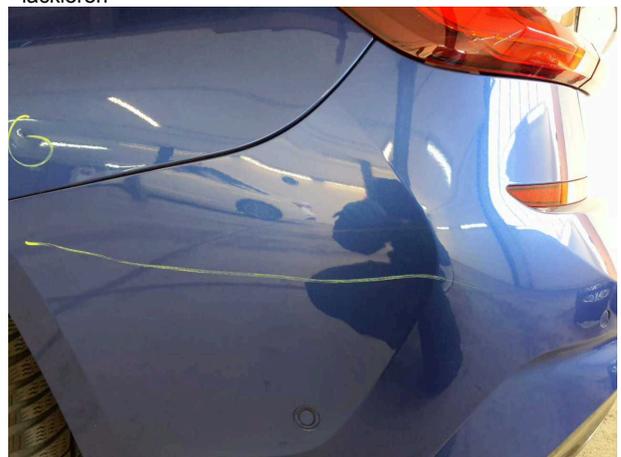
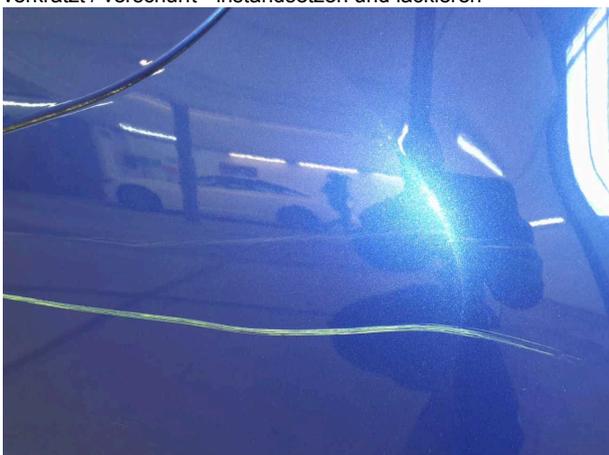
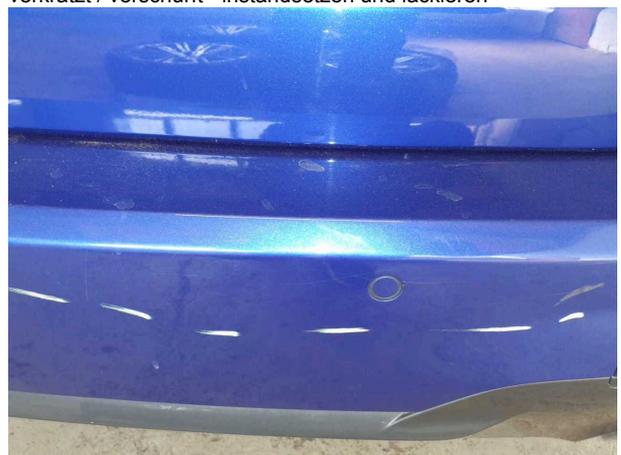
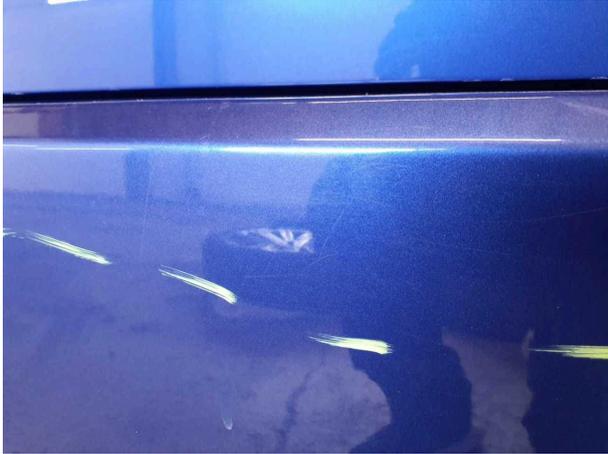
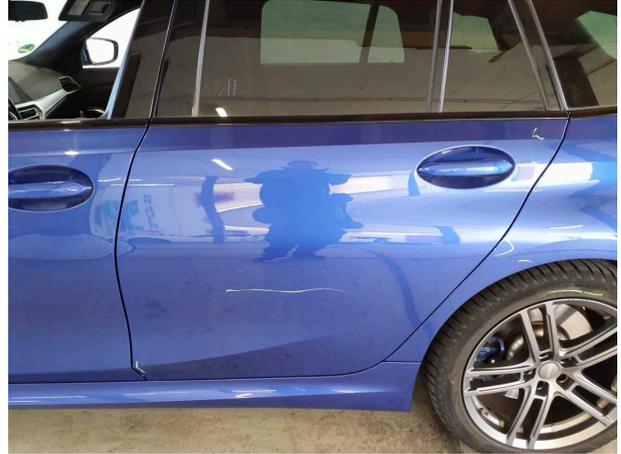
Beschädigung #20: Stossfänger hinten: Stossfänger hinten - verkratzt / verschürft - instandsetzen und lackieren

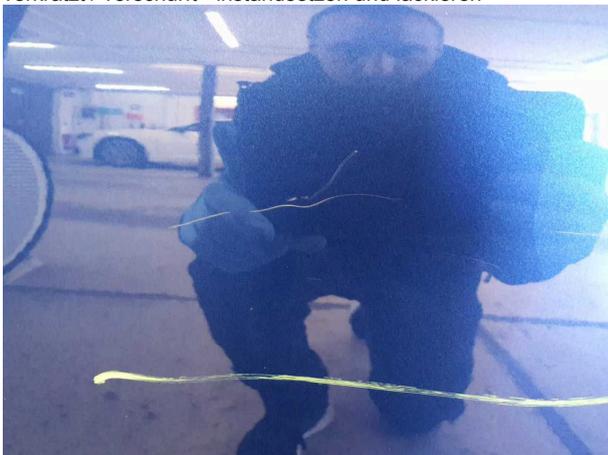
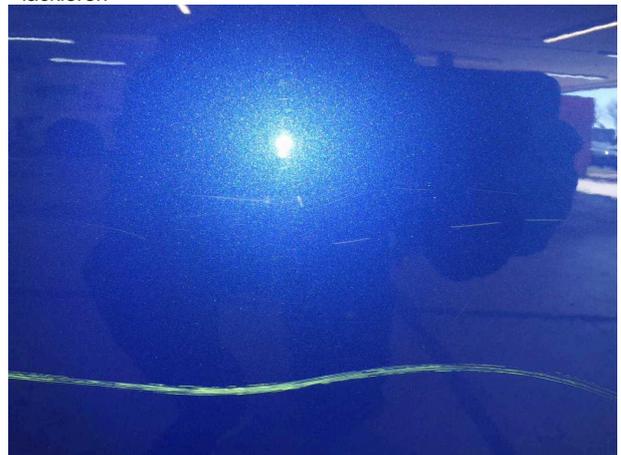
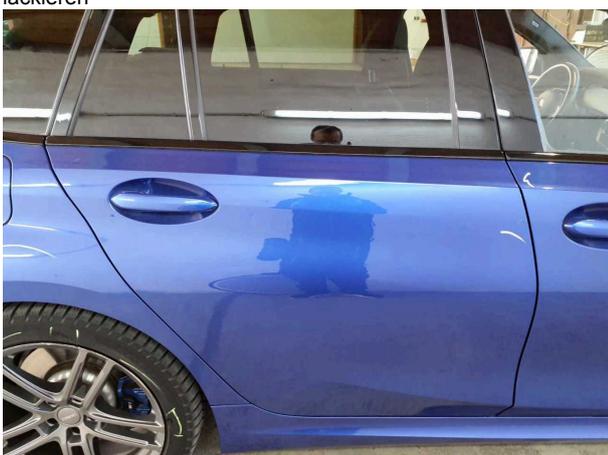
Beschädigung #21: Tür hinten links: Tür - verkratzt / verschü... - lackieren

Beschädigung #21: Tür hinten links: Tür - verkratzt / verschüft - lackieren

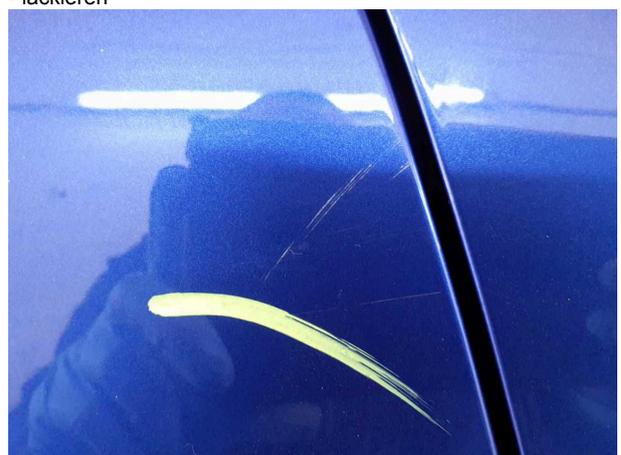
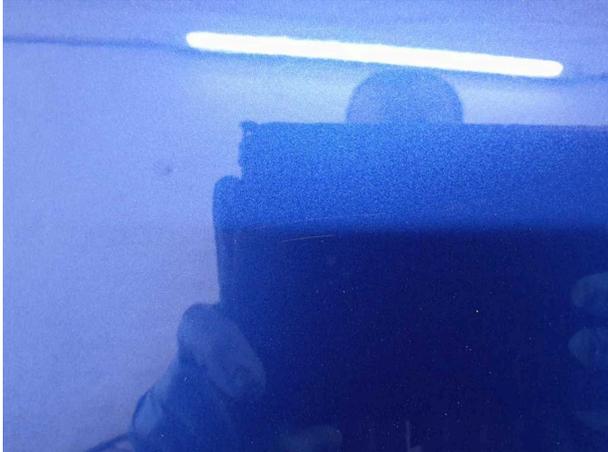
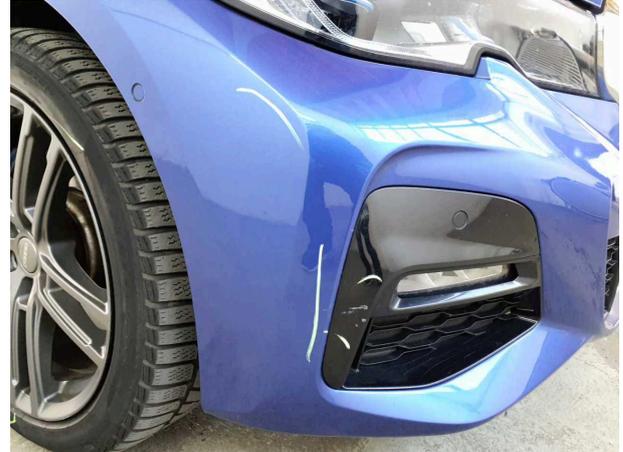
Beschädigung #22: Tür hinten rechts: Tür - verkratzt / verschürft - lackieren

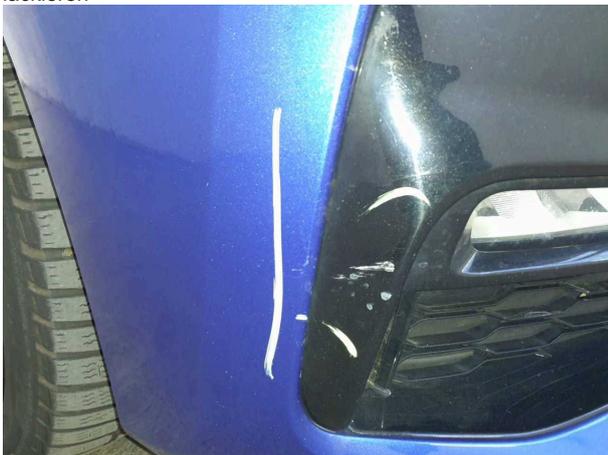
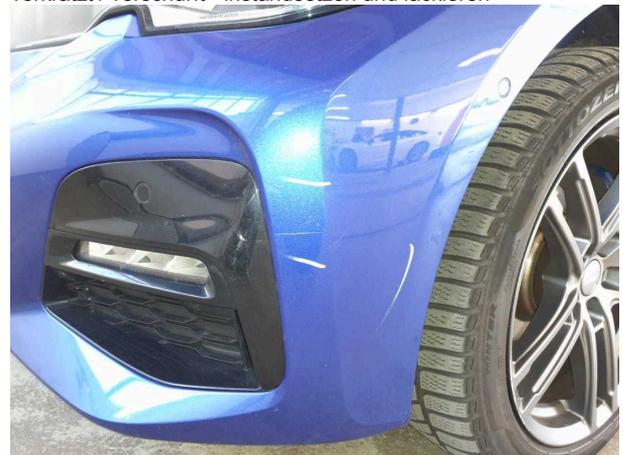
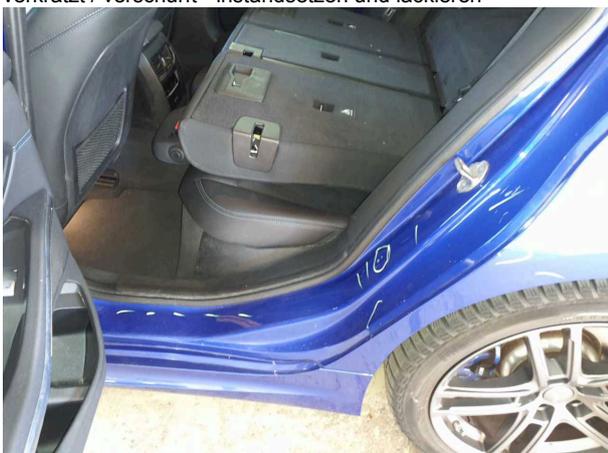
Beschädigung #23: Stossfänger vorn: Stossfänger vorn - verkratzt / verschürft - instandsetzen und lackieren

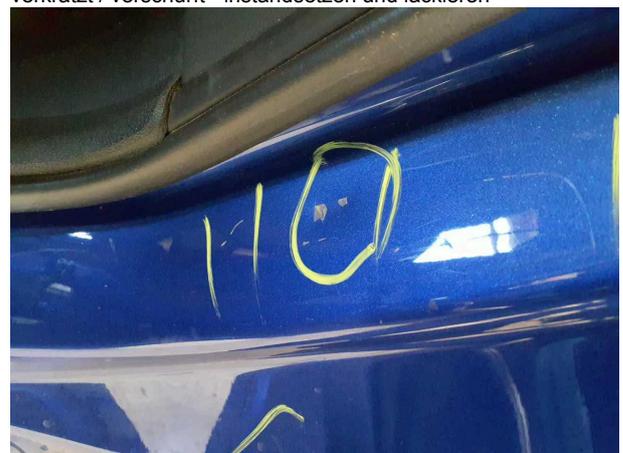
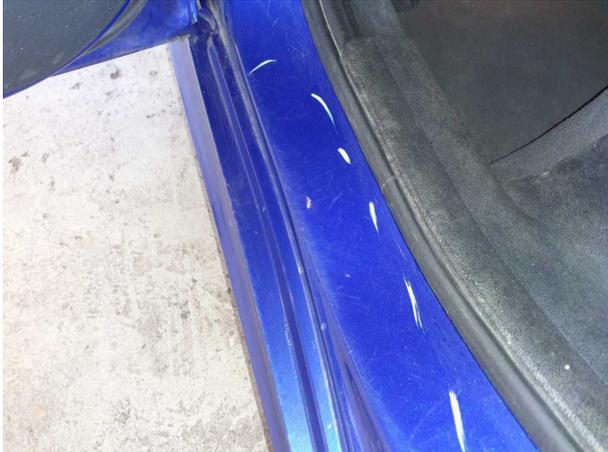
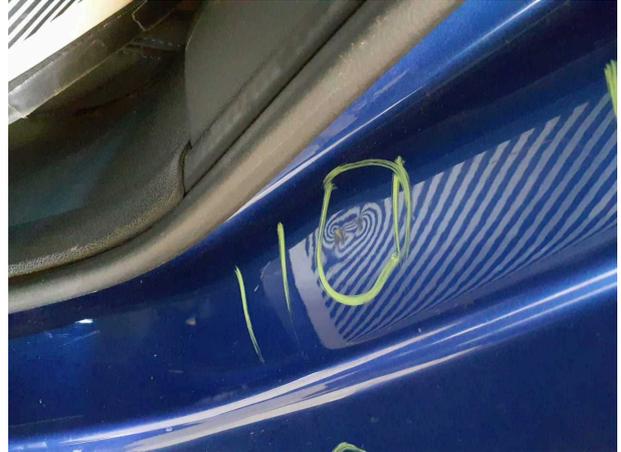
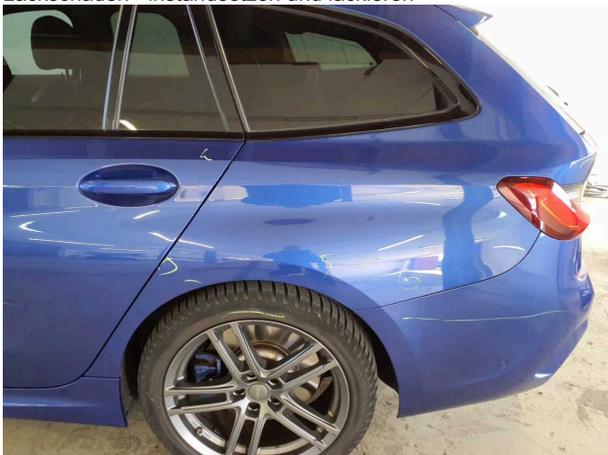
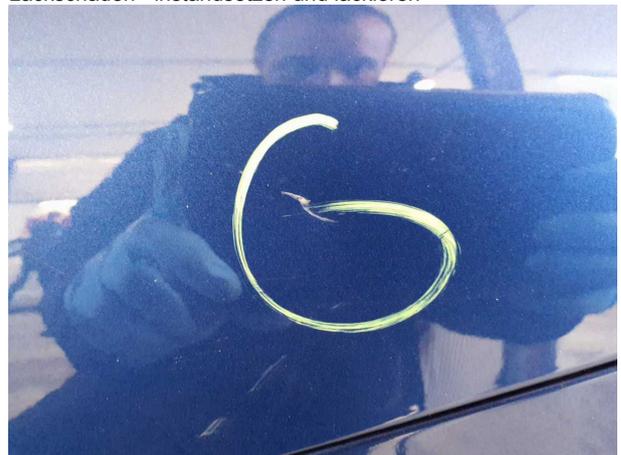
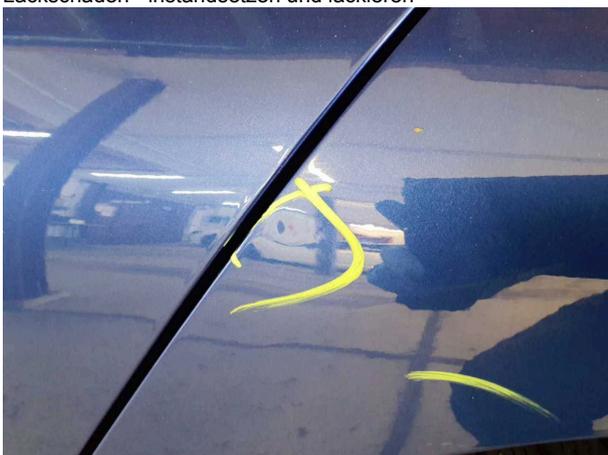
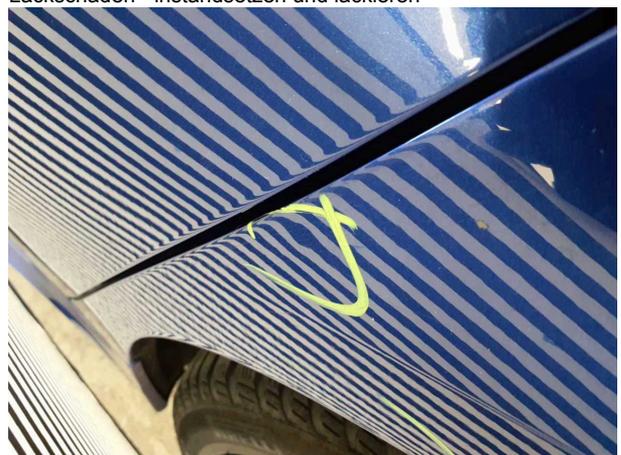
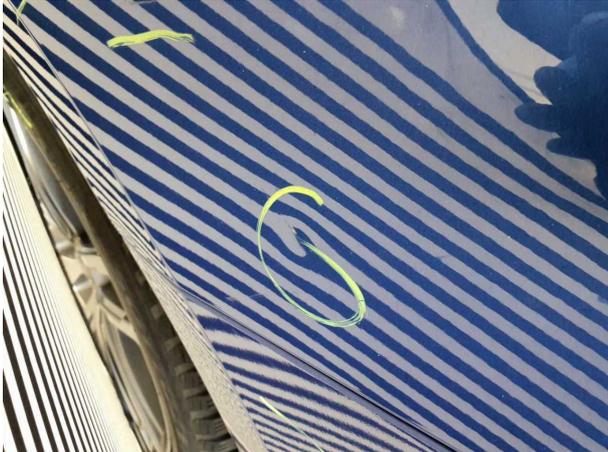
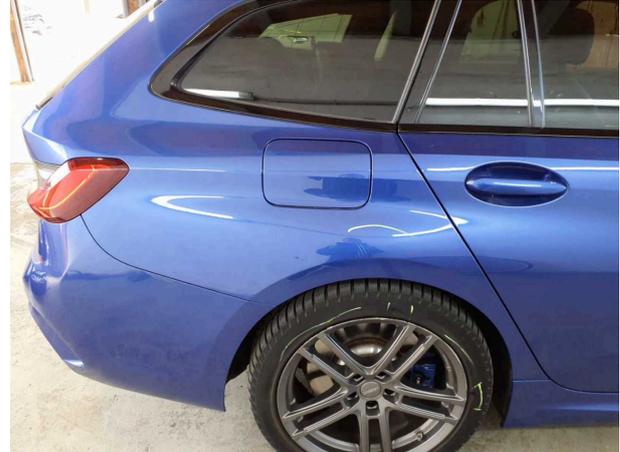
Beschädigung #24: Seitenwand links: Seitenwand - Delle / Lackschaden - instandsetzen und lackieren

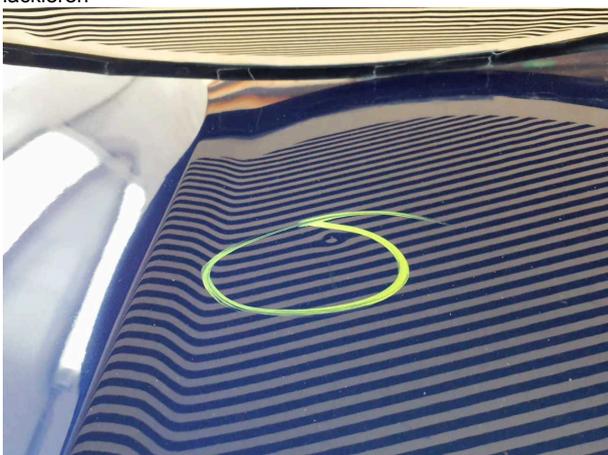
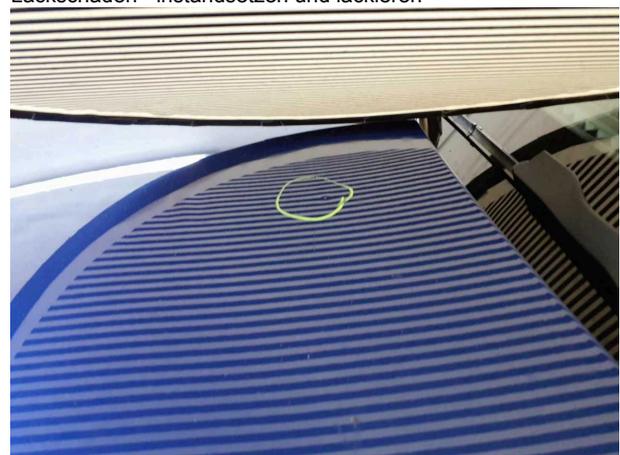
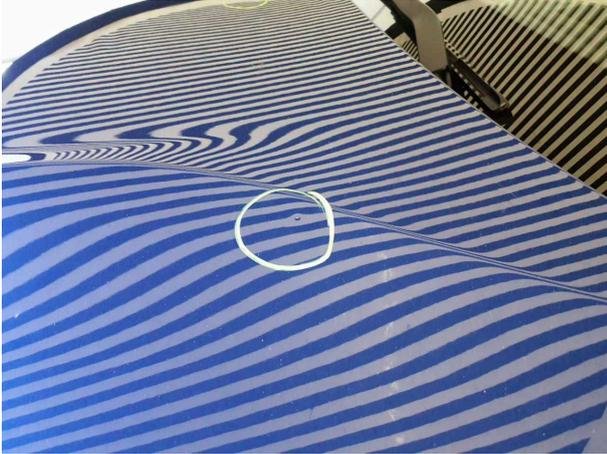
Beschädigung #26: Motorhaube: Motorhaube - Delle / Lackschaden - instandsetzen und lackieren

Beschädigung #26: Motorhaube: Motorhaube - Delle /
Lackschaden - instandsetzen und lackieren
