## Wertgutachten

| Besichtigungsdatum | 17.04.2025 |

| <b>Fahrzeugident.-Nr.</b> | <b>WF01XXTTG1KM21355</b> | | |
| <b>Typ / Verkaufsbez.</b> | Transit Custom 2.0 TDCi 320 L1 Trend | <b>Laufleistung abgelesen</b> | 129.260 km |

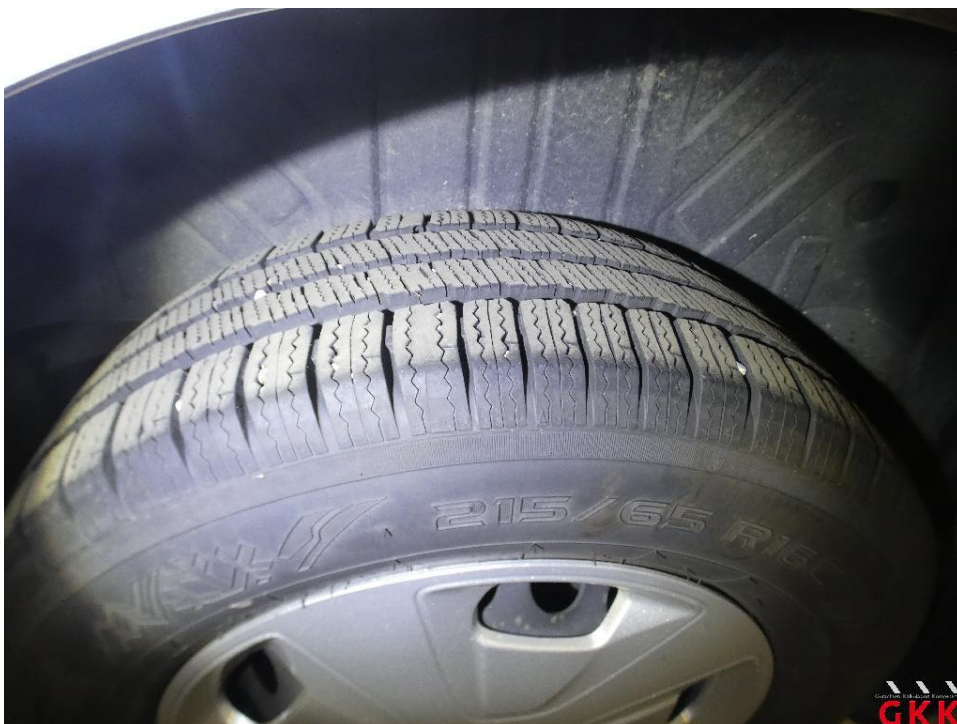
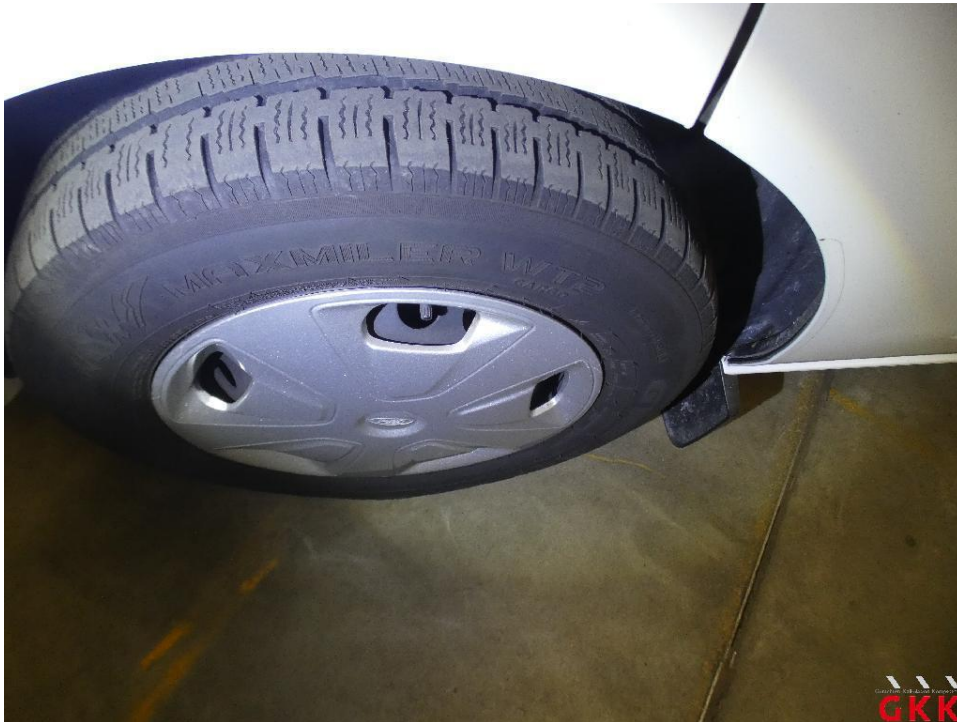
Bild 14 Satz Sommerreifen, fehlt, ersetzen

Bild 15 Satz Sommerreifen, fehlt, ersetzen

| <b>Front</b> (Angaben ohne MwSt.) | Reparaturkosten | MW |
|---|---|---|
| Satz Sommerreifen, fehlt, ersetzen (Bild 14, Bild 15) | 775,33 € | 775,33 € |

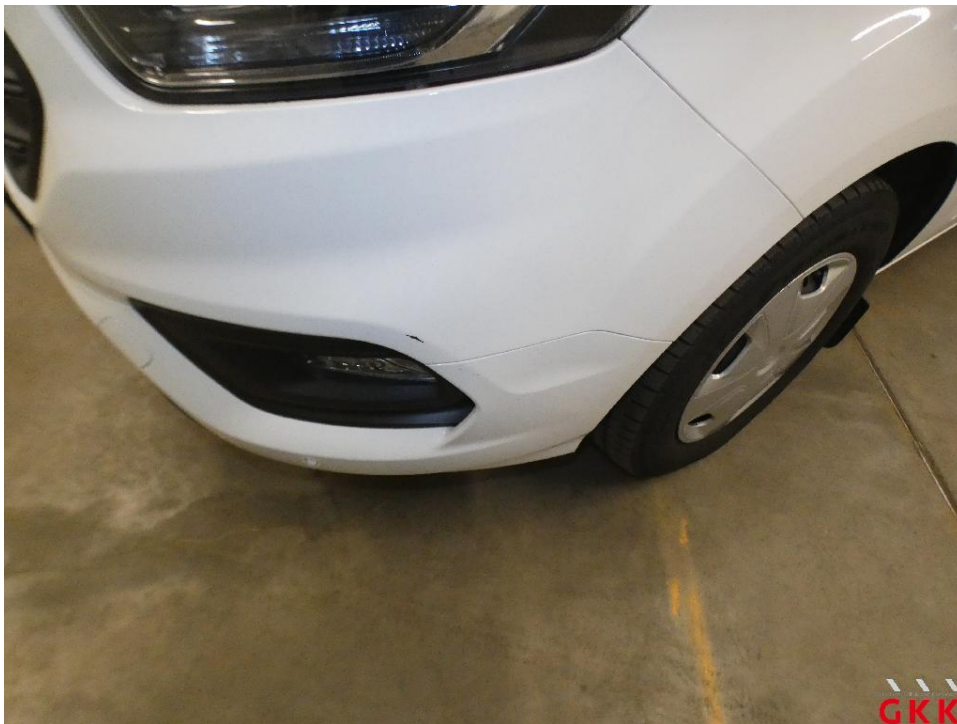
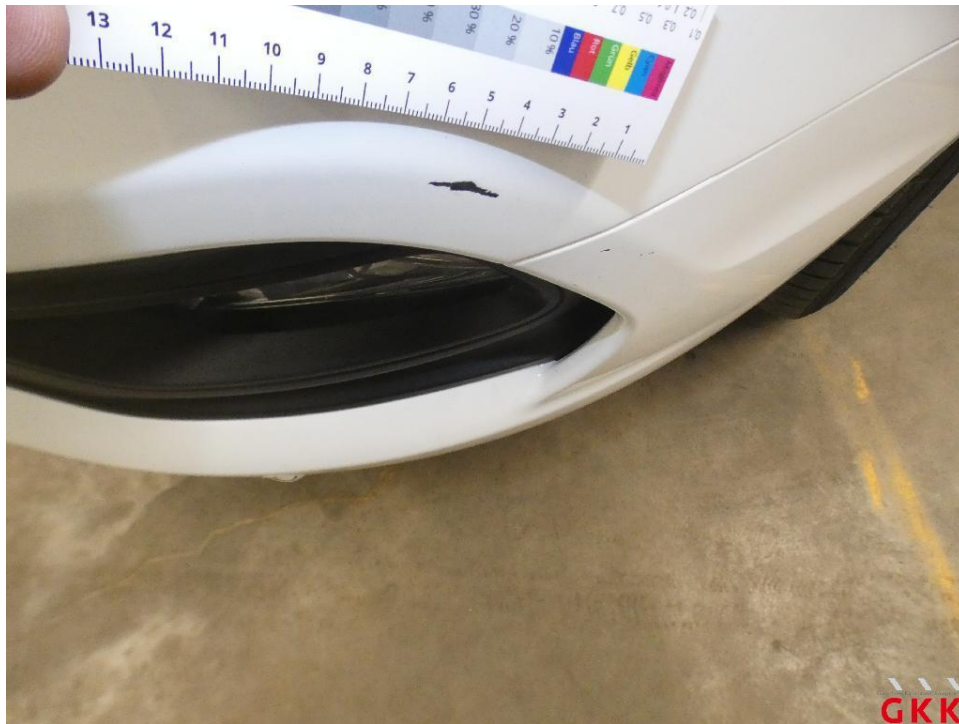
Bild 16 Stoßfänger vorne, Verkleidung oberhalb -lackiert-, verkratzt, lackieren

Bild 17 Stoßfänger vorne, Verkleidung oberhalb -lackiert-, verkratzt, lackieren

| <b>Front</b> (Angaben ohne MwSt.) | Reparaturkosten | MW |
|---|---|---|
| Stoßfänger vorne Verkleidung oberhalb -lackiert-, verkratzt, lackieren (Bild 16, Bild 17) | 566,84 € | 226,74 € |

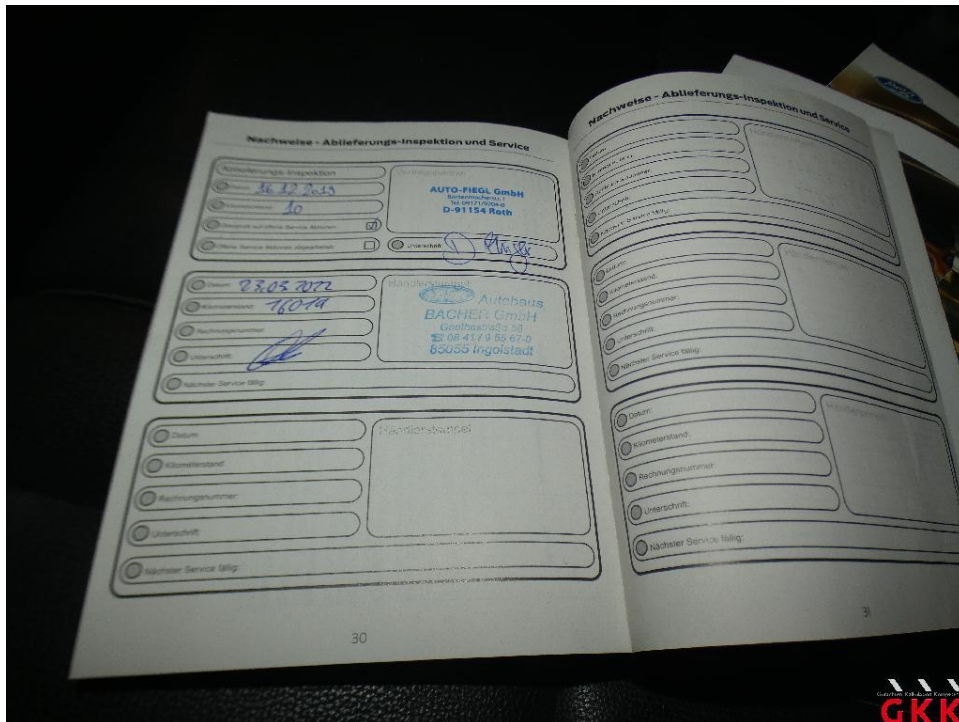
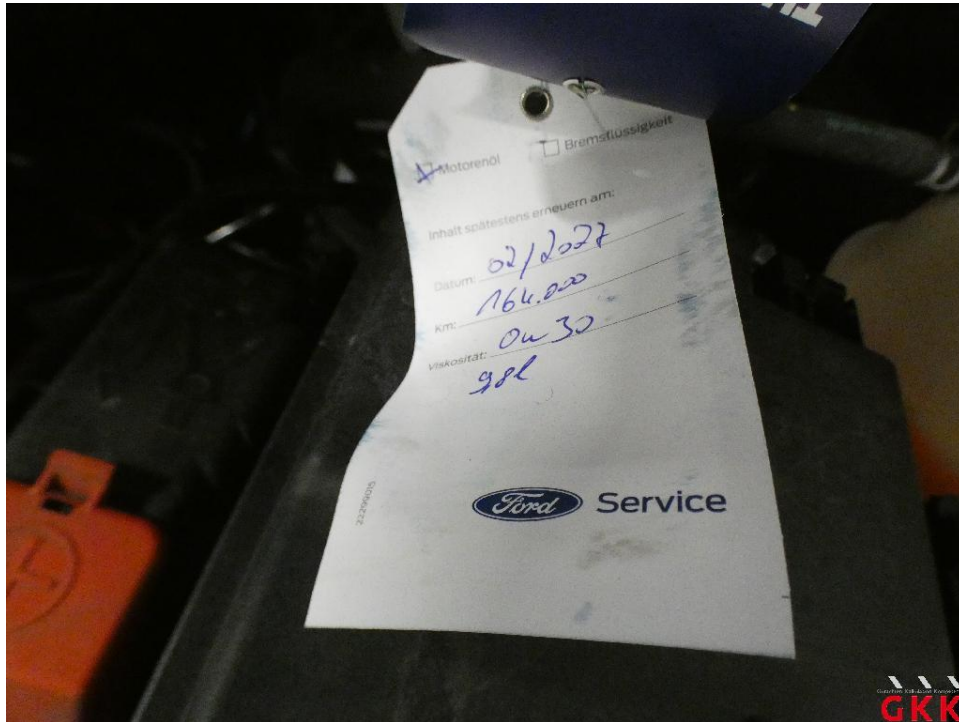
Bild 18 Inspektion groß, Kleintransporter, kein gültiger Nachweis vorhanden, durchführen

Bild 19 Inspektion groß, Kleintransporter, kein gültiger Nachweis vorhanden, durchführen

| <b>Front</b> (Angaben ohne MwSt.) | Reparaturkosten | MW |
|---|---|---|
| Inspektion groß Kleintransporter, kein gültiger Nachweis vorhanden, durchführen (Bild 18, Bild 19) | 634,54 € | 634,54 € |

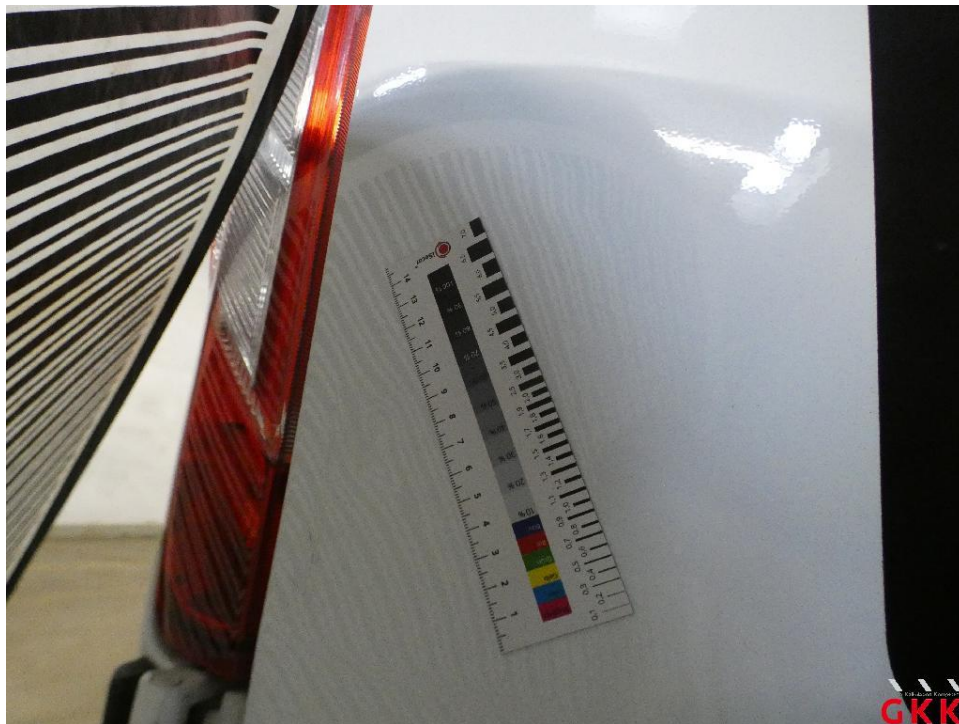
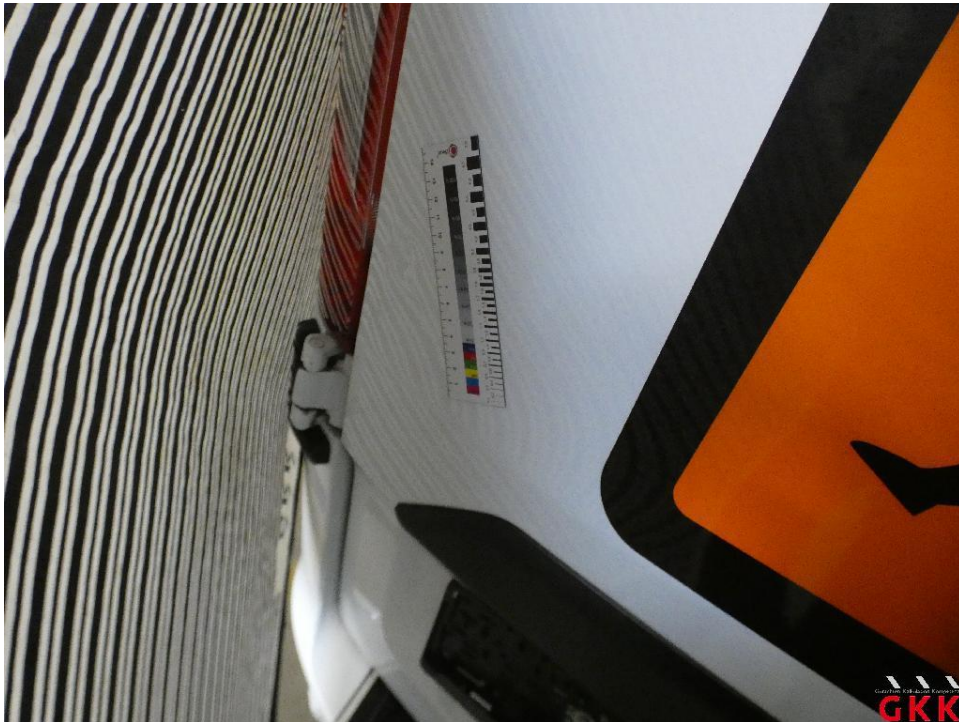
Bild 20 Hecktür links, beschädigt, instand setzen - lackieren

Bild 21 Hecktür links, beschädigt, instand setzen - lackieren

| <b>Front</b> (Angaben ohne MwSt.) | Reparaturkosten | MW |
|---|---|---|
| Hecktür links, beschädigt, instand setzen - lackieren (Bild 20, Bild 21) | 800,13 € | 367,91 € |
