GKK Gutachten GmbH

Raiffeisen-Impuls Fuhrparkmanagement
 GmbH & Co. KG

Wertgutachten

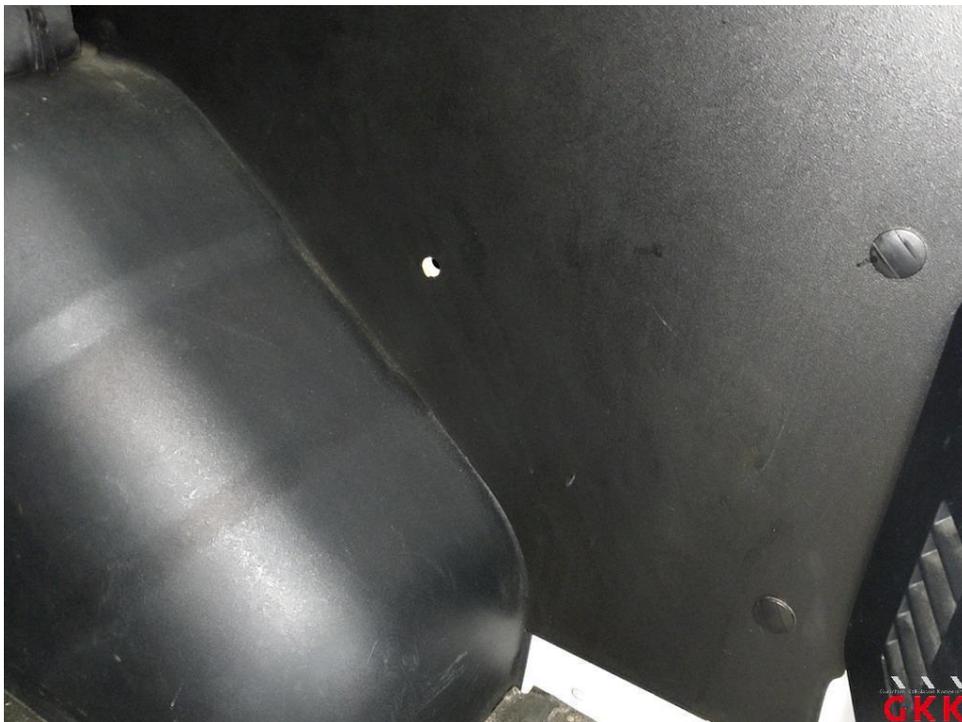
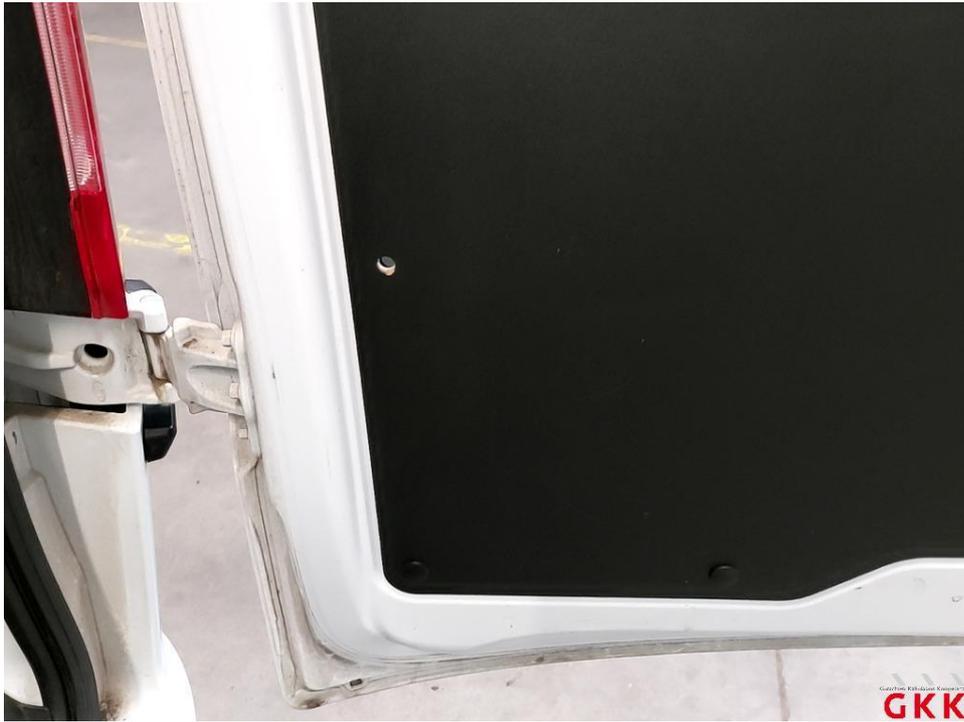
Bild 14 Innenraumverkleidungen, gelöst (I), instand setzen

Bild 15 Innenraumverkleidungen, gelöst (I), instand setzen

Sitz vorne links Bezug Sitzkissen -Stoff-, gerissen, ersetzen (Bild 16, Bild 17)	355,04 €	177,52 €
Sonstiges (Angaben ohne MwSt.)	Reparaturkosten	MW
HU (Hauptunters.) PKW / Transporter, kein gültiger Nachweis vorhanden, durchführen	121,85 €	121,85 €
Fahrzeug außen, Lackierung verwittert / matt, aufbereiten (Bild 20, Bild 21, Bild 22)	239,28 €	239,28 €
Ohne Zuordnung (Angaben ohne MwSt.)	Reparaturkosten	MW
Nothammer, fehlt, ersetzen	11,99 €	11,99 €
Innenraumverkleidungen, gelöst (I), instand setzen (Bild 14, Bild 15)	21,07 €	21,07 €
Handschuhfach, gelöst (I), instand setzen	47,86 €	47,86 €

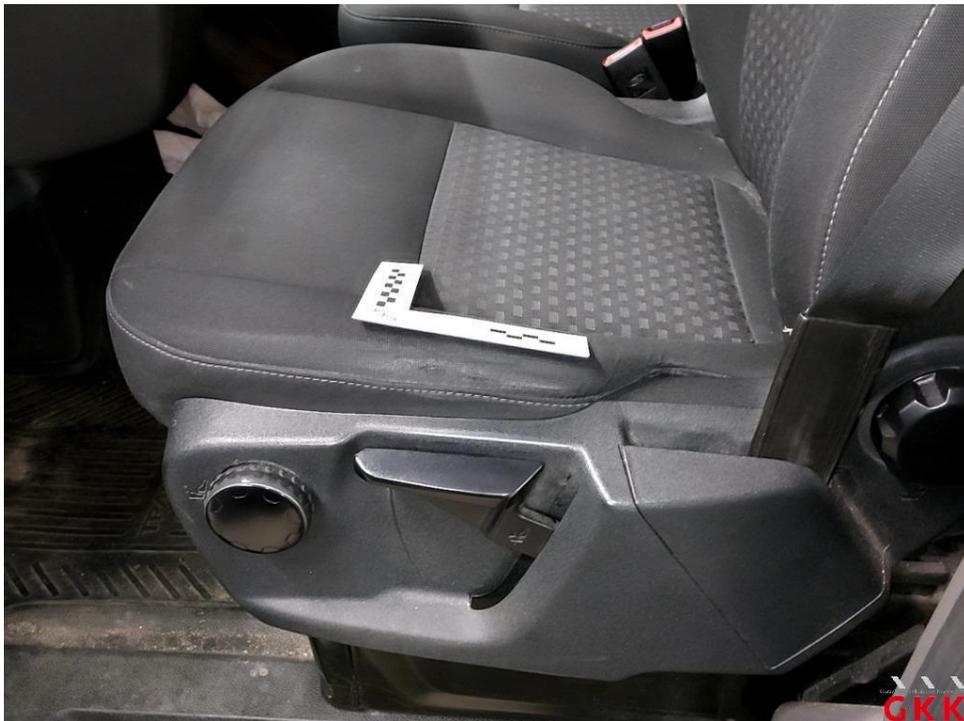
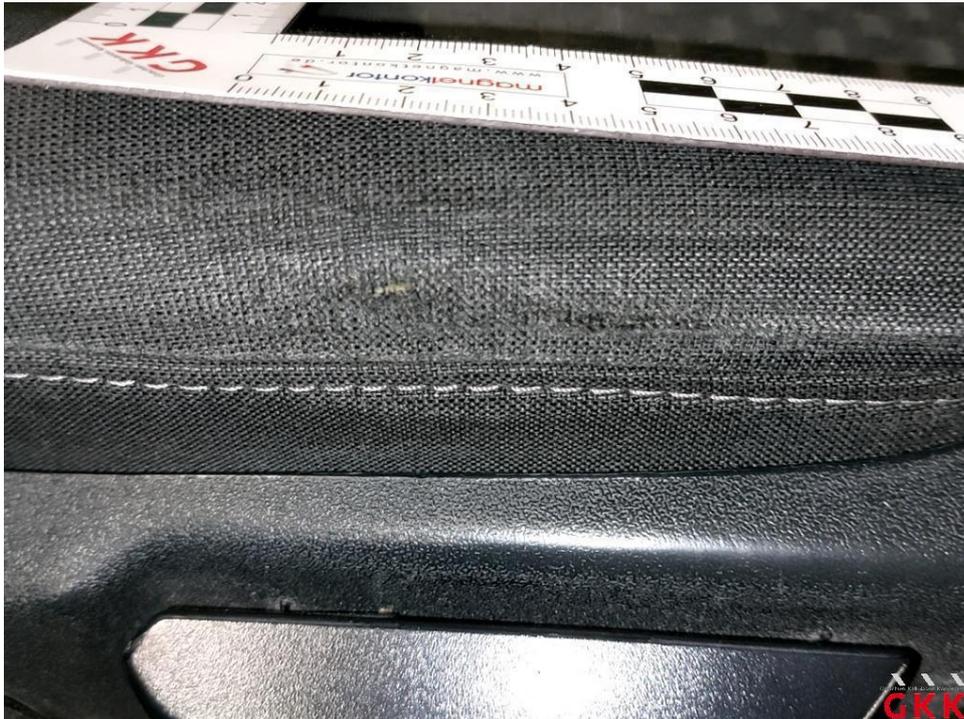
Bild 16 Sitz vorne links, Bezug Sitzkissen -Stoff-, gerissen, ersetzen

Bild 17 Sitz vorne links, Bezug Sitzkissen -Stoff-, gerissen, ersetzen

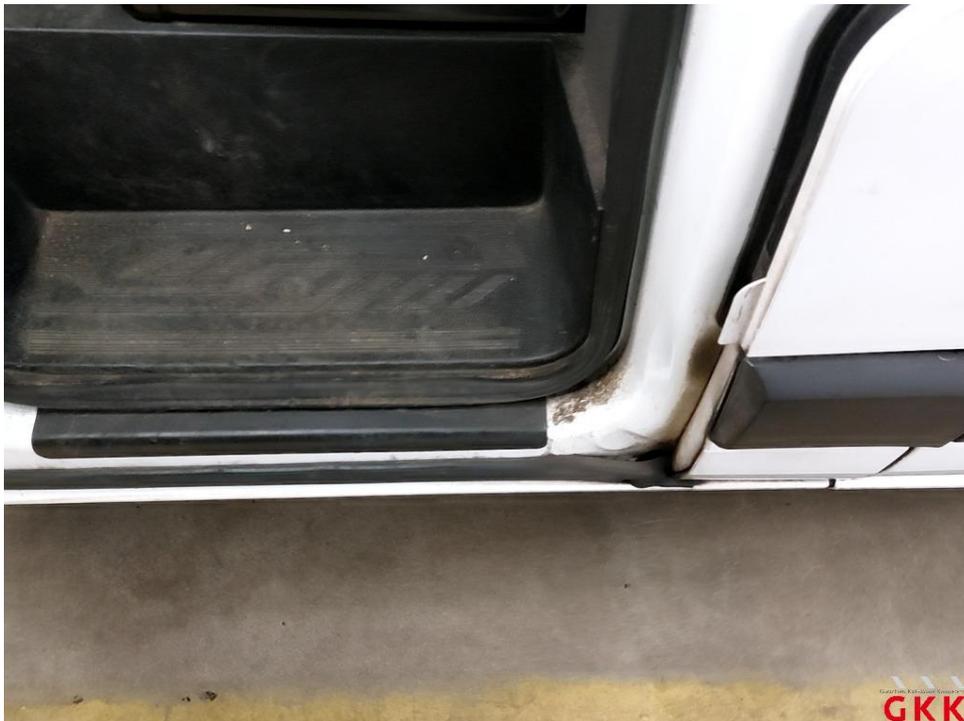
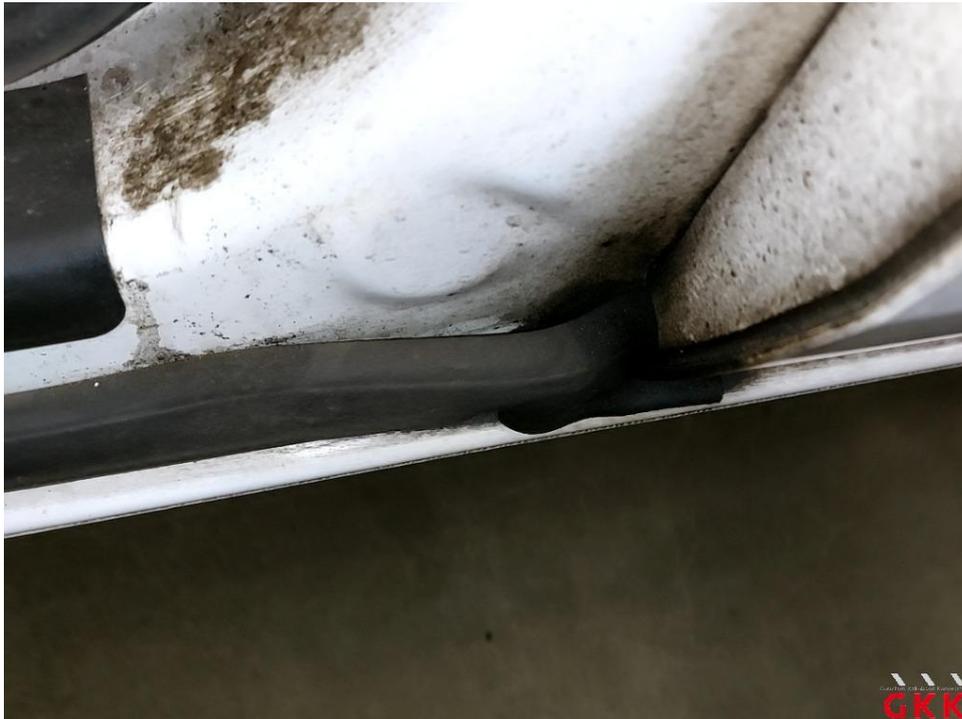
Bild 18 Tür vorne links, Dichtung -Einstieg-, lose, ersetzen

Bild 19 Tür vorne links, Dichtung -Einstieg-, lose, ersetzen

Wertbeeinflussende Faktoren		
Front (Angaben ohne MwSt.)	Reparaturkosten	MW
Motorhaube, beschädigt, Smartrepair (Bild 23)	100,00 €	100,00 €
Seite links (Angaben ohne MwSt.)	Reparaturkosten	MW
Tür vorne links Dichtung -Einstieg-, lose, ersetzen (Bild 18, Bild 19)	171,87 €	85,94 €
Seite rechts (Angaben ohne MwSt.)	Reparaturkosten	MW
Tür vorne rechts, beschädigt, instand setzen - lackieren (Bild 31, Bild 32)	922,08 €	540,80 €
Heck (Angaben ohne MwSt.)	Reparaturkosten	MW
Stoßfänger hinten Ecke links -lackiert-, verkratzt, lackieren (Bild 29, Bild 30)	390,10 €	195,05 €
Stoßfänger hinten Verkleidung -unlackiert-, beschädigt, ersetzen (Bild 26, Bild 27, Bild 28)	234,43 €	117,22 €
Hecktür rechts, beschädigt, instand setzen - lackieren (Bild 24, Bild 25)	787,57 €	513,43 €
Exterieur (Angaben ohne MwSt.)	Reparaturkosten	MW
Beschriftungs- / Werbefolie, beklebt, entkleben	100,00 €	100,00 €
Interieur (Angaben ohne MwSt.)	Reparaturkosten	MW

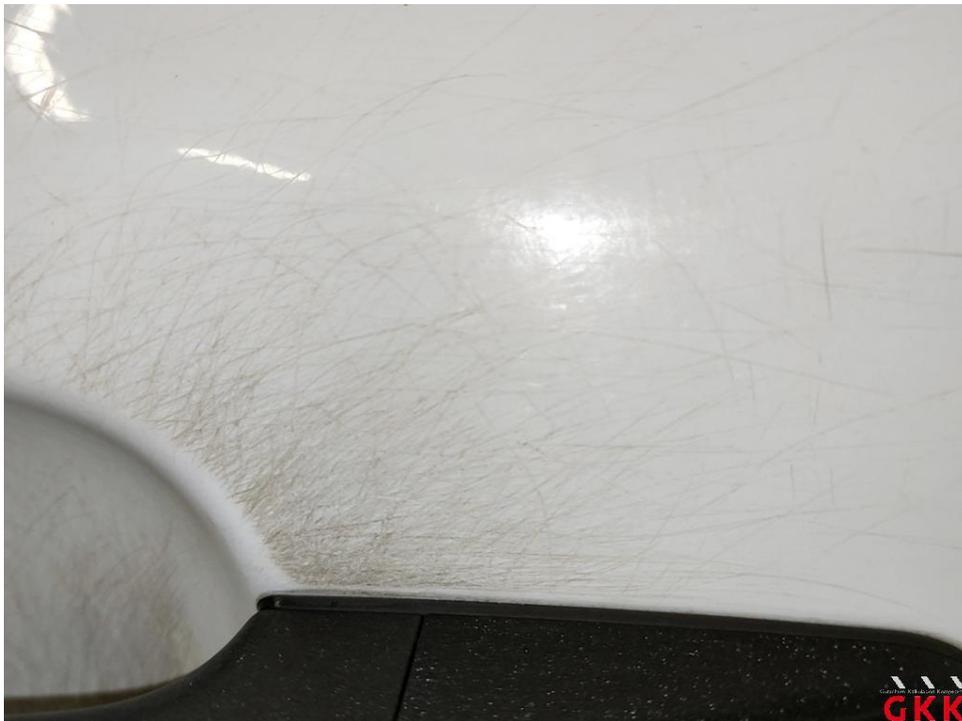
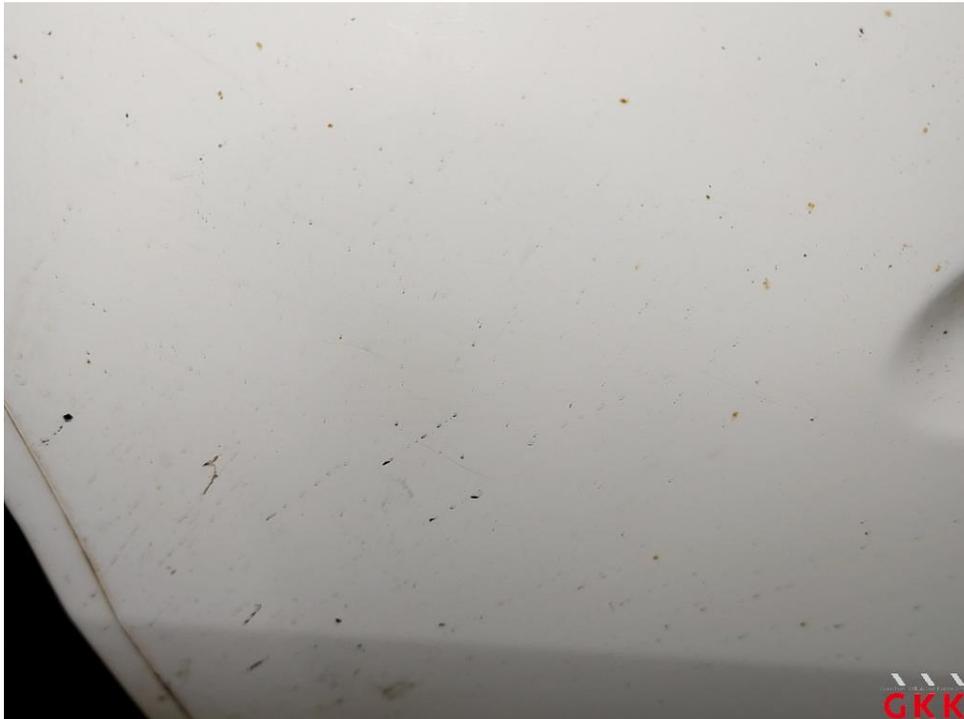
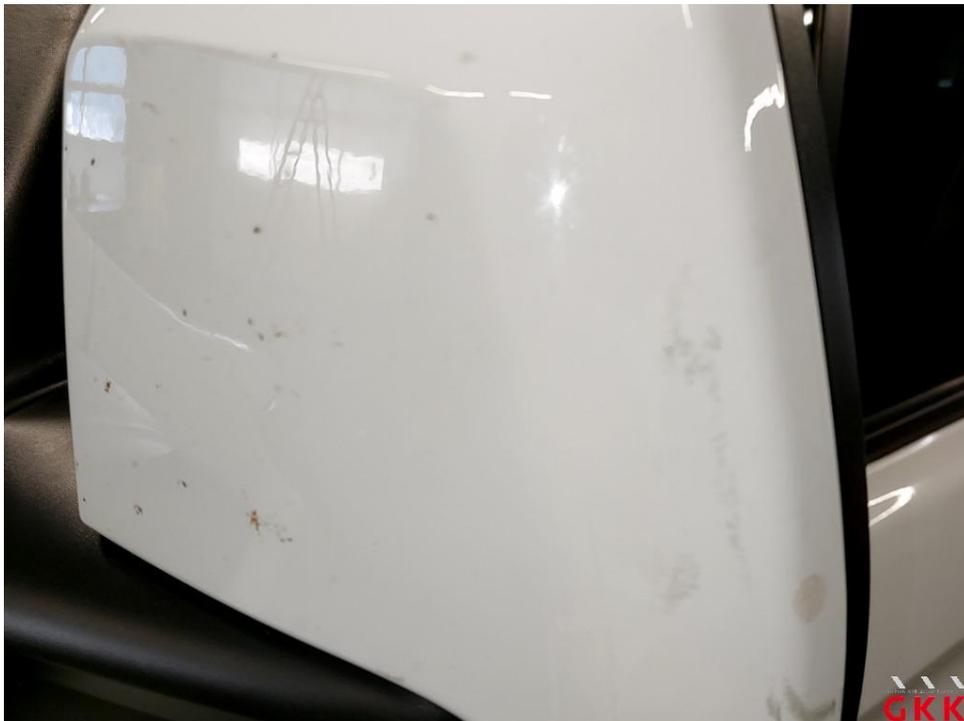
Bild 20 Fahrzeug, außen, Lackierung verwittert / matt, aufbereiten

Bild 21 Fahrzeug, außen, Lackierung verwittert / matt, aufbereiten

Bild 22 Fahrzeug, außen, Lackierung verwittert / matt, aufbereiten

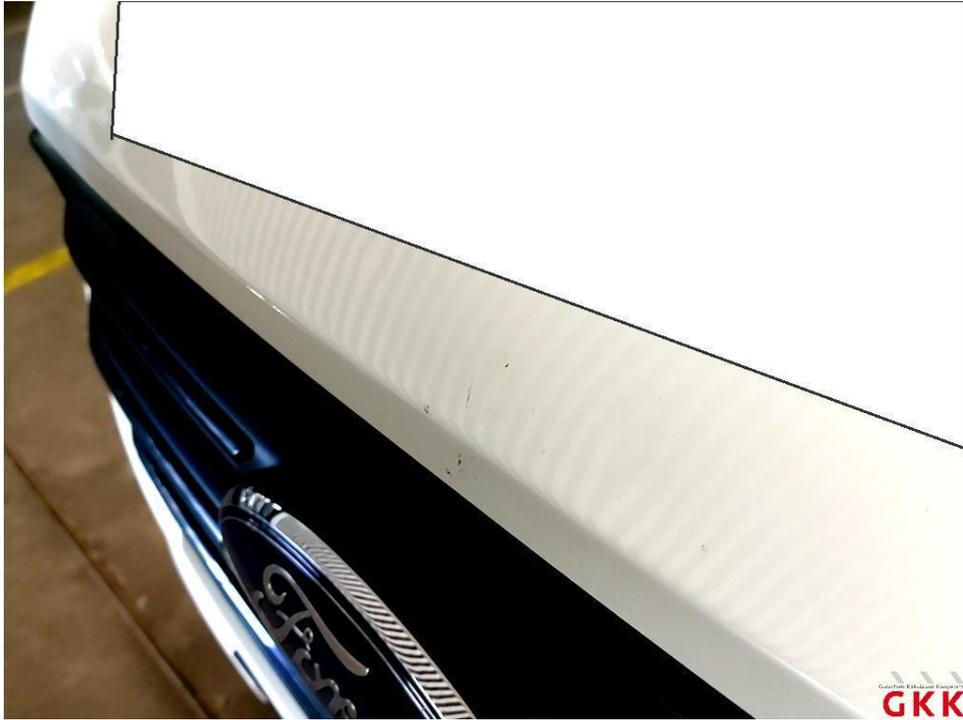
Bild 23 Motorhaube, beschädigt, Smartrepair

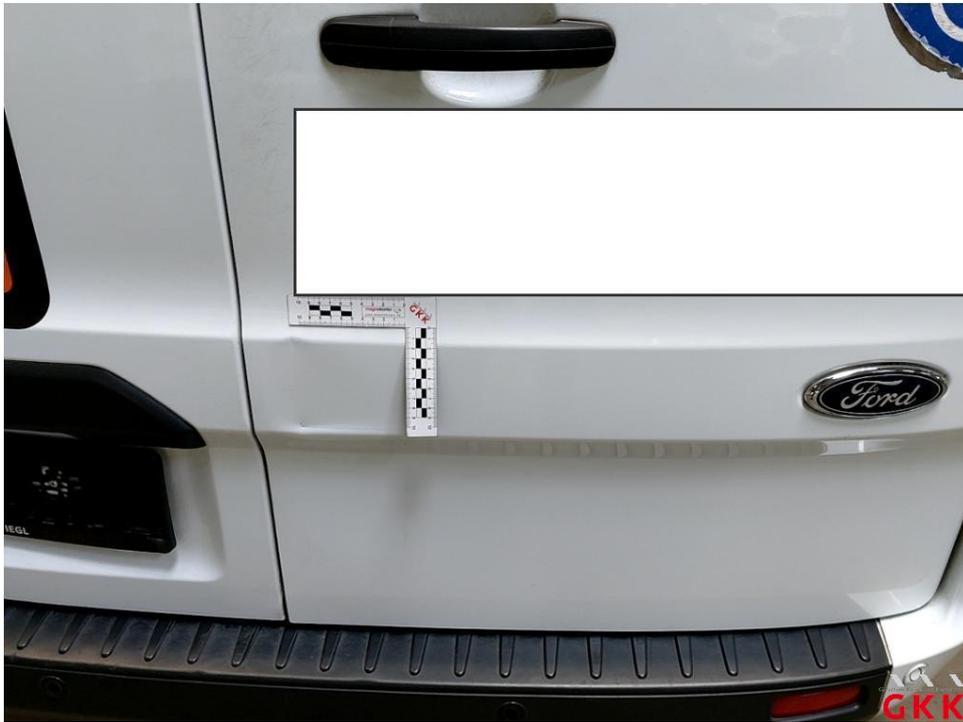
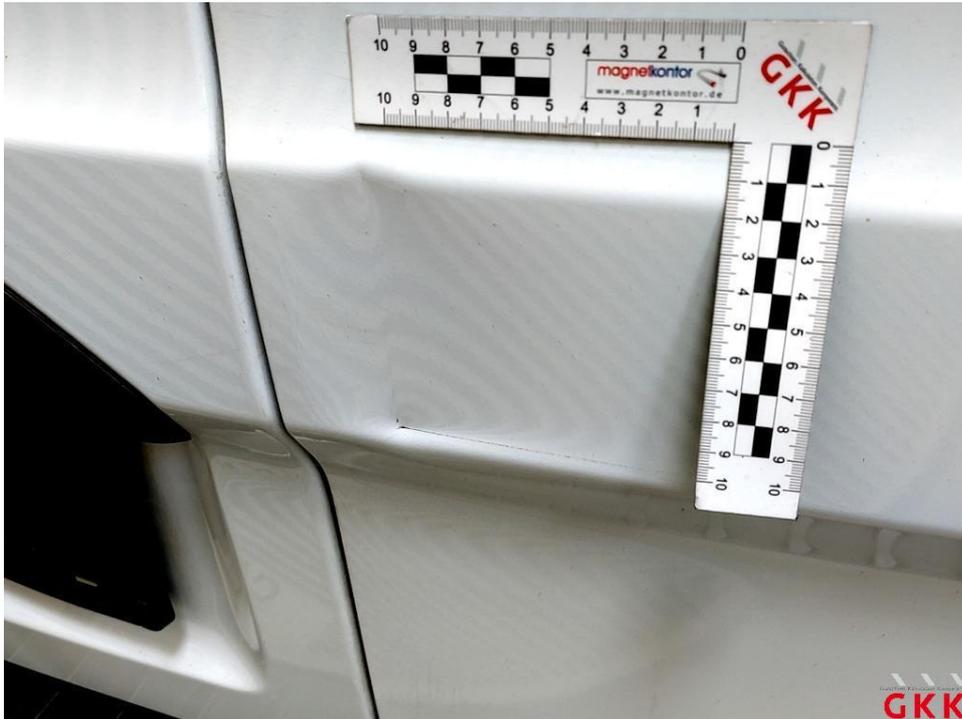
Bild 24 Hecktür rechts, beschädigt, instand setzen - lackieren

Bild 25 Hecktür rechts, beschädigt, instand setzen - lackieren

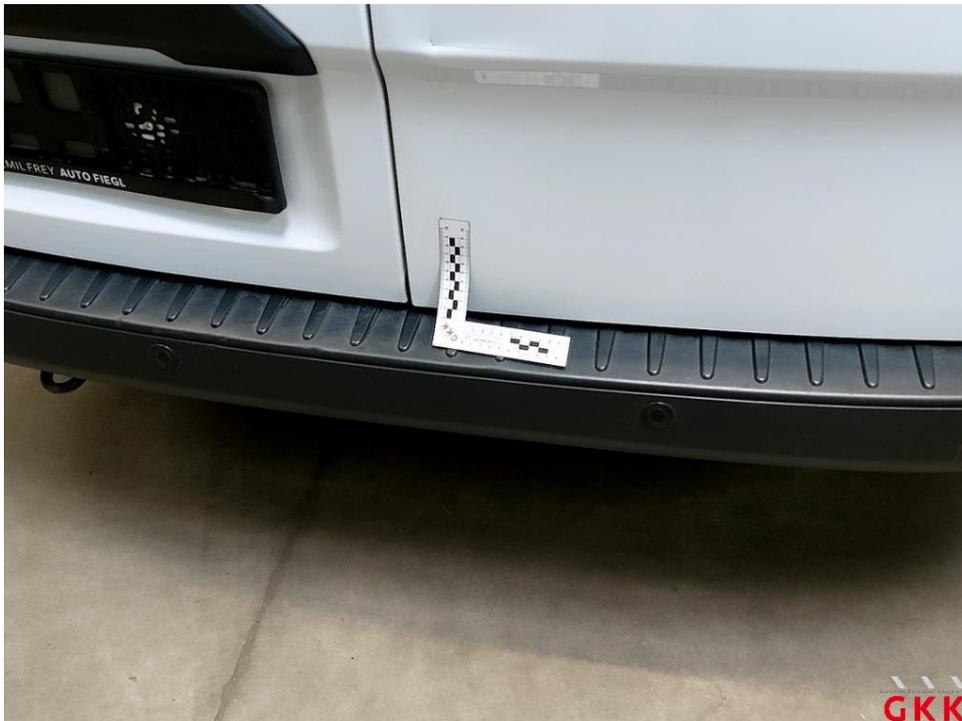
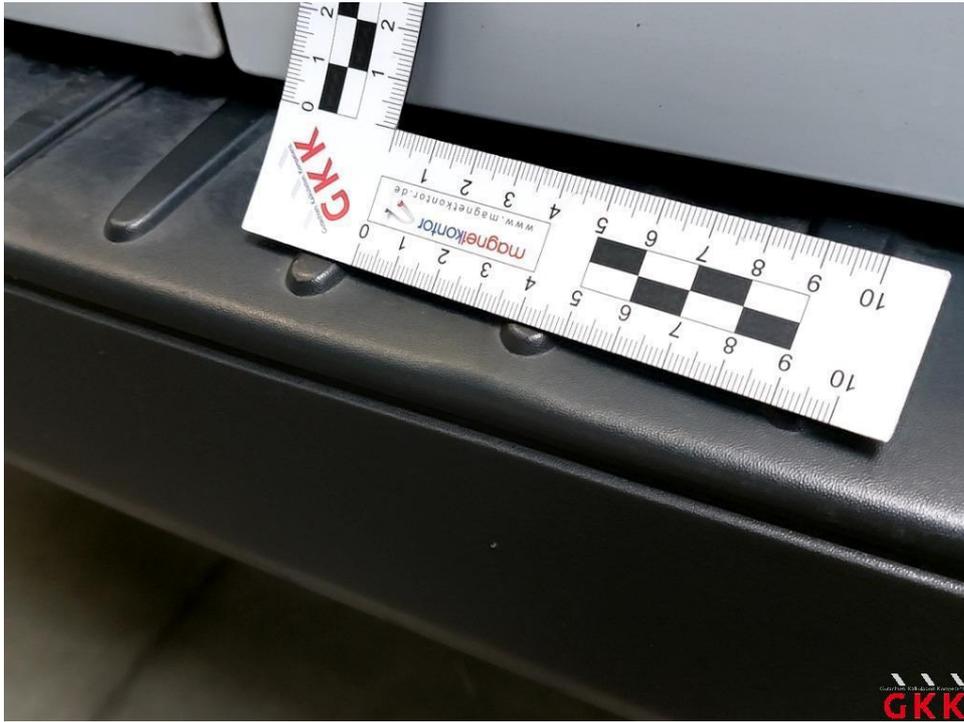
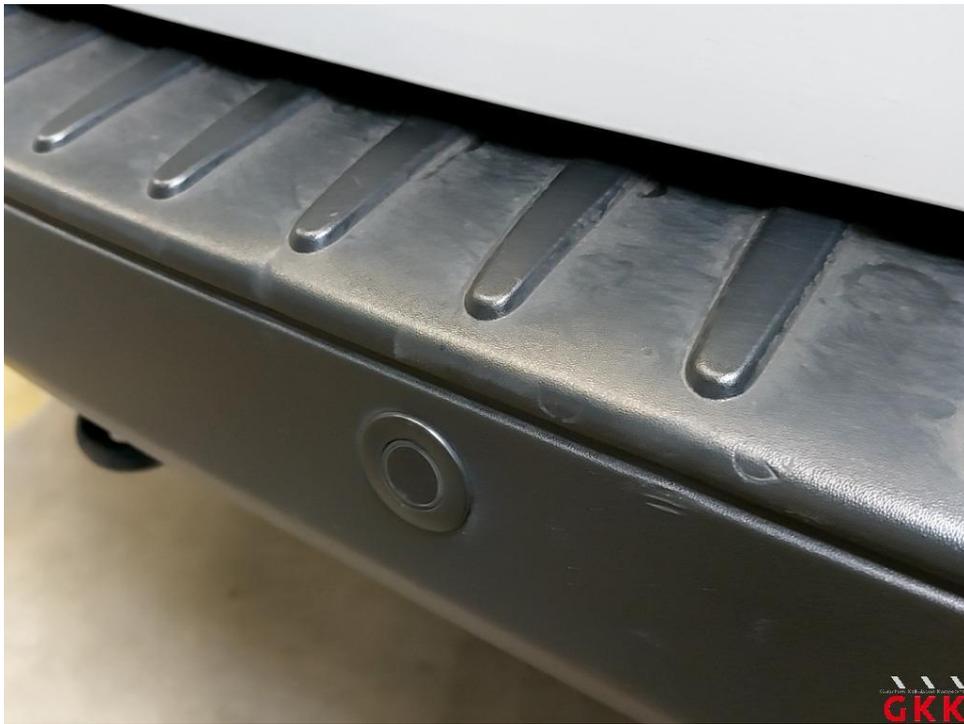
Bild 26 Stoßfänger hinten, Verkleidung -unlackiert-, beschädigt, ersetzen

Bild 27 Stoßfänger hinten, Verkleidung -unlackiert-, beschädigt, ersetzen

Bild 28 Stoßfänger hinten, Verkleidung -unlackiert-, beschädigt, ersetzen

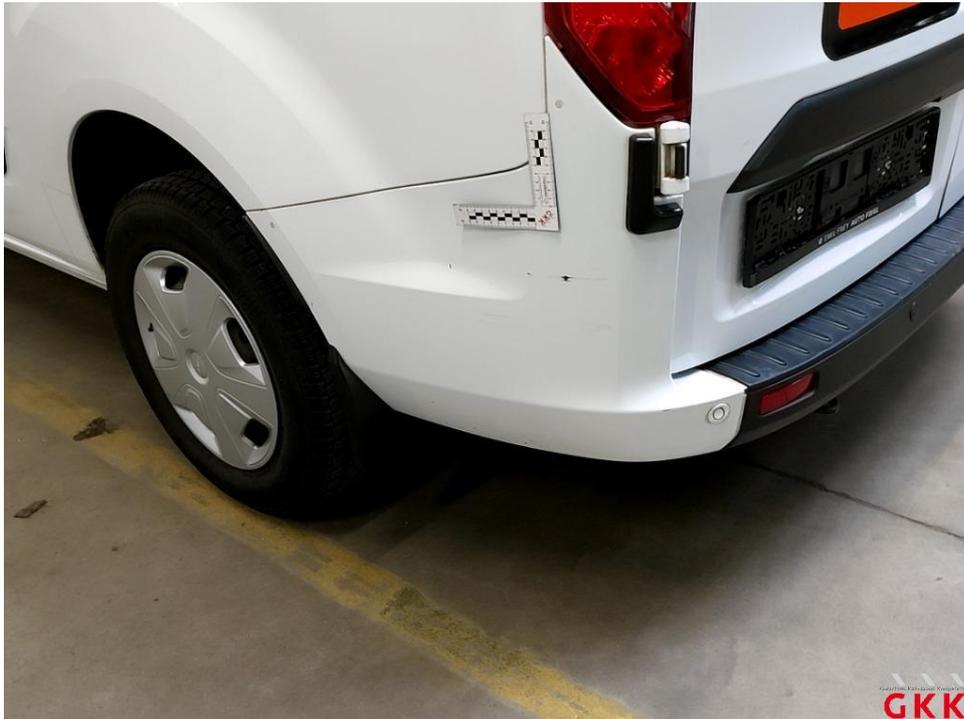
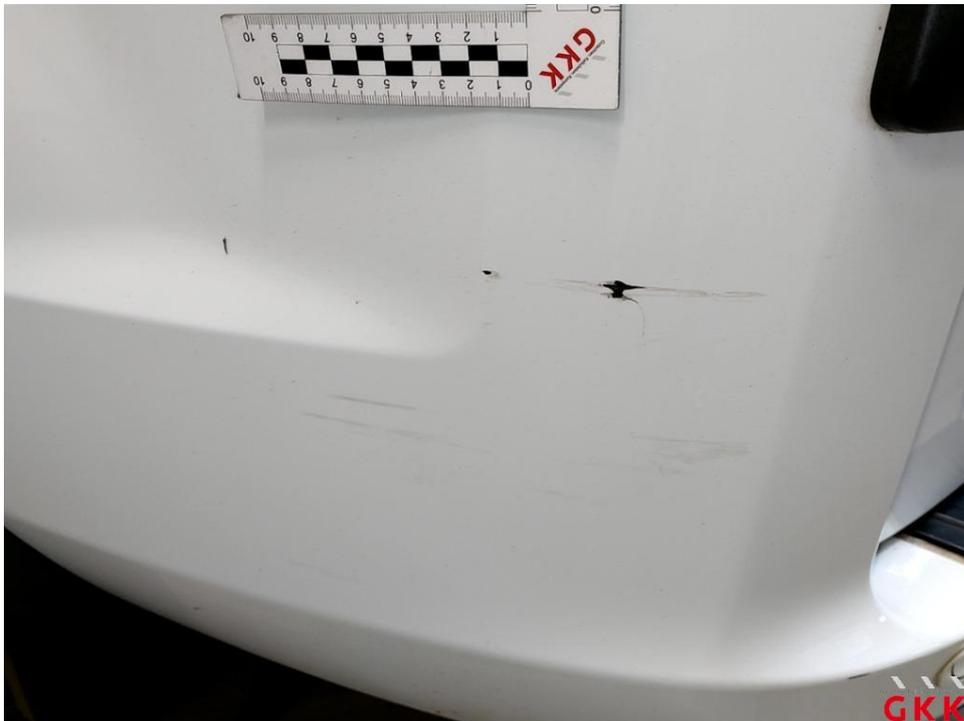
Bild 29 Stoßfänger hinten, Ecke links -lackiert-, verkratzt, lackieren

Bild 30 Stoßfänger hinten, Ecke links -lackiert-, verkratzt, lackieren

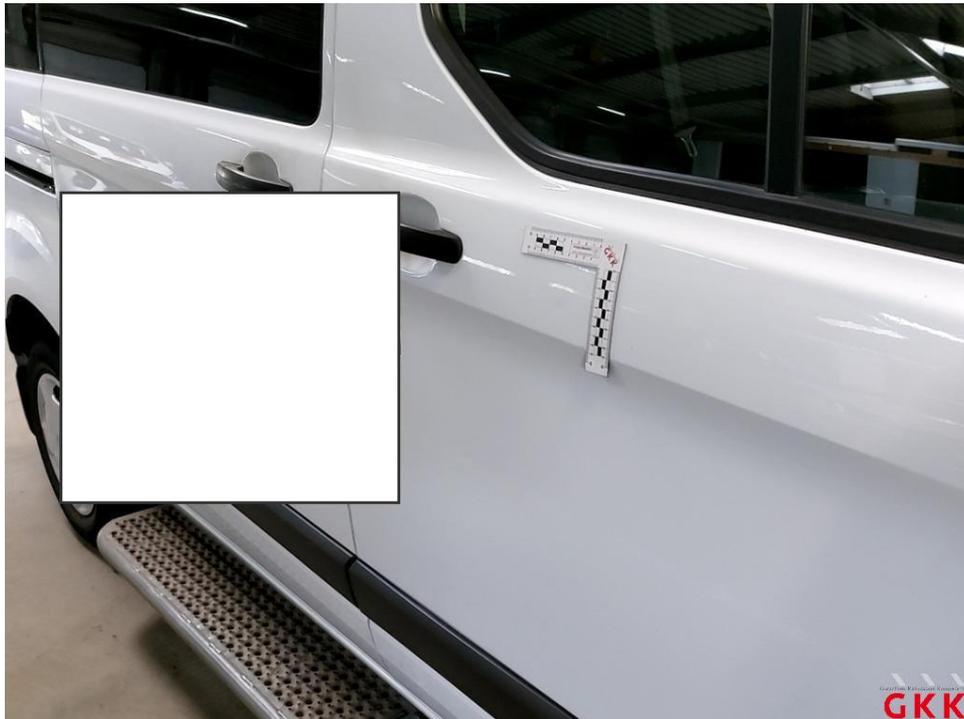
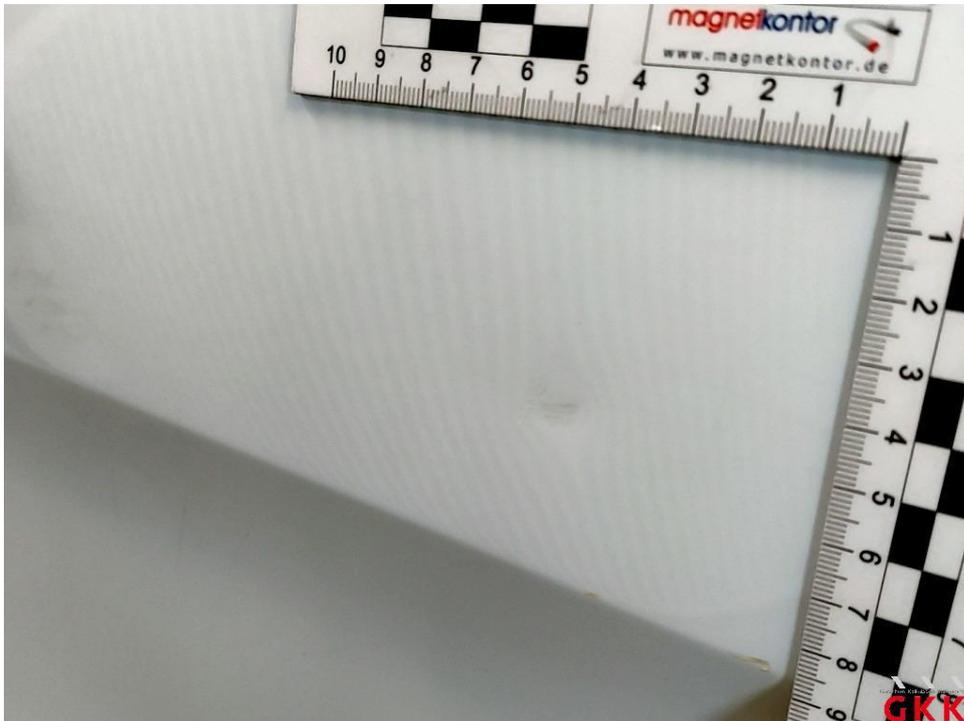
Bild 31 Tür vorne rechts, beschädigt, instand setzen - lackieren

Bild 32 Tür vorne rechts, beschädigt, instand setzen - lackieren
