## Wertgutachten

| <b>Fahrzeugident.-Nr.</b> | <b>NLHBM51HANZ112504</b> | | |
| <b>Hersteller</b> | Hyundai | <b>Nächste HU</b> | 02/2027 |
| <b>Typ / Verkaufsbez.</b> | i20 1.2 Select | <b>Laufleistung abgelesen</b> | 62.437 km |

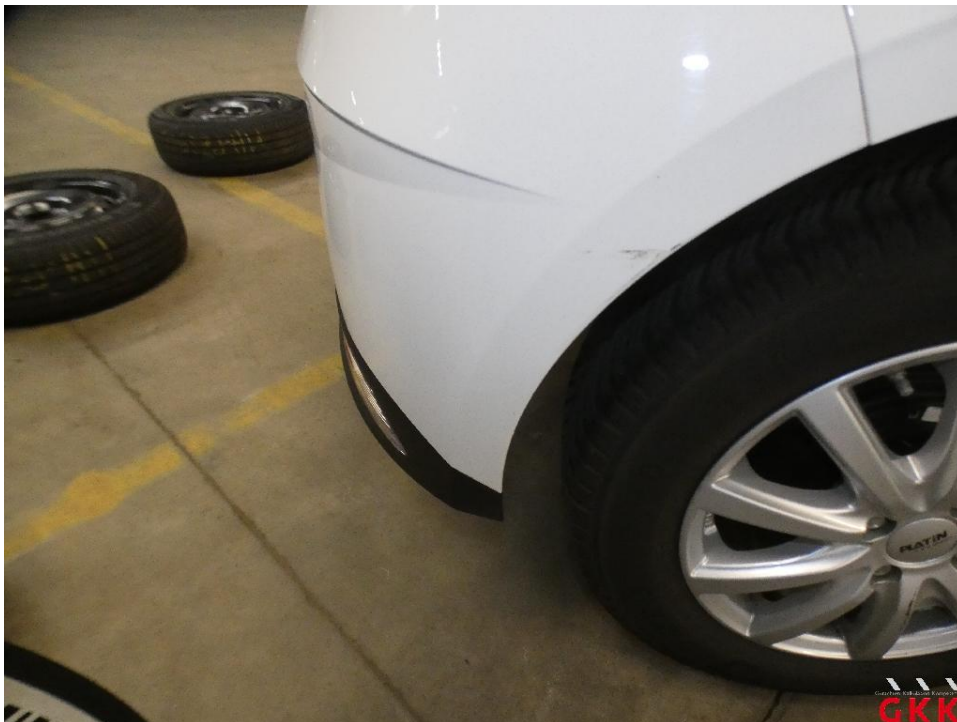
| Heck (Angaben ohne MwSt.) | Reparaturkosten | MW |
|---|---|---|
| Stoßfänger hinten Verkleidung -lackiert-, verkratzt, lackieren (Bild 15, Bild 16) | 506,04 € | 328,93 € |

Bild 15 Stoßfänger hinten, Verkleidung -lackiert-, verkratzt, lackieren

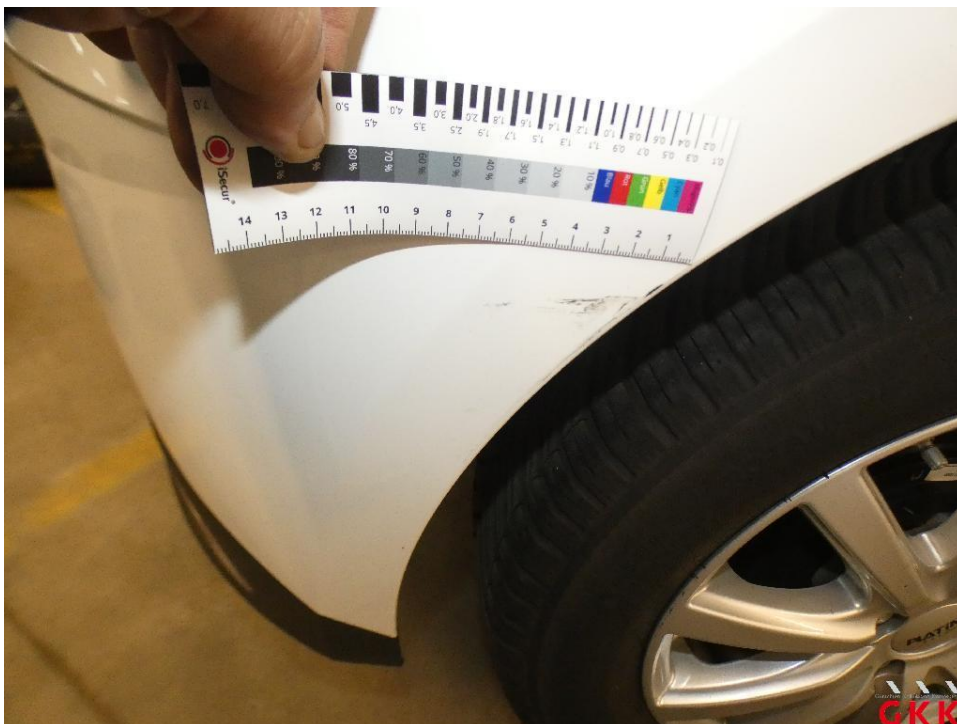
Bild 16 Stoßfänger hinten, Verkleidung -lackiert-, verkratzt, lackieren
