WAUZZZF29MN074372

Halter		Besichtigungszustand	Ausreichend
Kennzeichen		Laufleistung (abgelesen)	89.744 km
Hersteller	Audi	Restlauf bis Service	20 Tag(e)
Typ/Modell	A6 50 TFSI e	HU (Bericht lag vor)	05/2026
Fahrgestellnummer	WAUZZZF29MN074372	Leistung / Hubraum	195 kW / 1.984 ccm
Erstzulassung	01.04.2021	Polster/Farbe	/
Letzte Wartung		Lackierung	
Kraftstoffart	Hybr.B/E ext.aufi	Getriebe	Automatik

Zustandsbericht

Besichtigungsdatum: 07.04.2025
Protokollnummer: 39197616
Anlieferungsdatum: 07.04.2025

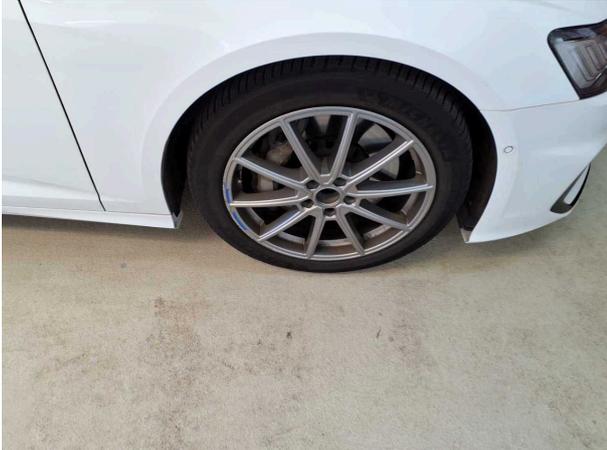
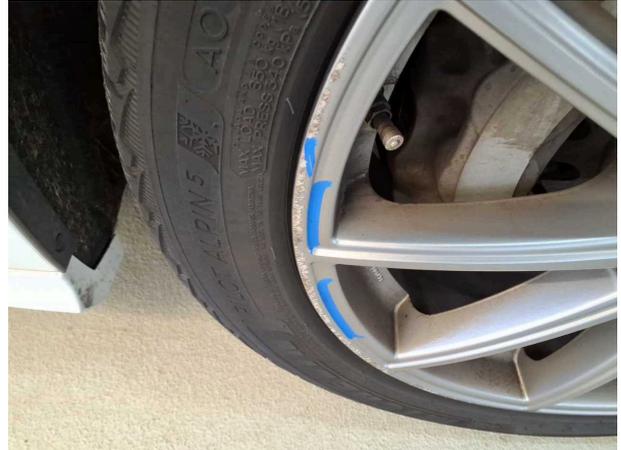
Beschädigung #2: Rad/Reifen: Leichtmetallfelge vorn rechts - verkratzt / verschürft - kein Abzug

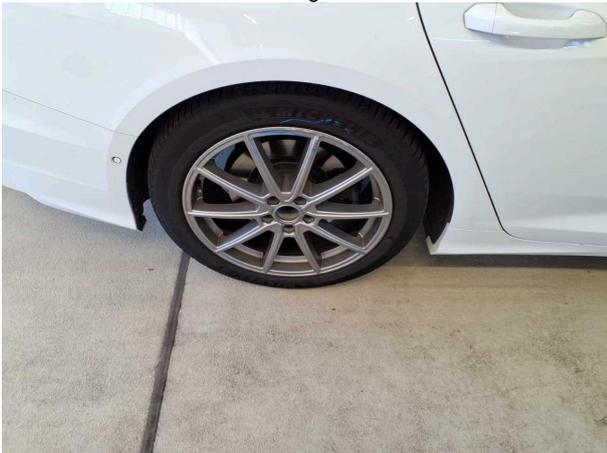
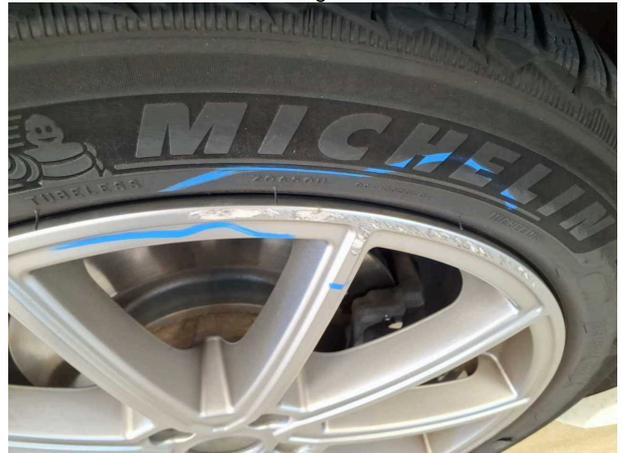
Beschädigung #3: Rad/Reifen: Leichtmetallfelge hinten rechts - verkratzt / verschürft - kein Abzug

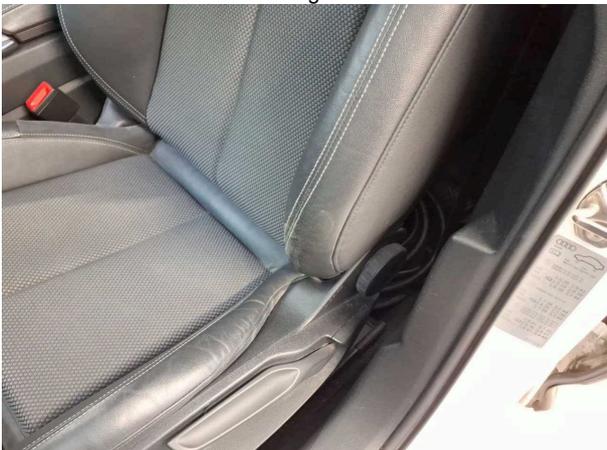
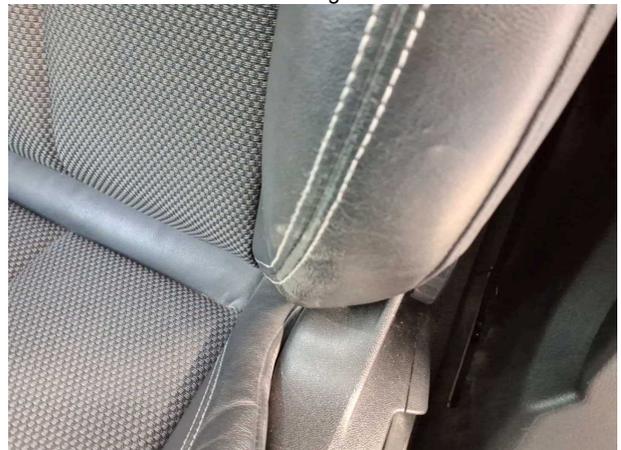
Beschädigung #4: Sitz vorn: Lehnenbezug links - Abrieb - Wertminderung

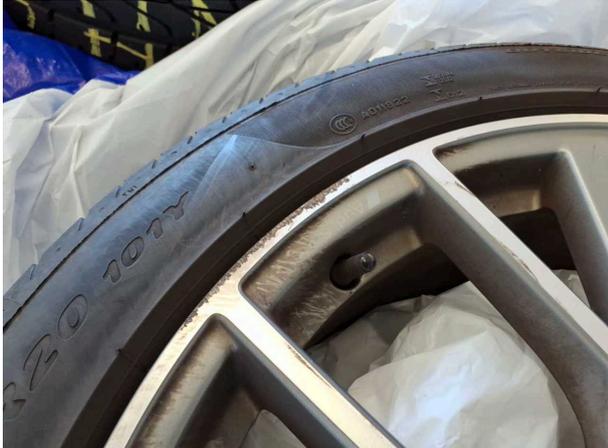
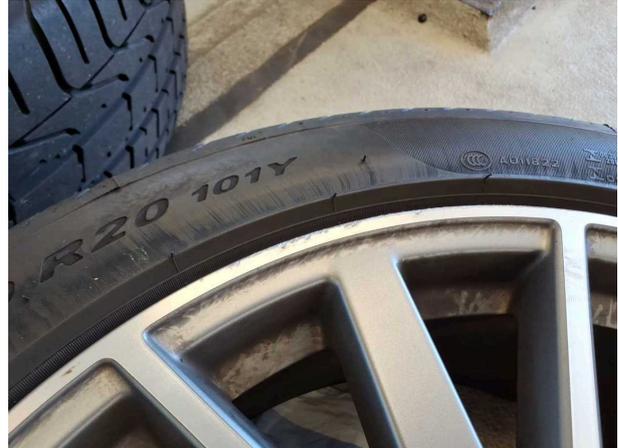
Beschädigung #5: 2.Radsatz: 2 Leichtmetallfelgen - verkratzt / verschürft - Wertminderung

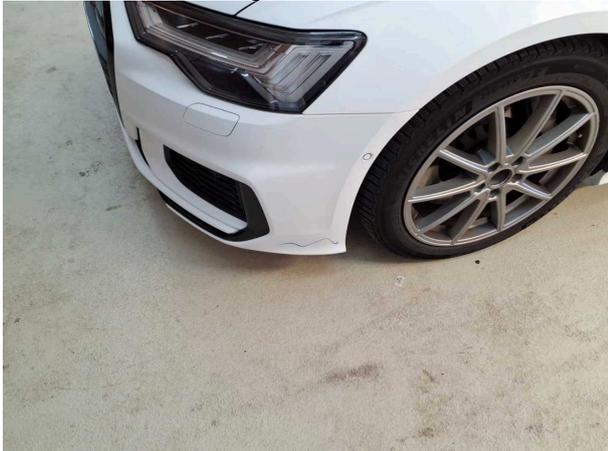
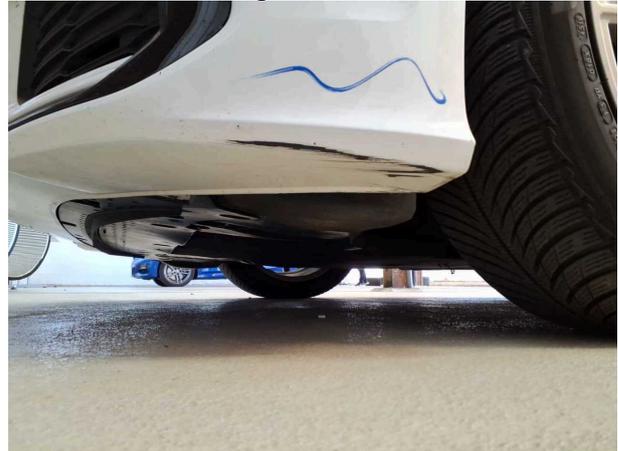
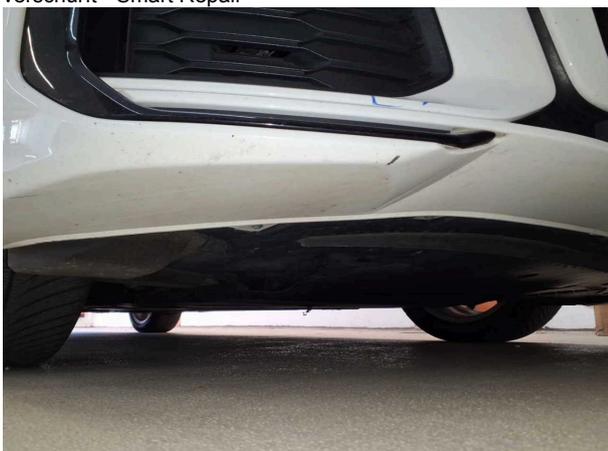
Beschädigung #6: Stossfänger vorn: Stossfänger vorn - verkratzt / verschürft - Smart Repair

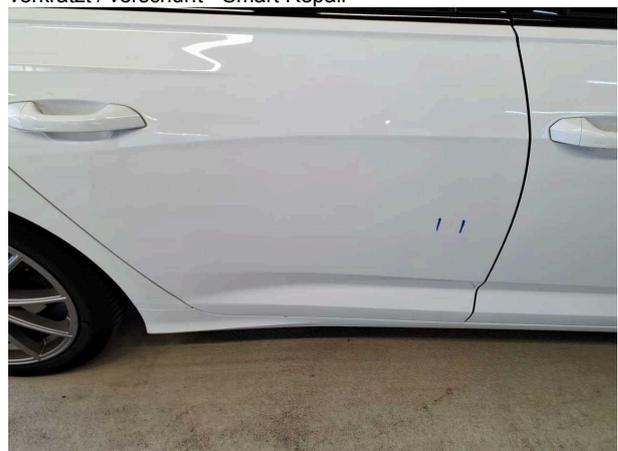
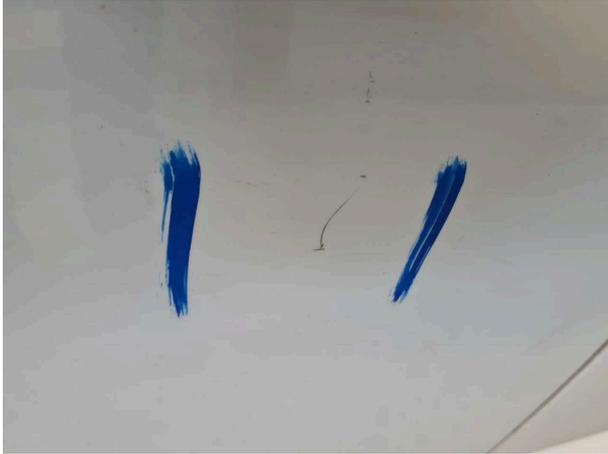
Beschädigung #8: Tür hinten rechts: Tür - Kratzer - instandsetzen und lackieren
