## Wertgutachten

<b>Ihr Auftrag vom</b>	16.04.2025 durch Raiffeisen-Impuls Fuhrparkmanagement GmbH & Co. KG
<b>Besichtigungsort</b>	36272 Niederaula, Industriestraße 11
<b>Besichtigungsdatum</b>	29.04.2025
<b>Referenznummern</b>	0002041243

<b>Fahrzeugident.-Nr.</b>	<b>WF01XXTTG1LB86336</b>		
<b>Fahrzeugart</b>	Transporter - Kombi	<b>Farbton / Lackart</b>	Frost-Weiß / Uni
<b>Hersteller</b>	Ford	<b>Nächste HU</b>	05/2025
<b>Typ / Verkaufsbez.</b>	Transit Custom Kombi 2.0 TDCI Trend	<b>Laufleistung abgelesen</b>	95.788 km
<b>Erstzulassung</b>	11.03.2020	<b>Emissionsklasse</b>	keine Angabe
<b>Getriebe / Gänge</b>	Manuell / 6	<b>Sitzplätze / Türen</b>	9 / 5
<b>Achsen / angetrieben</b>	2 / 1	<b>Anzahl Besitzer</b>	keine Angabe
<b>Motorart</b>	Reihenmotor / Diesel	<b>Hubraum / Nennleistung</b>	1.997 ccm / 77 KW
<b>Antriebsart</b>	Frontantrieb

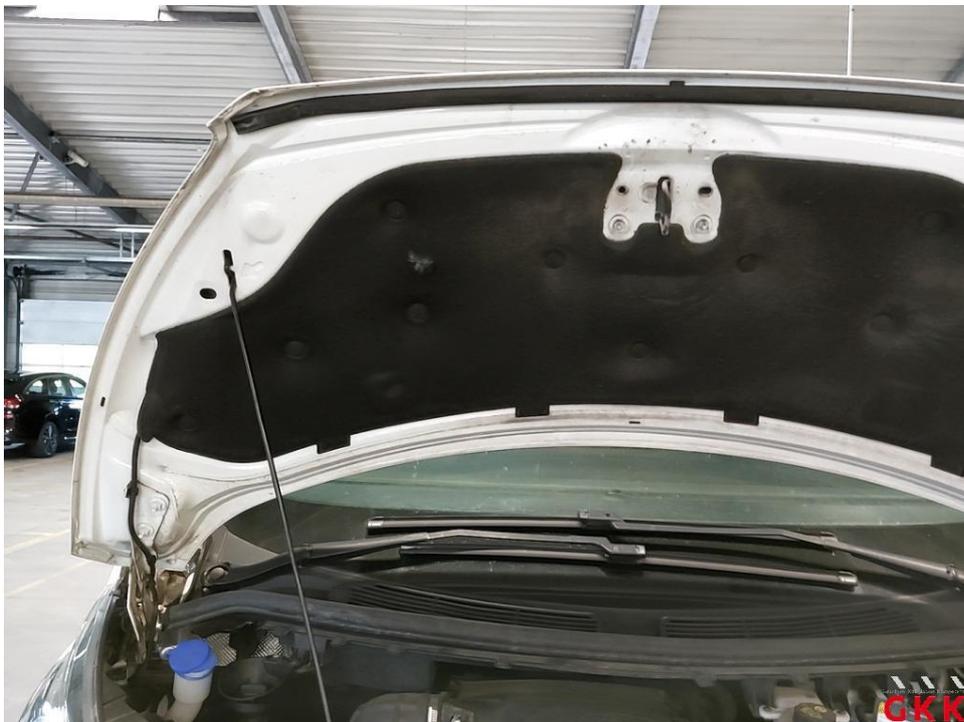
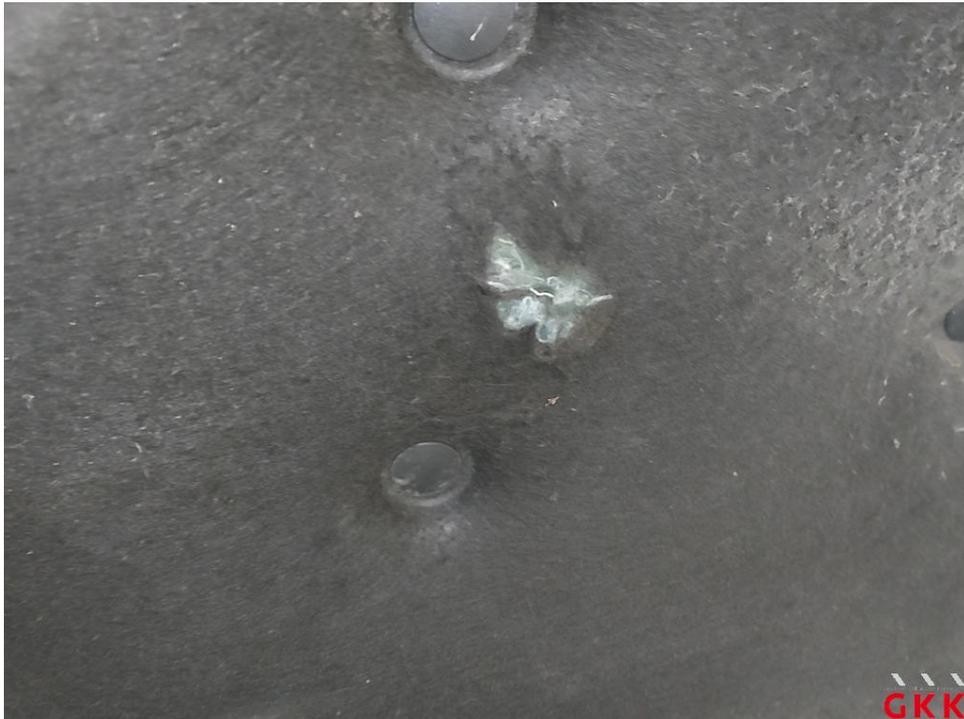
<b>Wertbeeinflussende Faktoren</b>		
<b>Front</b> (Angaben ohne MwSt.)	Reparaturkosten	MW
Motorhaube Dämmmatte, beschädigt, ersetzen (Bild 14, Bild 15)	128,25 €	64,13 €
<b>Seite rechts</b> (Angaben ohne MwSt.)	Reparaturkosten	MW
Spiegelgehäuse rechts Kappe -lackiert-, verkratzt, lackieren (Bild 23, Bild 24)	543,96 €	271,98 €
<b>Reifen, Felgen, Radkappen</b> (Angaben ohne MwSt.)	Reparaturkosten	MW
Radkappe(n) hinten rechts, fehlt, ersetzen (Bild 27)	49,12 €	49,12 €
<b>Exterieur</b> (Angaben ohne MwSt.)	Reparaturkosten	MW
Beschriftungs- / Werbefolie, beklebt, entkleben	100,00 €	100,00 €
<b>Sonstiges</b> (Angaben ohne MwSt.)	Reparaturkosten	MW
Inspektion groß Transporter, kein gültiger Nachweis vorhanden, durchführen	851,41 €	851,41 €
Fahrzeug außen, Lackierung verwittert / matt, aufbereiten (Bild 17, Bild 18, Bild 19)	239,28 €	239,28 €
Fahrzeug innen, verkratzt und verschmutzt, aufbereiten (Bild 20, Bild 21, Bild 22)	159,52 €	159,52 €

Bild 14 Motorhaube, Dämmmatte, beschädigt, ersetzen

Bild 15 Motorhaube, Dämmmatte, beschädigt, ersetzen

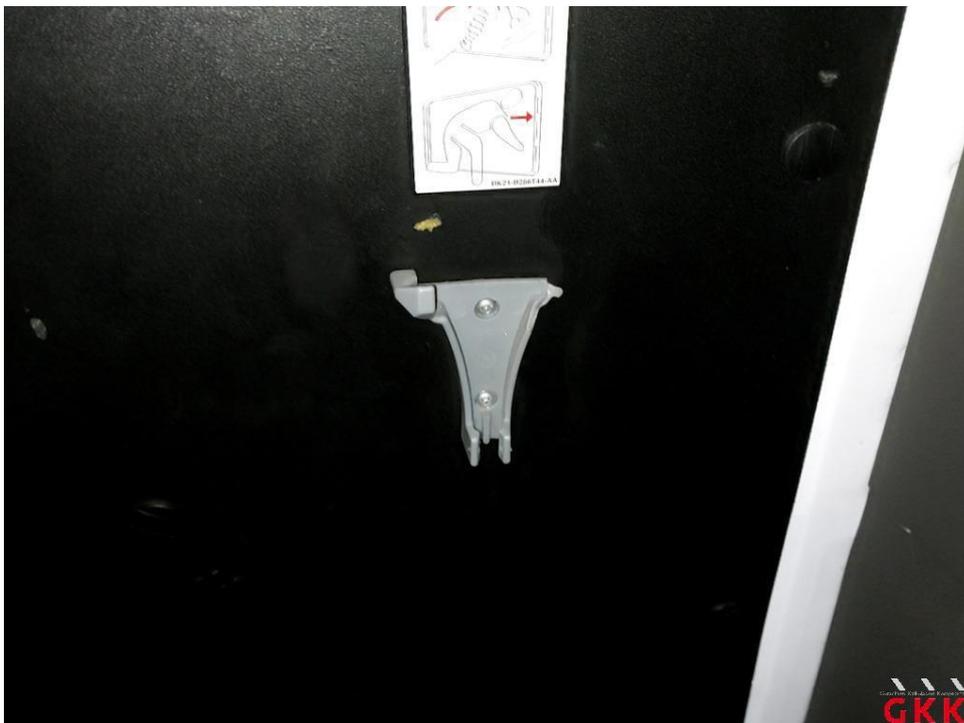
<b>Ohne Zuordnung</b> (Angaben ohne MwSt.)	Reparaturkosten	MW
Nothammer, fehlt, ersetzen (Bild 16)	11,99 €	11,99 €
Fahrgastraum / Abdeckung, fehlt, ersetzen (Bild 25, Bild 26)	25,68 €	25,68 €

Bild 16 Nothammer, fehlt, ersetzen

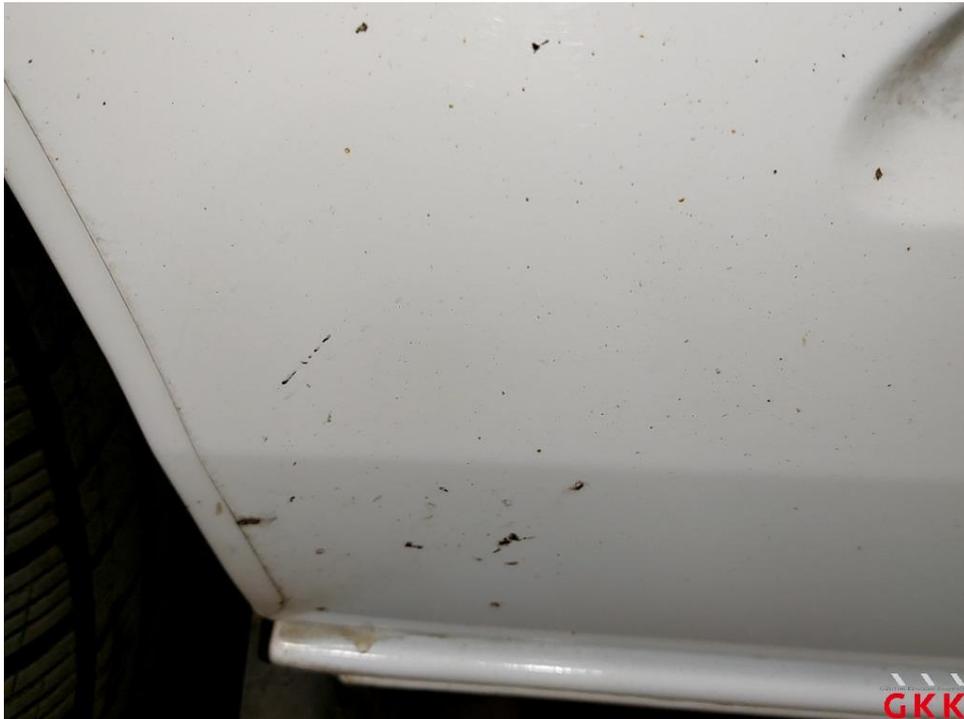
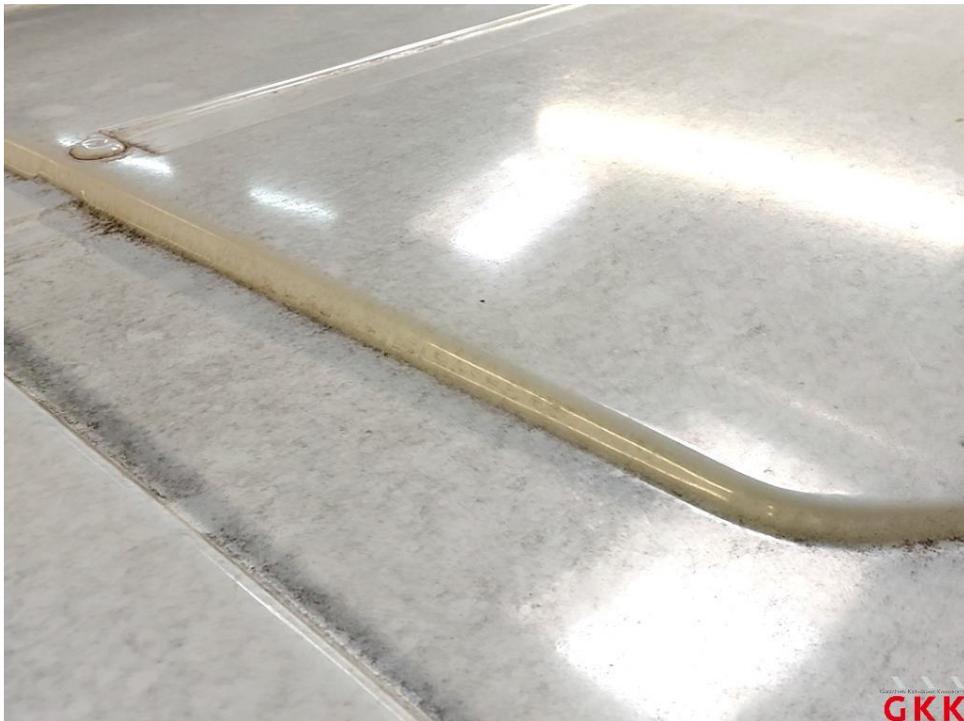
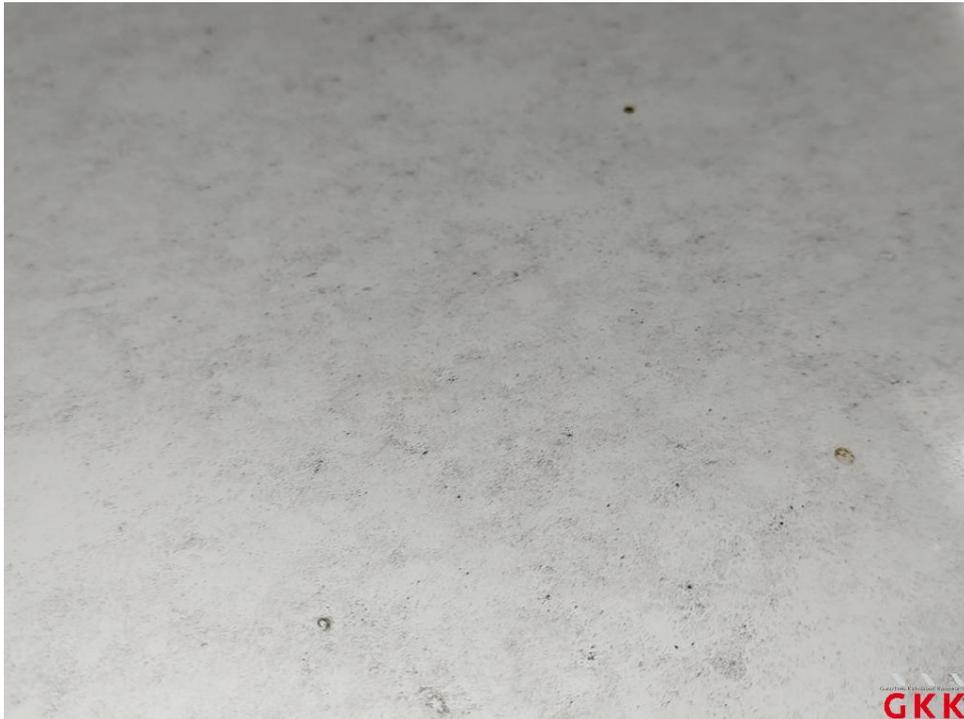
Bild 17 Fahrzeug, außen, Lackierung verwittert / matt, aufbereiten

Bild 18 Fahrzeug, außen, Lackierung verwittert / matt, aufbereiten

Bild 19 Fahrzeug, außen, Lackierung verwittert / matt, aufbereiten

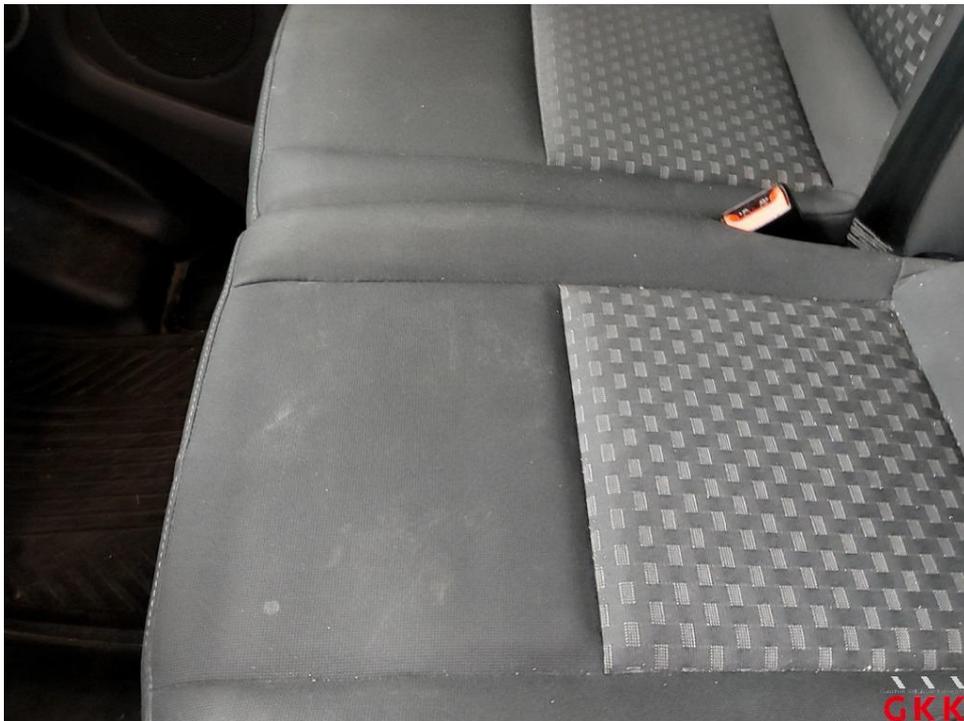
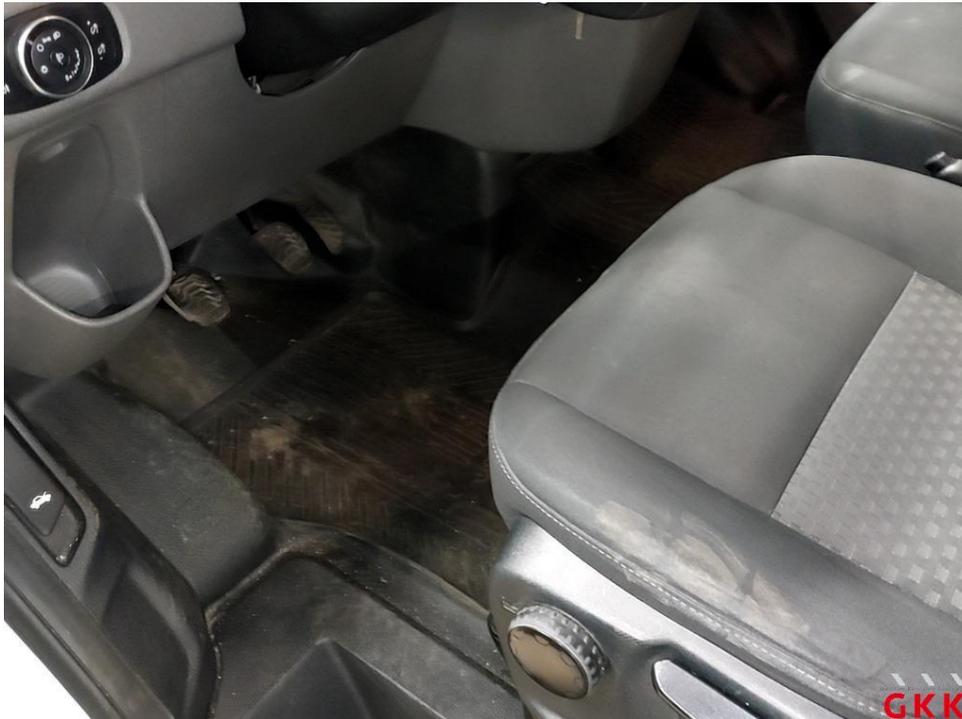
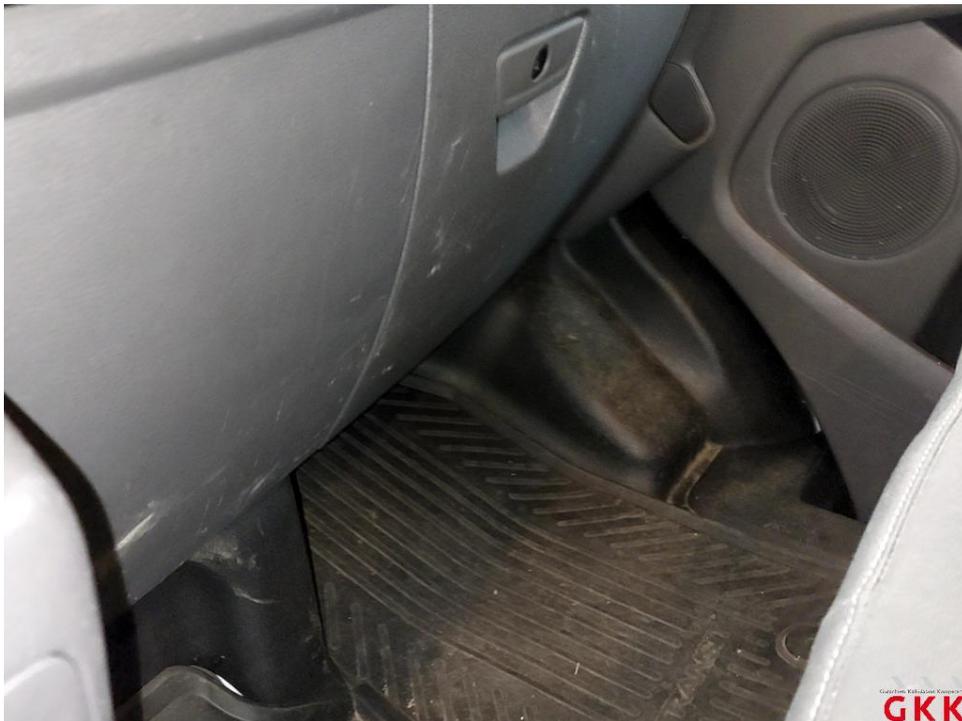
Bild 20 Fahrzeug, innen, verkratzt und verschmutzt, aufbereiten

Bild 21 Fahrzeug, innen, verkratzt und verschmutzt, aufbereiten

Bild 22 Fahrzeug, innen, verkratzt und verschmutzt, aufbereiten

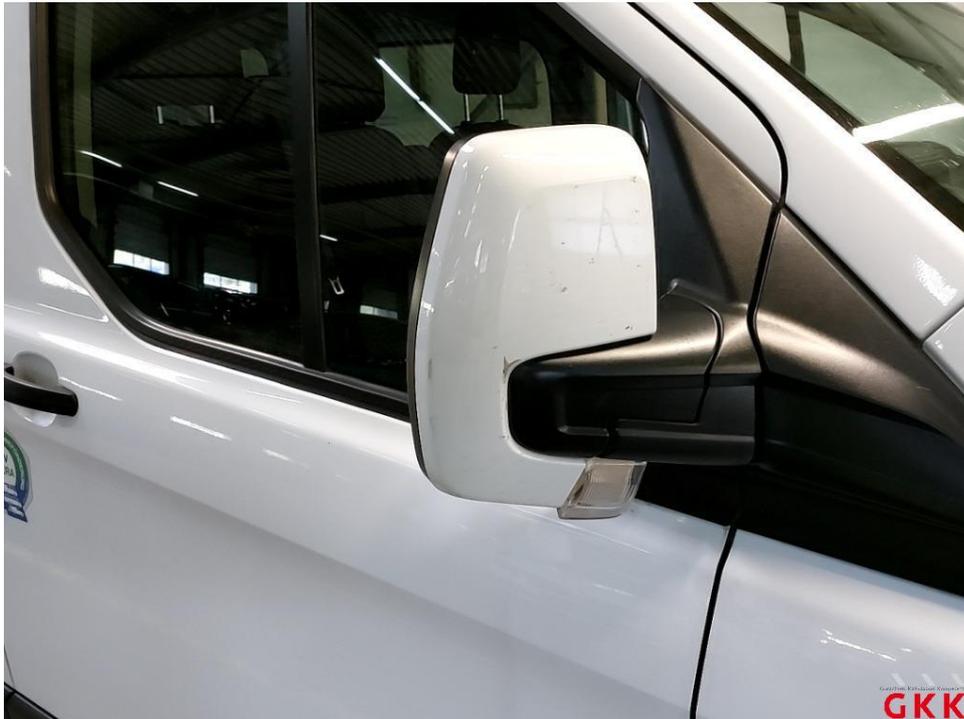
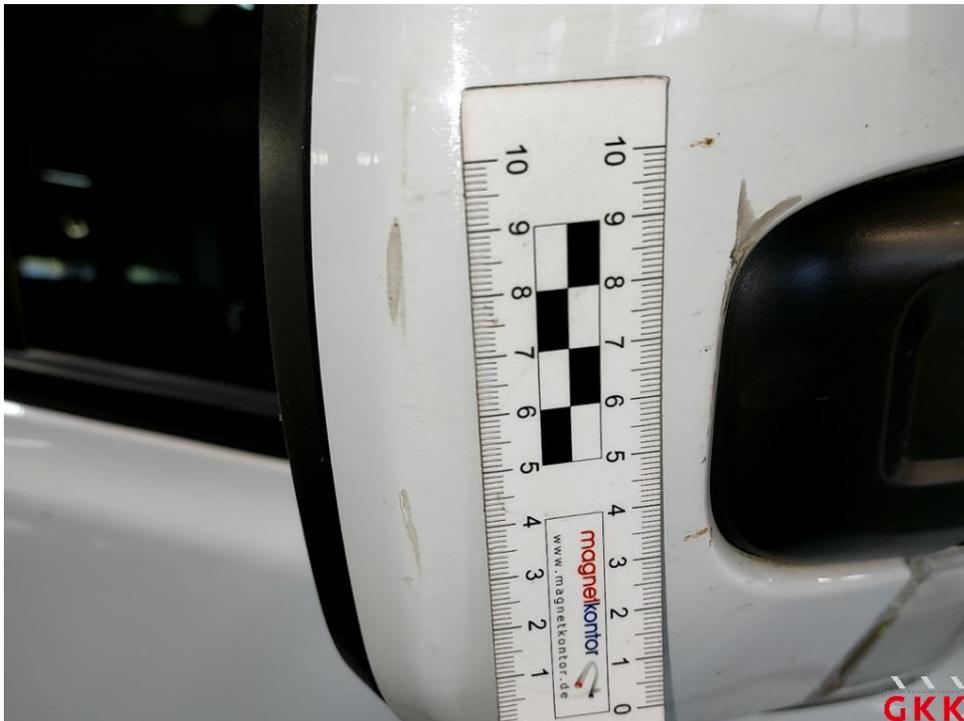
Bild 23 Spiegelgehäuse rechts, Kappe -lackiert-, verkratzt, lackieren

Bild 24 Spiegelgehäuse rechts, Kappe -lackiert-, verkratzt, lackieren

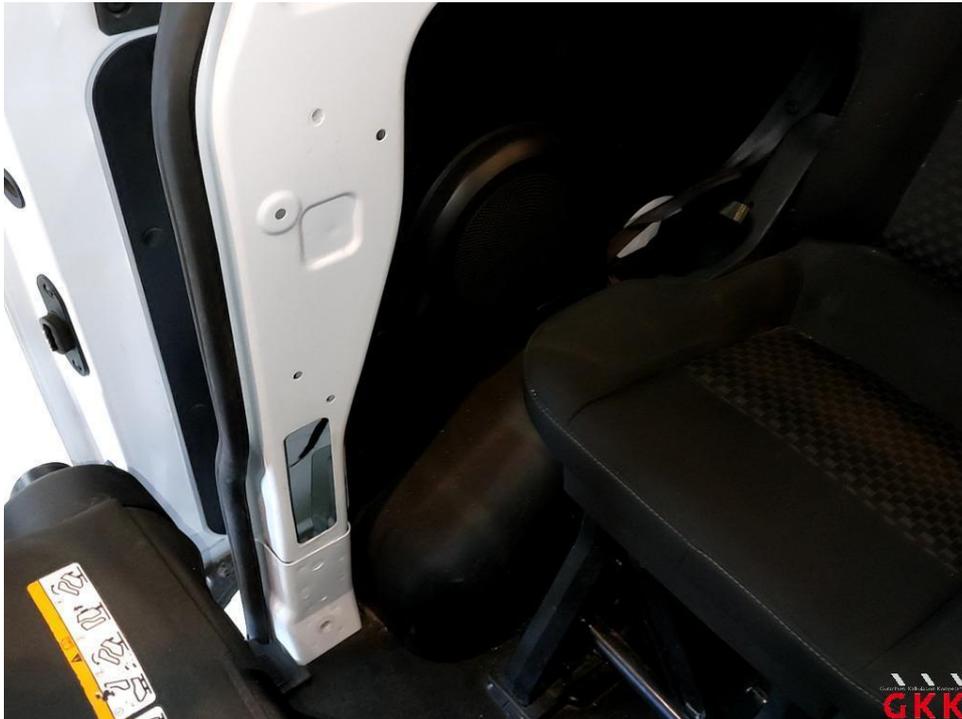
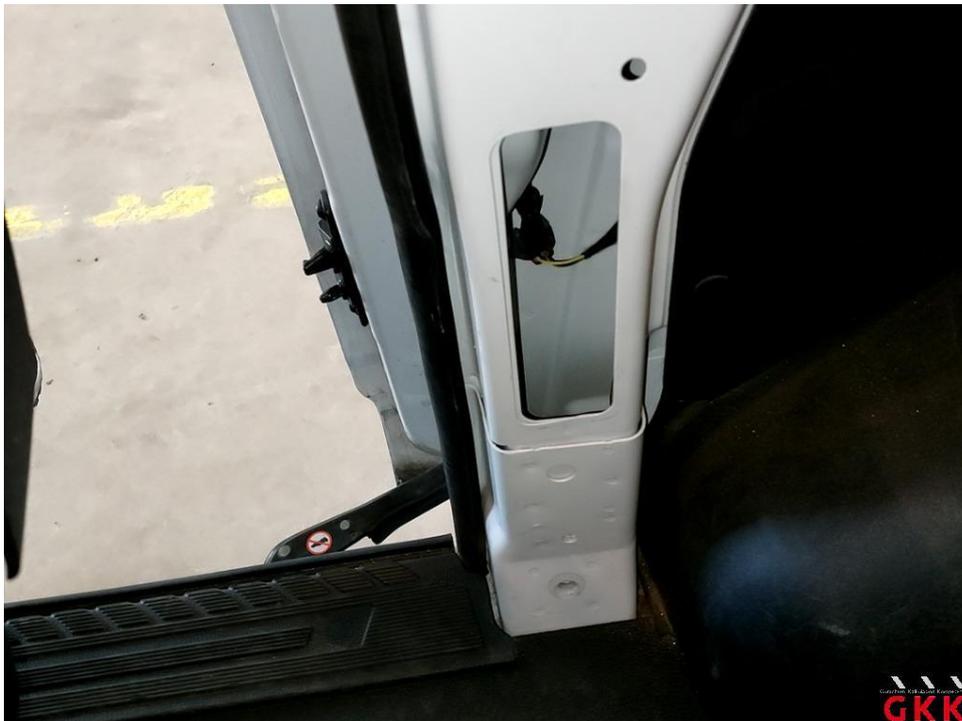
Bild 25 Fahrgastraum / Abdeckung, fehlt, ersetzen

Bild 26 Fahrgastraum / Abdeckung, fehlt, ersetzen

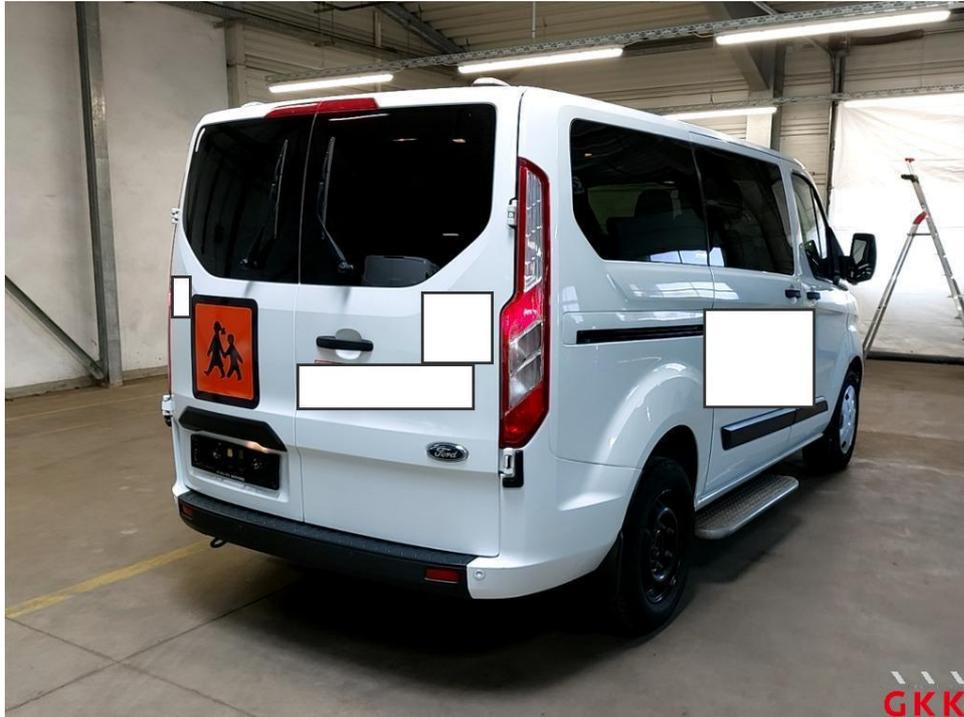
Bild 27 Radkappe(n), hinten rechts, fehlt, ersetzen
