GKK Gutachten GmbH

Wertgutachten

Fahrzeugident.-Nr.	WF01XXTTG1LB79896		
Fahrzeugart	Transporter - Kombi	Farbton / Lackart	Frost-Weiß / Uni
Hersteller	Ford	Nächste HU	03/2026
Typ / Verkaufsbez.	Transit Custom Kombi 2.0 TDCI Trend	Laufleistung abgelesen	100.536 km
Erstzulassung	01.04.2020	Emissionsklasse	keine Angabe
Getriebe / Gänge	Manuell / 6	Sitzplätze / Türen	9 / 5
Achsen / angetrieben	2 / 1	Anzahl Besitzer	keine Angabe
Motorart	Reihenmotor / Diesel	Hubraum / Nennleistung	1.995 ccm / 77 KW
Antriebsart	Frontantrieb

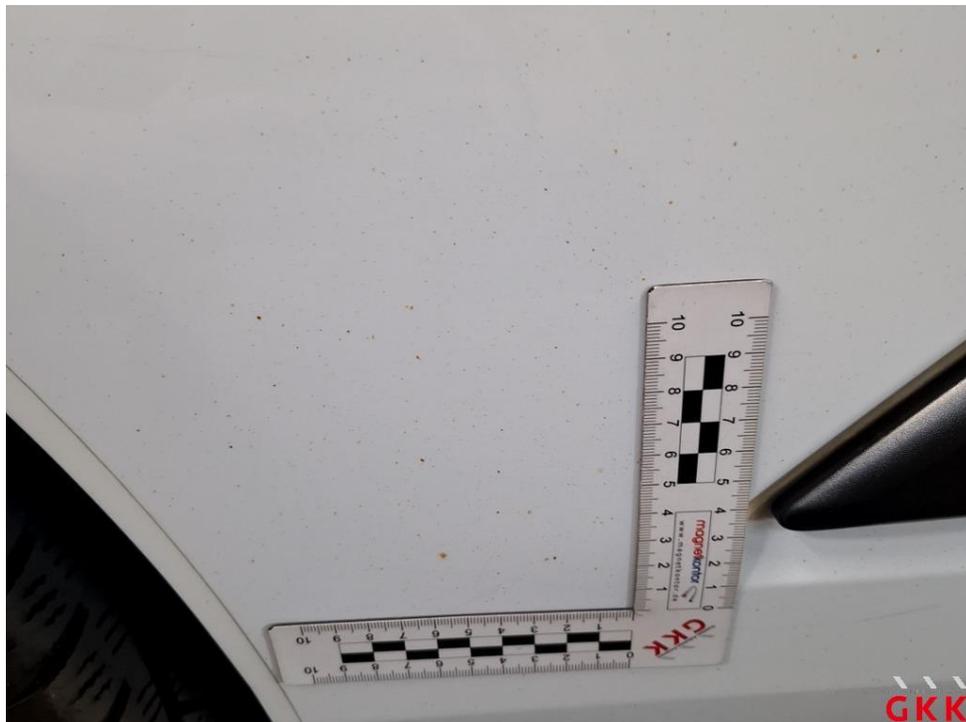
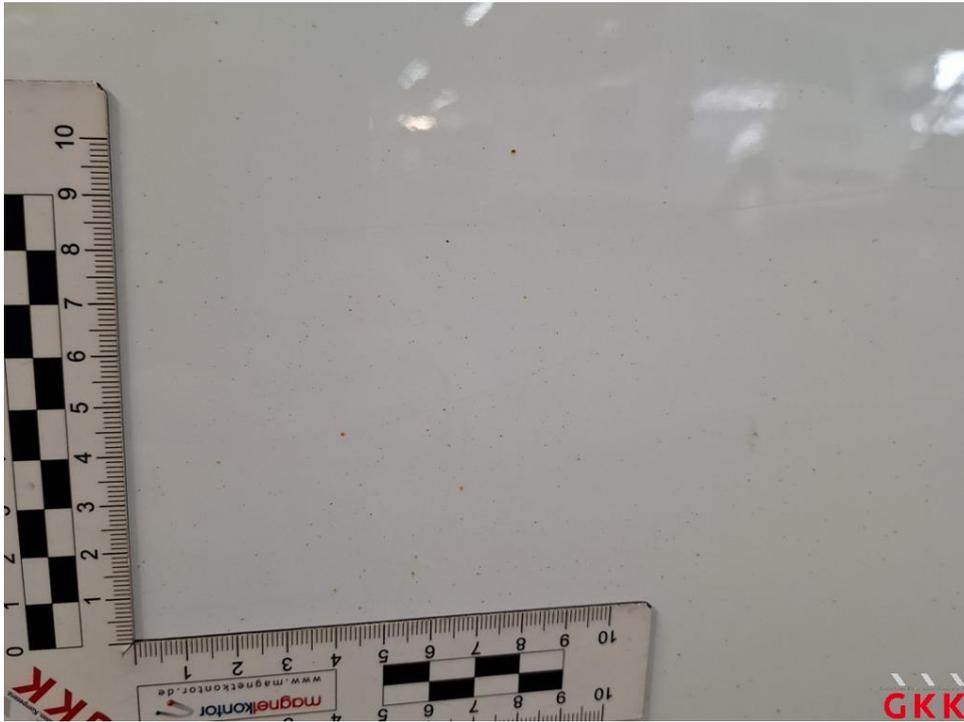
Bild 14 Fahrzeug, außen, Industriestaubhaftung / Flugrost, aufbereiten

Bild 15 Fahrzeug, außen, Industriestaubanhäufung / Flugrost, aufbereiten

Sonstiges (Angaben ohne MwSt.)	Reparaturkosten	MW
Fahrzeug außen, Industriestaubanhaftung / Flugrost, aufbereiten (Bild 14, Bild 15)	319,04 €	319,04 €
Fahrzeug Front, Steinschlag, Gebrauchsspur	0,00 €	0,00 €

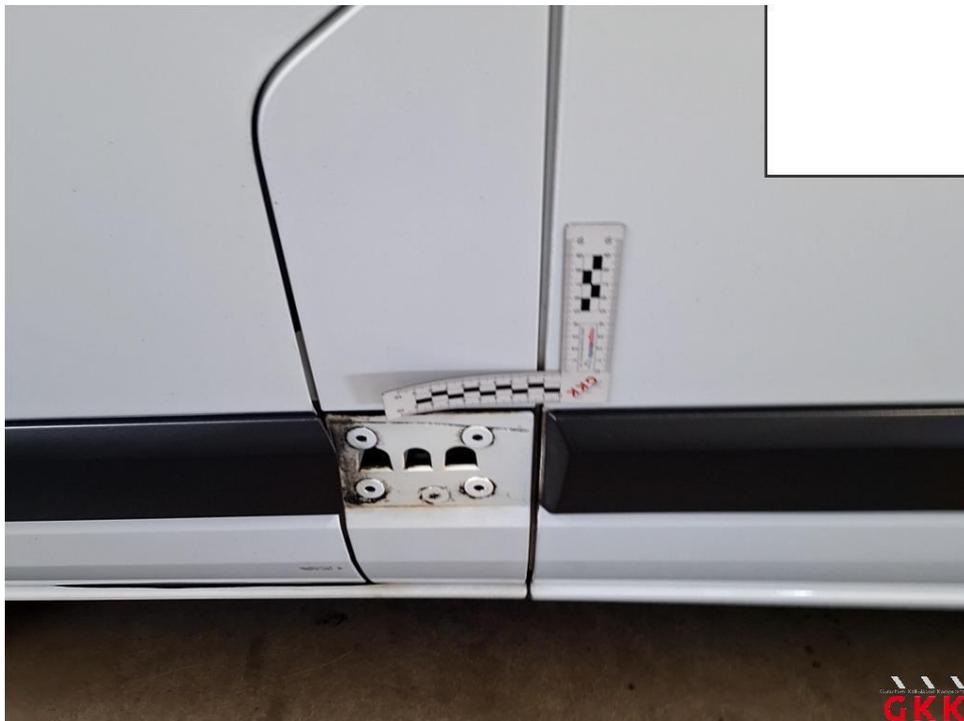
Bild 16 B- Säule links, Blende -unlackiert-, fehlt, ersetzen

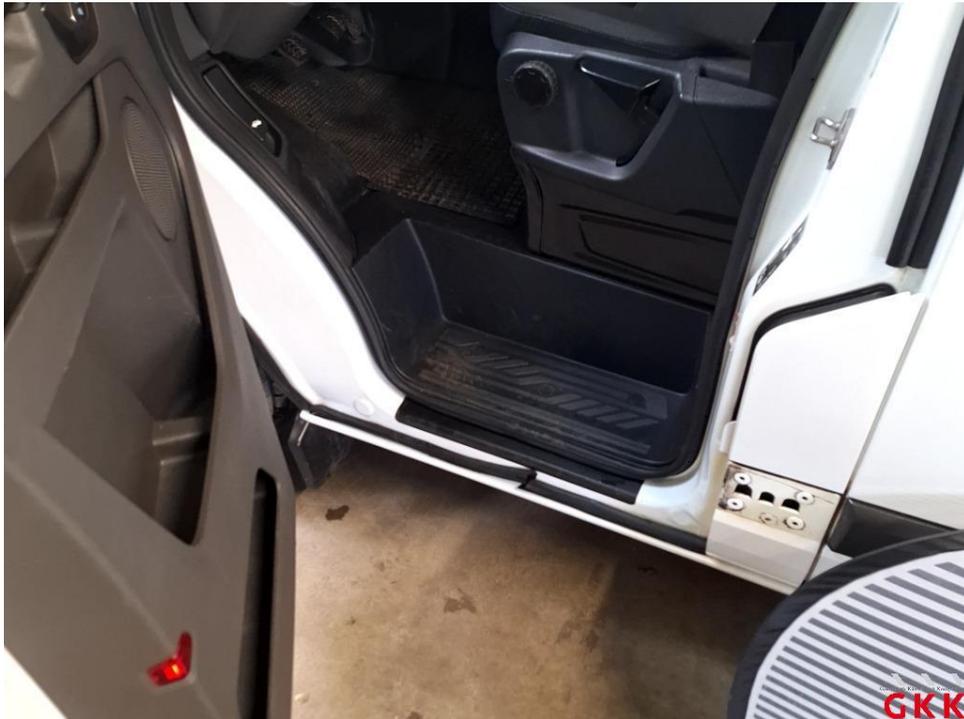
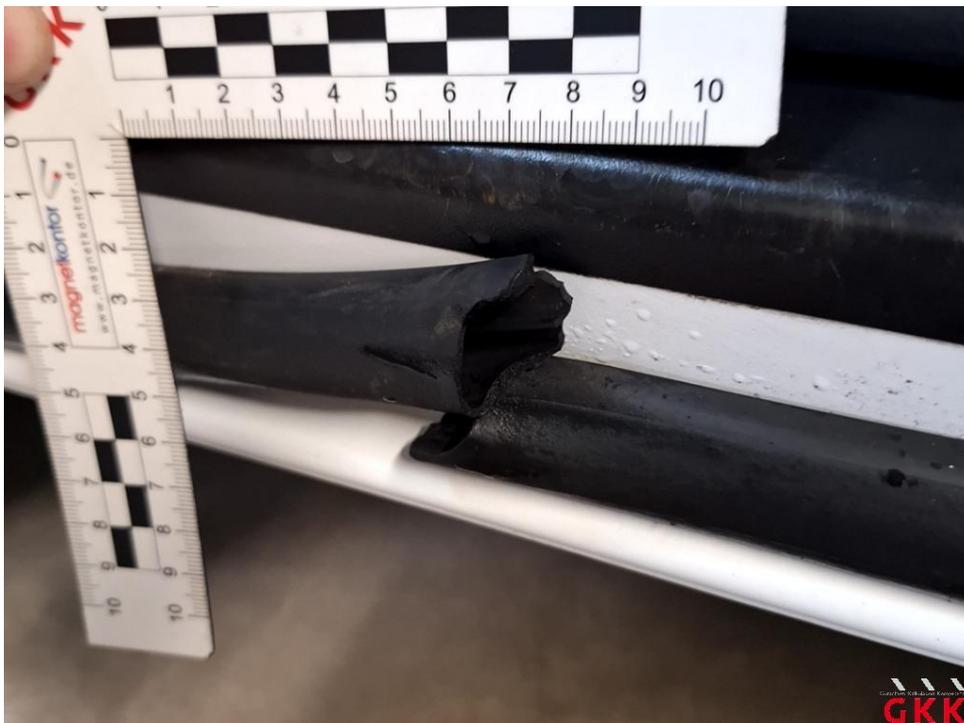
Bild 17 Tür vorne links, Dichtung, gerissen, ersetzen

Bild 18 Tür vorne links, Dichtung, gerissen, ersetzen

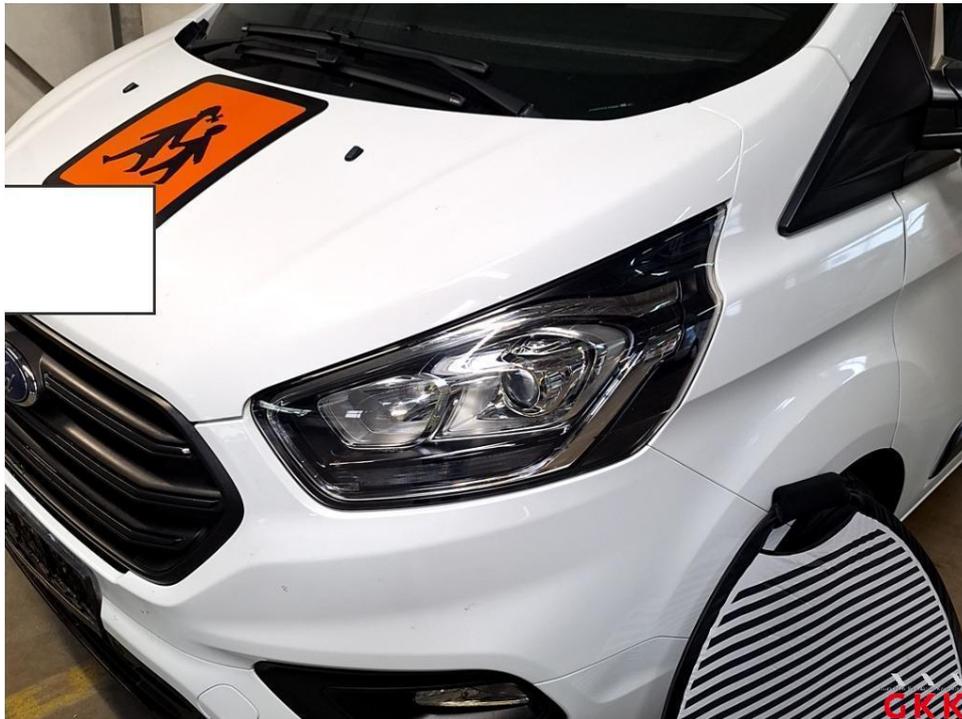
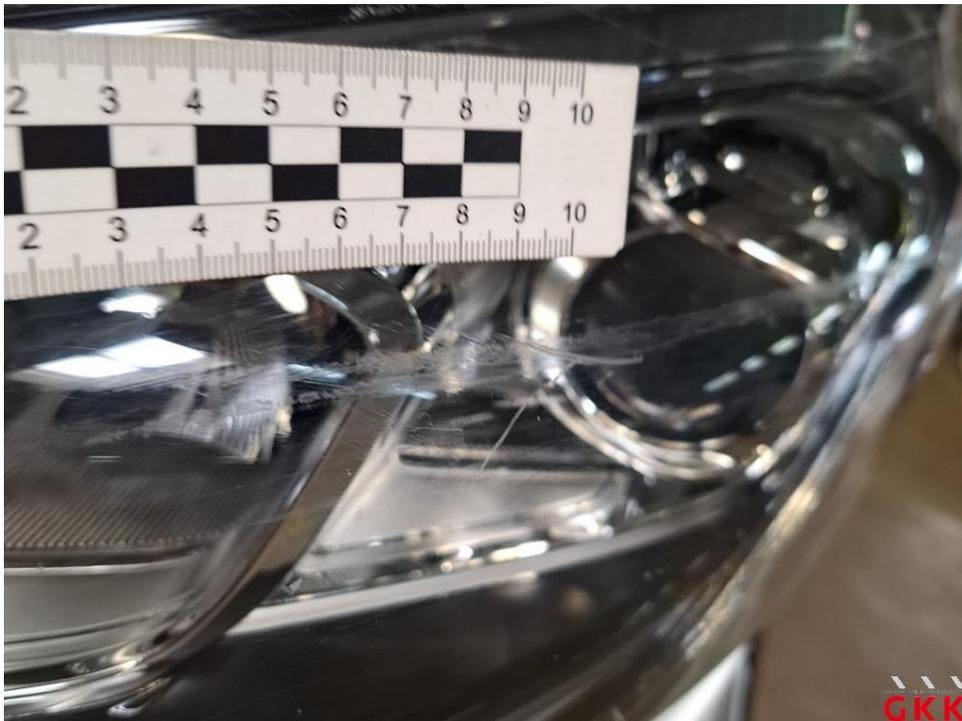
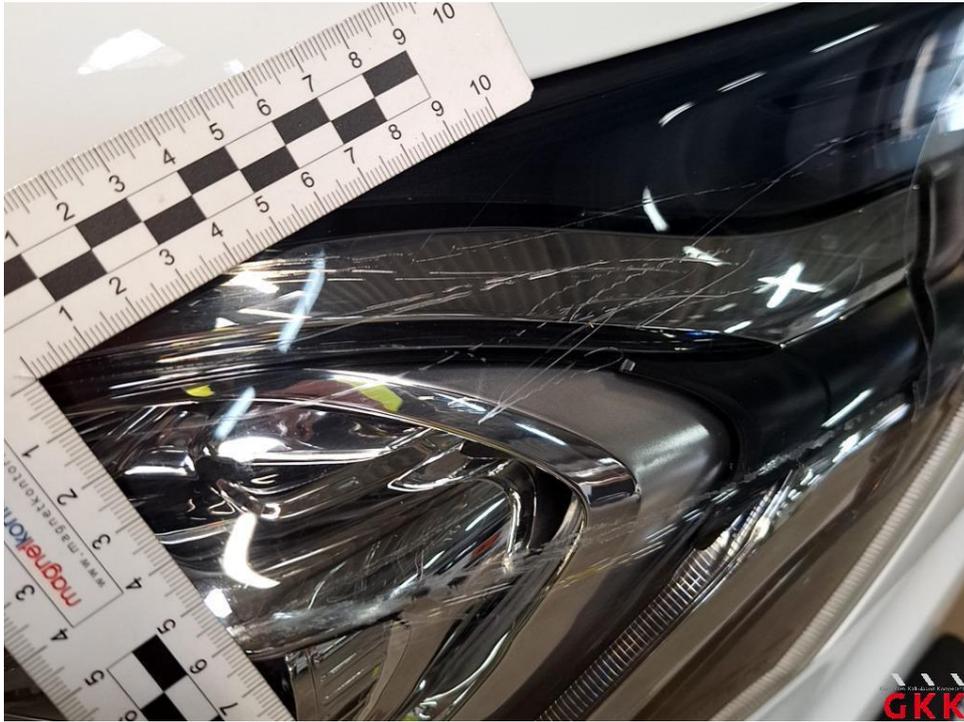
Bild 19 Scheinwerfer links LED, verkratzt, ersetzen

Bild 20 Scheinwerfer links LED, verkratzt, ersetzen

Bild 21 Scheinwerfer links LED, verkratzt, ersetzen

Wertbeeinflussende Faktoren		
Front (Angaben ohne MwSt.)	Reparaturkosten	MW
Scheinwerfer rechts LED, verkratzt, ersetzen (Bild 22, Bild 23, Bild 24)	759,21 €	759,21 €
Scheinwerfer links LED, verkratzt, ersetzen (Bild 19, Bild 20, Bild 21)	759,21 €	759,21 €
Seite links (Angaben ohne MwSt.)	Reparaturkosten	MW
Tür vorne links Dichtung, gerissen, ersetzen (Bild 17, Bild 18)	100,15 €	45,07 €
B- Säule links Blende -unlackiert-, fehlt, ersetzen (Bild 16)	104,28 €	104,28 €
Seite rechts (Angaben ohne MwSt.)	Reparaturkosten	MW
Tür vorne rechts, beschädigt, Gebrauchsspur	0,00 €	0,00 €
Schweller rechts, beschädigt, Gebrauchsspur	0,00 €	0,00 €
Schiebetür rechts Dichtung, lose, ersetzen (Bild 25, Bild 26)	88,29 €	39,73 €
Heck (Angaben ohne MwSt.)	Reparaturkosten	MW
Stoßfänger hinten Verkleidung -unlackiert-, beschädigt, Gebrauchsspur	0,00 €	0,00 €
Exterieur (Angaben ohne MwSt.)	Reparaturkosten	MW
Beschriftungs- / Werbefolie, beklebt, entkleben	100,00 €	100,00 €

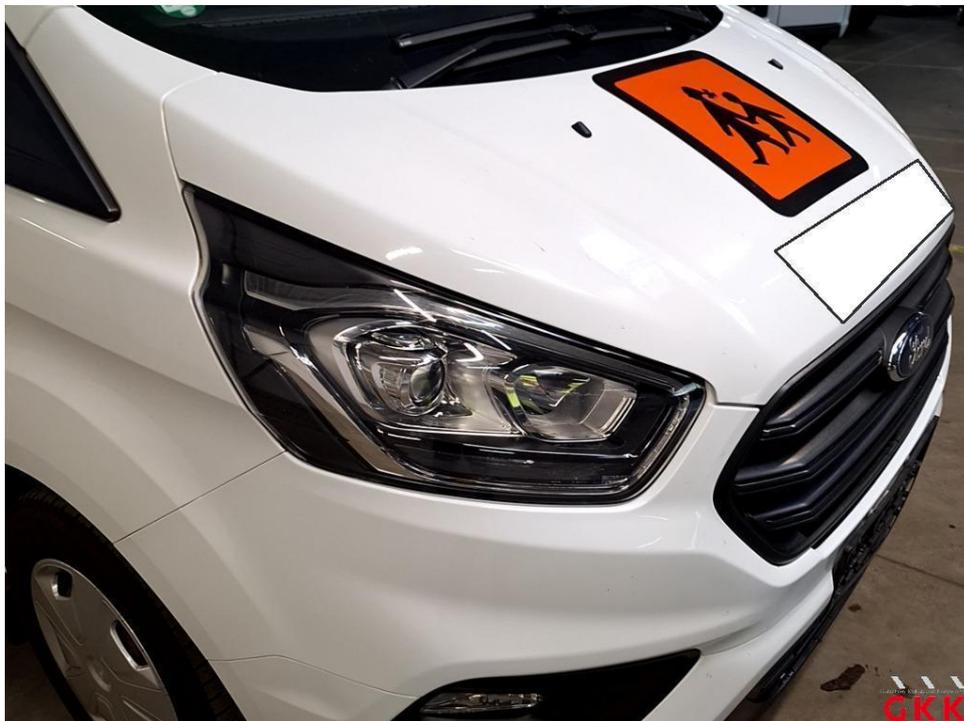
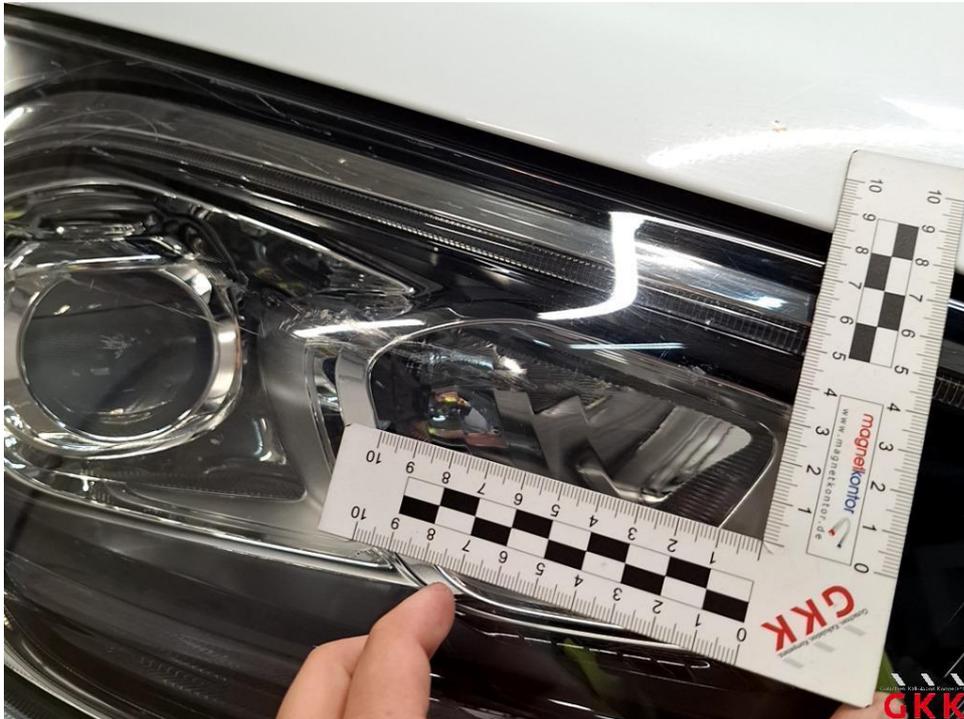
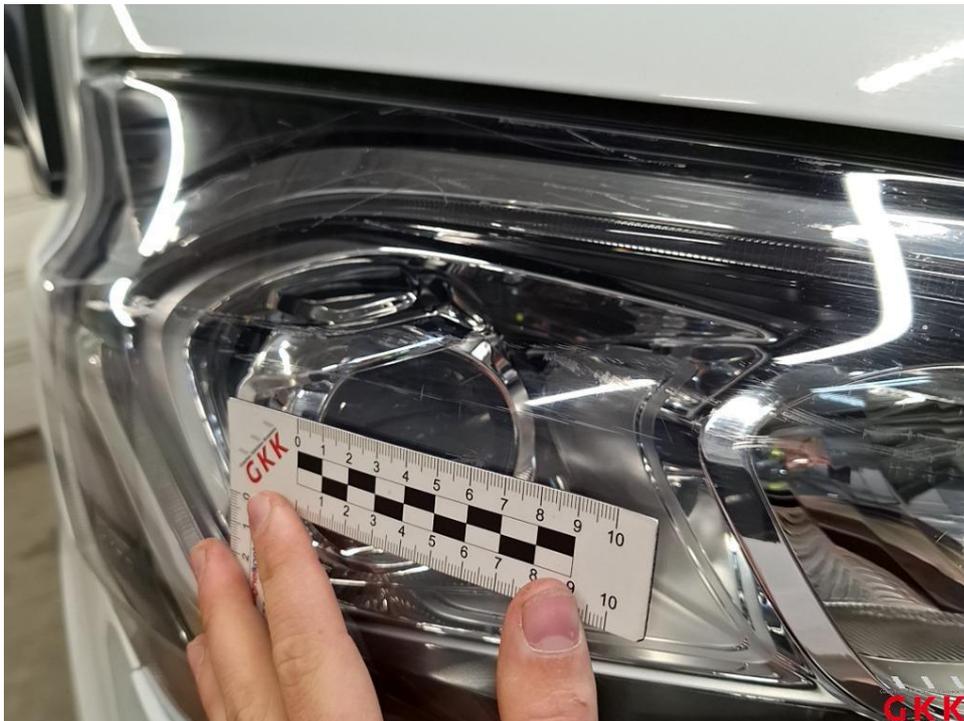
Bild 22 Scheinwerfer rechts LED, verkratzt, ersetzen

Bild 23 Scheinwerfer rechts LED, verkratzt, ersetzen

Bild 24 Scheinwerfer rechts LED, verkratzt, ersetzen

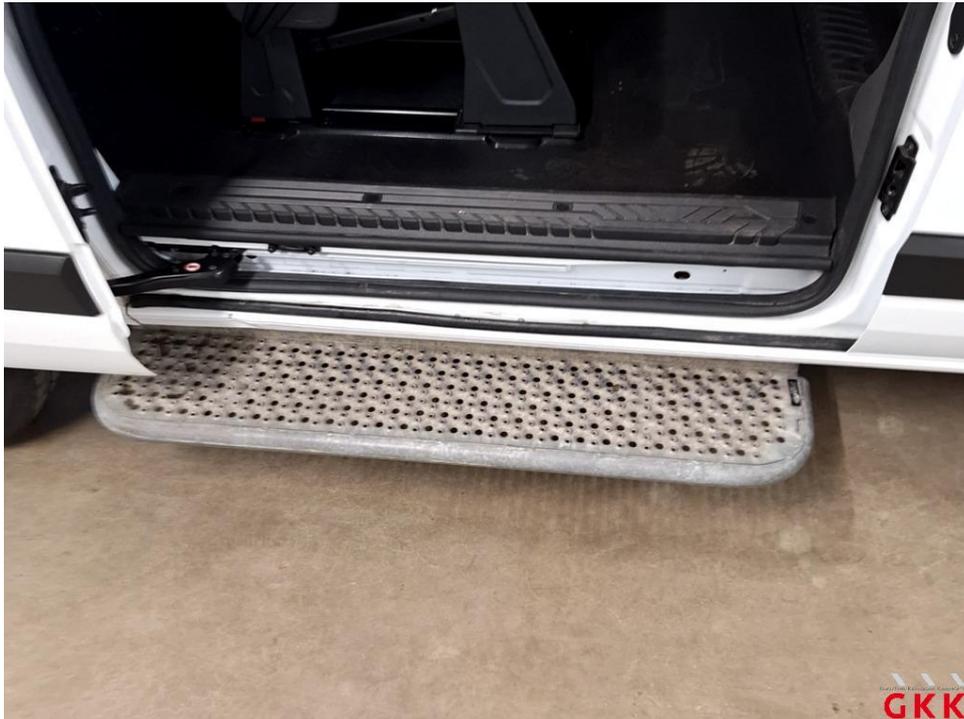
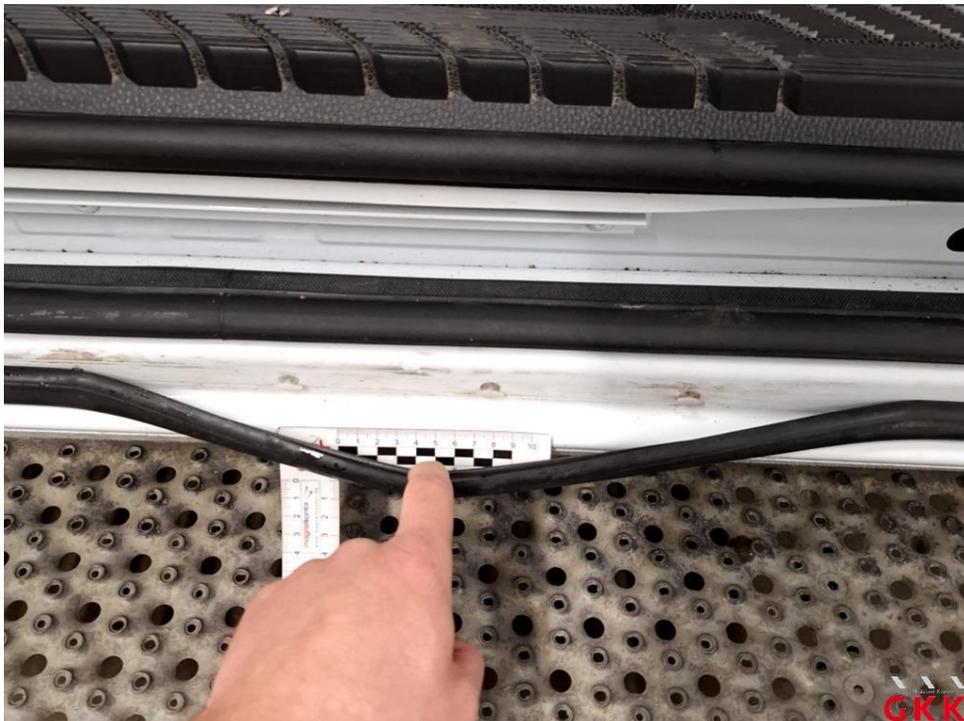
Bild 25 Schiebetür rechts, Dichtung, lose, ersetzen

Bild 26 Schiebetür rechts, Dichtung, lose, ersetzen
