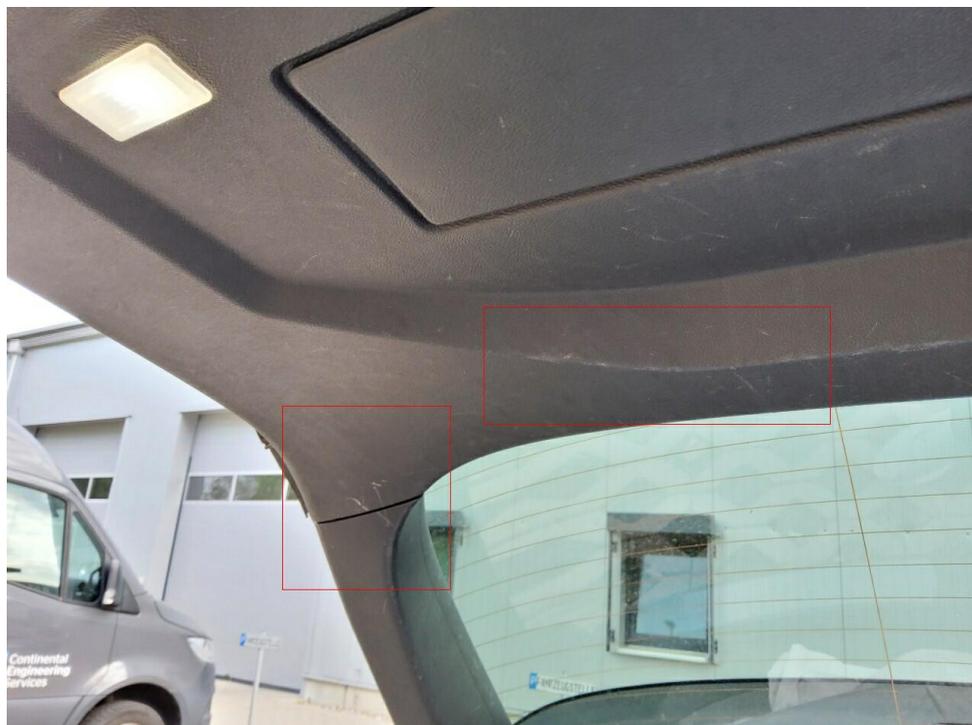
Bild 10 : Heckklappenverkleidung stark zerkratzt

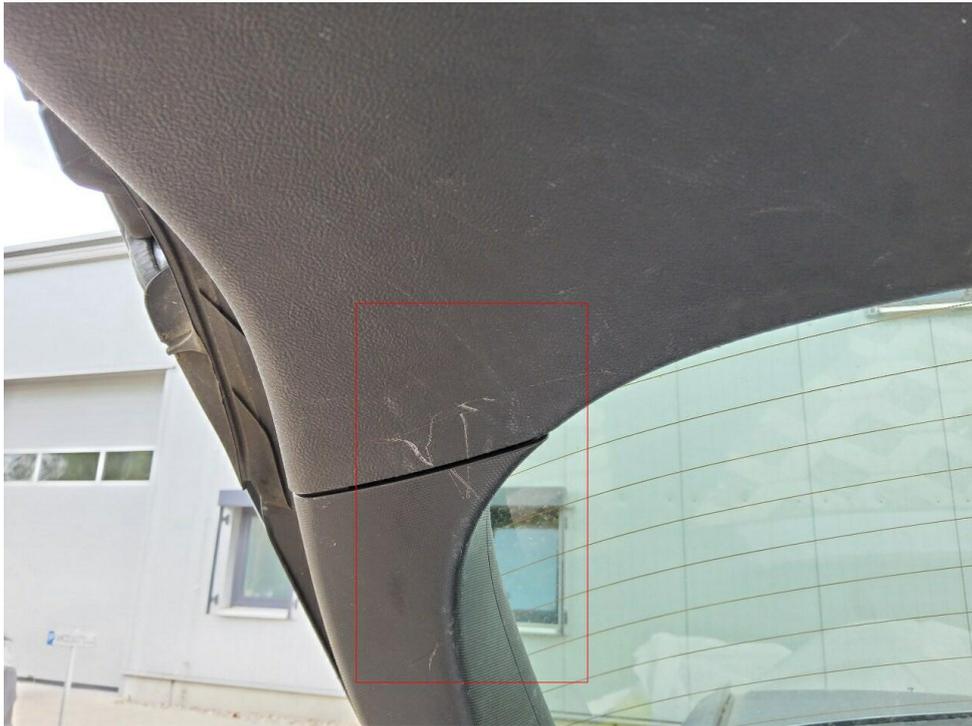
Bild 11 : Heckklappenverkleidung stark zerkratzt

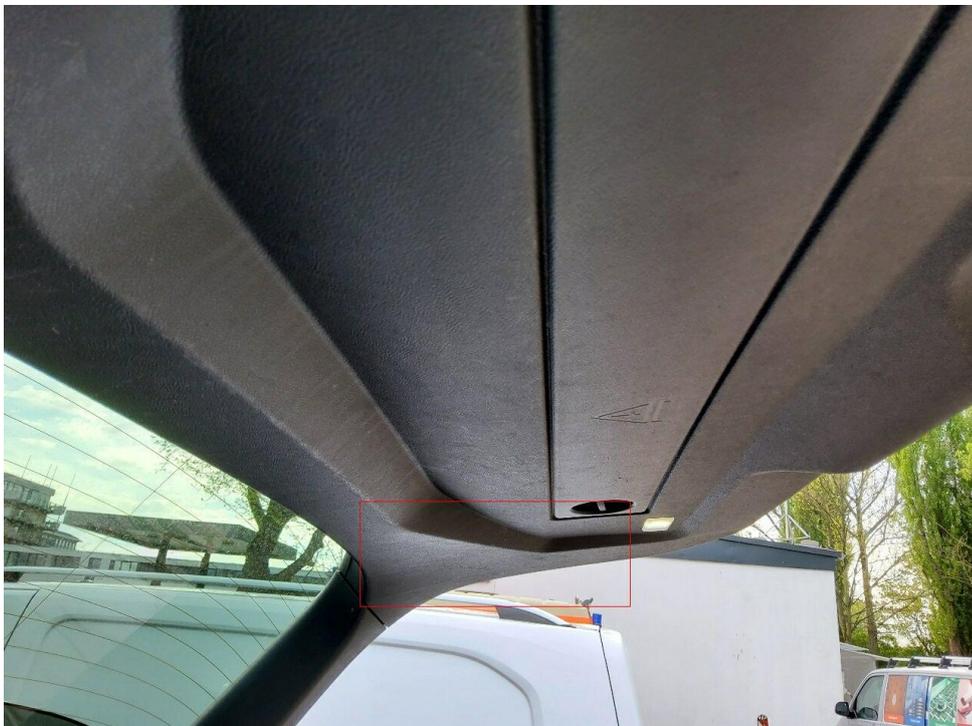
Bild 12 : Heckklappenverkleidung stark zerkratzt

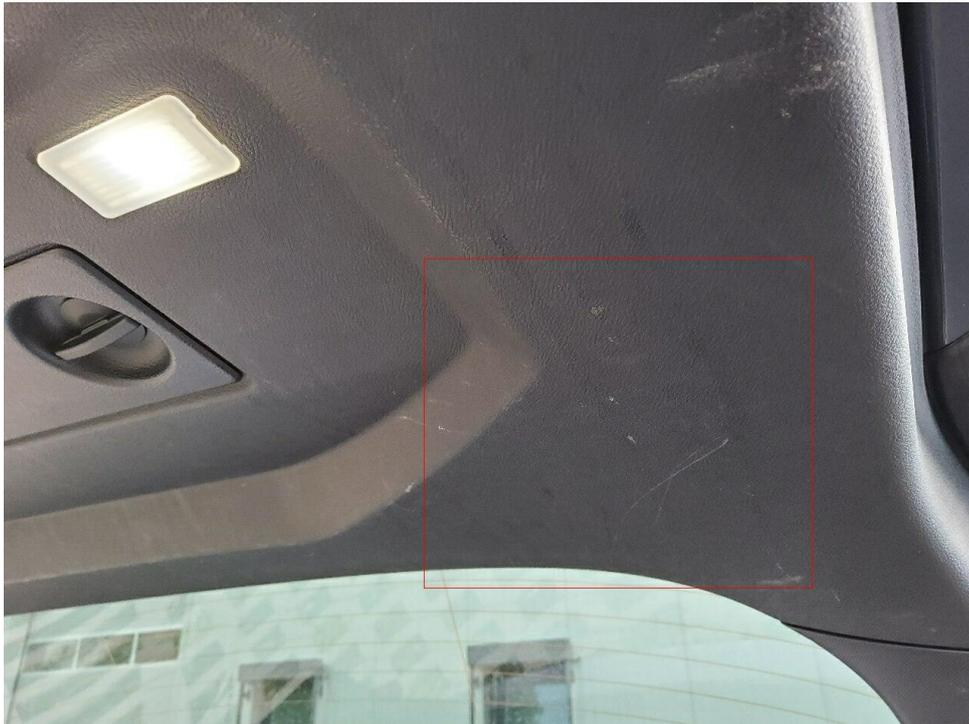
Bild 13 : Heckklappenverkleidung stark zerkratzt

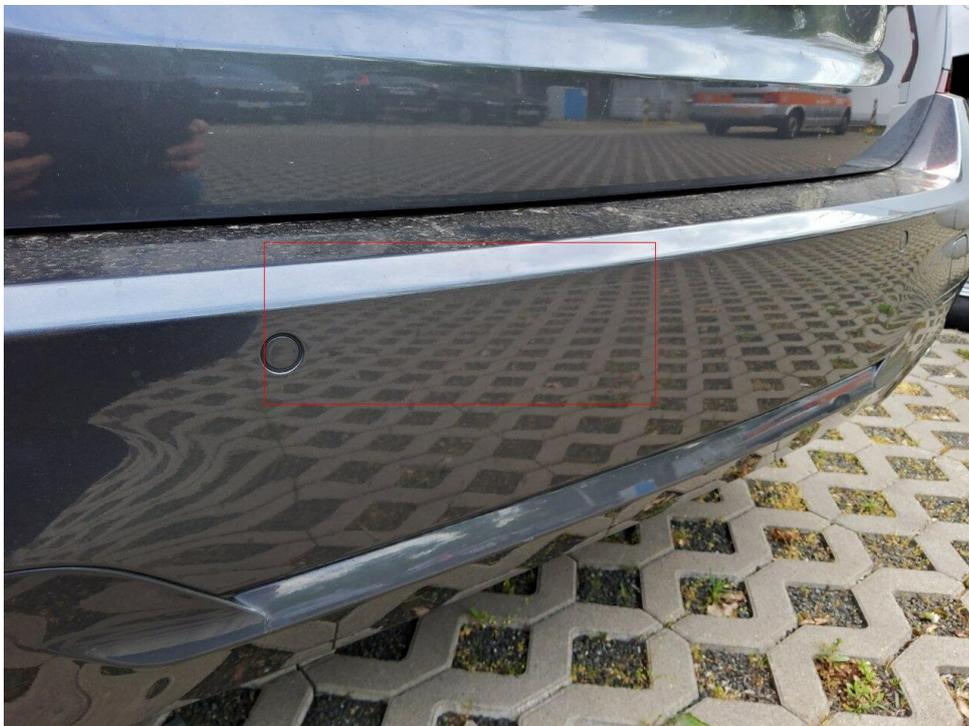
Bild 14 : Stoßfänger hinten Lackierung, zerkratzt, lackieren mit Lackaufbau

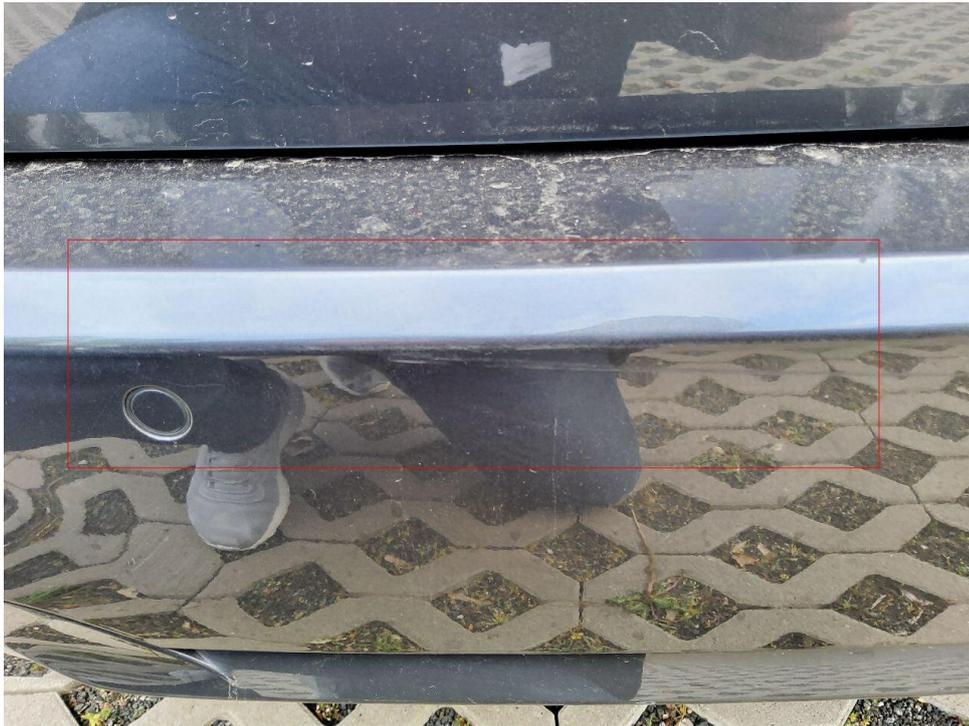
Bild 15 : Stoßfänger hinten Lackierung, zerkratzt, lackieren mit Lackaufbau

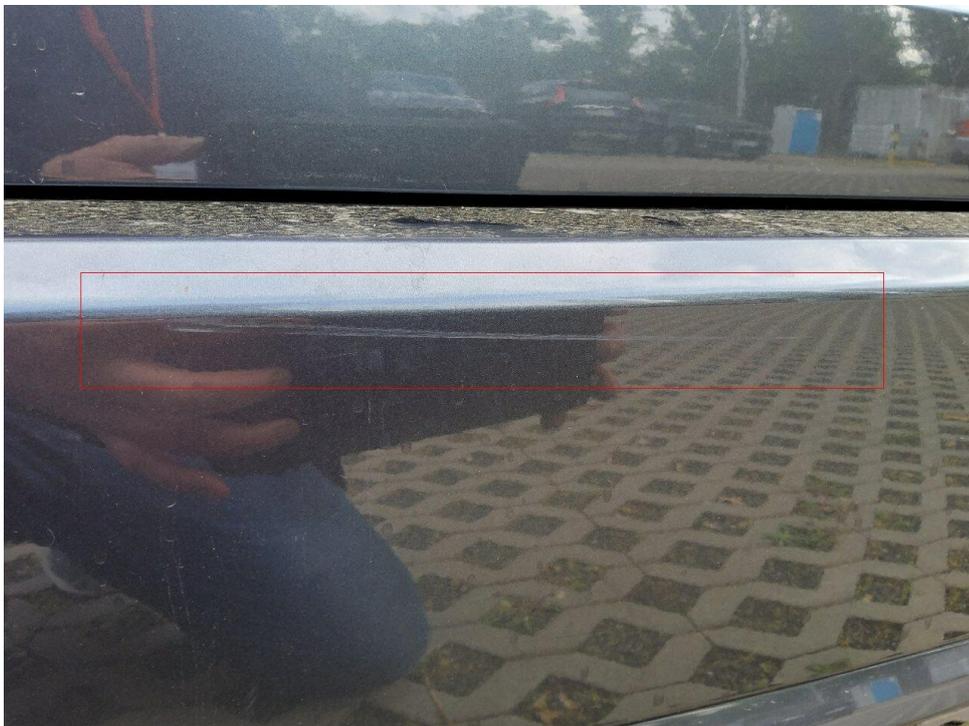
Bild 16 : Stoßfänger hinten Lackierung, zerkratzt, lackieren mit Lackaufbau

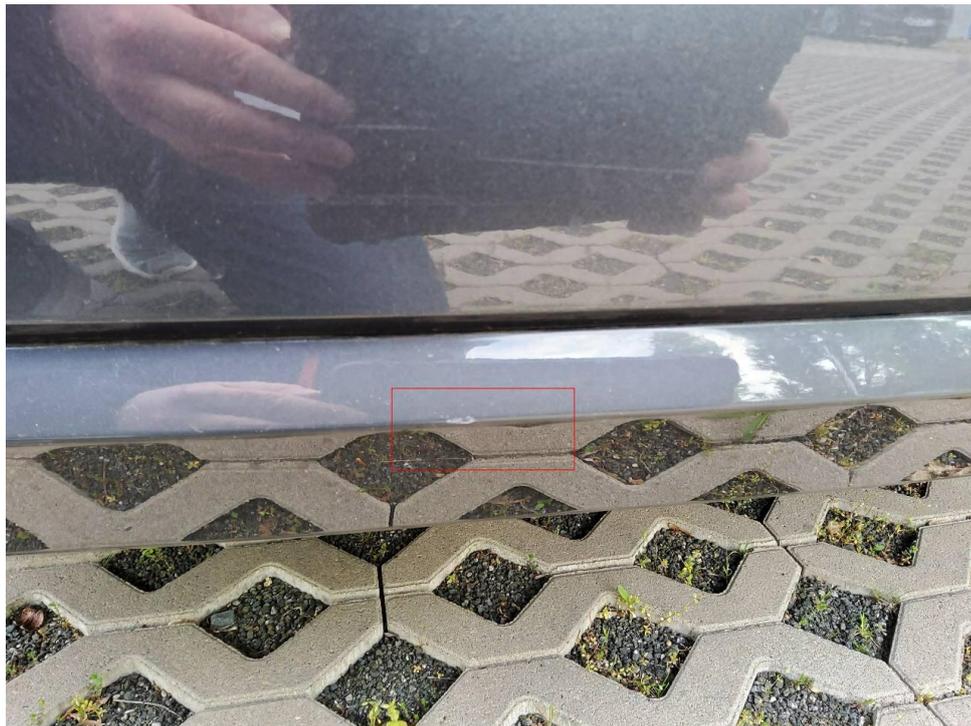
Bild 17 : Stoßfänger hinten Lackierung, zerkratzt, lackieren mit Lackaufbau

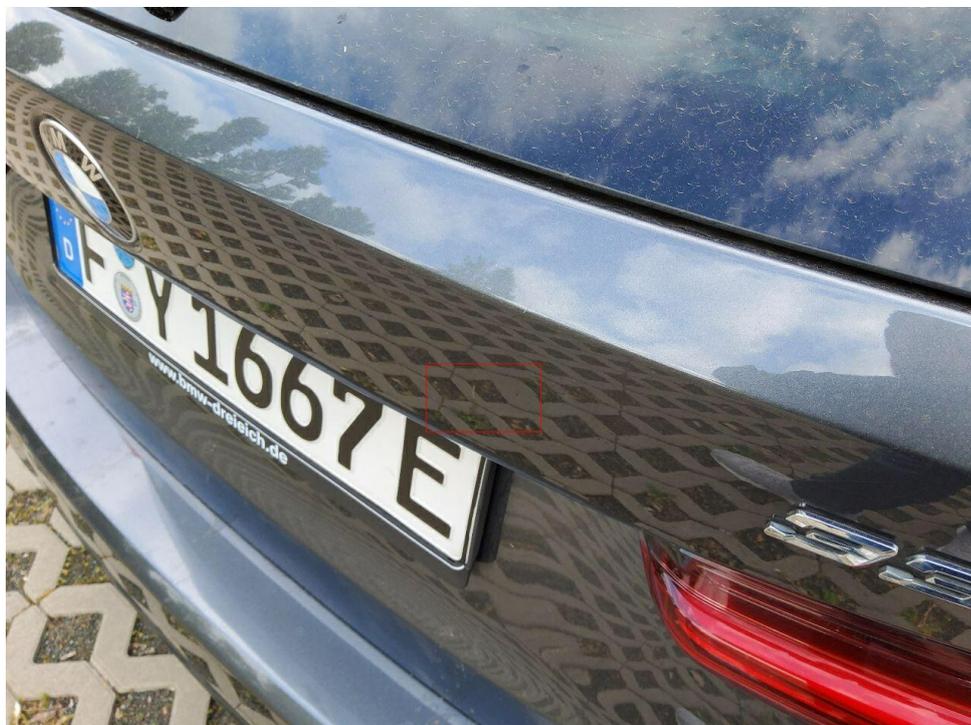
Bild 18 : Heckklappe, eingedellt, drücken

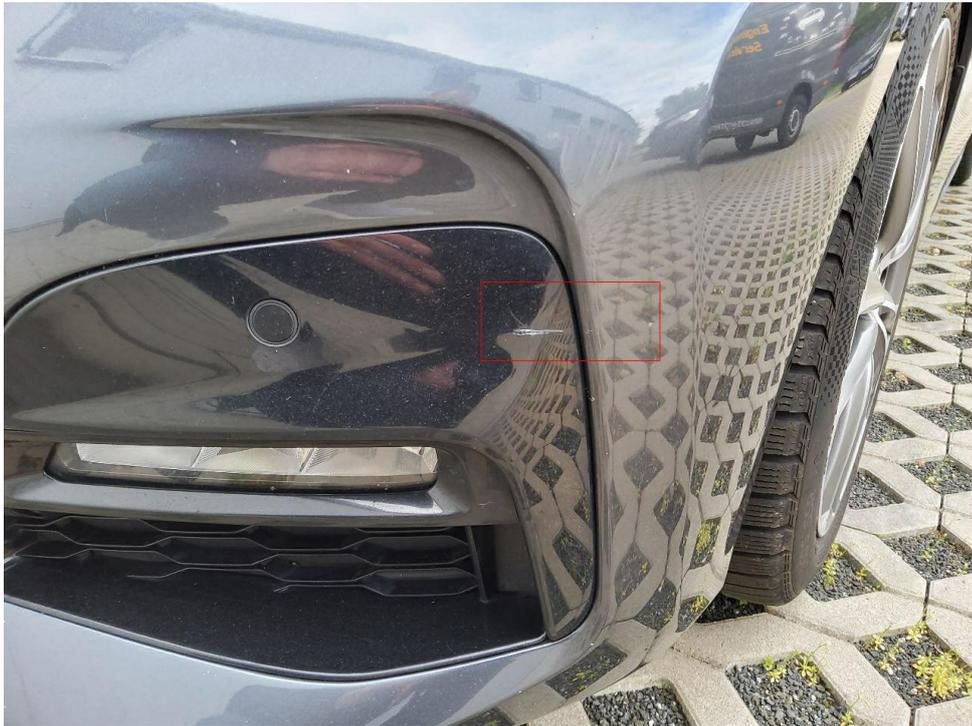
Bild 19 : Stoßfänger vorne Lackierung, zerkratzt, smart repair

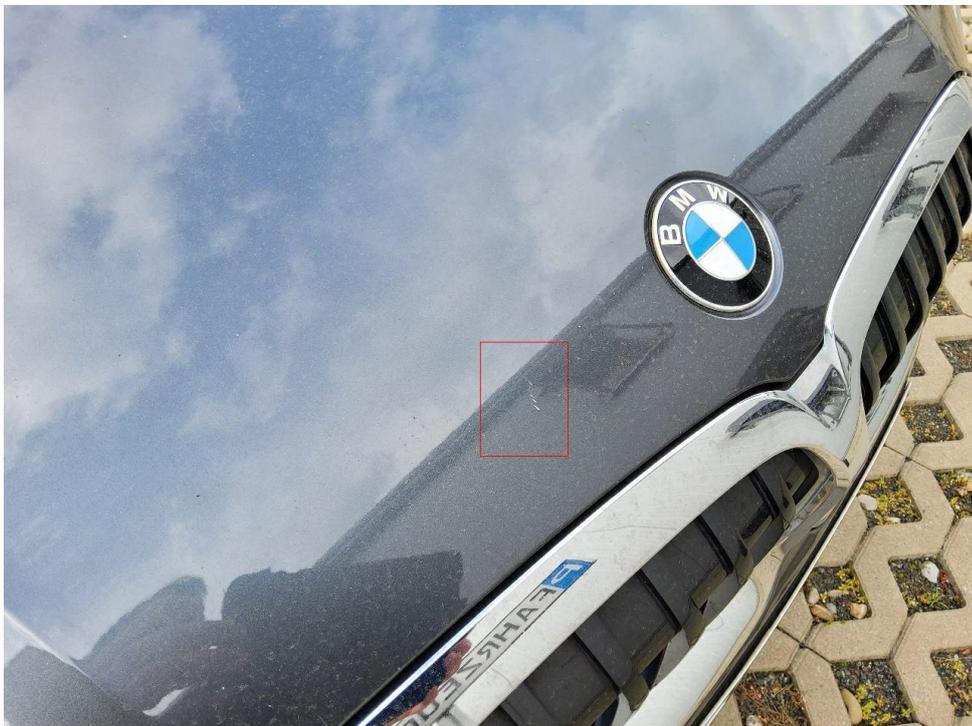
Bild 20 : Motorhaube Lackierung, zerkratzt, smart repair

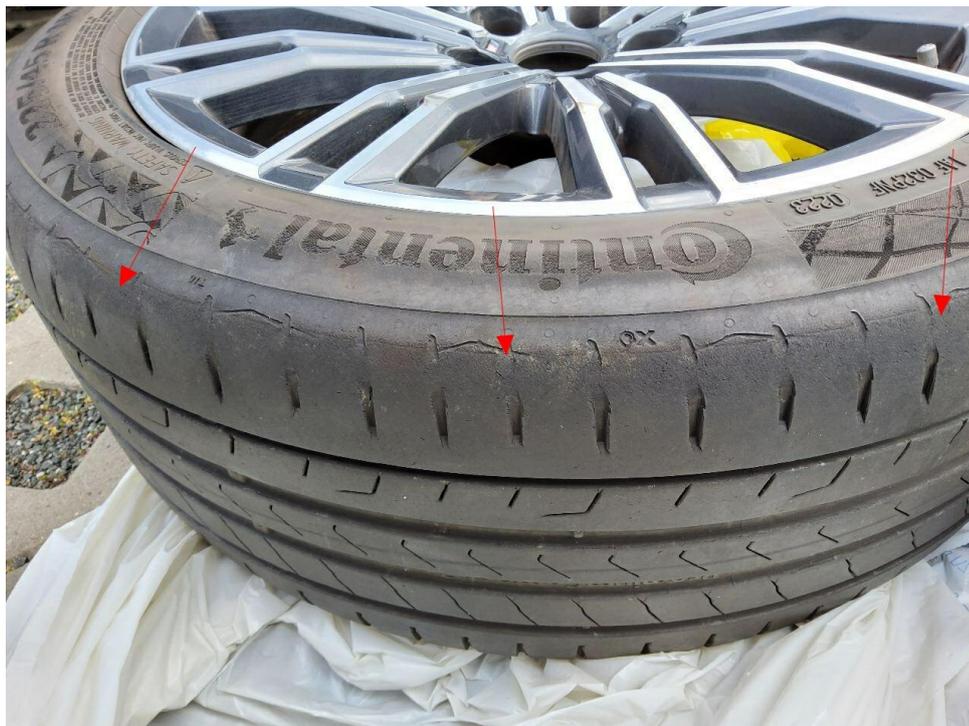
Bild 21 : Achse 1, Reifen Links 1  
Reifen vorne links außen verschlissen

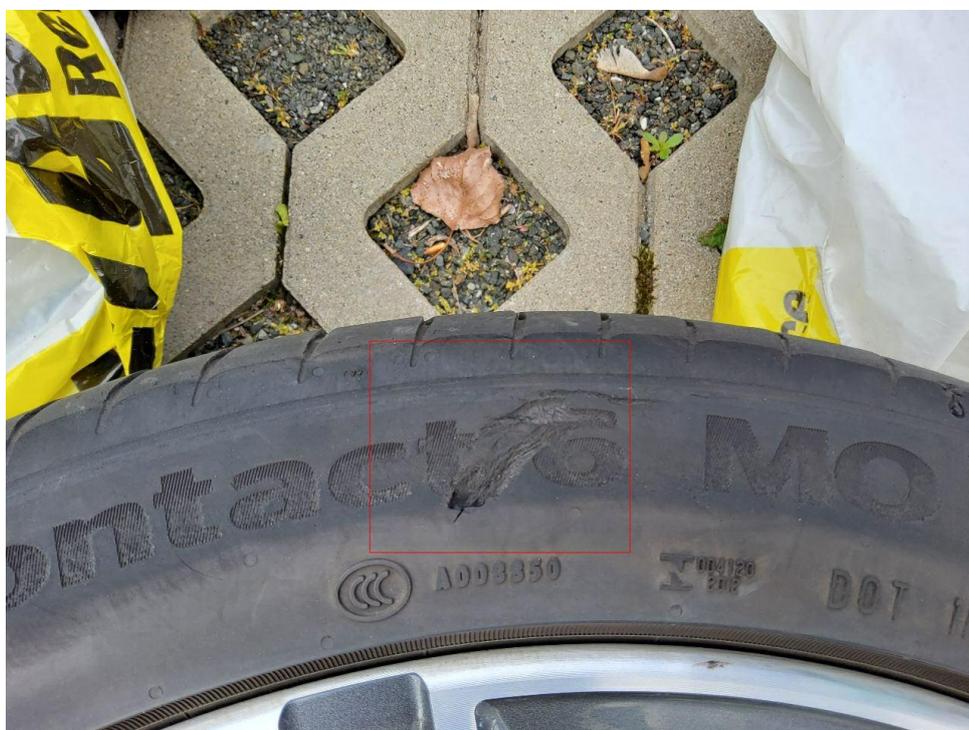
Bild 22 : Reifen hinten links beschädigt

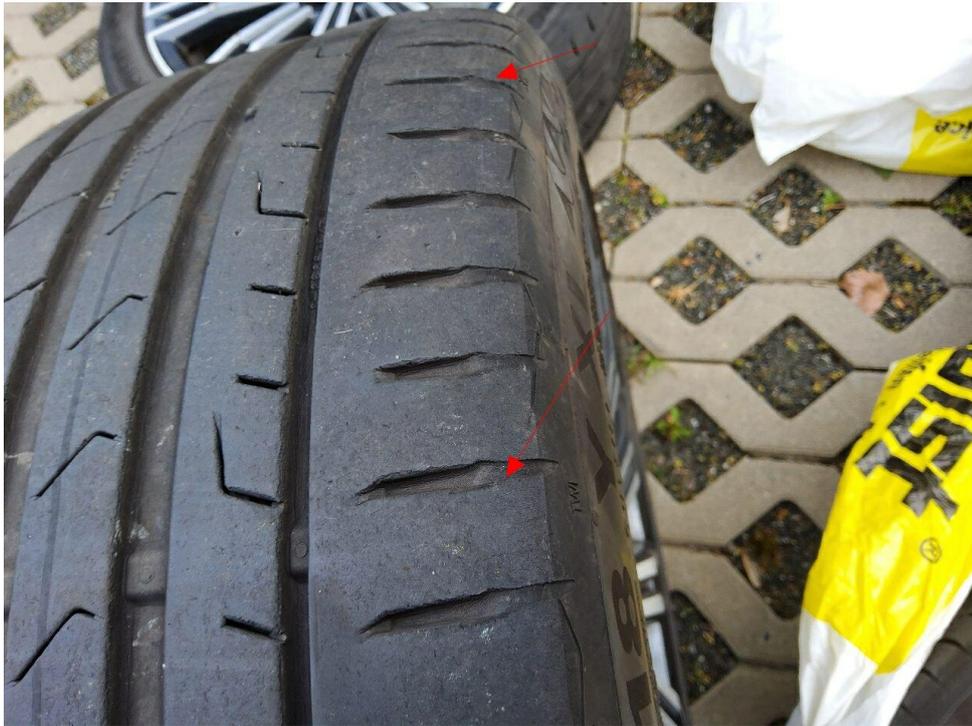
Bild 23 : Achse 1, Reifen Rechts 2  
Reifen vorne rechts außen verschlissen
