TÜV SÜD Auto Plus GmbH  
Gutenbergstr. 13  
70771 Leinfelden-Echterdingen

Date d'inspection: 7 avr. 2025  
Numéro de protocole: 39204349  
Date de livraison: 7 avr. 2025

**WBA6N71040FK99912**

## Zustandsbericht

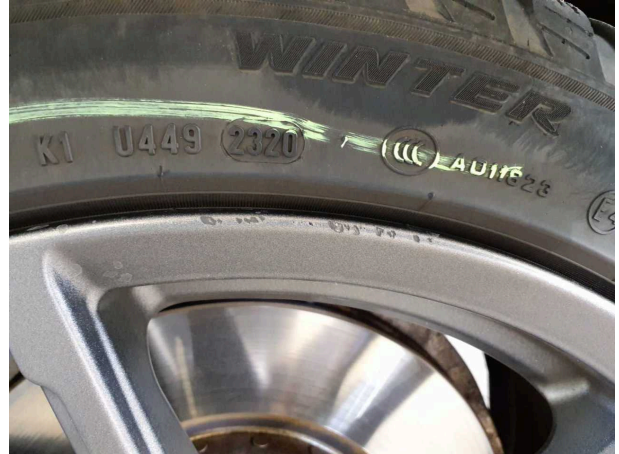
**Domage #1:** Roue / Pneumatiques: Jante alliage arrière  
gauche - Erafé - Pas de moins-value

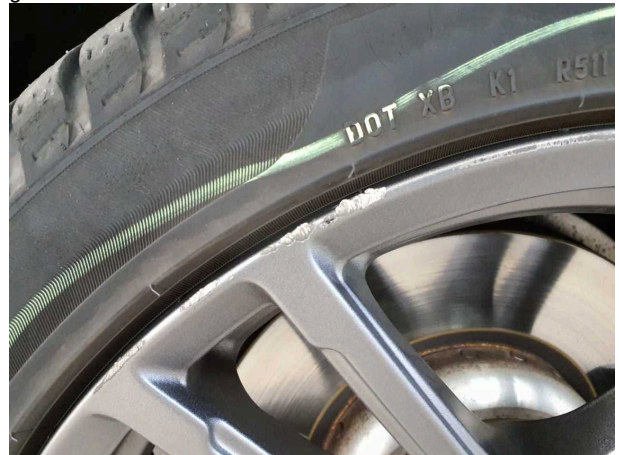
**Domage #2:** Roue / Pneumatiques: Jante alliage arrière  
droite - Erafé - Pas de moins-value

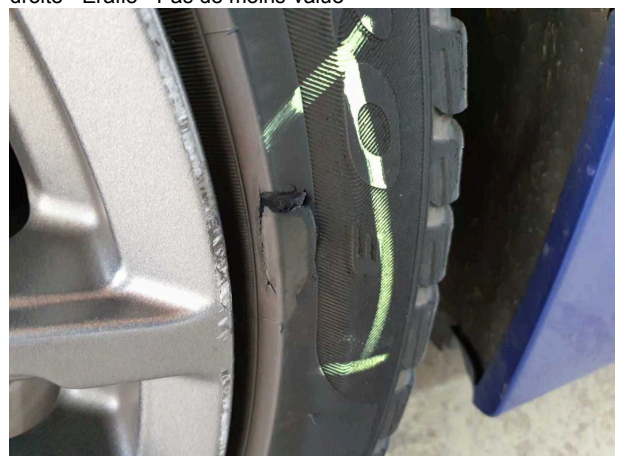
**Domage #3:** Roue / Pneumatiques: Pneumatiques arrière  
droite - Dommages - Pas de moins-value

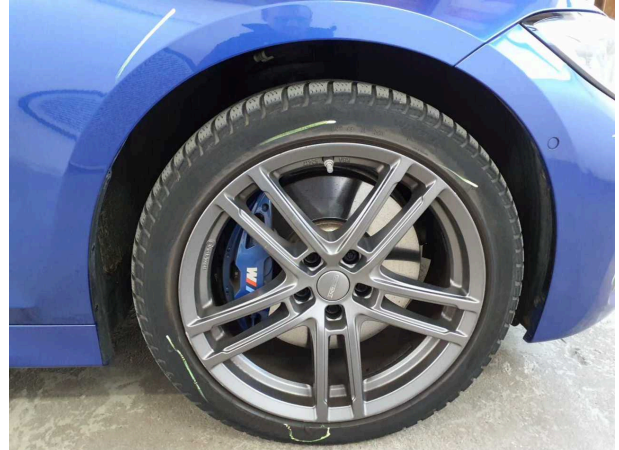
**Domage #3:** Roue / Pneumatiques: Pneumatiques arrière droit...  
- Dommages - Pas de moins-value

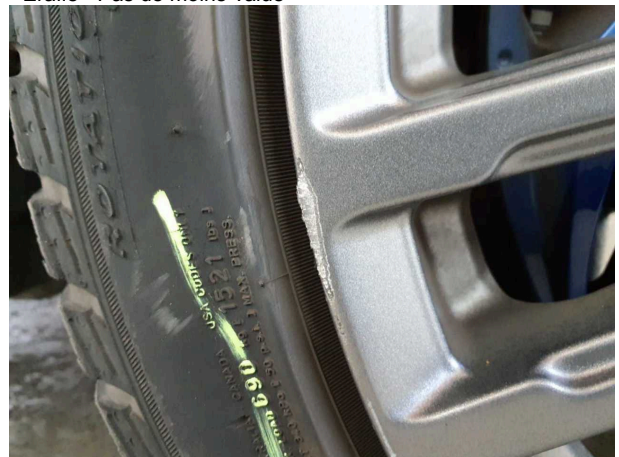
**Domage #4:** Roue / Pneumatiques: Jante alliage avant droite -  
- Erafilé - Pas de moins-value

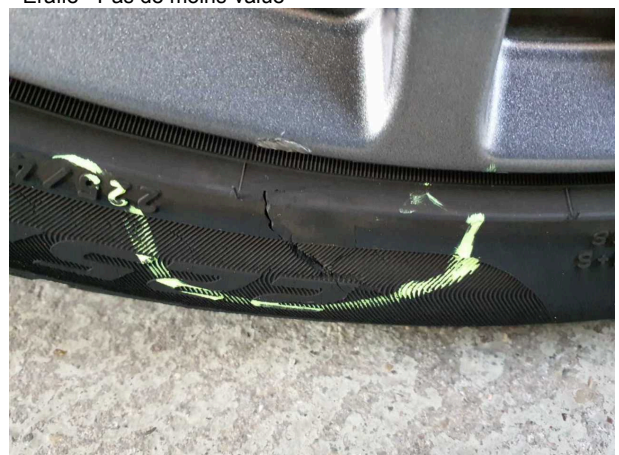
**Domage #5:** Roue / Pneumatiques: Pneumatique avant droit  
- Dommages - Pas de moins-value

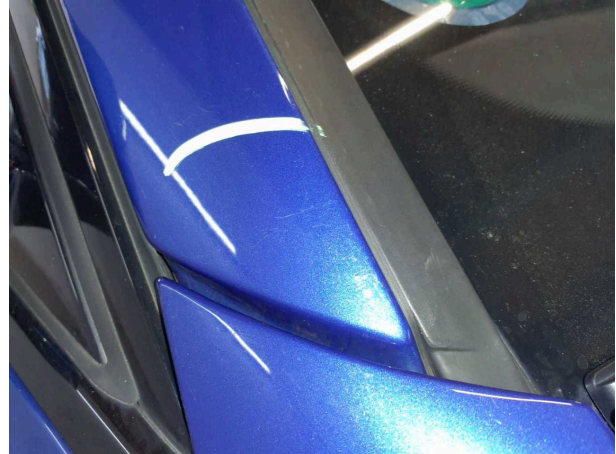
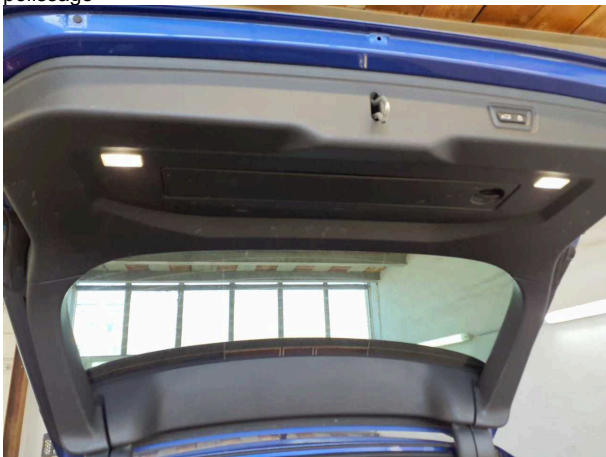
**Domage #6:** Toit: Rail de toit droit - Rayure(s) - Revêtement/polissage

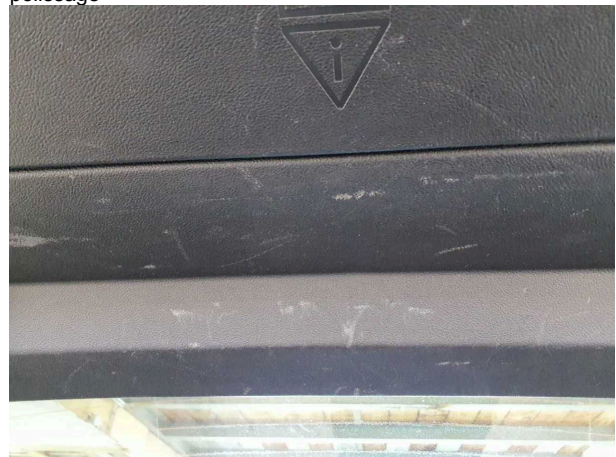
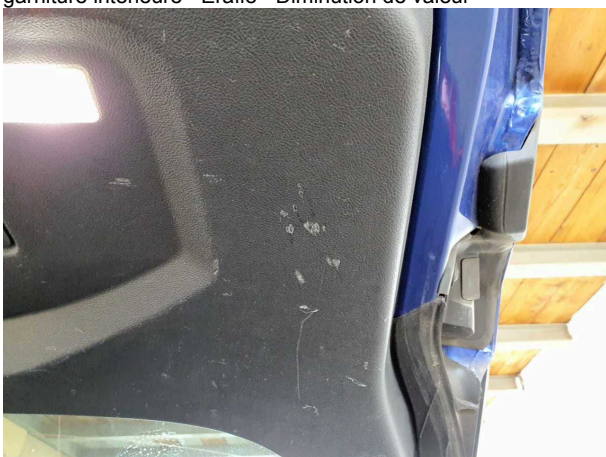
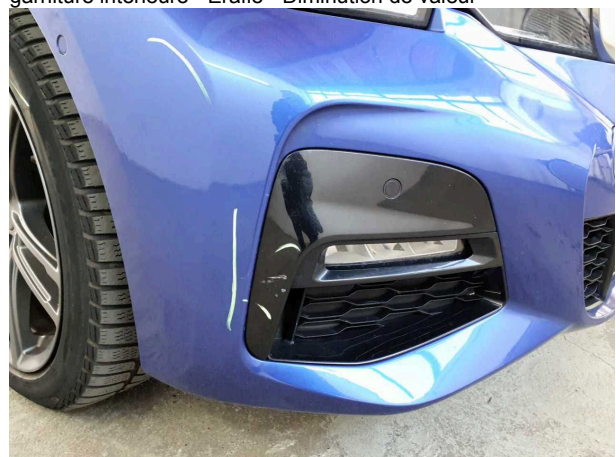
**Domage #9:** Habillages/Protections: Couvercle de coffre - garniture intérieure - Erafé - Diminution de valeur

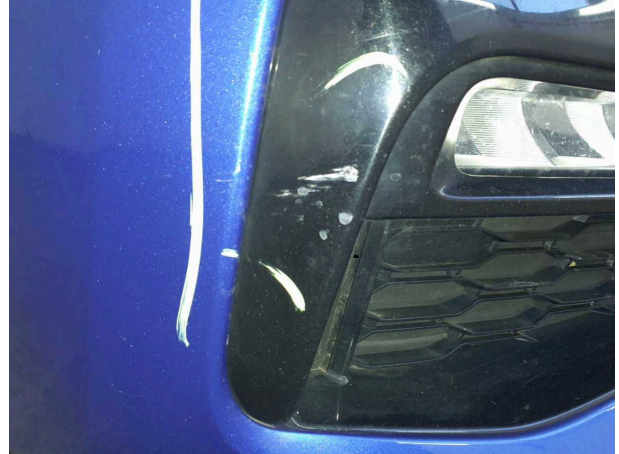
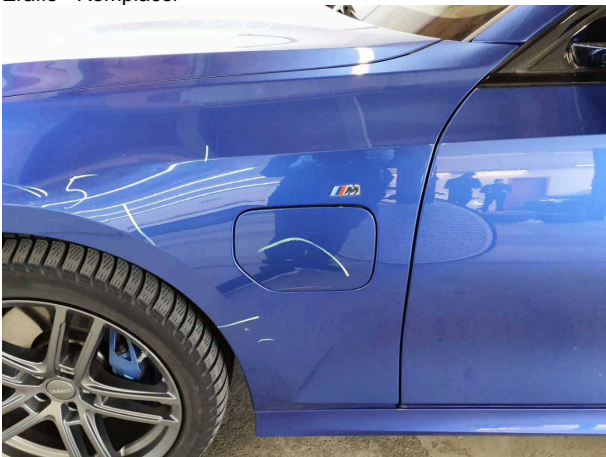
**Domage #10:** Pare-chocs avant: Cache pare-chocs avant (Vr) - Erafilé - Remplacer

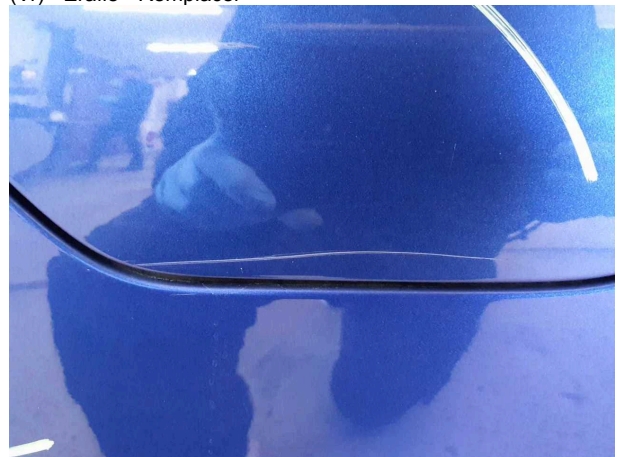
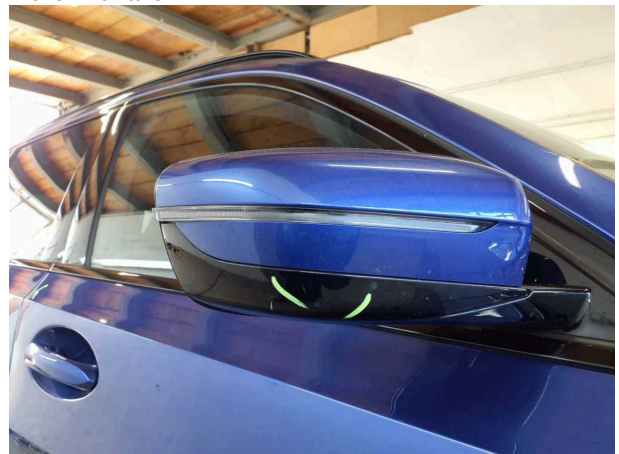
**Domage #11:** Circuit de carburant: Couvercle réservoir - Erafilé - Peinture

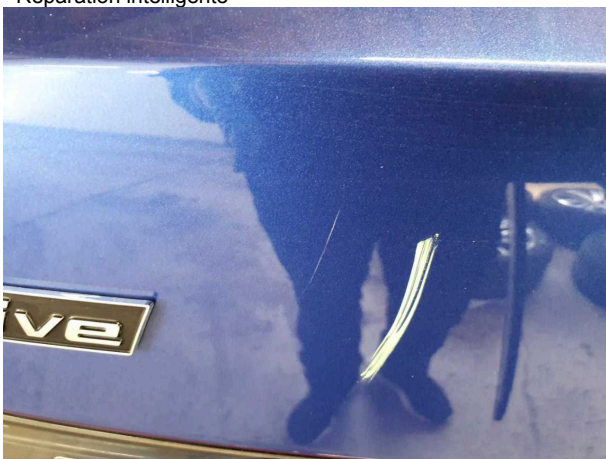
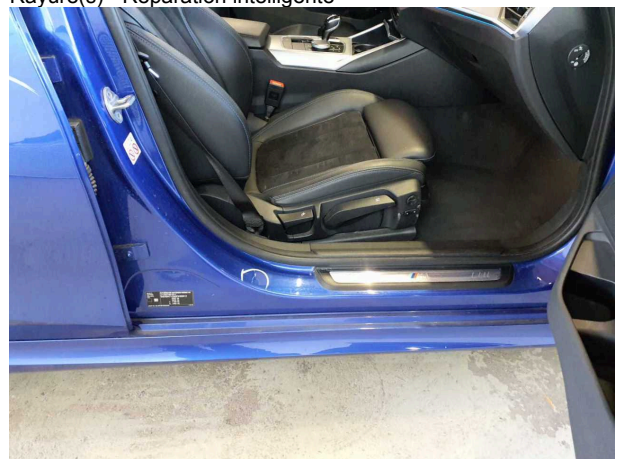
**Domage #13:** Hayon/Porte arrière: Couvercle de coffre - Rayure(s) - Réparation intelligente

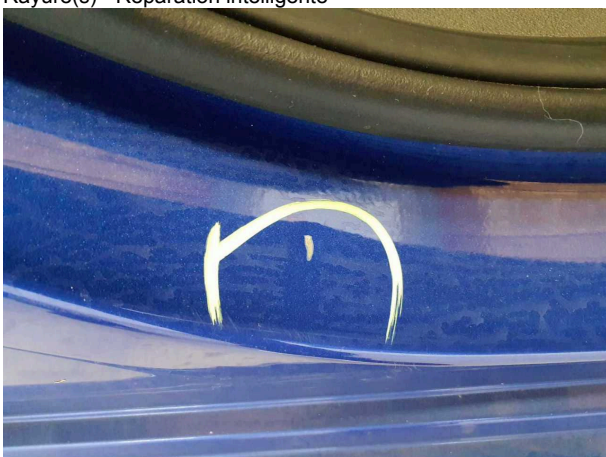
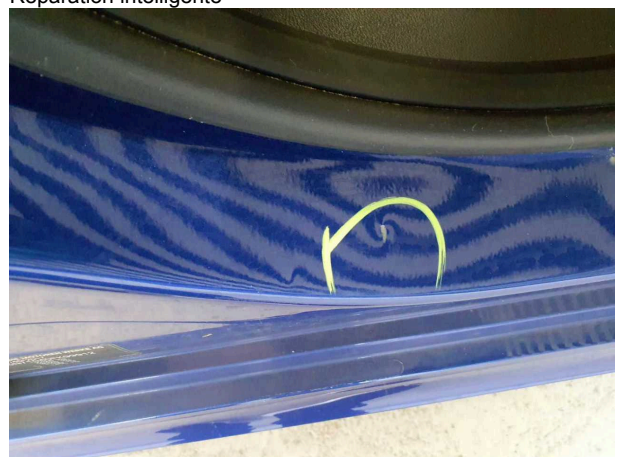
**Domage #14:** Seuil droit: Accès - Bosse, dommage peintur... Réparation intelligente

**Domage #14:** Seuil droit: Accès - Bosse, dommage peinture - Réparation intelligente

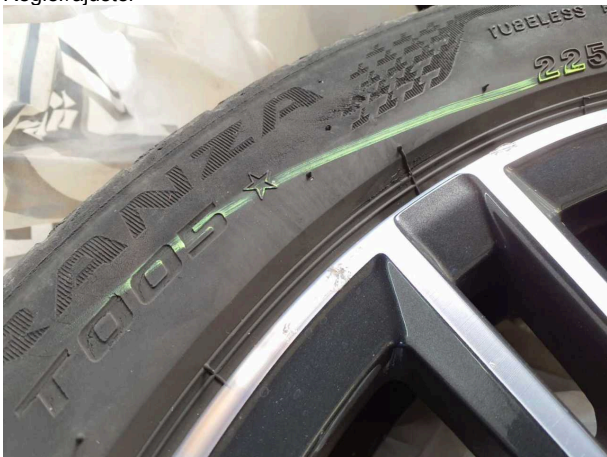
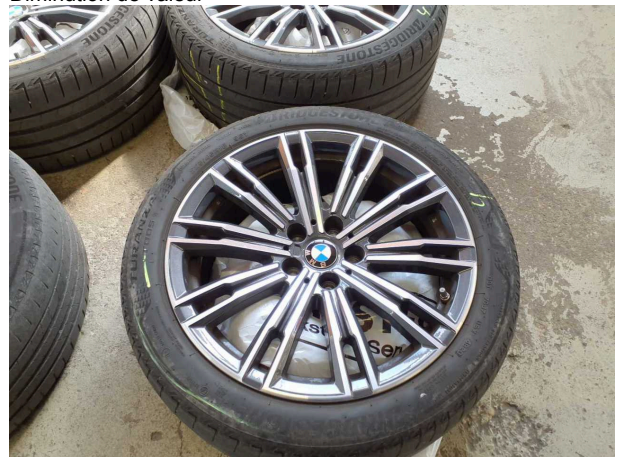
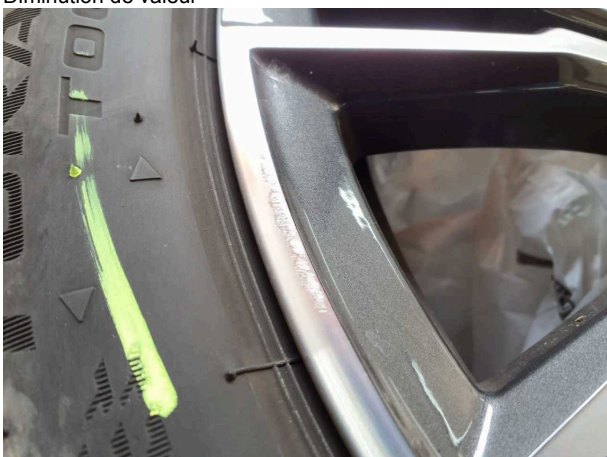
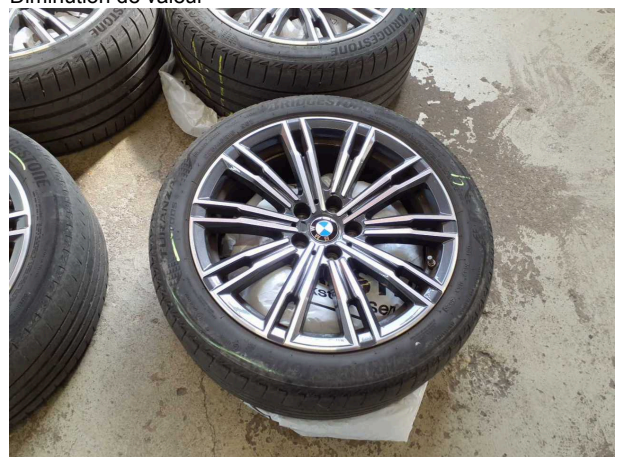
**Domage #16:** 2e Jeu de roues: 2 Jantes alliage - Erafilé - Diminution de valeur

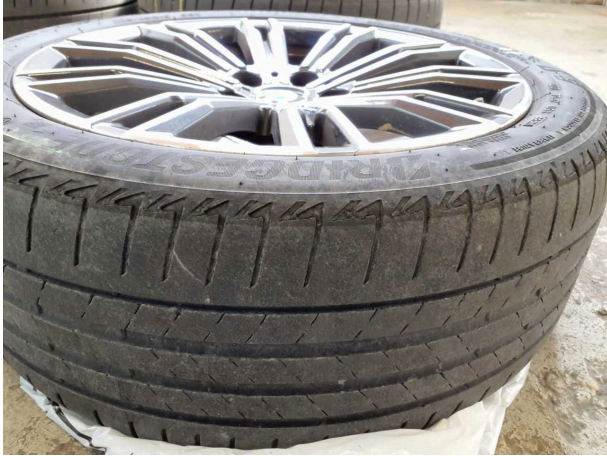
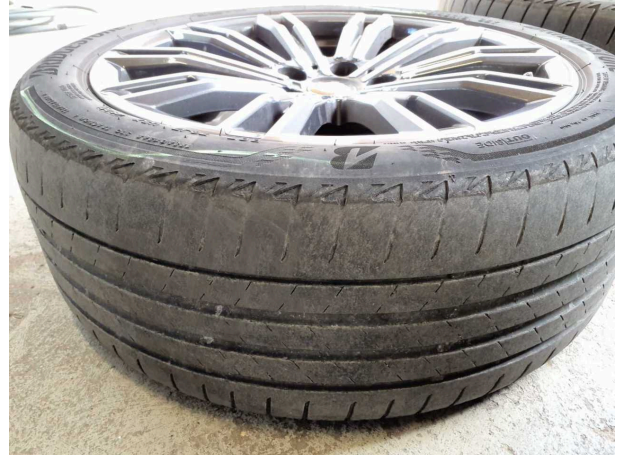
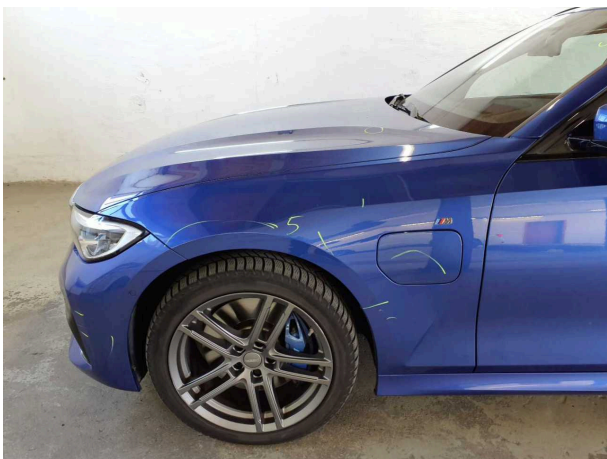
**Domage #17:** 2e Jeu de roues: 2 Pneus - Usé - Remplacer

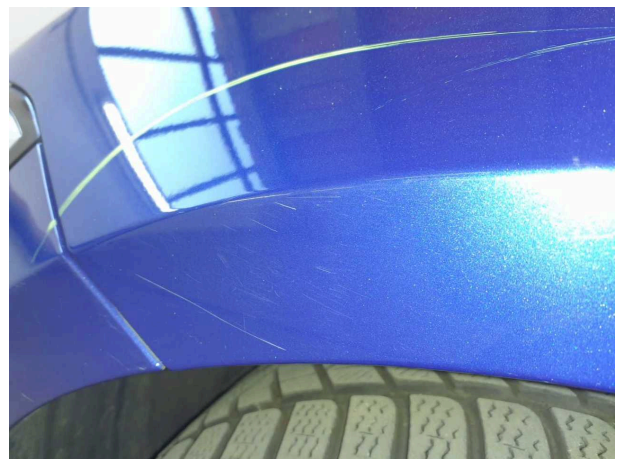
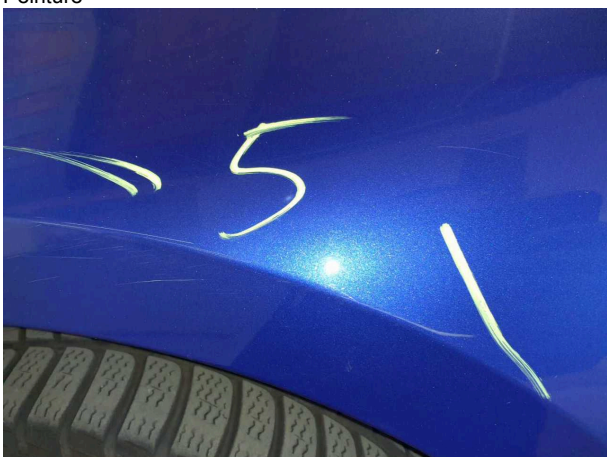
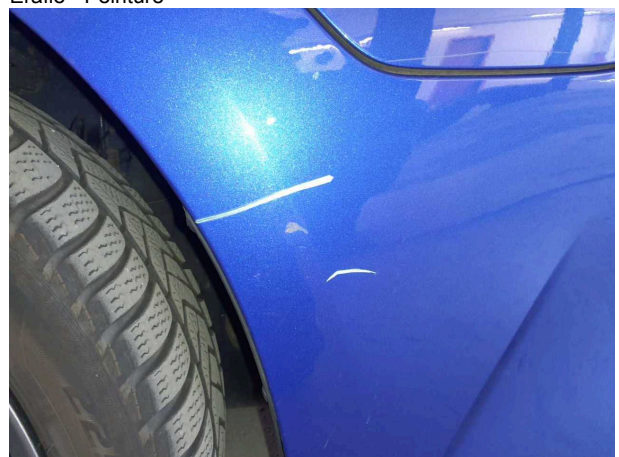
**Domage #18:** Garde-boue gauche: Garde-boue gauche - Erafilé - Peinture

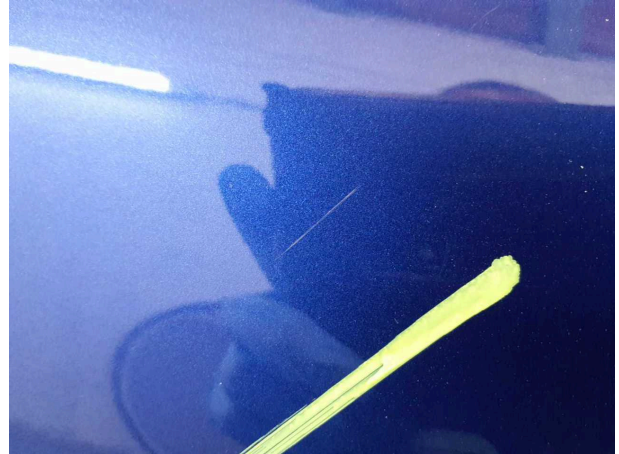
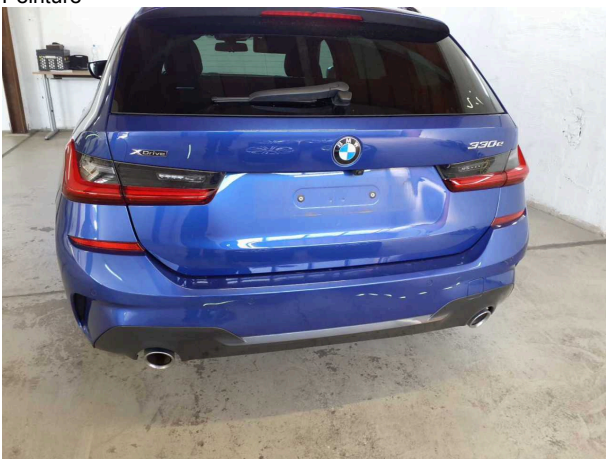
**Domage #19:** Garde-boue droit: Garde-boue droit - Rayure(s) - Peinture

**Domage #19:** Garde-boue droit: Garde-boue droit - Rayure... - Peinture

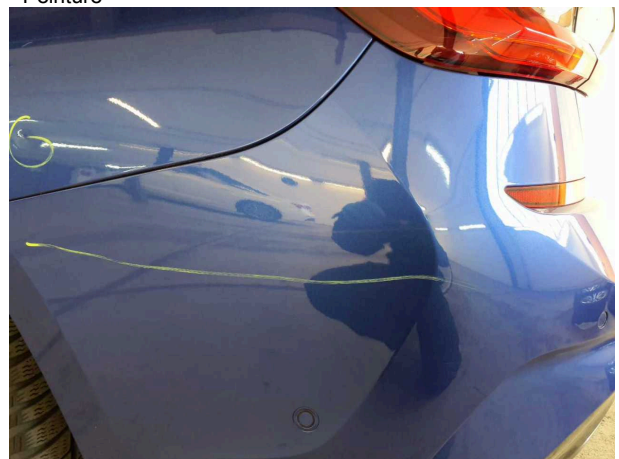
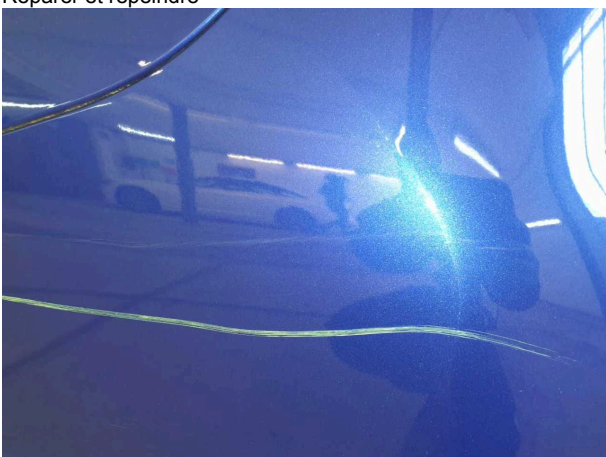
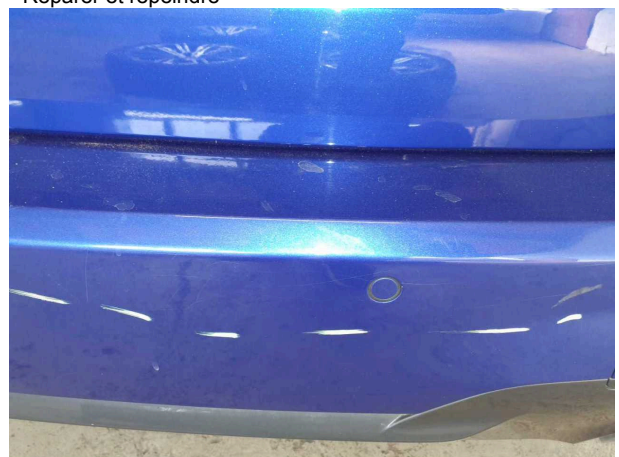
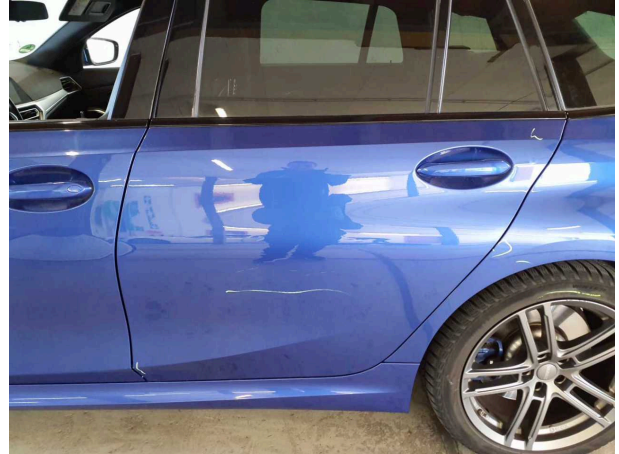
**Domage #20:** Pare-chocs arrière: Pare-chocs arrière - Erafilé - Réparer et repeindre

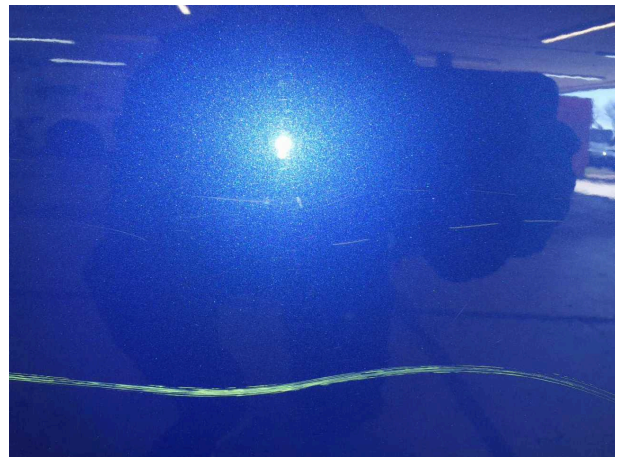
**Domage #21:** Porte ArG: Porte - Erafilé - Peinture

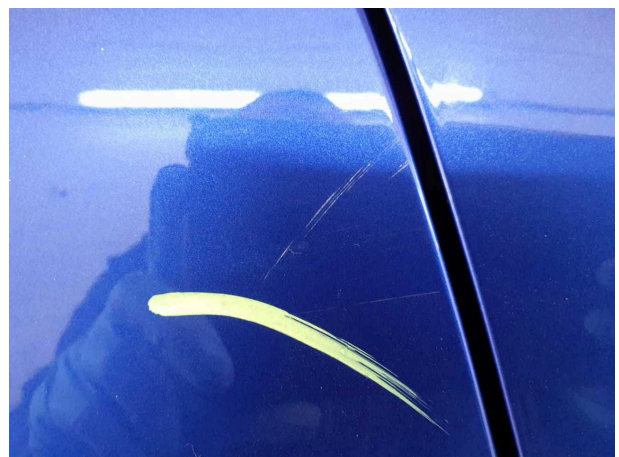
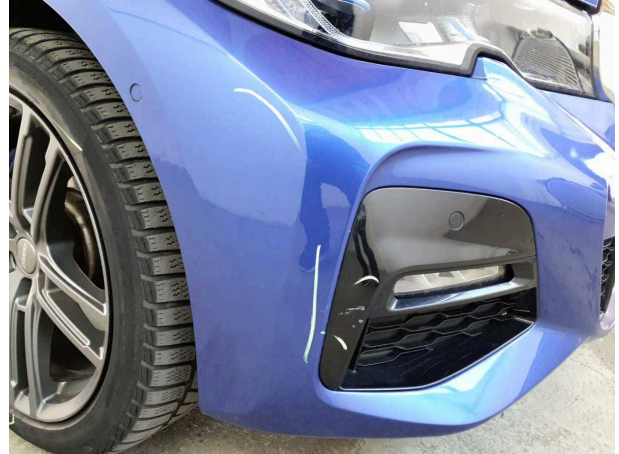
**Domage #22:** Porte ArD: Porte - Erafilé - Peinture

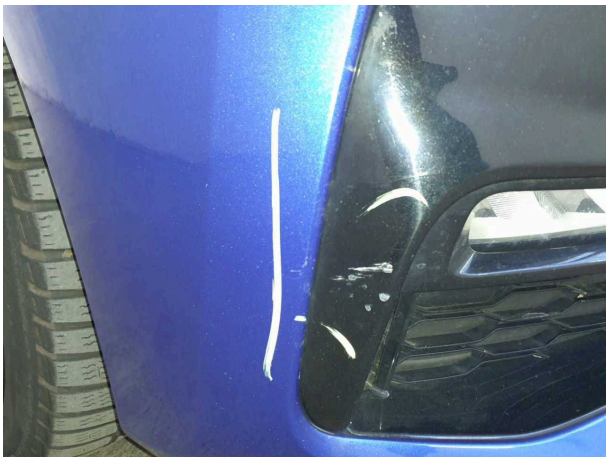
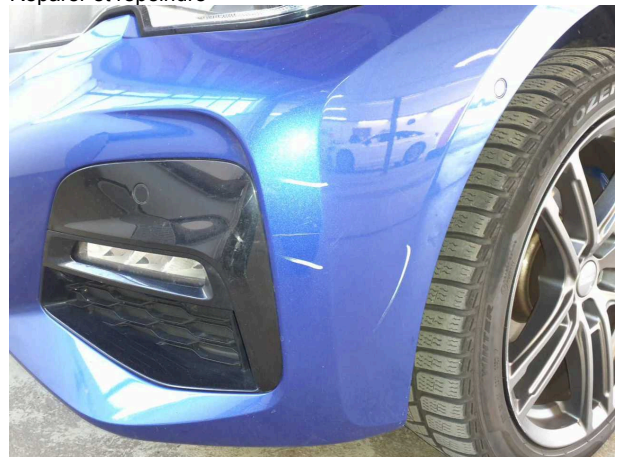
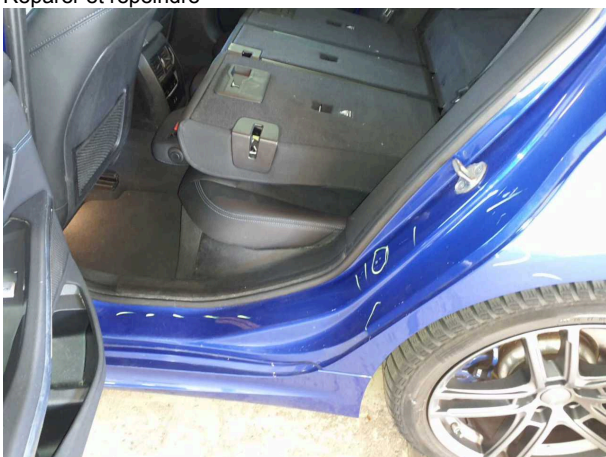
**Domage #23:** Pare-chocs avant: Pare-chocs avant - Erafilé - Réparer et repeindre

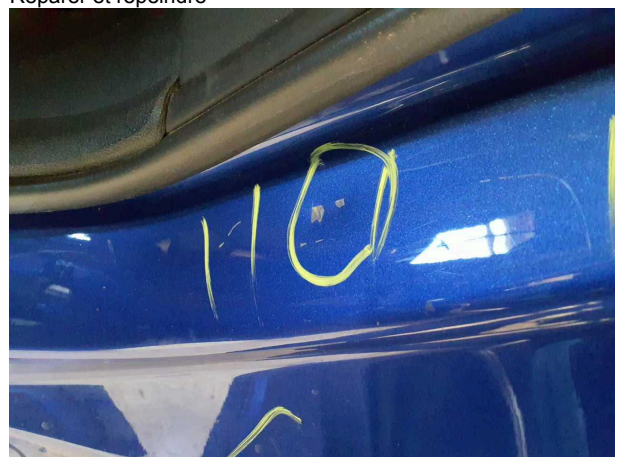
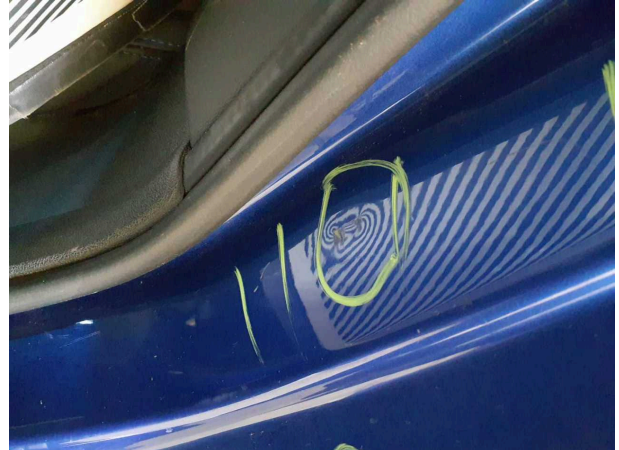
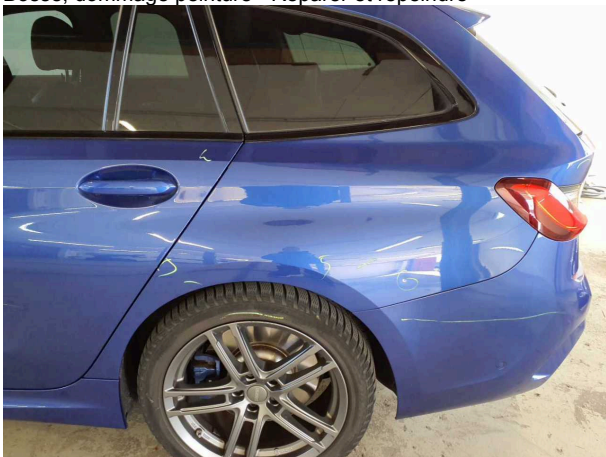
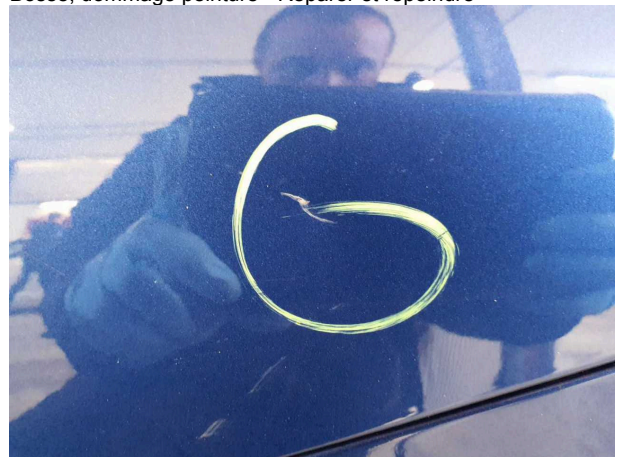
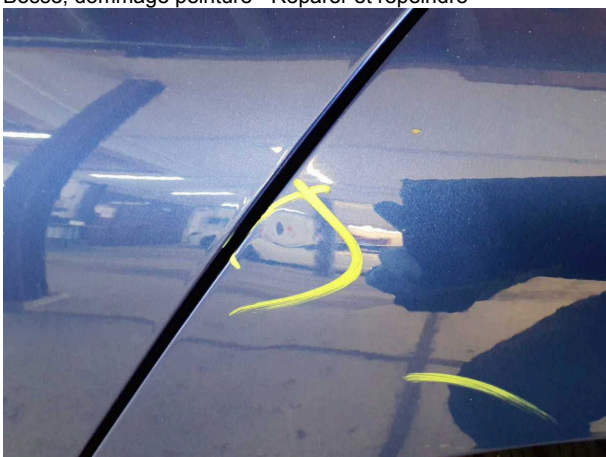
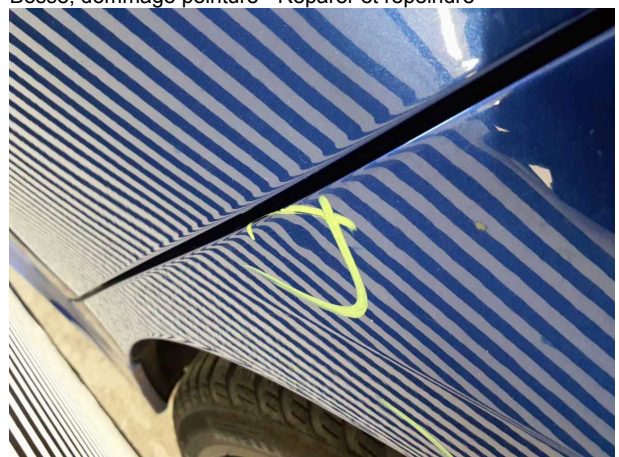
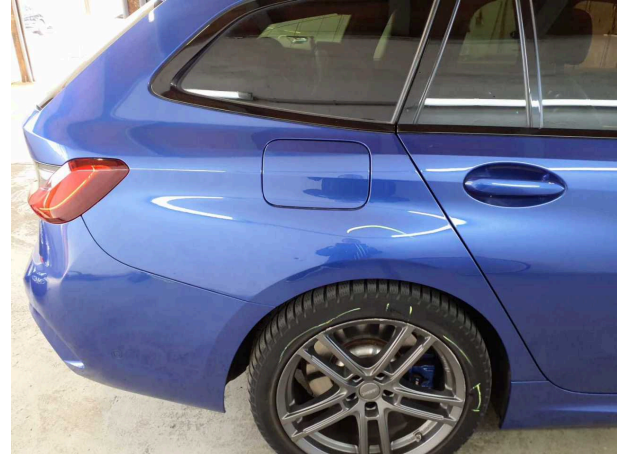
**Domage #24:** Panneau latéral arrière gauche: Paroi latérale - Bosse, dommage peinture - Réparer et repeindre

**Domage #24:** Panneau latéral arrière gauche: Paroi latérale... Bosse, dommage peinture - Réparer et repeindre

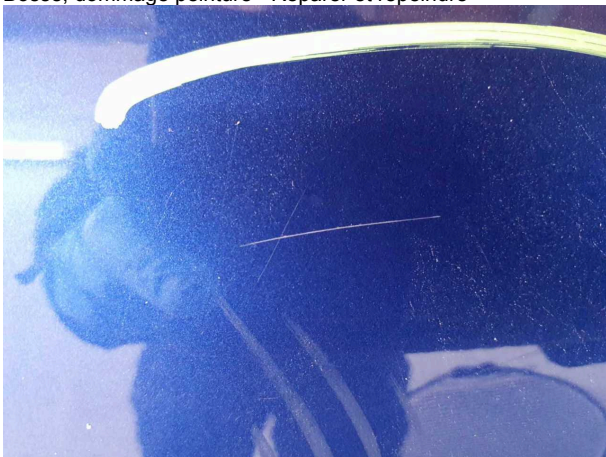
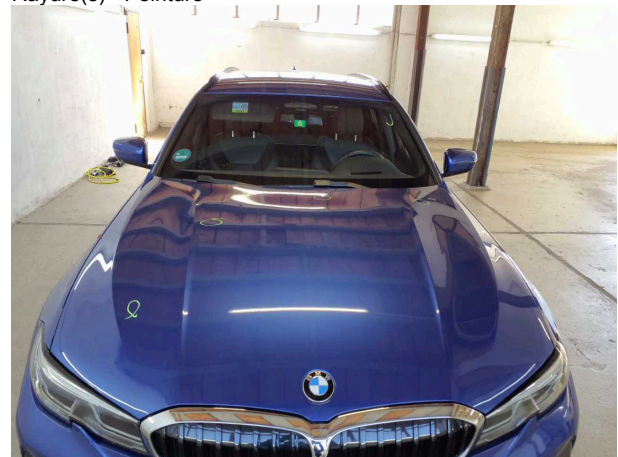
**Domage #25:** Panneau latéral arrière droit: Paroi latérale - Rayure(s) - Peinture

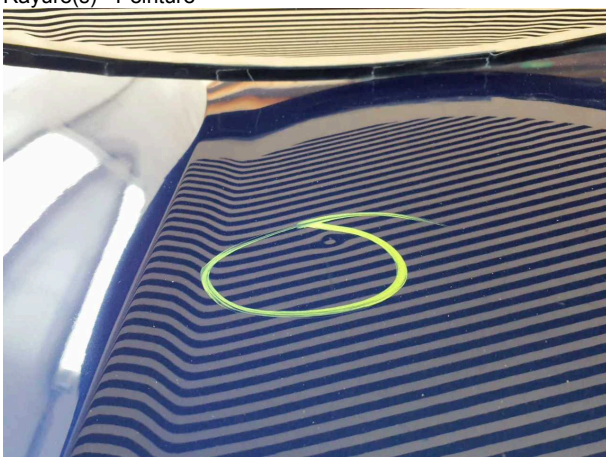
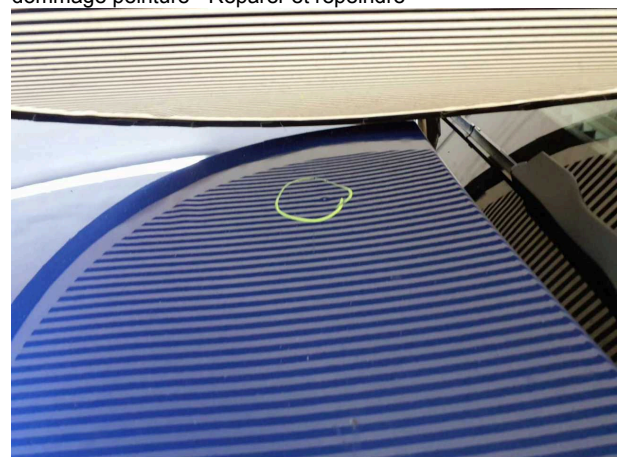
**Domage #26:** Capot moteur: Capot moteur - Bosse, dommage peinture - Réparer et repeindre
