GKK Gutachten GmbH

## Wertgutachten

<b>Fahrzeugident.-Nr.</b>	<b>WF01XXTTG1KM16364</b>		
<b>Fahrzeugart</b>	PKW - Mehrzweckfahrzeug	<b>Farbton / Lackart</b>	Frost-Weiß / Uni
<b>Hersteller</b>	Ford	<b>Nächste HU</b>	03/2026
<b>Typ / Verkaufsbez.</b>	Transit 2.0 TDCi Custom 320 L1 Trend	<b>Laufleistung abgelesen</b>	93.433 km
<b>Erstzulassung</b>	05.03.2020	<b>Emissionsklasse</b>	keine Angabe
<b>Getriebe / Gänge</b>	Manuell / 6	<b>Sitzplätze / Türen</b>	9 / 5
<b>Achsen / angetrieben</b>	2 / 1	<b>Anzahl Besitzer</b>	unbekannt
<b>Motorart</b>	Reihenmotor / Diesel	<b>Hubraum / Nennleistung</b>	1.997 ccm / 77 KW
<b>Antriebsart</b>	Frontantrieb

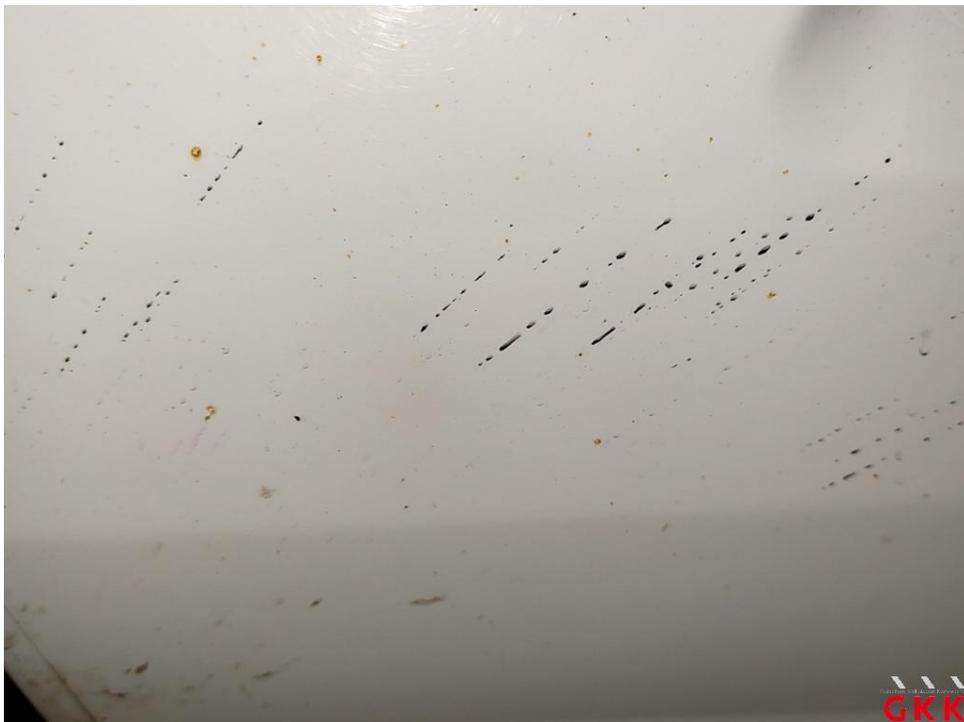
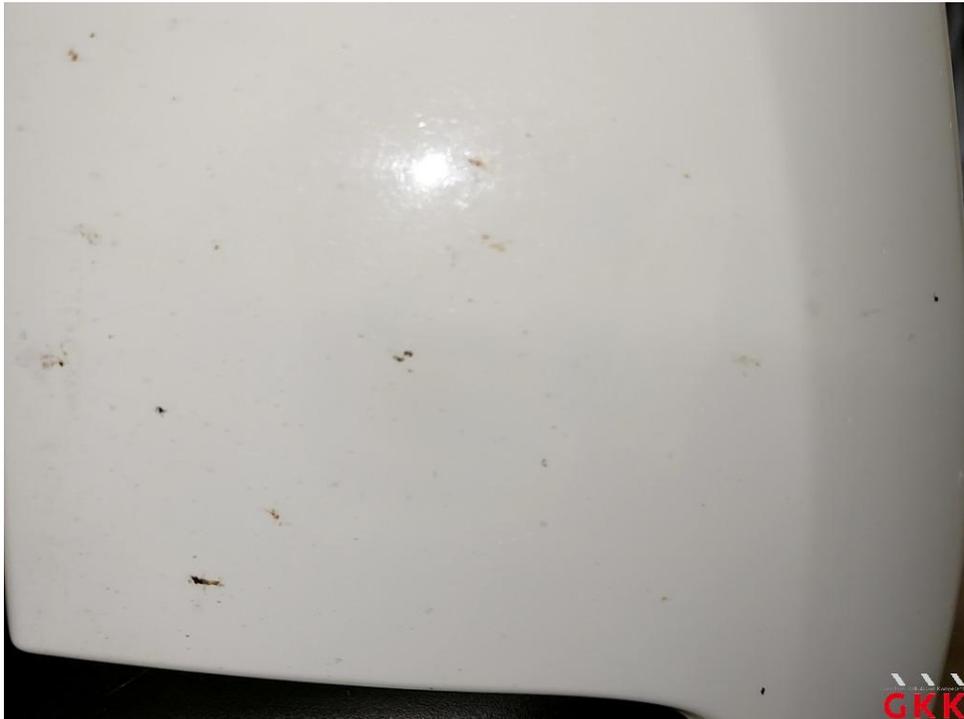
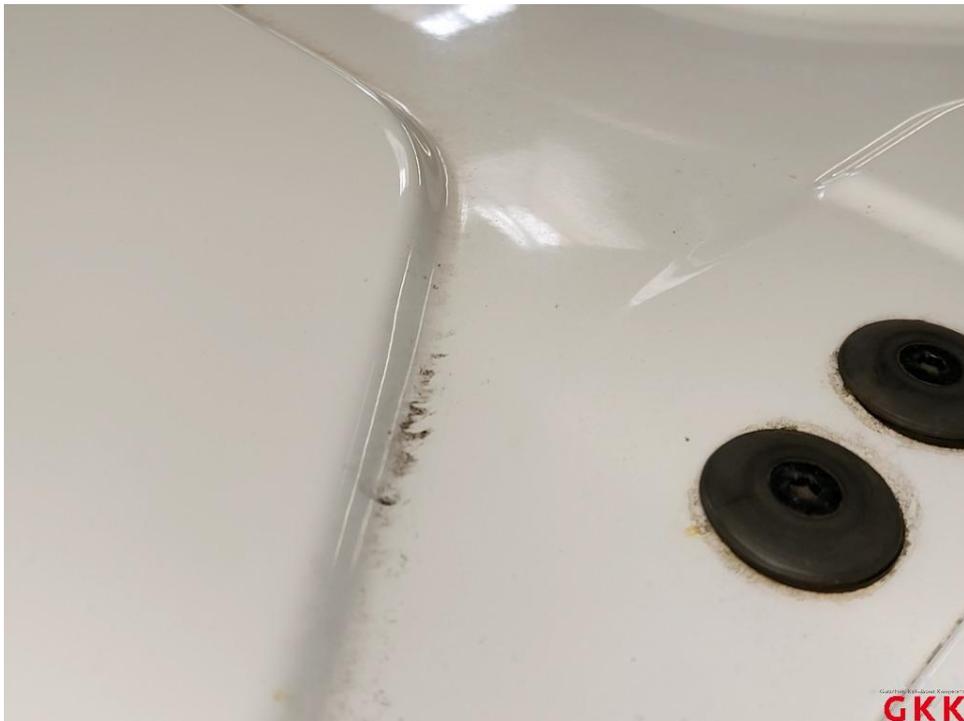
Bild 14 Fahrzeug, außen, Lackierung verwittert / matt, aufbereiten

Bild 15 Fahrzeug, außen, Lackierung verwittert / matt, aufbereiten

Bild 16 Fahrzeug, außen, Lackierung verwittert / matt, aufbereiten

<b>Sonstiges</b> (Angaben ohne MwSt.)	Reparaturkosten	MW
Inspektion groß Transporter, kein gültiger Nachweis vorhanden, durchführen	851,41 €	851,41 €
Fahrzeug außen, Lackierung verwittert / matt, aufbereiten (Bild 14, Bild 15, Bild 16)	398,80 €	398,80 €
<b>Ohne Zuordnung</b> (Angaben ohne MwSt.)	Reparaturkosten	MW
Hecktür links und rechts, Innenverkleidung, verkratzt, Smartrepair (Bild 28, Bild 29)	40,00 €	40,00 €
Nothammer fehlt, ersetzen	15,00 €	15,00 €
Motorhaube, Schloss, sporadisch,, funktionsuntüchtig, ersetzen	94,68 €	47,34 €

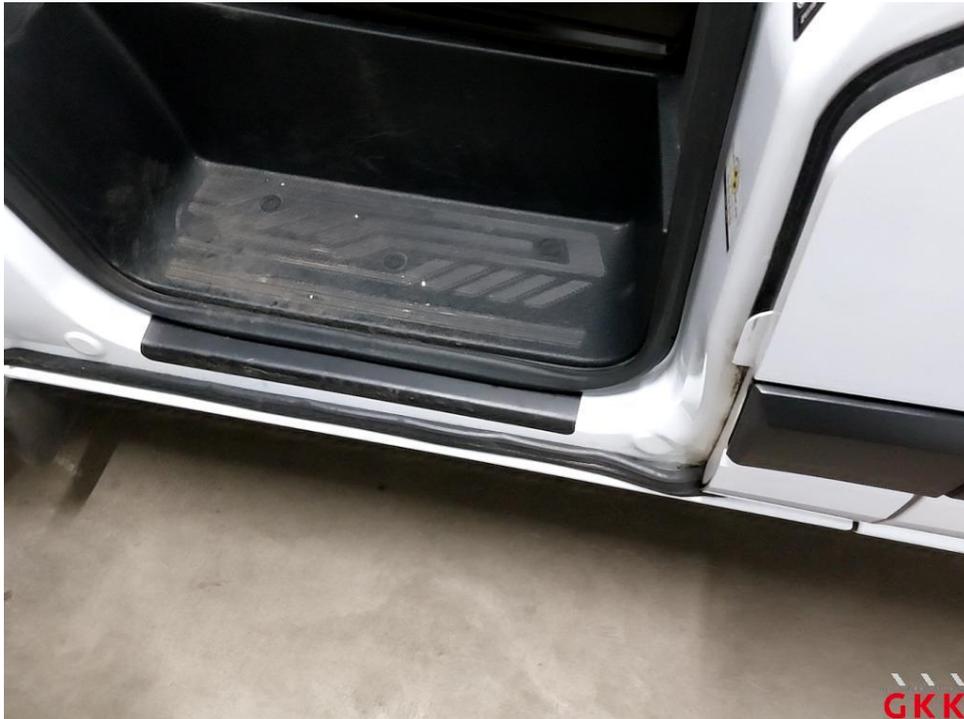
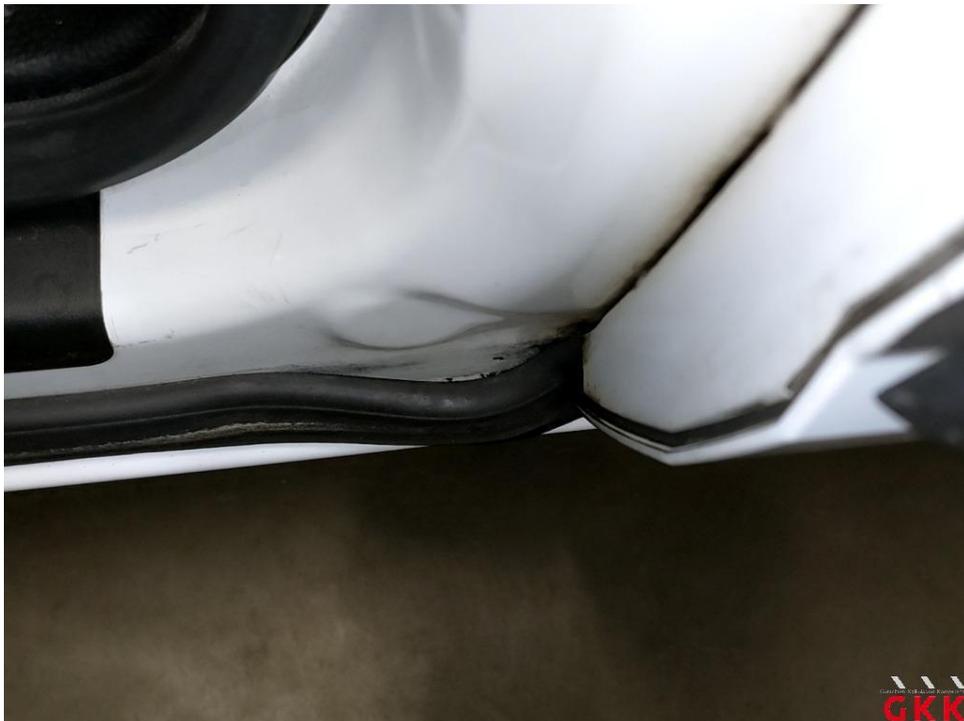
Bild 17 Tür vorne links, Dichtung -Einstieg-, lose, ersetzen

Bild 18 Tür vorne links, Dichtung -Einstieg-, lose, ersetzen

<b>Wertbeeinflussende Faktoren</b>		
<b>Front</b> (Angaben ohne MwSt.)	Reparaturkosten	MW
Motorhaube, beschädigt, instand setzen - lackieren (Bild 19, Bild 20, Bild 21)	724,28 €	441,90 €
<b>Seite links</b> (Angaben ohne MwSt.)	Reparaturkosten	MW
Tür vorne links Dichtung -Einstieg-, lose, ersetzen (Bild 17, Bild 18)	171,87 €	85,94 €
<b>Heck</b> (Angaben ohne MwSt.)	Reparaturkosten	MW
Hecktür rechts, beschädigt, instand setzen - lackieren (Bild 22, Bild 23, Bild 24)	781,51 €	470,52 €
Hecktür links, bis 3 Dellen / Bauteil, Gebrauchsspur	0,00 €	0,00 €
Hecktür links Innenverkleidung, lose, instand setzen (Bild 25, Bild 26, Bild 27)	15,00 €	15,00 €
<b>Reifen, Felgen, Radkappen</b> (Angaben ohne MwSt.)	Reparaturkosten	MW
Reifen vorn links und rechts, falsche Reifenart, ersetzen	387,66 €	387,66 €
<b>Exterieur</b> (Angaben ohne MwSt.)	Reparaturkosten	MW
Beschriftungs- / Werbefolie, beklebt, entkleben	100,00 €	100,00 €

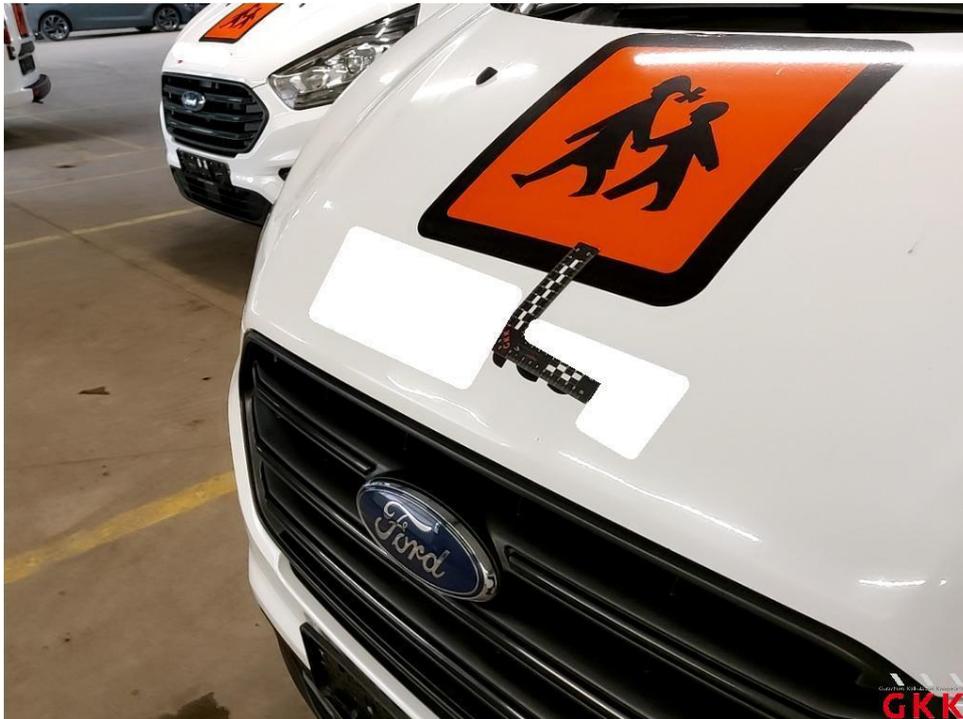
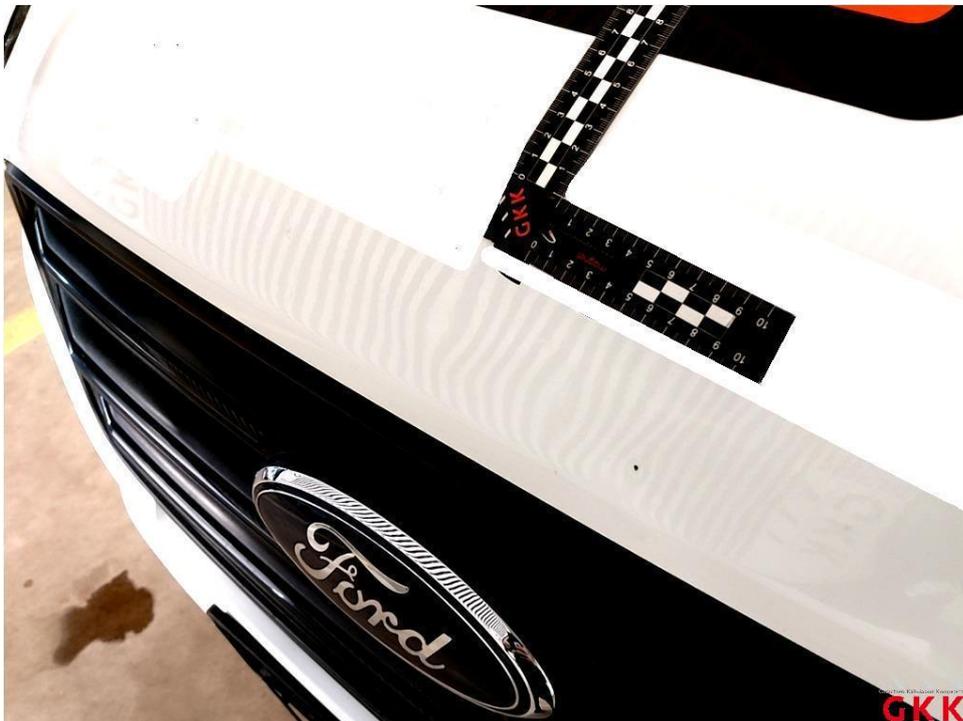
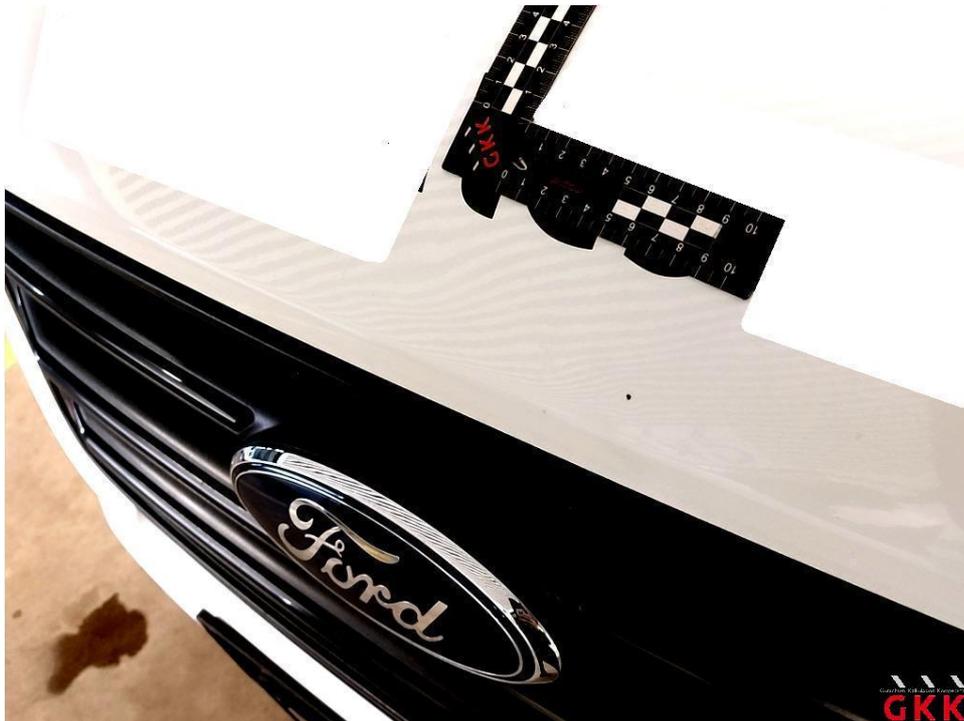
Bild 19 Motorhaube, beschädigt, instand setzen - lackieren

Bild 20 Motorhaube, beschädigt, instand setzen - lackieren

Bild 21 Motorhaube, beschädigt, instand setzen - lackieren

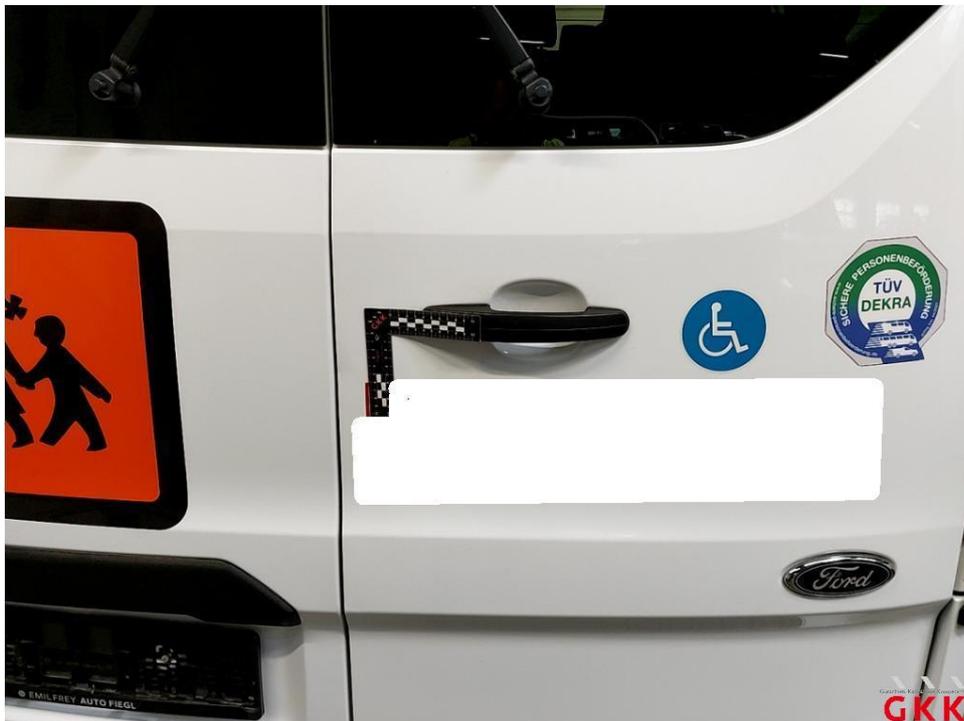
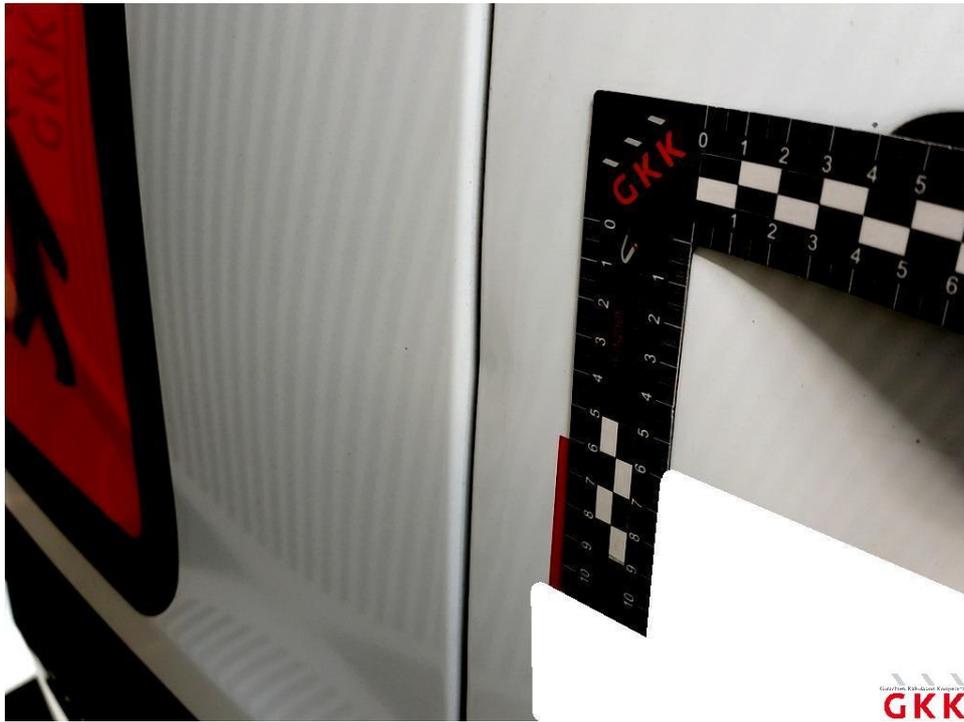
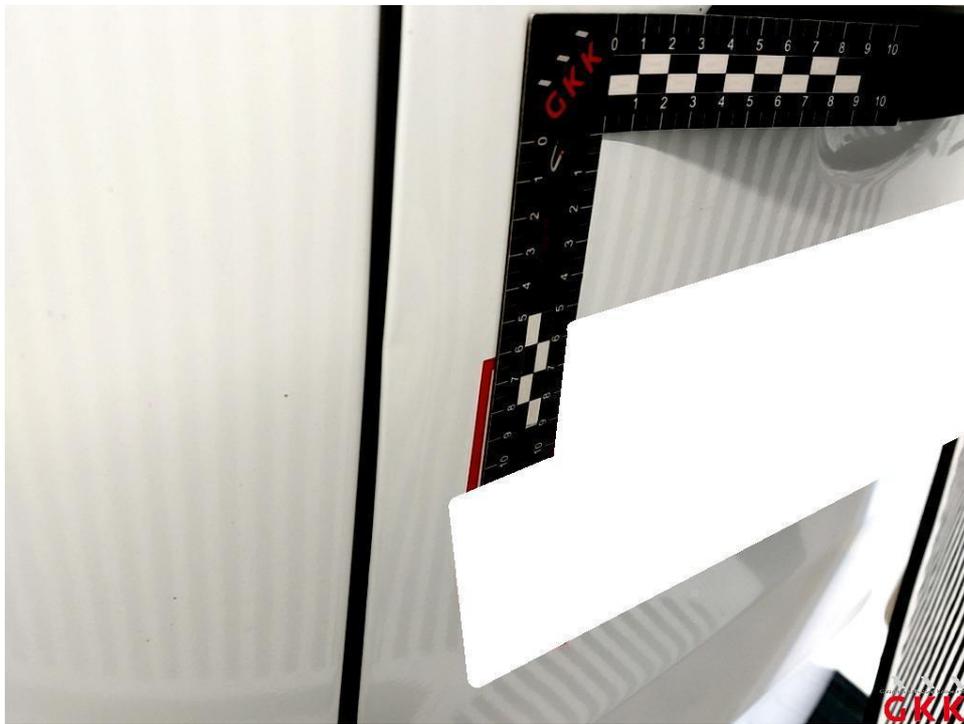
Bild 22 Hecktür rechts, beschädigt, instand setzen - lackieren

Bild 23 Hecktür rechts, beschädigt, instand setzen - lackieren

Bild 24 Hecktür rechts, beschädigt, instand setzen - lackieren

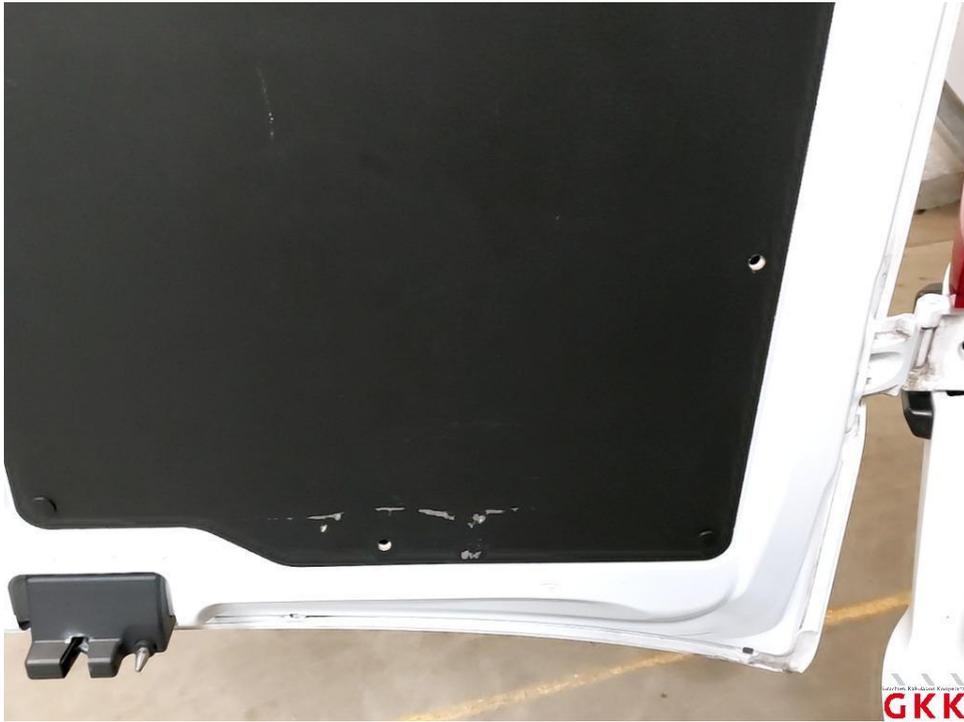
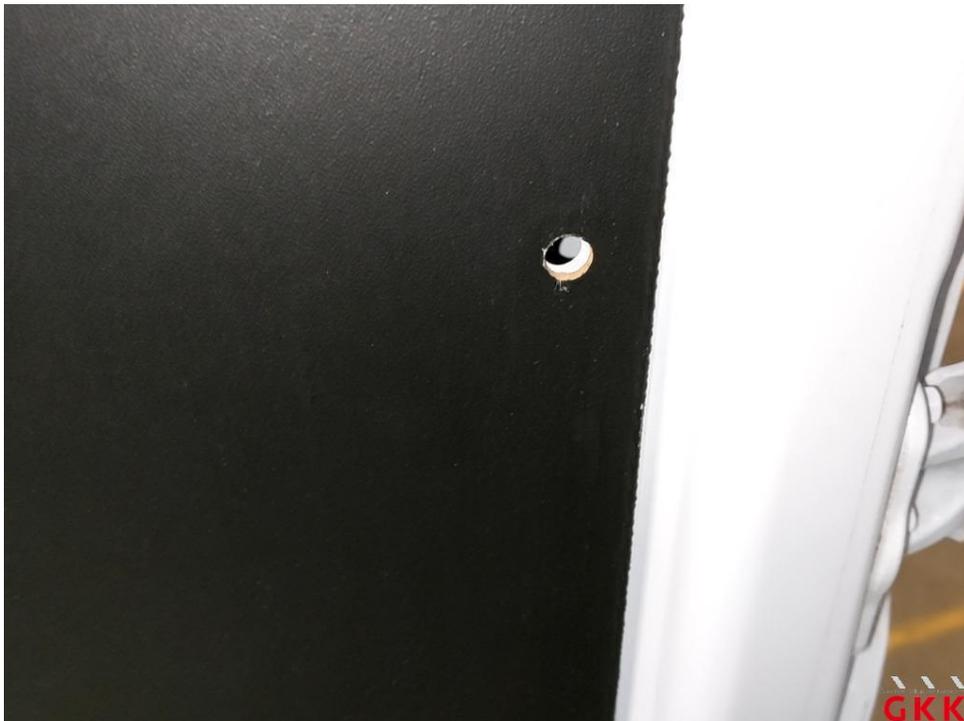
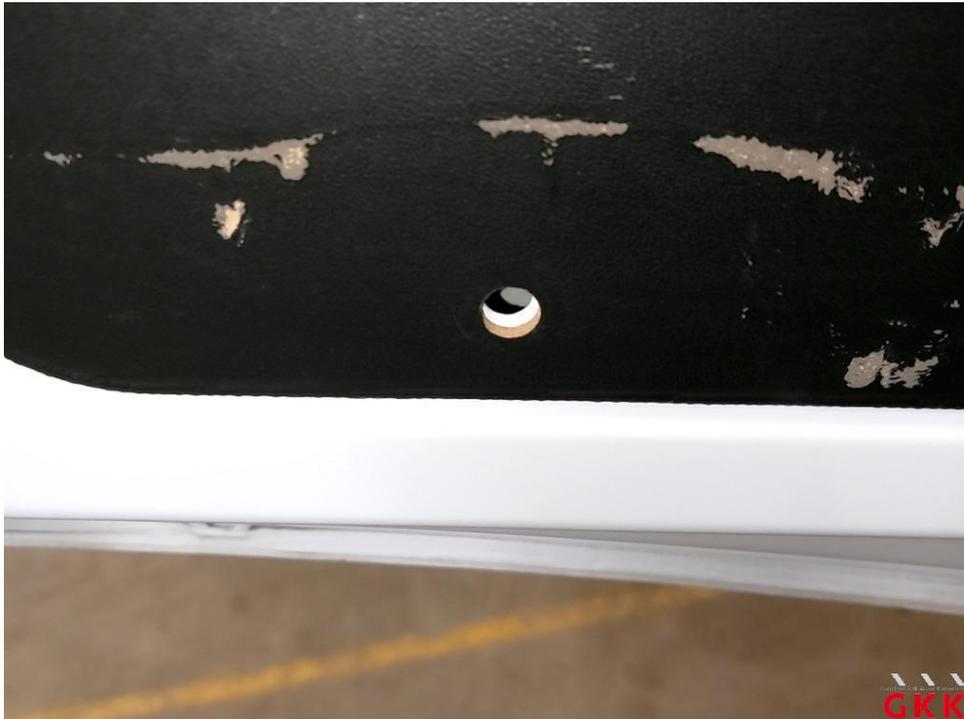
Bild 25 Hecktür links, Innenverkleidung, lose, instand setzen

Bild 26 Hecktür links, Innenverkleidung, lose, instand setzen

Bild 27 Hecktür links, Innenverkleidung, lose, instand setzen

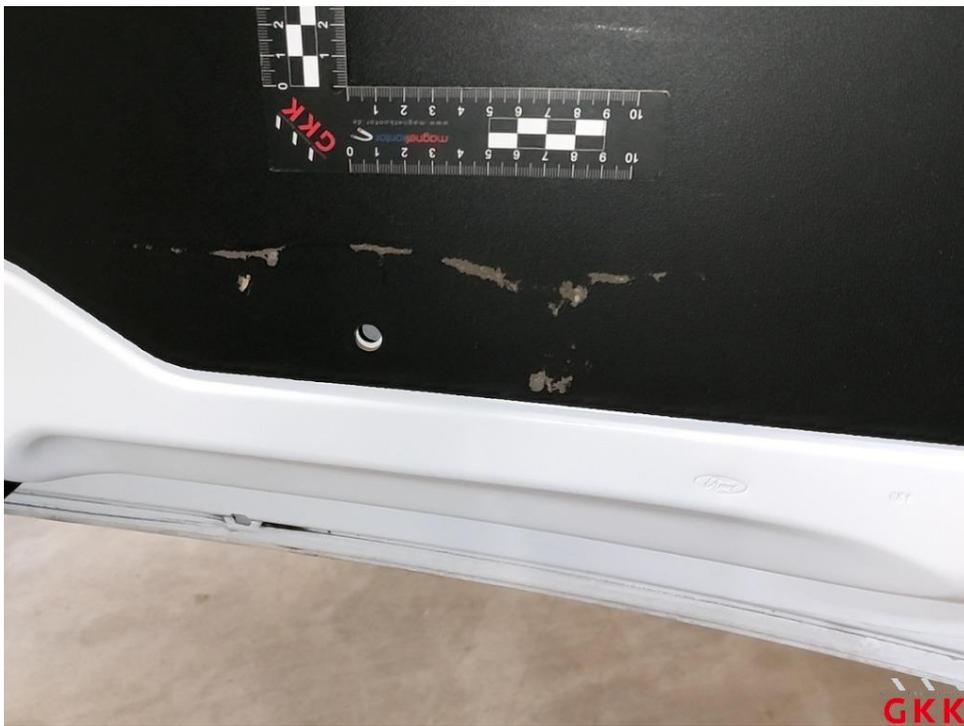
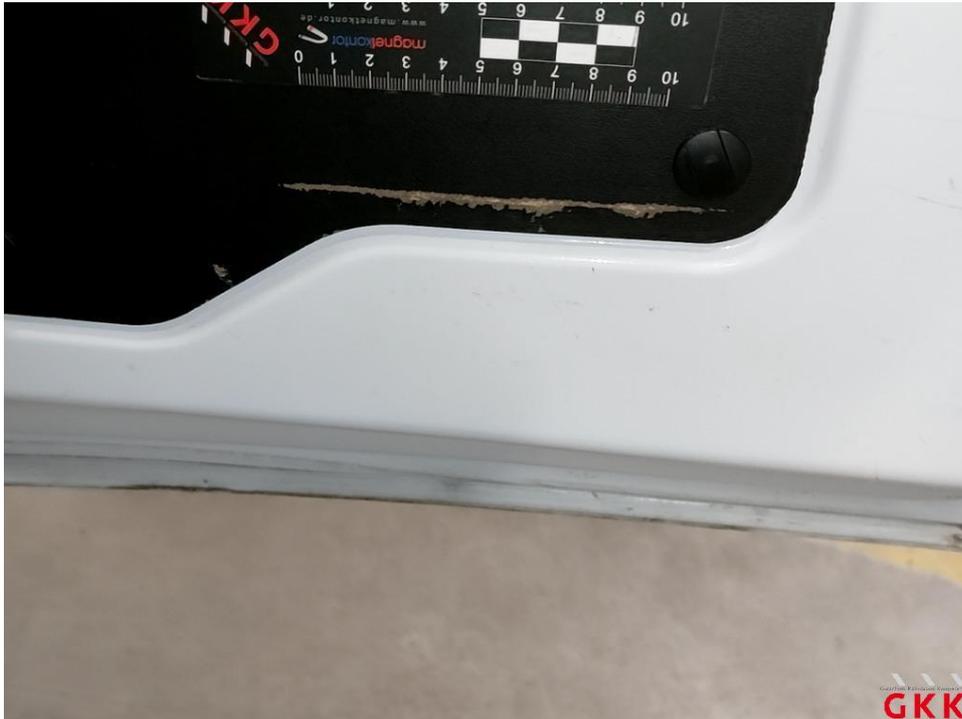
Bild 28 Hecktür links und rechts, Innenverkleidung, verkratzt, Smartrepair

Bild 29 Hecktür links und rechts, Innenverkleidung, verkratzt, Smartrepair
