Wertgutachten

Ihr Auftrag vom	16.04.2025 durch Raiffeisen-Impuls Fuhrparkmanagement GmbH & Co. KG
Besichtigungsort	36272 Niederaula, Industriestraße 11
Besichtigungsdatum	29.04.2025
Referenznummern	0002041970

Fahrzeugident.-Nr.	WF01XXTTG1LB79215		
Fahrzeugart	Transporter - Kombi	Farbton / Lackart	Frost-Weiß / Uni
Hersteller	Ford	Nächste HU	03/2026
Typ / Verkaufsbez.	Transit Custom Kombi 2.0 TDCI Trend	Laufleistung abgelesen	86.564 km
Erstzulassung	01.04.2020	Emissionsklasse	keine Angabe
Getriebe / Gänge	Manuell / 6	Sitzplätze / Türen	9 / 4
Achsen / angetrieben	2 / 1	Anzahl Besitzer	keine Angabe
Motorart	Reihenmotor / Diesel	Hubraum / Nennleistung	1.997 ccm / 77 KW
Antriebsart	Frontantrieb

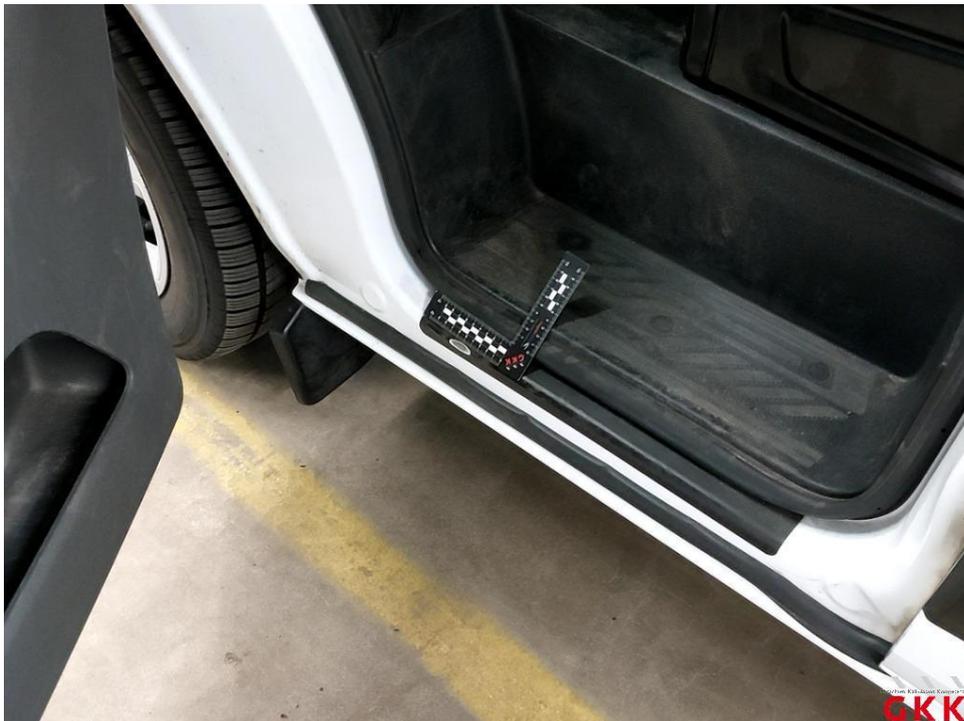
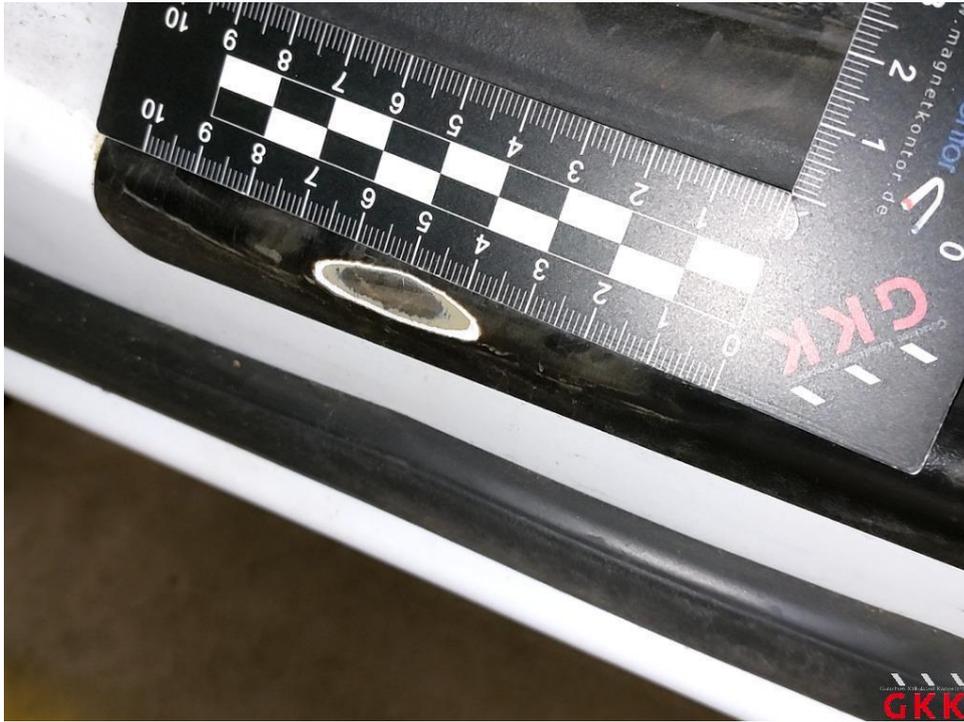
Seite links (Angaben ohne MwSt.)	Reparaturkosten	MW
Tür vorne links Einstieg, verkratzt, Smartrepair (Bild 16, Bild 17)	120,00 €	120,00 €
Tür vorne links Dichtung -Einstieg-, lose, ersetzen (Bild 18, Bild 19)	171,87 €	85,94 €
Tür vorne links, beschädigt, instand setzen - lackieren (Bild 26, Bild 27)	880,58 €	520,05 €
Heck (Angaben ohne MwSt.)	Reparaturkosten	MW
Stoßfänger hinten Ecke rechts -lackiert-, verkratzt, lackieren (Bild 20, Bild 21)	390,10 €	195,05 €
Stoßfänger hinten Verkleidung -unlackiert-, beschädigt, ersetzen (Bild 22, Bild 23, Bild 24)	234,43 €	117,22 €
Hecktür links, beschädigt, instand setzen - lackieren (Bild 25)	885,95 €	562,62 €
Exterieur (Angaben ohne MwSt.)	Reparaturkosten	MW
Beschriftungs- / Werbefolie, beklebt, entkleben	100,00 €	100,00 €
Ohne Zuordnung (Angaben ohne MwSt.)	Reparaturkosten	MW
Nothammer, fehlt, ersetzen	11,99 €	11,99 €
Armaturenbrett / Ablage, gelöst (I), instand setzen (Bild 14, Bild 15)	47,86 €	47,86 €

Bild 16 Tür vorne links, Einstieg, verkratzt, Smartrepair

Bild 17 Tür vorne links, Einstieg, verkratzt, Smartrepair

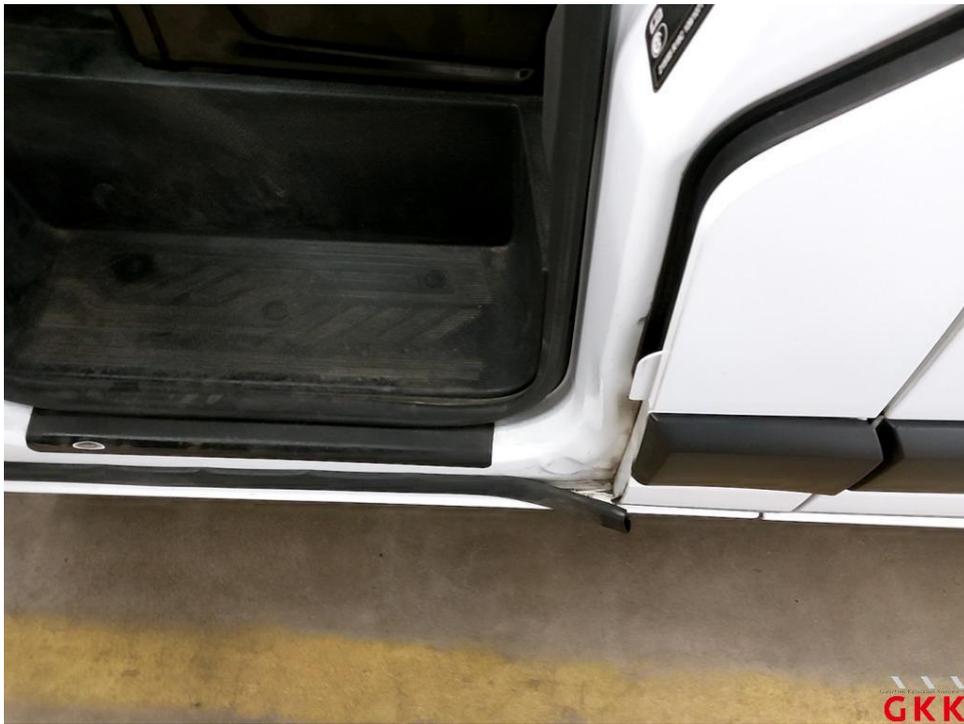
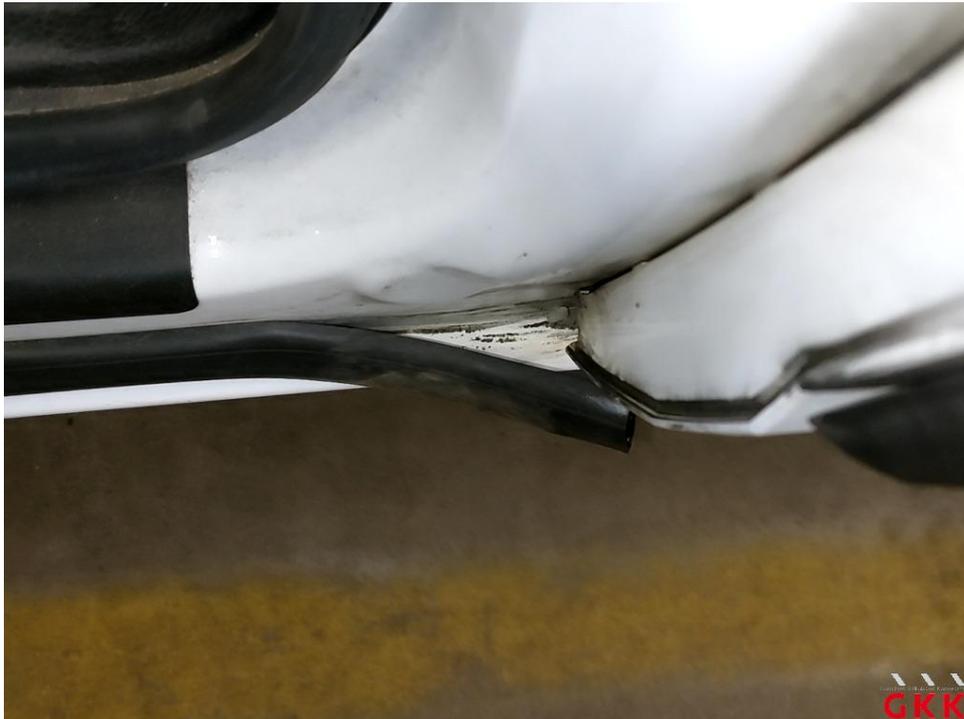
Bild 18 Tür vorne links, Dichtung -Einstieg-, lose, ersetzen

Bild 19 Tür vorne links, Dichtung -Einstieg-, lose, ersetzen

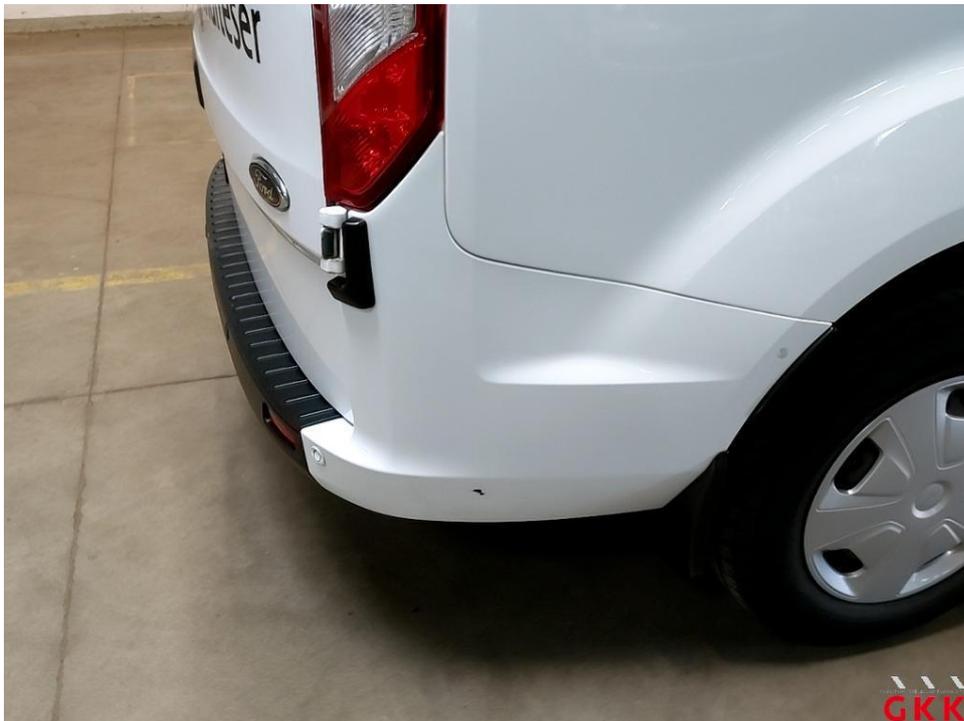
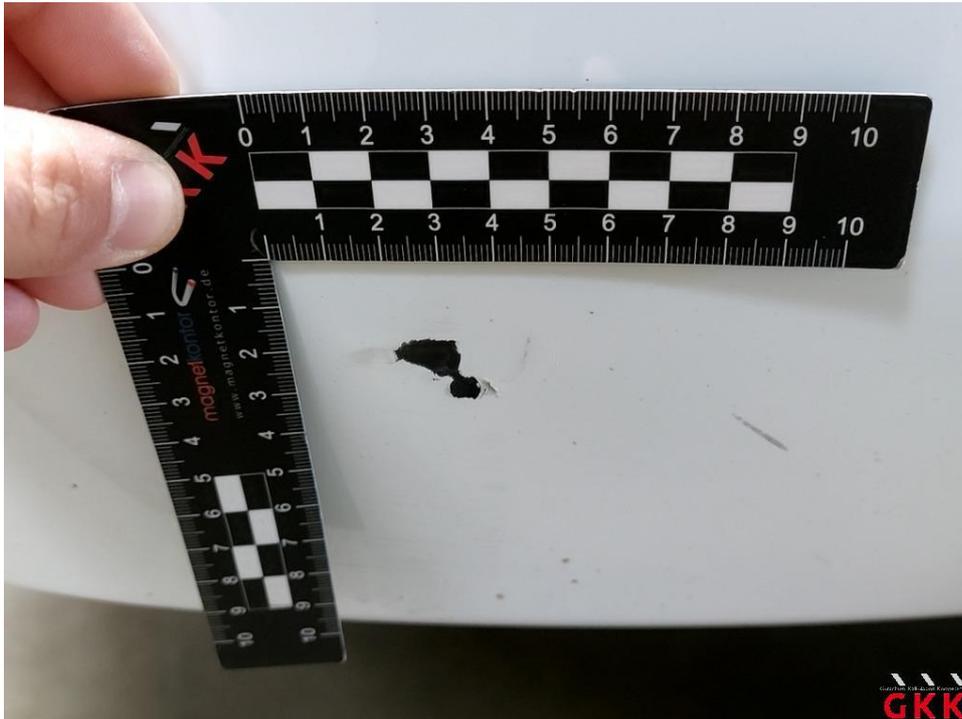
Bild 20 Stoßfänger hinten, Ecke rechts -lackiert-, verkratzt, lackieren

Bild 21 Stoßfänger hinten, Ecke rechts -lackiert-, verkratzt, lackieren

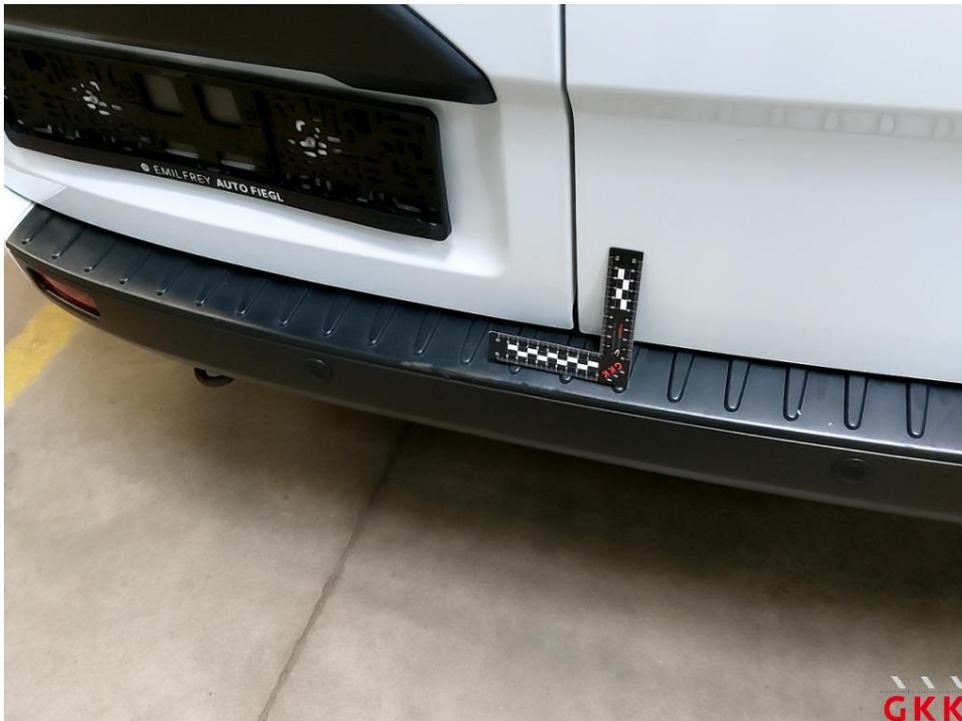
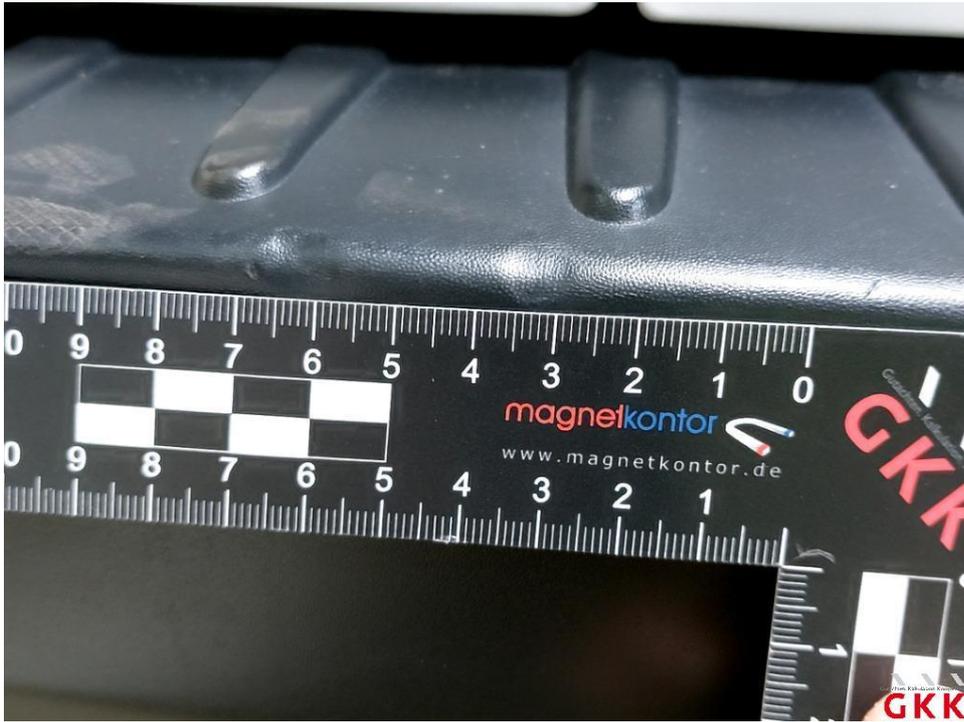
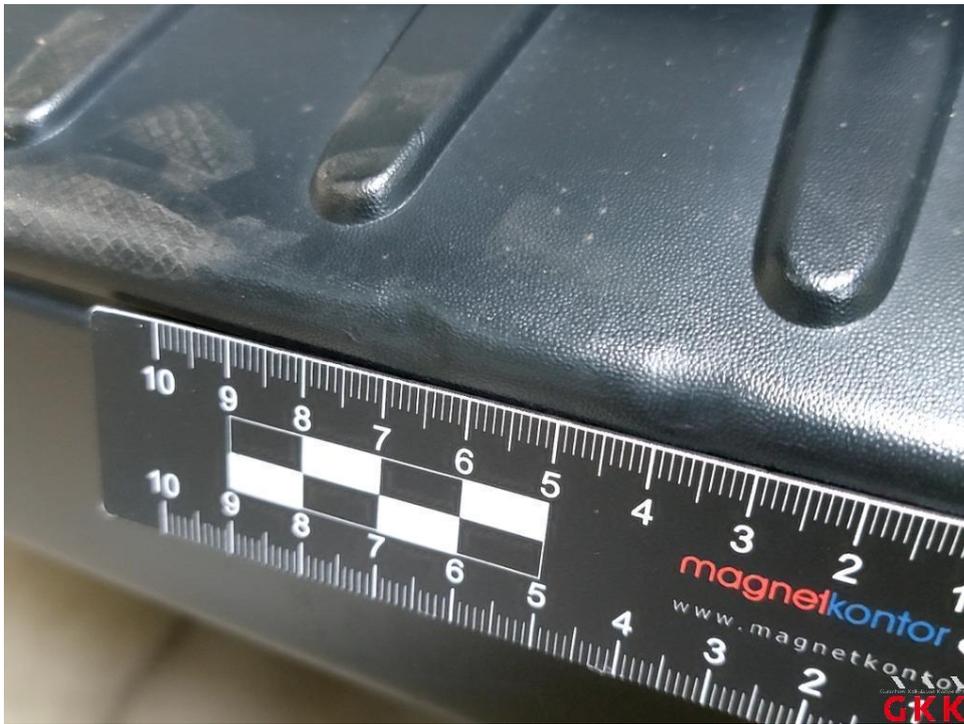
Bild 22 Stoßfänger hinten, Verkleidung -unlackiert-, beschädigt, ersetzen

Bild 23 Stoßfänger hinten, Verkleidung -unlackiert-, beschädigt, ersetzen

Bild 24 Stoßfänger hinten, Verkleidung -unlackiert-, beschädigt, ersetzen

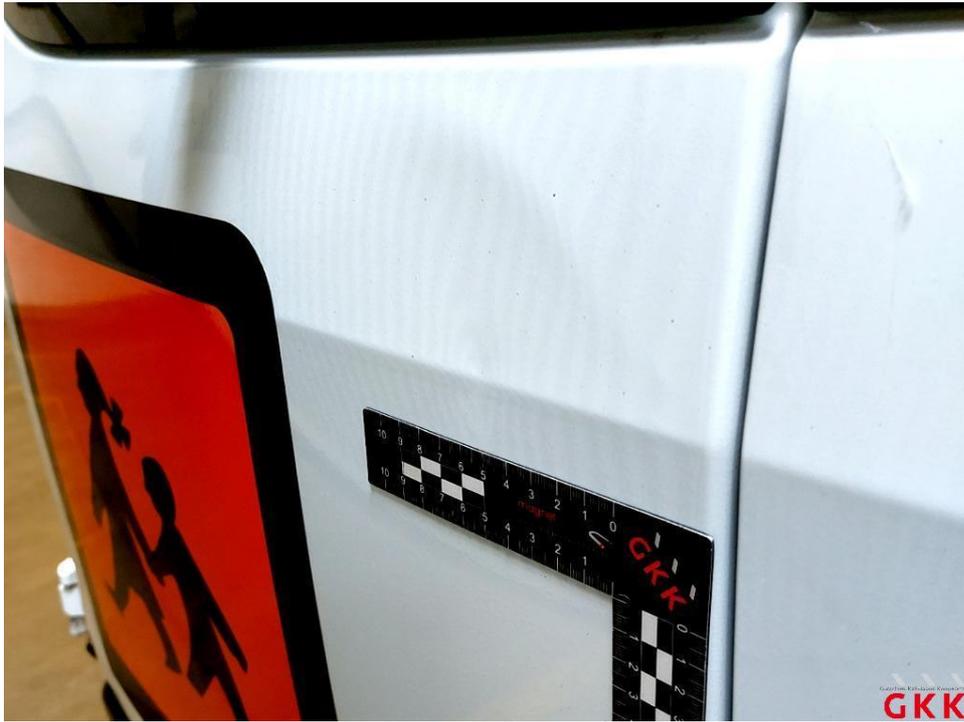
Bild 25 Hecktür links, beschädigt, instand setzen - lackieren

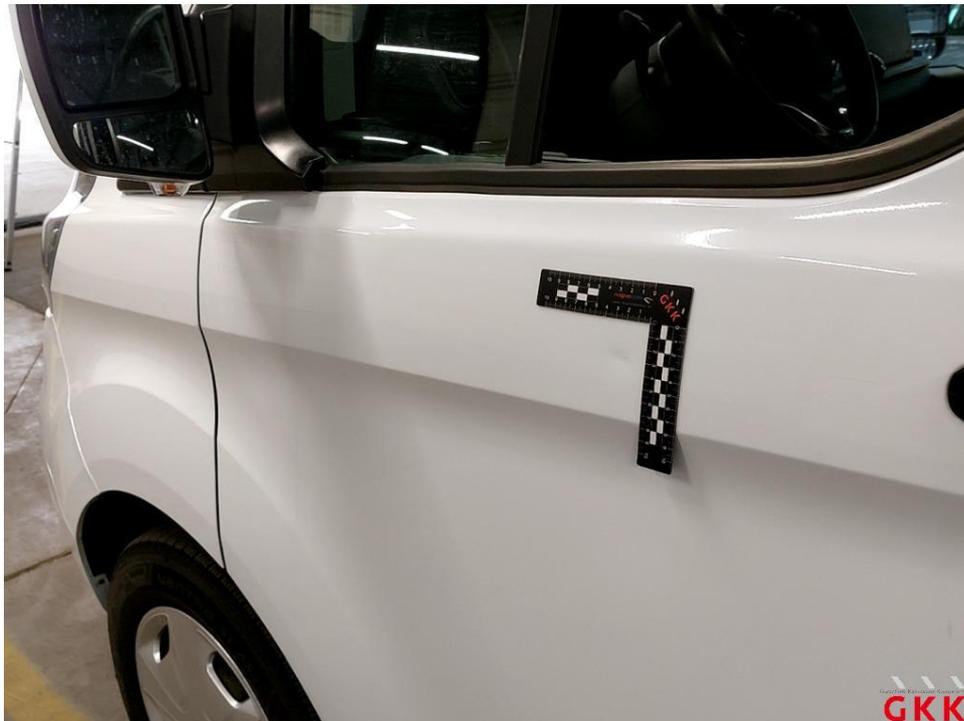
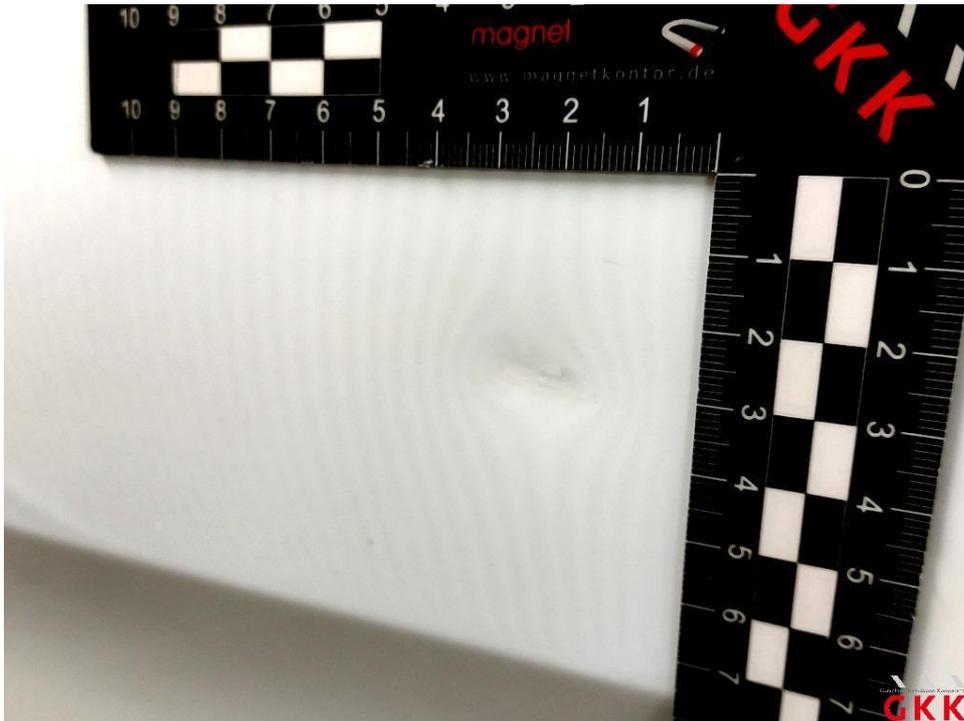
Bild 26 Tür vorne links, beschädigt, instand setzen - lackieren

Bild 27 Tür vorne links, beschädigt, instand setzen - lackieren
