GKK Gutachten GmbH

Wertgutachten

Fahrzeugident.-Nr.	WF01XXTTG1LB79237		
Fahrzeugart	PKW - Mehrzweckfahrzeug	Farbton / Lackart	Frost-Weiß / Uni
Hersteller	Ford	Nächste HU	05/2025
Typ / Verkaufsbez.	Transit Custom 2.0 TDCi 320 L1 Trend	Laufleistung abgelesen	61.693 km
Erstzulassung	09.03.2020	Emissionsklasse	Euro 6d-Temp
Getriebe / Gänge	Manuell / 6	Sitzplätze / Türen	9 / 5
Achsen / angetrieben	2 / 1	Anzahl Besitzer	unbekannt
Motorart	Reihenmotor / Diesel	Hubraum / Nennleistung	1.996 ccm / 77 KW
Antriebsart	Frontantrieb

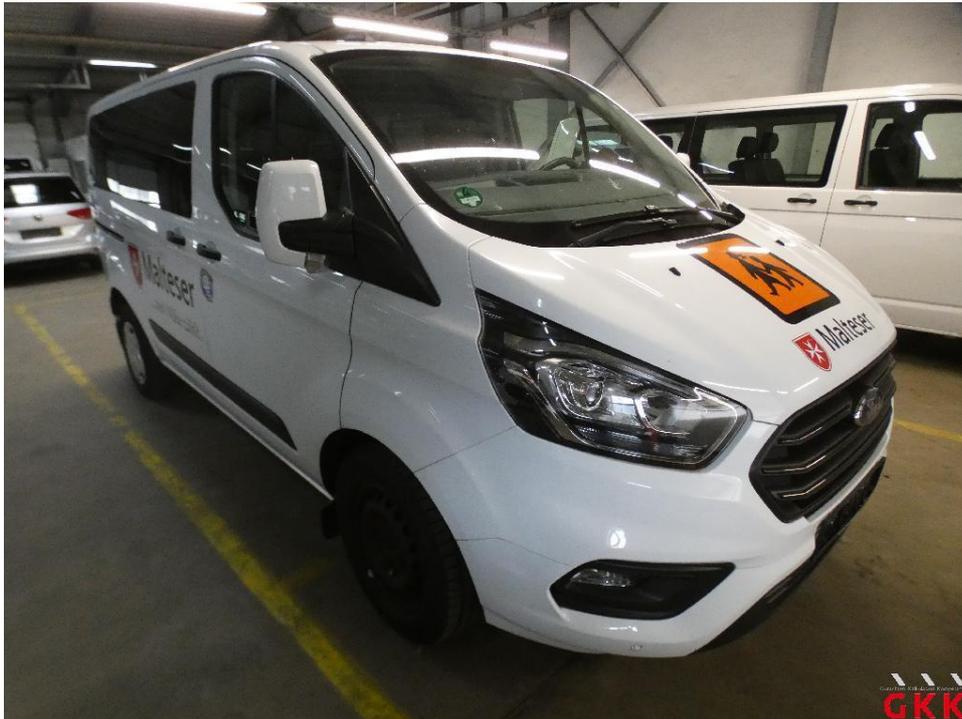
Bild 13 Beschriftungs- / Werbefolie, beklebt, entkleben

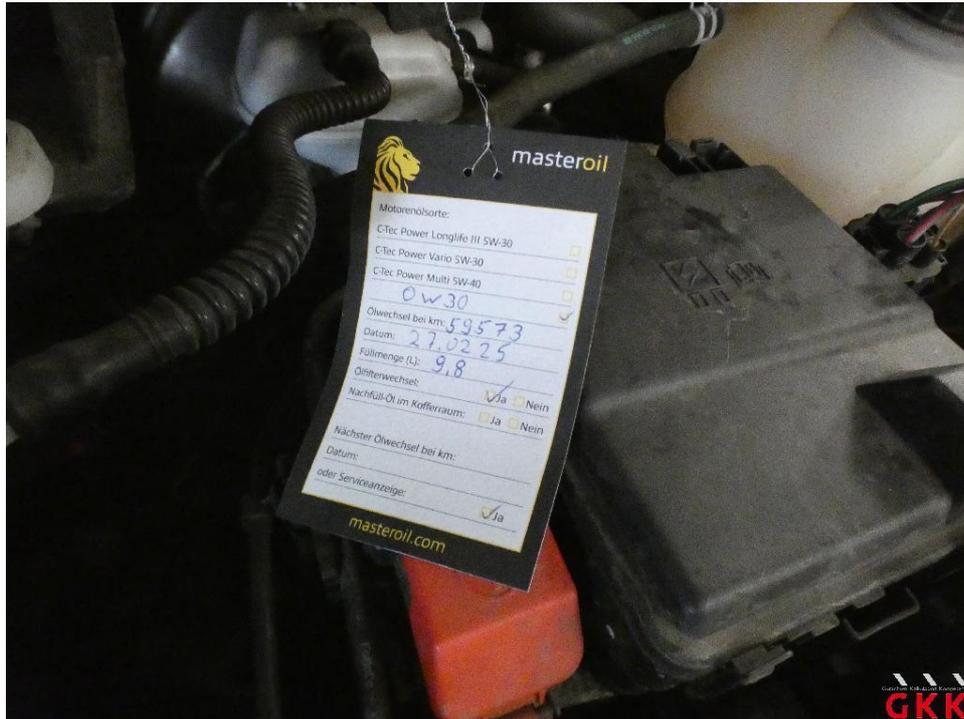
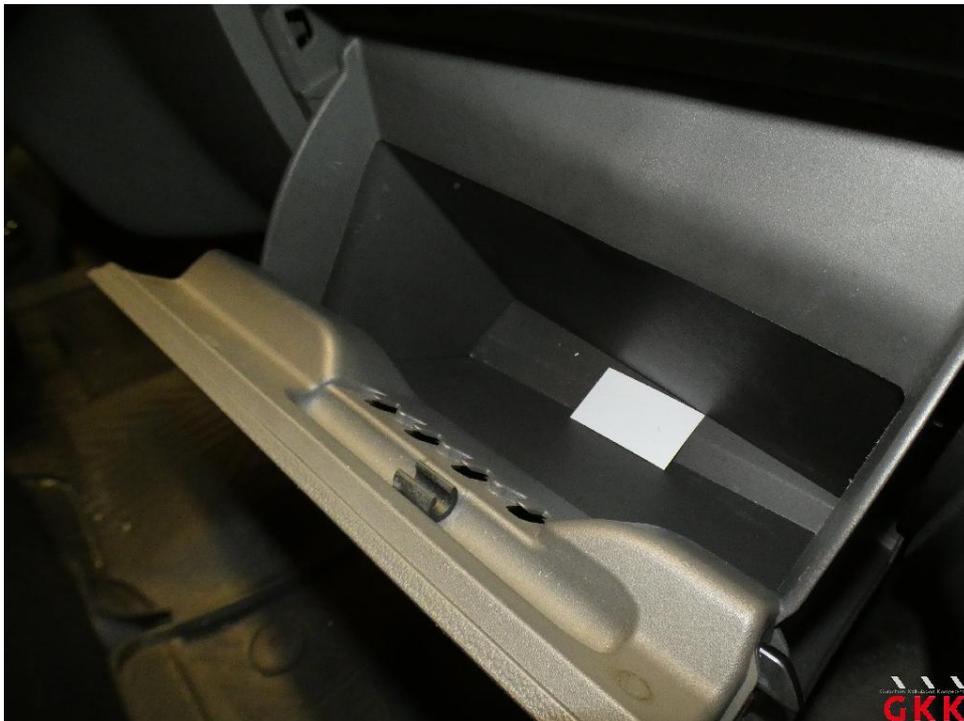
Sonstiges (Angaben ohne MwSt.)	Reparaturkosten	MW
Inspektion groß Kleintransporter, kein gültiger Nachweis vorhanden, durchführen (Bild 15, Bild 16)	634,54 €	634,54 €
Ohne Zuordnung (Angaben ohne MwSt.)	Reparaturkosten	MW
Fahrzeug außen, Lackierung verwittert / matt, aufbereiten (Bild 17, Bild 18, Bild 19)	239,28 €	239,28 €

Bild 15 Inspektion groß, Kleintransporter, kein gültiger Nachweis vorhanden, durchführen

Bild 16 Inspektion groß, Kleintransporter, kein gültiger Nachweis vorhanden, durchführen

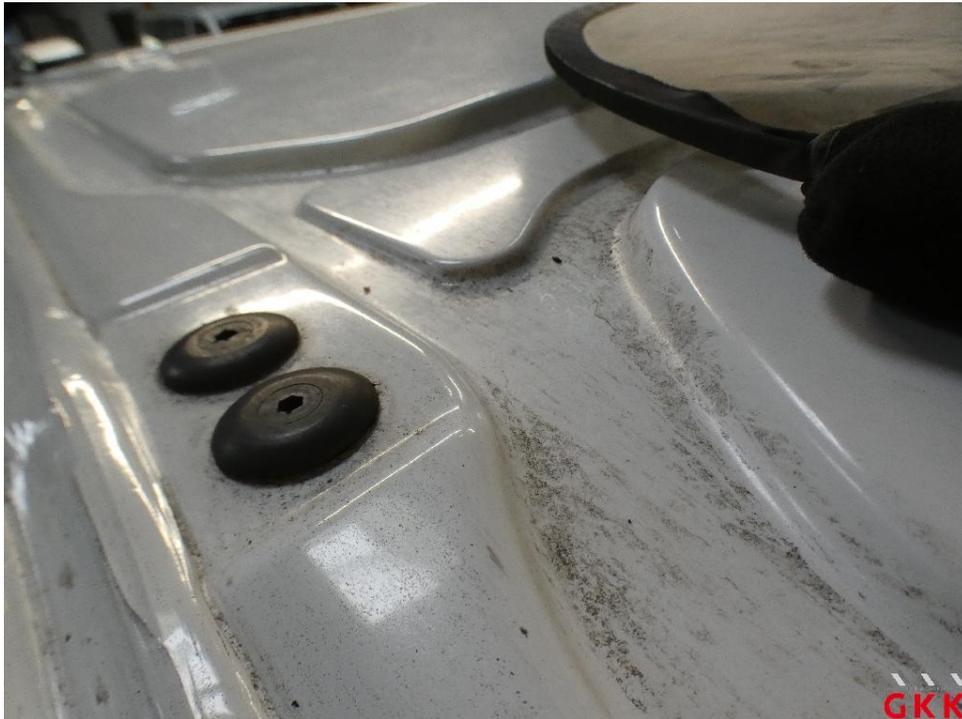
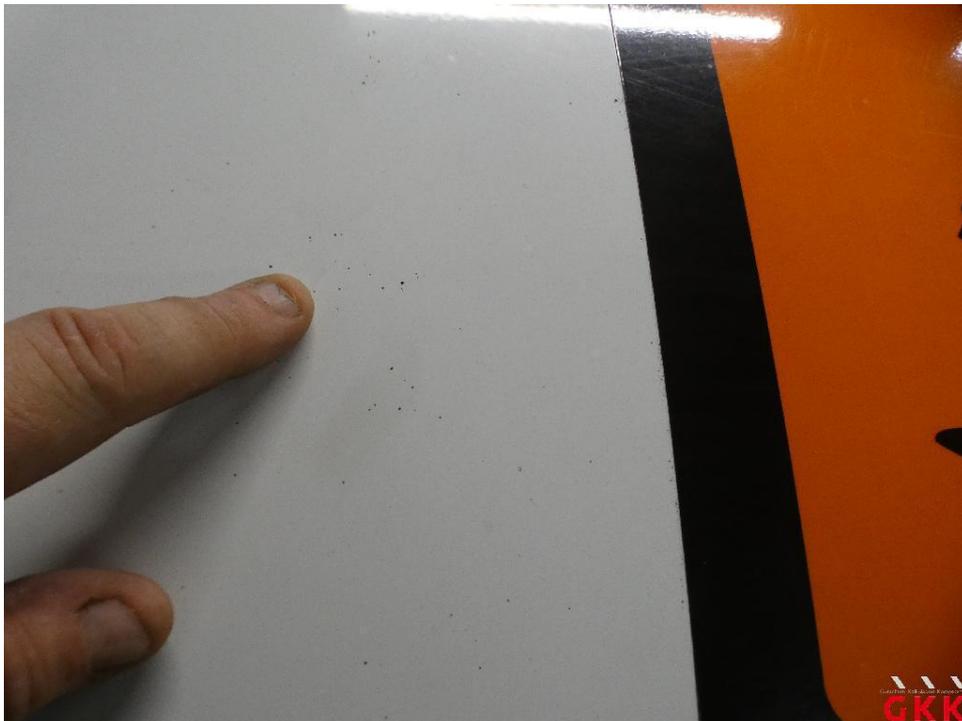
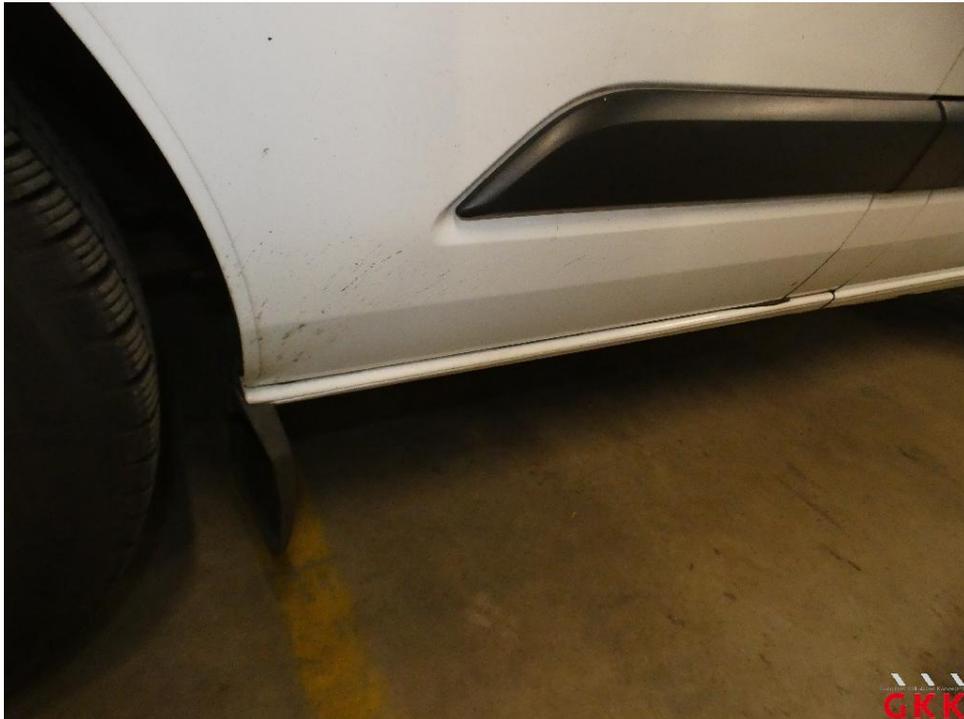
Bild 17 Fahrzeug, außen, Lackierung verwittert / matt, aufbereiten

Bild 18 Fahrzeug, außen, Lackierung verwittert / matt, aufbereiten

Bild 19 Fahrzeug, außen, Lackierung verwittert / matt, aufbereiten

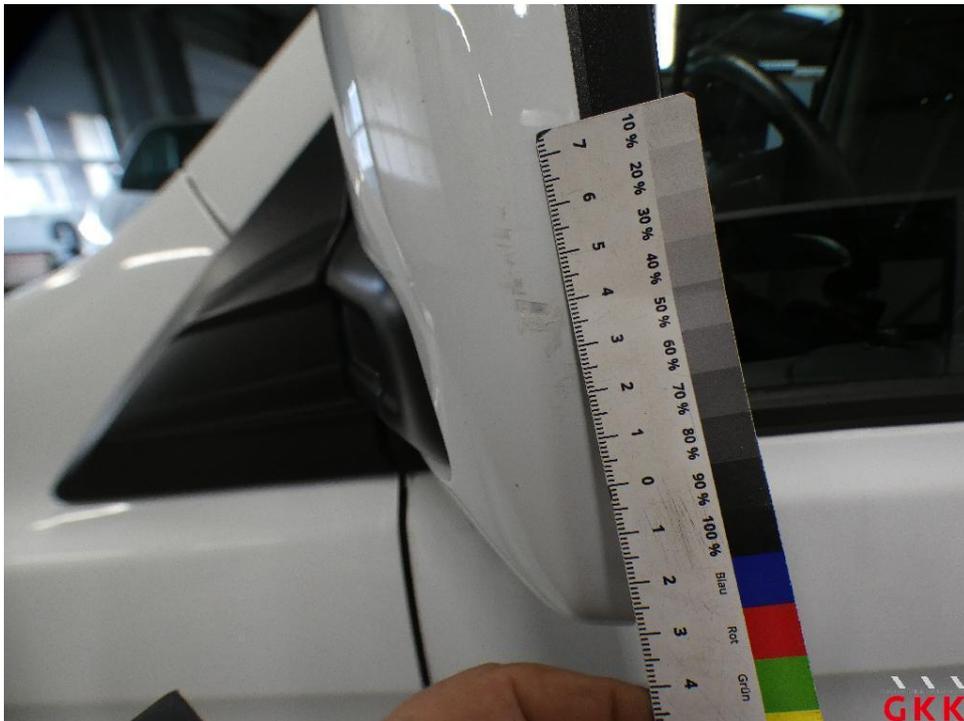
Wertbeeinflussende Faktoren		
Seite links (Angaben ohne MwSt.)	Reparaturkosten	MW
Spiegelgehäuse links Kappe -lackiert-, verkratzt, lackieren ohne LV (Bild 20)	94,41 €	51,93 €
Seite rechts (Angaben ohne MwSt.)	Reparaturkosten	MW
Seitenwand rechts unterhalb, verkratzt, Smartrepair (Bild 22)	79,76 €	79,76 €
Kotflügel vorne rechts, verkratzt, Smartrepair (Bild 21)	79,76 €	79,76 €
Schiebetür rechts unterhalb, verkratzt, Smartrepair (Bild 23)	79,76 €	79,76 €
Reifen, Felgen, Radkappen (Angaben ohne MwSt.)	Reparaturkosten	MW
Radkappe(n) vorne rechts, fehlt, ersetzen (Bild 24)	40,31 €	40,31 €
Exterieur (Angaben ohne MwSt.)	Reparaturkosten	MW
Beschriftungs- / Werbefolie, beklebt, entkleben (Bild 13)	140,00 €	140,00 €
Interieur (Angaben ohne MwSt.)	Reparaturkosten	MW
Fußmatte(n) vorne links, beschädigt, ersetzen (Bild 25)	52,40 €	28,82 €
Zubehör, Bordwerkzeug (Angaben ohne MwSt.)	Reparaturkosten	MW
Bordmappe komplett, fehlt, ersetzen (Bild 14)	45,00 €	45,00 €

Bild 20 Spiegelgehäuse links, Kappe -lackiert-, verkratzt, lackieren ohne LV

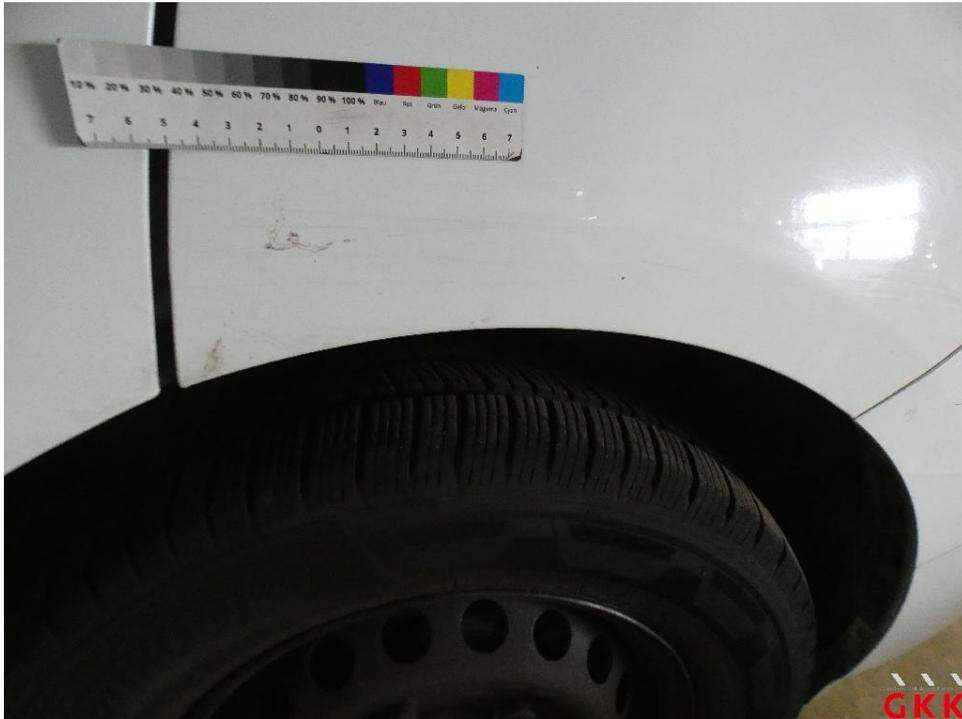
Bild 21 Kotflügel vorne rechts, verkratzt, Smartrepair

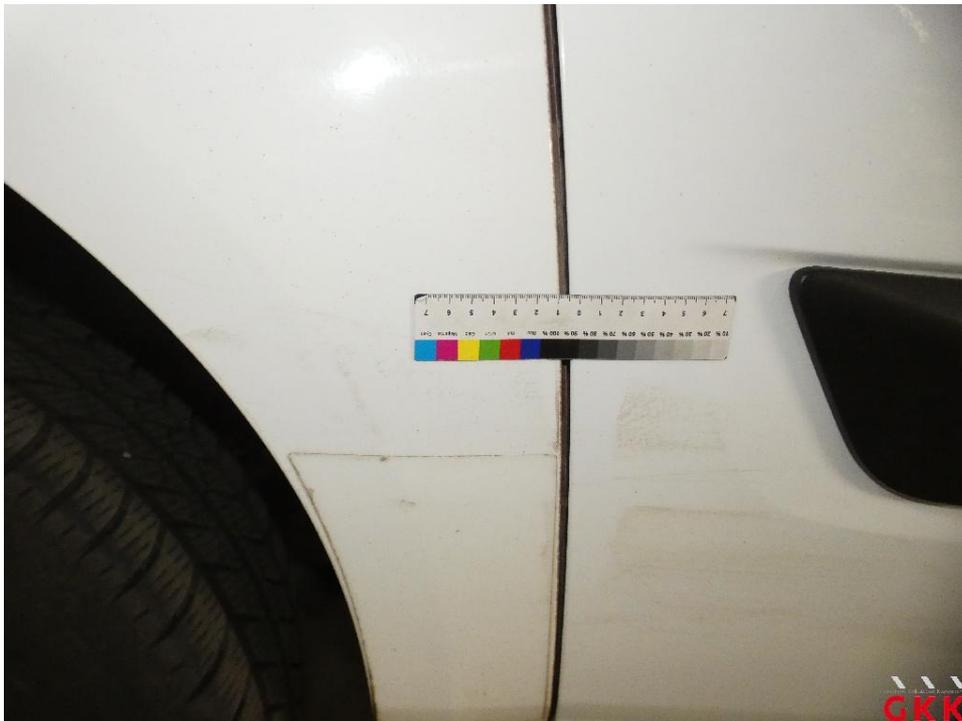
Bild 22 Seitenwand rechts, unterhalb, verkratzt, Smartrepair

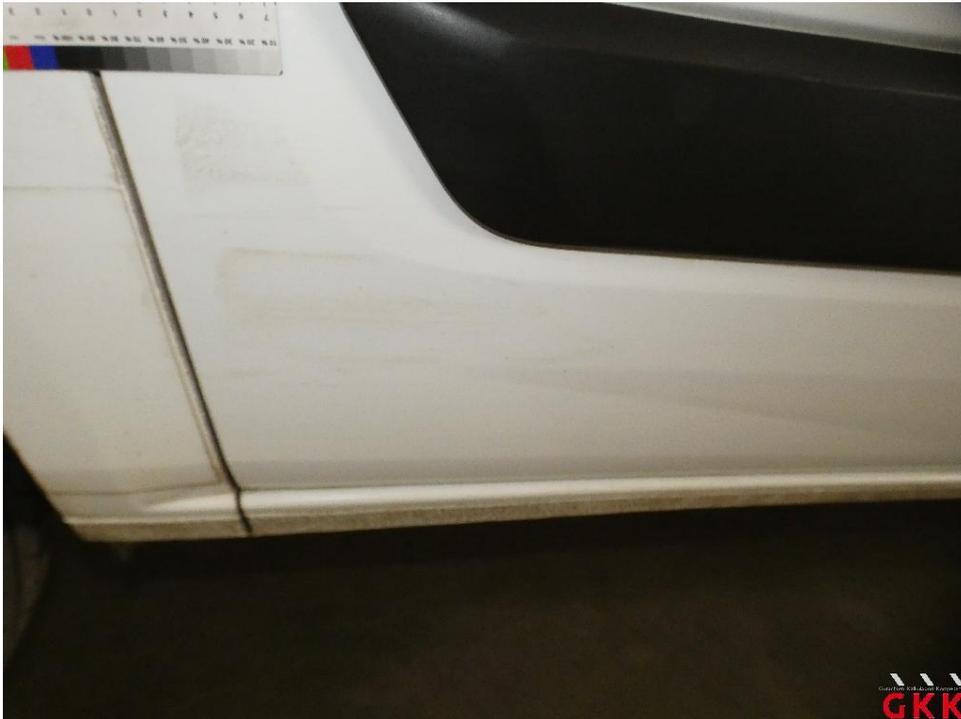
Bild 23 Schiebetür rechts, unterhalb, verkratzt, Smartrepair

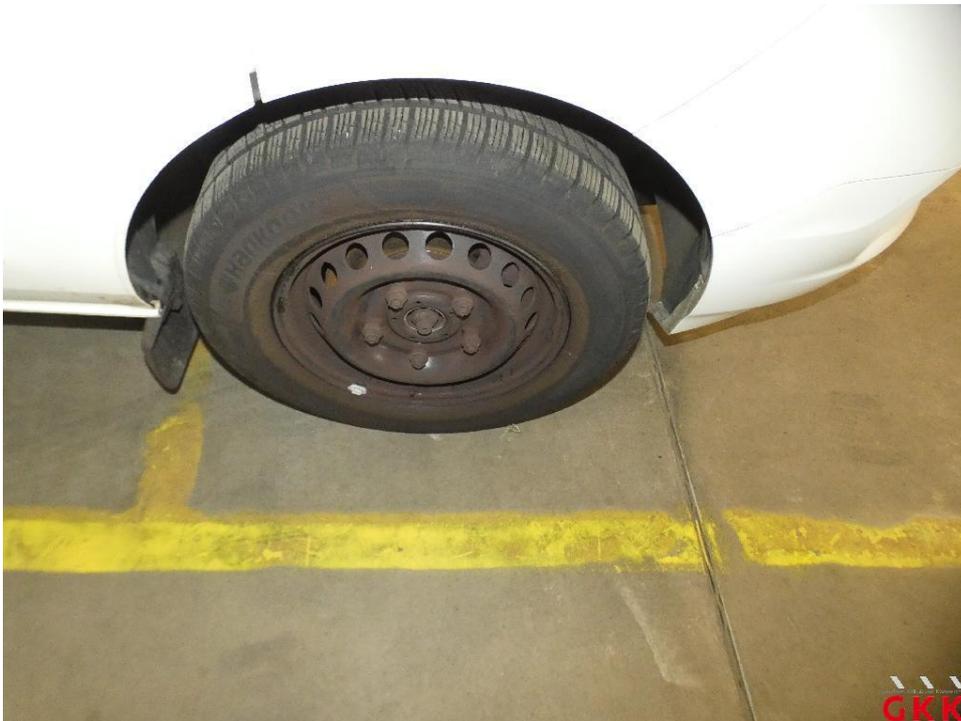
Bild 24 Radkappe(n), vorne rechts, fehlt, ersetzen

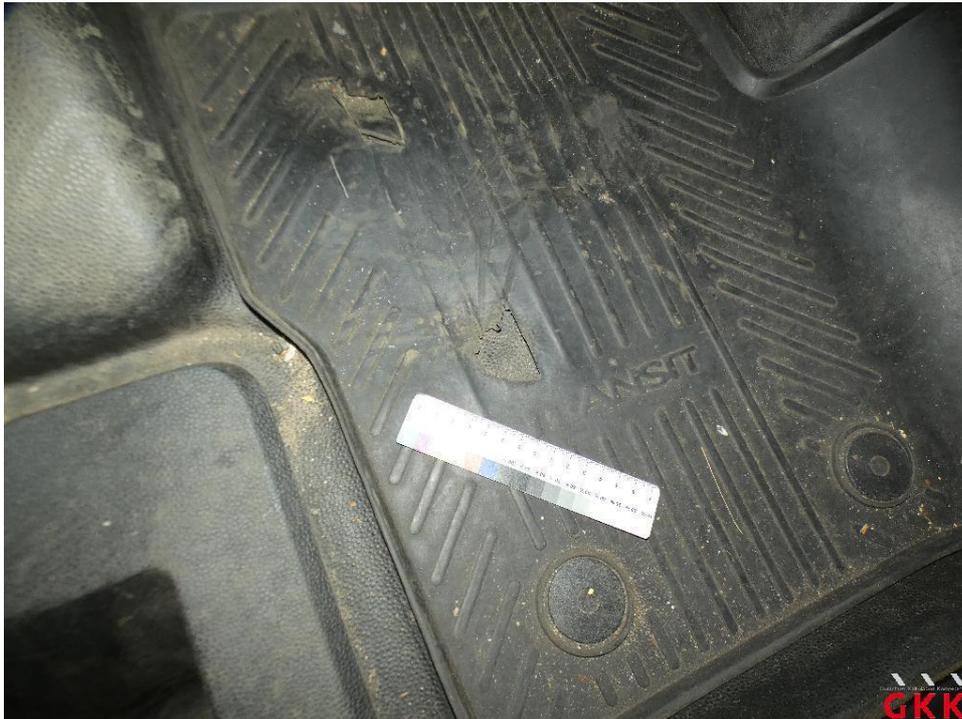
Bild 25 Fußmatte(n), vorne links, beschädigt, ersetzen
