GKK Gutachten GmbH

Wertgutachten

Ihr Auftrag vom	16.04.2025 durch Raiffeisen-Impuls Fuhrparkmanagement GmbH & Co. KG
Besichtigungsort	36272 Niederaula, Industriestraße 11
Besichtigungsdatum	29.04.2025
Referenznummern	0002041976

Fahrzeugart	Transporter - Kombi	Farbton / Lackart	Frost-Weiß / Uni
Hersteller	Ford	Nächste HU	03/2026
Typ / Verkaufsbez.	Transit Custom Kombi 2.0 TDCI Trend	Laufleistung abgelesen	95.572 km
Erstzulassung	01.04.2020	Emissionsklasse	keine Angabe
Getriebe / Gänge	Manuell / 6	Sitzplätze / Türen	9 / 5
Achsen / angetrieben	2 / 1	Anzahl Besitzer	keine Angabe
Motorart	Reihenmotor / Diesel	Hubraum / Nennleistung	1.997 ccm / 77 KW
Antriebsart	Frontantrieb

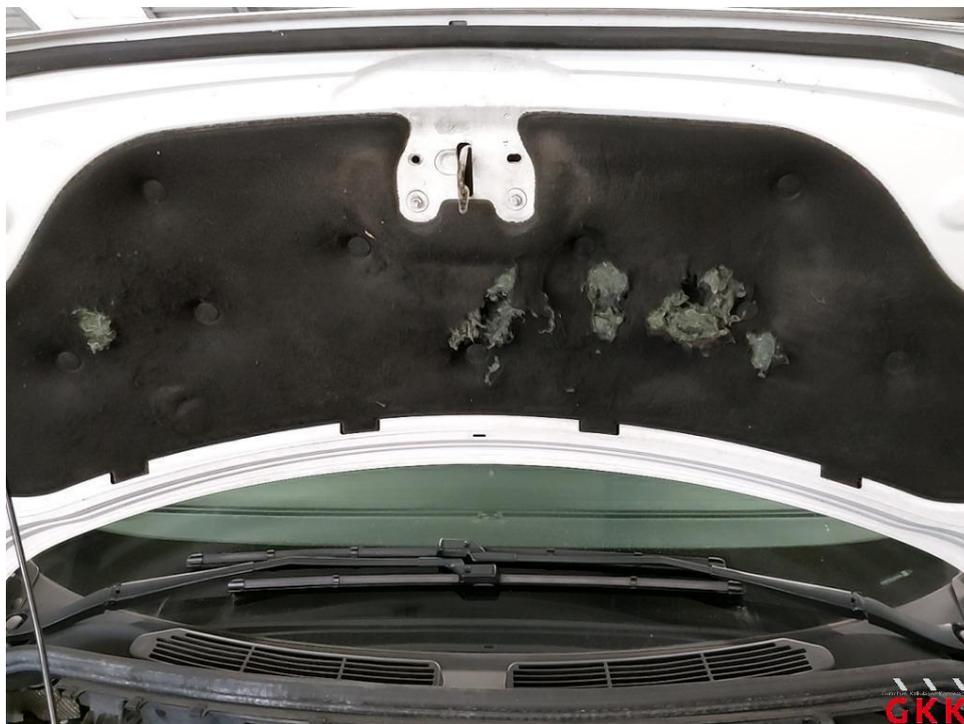
Bild 14 Motorhaube, Dämmmatte, beschädigt, ersetzen

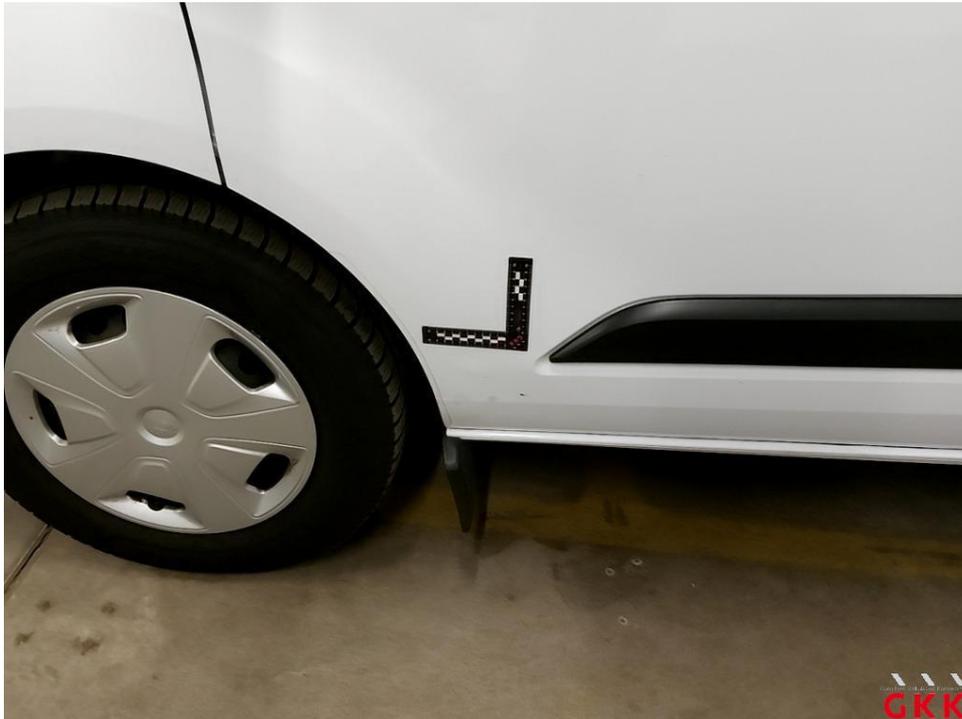
Bild 15 Tür vorne links, beschädigt, instand setzen - lackieren

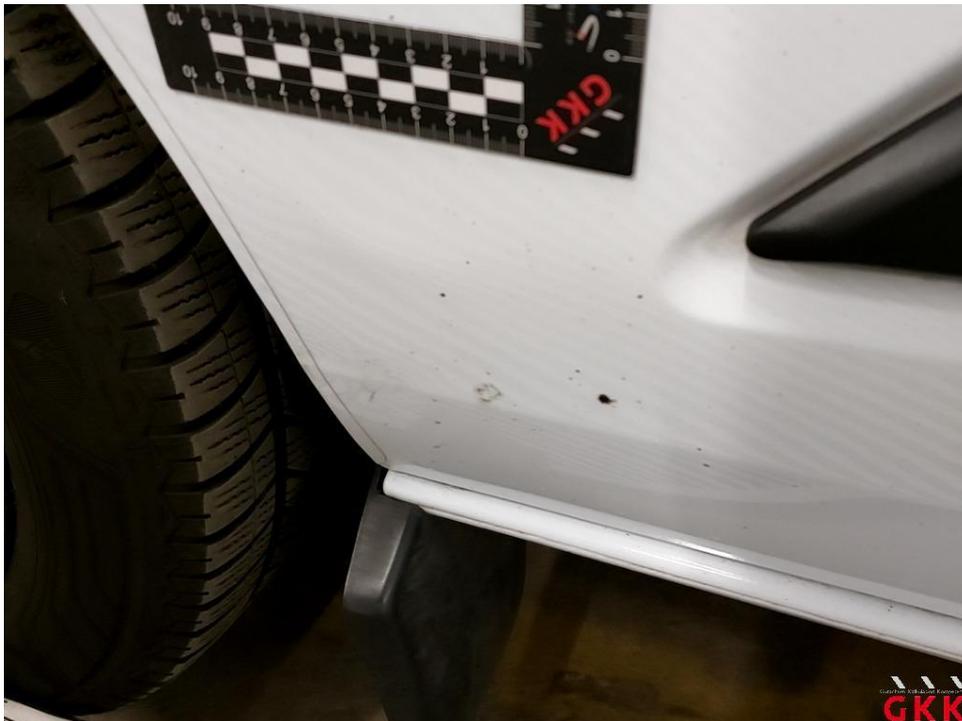
Bild 16 Tür vorne links, beschädigt, instand setzen - lackieren

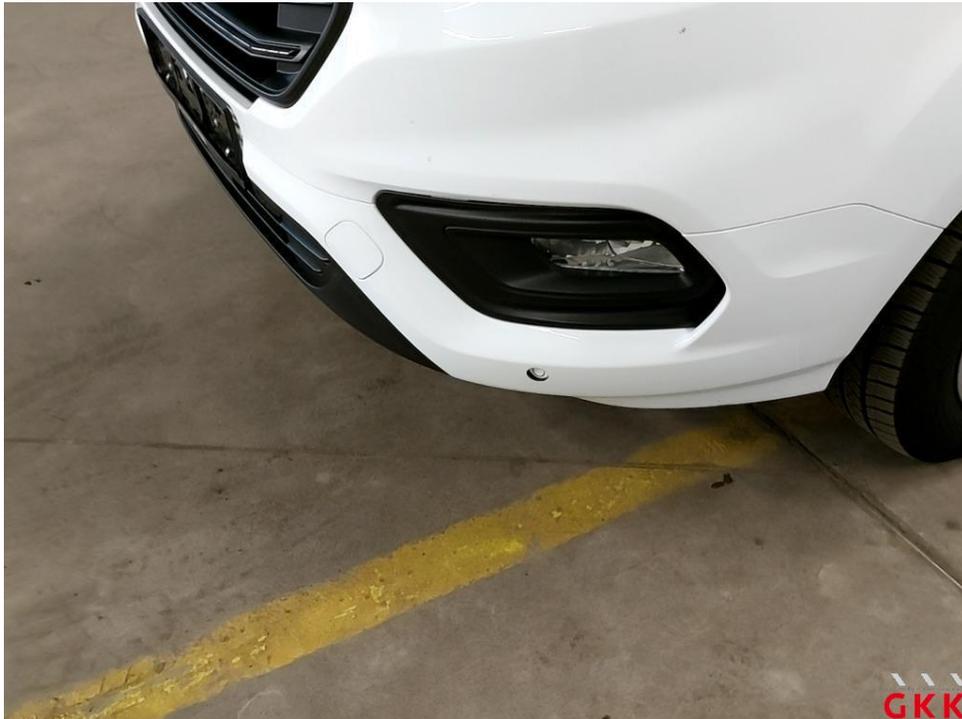
Bild 17 Stoßfänger vorne, PDC-Sensor, lose, ersetzen

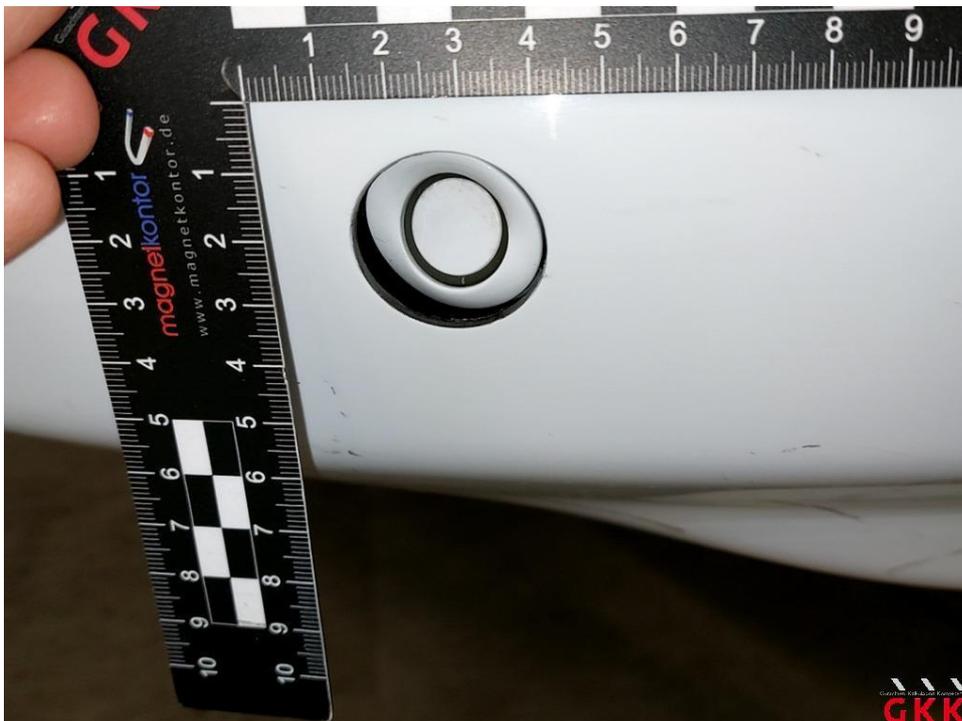
Bild 18 Stoßfänger vorne, PDC-Sensor, lose, ersetzen

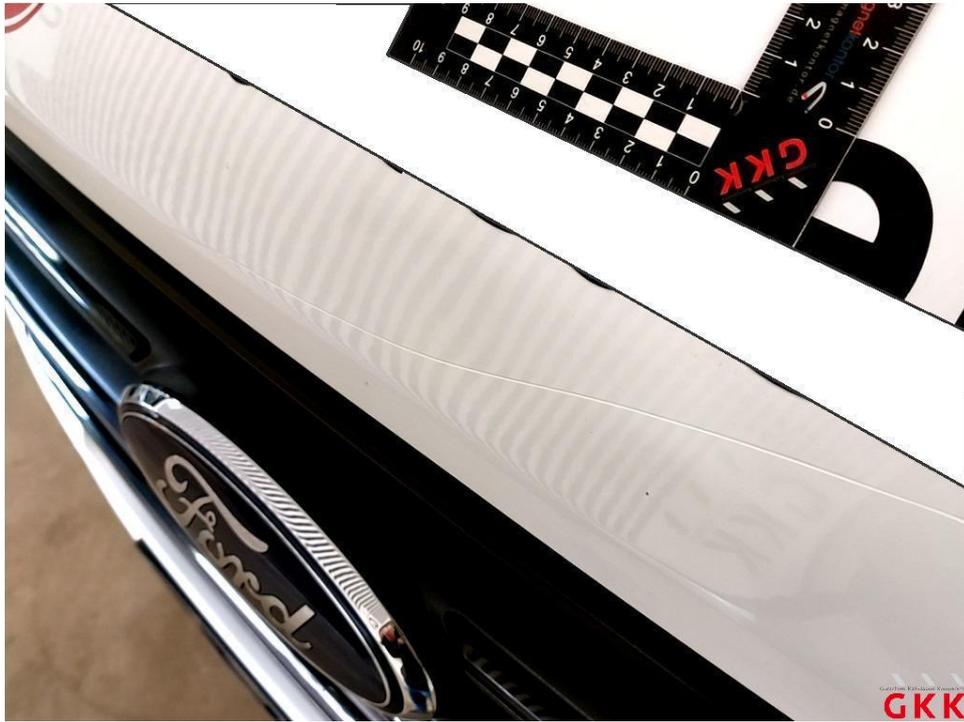
Bild 19 Motorhaube, beschädigt, instand setzen - lackieren

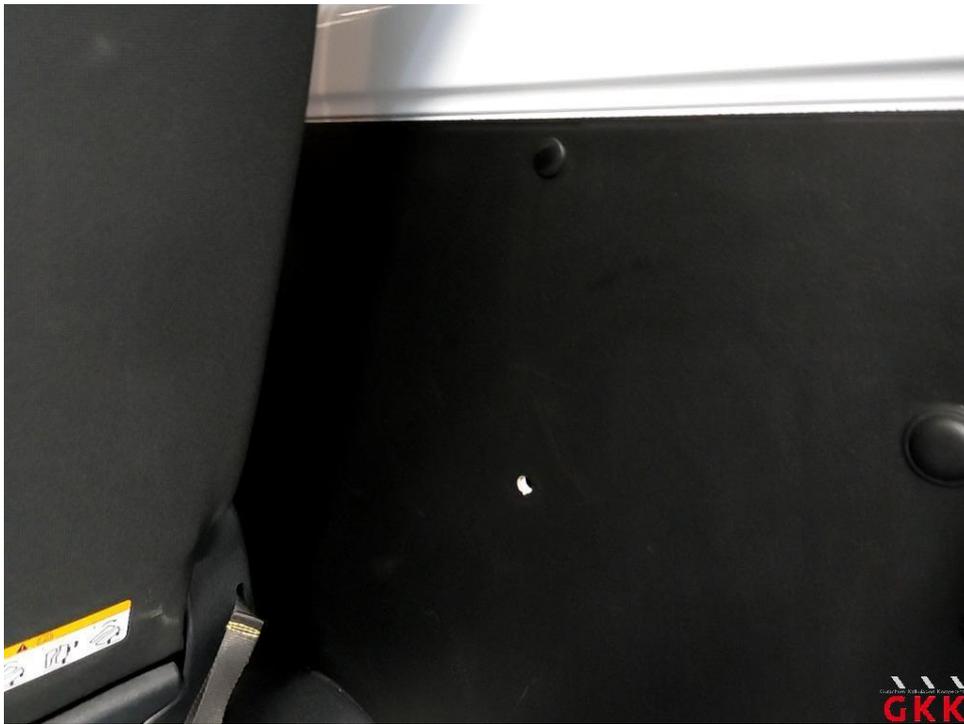
Innenraumverkleidungen, gelöst (I), instand setzen (Bild 20, Bild 21)	37,42 €	37,42 €

Bild 20 Innenraumverkleidungen, gelöst (I), instand setzen

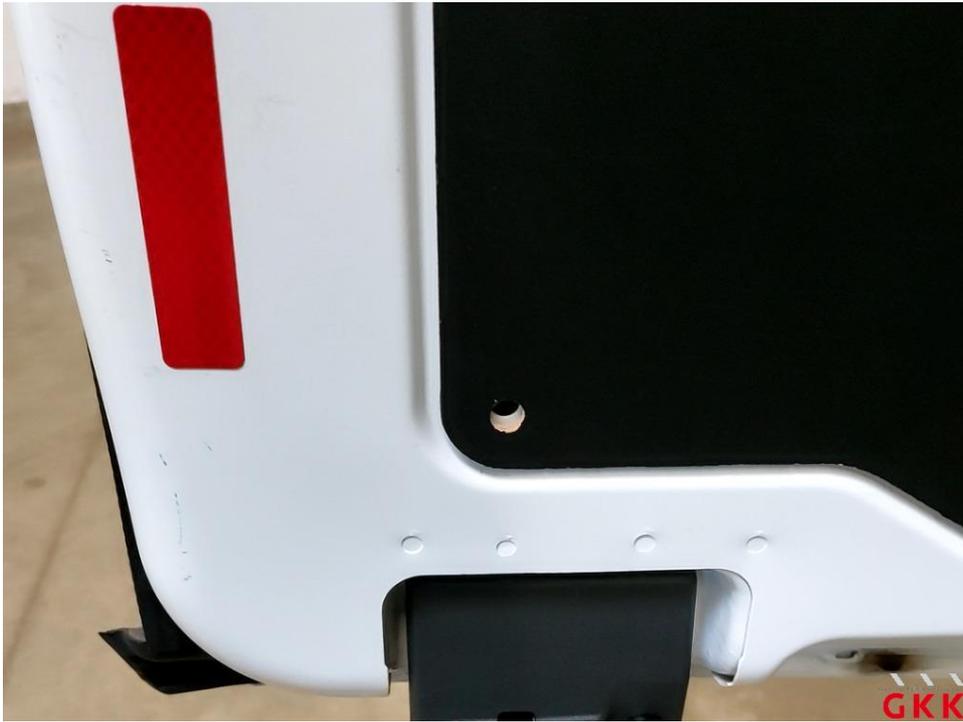
Bild 21 Innenraumverkleidungen, gelöst (I), instand setzen
