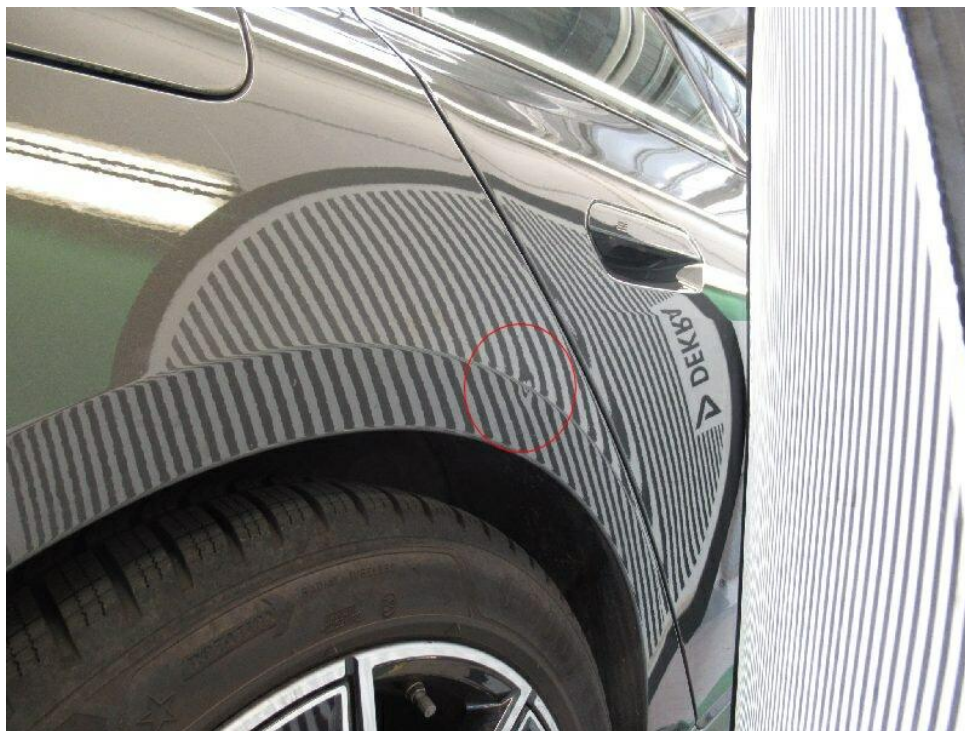
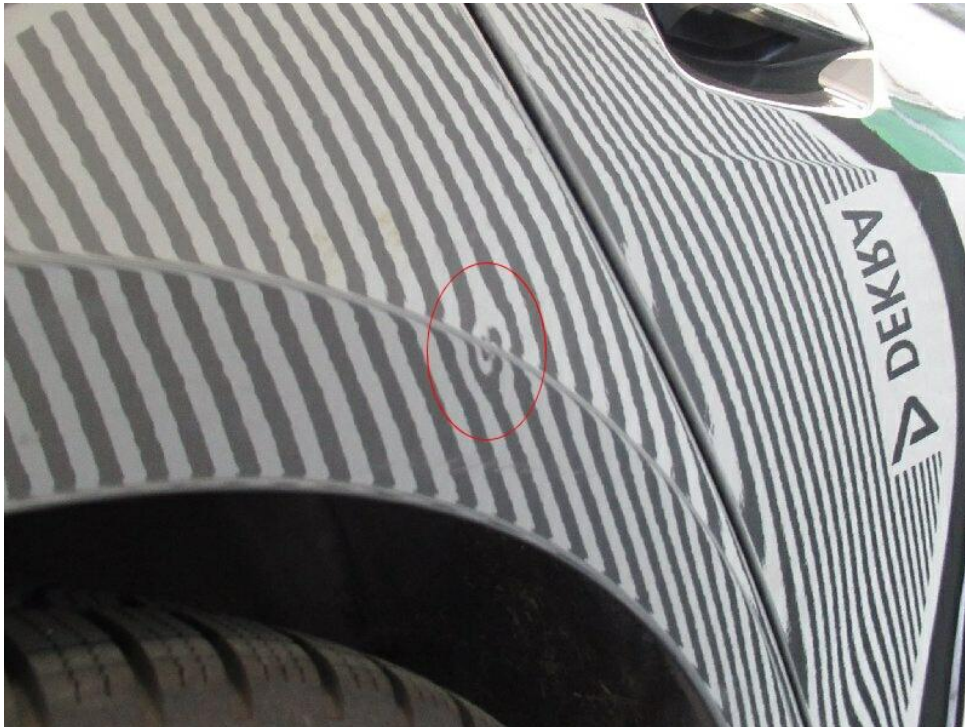
Bild 15 : Seitenteil hinten rechts, eingedellt, instandsetzen und lackieren mit Lackaufbau

Bild 16 : Seitenteil hinten rechts, eingedellt, instandsetzen und lackieren mit Lackaufbau

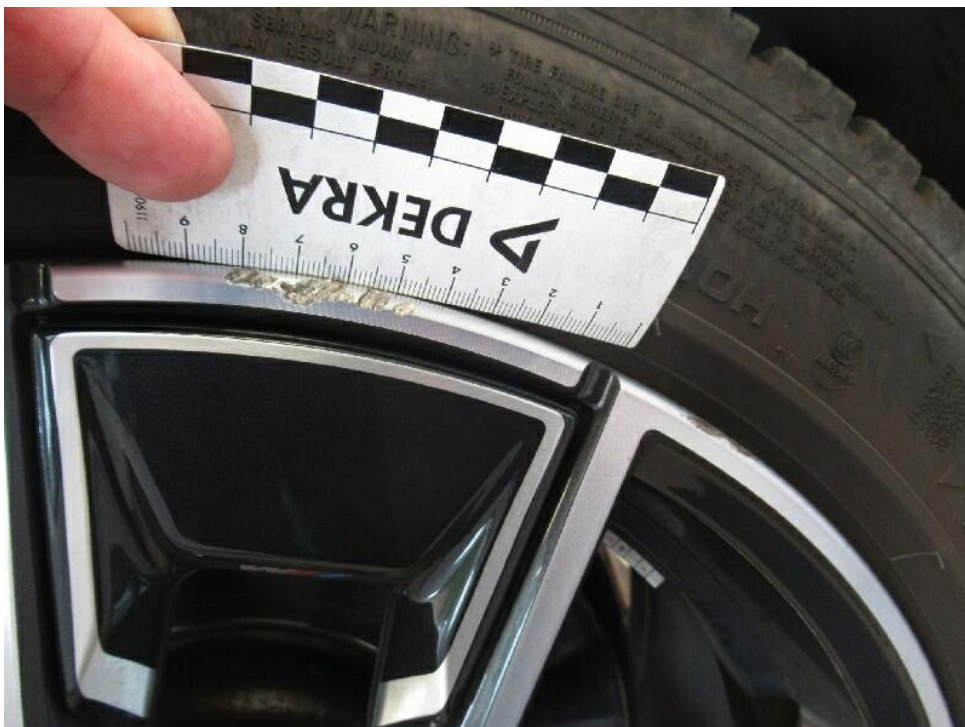
Bild 17 : Glanzgedrehte Felge vorne rechts (Winterräder zerkratzt)

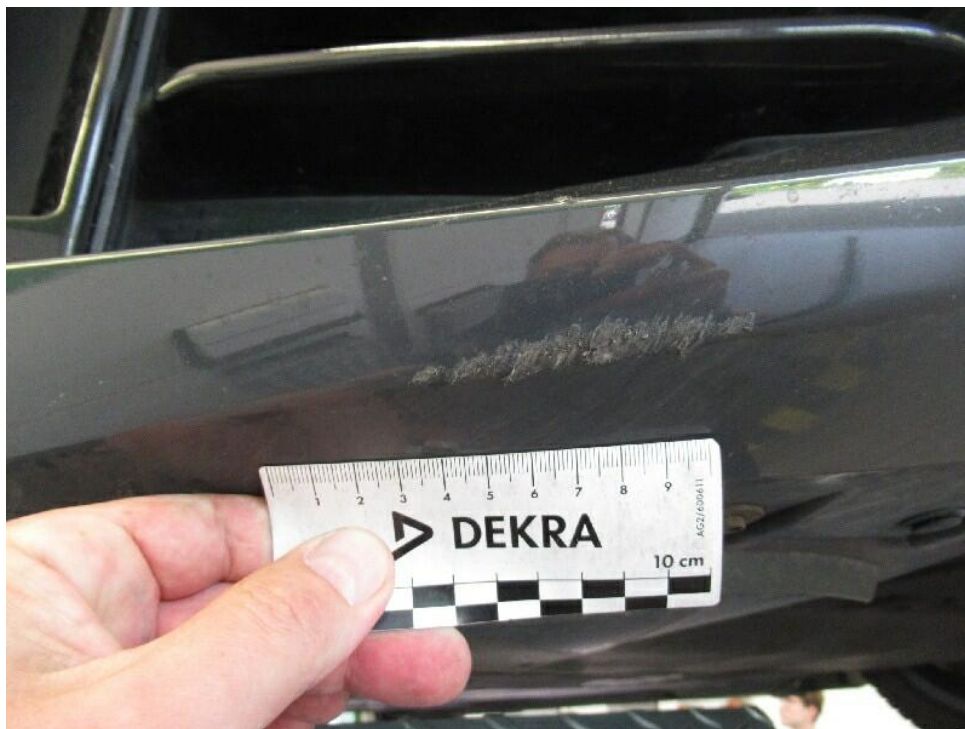
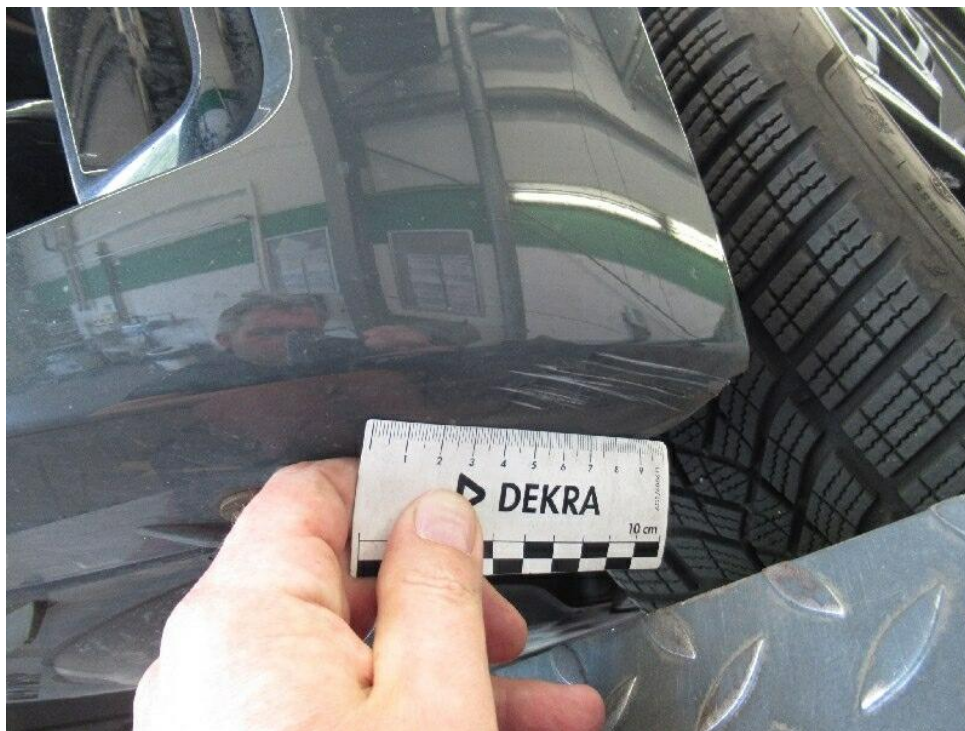
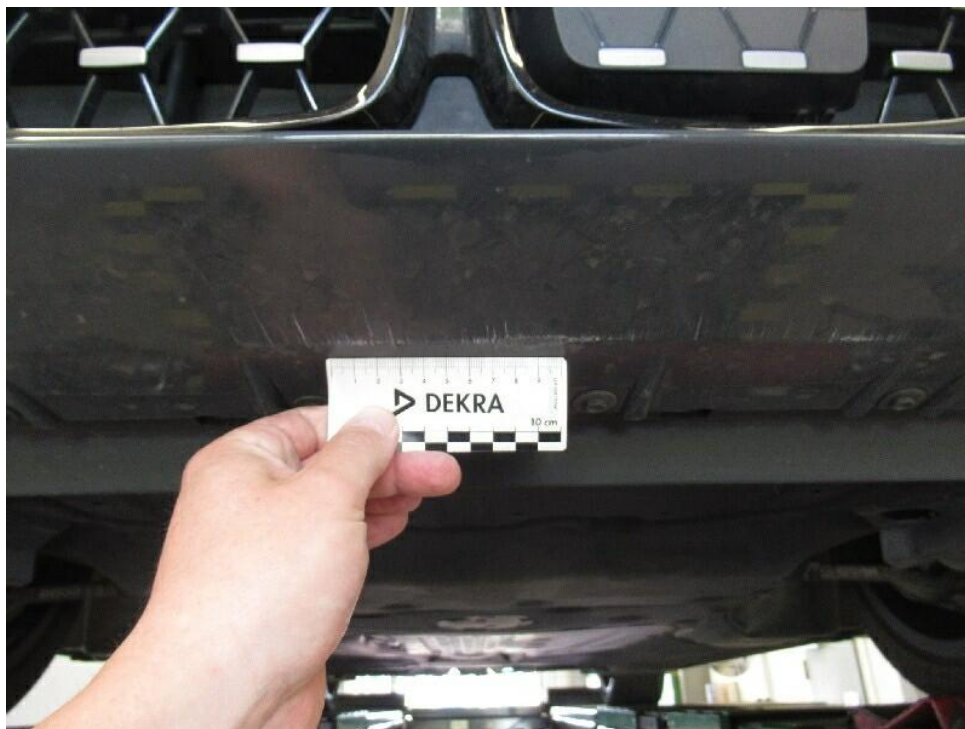
Bild 18 : Stoßfänger vorne Lackierung, zerkratzt, smart repair

Bild 19 : Stoßfänger vorne Lackierung, zerkratzt, smart repair

Bild 20 : Stoßfänger vorne Lackierung, zerkratzt, smart repair

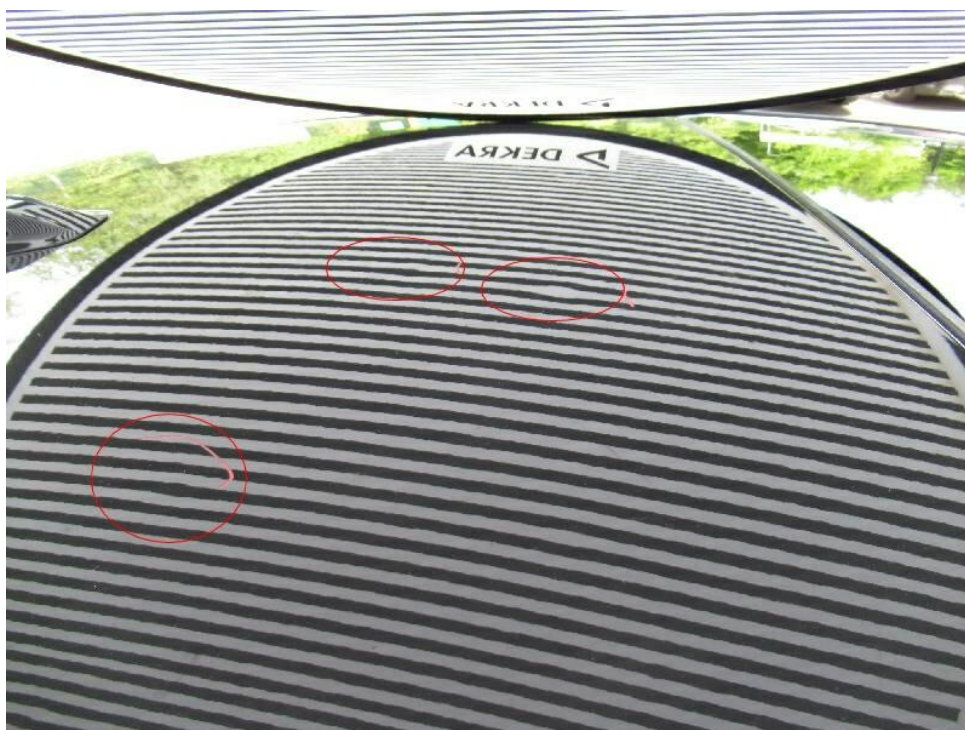
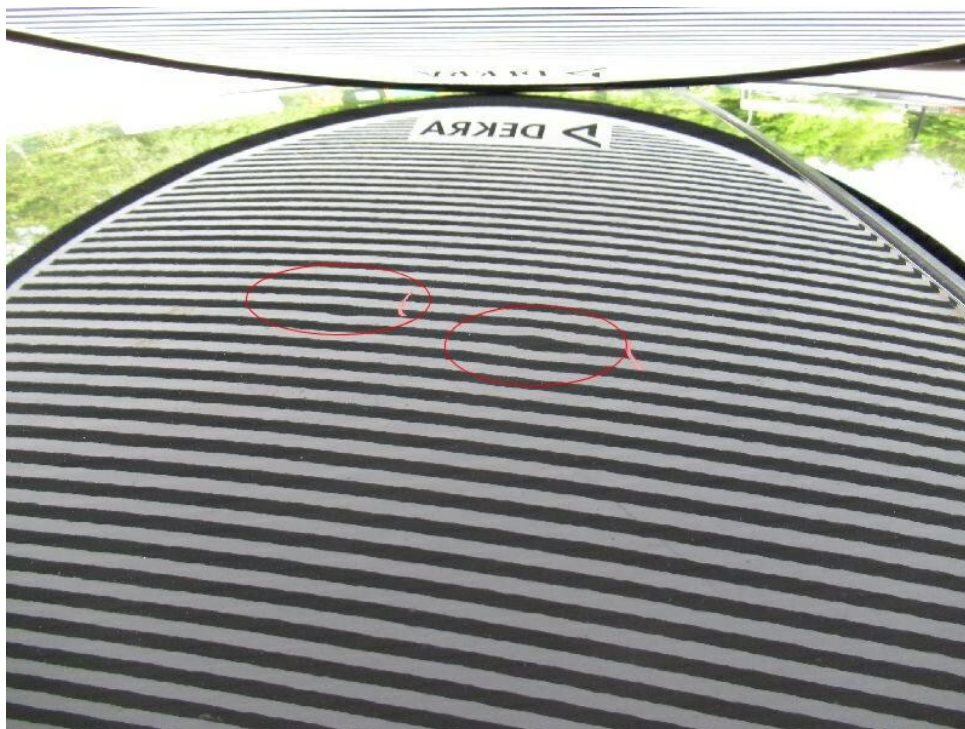
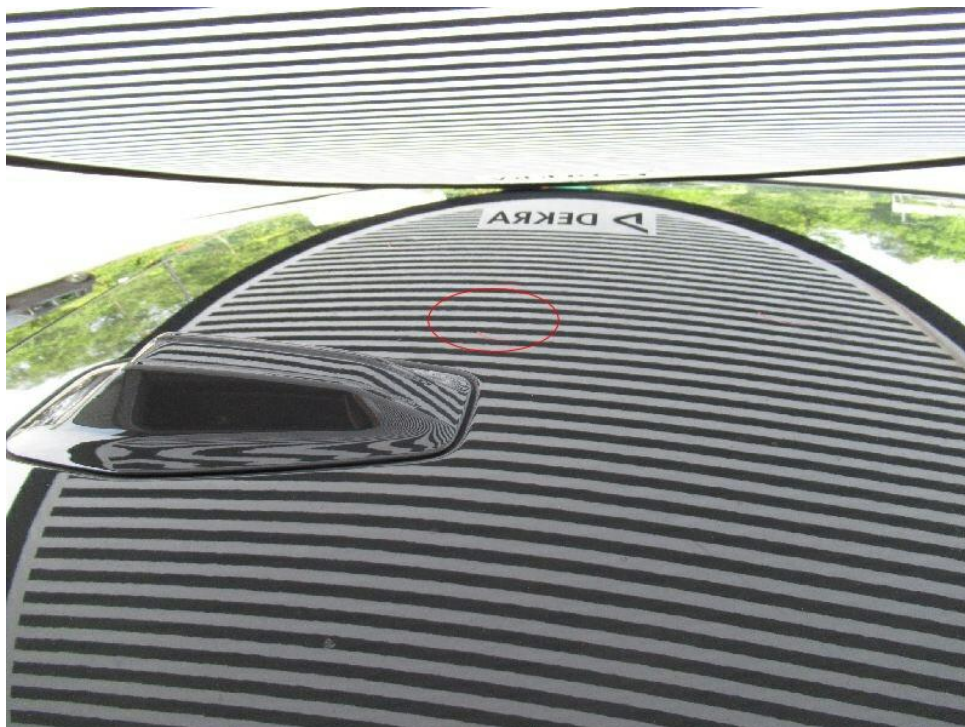
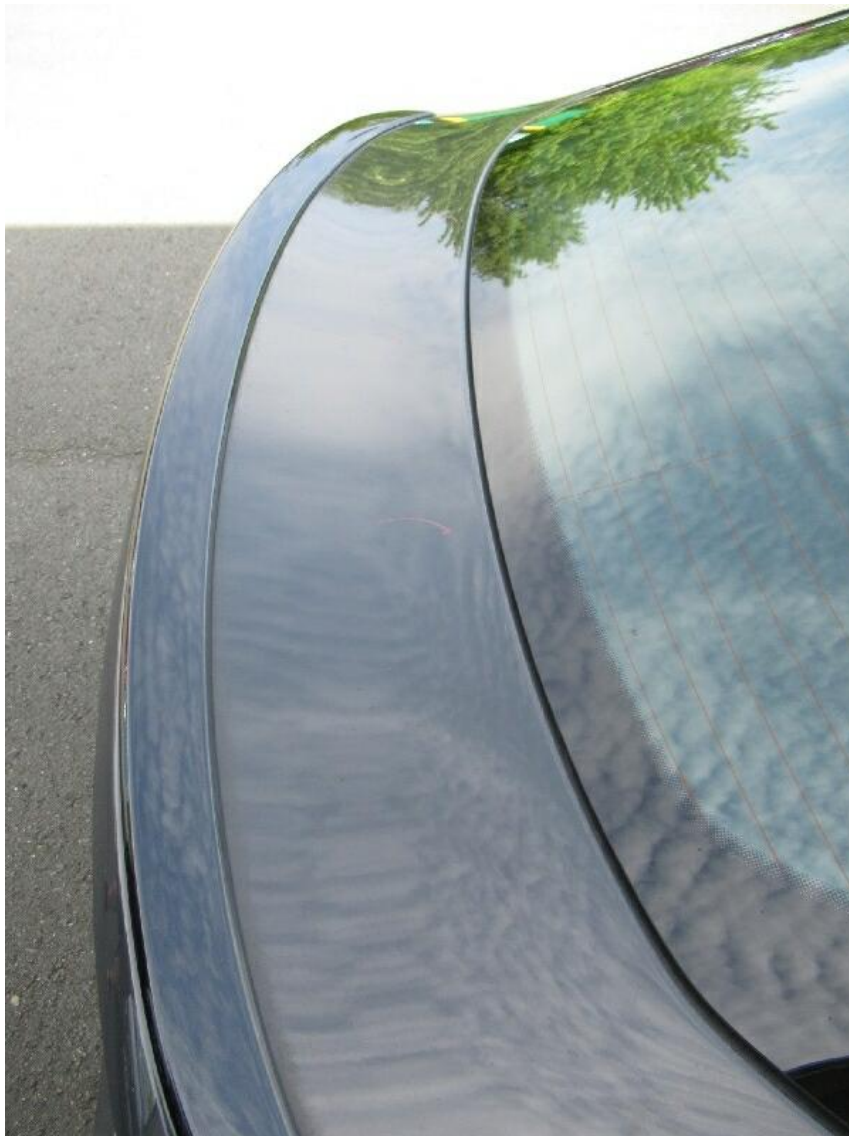
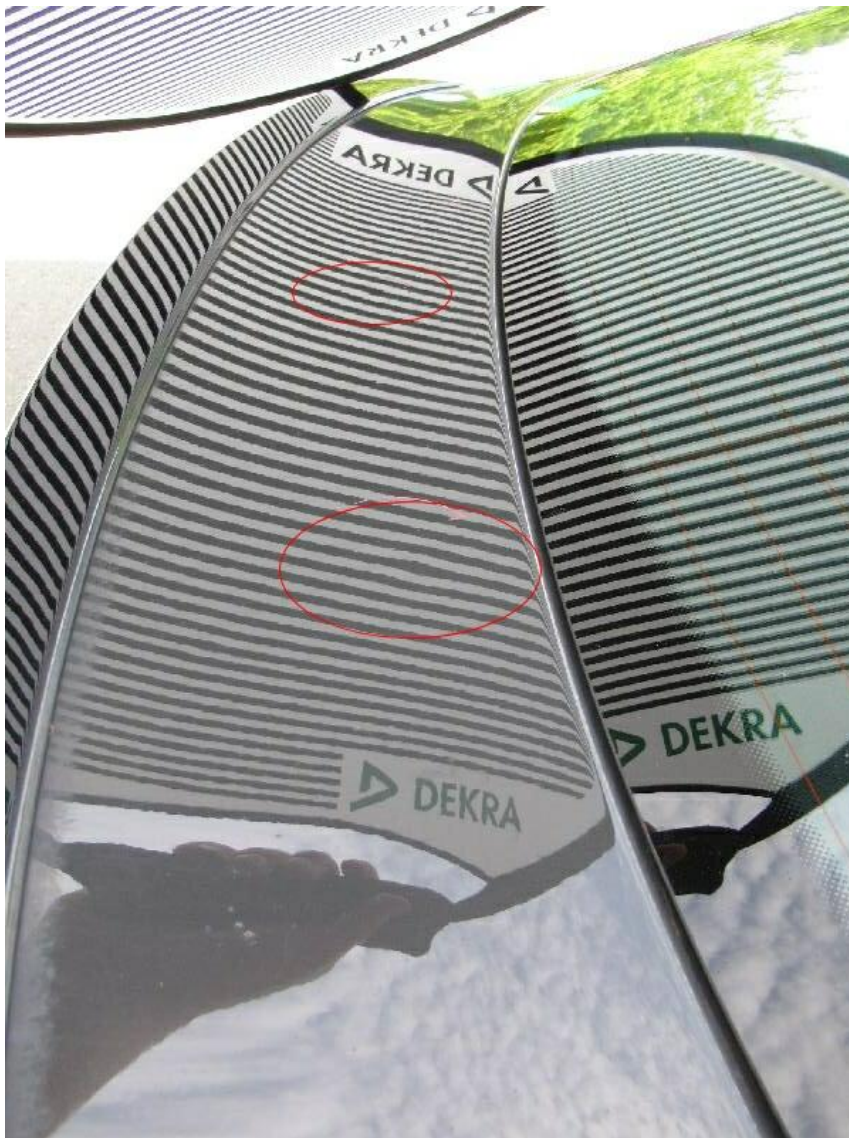
Bild 21 : Hagel-Umweltschaden an Dach und Heckdeckel

Bild 22 : Hagel-Umweltschaden an Dach und Heckdeckel

Bild 23 : Hagel-Umweltschaden an Dach und Heckdeckel

Bild 24 : Hagel-Umweltschaden an Dach und Heckdeckel

Bild 25 : Hagel-Umweltschaden an Dach und Heckdeckel

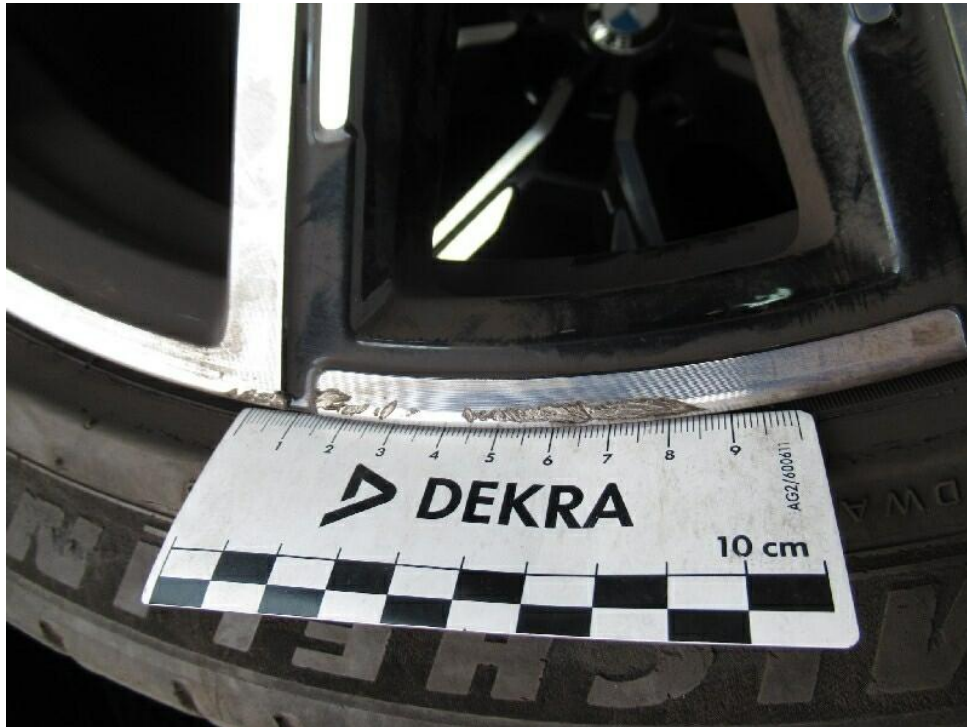
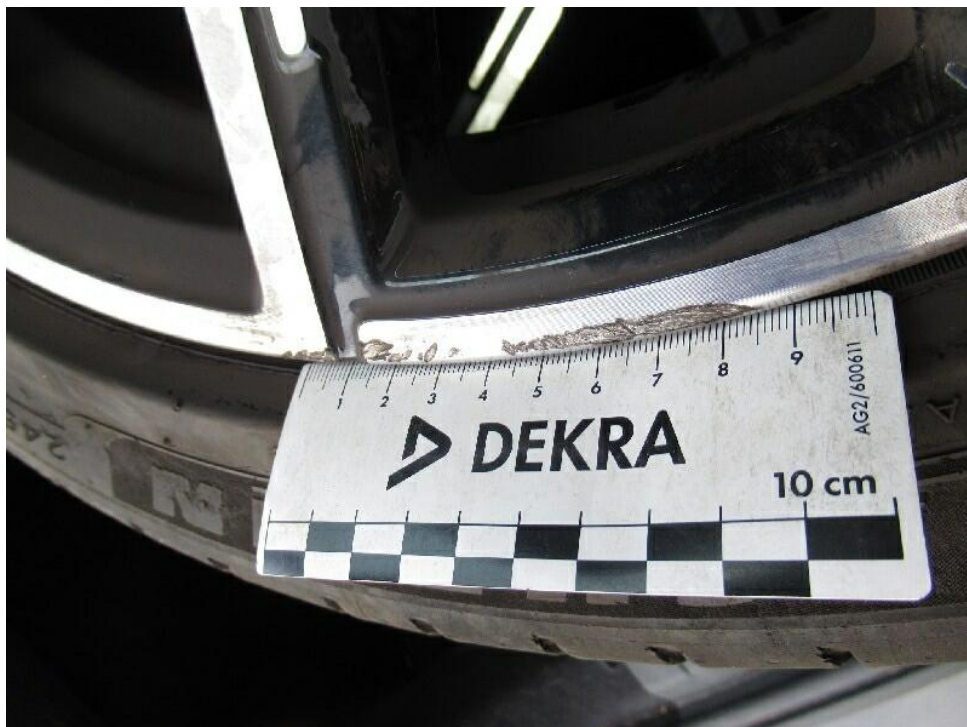
Bild 26 : 1. Glanzgerdrehte Felge der Sommerräder zerkratzt/abgeschürft

Bild 27 : 1. Glanzgerdrehte Felge der Sommerräder zerkratzt/abgeschürft

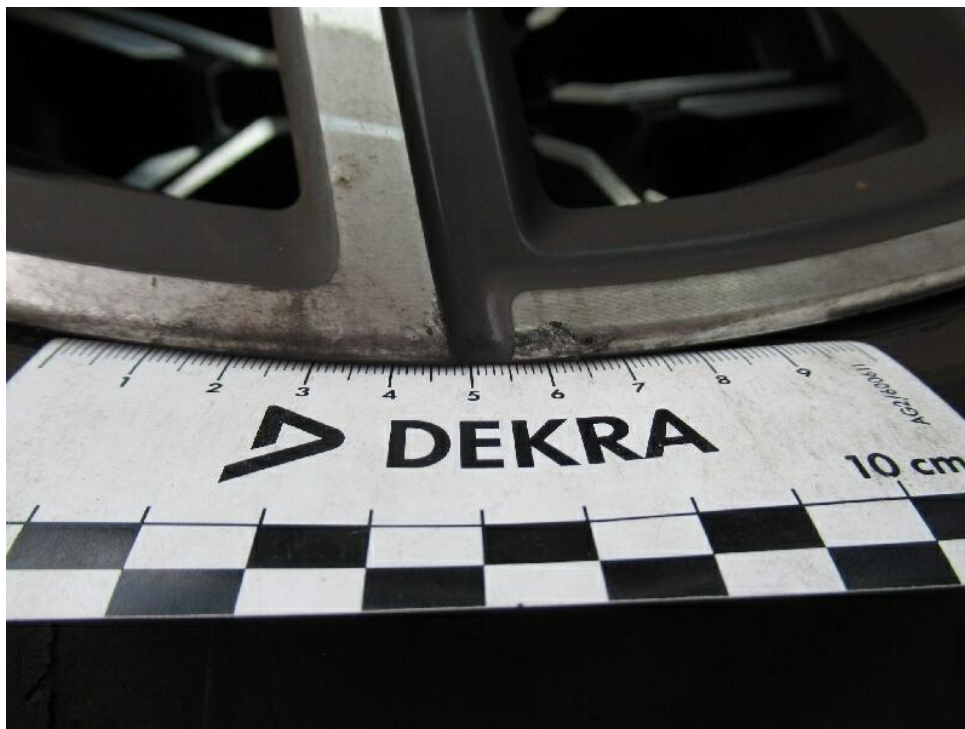
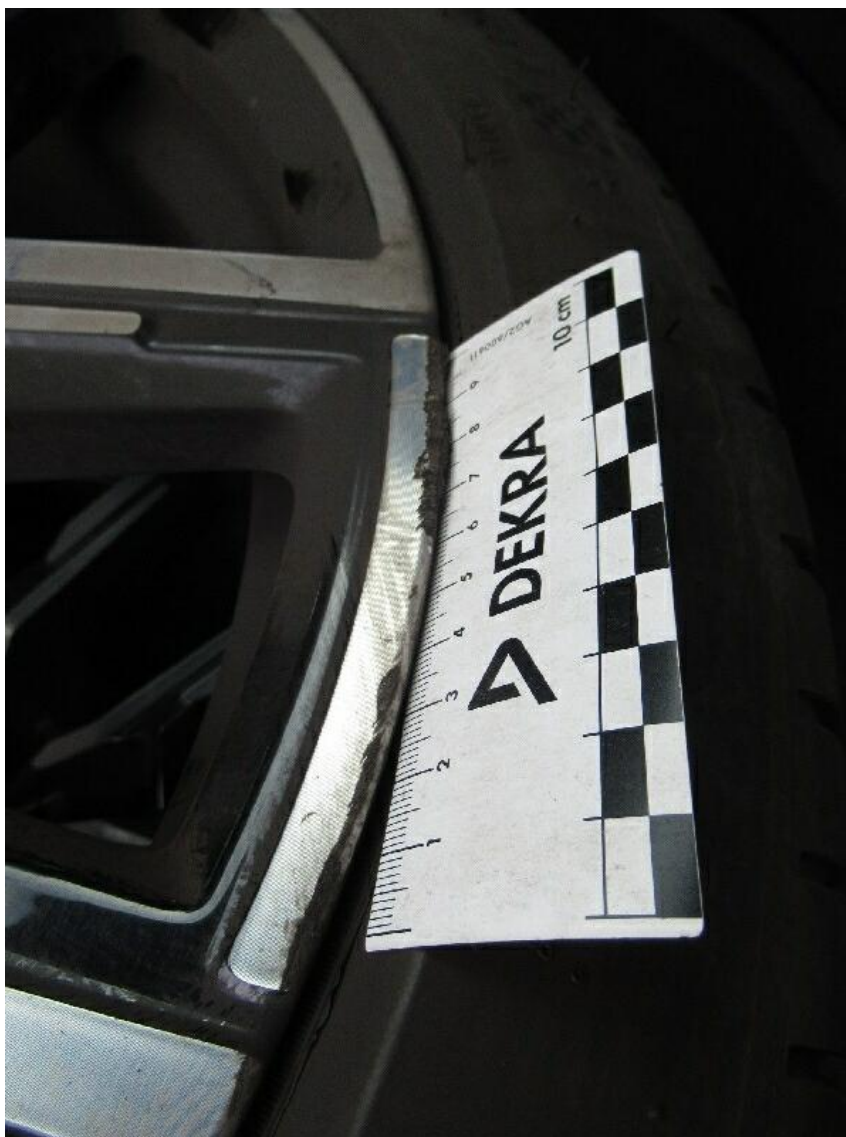
Bild 28 : 2. Glanzgerdrehte Felge der Sommerräder zerkratzt/abgeschürft

Bild 29 : 2. Glanzgerdrehte Felge der Sommerräder zerkratzt/abgeschürft
